## Raport z oględzin pojazdu

| Numer raportu | 215377/6/25-11401 | Data raportu | 17-06-2025 |

| Marka, model | FORD Mondeo Hatchback 14-19 |
| Numer rejestracyjny | SK714KC |

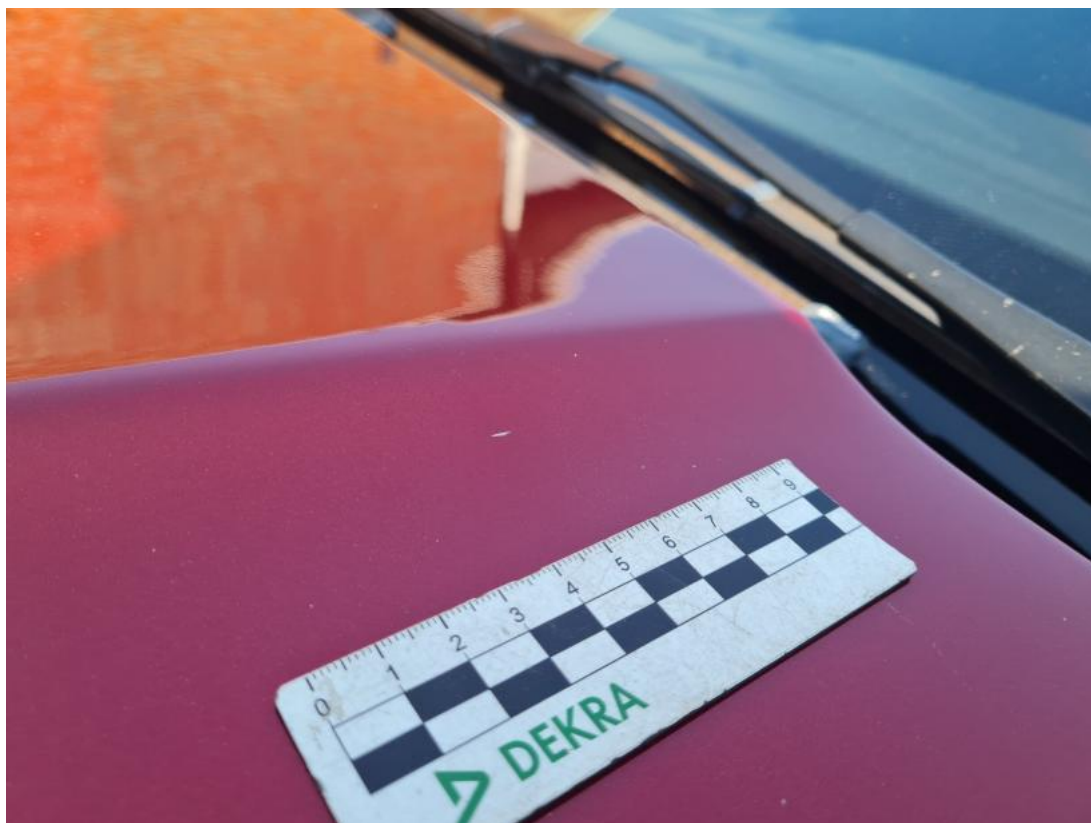
**Fot. 45**

| Poz. | Nazwa pozycji | Opis uszkodzeń | Kwalifik. | Naprawa [rbg] |
|---|---|---|---|---|
| 7 | Pokrywa przednia | rysa/odprysk, ślady korozji | NA | 0.5 |

Pokrywa komory silnika - Rysa/odprysk 1

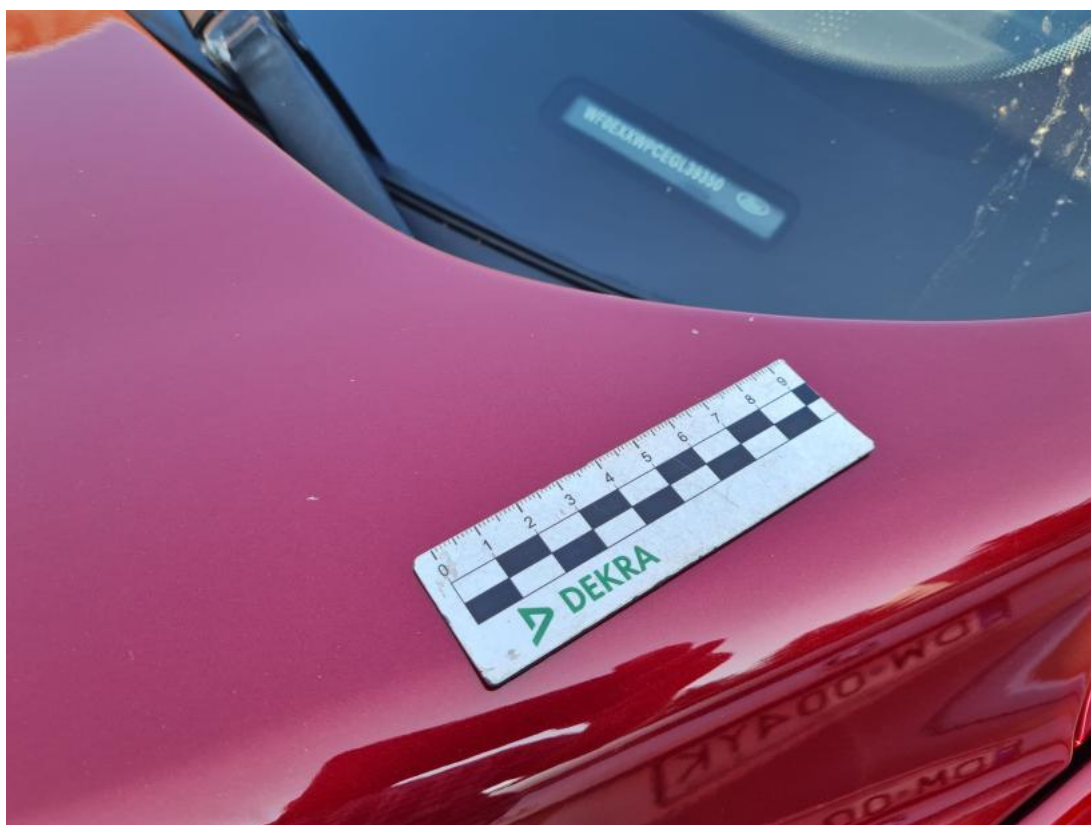
**Fot. 46**

Pokrywa komory silnika - Rysa/odprysk 2

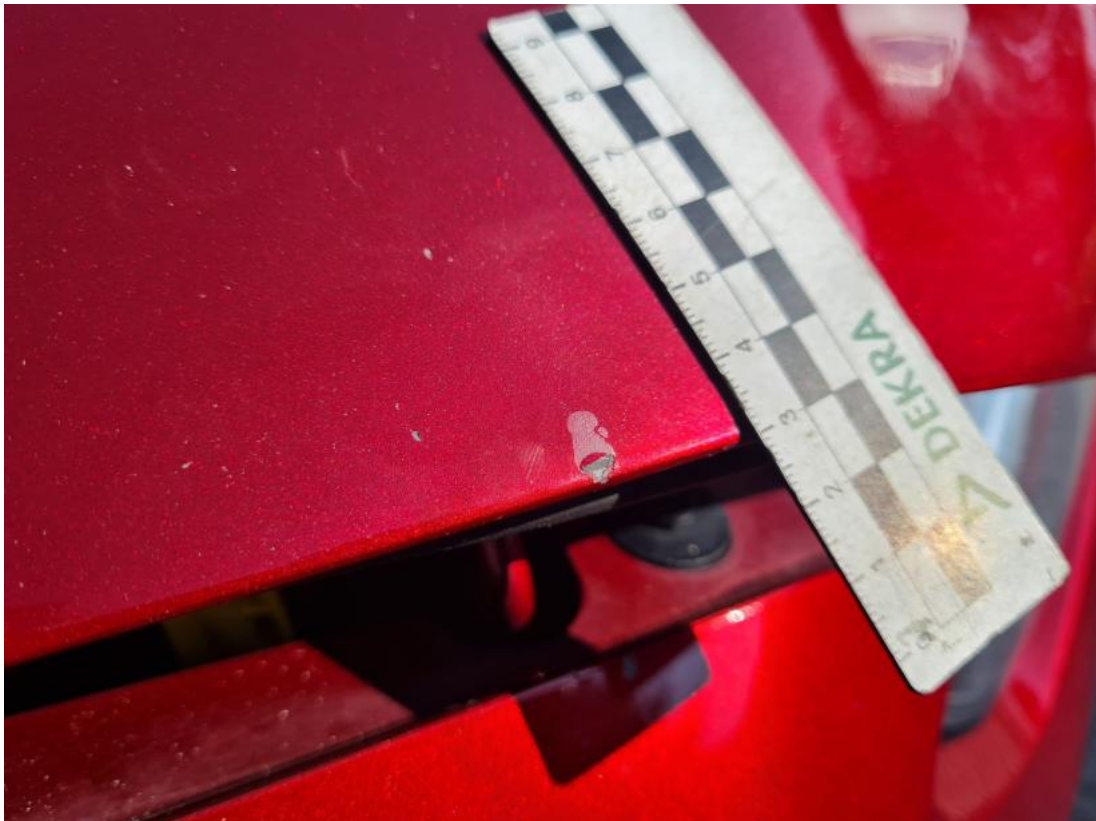
**Fot. 47**

Pokrywa komory silnika() - Rysa/odprysk 3

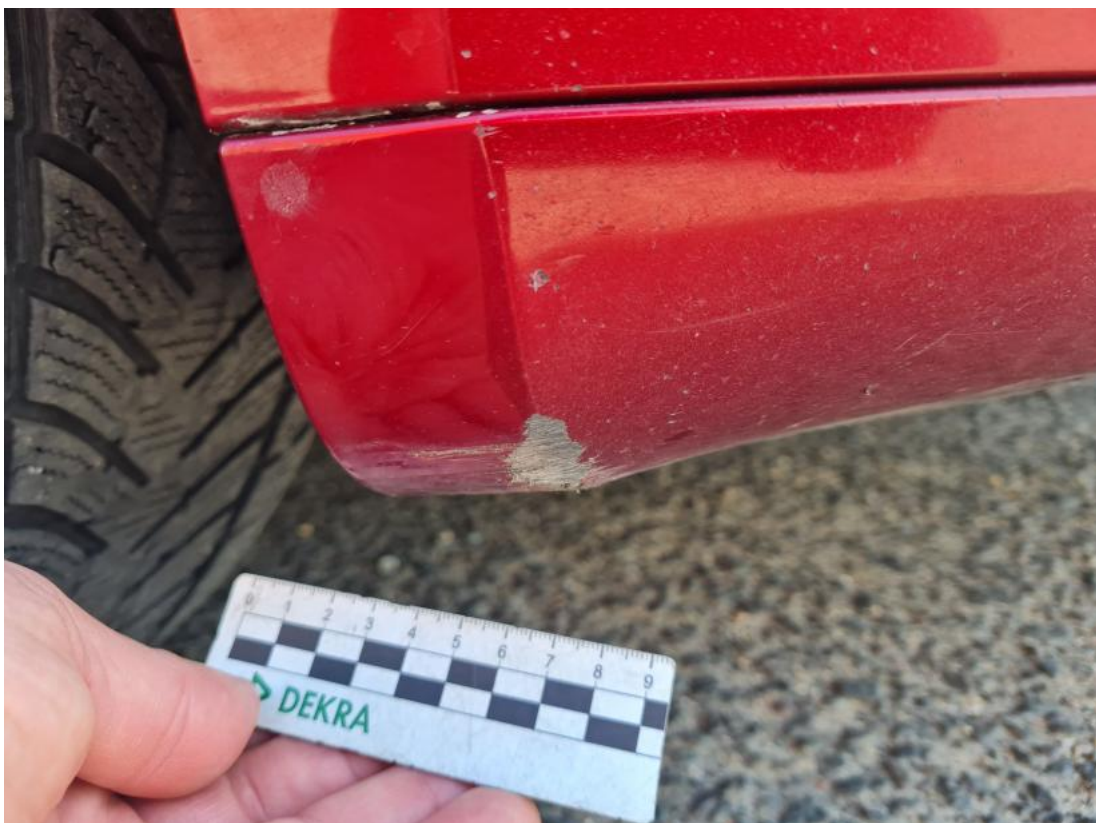
**Fot. 48**

Spoiler zderzaka przedniego - Rysa/odprysk 1

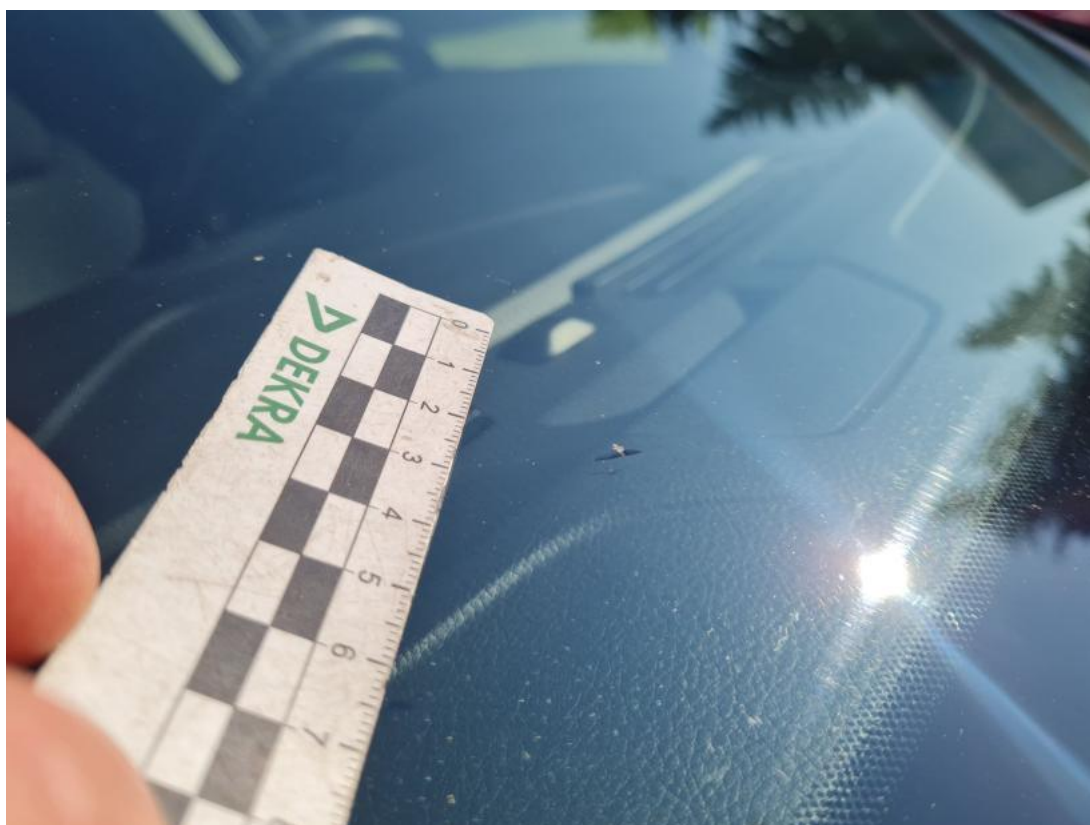
**Fot. 50**

| Poz. | Nazwa pozycji | Opis uszkodzeń | Kwalifik. | Naprawa [rbg] |
|---|---|---|---|---|
| 2 | Szyba przednia barwiona/ogrzew. | pęknięcie | WY | 1.6 |

Szyba czołowa - Pęknięcie/rozerwanie 1

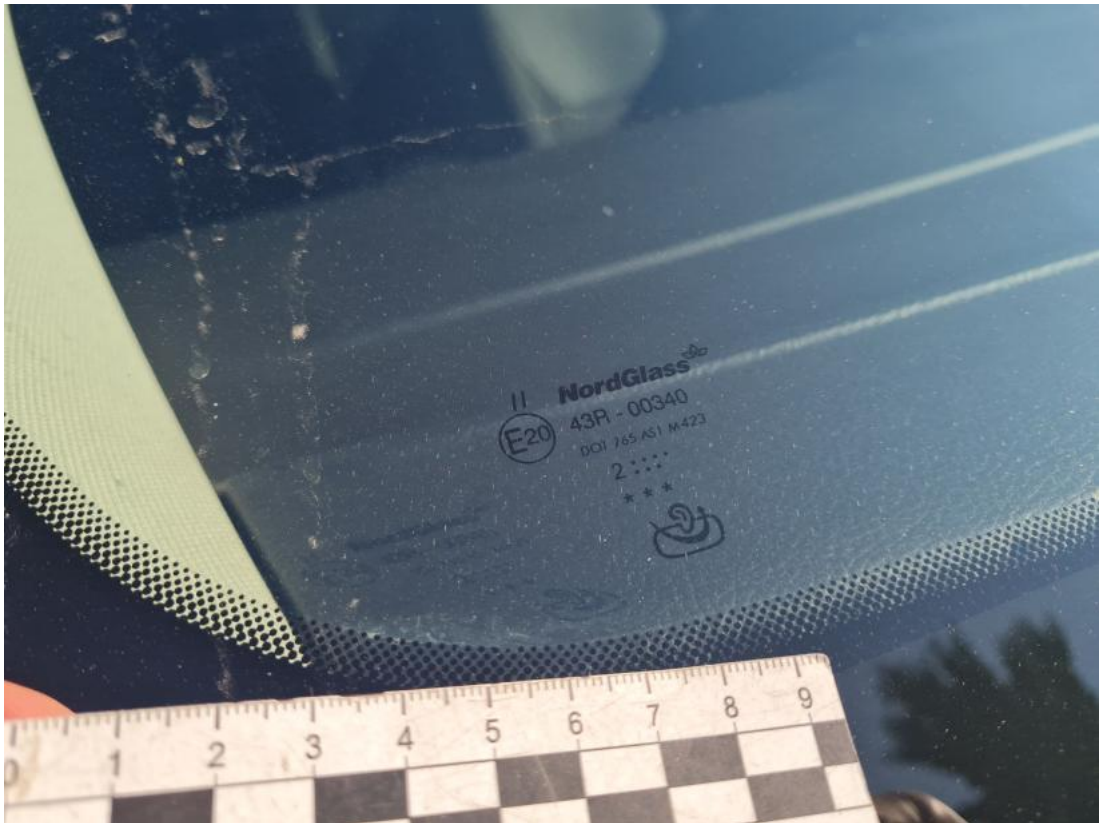
**Fot. 51**

Szyba czołowa - Inne 1

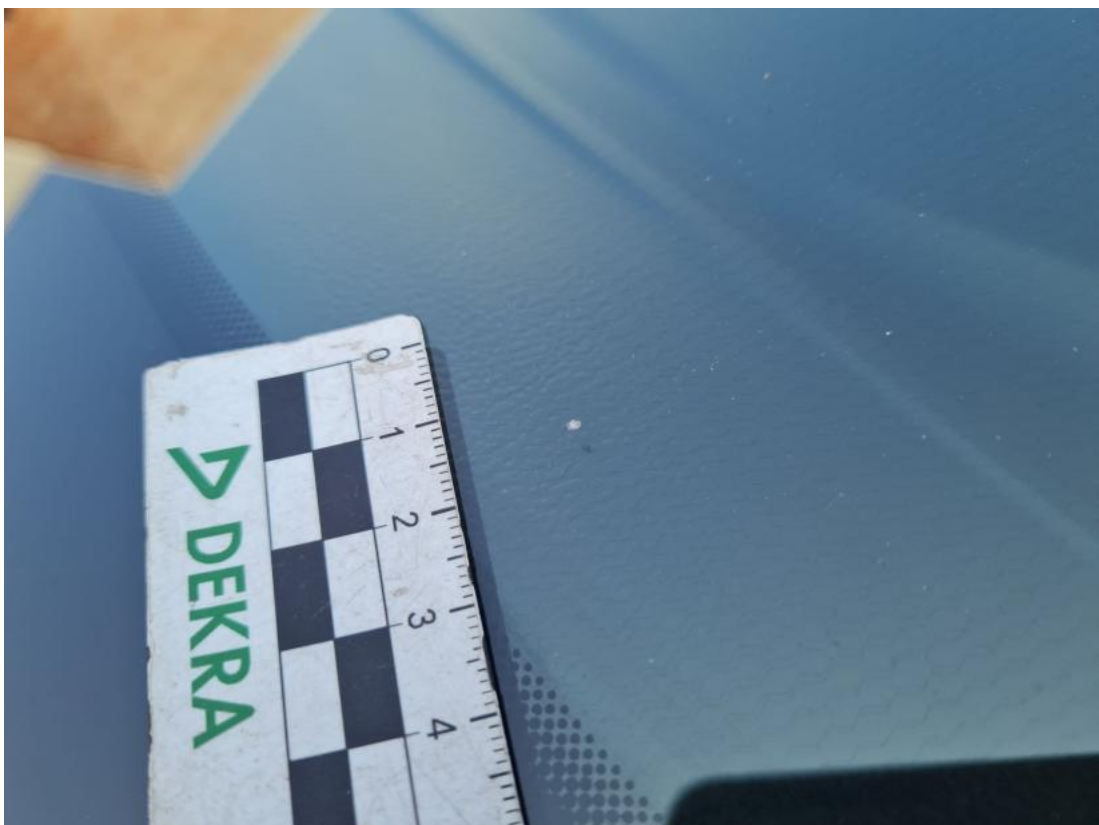
**Fot. 52**

Szyba czołowa() - Inne 3

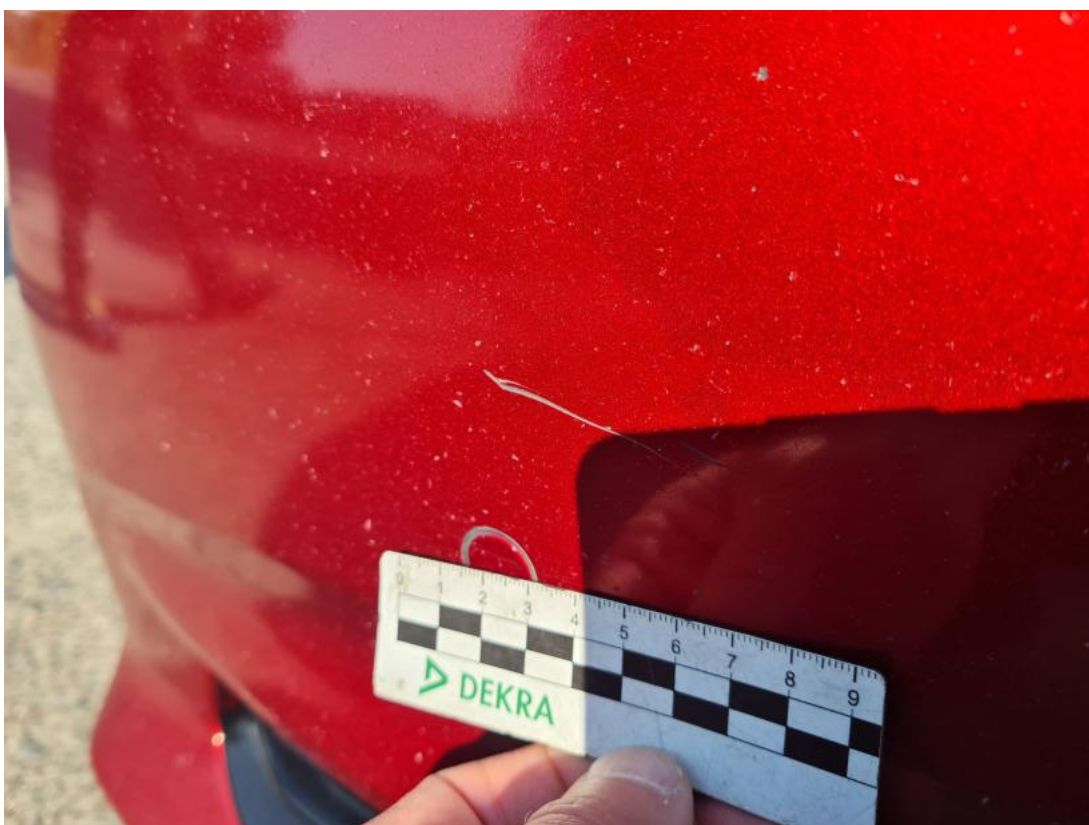
**Fot. 54**

Zderzak - Rysa/odprysk 1

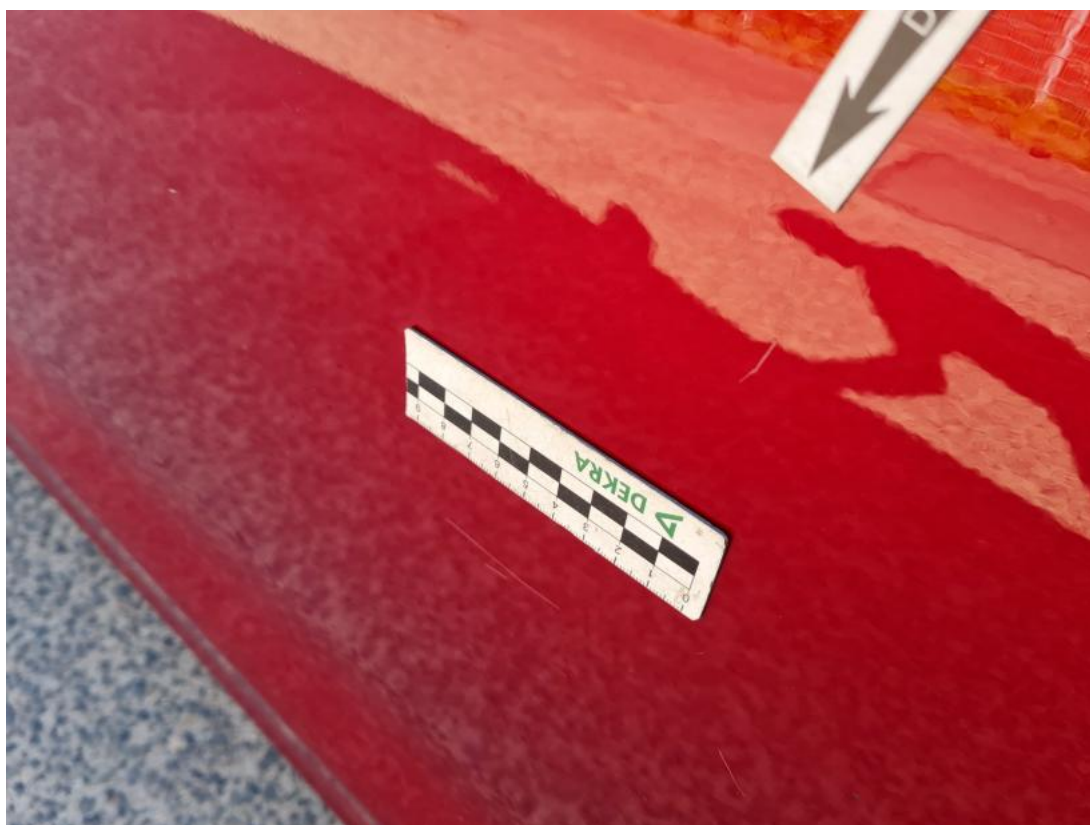
**Fot. 60**

| Poz. | Nazwa pozycji | Opis uszkodzeń | Kwalifik. | Naprawa [rbg] |
|---|---|---|---|---|
| 21 | Drzwi przednie (nieuzbrojone) R | rysa/odprysk | | |

Drzwi przednie P - Rysa/odprysk 1

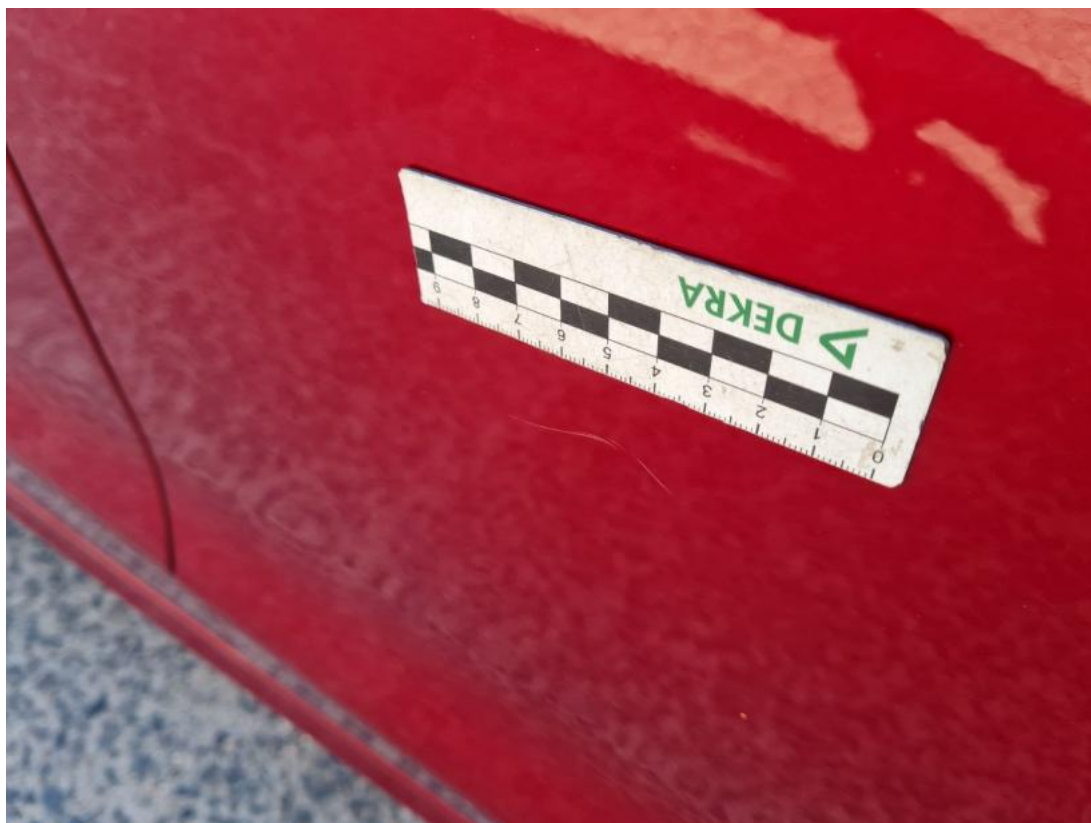
**Fot. 61**

Drzwi przednie P() - Rysa/odprysk 3

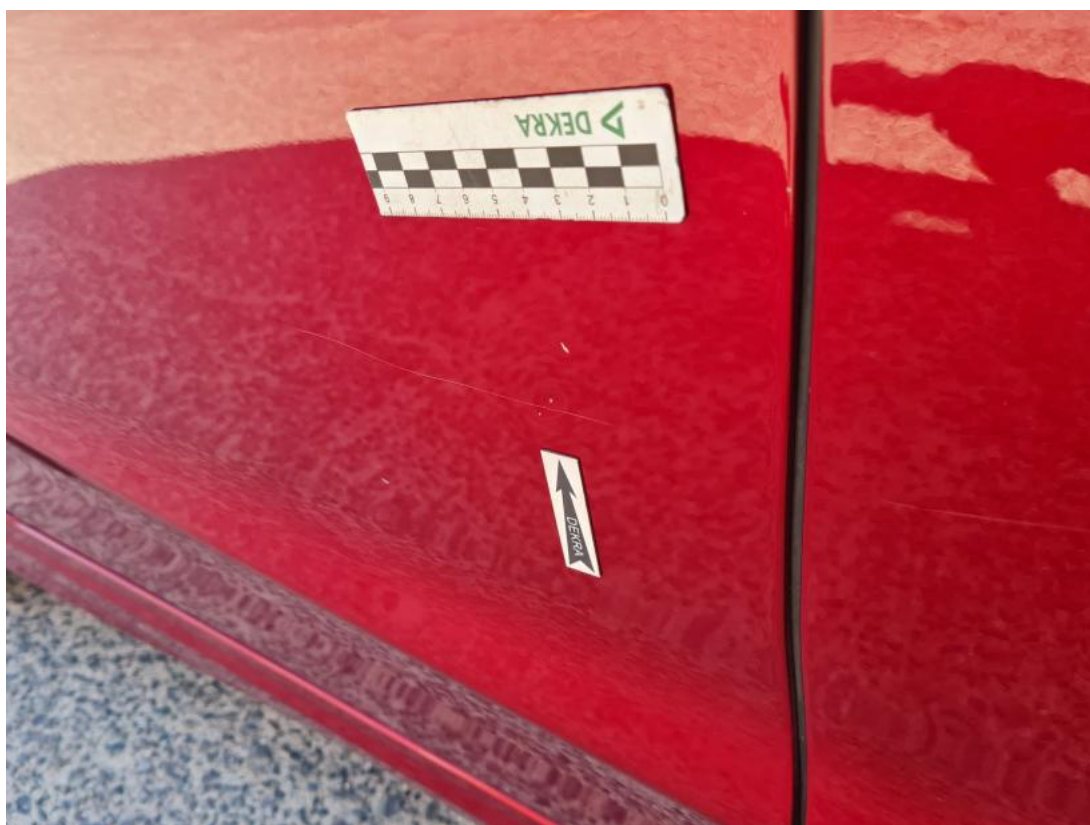
**Fot. 63**

| Poz. | Nazwa pozycji | Opis uszkodzeń | Kwalifik. | Naprawa [rbg] |
|---|---|---|---|---|
| 11 | Drzwi tylne (nieuzbrojone) R | rysa/odprysk, wgniecenie/odkształcenie, ślady korozji | NA | 0.5 |

Drzwi tylne P - Rysa/odprysk 1

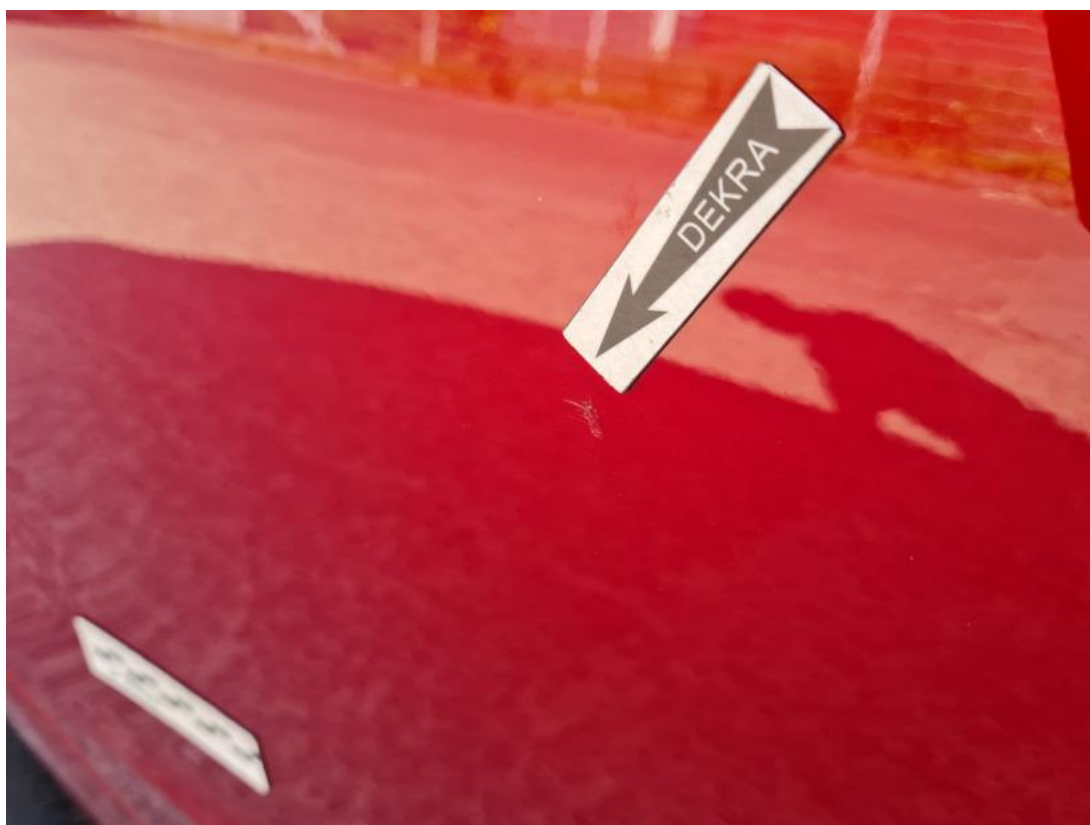
**Fot. 64**

Drzwi tylne P() - Rysa/odprysk 3

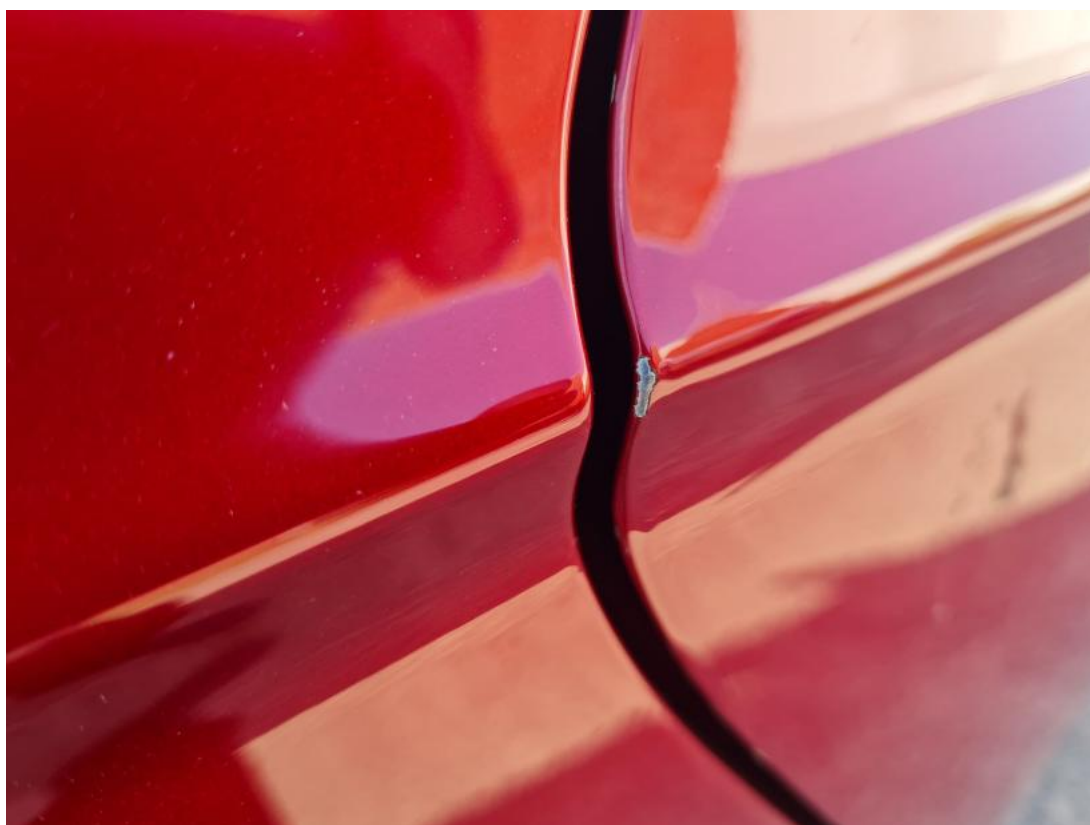
**Fot. 66**

Drzwi tylne P() - Wgniecenie/odkształcenie 3

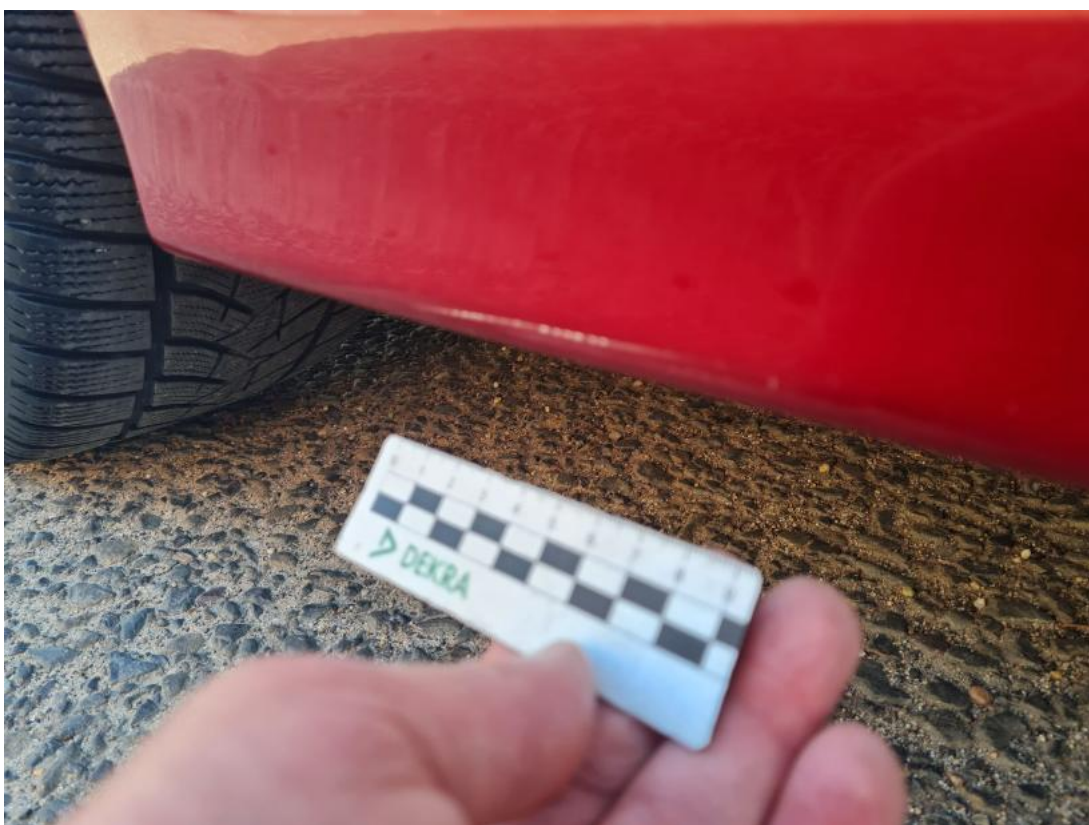
**Fot. 68**

| Poz. | Nazwa pozycji | Opis uszkodzeń | Kwalifik. | Naprawa [rbg] |
|---|---|---|---|---|
| 23 | Nakładka progu zewn. R | rysa/odprysk | | |

Próg P - Rysa/odprysk 1

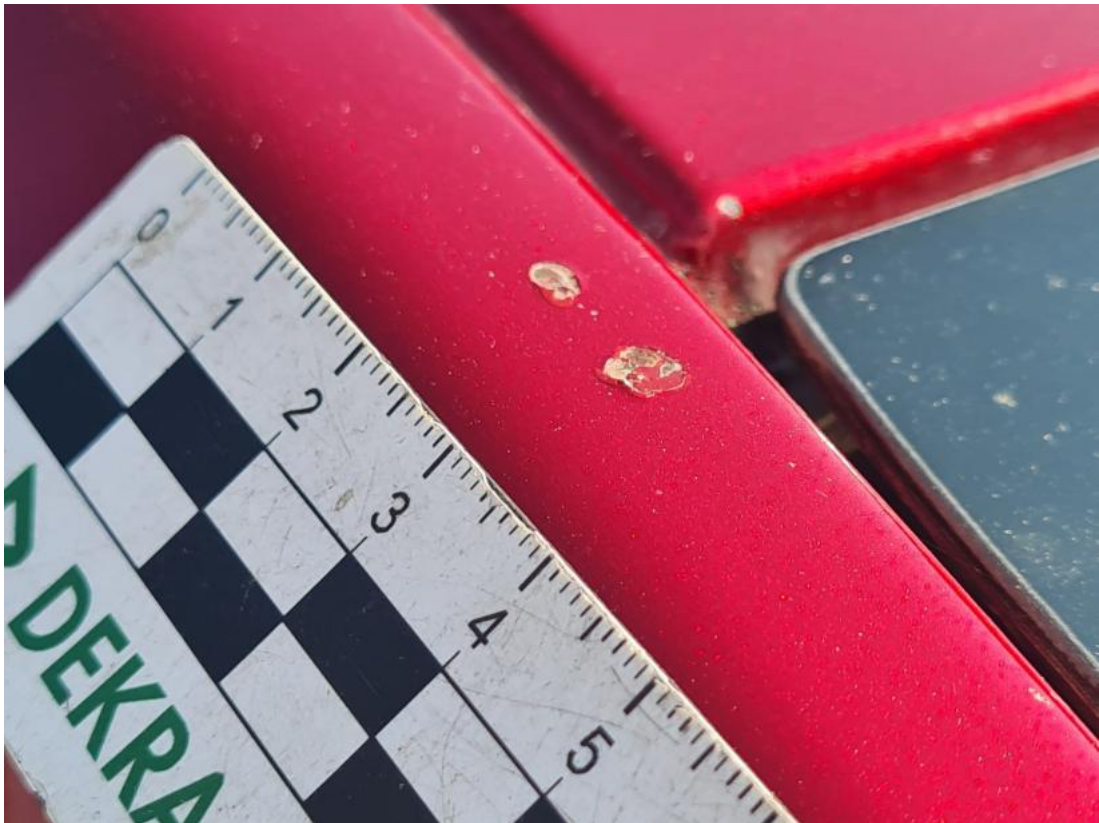
**Fot. 69**

| Poz. | Nazwa pozycji | Opis uszkodzeń | Kwalifik. | Naprawa [rbg] |
|---|---|---|---|---|
| 13 | Rama drzwi,przód R | rysa/odprysk, ślady korozji | NA | 0.5 |

Słupek przedni P - Rysa/odprysk 1

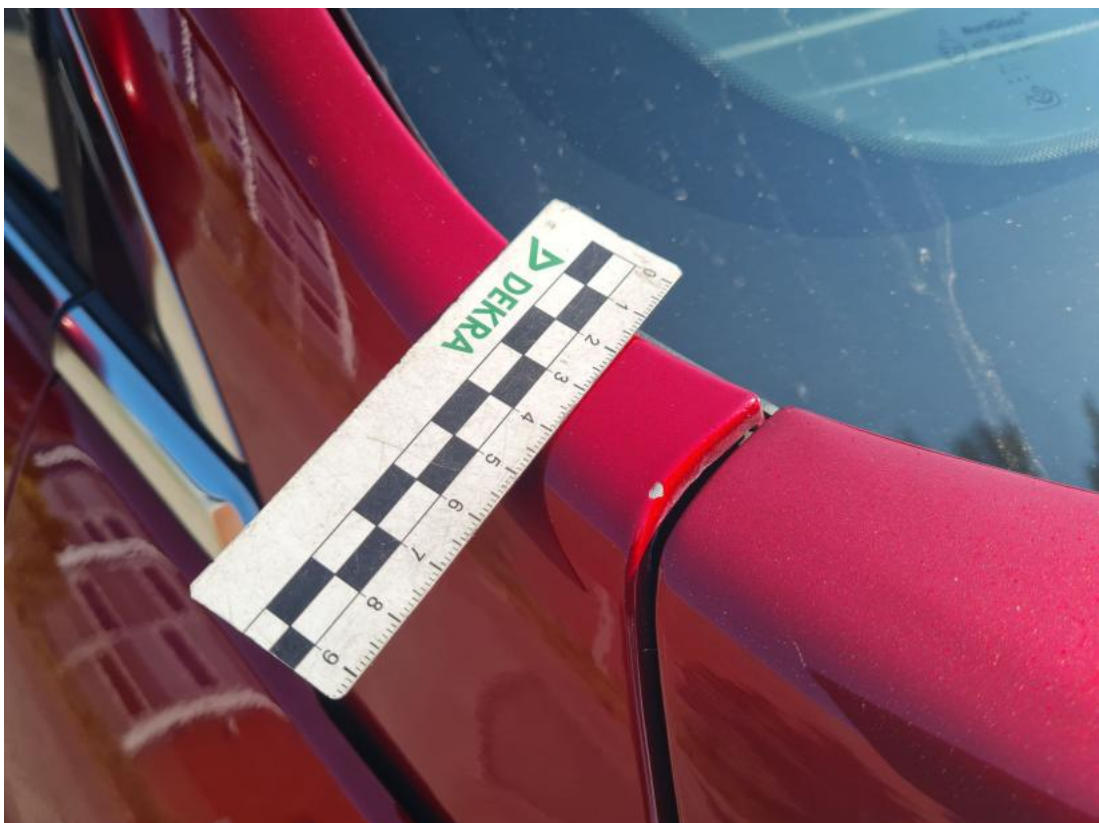
**Fot. 70**

Słupek przedni P() - Rysa/odprysk 3

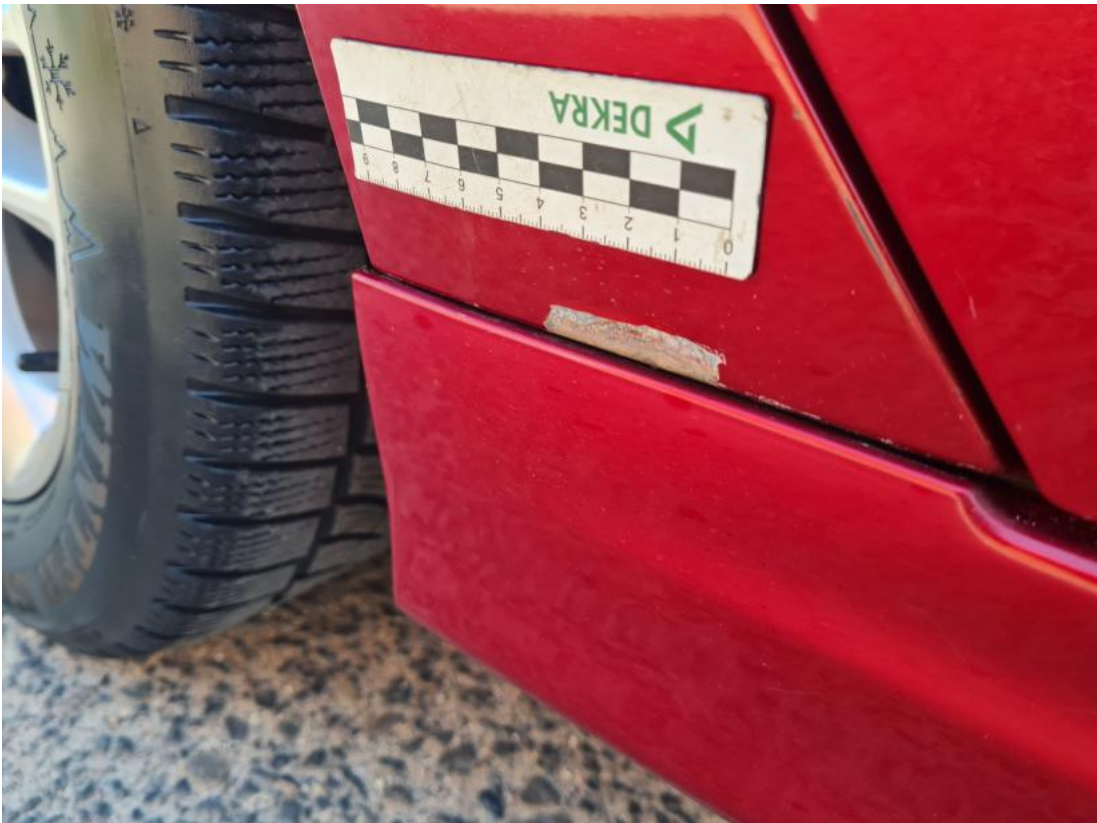
**Fot. 71**

| Poz. | Nazwa pozycji | Opis uszkodzeń | Kwalifik. | Naprawa [rbg] |
|---|---|---|---|---|
| 16 | Błotnik tylny , część górna R | ślady korozji | NA | 0.5 |

Błotnik tylny P / Ściana boczna P - Rysa/odprysk 1

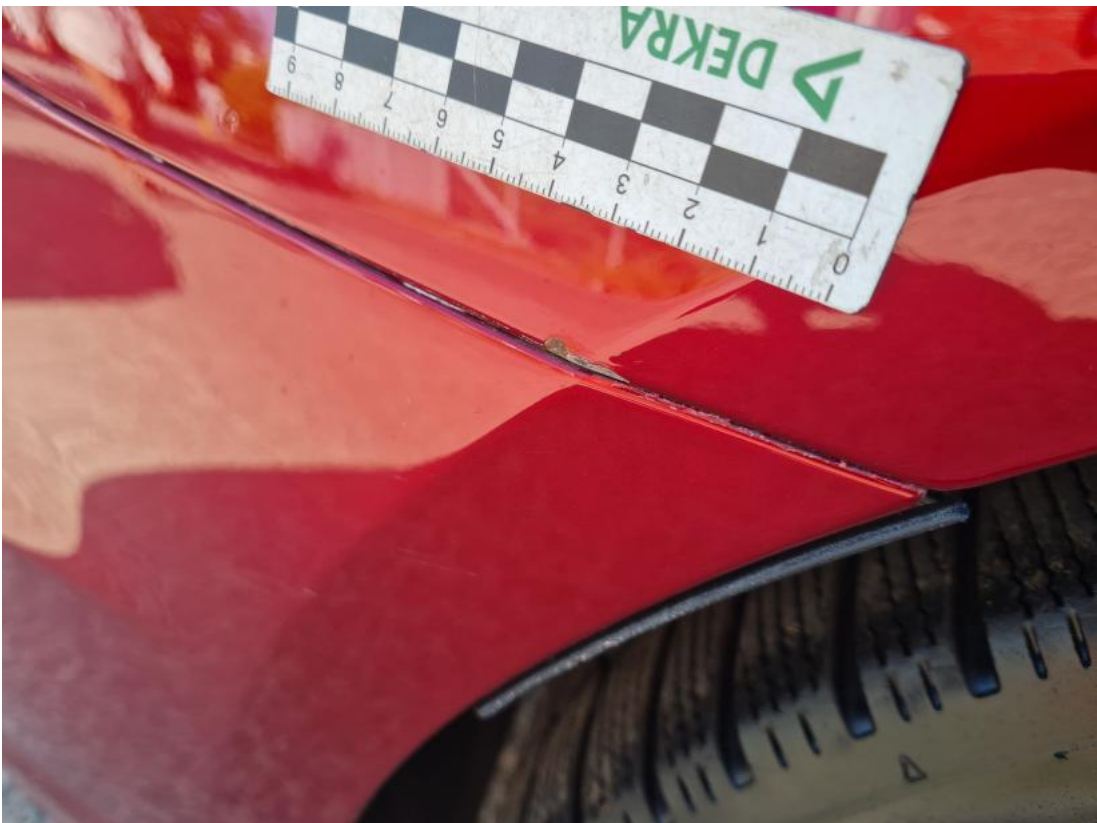
**Fot. 72**

Błotnik tylny P / Ściana boczna P() - Rysa/odprysk 3

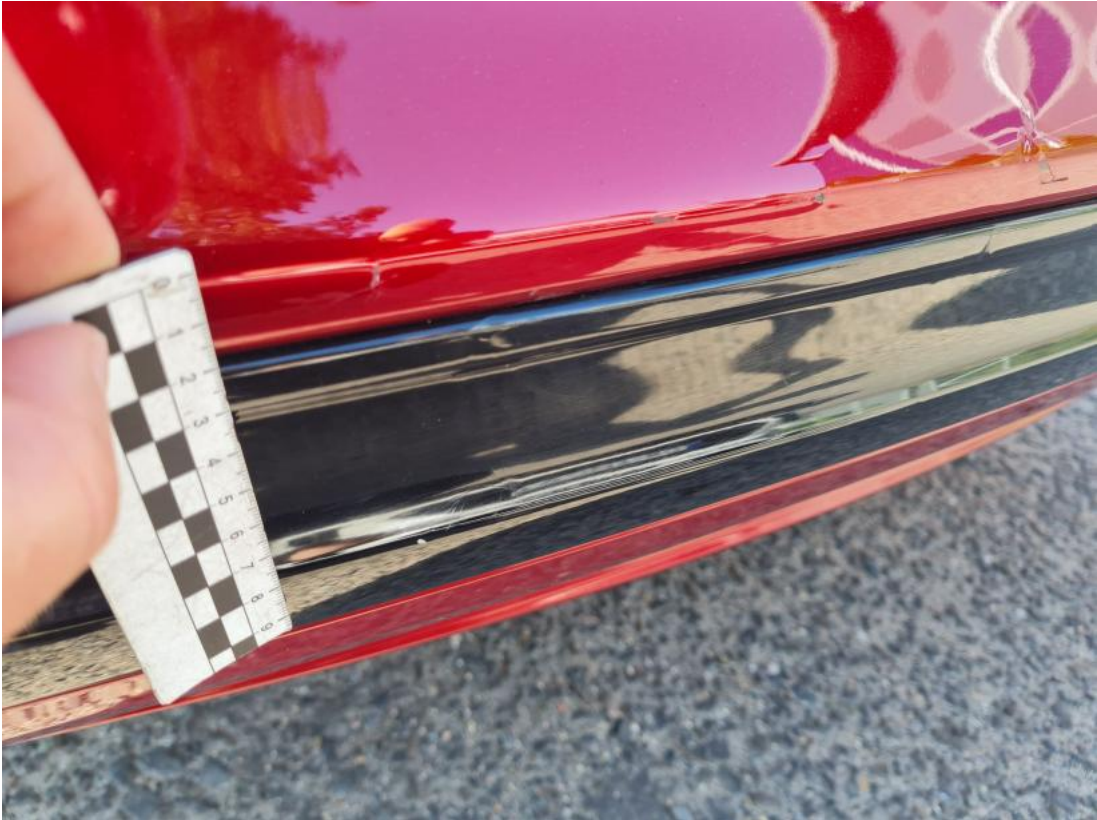
**Fot. 73**

| Poz. | Nazwa pozycji | Opis uszkodzeń | Kwalifik. | Naprawa [rbg] |
|---|---|---|---|---|
| 5 | Spojler zderzaka tylnego | zarysowanie, wgniecenie/odkształcenie | WY | 0.6 |

Listwa śr zderzaka tylnego - Rysa/odprysk 1

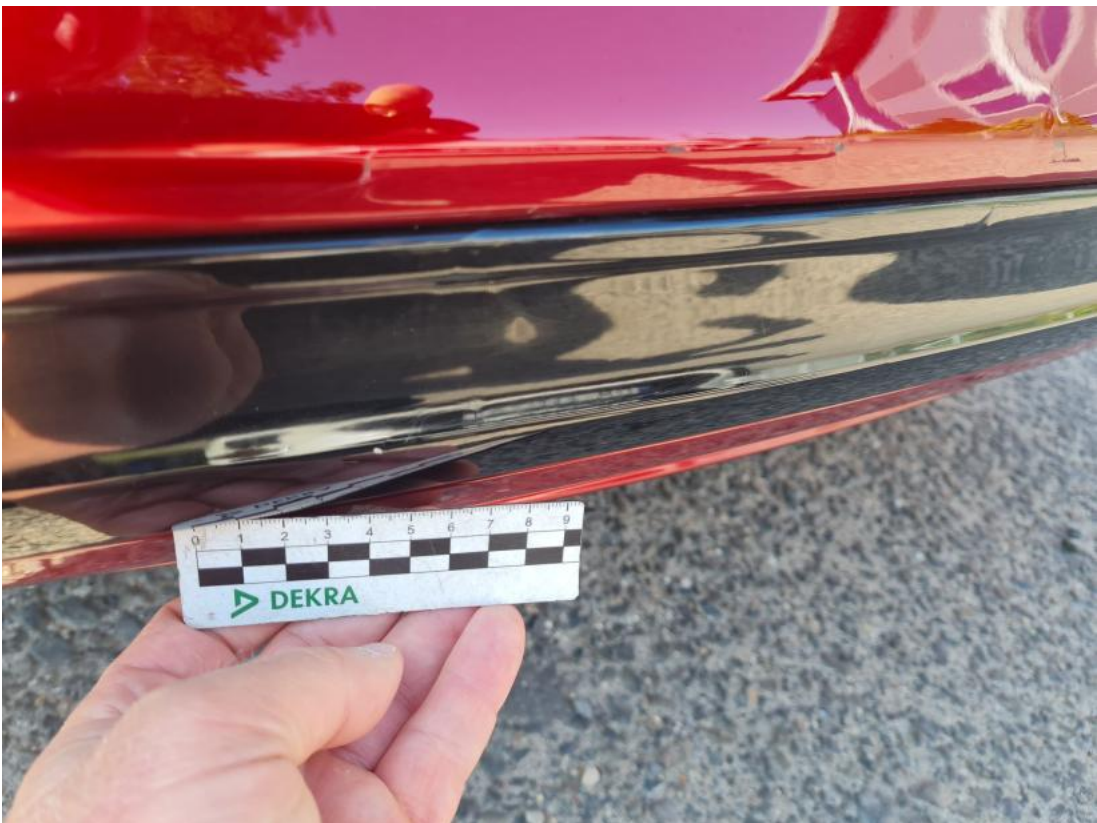
**Fot. 74**

Listwa śr zderzaka tylnego - Wgniecenie/odkształcenie 1

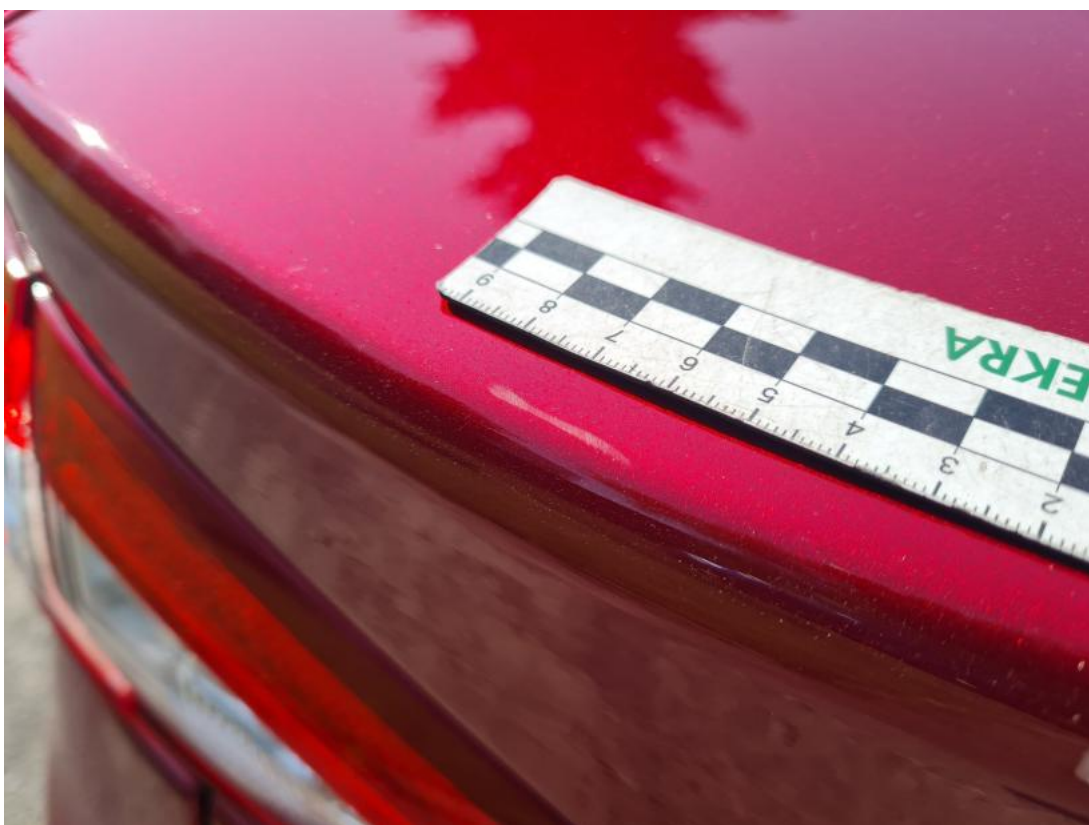
**Fot. 76**

| Poz. | Nazwa pozycji | Opis uszkodzeń | Kwalifik. | Naprawa [rbg] |
|---|---|---|---|---|
| 17 | Pokrywa tylna | odbarwienie, rysa/odprysk | NA | 0.5 |

Pokrywy bagażnika - Rysa/odprysk 2

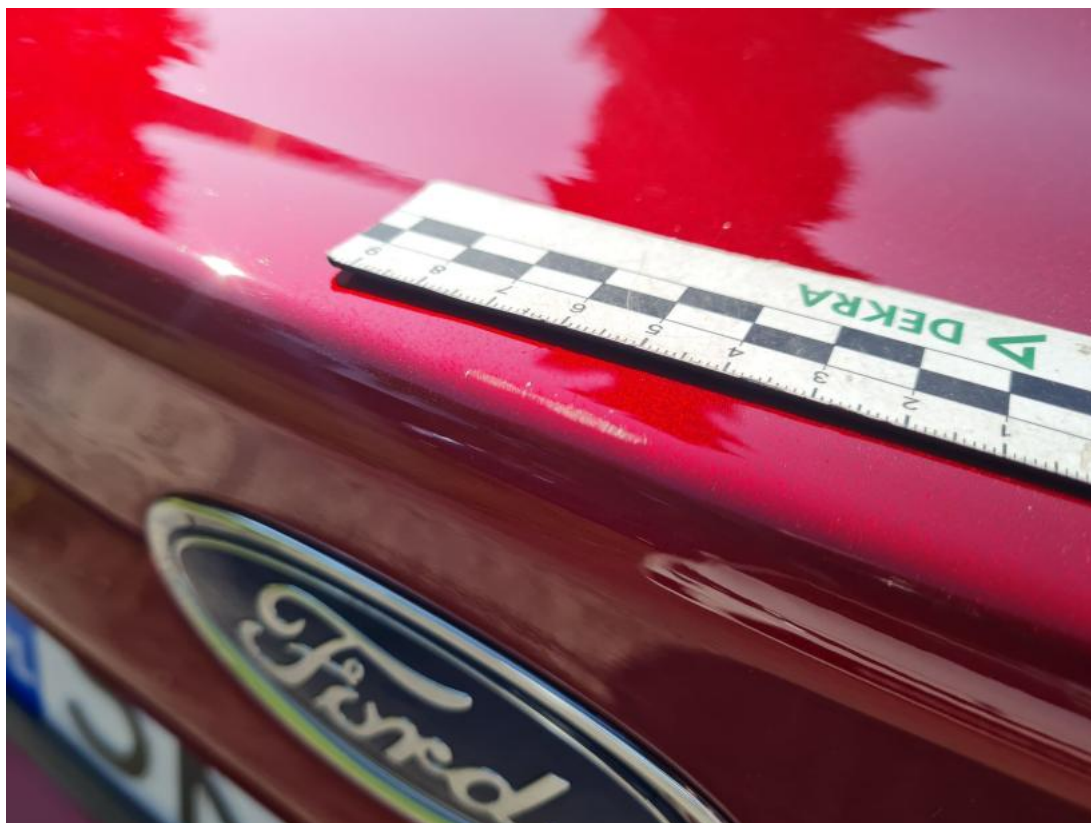
**Fot. 77**

Pokrywy bagażnika() - Rysa/odprysk 3

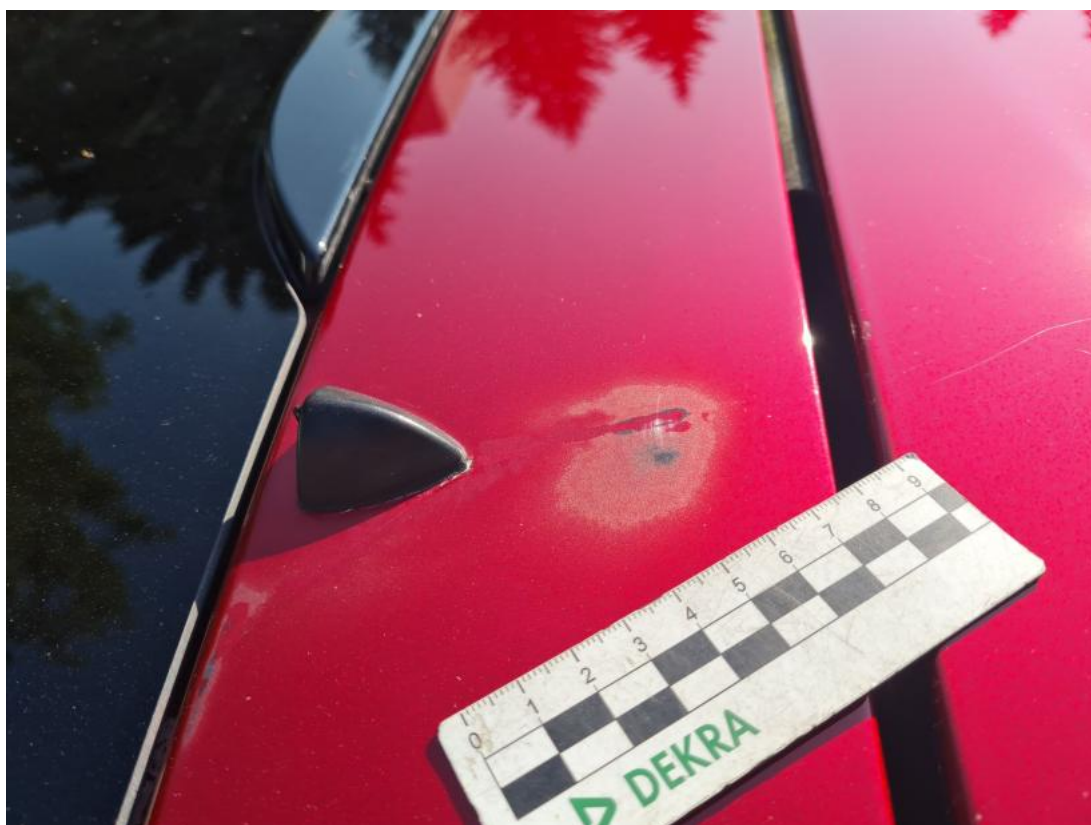
**Fot. 78**

Pokrywy bagażnika - Inne 1

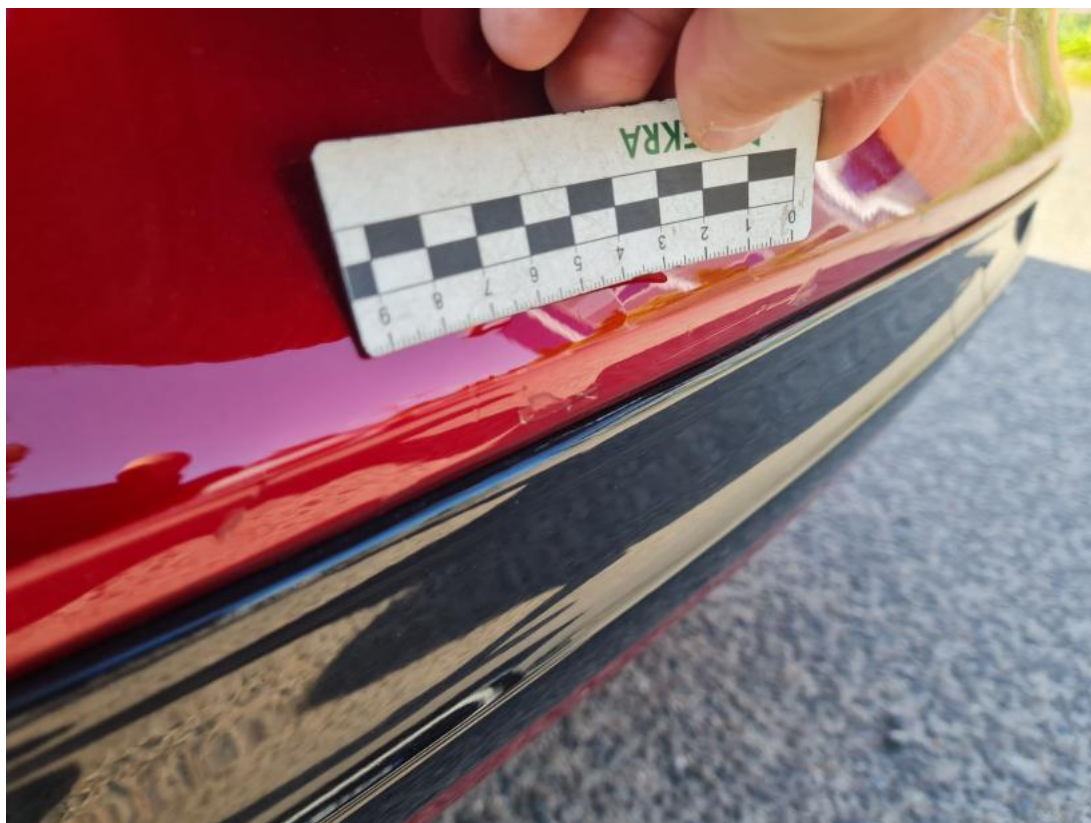
**Fot. 81**

| Poz. | Nazwa pozycji | Opis uszkodzeń | Kwalifik. | Naprawa [rbg] |
|---|---|---|---|---|
| 14 | Okładzina zderzaka tylnego | rysa/odprysk, wgniecenie/odkształcenie | NA | 1.2 |

Zderzak tylny() - Rysa/odprysk 3

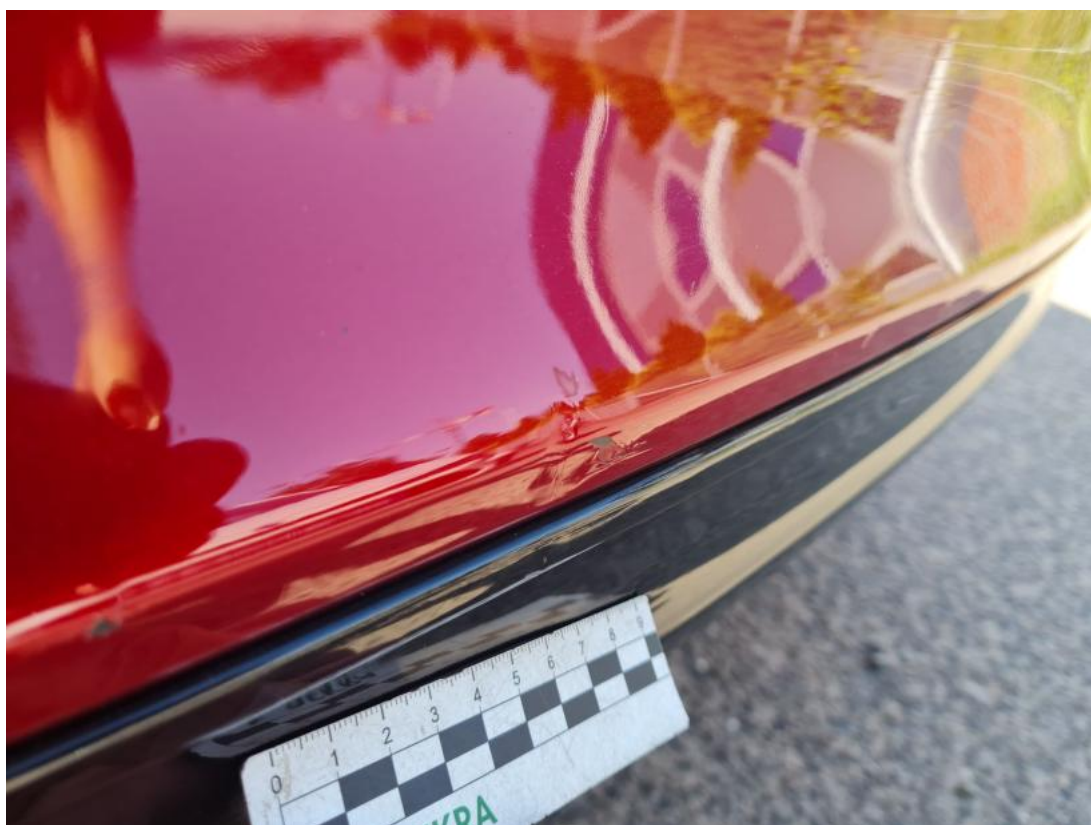
**Fot. 82**

Zderzak tylny - Wgniecenie/odkształcenie 1
