## Raport z oględzin pojazdu

| Numer raportu | 215377/6/25-11401 | Data raportu | 17-06-2025 |

| Marka, model | FORD Mondeo Hatchback 14-19 |
| Numer rejestracyjny | SK714KC |

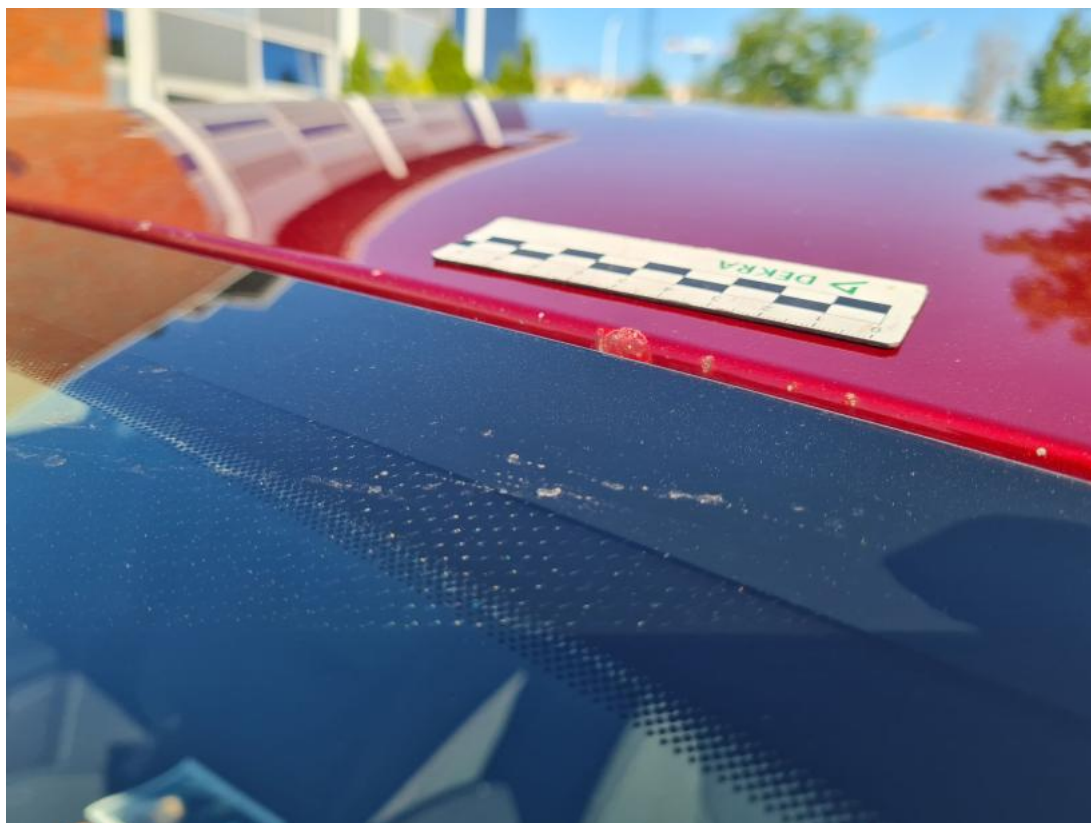
**Fot. 85**

| Poz. | Nazwa pozycji | Opis uszkodzeń | Kwalifik. | Naprawa [rbg] |
|---|---|---|---|---|
| 8 | Dach | rysa/odprysk, wgniecenie/odkształcenie, ślady korozji | NA | 3.5 |

Dach - Rysa/odprysk 1

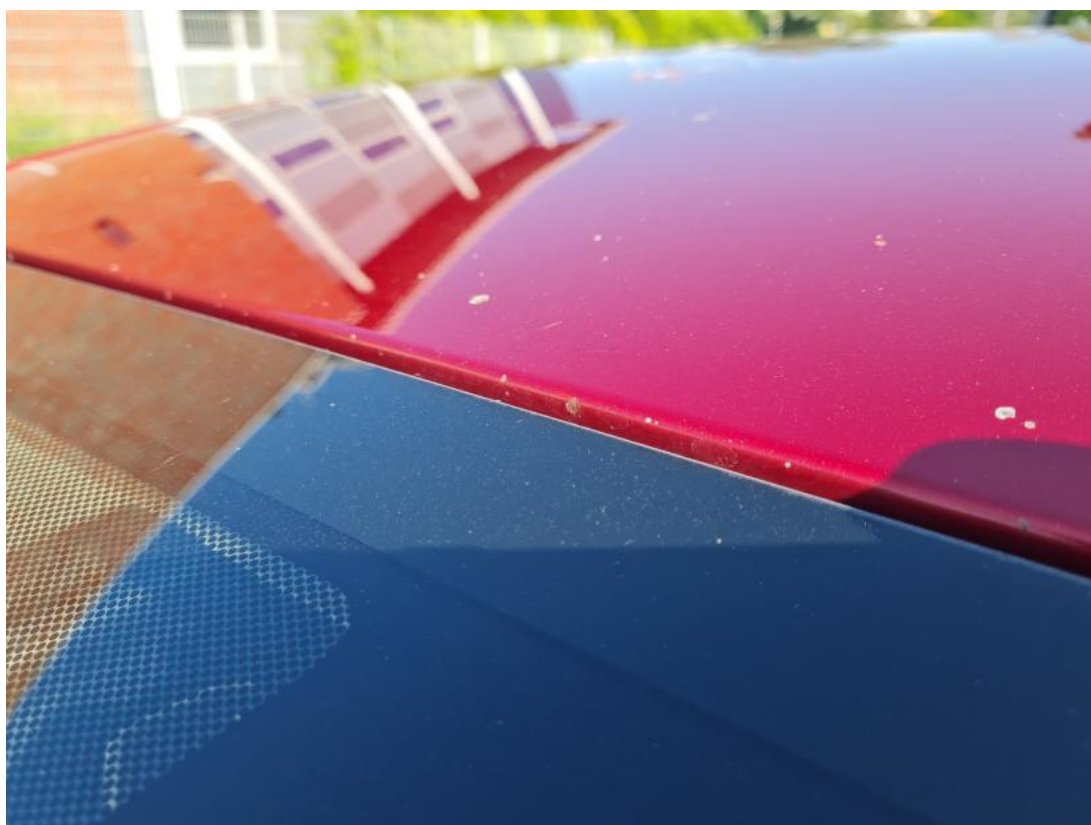
**Fot. 86**

Dach - Rysa/odprysk 2

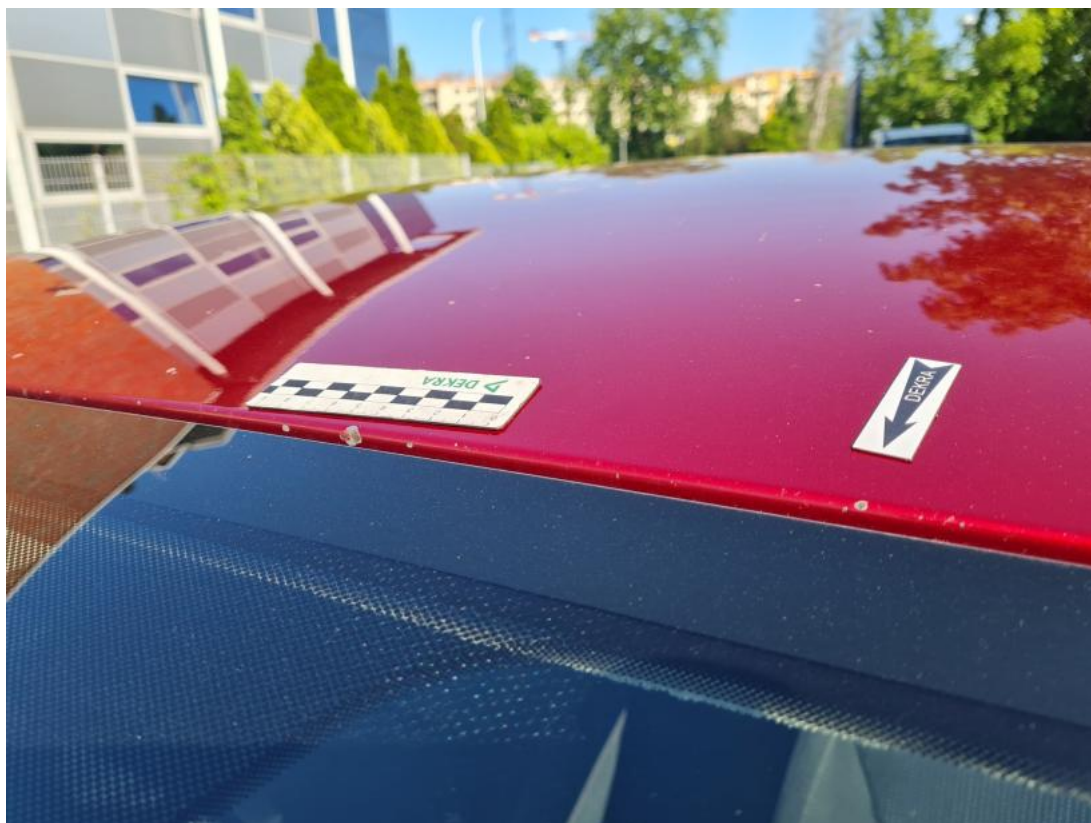
**Fot. 87**

Dach() - Rysa/odprysk 3

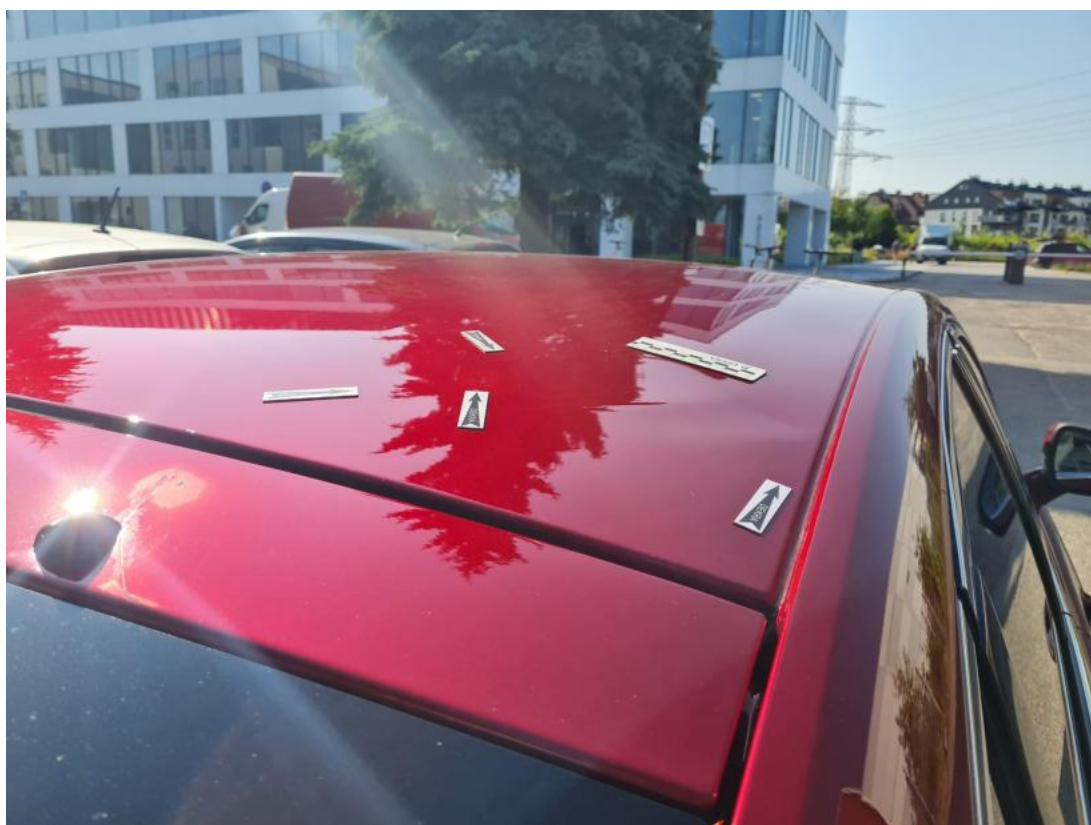
**Fot. 88**

Dach - Wgniecenie/odkształcenie 1

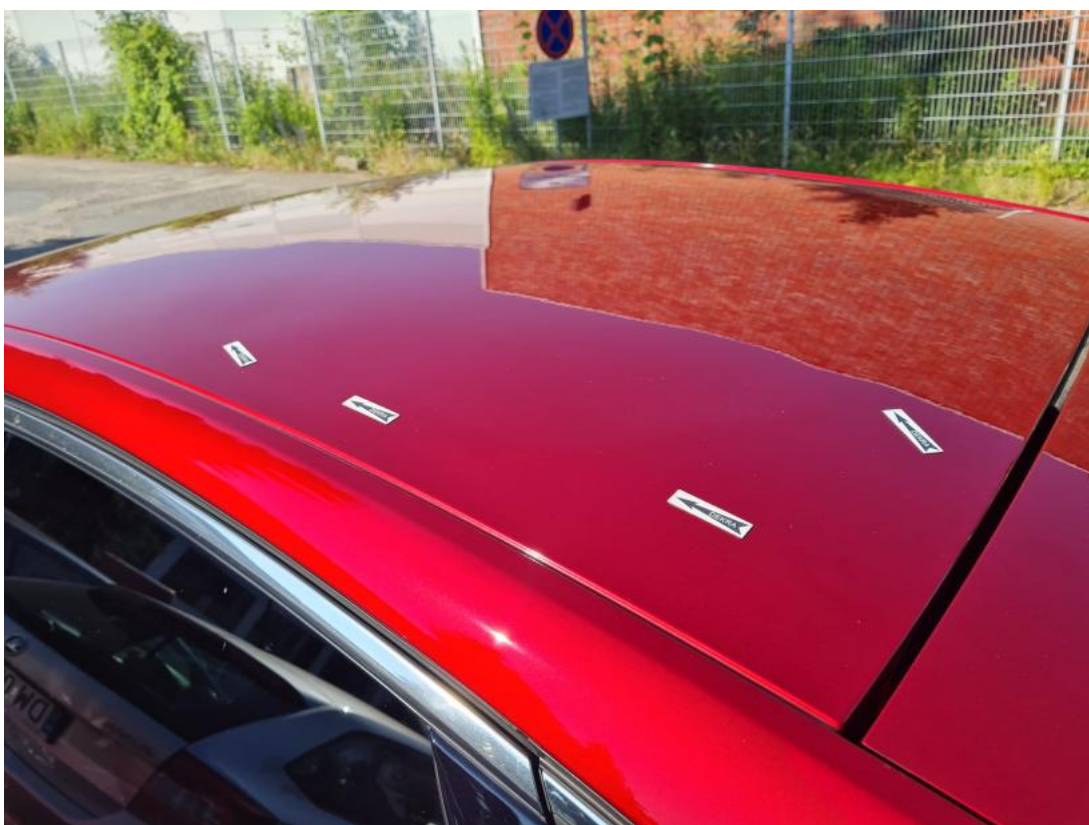
**Fot. 90**

Dach() - Wgniecenie/odkształcenie 3

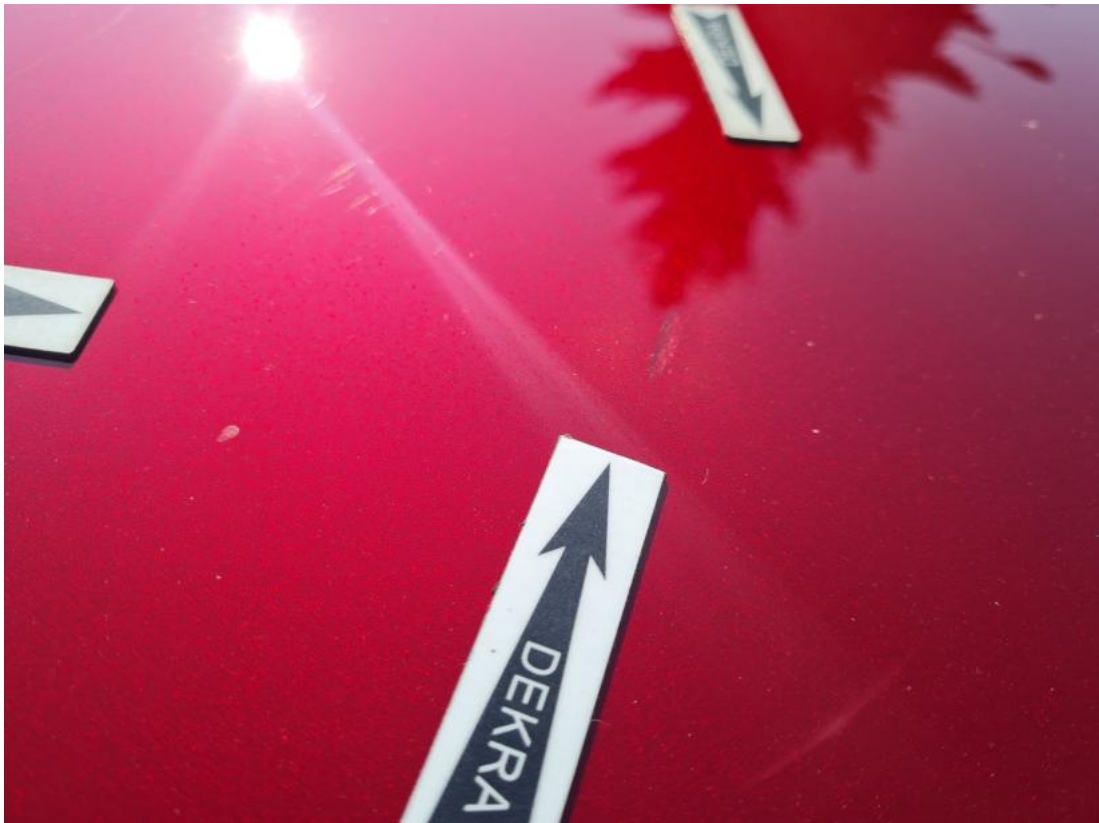
**Fot. 91**

Dach - Inne 1

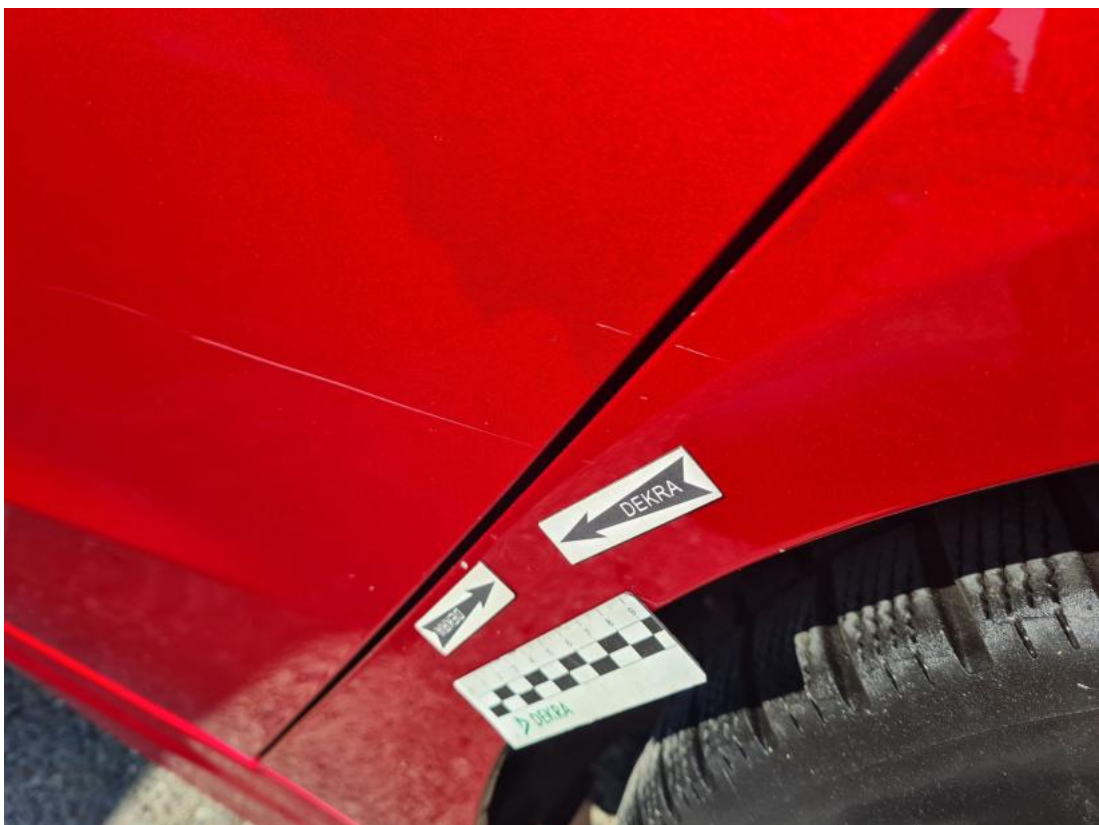
**Fot. 92**

| Poz. | Nazwa pozycji | Opis uszkodzeń | Kwalifik. | Naprawa [rbg] |
|---|---|---|---|---|
| 15 | Błotnik tylny , część górna L | rysa/odprysk, wgniecenie/odkształcenie | NA | 0.7 |

Błotnik tylny L / Ściana boczna L - Rysa/odprysk 1

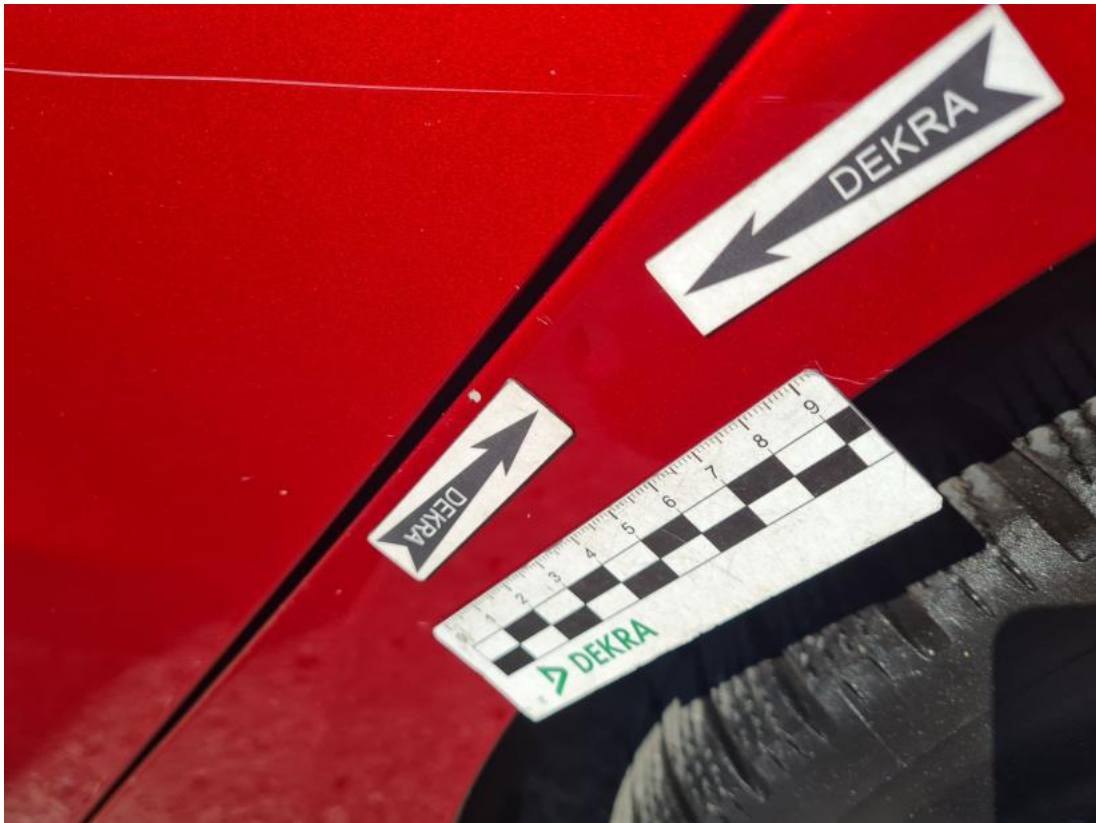
**Fot. 93**

Błotnik tylny L / Ściana boczna L - Wgniecenie/odkształcenie 1

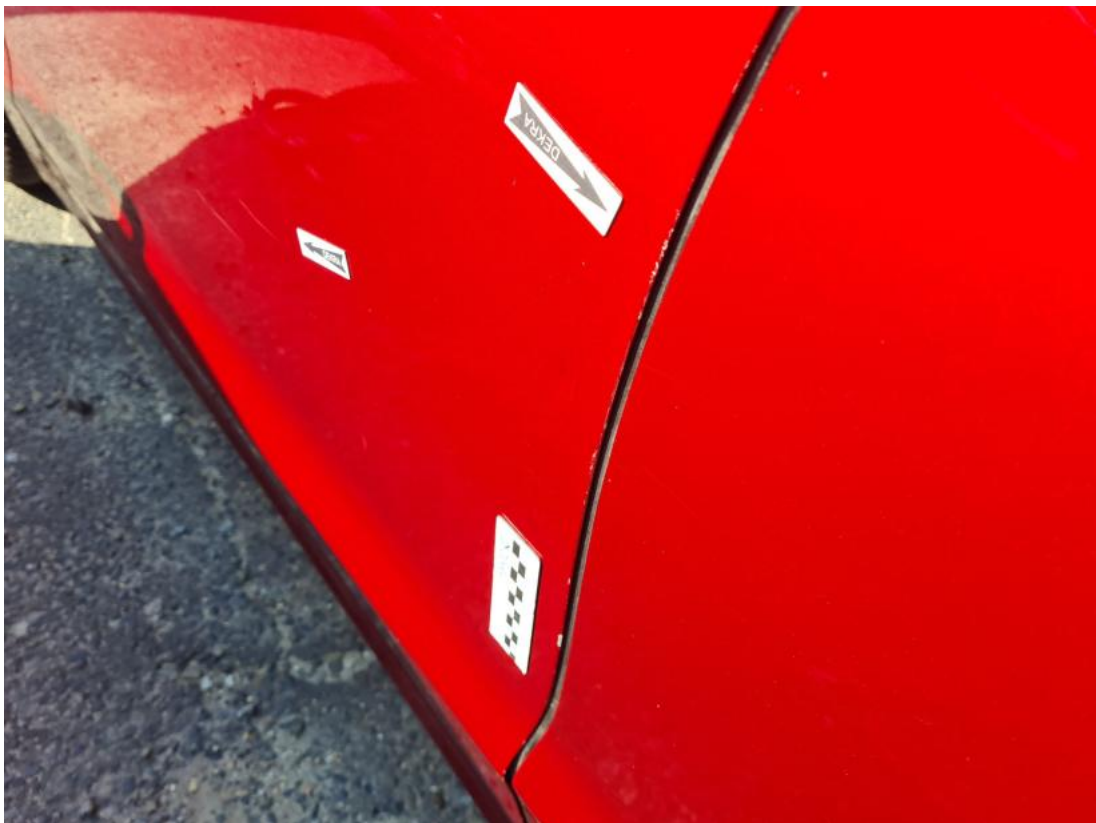
**Fot. 94**

| Poz. | Nazwa pozycji | Opis uszkodzeń | Kwalifik. | Naprawa [rbg] |
|---|---|---|---|---|
| 9 | Drzwi przednie (nieuzbrojone) L | rysa/odprysk | NA | 0.5 |

Drzwi przed L - Rysa/odprysk 1

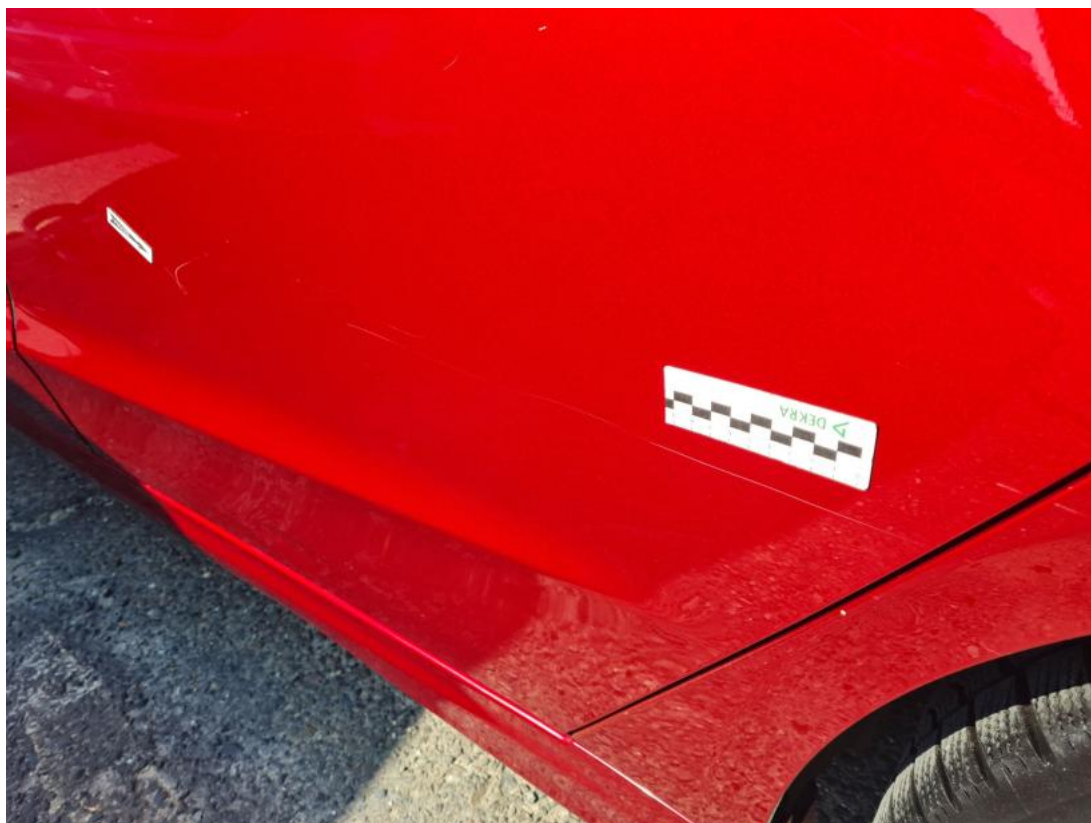
**Fot. 97**

| Poz. | Nazwa pozycji | Opis uszkodzeń | Kwalifik. | Naprawa [rbg] |
|---|---|---|---|---|
| 10 | Drzwi tylne (nieuzbrojone) L | rysa/odprysk | NA | 0.5 |

Drzwi tylne L() - Rysa/odprysk 3

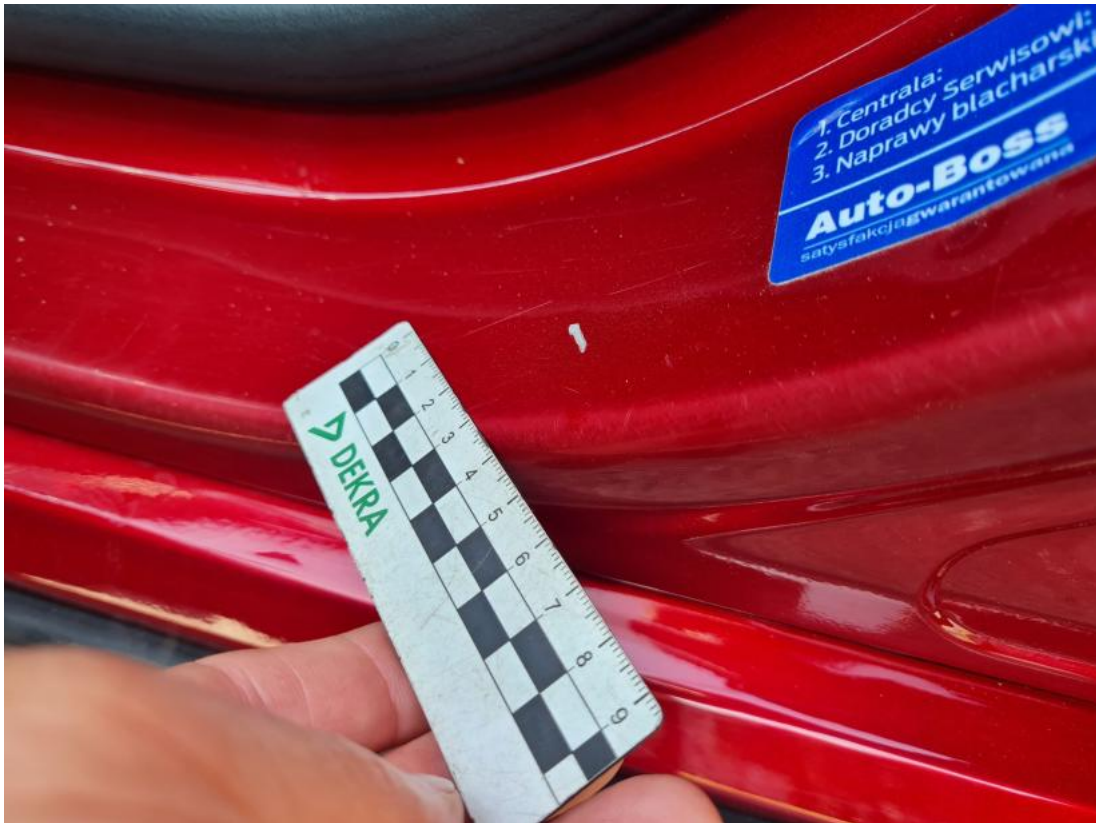
**Fot. 99**

| Poz. | Nazwa pozycji | Opis uszkodzeń | Kwalifik. | Naprawa [rbg] |
|---|---|---|---|---|
| 22 | Próg L | rysa/odprysk | | |

Próg L - Rysa/odprysk 1

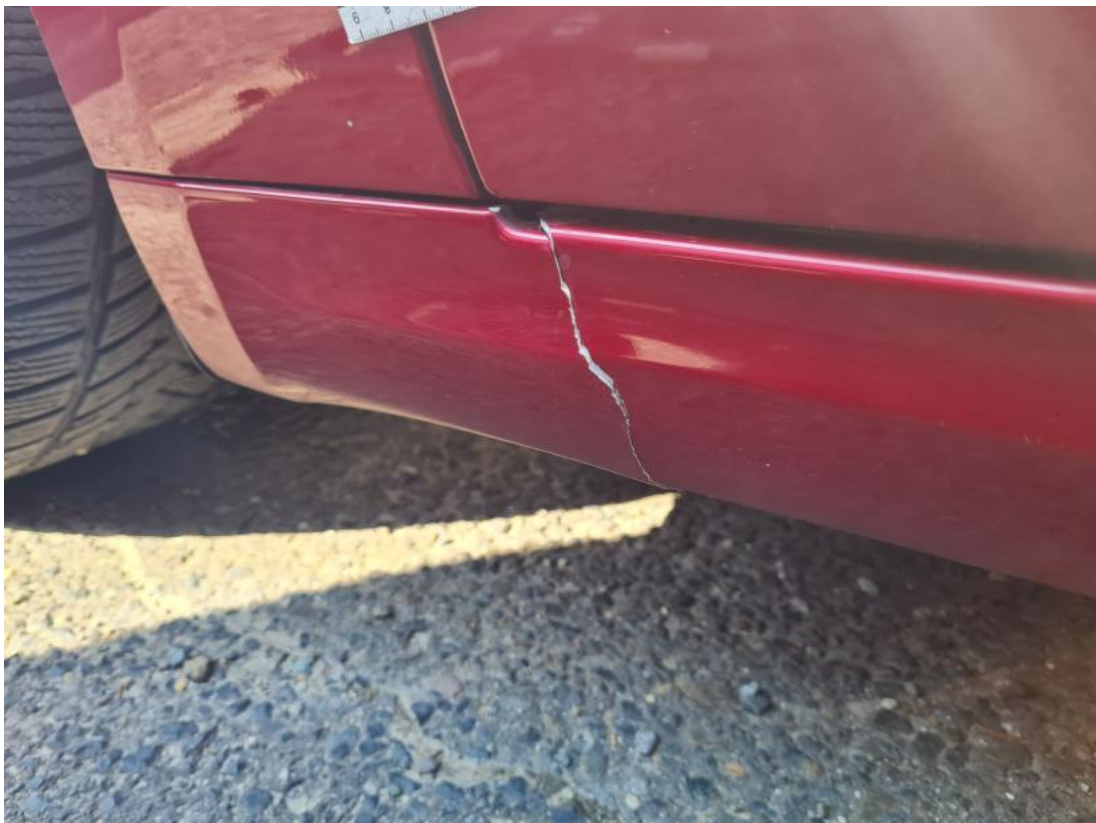
**Fot. 100**

| Poz. | Nazwa pozycji | Opis uszkodzeń | Kwalifik. | Naprawa [rbg] |
|---|---|---|---|---|
| 4 | Nakładka progu zewn. L | pęknięcie | WY | 0.3 |

Próg L - Pęknięcie/rozerwanie 1

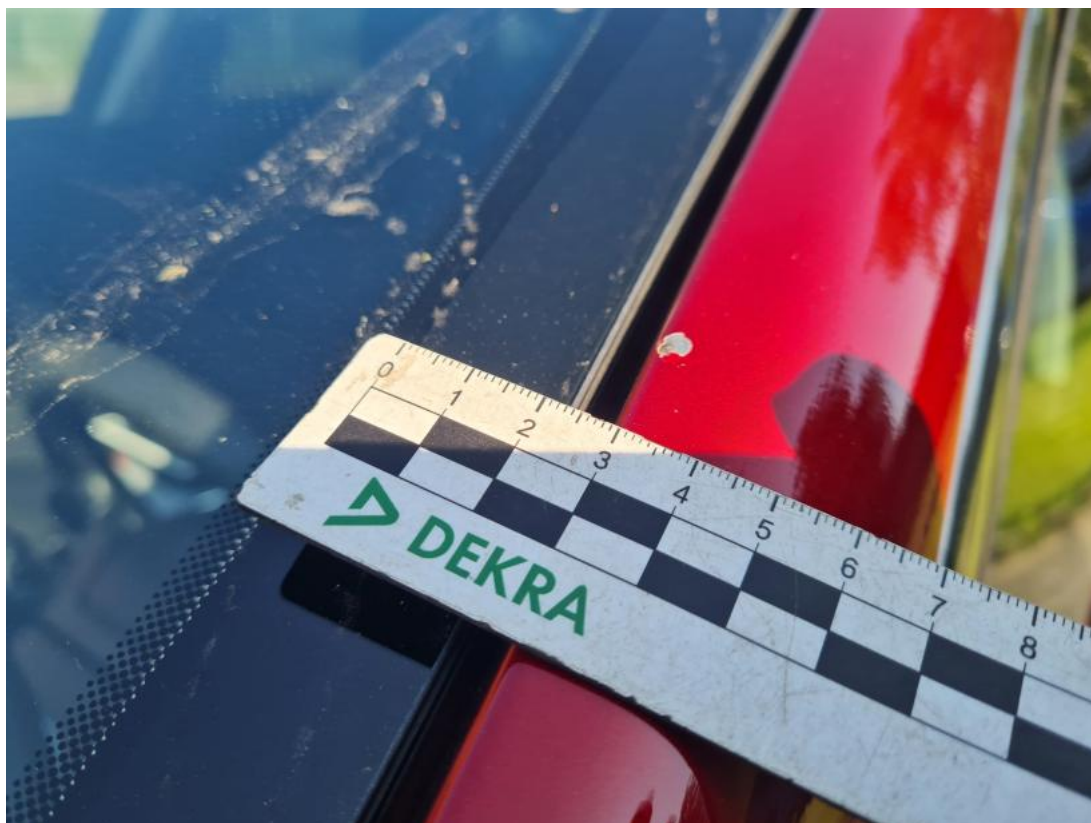
**Fot. 101**

| Poz. | Nazwa pozycji | Opis uszkodzeń | Kwalifik. | Naprawa [rbg] |
|---|---|---|---|---|
| 12 | Rama drzwi,przód L | rysa/odprysk, ślady korozji | NA | 0.5 |

Słupek przedni L - Rysa/odprysk 1

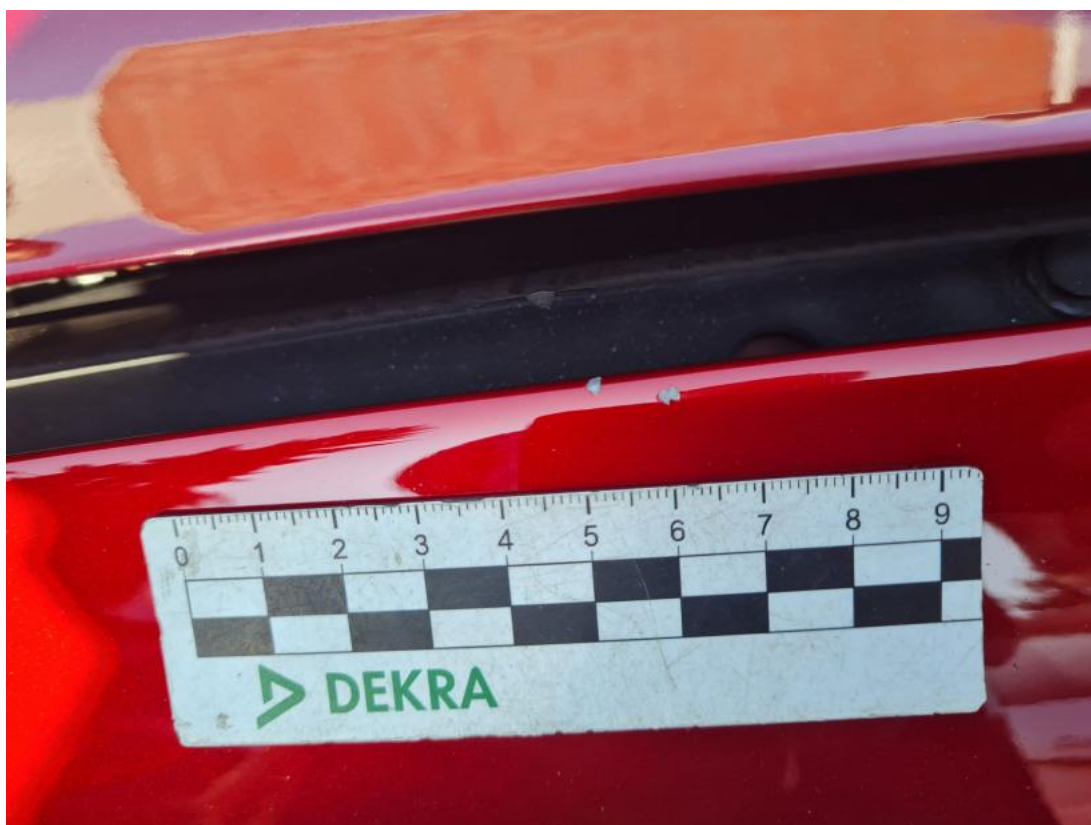
**Fot. 102**

| Poz. | Nazwa pozycji | Opis uszkodzeń | Kwalifik. | Naprawa [rbg] |
|---|---|---|---|---|
| 20 | Błotnik przedni L | rysa/odprysk | | |

Błotnik przedni L - Rysa/odprysk 1

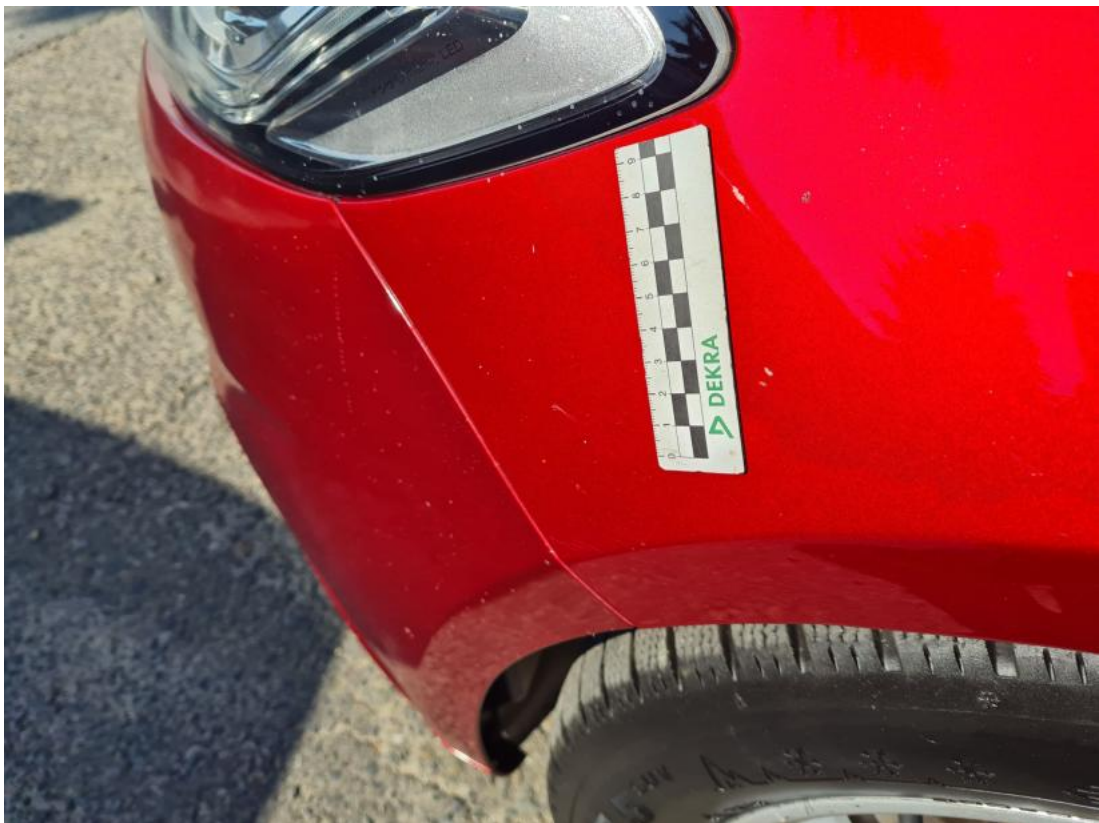
**Fot. 103**

Błotnik przedni L() - Rysa/odprysk 3
