## Raport z oględzin pojazdu

| Numer raportu | 06040/6/25-15201 | Data raportu | 18-06-2025 |

| Marka, model | OPEL Combo Van 2.0 CDTI E... |
| Numer rejestracyjny | WD9369K |

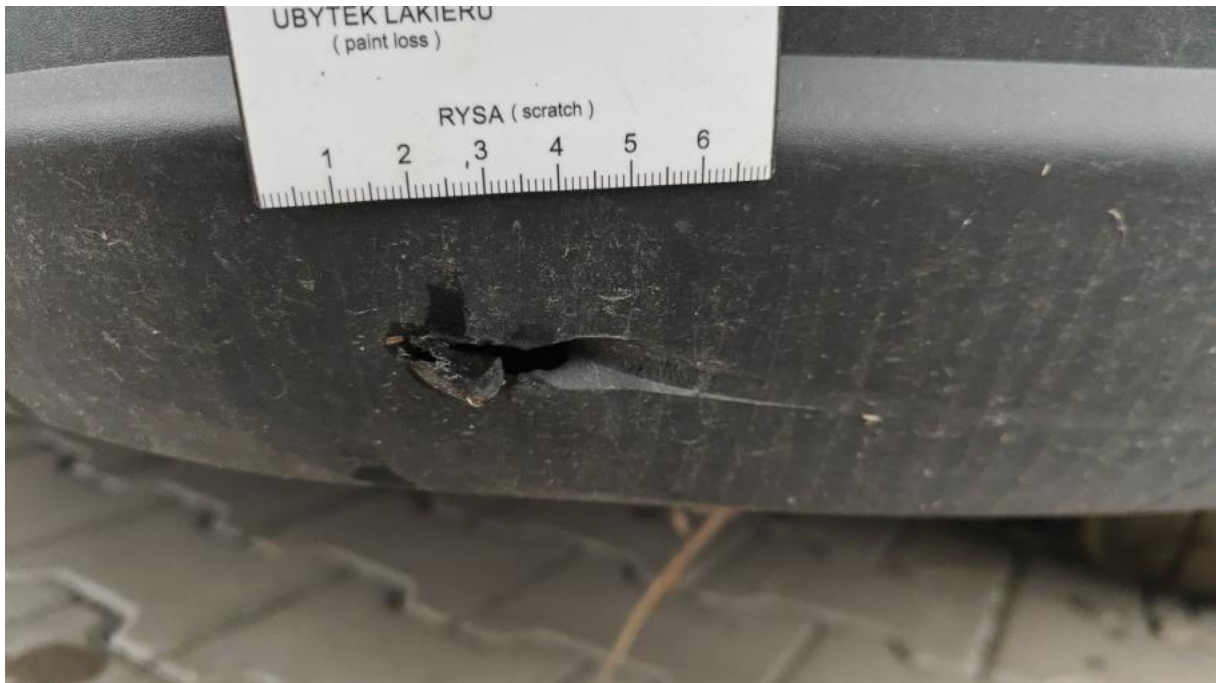
**Fot. 39**

| Poz. | Nazwa pozycji | Opis uszkodzeń | Kwalifik. | Naprawa [rbg] |
|---|---|---|---|---|
| 1 | Okładzina zderzaka przedniego | pęknięcie | WY | 2.8 |

Zderzak - Pęknięcie/rozerwanie 1

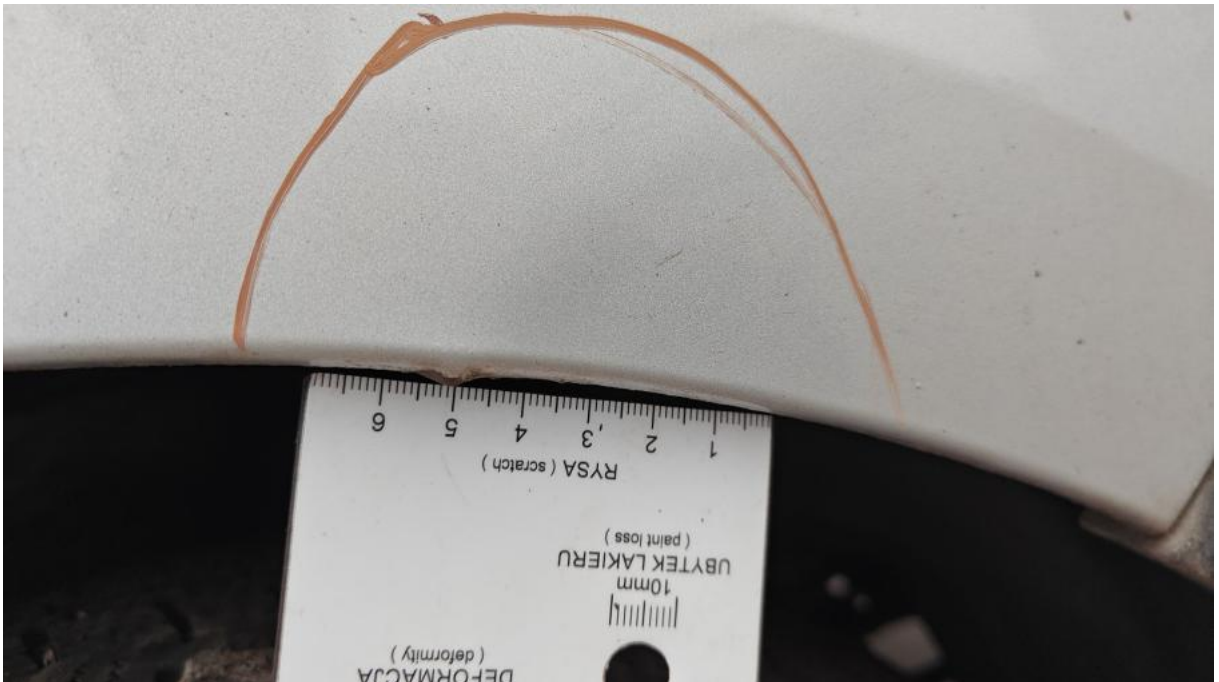
**Fot. 42**

| Poz. | Nazwa pozycji | Opis uszkodzeń | Kwalifik. | Naprawa [rbg] |
|---|---|---|---|---|
| 3 | Błotnik przedni R | wgniecenie | NA | 1.2 |

Błotnik przedni P - Wgniecenie/odkształcenie 1

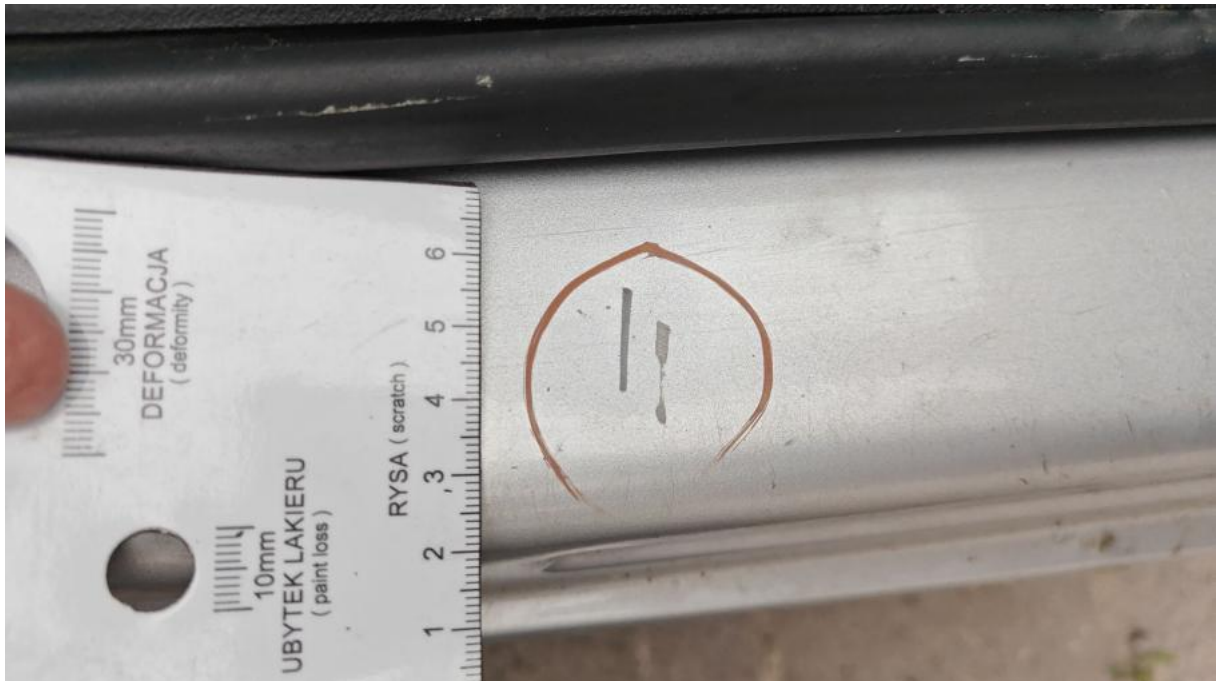
**Fot. 45**

Próg P - Wgniecenie/odkształcenie 1

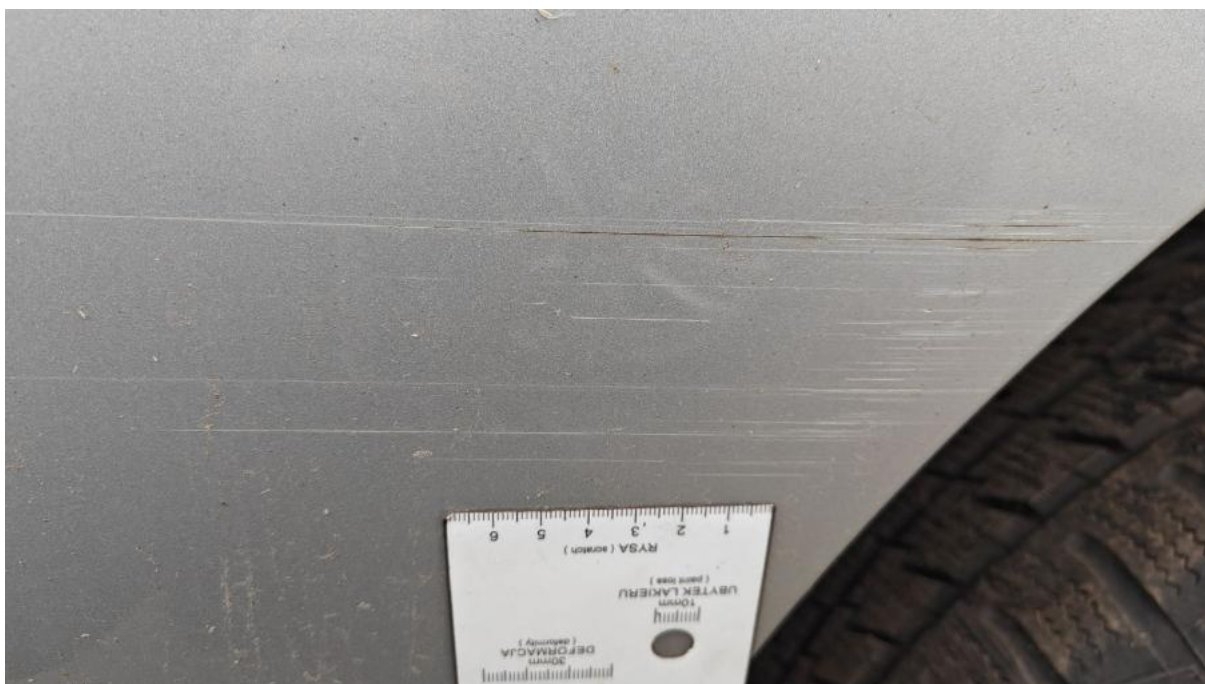
**Fot. 49**

| Poz. | Nazwa pozycji | Opis uszkodzeń | Kwalifik. | Naprawa [rbg] |
|---|---|---|---|---|
| 4 | Błotnik tylny kpl. L | zarysowanie, liczne, wgniecenie, ślady korozji | NA | 2 |

Błotnik tylny L / Ściana boczna L - Rysa/odprysk 1

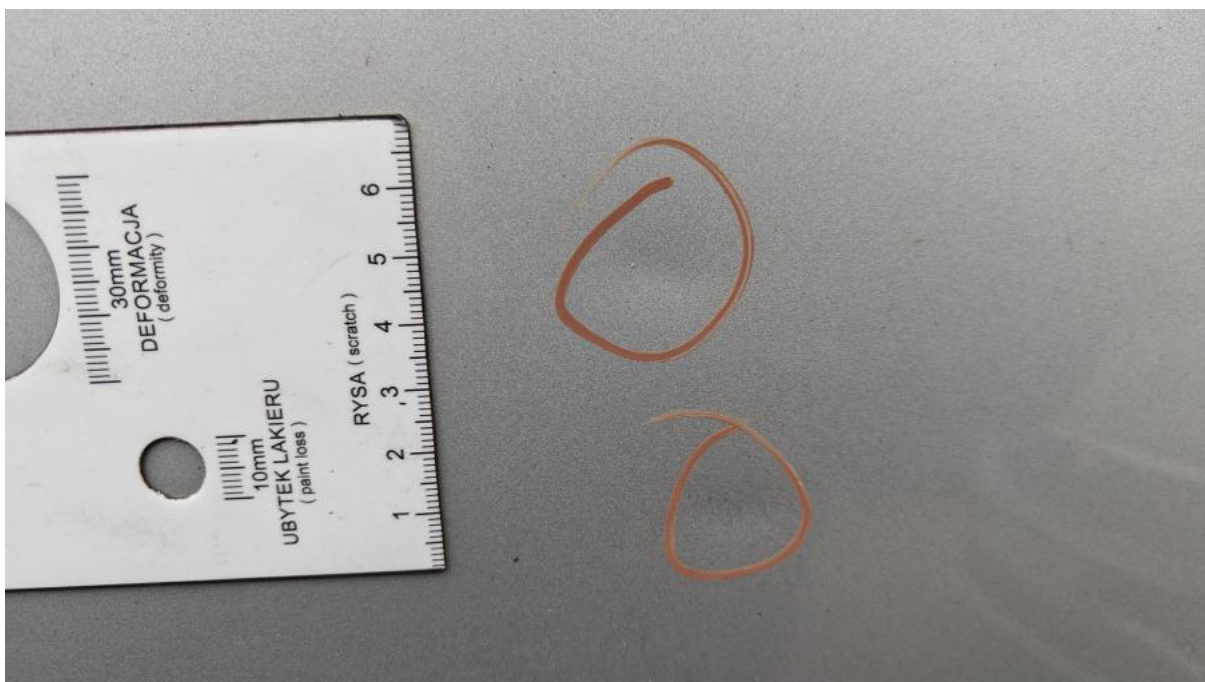
**Fot. 50**

Błotnik tylny L / Ściana boczna L - Wgniecenie/odkształcenie 1

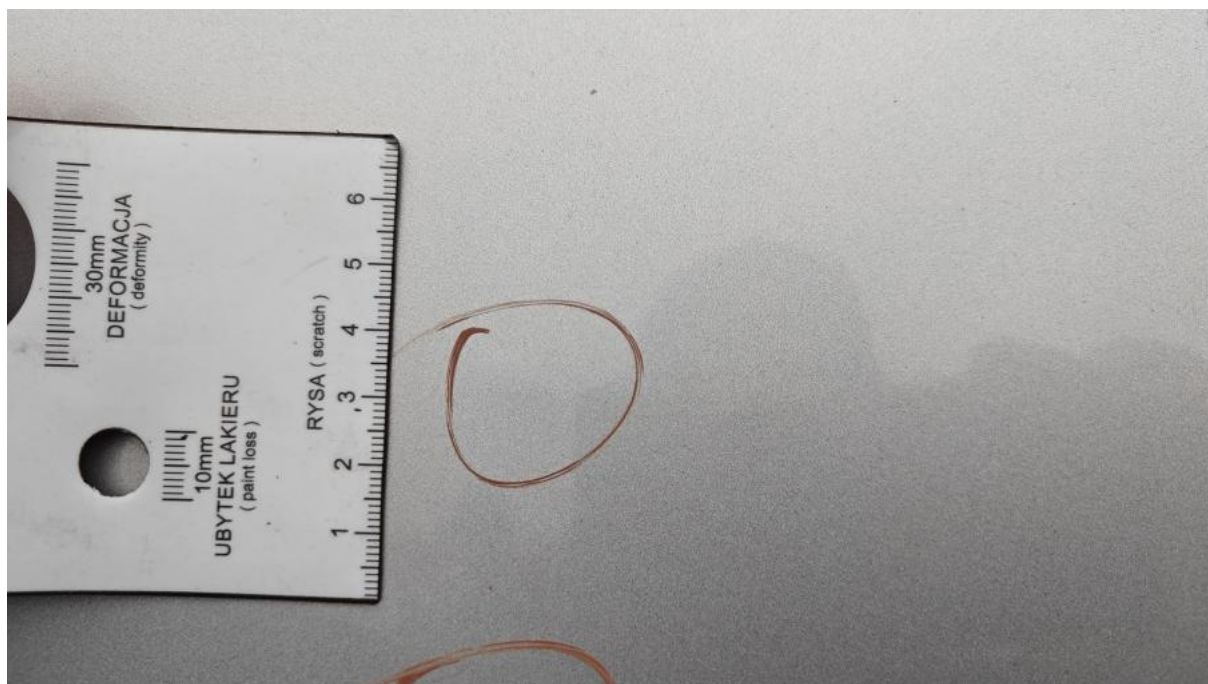
**Fot. 51**

Błotnik tylny L / Ściana boczna L - Wgniecenie/odkształcenie 2

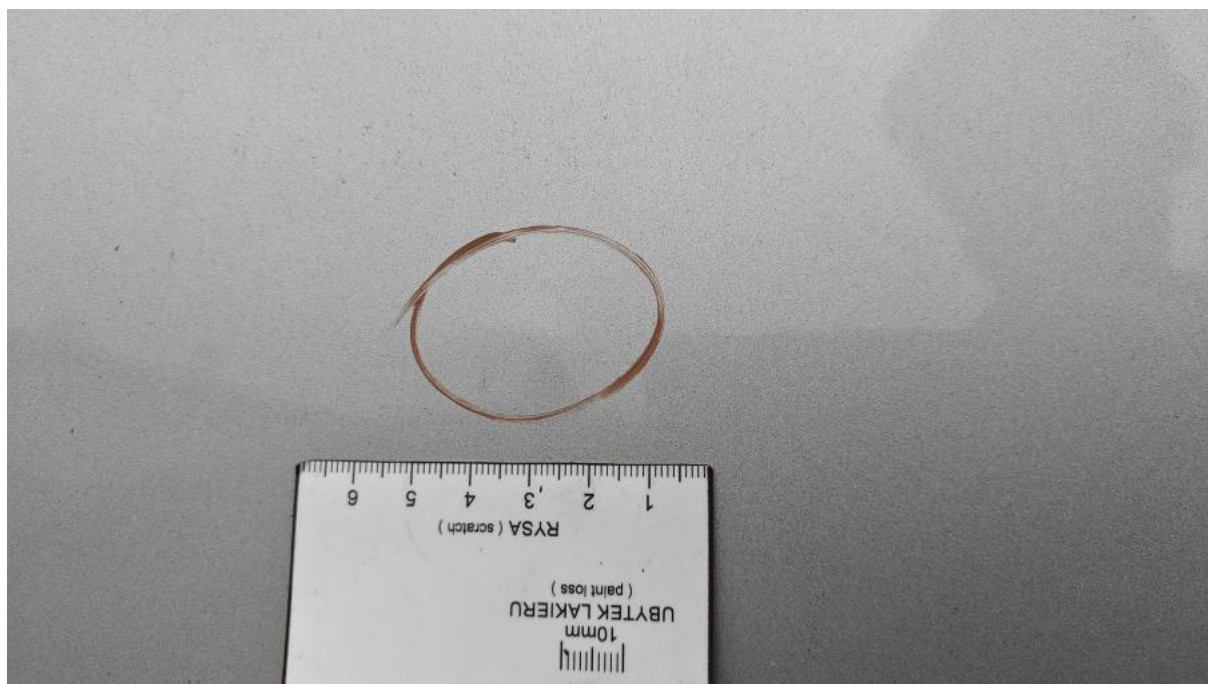
**Fot. 52**

Błotnik tylny L / Ściana boczna L() - Wgniecenie/odkształcenie 3

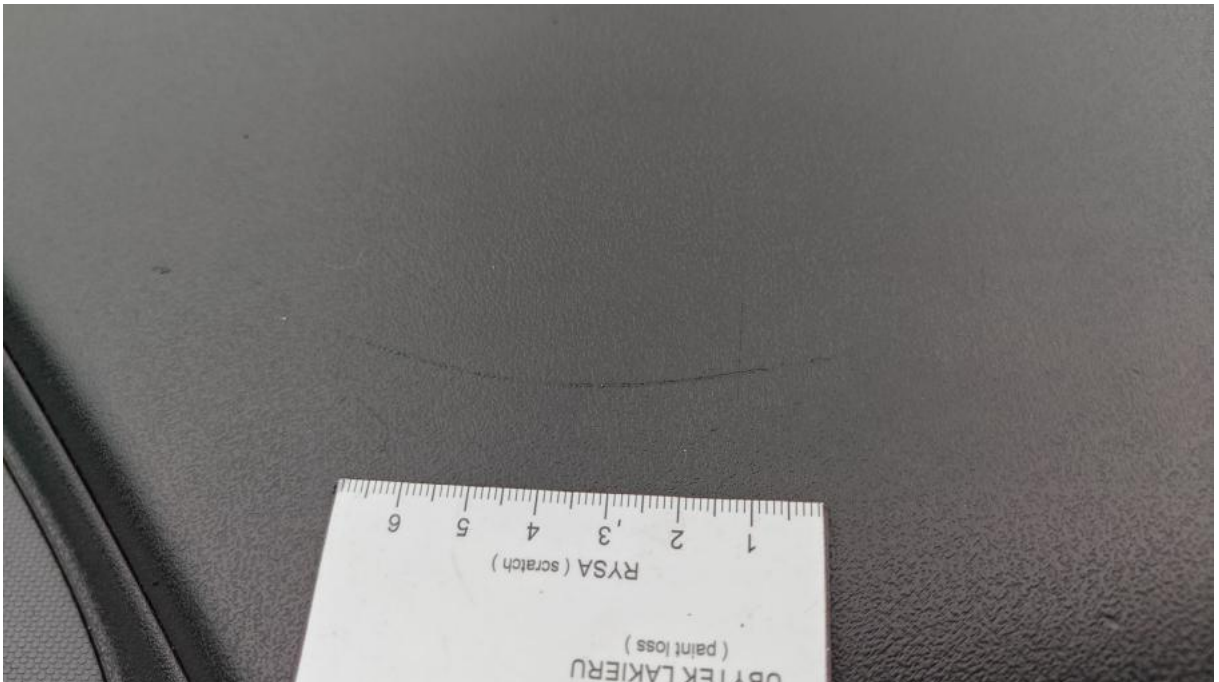
**Fot. 54**

| 9 | Deska rozdzielcza | zarysowanie | | |

Deska rozdzielcza - Rysa/odprysk 1

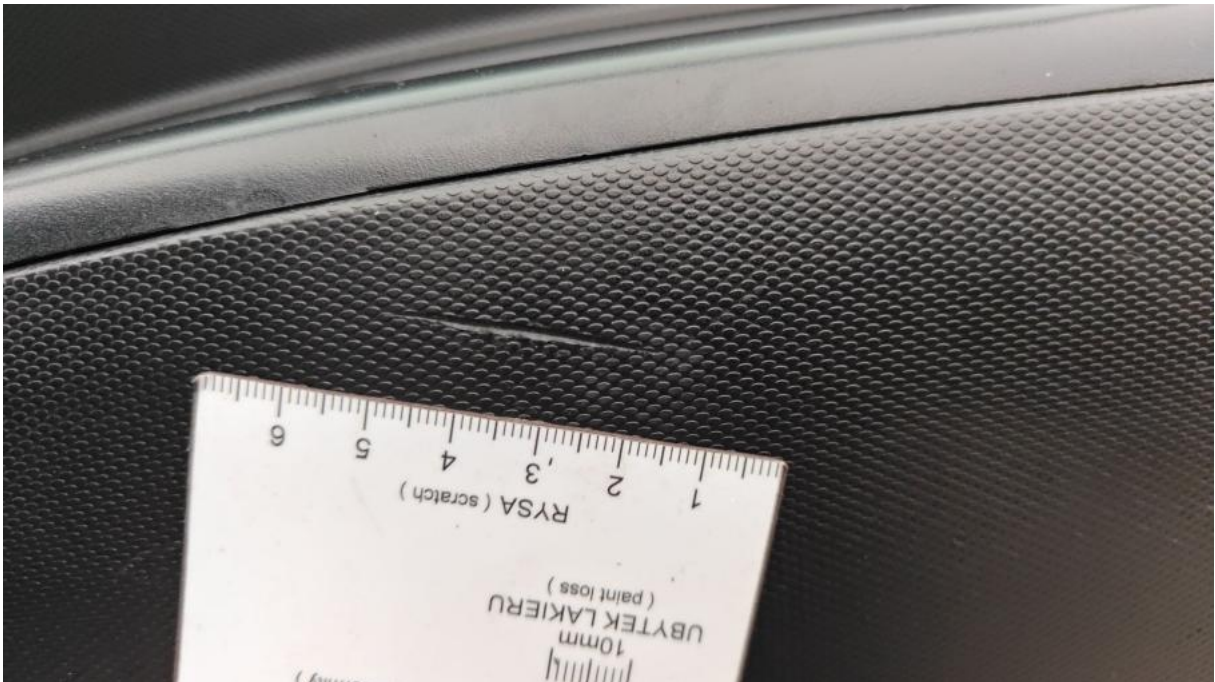
**Fot. 56**

| Poz. | Nazwa pozycji | Opis uszkodzeń | Kwalifik. | Naprawa [rbg] |
|---|---|---|---|---|
| 2 | Tapicerka drzwi, przód R | głębokie, zarysowanie | WY | 0.5 |

Tapicerka drzwi przednich P - Rysa/odprysk 1

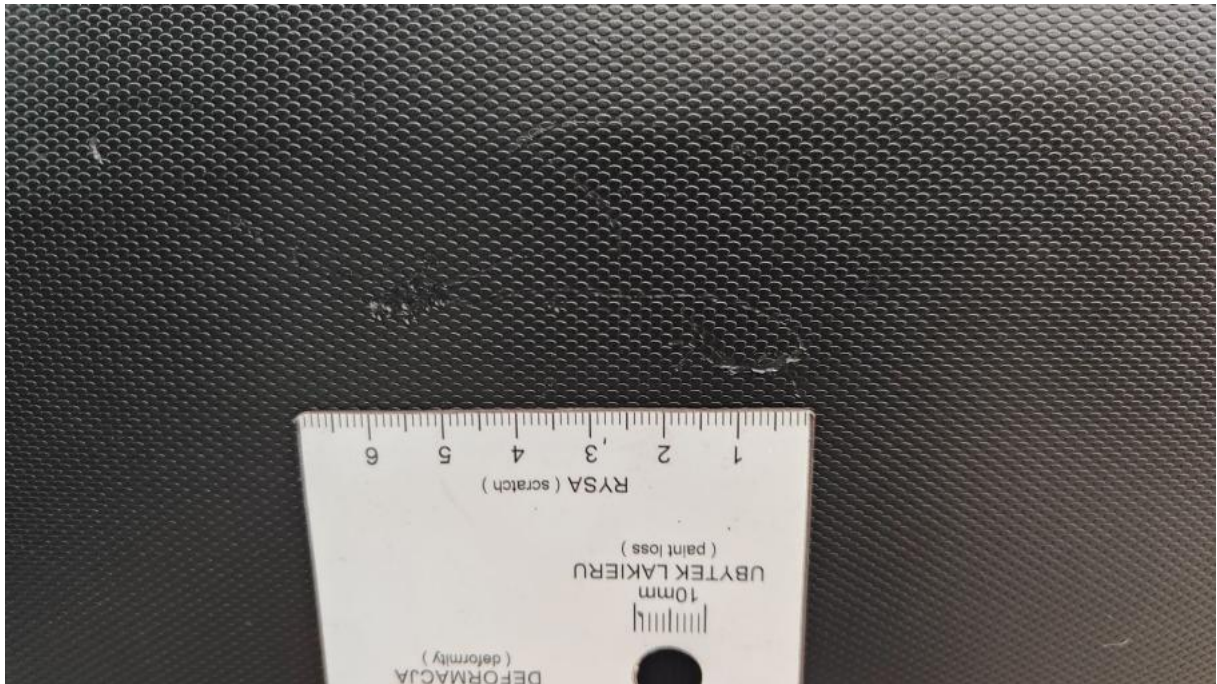
**Fot. 57**

Tapicerka drzwi przednich P - Rysa/odprysk 2

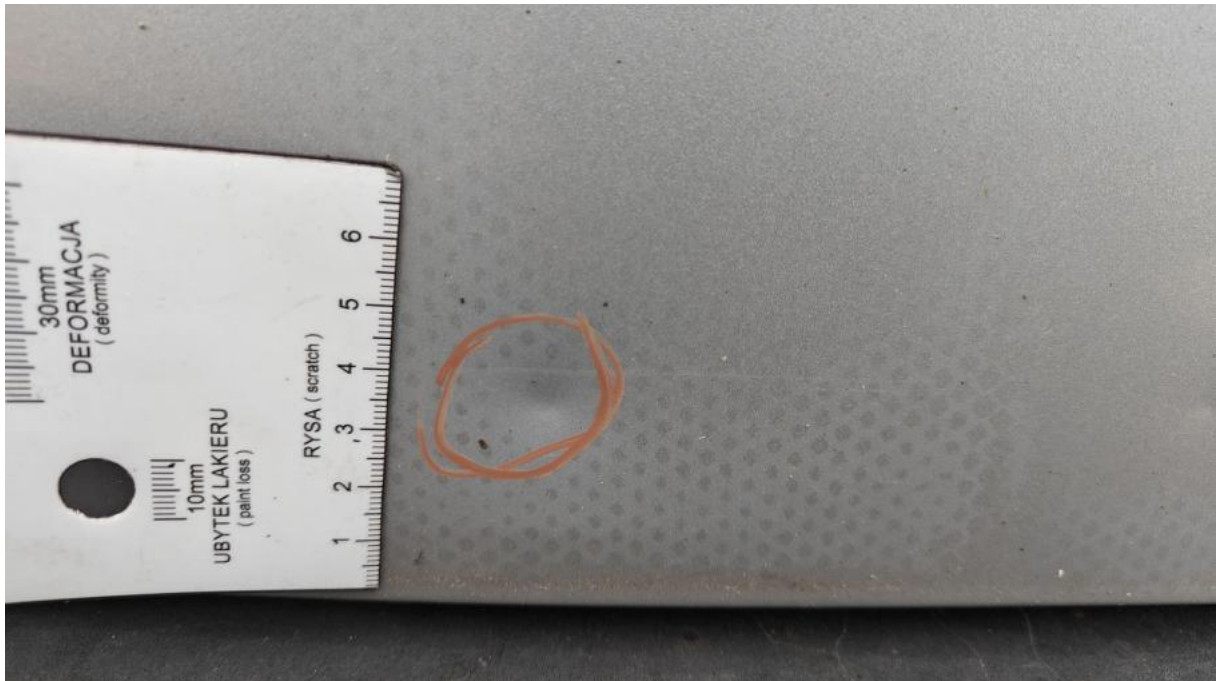
**Fot. 59**

| 7 | Drzwi tylne, skrzydło lewe L | liczne, wgniecenie, odpryski lakieru, ślady korozji | NA | 1.5 |

Drzwi tyłu lewe - Wgniecenie/odkształcenie 1

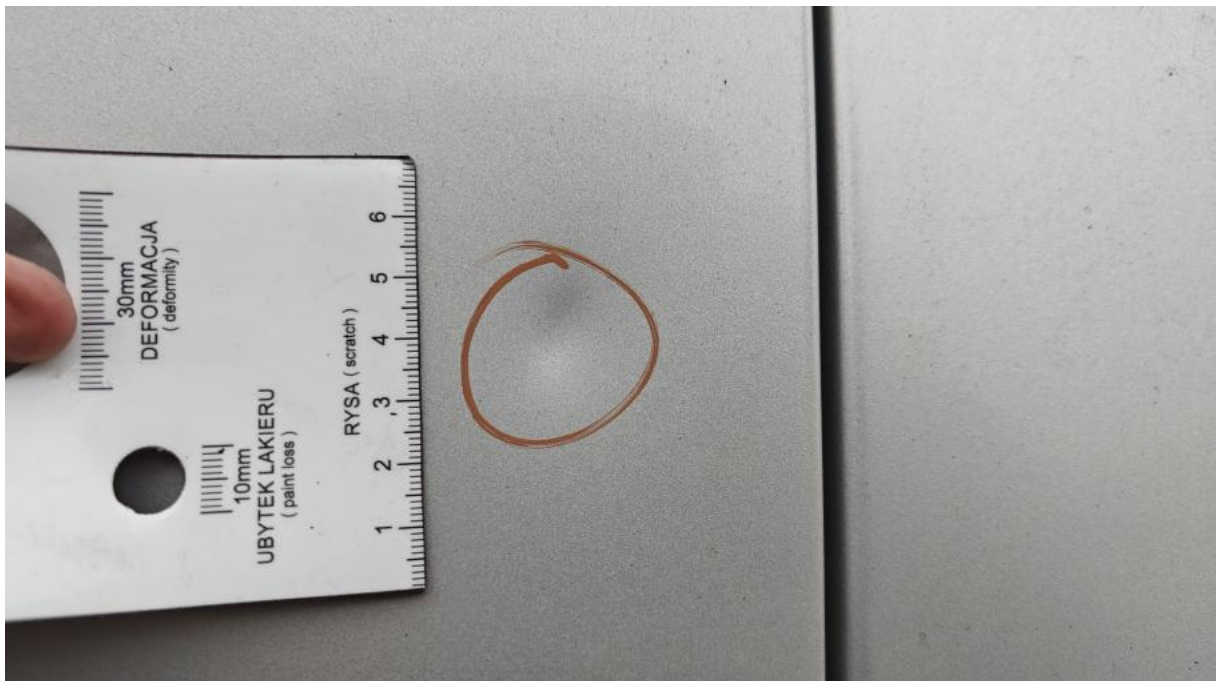
**Fot. 60**

Drzwi tyłu lewe - Wgniecenie/odkształcenie 2

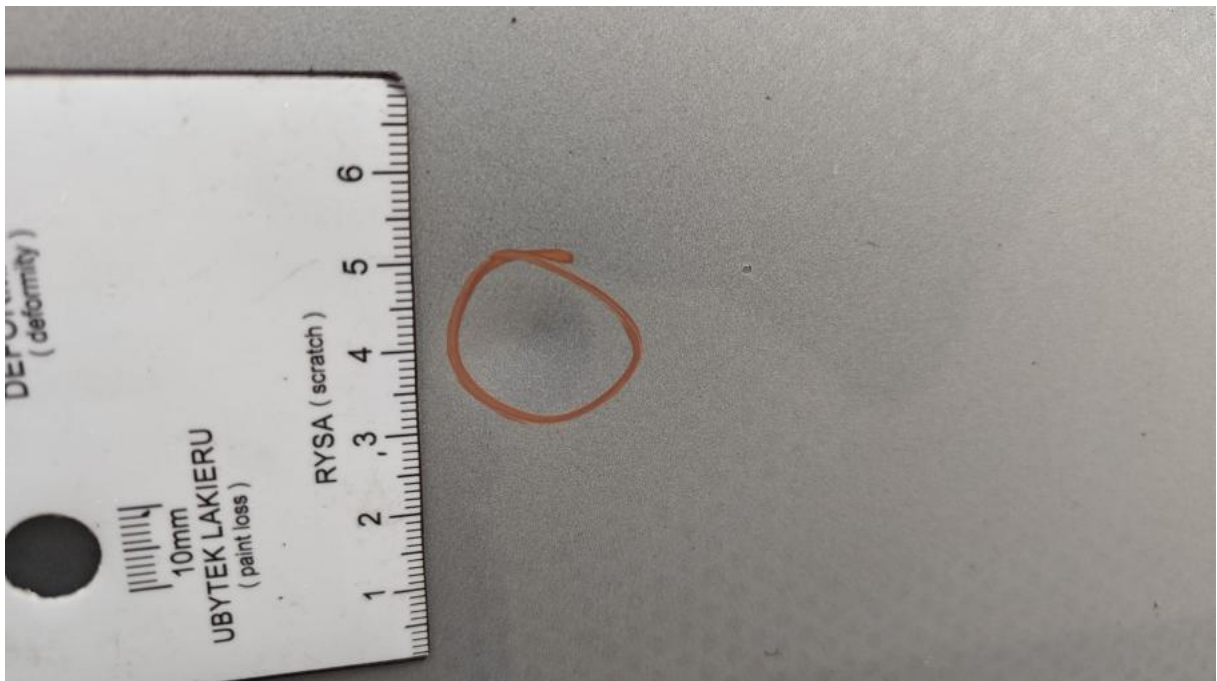
**Fot. 64**

| 8 | Drzwi tylne, skrzydło prawe R | liczne, wgniecenie | NA | 1.5 |

Drzwi tyłu prawe - Wgniecenie/odkształcenie 1

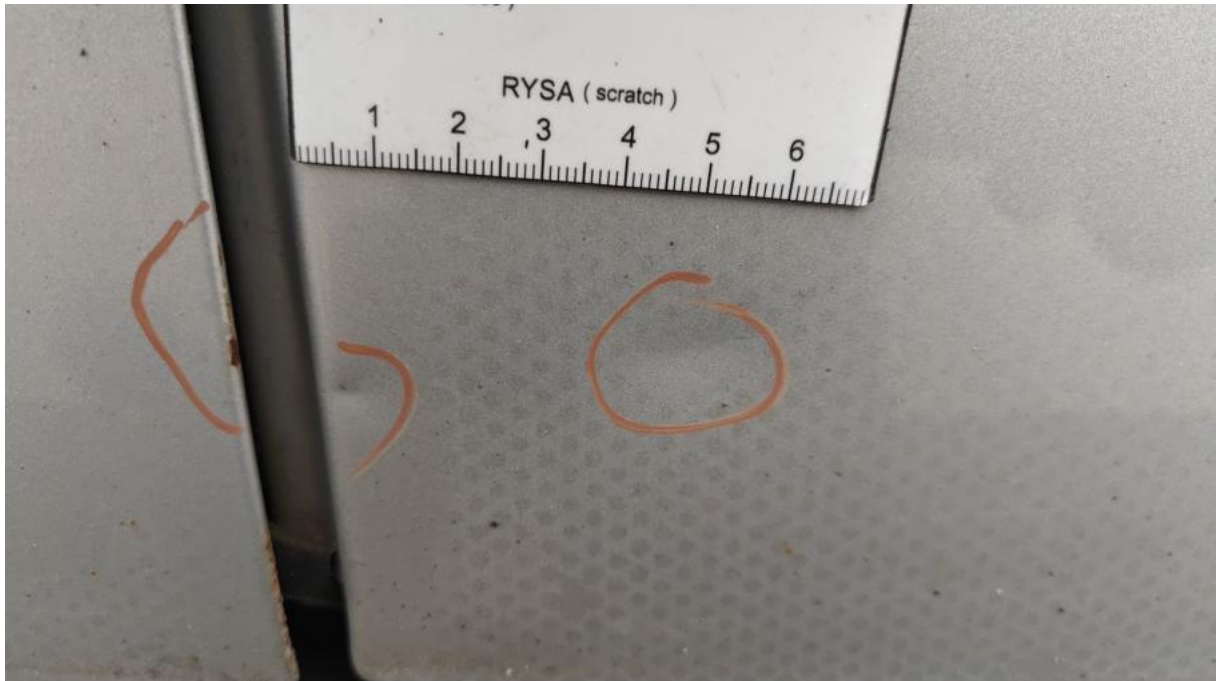
**Fot. 65**

Drzwi tyłu prawe - Wgniecenie/odkształcenie 2

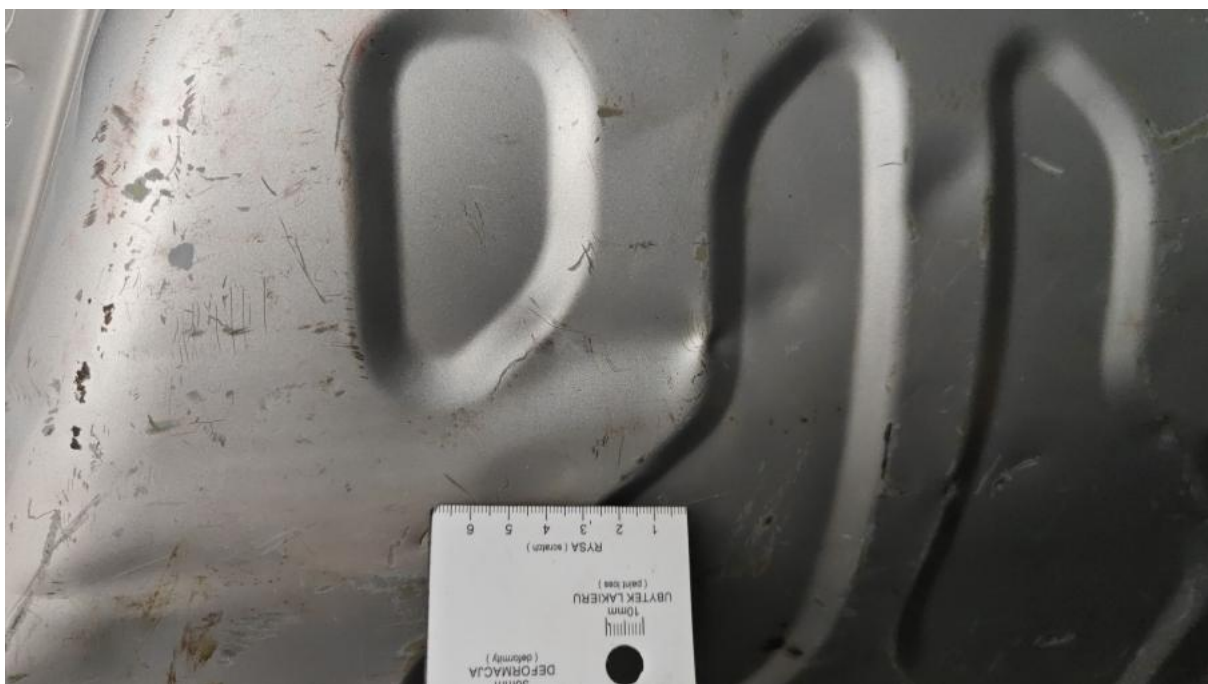
**Fot. 68**

Ściana lewa - Wgniecenie/odkształcenie 1

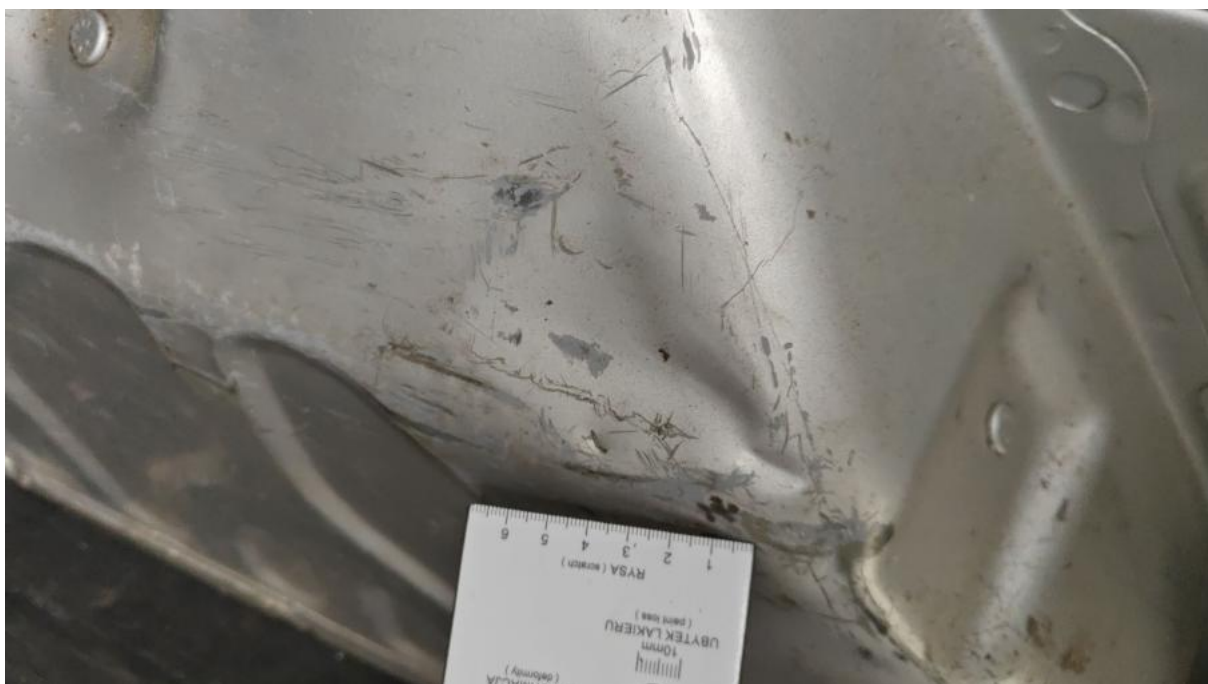
**Fot. 70**

Ściana prawa - Wgniecenie/odkształcenie 1
