Expertise

Protokollnummer: 35697231
Auftrags-Nr / Referenz: 1001665359
Besichtigungsdatum: 02.09.2024

Hersteller: Skoda

Modell: OCTAVIA

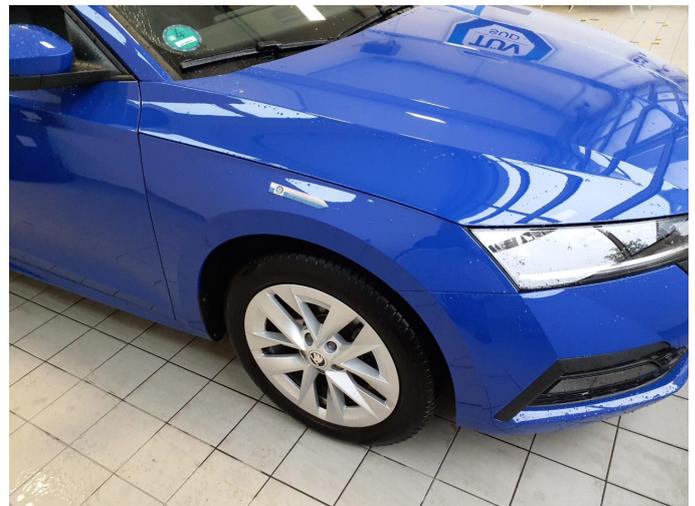
Nr.	Bauteilgruppe	Beschreibung
1	Kotflügel rechts	Kotflügel rechts - Kratzer - Smart Repair
2	Stoßfänger hinten	Stoßfänger hinten - Kratzer - Smart Repair
3	Bremsanlage	Bremscheiben und Beläge hinten (Mit Riefenbildung ggf.Folgekosten möglich) - Korrosion - befunden ggf. instandsetzen

Beschädigung 1: Kotflügel rechts: Kotflügel rechts - Kratzer - Smart Repair

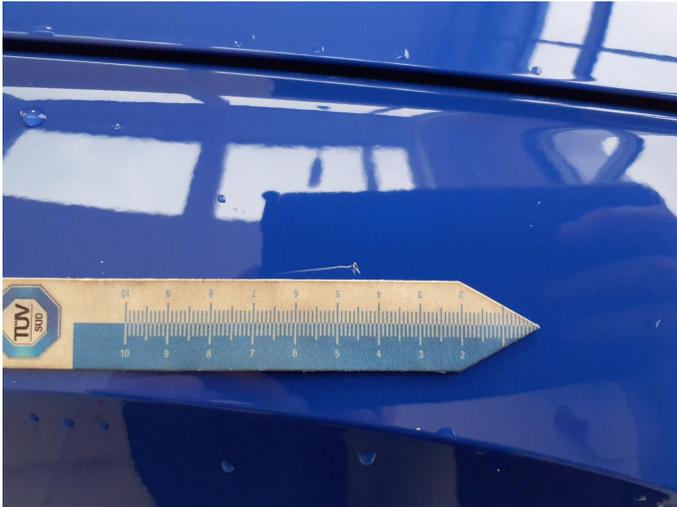
Beschädigung 1: Kotflügel rechts: Kotflügel rechts - Kratzer - Smart Repair

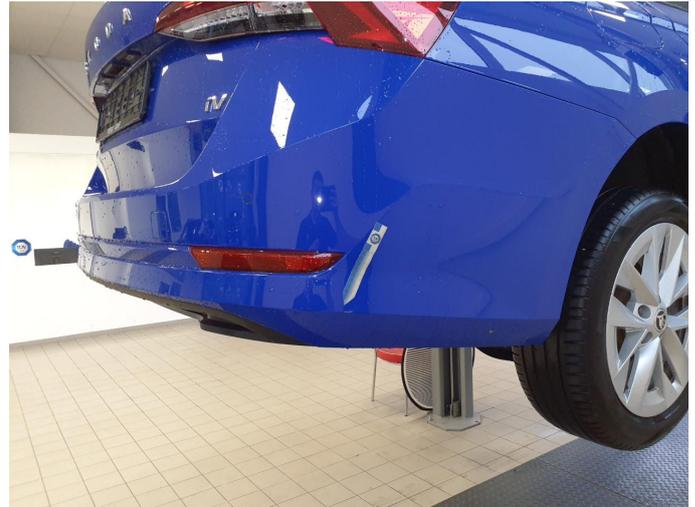
Beschädigung 2: Stossfänger hinten: Stossfänger hinten - Kratzer - Smart Repair

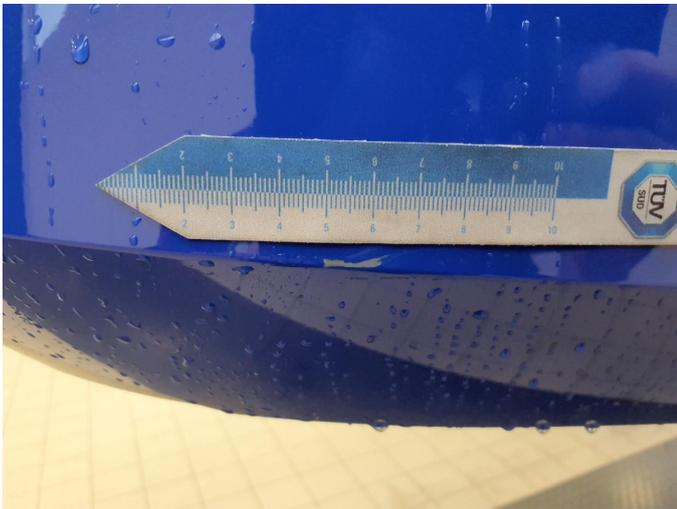
Beschädigung 2: Stossfänger hinten: Stossfänger hinten - Kratzer - Smart Repair

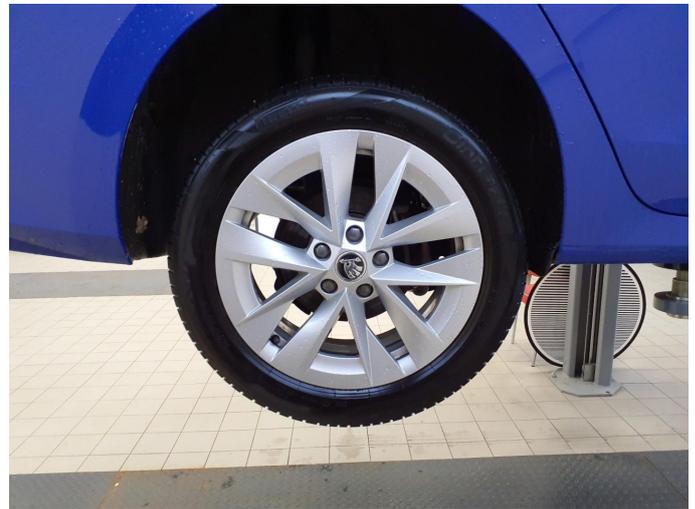
Beschädigung 3: Bremsanlage: Bremsscheiben und Beläge hinten (Mit Riefenbildung ggf.Folgekosten möglich) - Korrosion - befunden ggf. instandsetzen

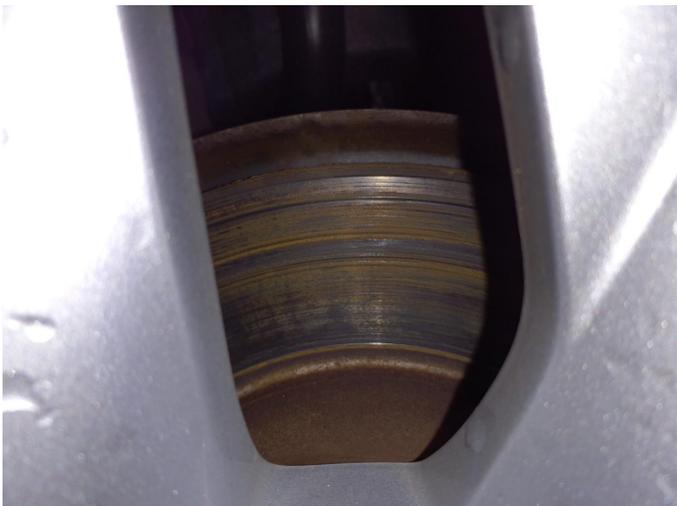
Beschädigung 3: Bremsanlage: Bremsscheiben und Beläge hinten (Mit Riefenbildung ggf.Folgekosten möglich) - Korrosion - befunden ggf. instandsetzen

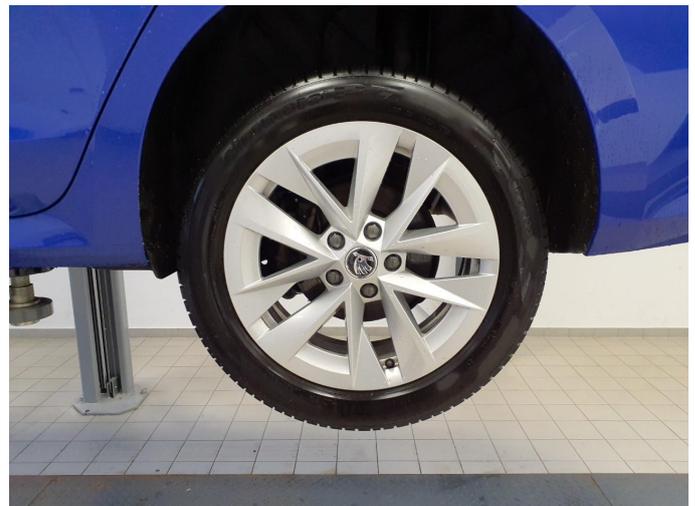
Beschädigung 3: Bremsanlage: Bremsscheiben und Beläge hinten (Mit Riefenbildung ggf.Folgekosten möglich) - Korrosion - befunden ggf. instandsetzen

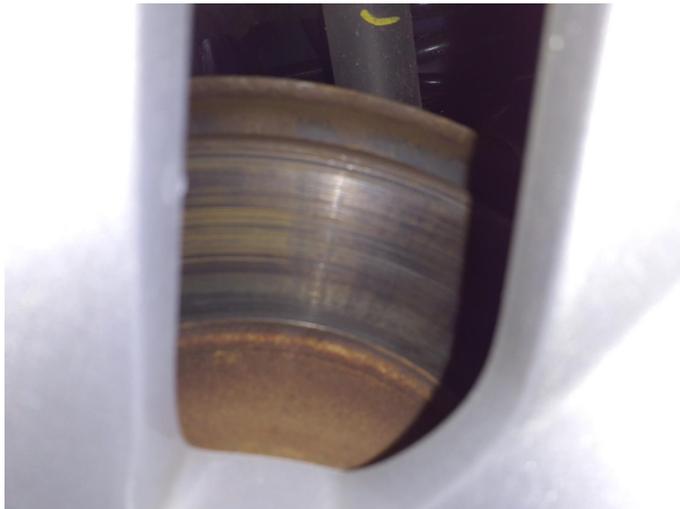
Beschädigung 3: Bremsanlage: Bremsscheiben und Beläge hinten (Mit Riefenbildung ggf.Folgekosten möglich) - Korrosion - befunden ggf. instandsetzen

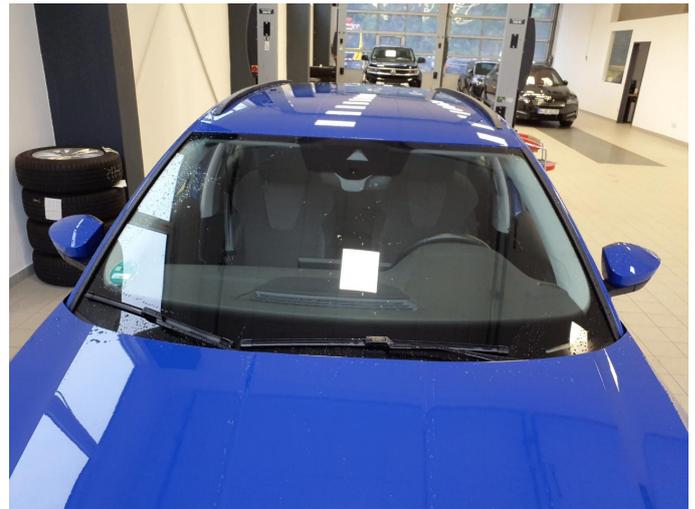
Nr.	Bauteilgruppe	Beschreibung
1	Verglasung	Frontscheibe mit Spurhalteassistent (Abplatzer) - Steinschlag - kein Abzug

Gebrauchsspur 1: Verglasung: Frontscheibe mit Spurhalteassistent (Abplatzer) - Steinschlag - kein Abzug

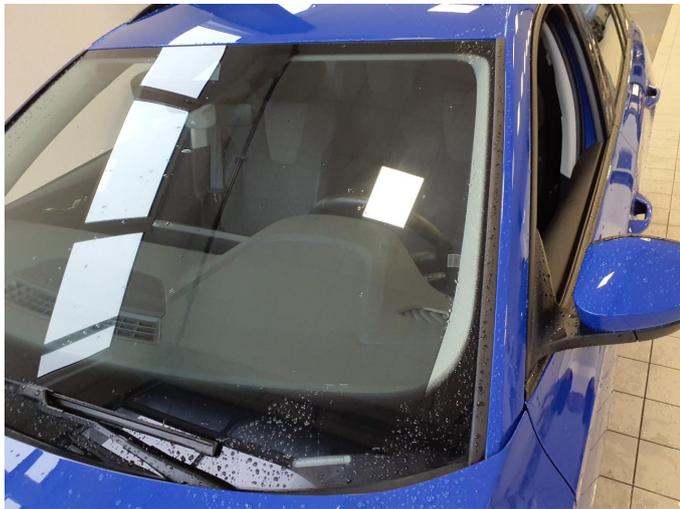
Gebrauchsspur 1: Verglasung: Frontscheibe mit Spurhalteassistent (Abplatzer) - Steinschlag - kein Abzug

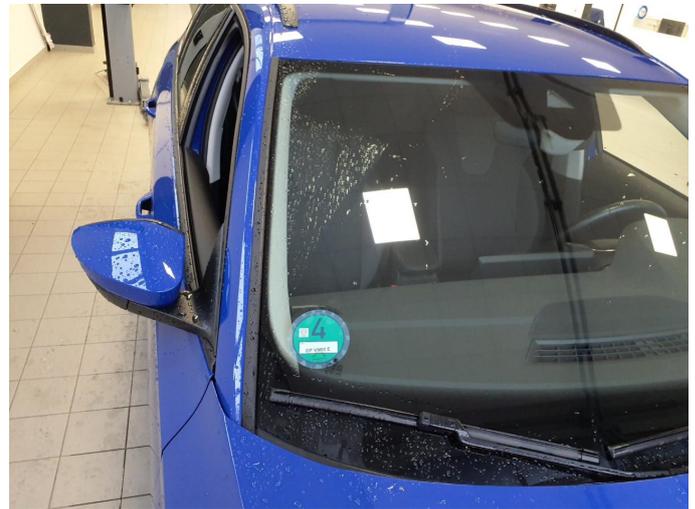
Gebrauchsspur 1: Verglasung: Frontscheibe mit Spurhalteassistent (Abplatzer) - Steinschlag - kein Abzug
