## Raport z oględzin pojazdu

| Numer raportu | 06067/6/25-15201 | Data raportu | 20-06-2025 |

| Numer identyfikacyjny (VIN) | <b>TMAJ3815GHJ245009</b> |
| Marka, model | HYUNDAI Tucson 15-19 |

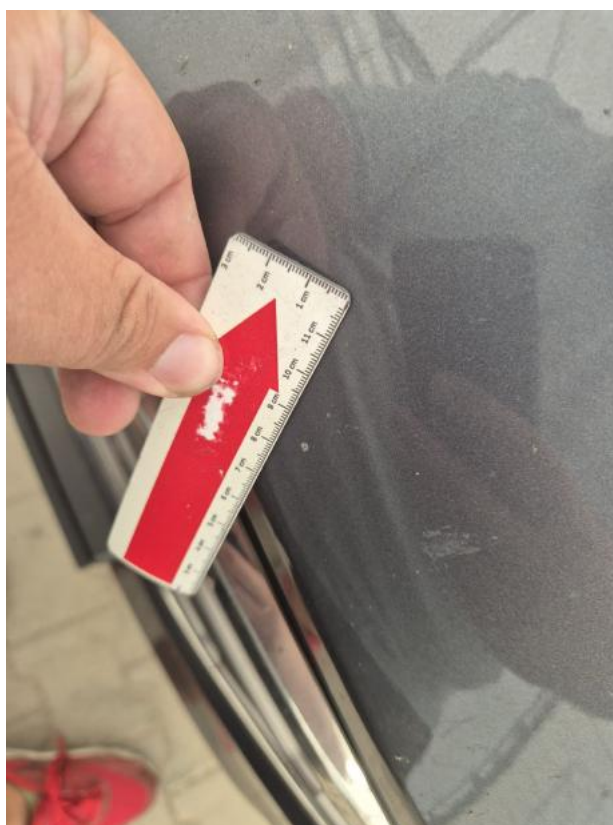
| Poz. | Nazwa pozycji | Opis uszkodzeń | Kwalifik. | Naprawa [rbg] |
|---|---|---|---|---|
| 2 | Pokrywa przednia | odpryski lakieru, ślady korozji | NA | |

**Fot. 38**  
Pokrywa komory silnika - Rysa/odprysk 1

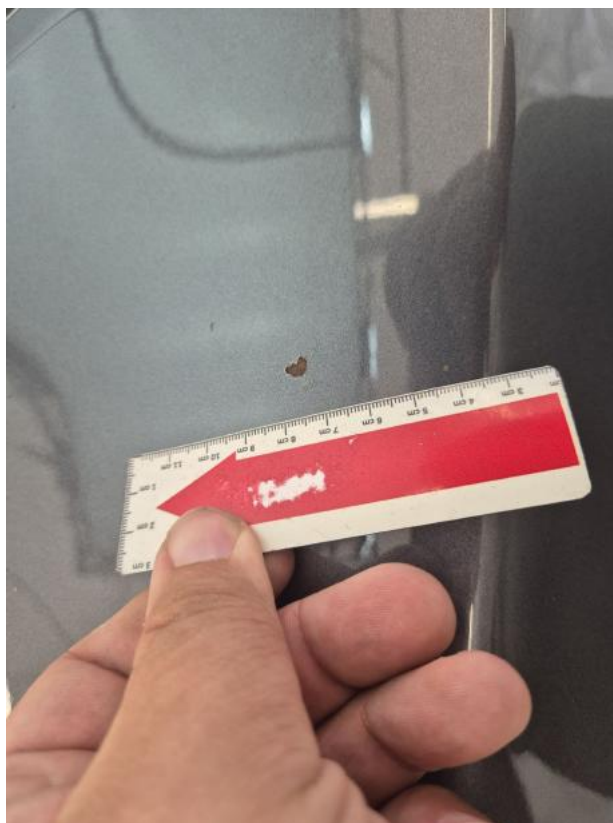
**Fot. 39**

Pokrywa komory silnika - Inne 1

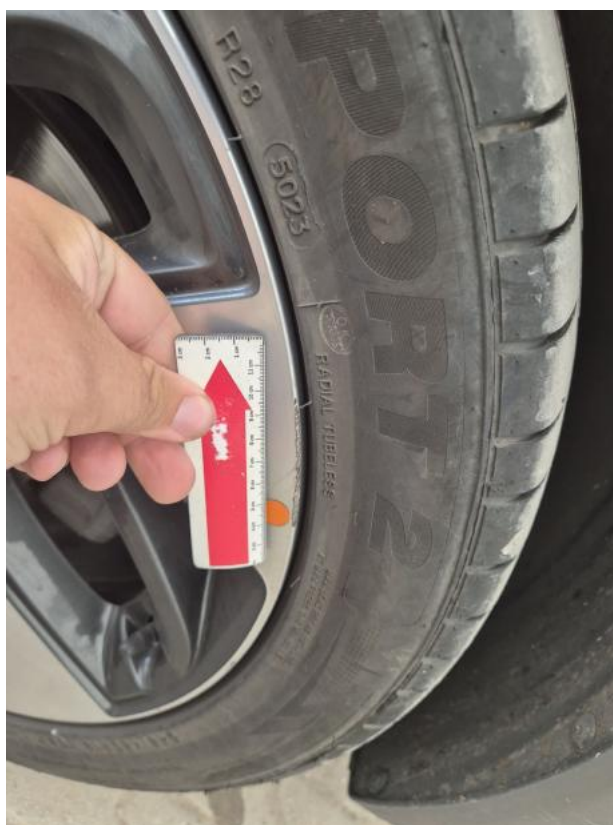
**Fot. 40**

| 7 | Tarcza koła aluminiowa przód R | zarysowanie | | |

Felga aluminiowa przednia P - Rysa/odprysk 1

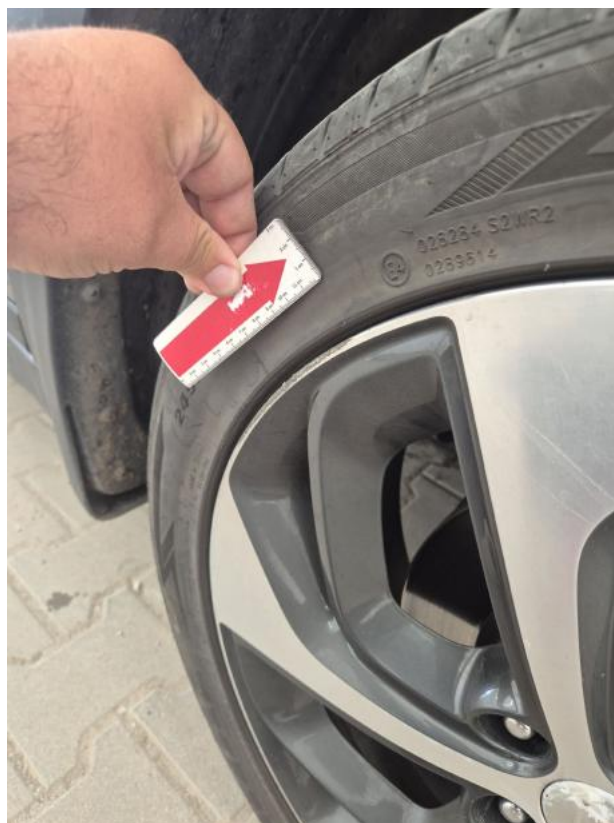
**Fot. 41**

Felga aluminiowa przednia P - Rysa/odprysk 2

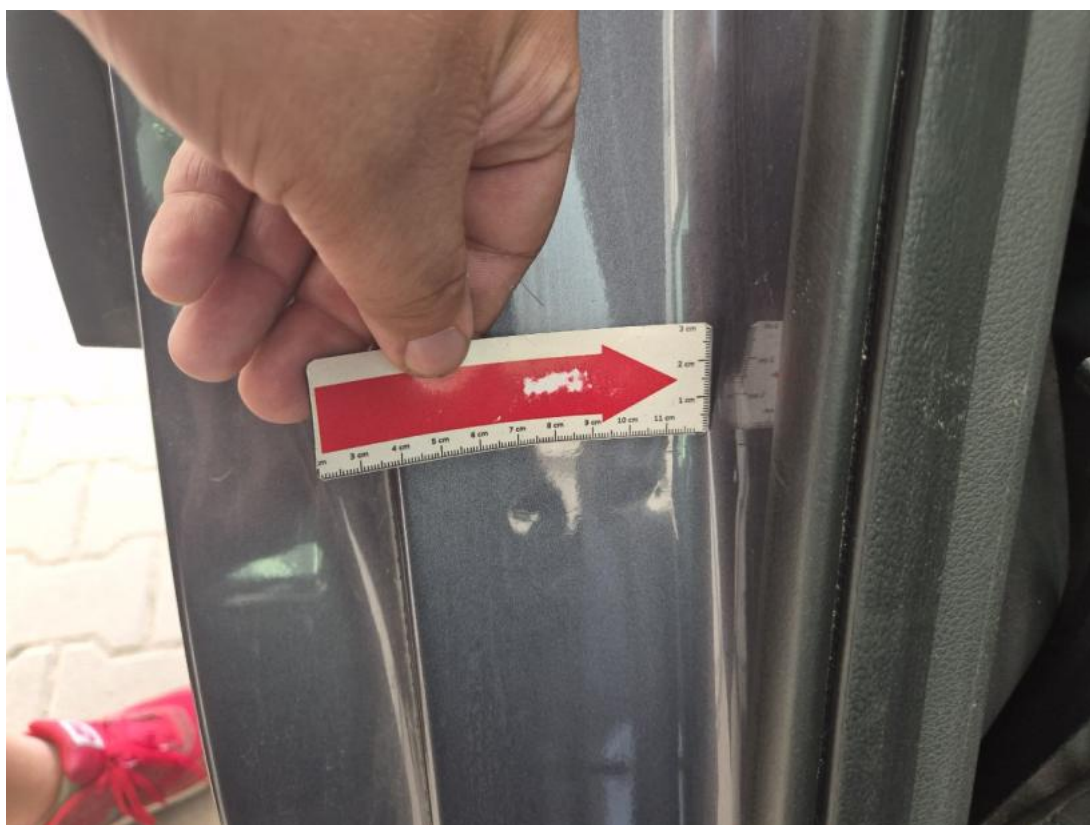
**Fot. 42**

| 5 | Rama drzwi, przód R | wgniecenie | | |

Próg P - Wgniecenie/odkształcenie 1

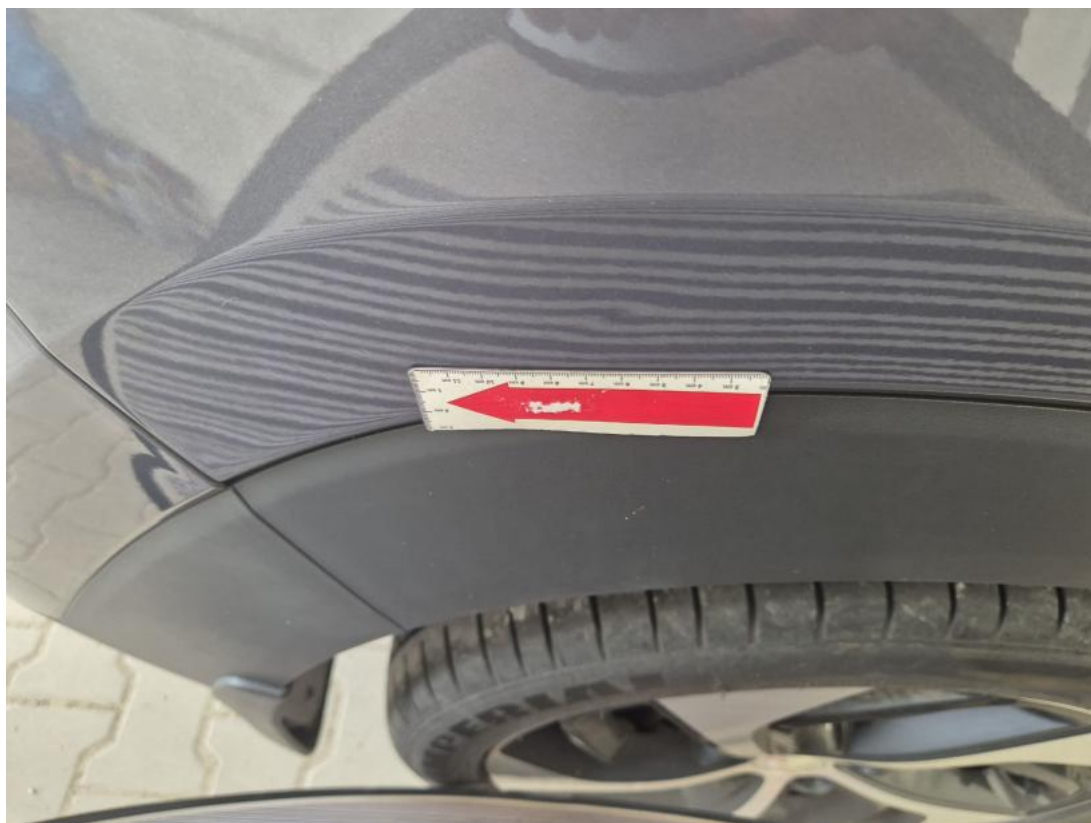
**Fot. 43**

| 6 | Błotnik tylny R | wgniecenie | | |

Błotnik tylny P / Ściana boczna P - Wgniecenie/odkształcenie 1

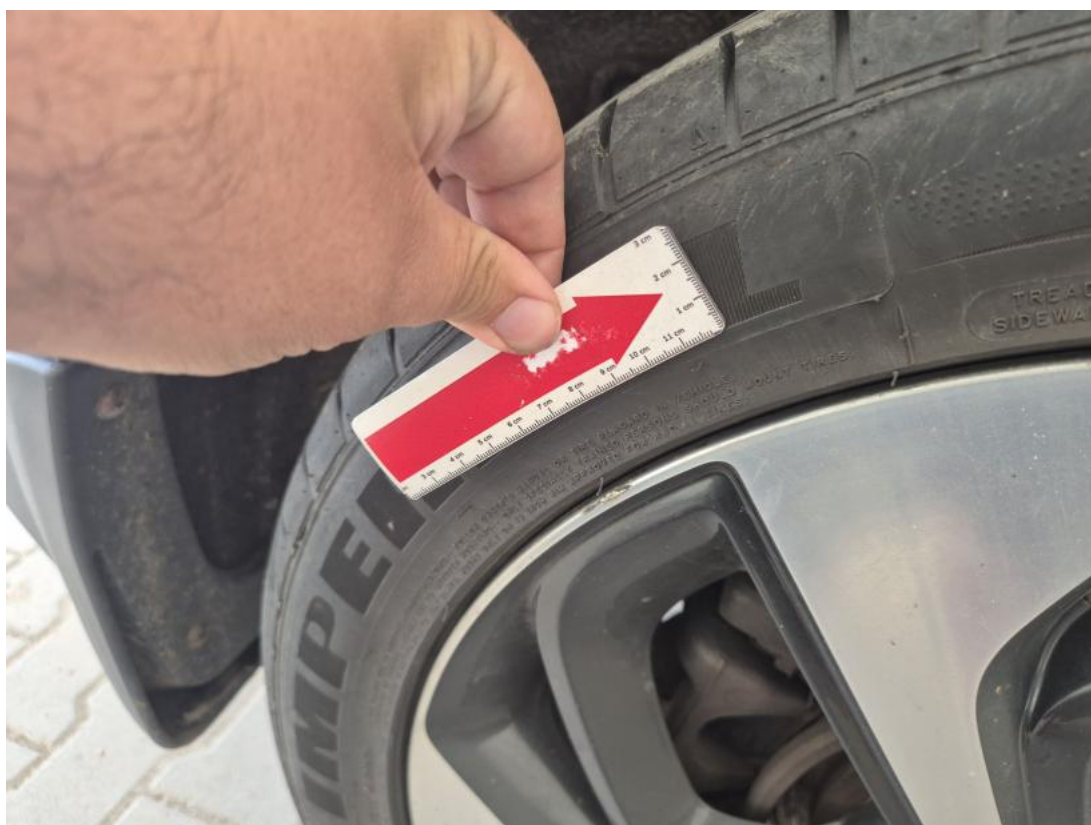
**Fot. 44**

| 8 | Tarcza koła aluminiowa tył R | zarysowanie | | |

Felga aluminiowa tylna P - Rysa/odprysk 1

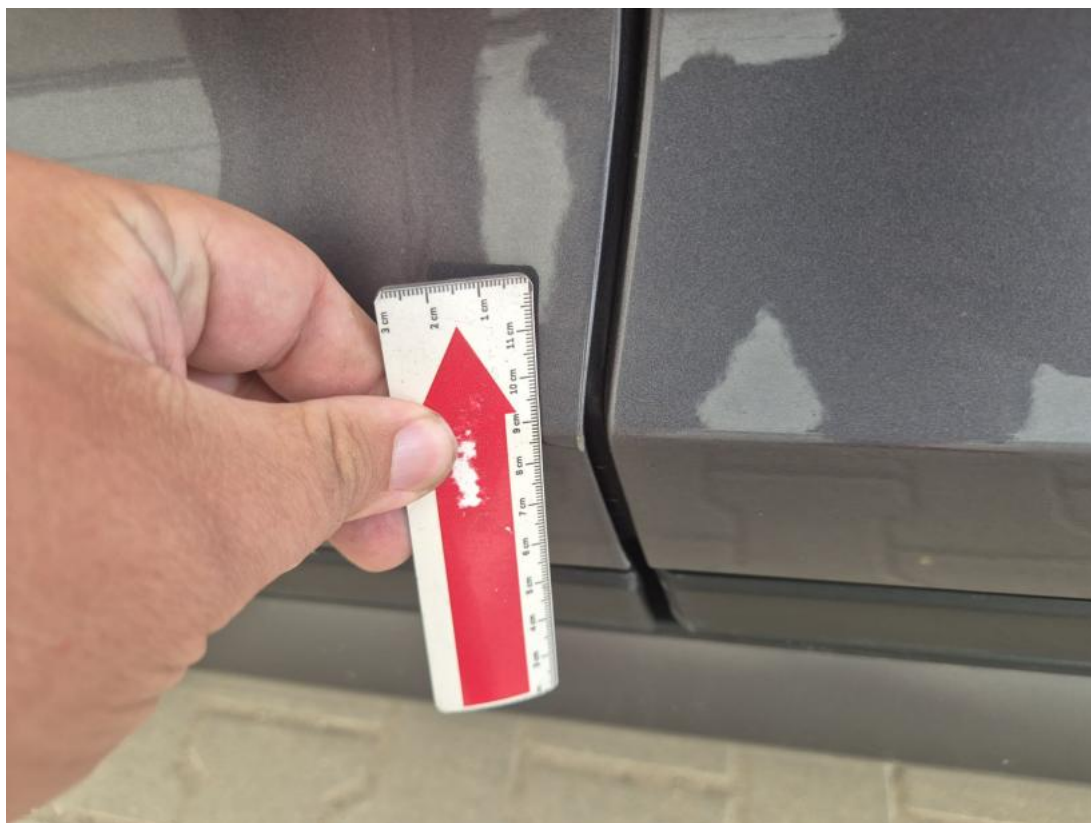
**Fot. 45**

| 3 | Drzwi przednie (nieuzbrojone) L | odpryski lakieru | | |

Drzwi przed L - Rysa/odprysk 1

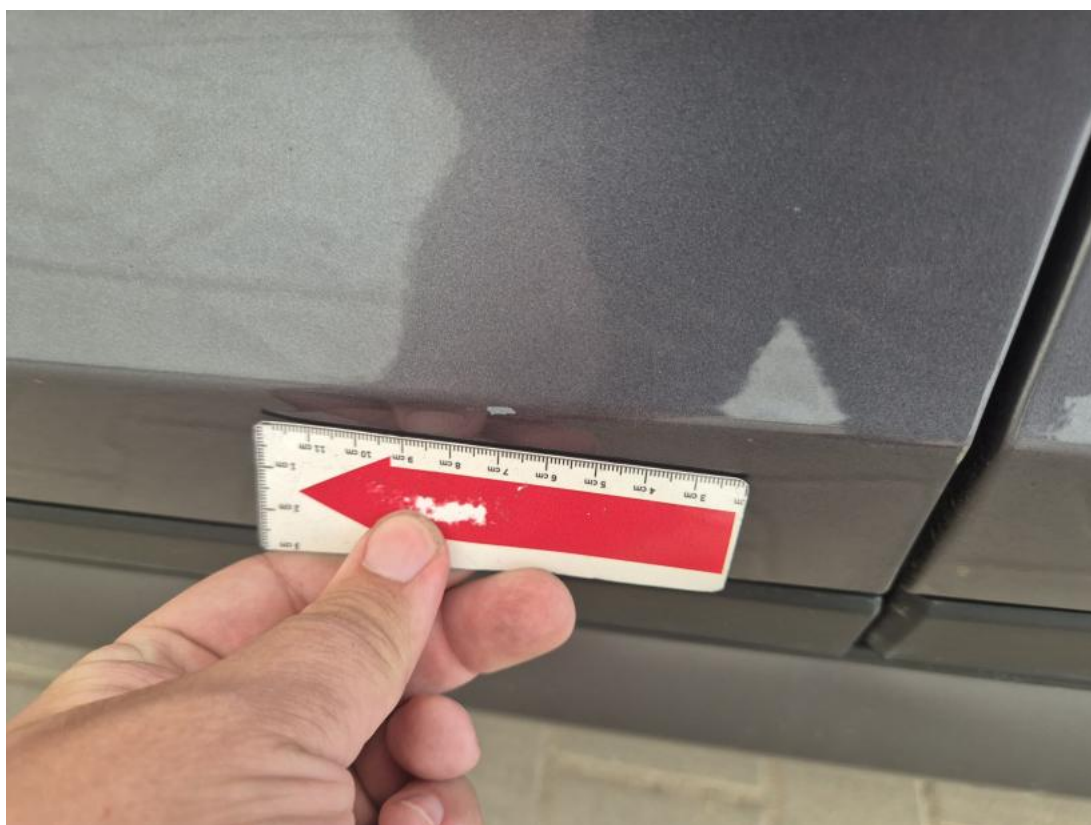
**Fot. 46**

Drzwi przed L - Rysa/odprysk 2

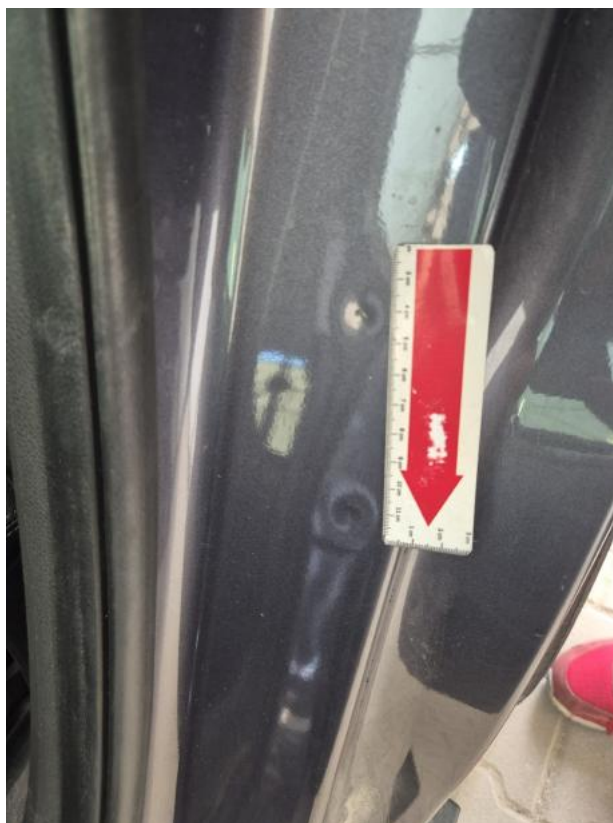
**Fot. 47**

| 4 | Rama drzwi, przód L | wgniecenie, wgniecenie | | |

Próg L - Wgniecenie/odkształcenie 1

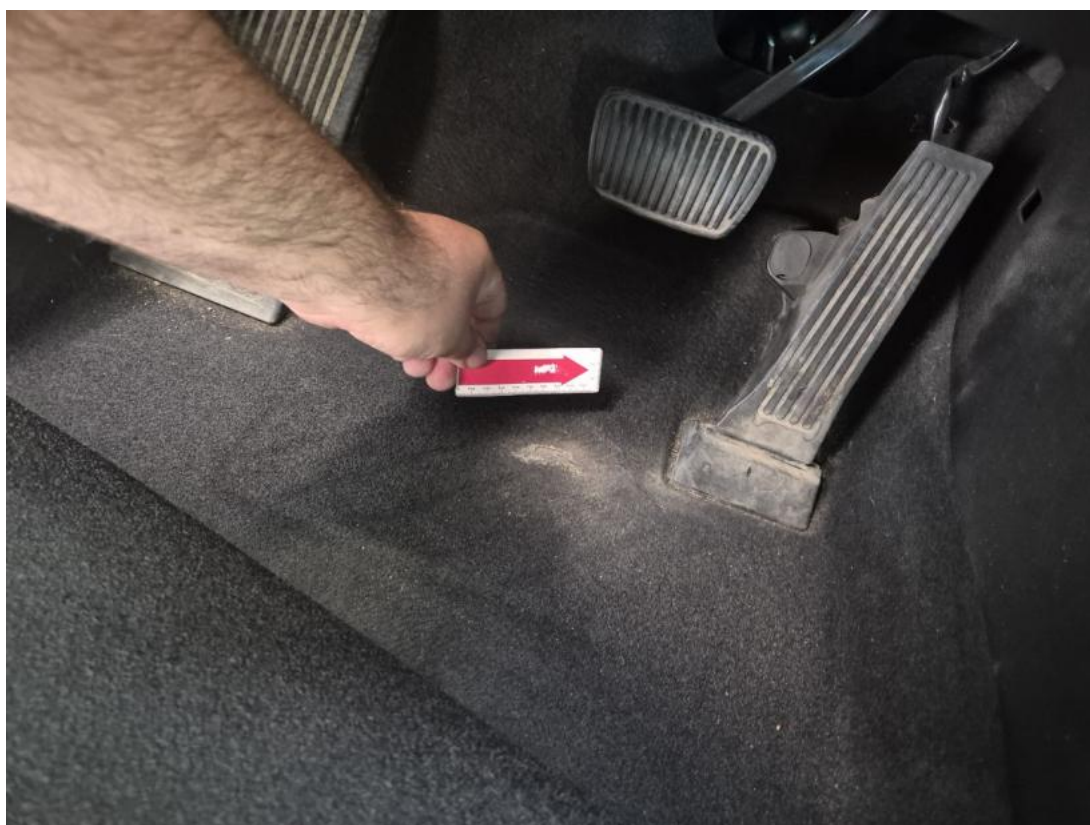
**Fot. 48**

| Poz. | Nazwa pozycji | Opis uszkodzeń | Kwalifik. | Naprawa [rbg] |
|---|---|---|---|---|
| 1 | Wyłumienie podłogi śr. bocznej, przód L | pęknięcie/rozerwanie | WY | 0.5 |

Wykładzina podłogi - Pęknięcie/rozerwanie 1

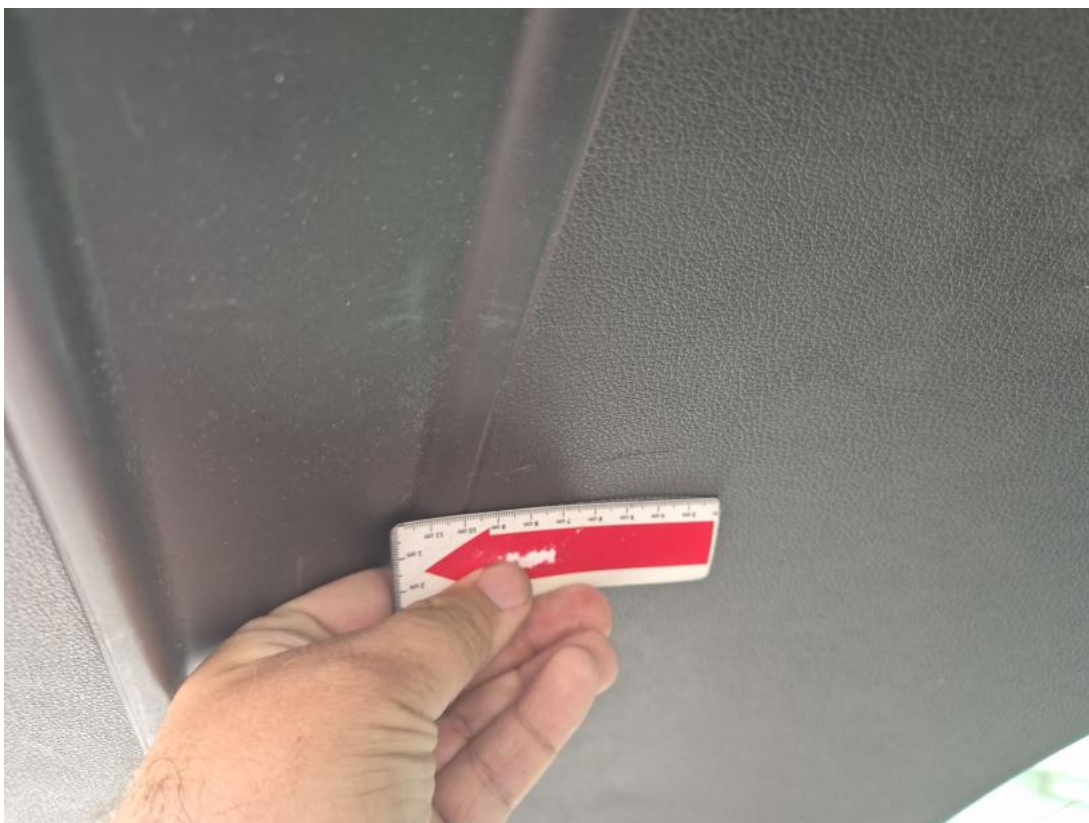
**Fot. 49**

| 9 | Nakładka pokrywy tylnej dół | zarysowanie | | |

Wykładzina pokrywy tylnej - Rysa/odprysk 1

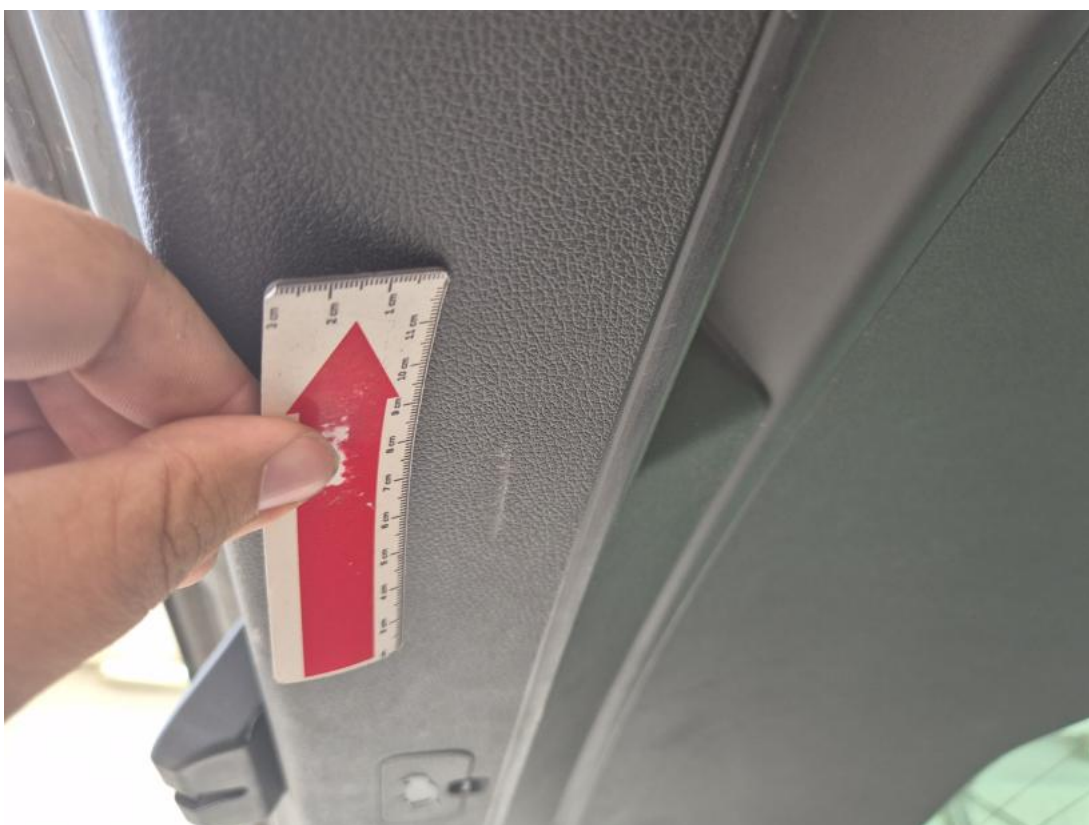
**Fot. 50**

Wykładzina pokrywy tylnej - Rysa/odprysk 2
