## Raport z oględzin pojazdu

| Numer raportu | 215508/6/25-11401 | Data raportu | 30-06-2025 |

| Marka, model | SKODA Octavia IV Kombi 20-24 |
| Numer rejestracyjny | PO2UR68 |

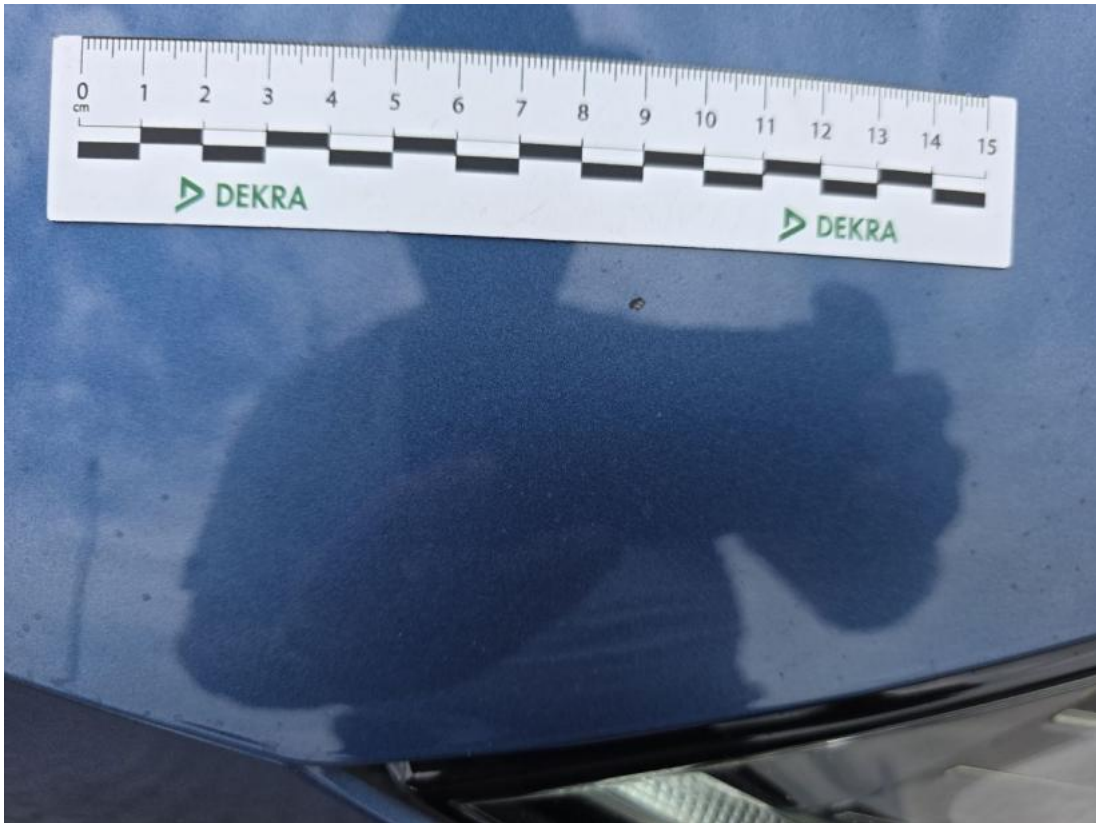
**Fot. 39**

| Poz. | Nazwa pozycji | Opis uszkodzeń | Kwalifik. | Naprawa [rbg] |
|---|---|---|---|---|
| 3 | Pokrywa przednia | rysa/odprysk, wgniecenie/odkształcenie | NA | 0.7 |

Pokrywa komory silnika - Rysa/odprysk 1

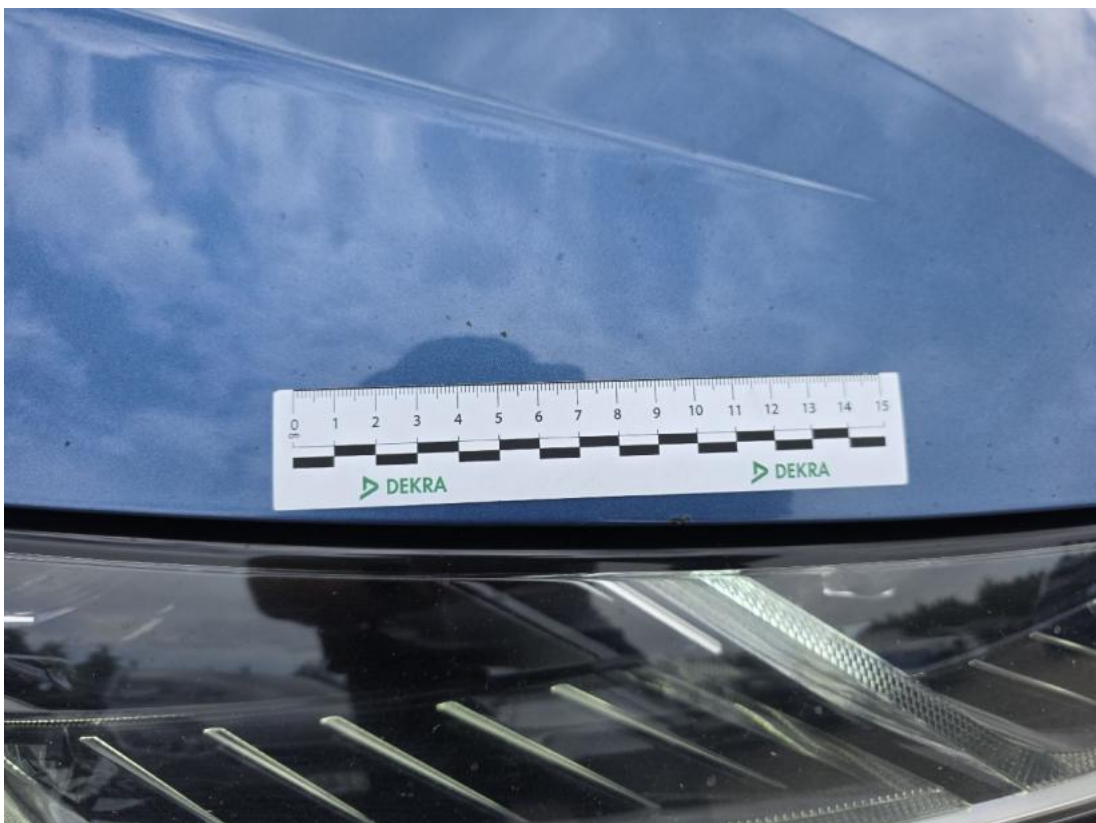
**Fot. 40**

Pokrywa komory silnika - Rysa/odprysk 2

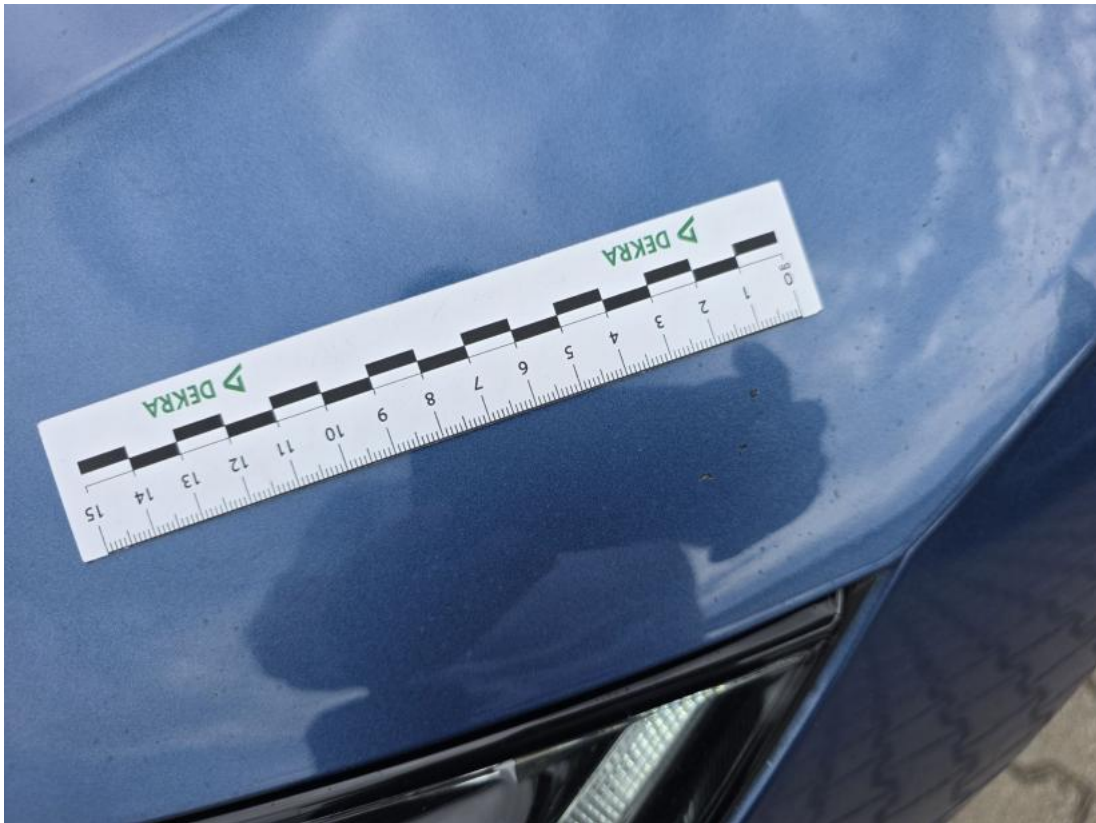
**Fot. 41**

Pokrywa komory silnika() - Rysa/odprysk 3

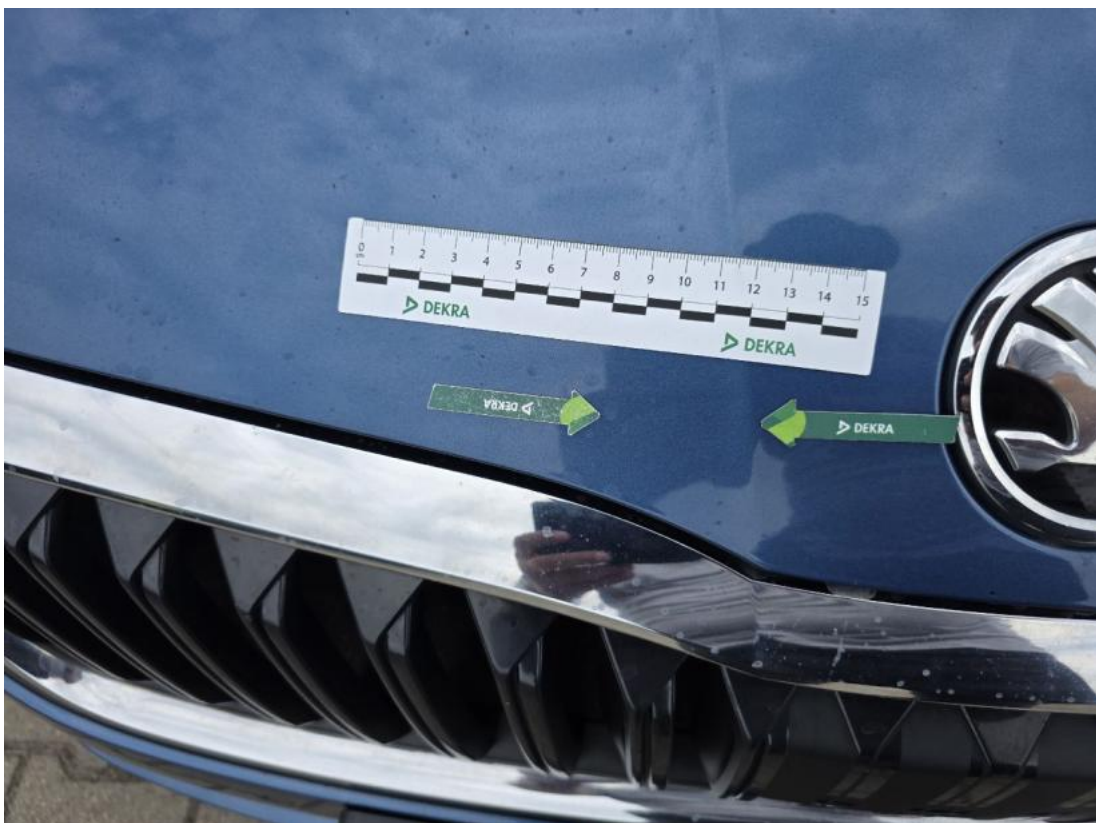
**Fot. 42**

Pokrywa komory silnika - Wgniecenie/odkształcenie 1

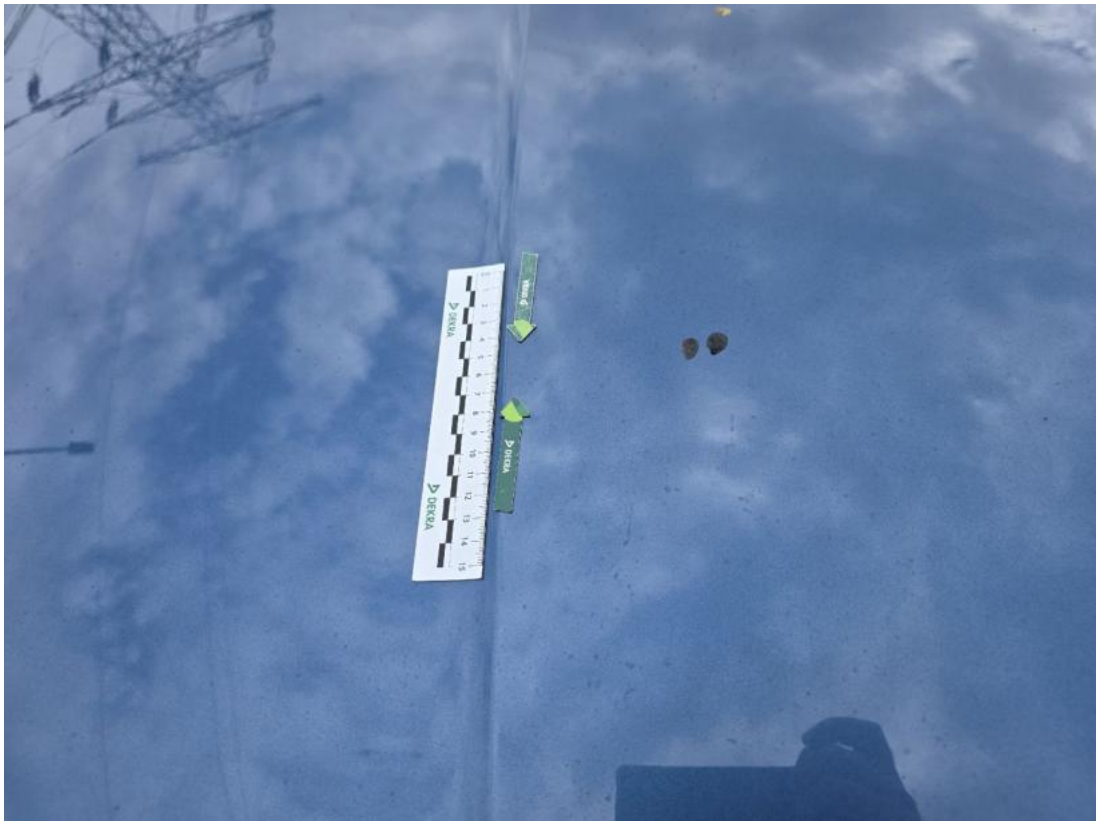
**Fot. 43**

Pokrywa komory silnika - Wgniecenie/odkształcenie 2

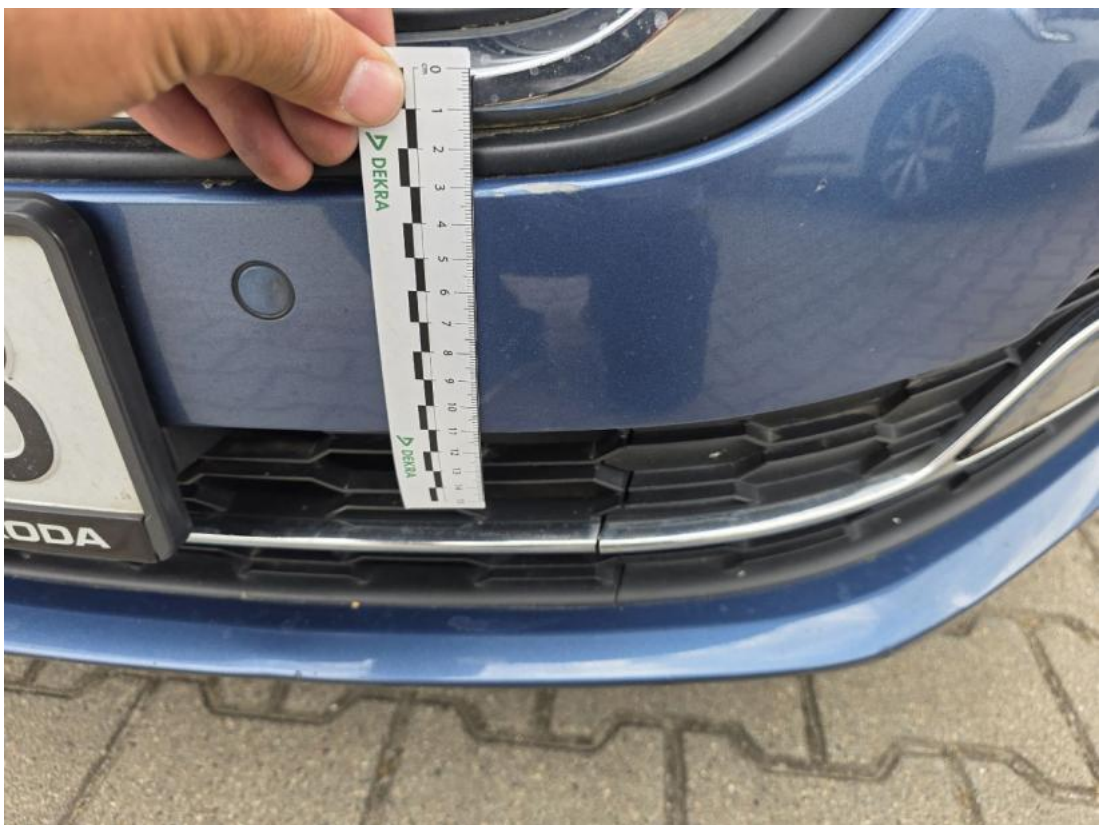
**Fot. 46**

| Poz. | Nazwa pozycji | Opis uszkodzeń | Kwalifik. | Naprawa [rbg] |
|---|---|---|---|---|
| 1 | Okladzina zderzaka przedniego | rysa/odprysk, wgniecenie/odkształcenie, pęknięcia powłoki lakierowej | NA | 1.3 |

Zderzak - Wgniecenie/odkształcenie 1

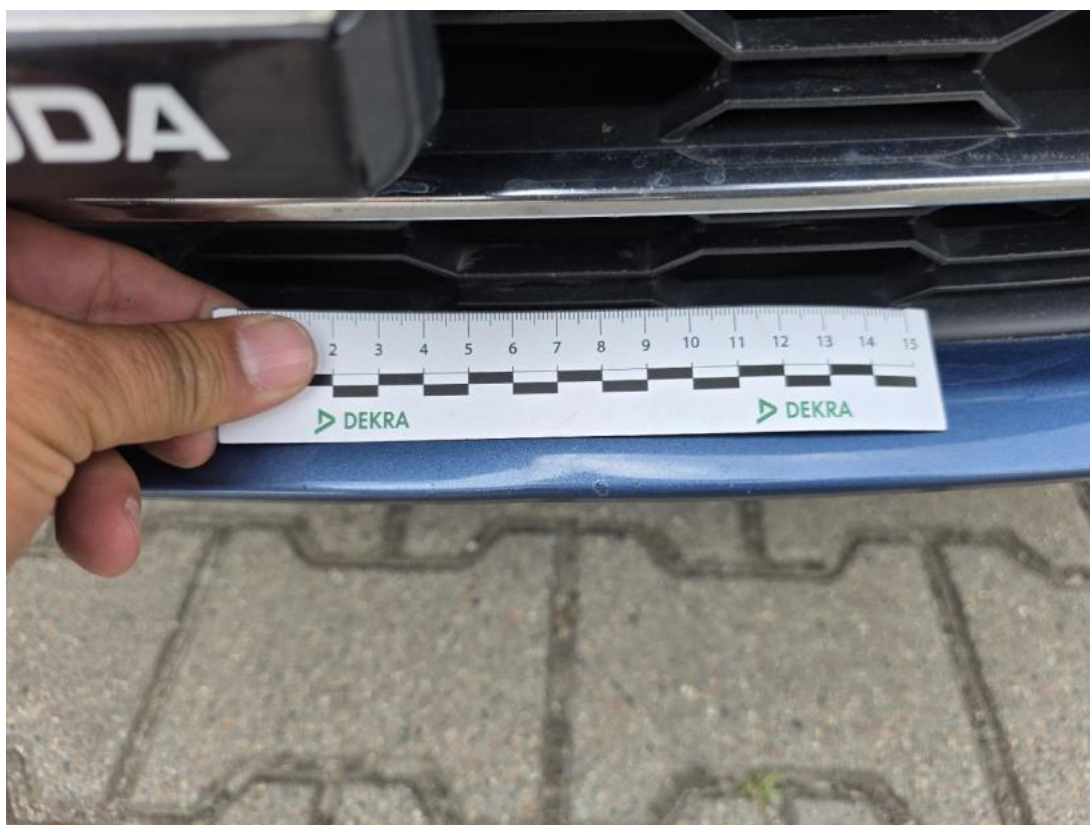
**Fot. 48**

Zderzak() - Wgniecenie/odkształcenie 3

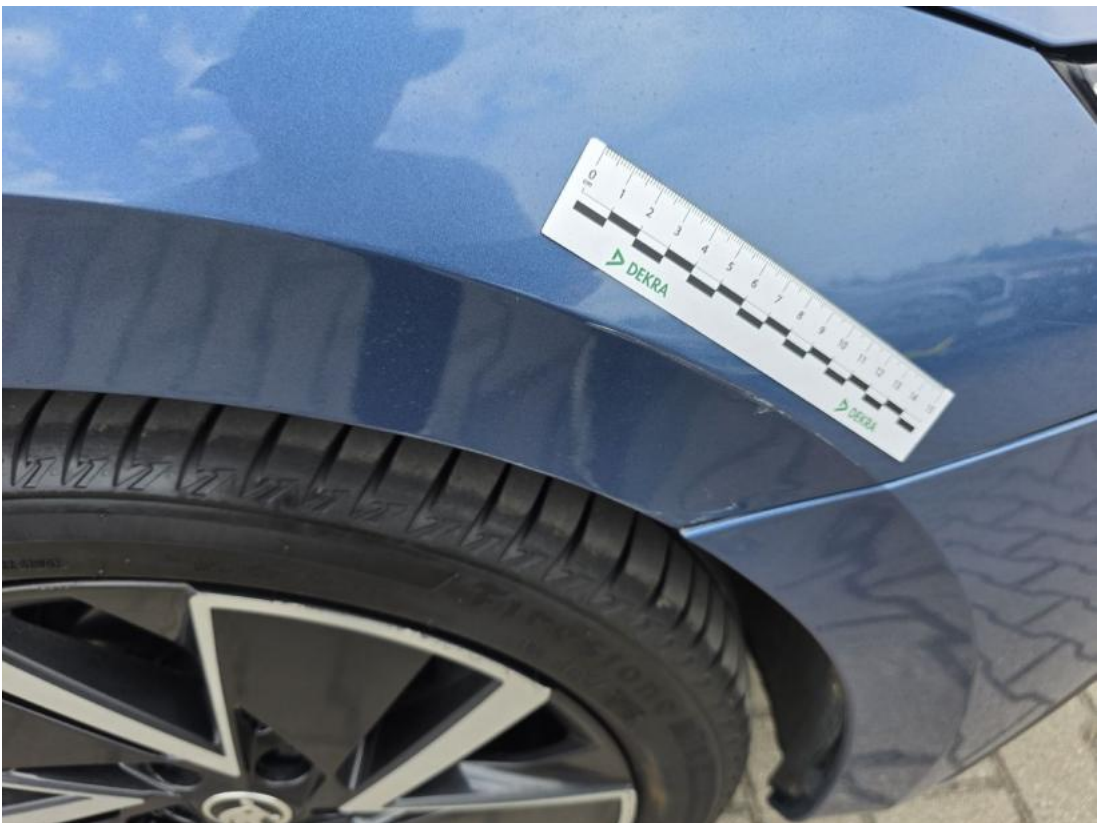
**Fot. 50**

| Poz. | Nazwa pozycji | Opis uszkodzeń | Kwalifik. | Naprawa [rbg] |
|---|---|---|---|---|
| 2 | Błotnik przedni R | rysa/odprysk, wgniecenie/odkształcenie | NA | 0.7 |

Błotnik przedni P - Wgniecenie/odkształcenie 1

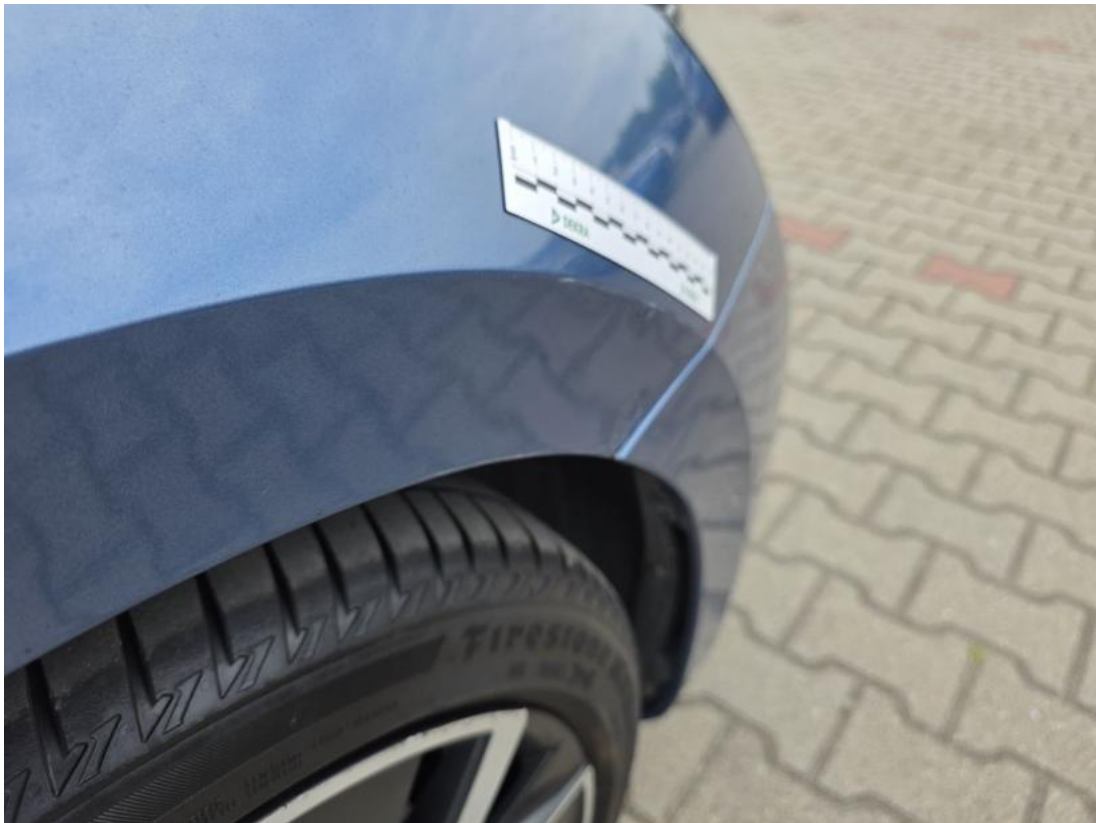
**Fot. 51**

Błotnik przedni P - Wgniecenie/odkształcenie 2

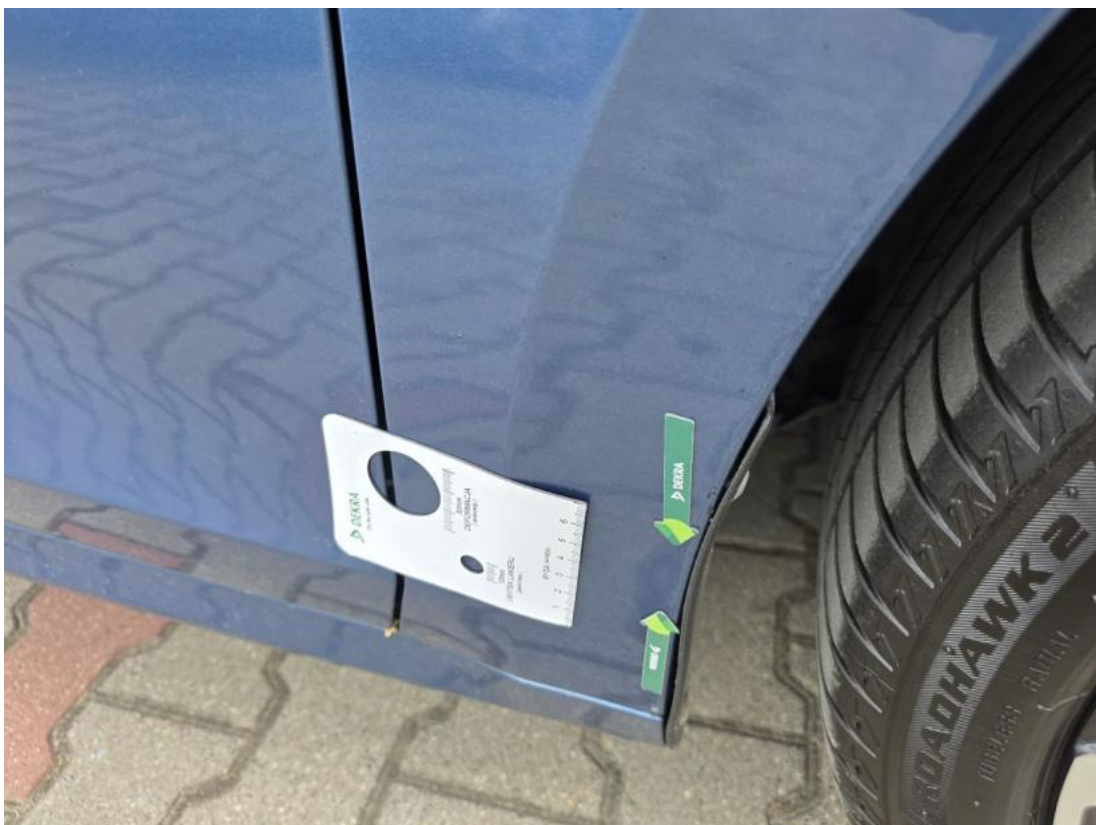
**Fot. 52**

Błotnik przedni P() - Wgniecenie/odkształcenie 3

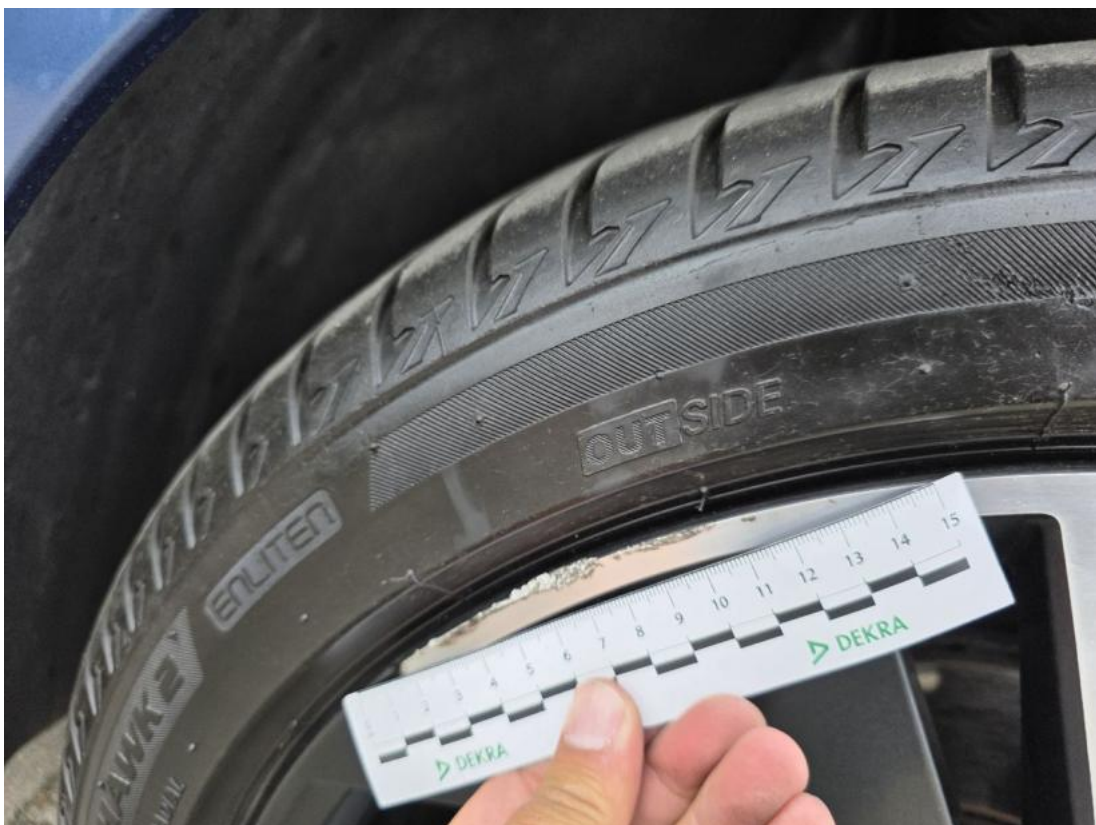
**Fot. 54**

| Poz. | Nazwa pozycji | Opis uszkodzeń | Kwalifik. | Naprawa [rbg] |
|---|---|---|---|---|
| 9 | Tarcza koła aluminiowa przód R | rysa/odprysk, ubytki materiału | NA | 2 |

Felga aluminiowa przednia P - Rysa/odprysk 1

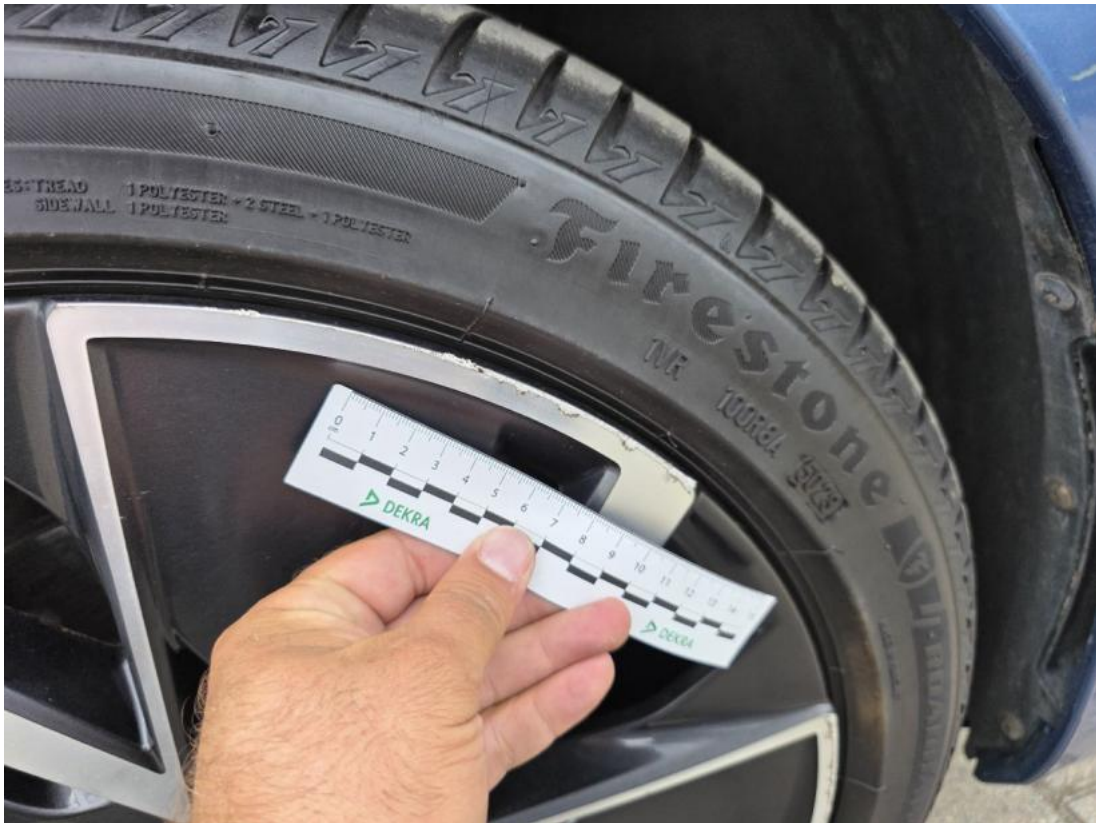
**Fot. 55**

Felga aluminiowa przednia P - Rysa/odprysk 2

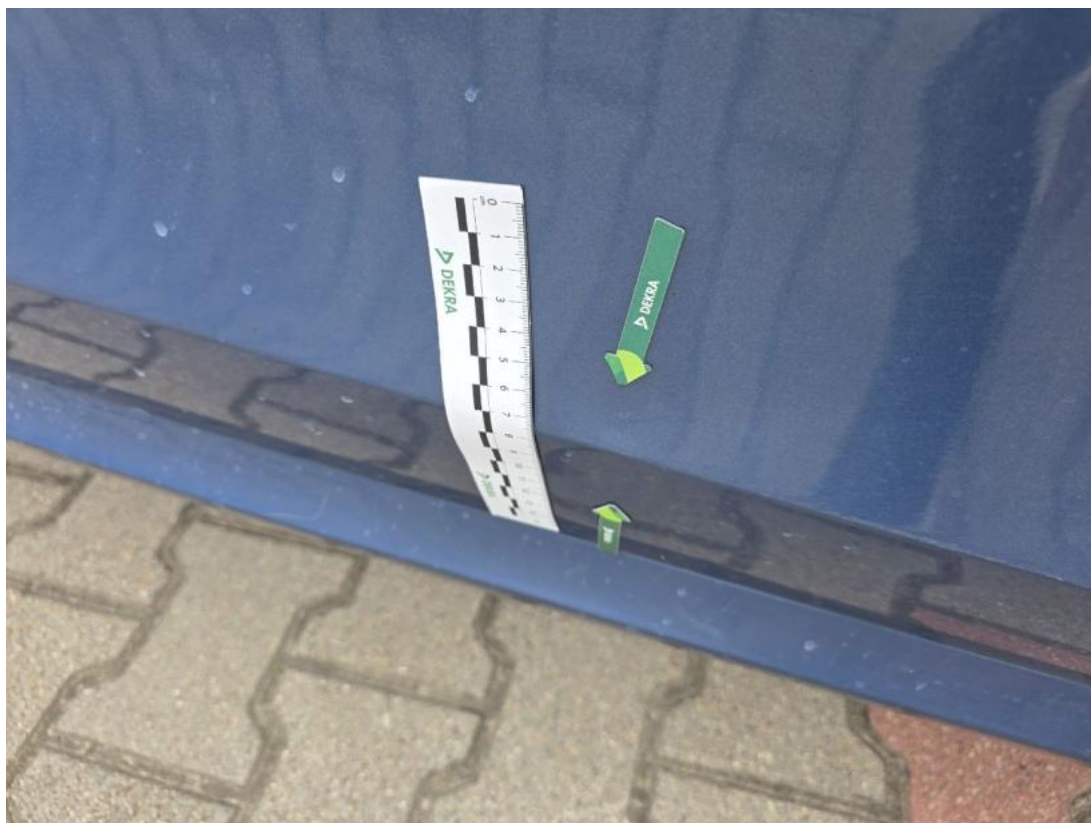
**Fot. 57**

| Poz. | Nazwa pozycji | Opis uszkodzeń | Kwalifik. | Naprawa [rbg] |
|---|---|---|---|---|
| 4 | Drzwi przednie (nieuzbrojone) R | wgniecenie/odkształcenie | NA | 0.8 |

Drzwi przednie P - Wgniecenie/odkształcenie 1

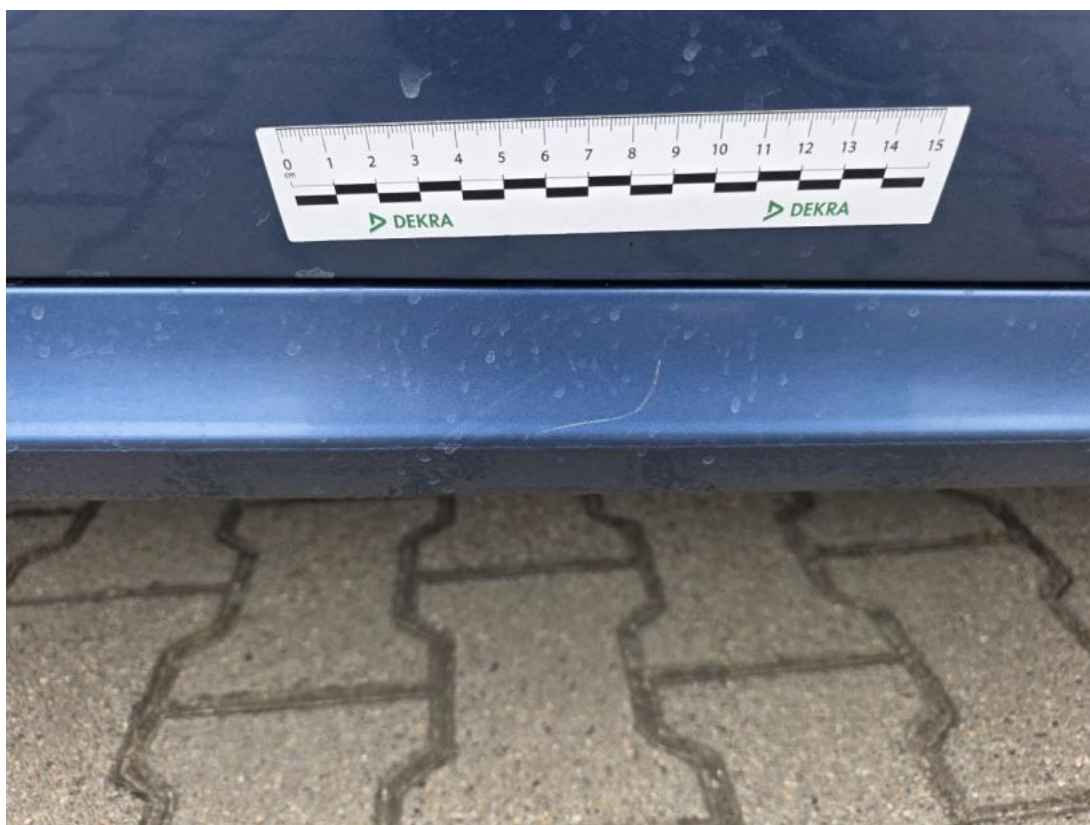
**Fot. 59**

| Poz. | Nazwa pozycji | Opis uszkodzeń | Kwalifik. | Naprawa [rbg] |
|---|---|---|---|---|
| 11 | Próg R | rysa/odprysk | | |

Próg P - Rysa/odprysk 1

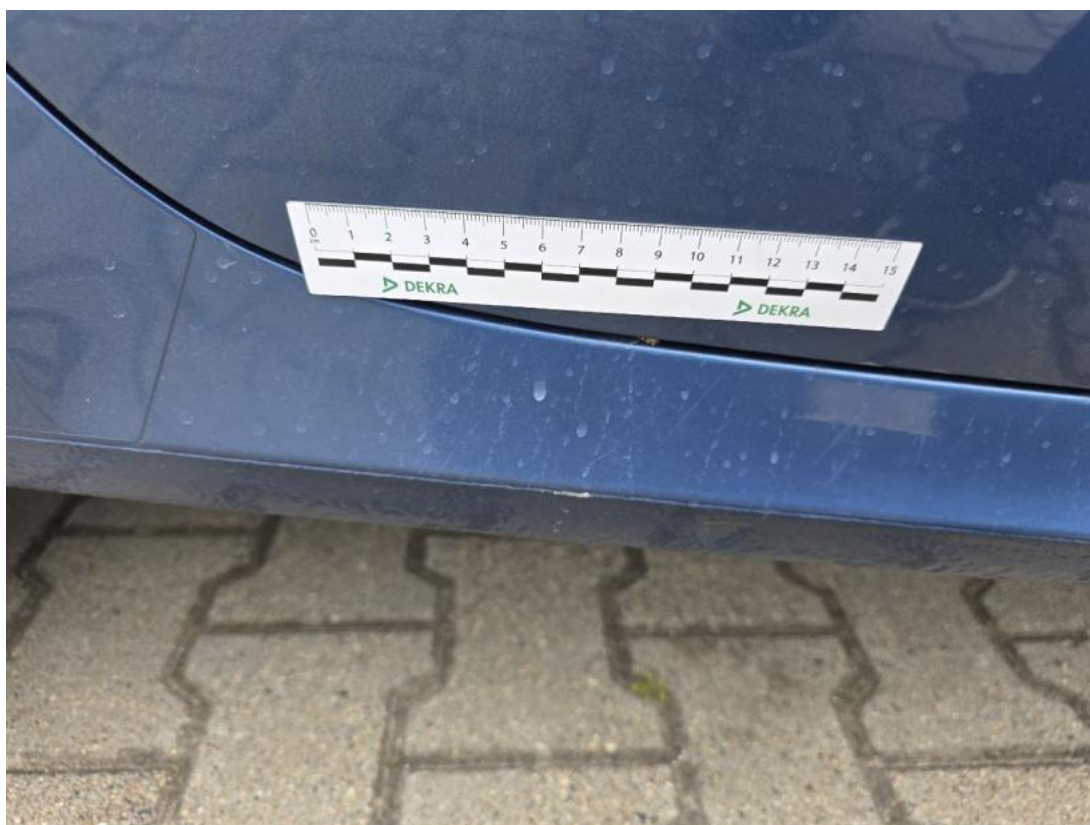
**Fot. 60**

Próg P - Rysa/odprysk 2

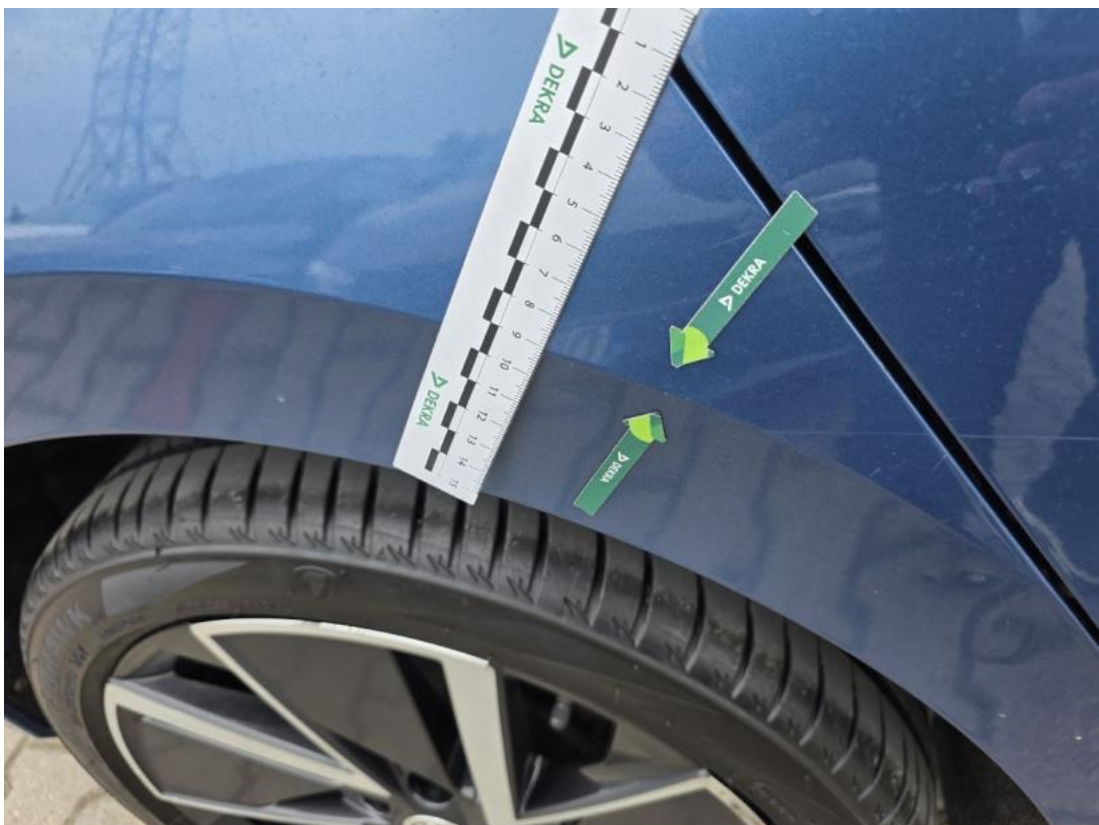
**Fot. 62**

| Poz. | Nazwa pozycji | Opis uszkodzeń | Kwalifik. | Naprawa [rbg] |
|---|---|---|---|---|
| 7 | Błotnik tylny R | wgniecenie/odkształcenie | NA | 0.7 |

Błotnik tylny P / Ściana boczna P - Wgniecenie/odkształcenie 1

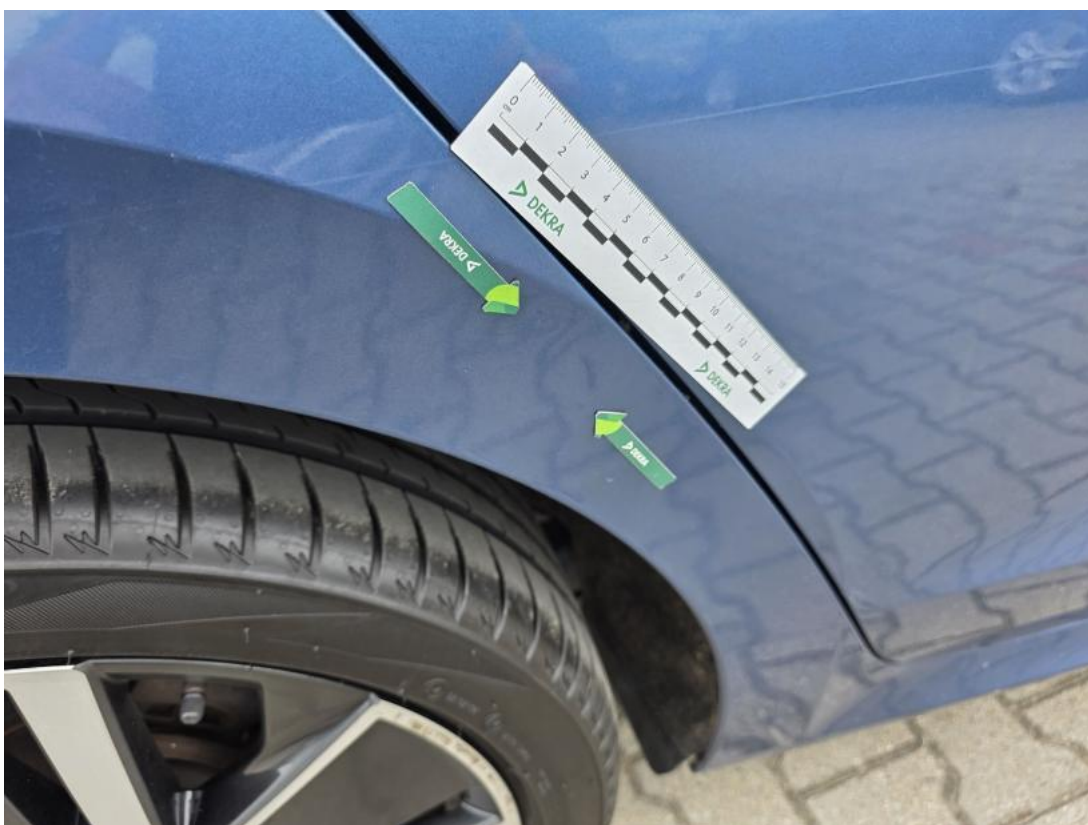
**Fot. 64**

Błotnik tylny P / Ściana boczna P() - Wgniecenie/odkształcenie 3

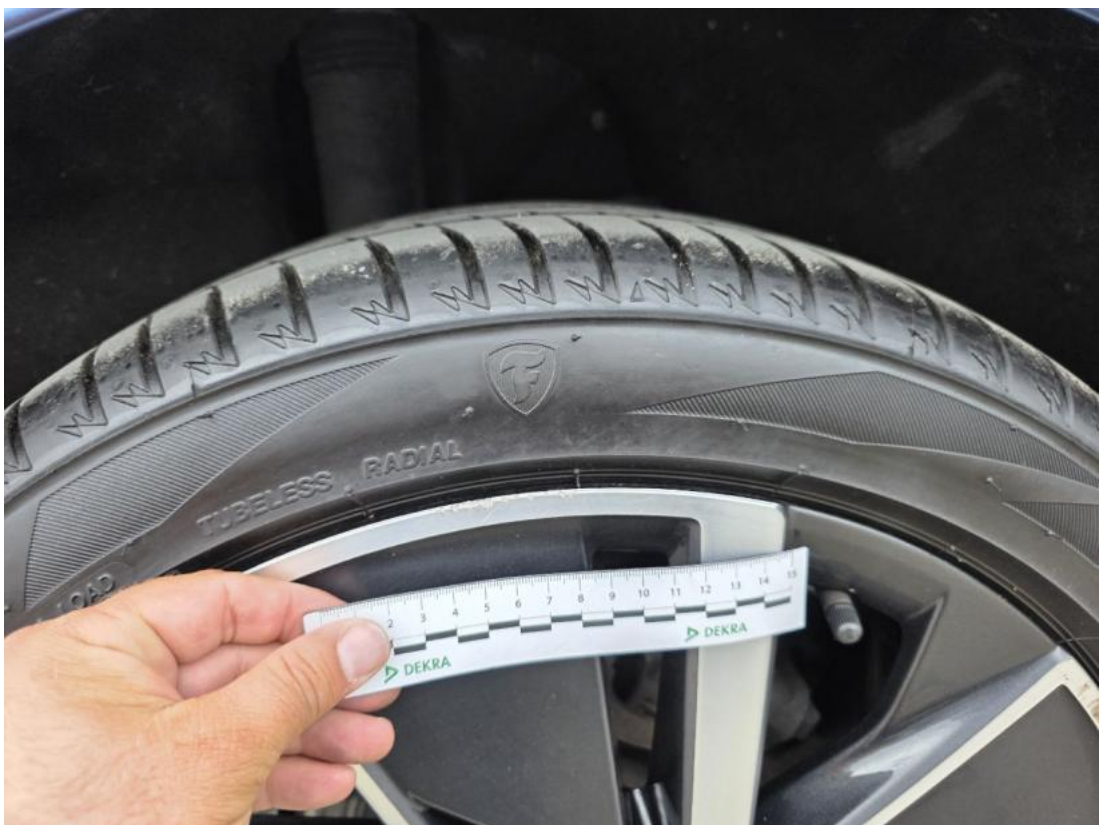
**Fot. 66**

| Poz. | Nazwa pozycji | Opis uszkodzeń | Kwalifik. | Naprawa [rbg] |
|---|---|---|---|---|
| 13 | Tarcza koła aluminiowa tył R | rysa/odprysk | | |

Felga aluminiowa tylna P - Rysa/odprysk 1

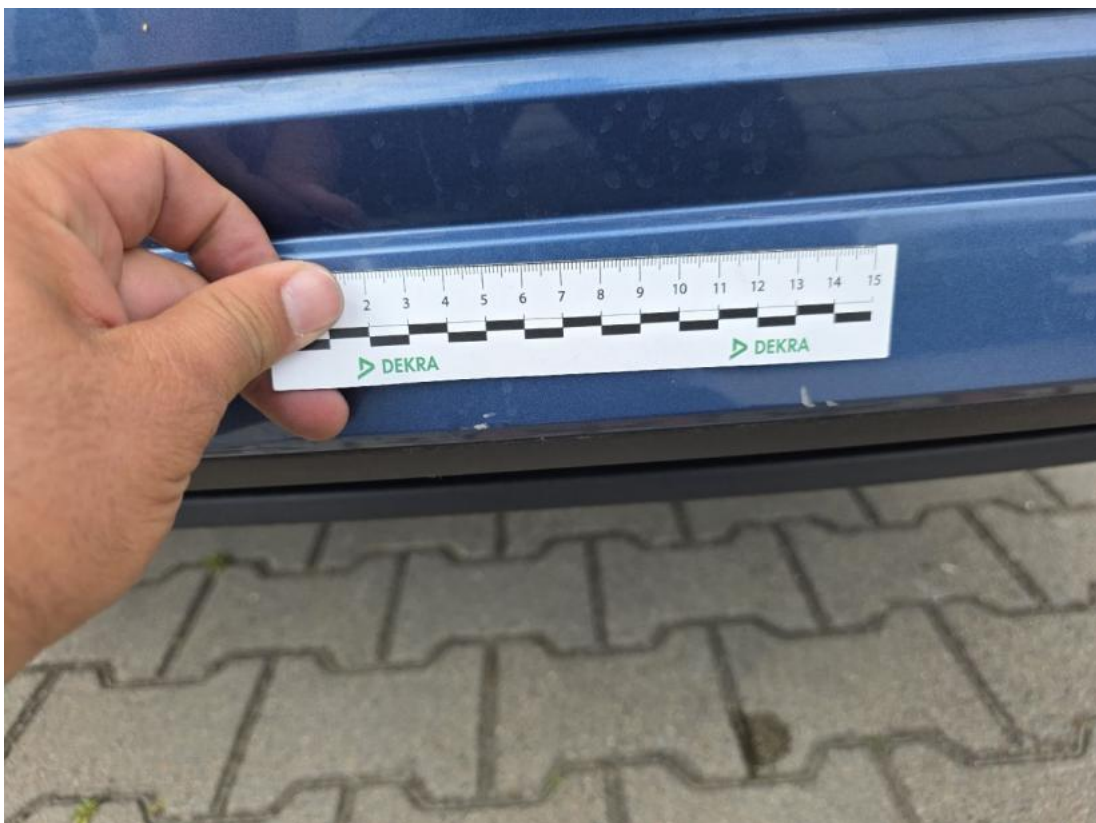
**Fot. 70**

| Poz. | Nazwa pozycji | Opis uszkodzeń | Kwalifik. | Naprawa [rbg] |
|---|---|---|---|---|
| 5 | Okladzina zderzaka tylnego | rysa/odprysk, wgniecenie/odkształcenie | NA | 1.3 |

Zderzak tylny - Rysa/odprysk 1

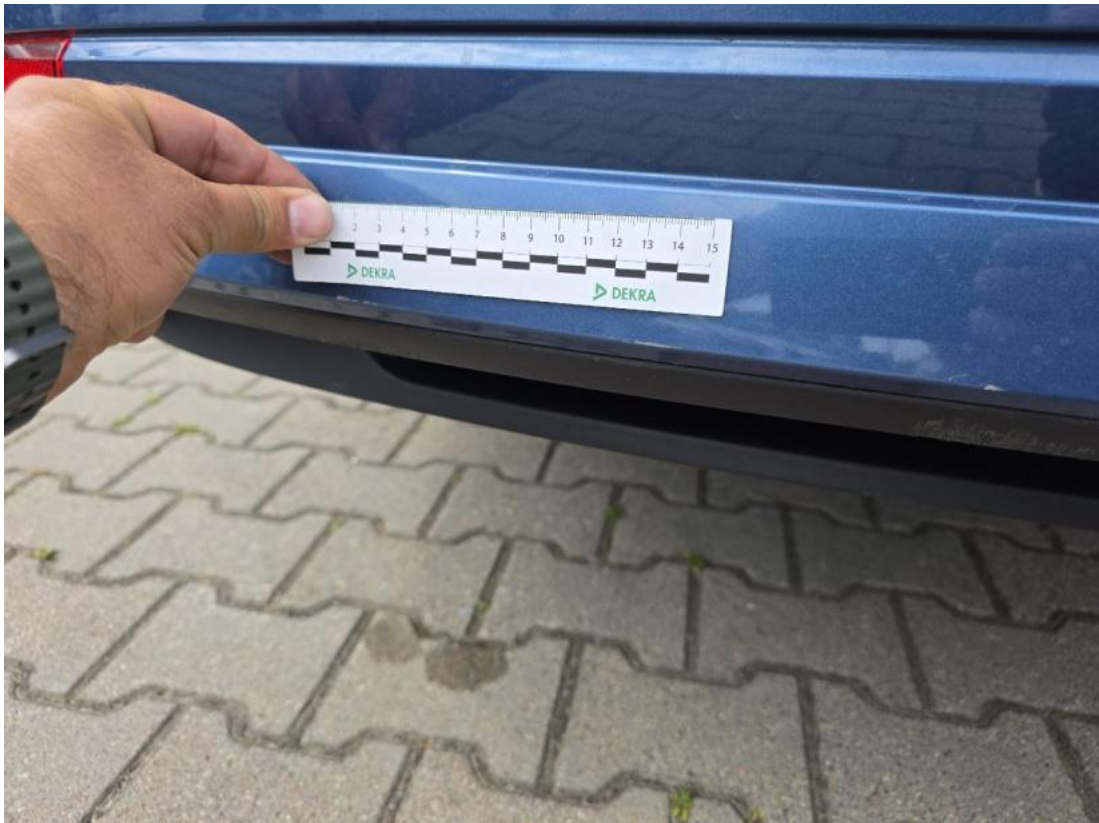
**Fot. 71**

Zderzak tylny - Rysa/odprysk 2

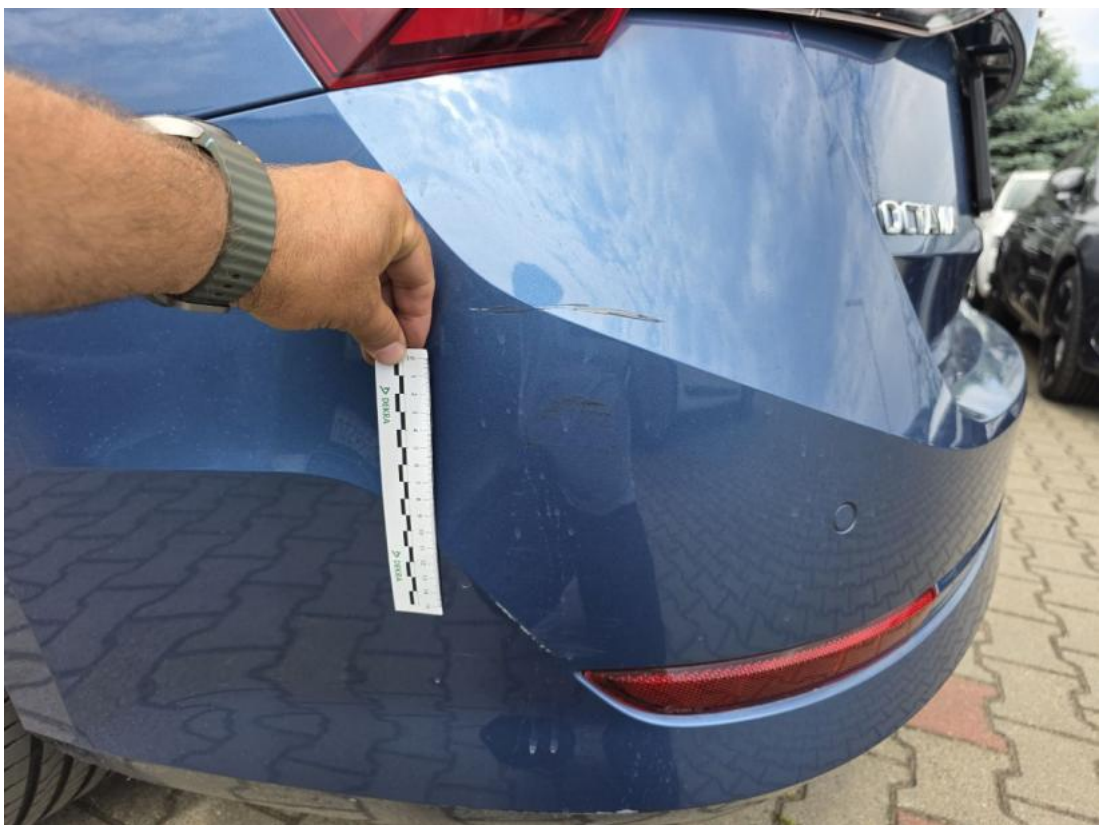
**Fot. 72**

Zderzak tylny() - Rysa/odprysk 3

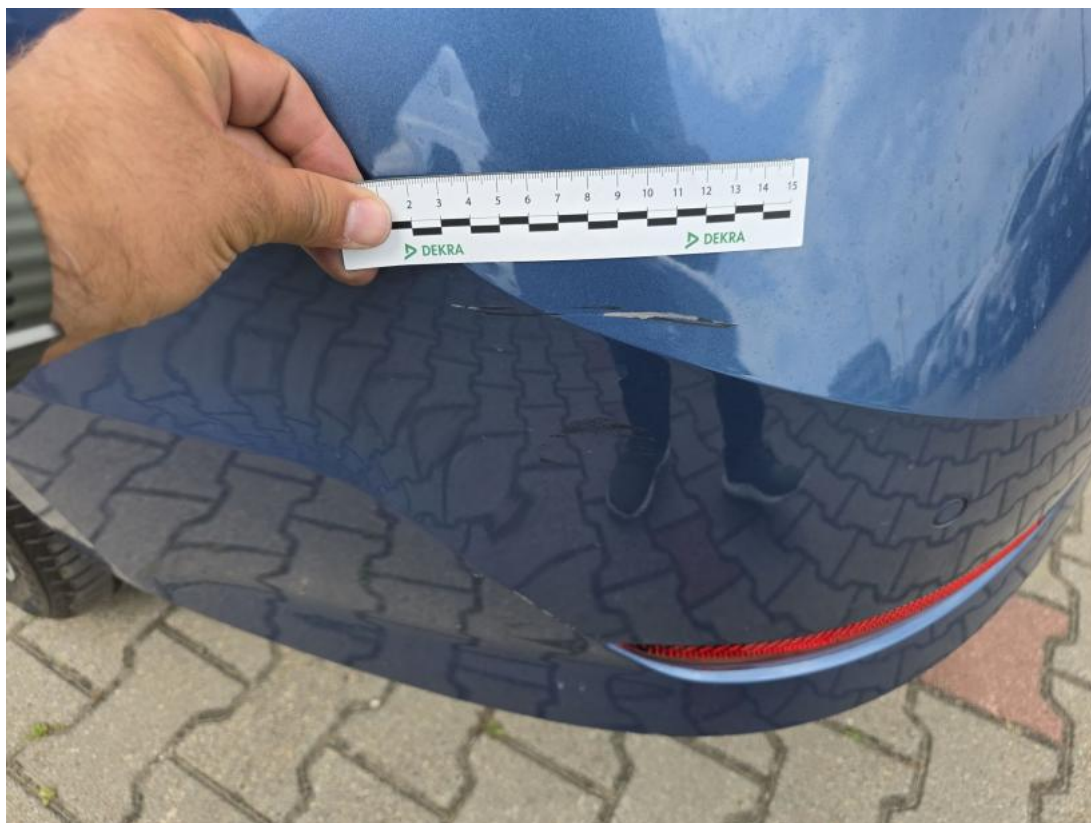
**Fot. 73**

Zderzak tylny - Wgniecenie/odkształcenie 1

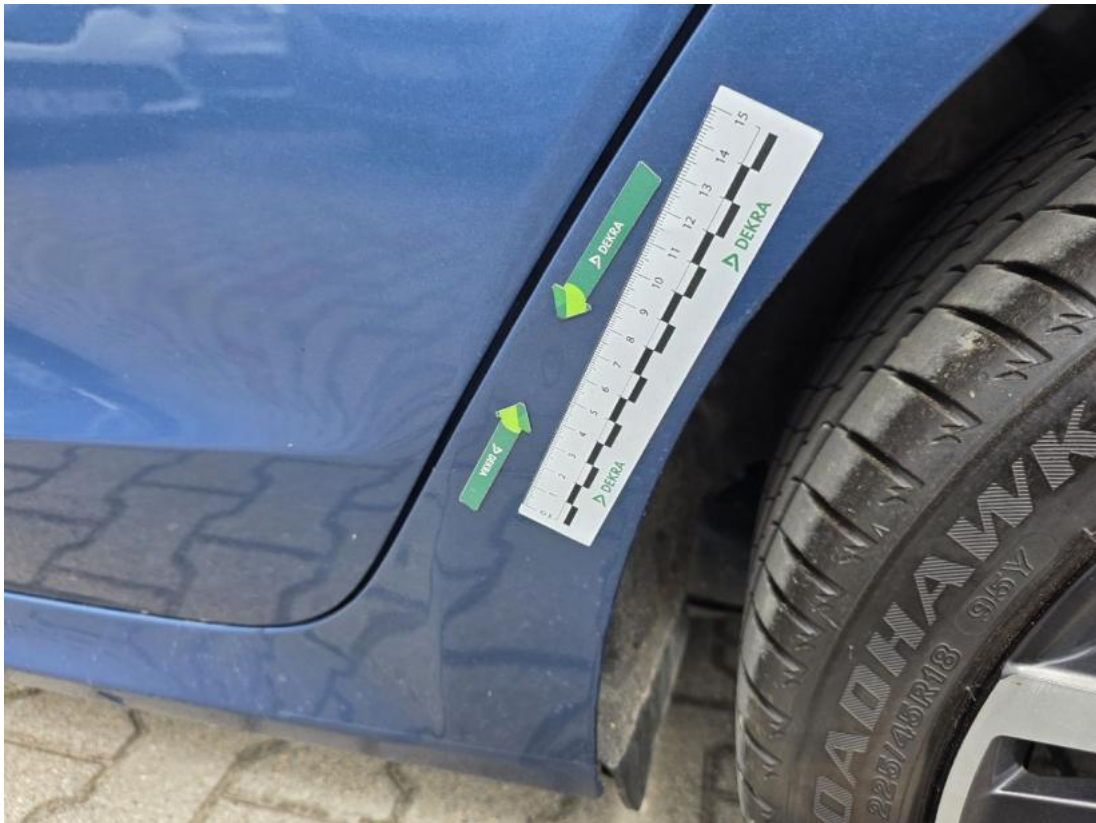
**Fot. 75**

| Poz. | Nazwa części | Przedział grubości powłoki lakierowej [µm] |
|---|---|---|
| 1 | Błotnik tylny lewy/ściana boczna lewa | 150 - 1000 |

| Poz. | Nazwa pozycji | Opis uszkodzeń | Kwalifik. | Naprawa [rbg] |
|---|---|---|---|---|
| 6 | Błotnik tylny L | wgniecenie/odkształcenie | NA | 0.7 |

Błotnik tylny L / Ściana boczna L - Wgniecenie/odkształcenie 1

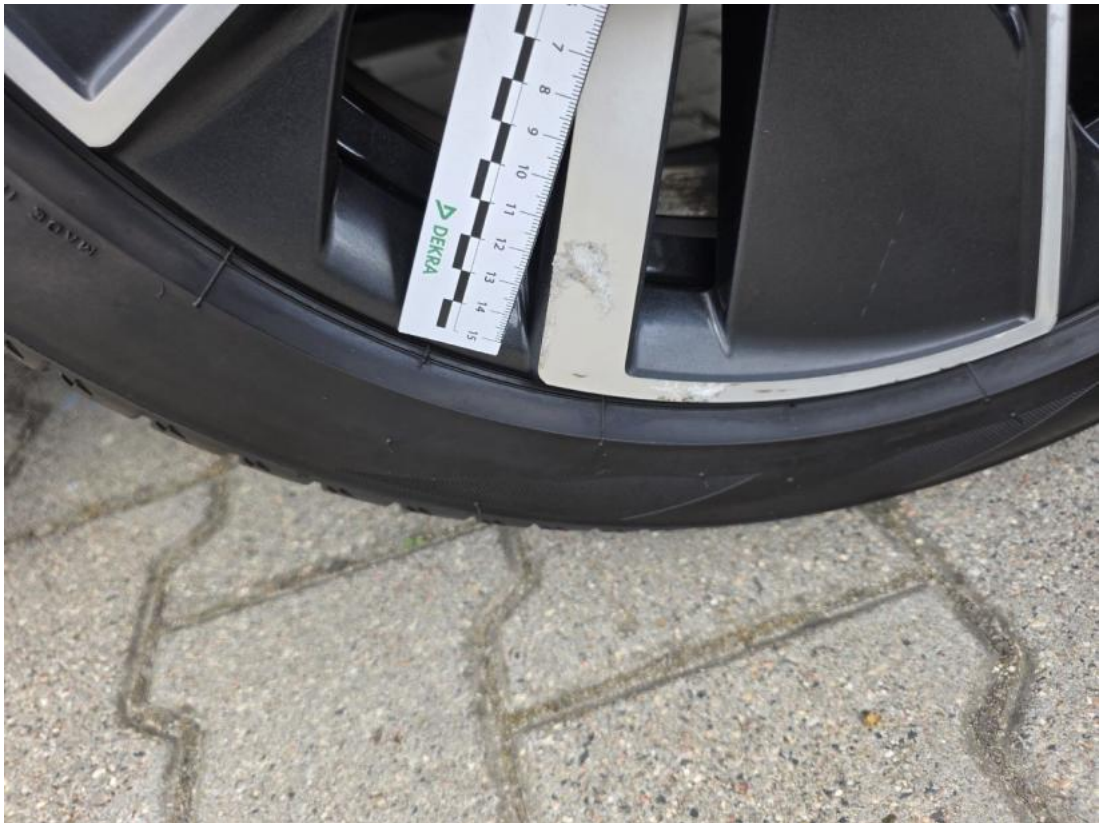
**Fot. 77**

| Poz. | Nazwa pozycji | Opis uszkodzeń | Kwalifik. | Naprawa [rbg] |
|---|---|---|---|---|
| 12 | Tarcza koła aluminiowa tył L | rysa/odprysk | | |

Felga aluminiowa tylna L - Rysa/odprysk 1
