## Raport z oględzin pojazdu

| Numer raportu | 215508/6/25-11401 | Data raportu | 30-06-2025 |

| Marka, model | SKODA Octavia IV Kombi 20-24 |
| Numer rejestracyjny | PO2UR68 |

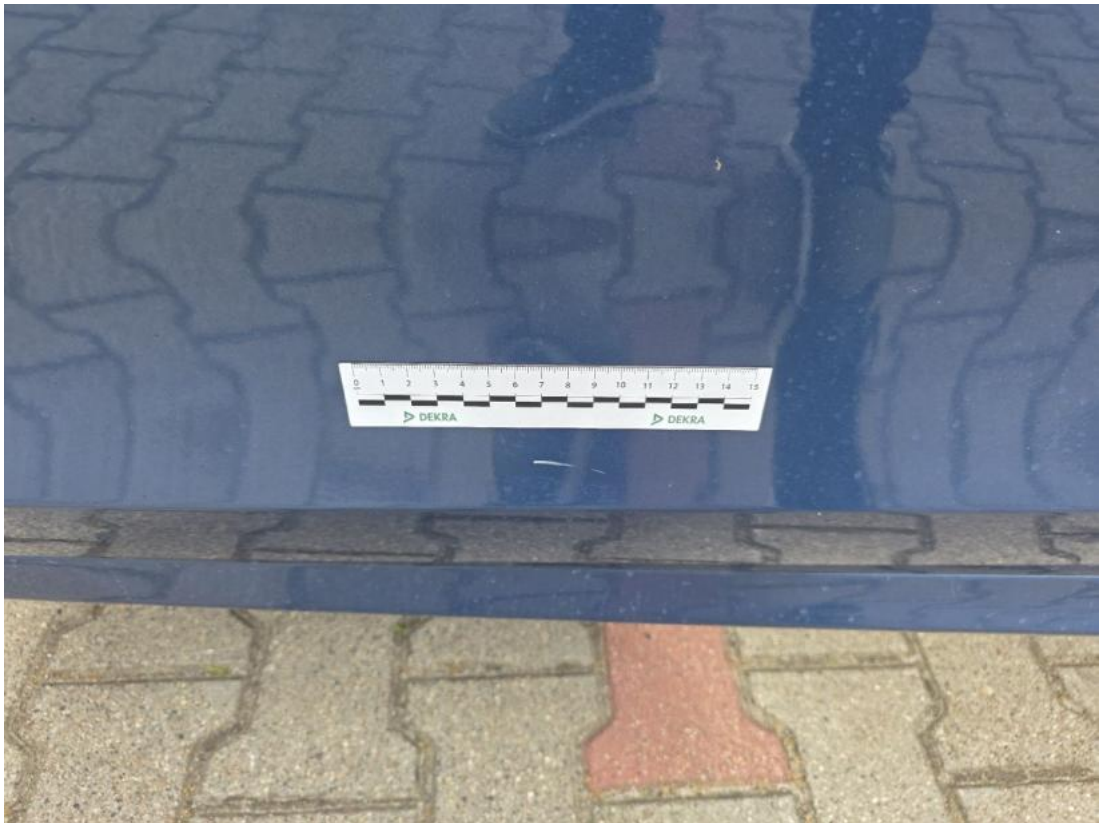
**Fot. 79**

| Poz. | Nazwa pozycji | Opis uszkodzeń | Kwalifik. | Naprawa [rbg] |
|---|---|---|---|---|
| 10 | Drzwi przednie (nieuzbrojone) L | rysa/odprysk | | |

Drzwi przed L - Rysa/odprysk 1

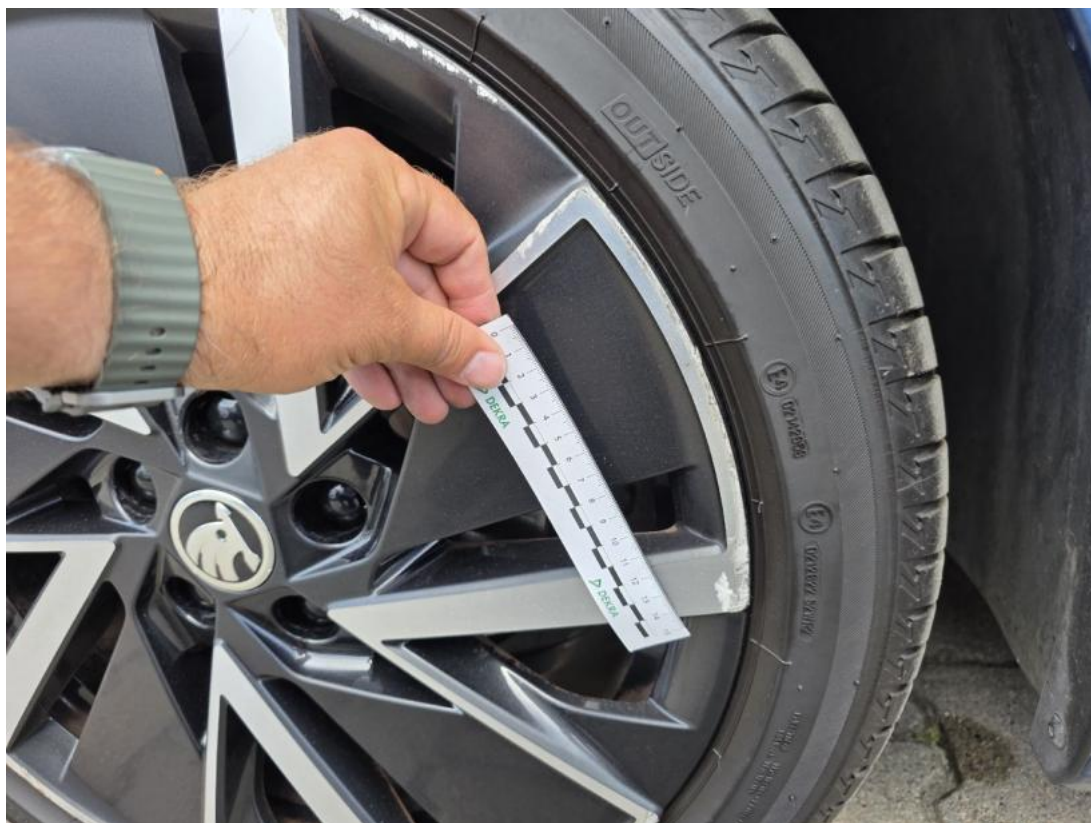
**Fot. 81**

| Poz. | Nazwa pozycji | Opis uszkodzeń | Kwalifik. | Naprawa [rbg] |
|---|---|---|---|---|
| 8 | Tarcza koła aluminiowa przód L | rysa/odprysk, ubytki materiału | NA | 2 |

Felga Aluminiowa przednia L - Rysa/odprysk 1

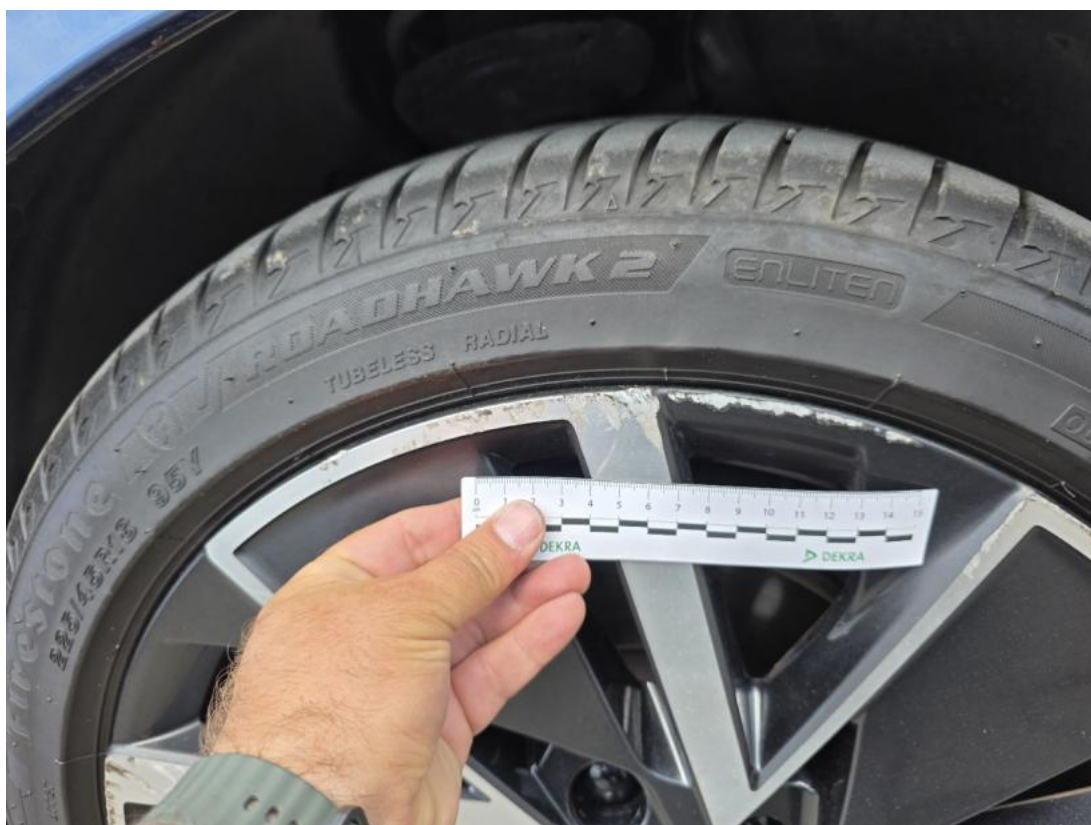
**Fot. 82**

Felga Aluminiowa przednia L - Rysa/odprysk 2

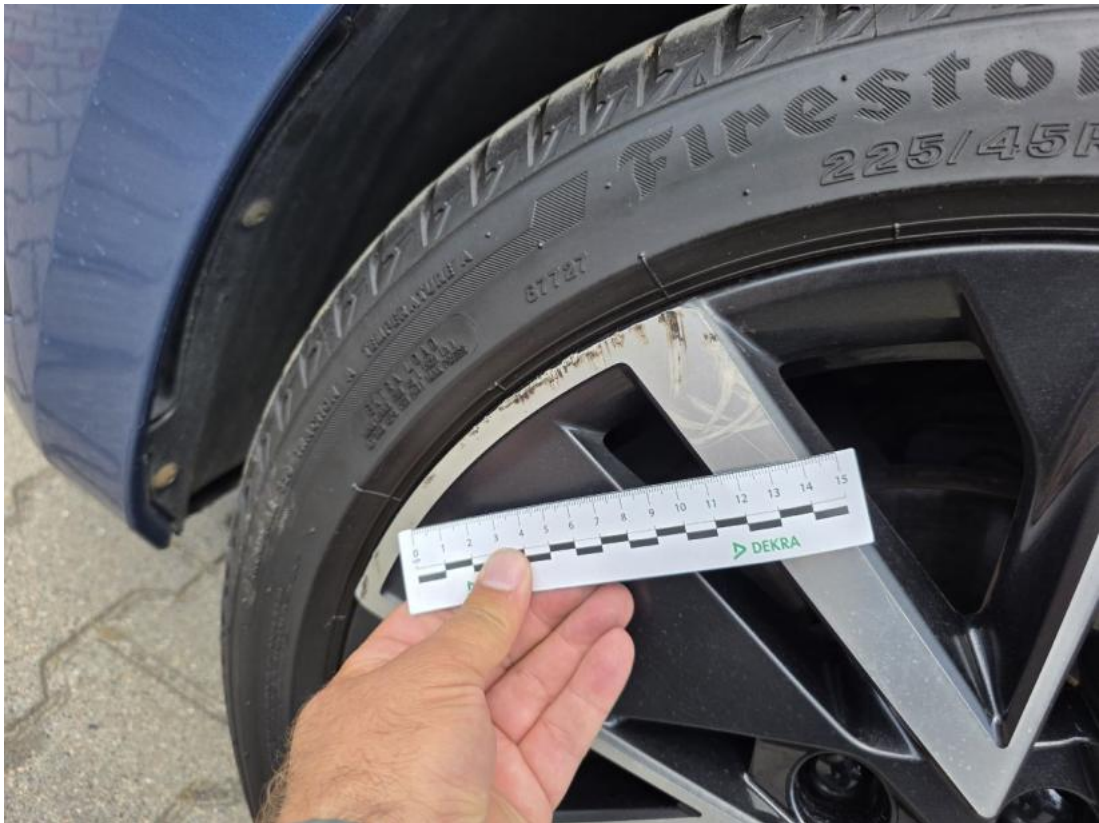
**Fot. 83**

Felga Aluminiowa przednia L() - Rysa/odprysk 3

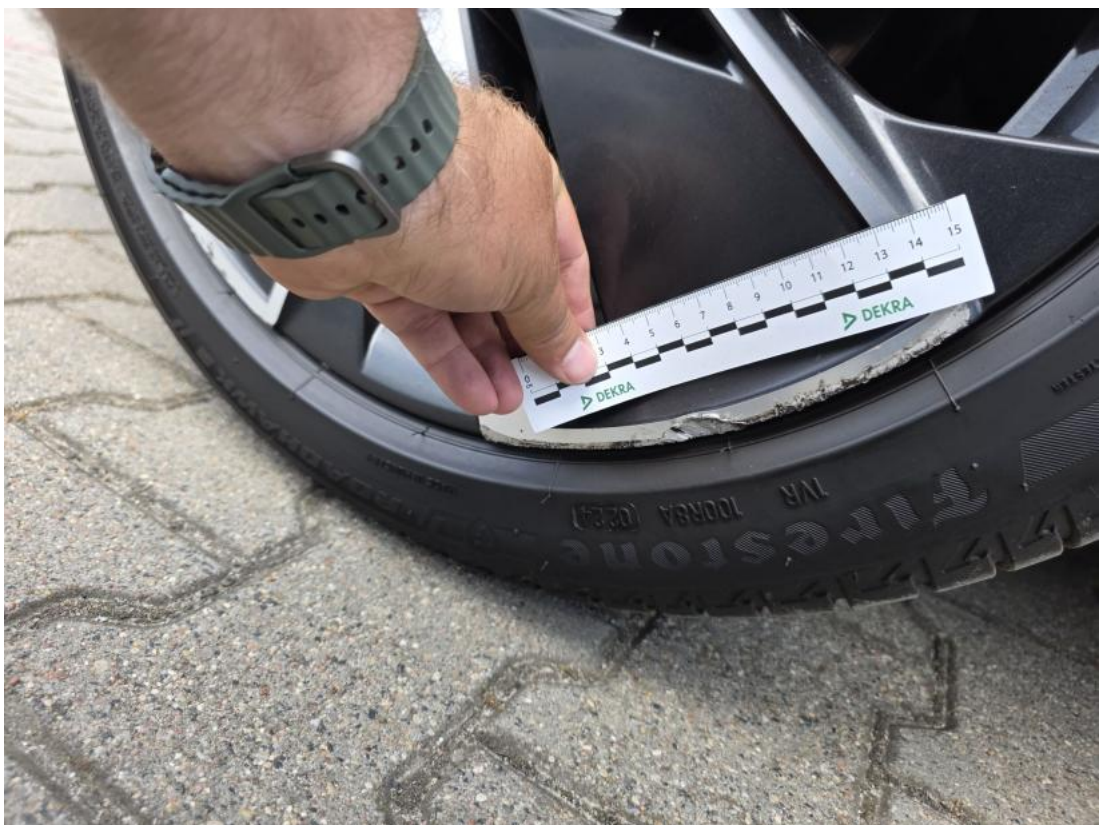
**Fot. 84**

Felga Aluminiowa przednia L - Wgniecenie/odkształcenie 1

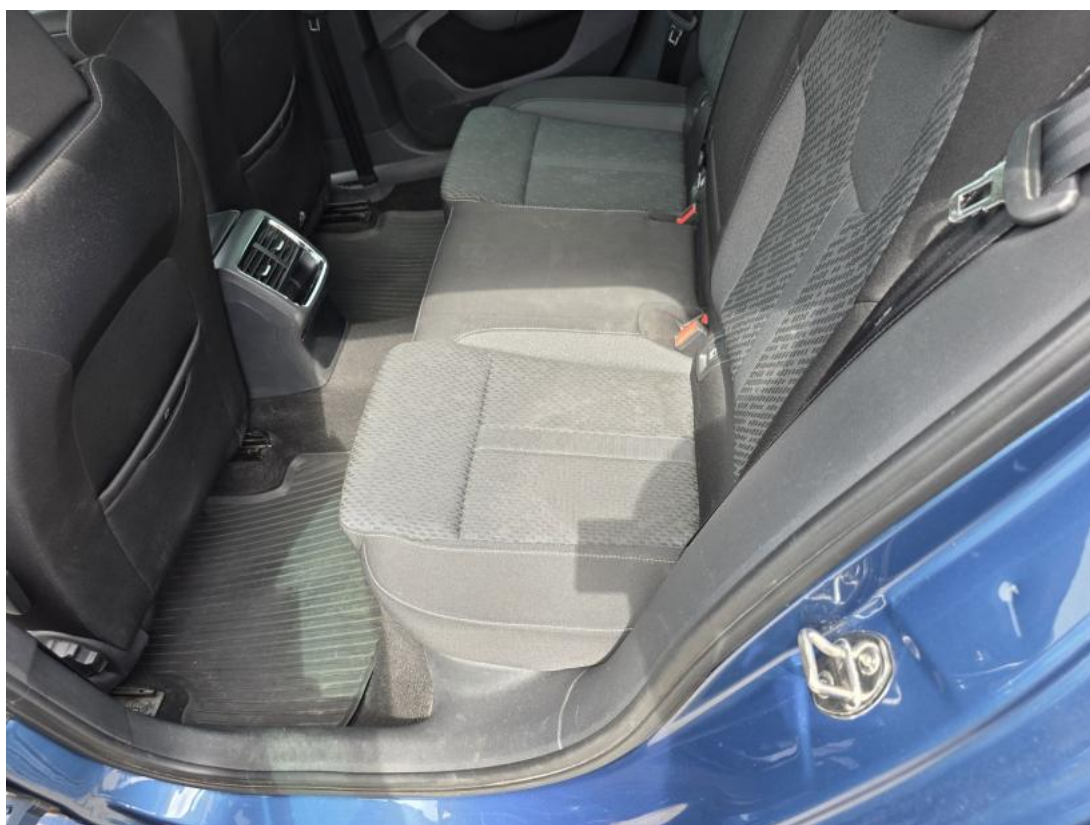
**Fot. 86**

Kanapa tyl. - Inne 1
