## Angaben zum Fahrzeug

<b>Halter</b>		<b>Besichtigungszustand</b>	Ausreichend
<b>Kennzeichen</b>		<b>Laufleistung (abgelesen)</b>	139.842 km
<b>Hersteller</b>	Volkswagen	<b>Restlauf bis Service</b>	-5 Tag(e)
<b>Typ/Modell</b>	ARTEON	<b>HU (Abgelesen aus ZBI)</b>	08/2025
<b>Fahrgestellnummer</b>	WVWZZZ3HZJE532670	<b>Leistung / Hubraum</b>	206 kW / 1.984 ccm
<b>Erstzulassung</b>	02.08.2018	<b>Polster/Farbe</b>	Leder / Schwarz
<b>Letzte Wartung</b>	06/2024, 114.062 km	<b>Lackierung</b>	Schwarz
<b>Kraftstoffart</b>	Benzin	<b>Getriebe</b>	Automatik

## Zustandsbericht

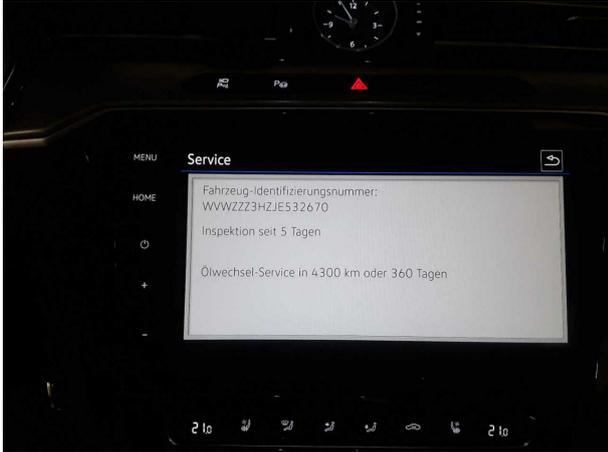
**Beschädigung #1:** Sonstiges: Inspektion/Wartung - fällig - durchführen

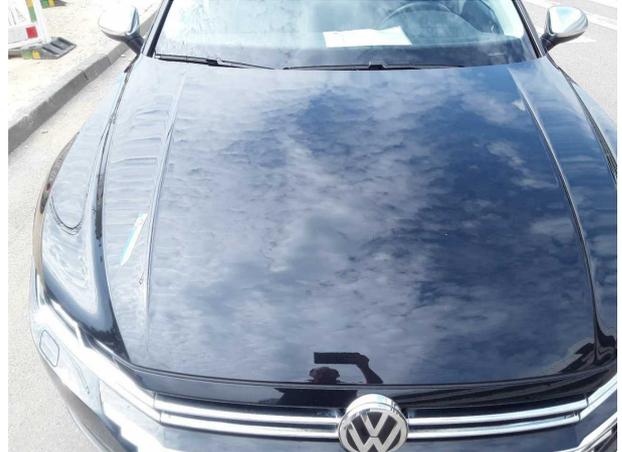
**Beschädigung #2:** Motorhaube: Motorhaube - Steinschlag - instandsetzen und lackieren

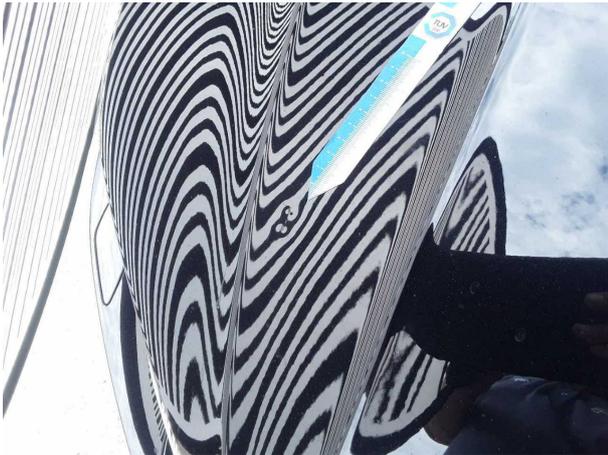
**Beschädigung #2:** Motorhaube: Motorhaube - Steinschlag - instandsetzen und lackieren

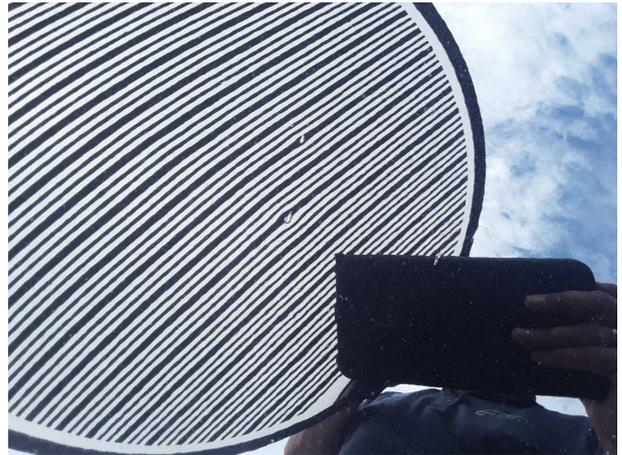
**Beschädigung #2:** Motorhaube: Motorhaube - Steinschlag - instandsetzen und lackieren

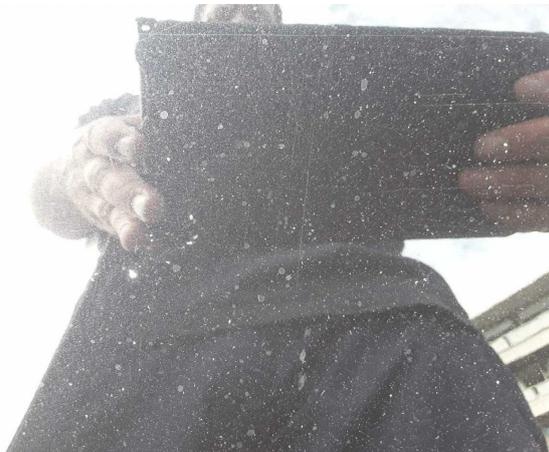
**Beschädigung #2:** Motorhaube: Motorhaube - Steinschlag - instandsetzen und lackieren

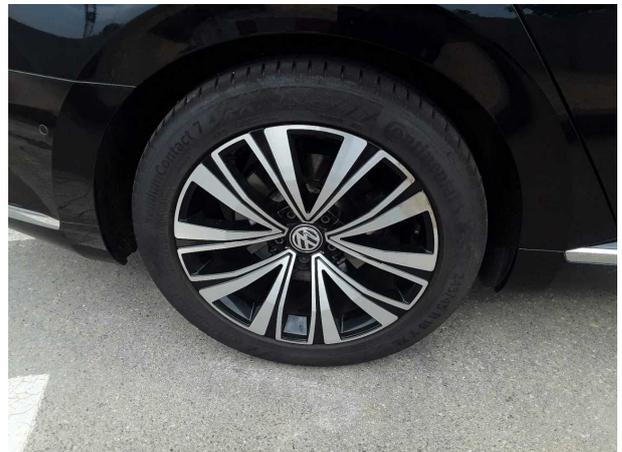
**Beschädigung #3:** Rad/Reifen: Leichtmetallfelge hinten rechts - verkratzt / verschürft - Wertminderung

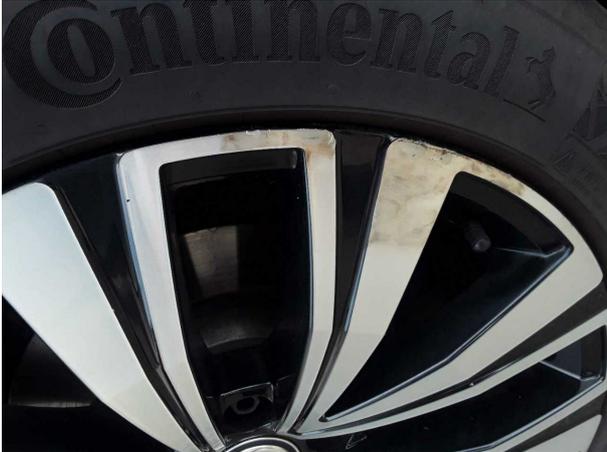
**Beschädigung #3:** Rad/Reifen: Leichtmetallfelge hinten rechts - verkratzt / verschürft - Wertminderung

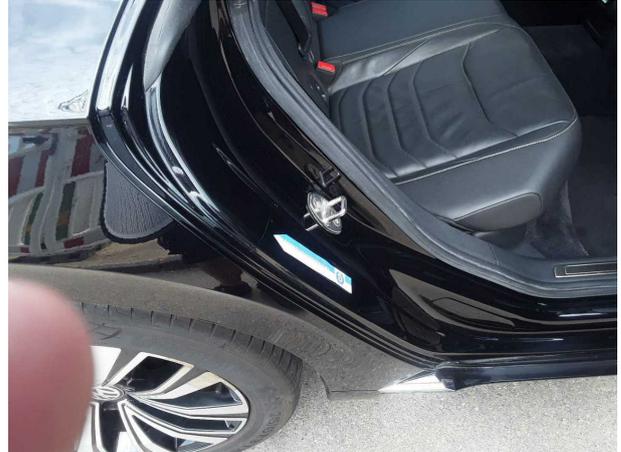
**Beschädigung #4:** Karosserie: C-Säule rechts - Kratzer - auslegen / polieren

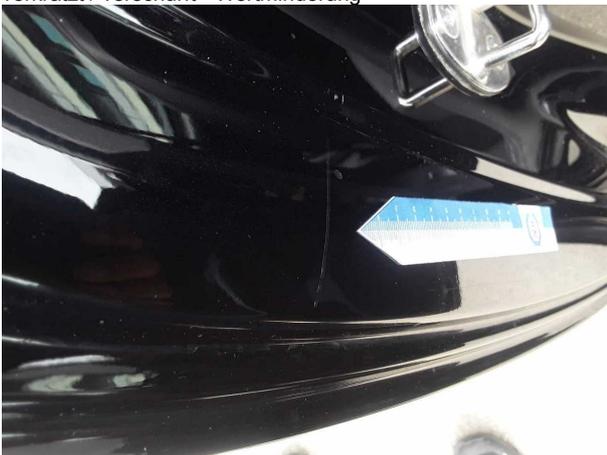
**Beschädigung #4:** Karosserie: C-Säule rechts - Kratzer - auslegen / polieren

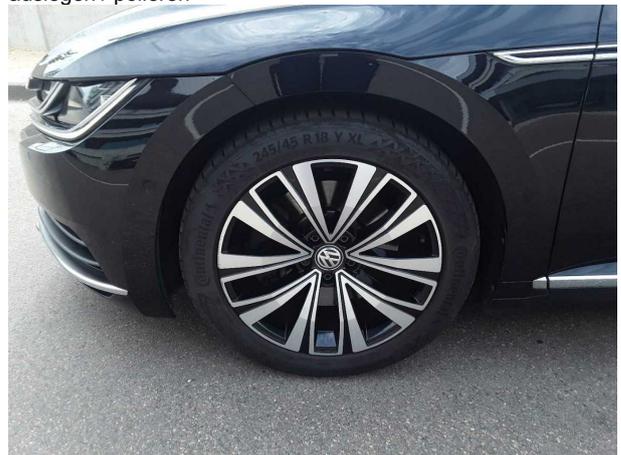
**Beschädigung #5:** Rad/Reifen: Leichtmetallfelge vorn links - verkratzt / verschürft - Wertminderung

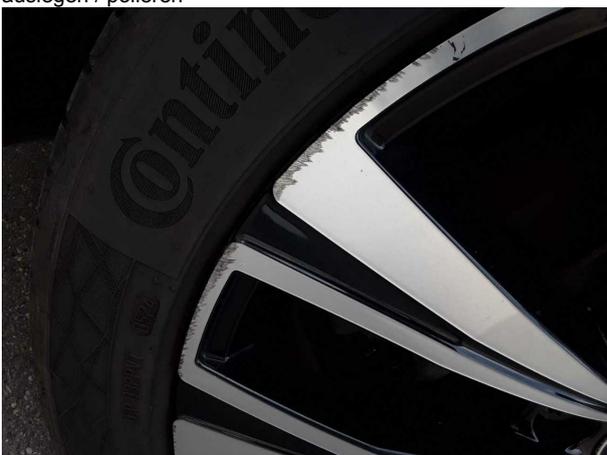
**Beschädigung #5:** Rad/Reifen: Leichtmetallfelge vorn links - verkratzt / verschürft - Wertminderung
