WVWZZZ7NZHV238623

## Angaben zum Fahrzeug

## Zustandsbericht

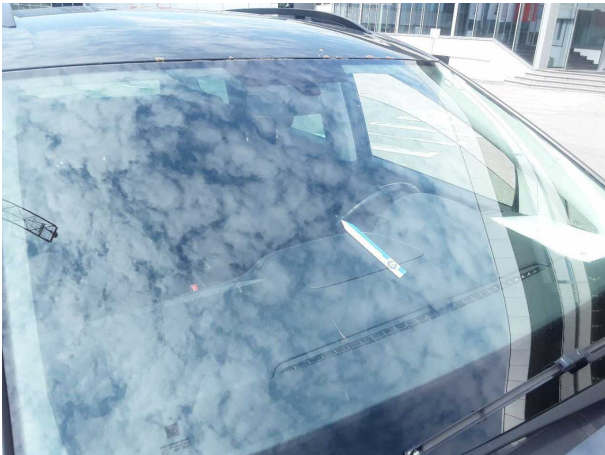
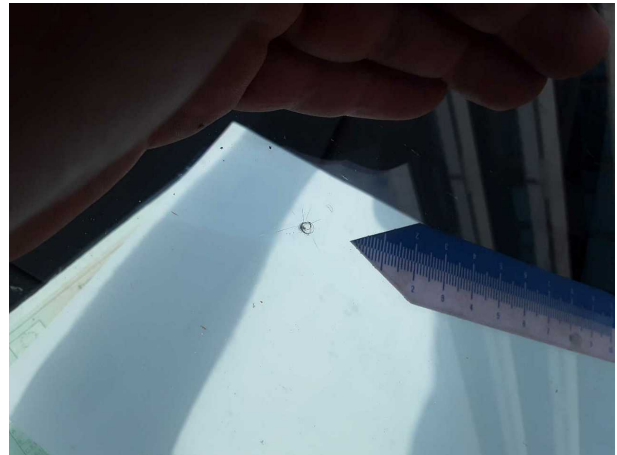
| Nr. | Bauteilgruppe | Beschreibung |
|---|---|---|
| 1 | Verglasung | Frontscheibe - Steinschlag - erneuern |

**Beschädigung #1:** Verglasung: Frontscheibe - Steinschlag - erneuern

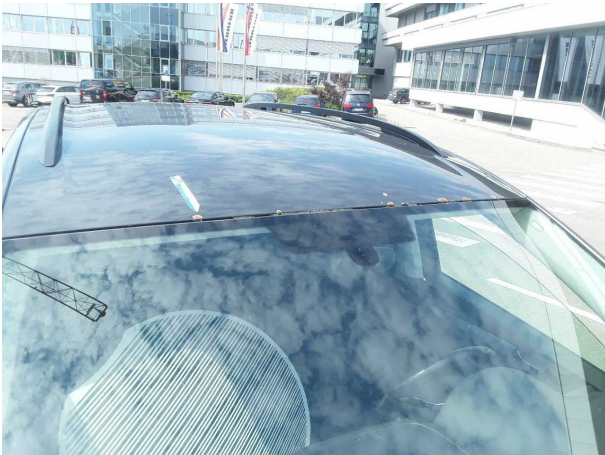
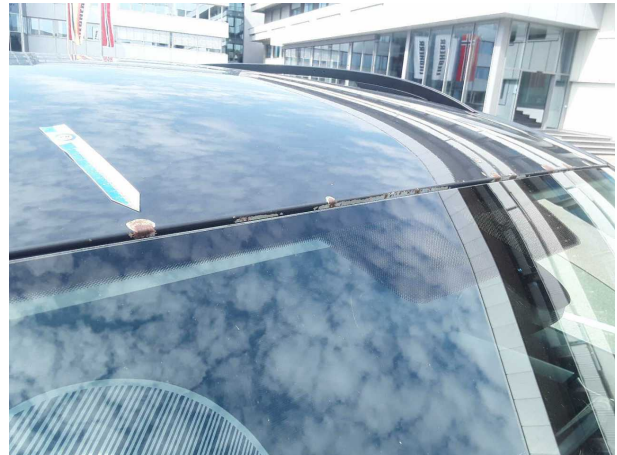
| Nr. | Bauteilgruppe | Beschreibung |
|---|---|---|
| 2 | Fahrzeugdach | Dach - Lackmangel - lackieren |

**Beschädigung #2:** Fahrzeugdach: Dach - Lackmangel - lackieren

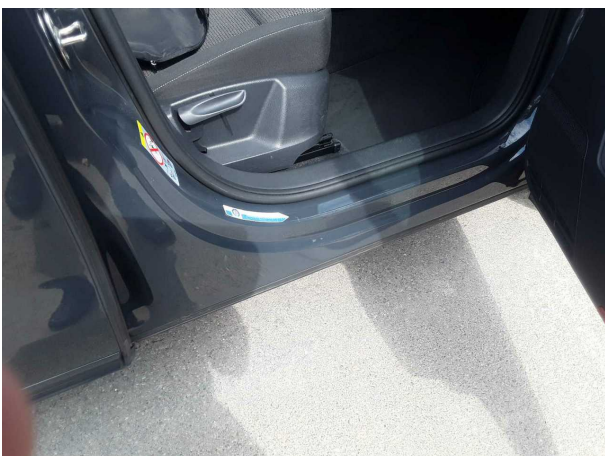
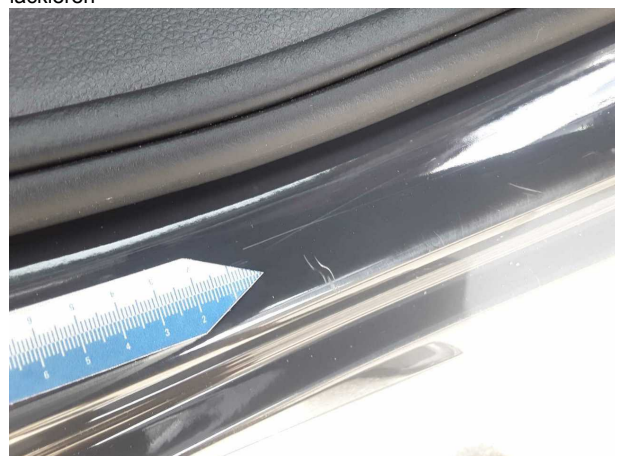
| Nr. | Bauteilgruppe | Beschreibung |
|---|---|---|
| 3 | Schweller rechts | Einstieg - Kratzer - Smart Repair |

**Beschädigung #3:** Schweller rechts: Einstieg - Kratzer - Smart Repair

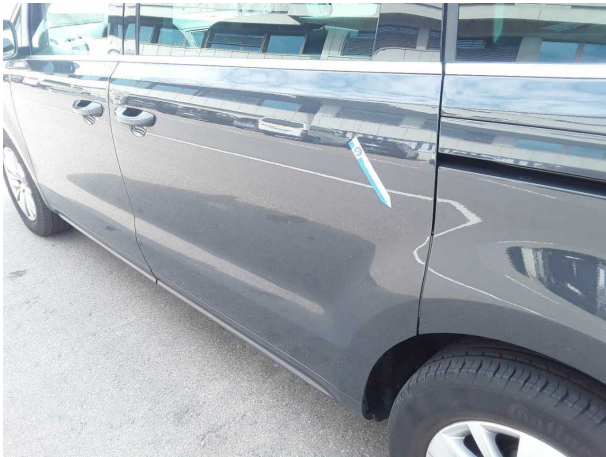
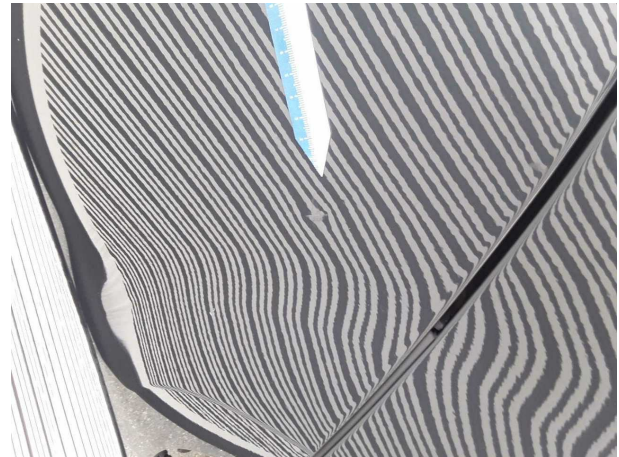
| Nr. | Bauteilgruppe | Beschreibung |
|---|---|---|
| 4 | Tür hinten links | Tür - Delle / Lackschaden - instandsetzen und lackieren |

**Beschädigung #4:** Tür hinten links: Tür - Delle / Lackschaden - instandsetzen und lackieren

**Beschädigung #4:** Tür hinten links: Tür - Delle / Lackschade... instandsetzen und lackieren

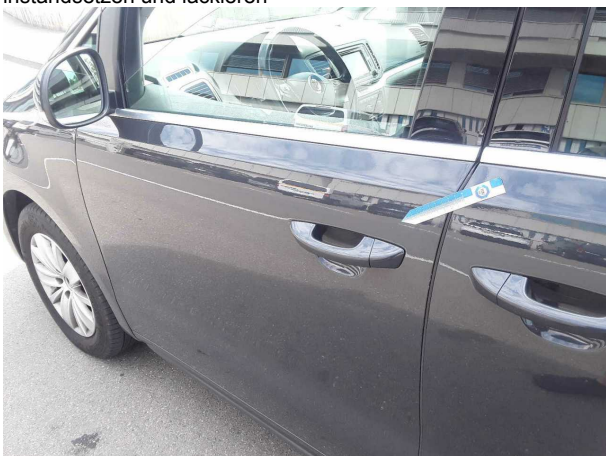
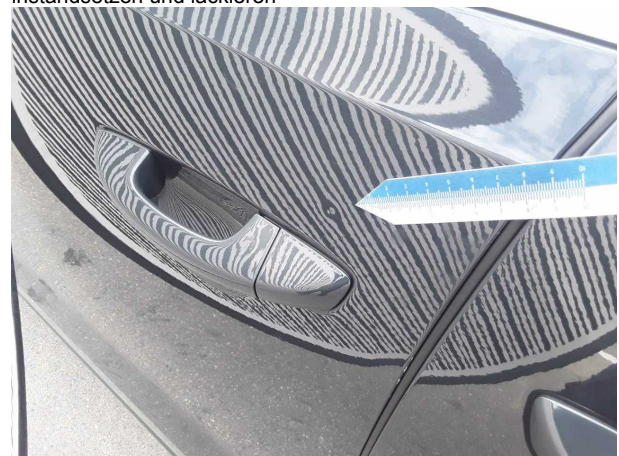
| Nr. | Bauteilgruppe | Beschreibung |
|---|---|---|
| 5 | Tür vorn links | Tür - Delle(n) - sanft instandsetzen |

**Beschädigung #5:** Tür vorn links: Tür - Delle(n) - sanft instandsetzen

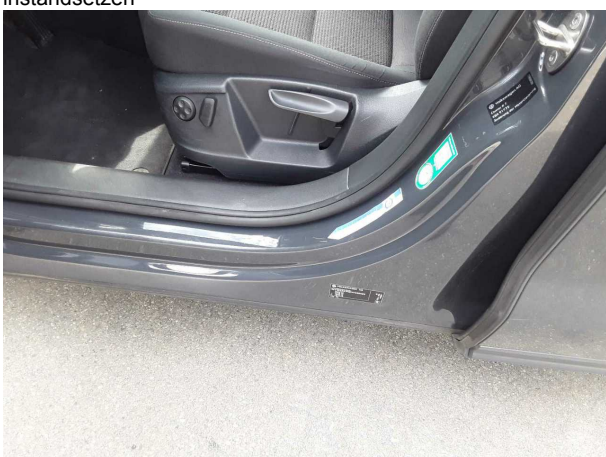
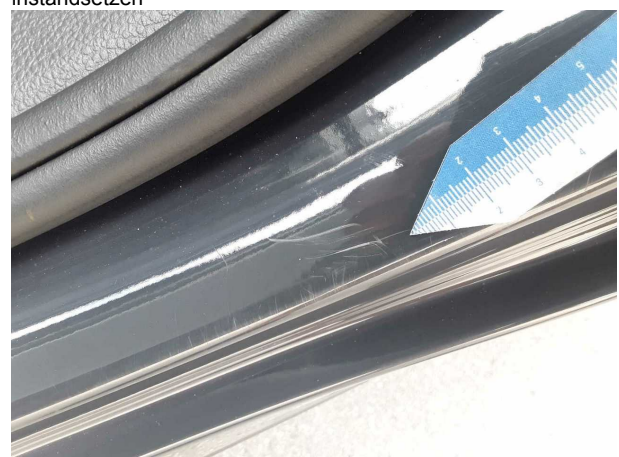
| Nr. | Bauteilgruppe | Beschreibung |
|---|---|---|
| 6 | Schweller links | Einstieg - Kratzer - Smart Repair |

**Beschädigung #6:** Schweller links: Einstieg - Kratzer - Smart Repair

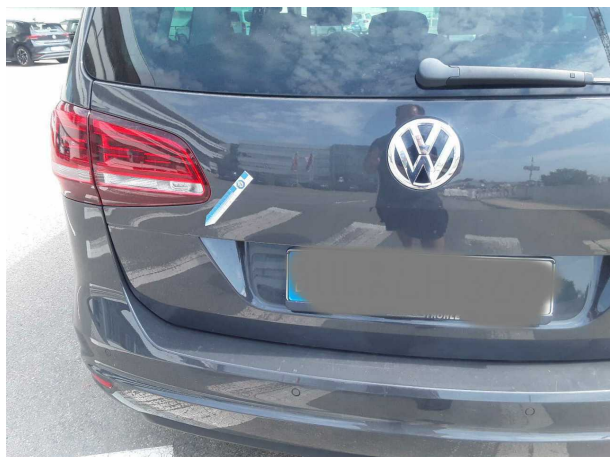
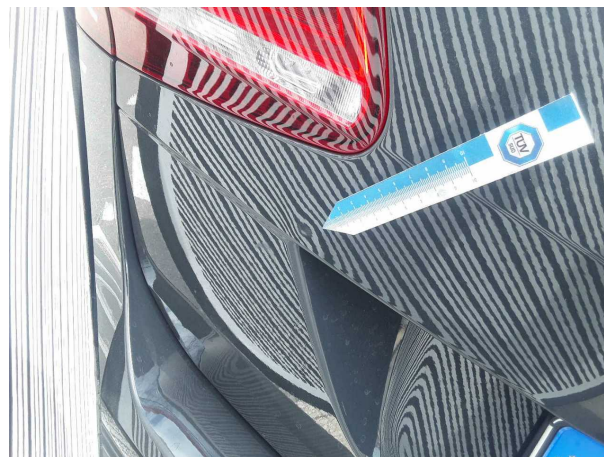
| Nr. | Bauteilgruppe | Beschreibung |
|---|---|---|
| 7 | Heckklappe/-tür | Heckklappe - Delle(n) - sanft instandsetzen |

**Beschädigung #7:** Heckklappe/-tür: Heckklappe - Delle(n) - sanft instandsetzen
