**WAUZZZ4G9HN056006**

## Angaben zum Fahrzeug

## Zustandsbericht

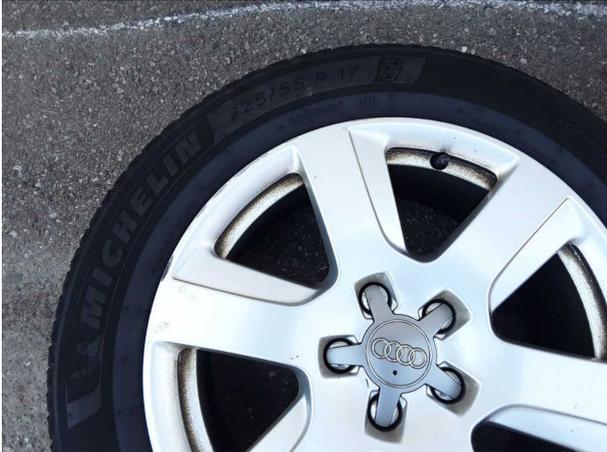
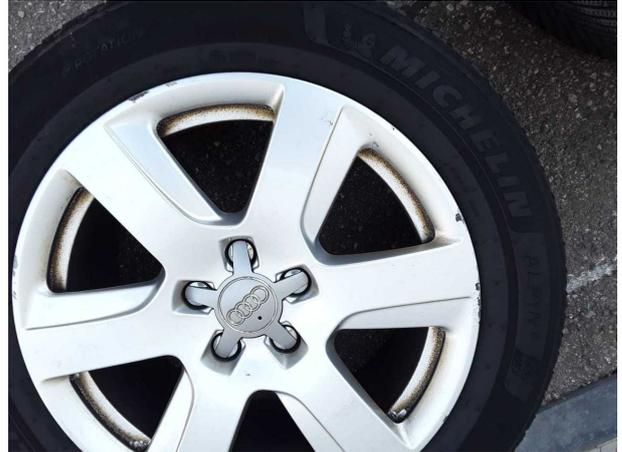
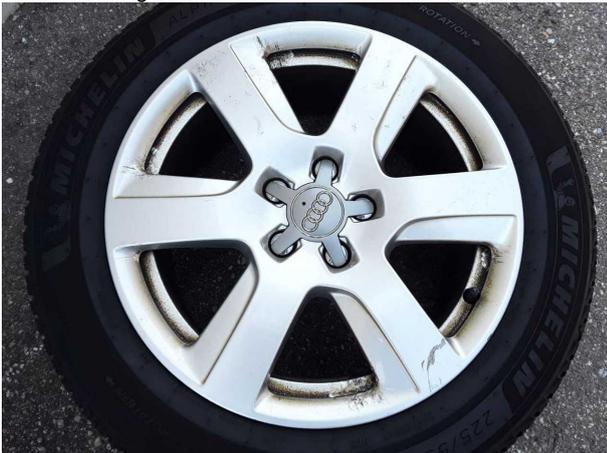
| Nr. | Bauteilgruppe | Beschreibung |
|---|---|--|
| 5 | 2.Radsatz | 3 Leichtmetallfelgen - beschädigt - Wertminderung |

**Beschädigung #5:** 2.Radsatz: 3 Leichtmetallfelgen - beschädigt - Wertminderung

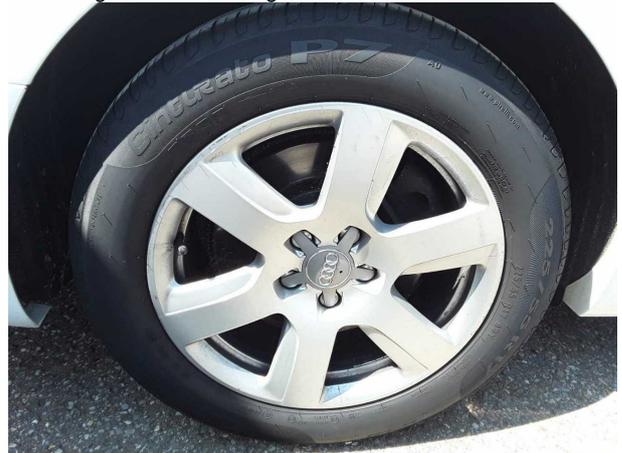
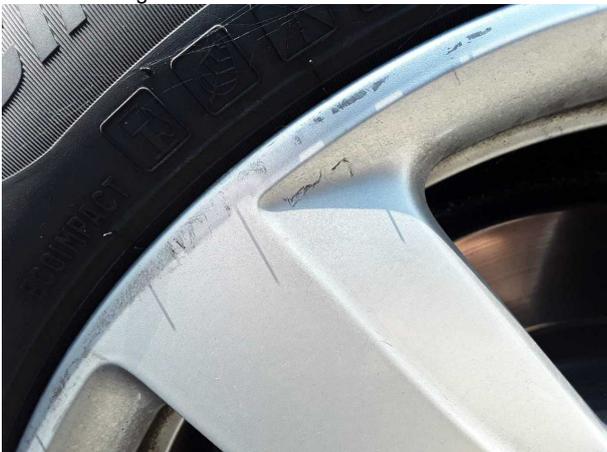
| Nr. | Bauteilgruppe | Beschreibung |
|---|---|--|
| 6 | Rad/Reifen | Leichtmetallfelge hinten rechts - verkratzt / verschürft - Wertminderung |

**Beschädigung #6:** Rad/Reifen: Leichtmetallfelge hinten rechts - verkratzt / verschürft - Wertminderung

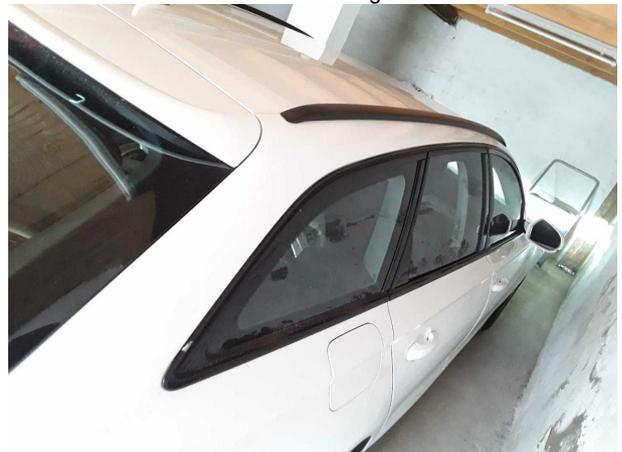
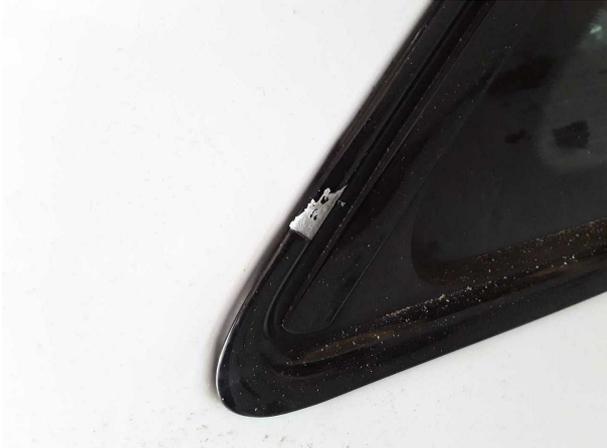
| Nr. | Bauteilgruppe | Beschreibung |
|---|---|--|
| 7 | Fahrzeugdach | Dachholm rechts (Zierleiste) - Korrosion - Wertminderung |

**Beschädigung #7:** Fahrzeugdach: Dachholm rechts (Zierleis... - Korrosion - Wertminderung

**Beschädigung #7:** Fahrzeugdach: Dachholm rechts (Zierleiste) - Korrosion - Wertminderung

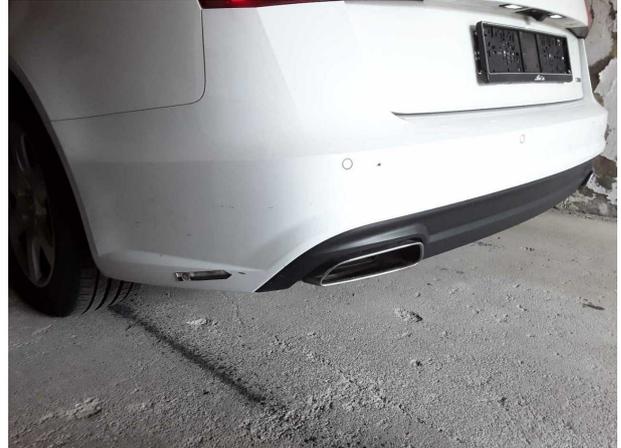
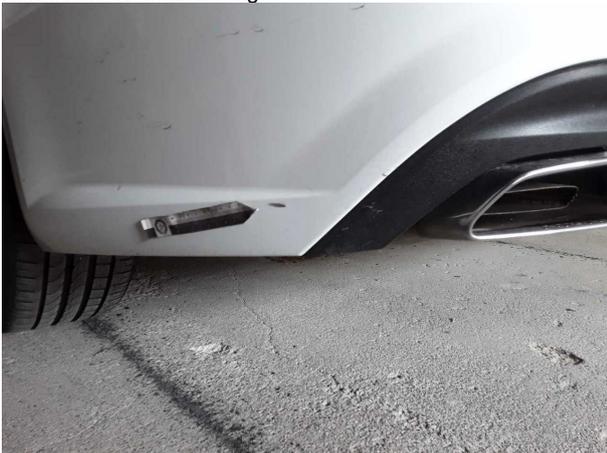
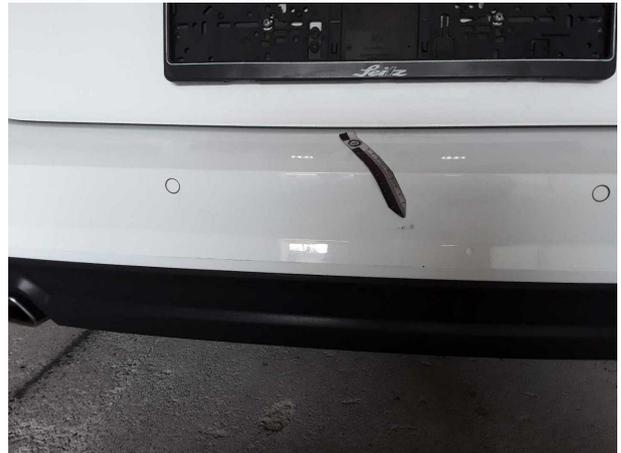
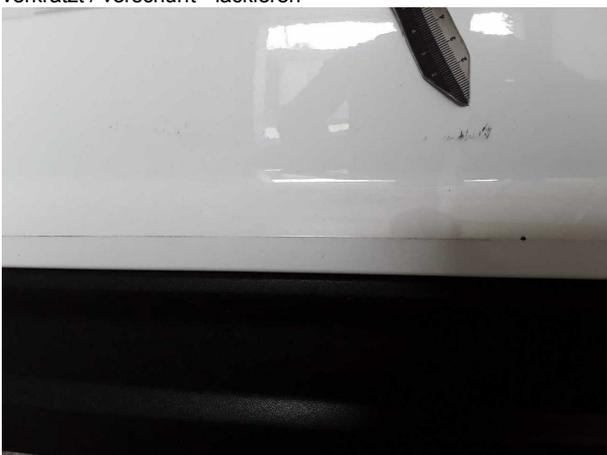
| Nr. | Bauteilgruppe | Beschreibung |
|---|---|--|
| 8 | Stoßfänger hinten | Stoßfänger hinten - verkratzt / verschürft - lackieren |

**Beschädigung #8:** Stossfänger hinten: Stossfänger hinten - verkratzt / verschürft - lackieren

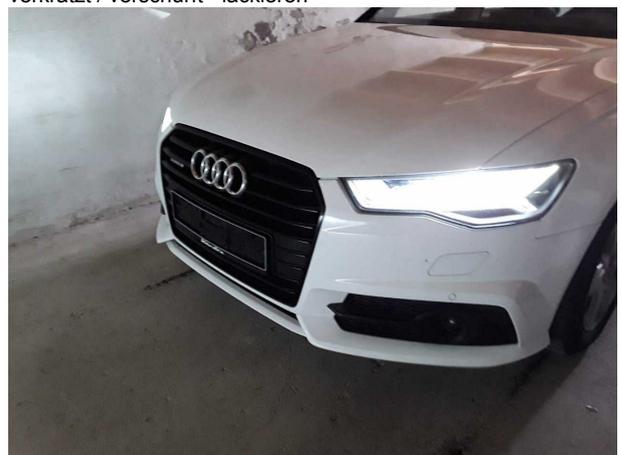
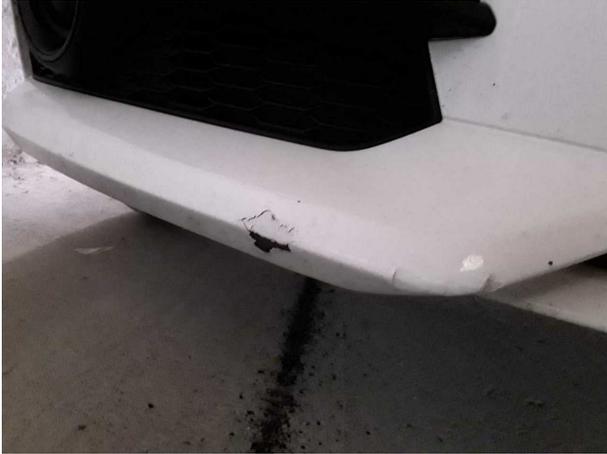
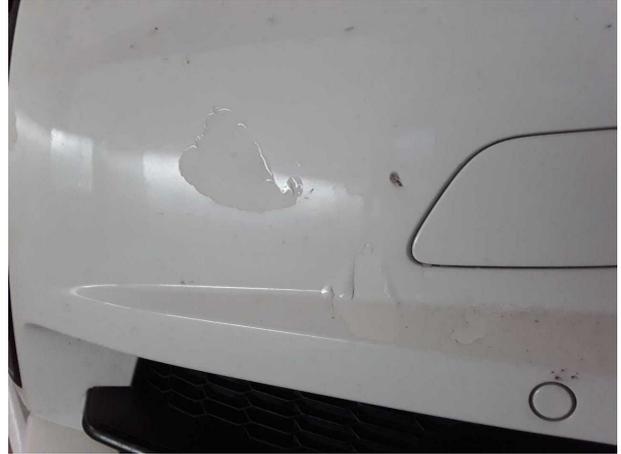
| Nr. | Bauteilgruppe | Beschreibung |
|---|---|--|
| 9 | Stoßfänger vorn | Stoßfänger vorn - verformt - erneuern |

**Beschädigung #9:** Stossfänger vorn: Stossfänger vorn - verformt - erneuern

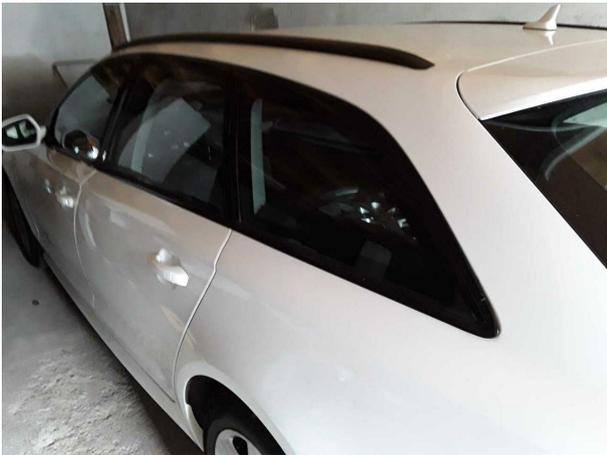
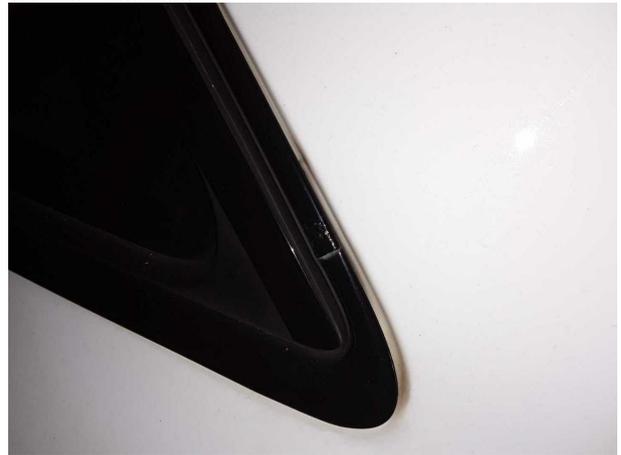
| Nr. | Bauteilgruppe | Beschreibung |
|---|---|--|
| 10 | Fahrzeugdach | Dachholm links (Zierleiste) - Korrosion - Wertminderung |

**Beschädigung #10:** Fahrzeugdach: Dachholm links (Zierleiste) - Korrosion - Wertminderung

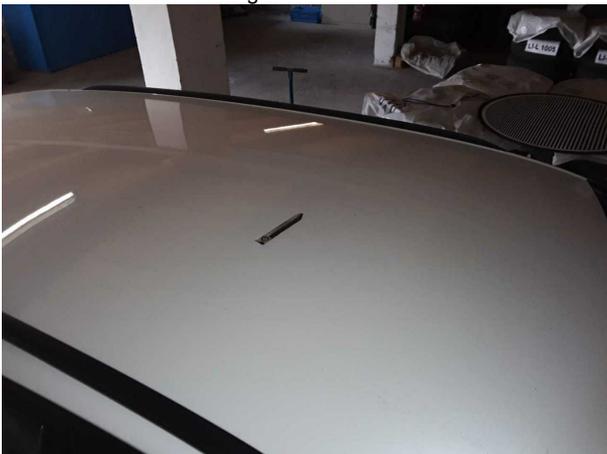
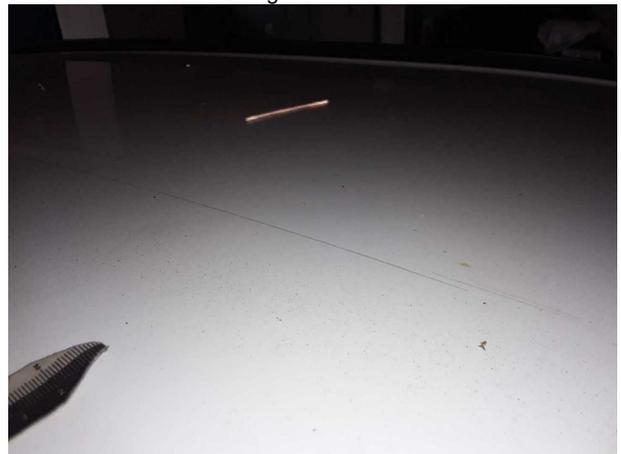
| Nr. | Bauteilgruppe | Beschreibung |
|---|---|--|
| 11 | Fahrzeugdach | Dach - verkratzt / verschürft - lackieren |

**Beschädigung #11:** Fahrzeugdach: Dach - verkratzt / verschürft - lackieren

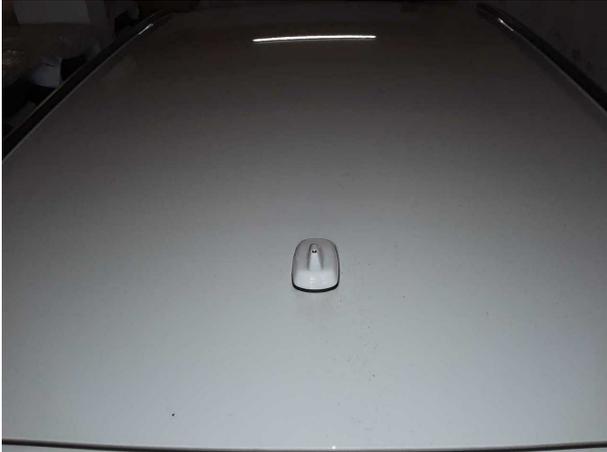
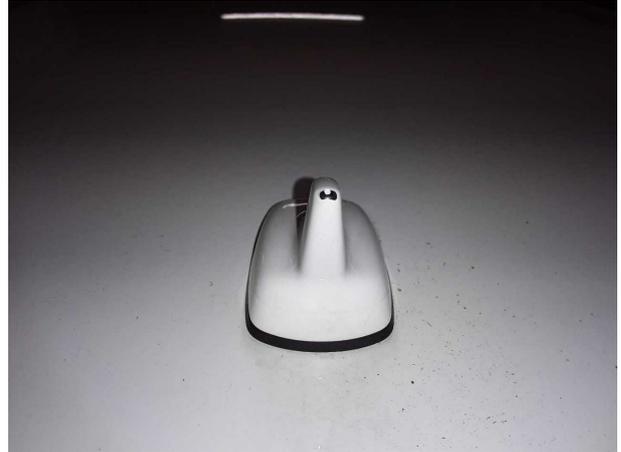
| Nr. | Bauteilgruppe | Beschreibung |
|---|---|--|
| 12 | Fahrzeugdach | Antennenstab - verkratzt / verschürft - lackieren |

**Beschädigung #12:** Fahrzeugdach: Antennenstab - verkratzt / verschürft - lackieren
