**TMBLM7NS0M8006554**

## Angaben zum Fahrzeug

## Zustandsbericht

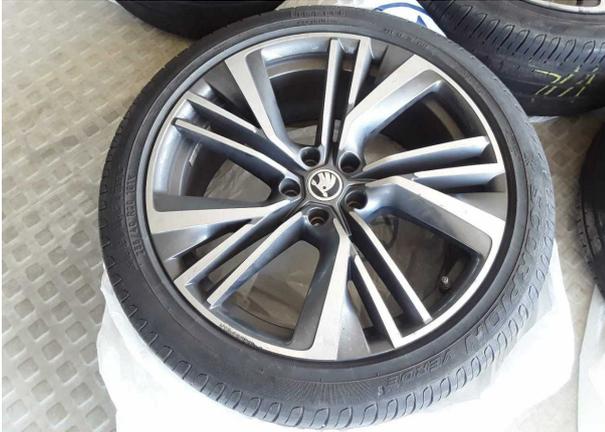
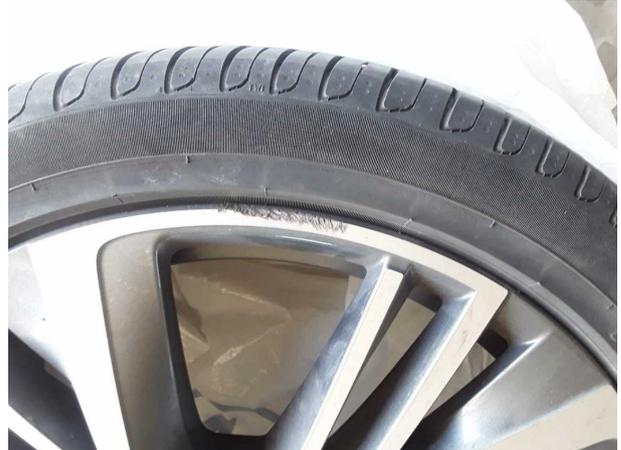
**Beschädigung #1:** 2.Radsatz: 1 Leichtmetallfelge - verkratzt / verschürft - Wertminderung

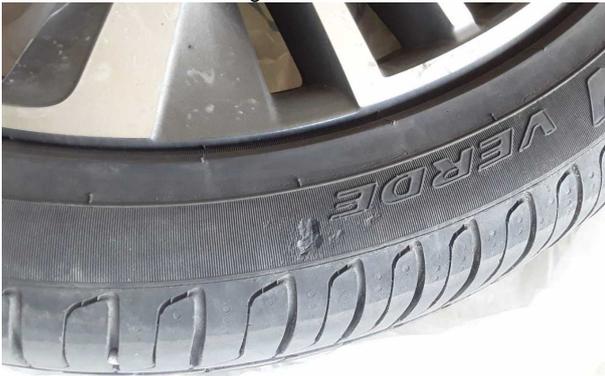
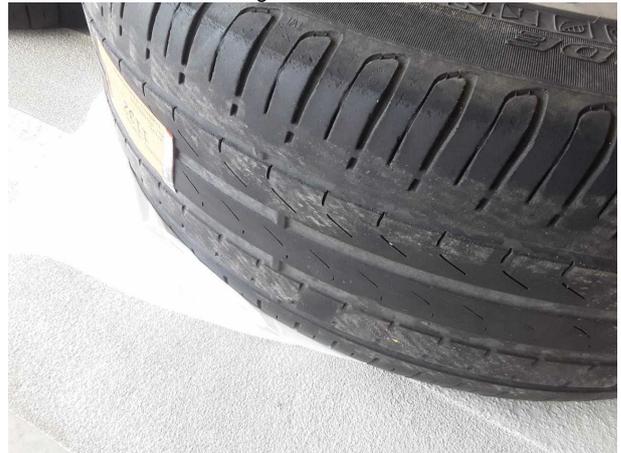
**Beschädigung #2:** 2.Radsatz: Reifensatz komplett (beschädigt und) - verschlissen - erneuern

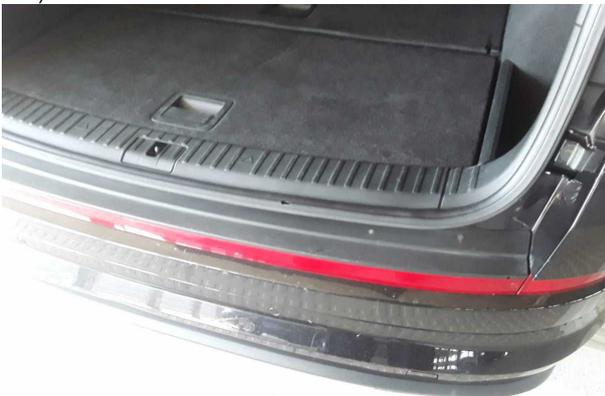
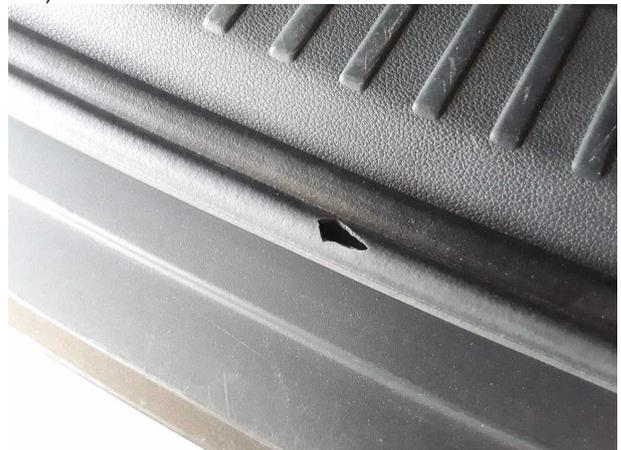
**Beschädigung #3:** Heckklappe/-tür: Dichtung - gebrochen / gerissen - erneuern

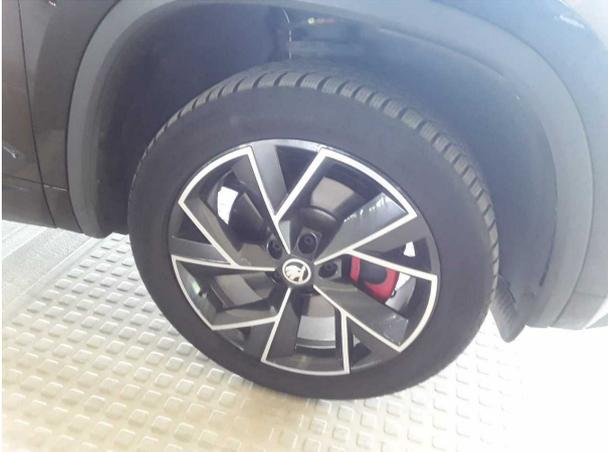
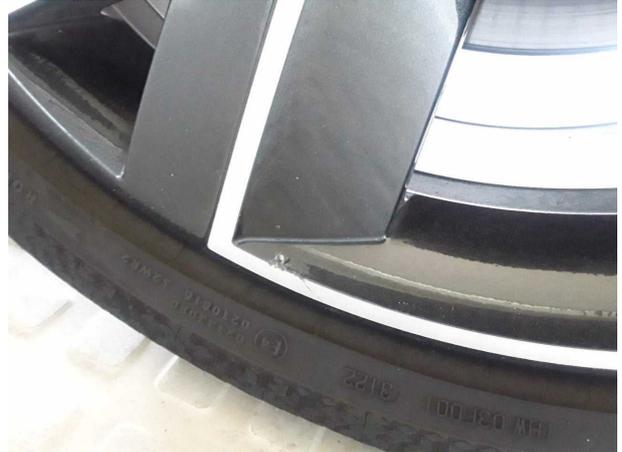
**Beschädigung #4:** Rad/Reifen: Leichtmetallfelge vorn rechts - verschlissen - Wertminderung

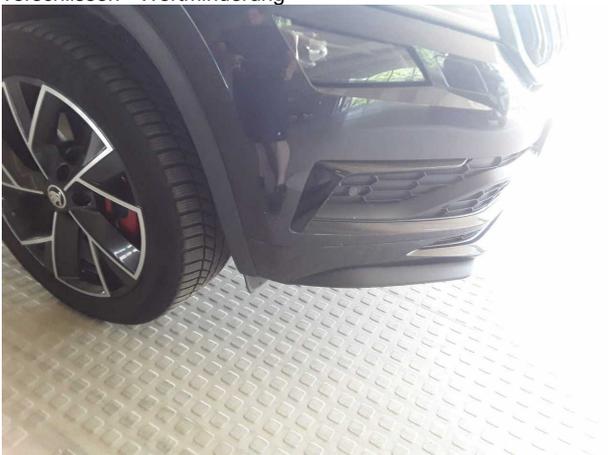
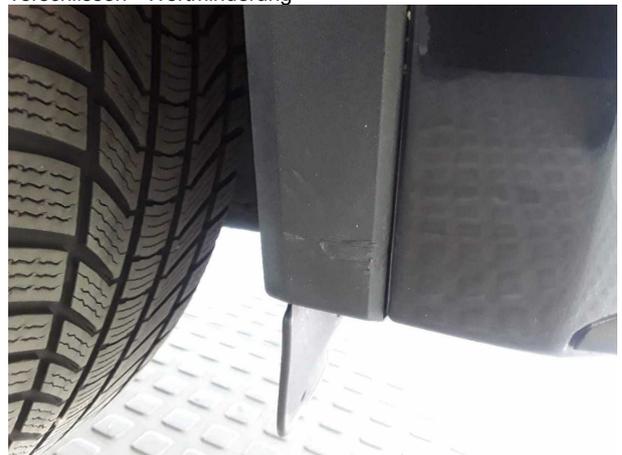
**Beschädigung #5:** Kotflügel rechts: Radhausverbreiterung - verkratzt / verschürft - erneuern

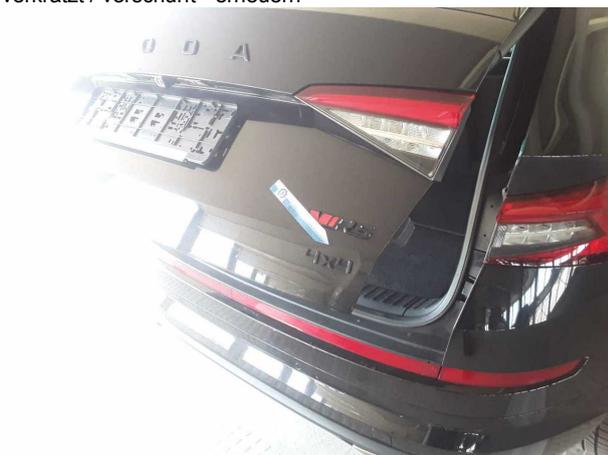
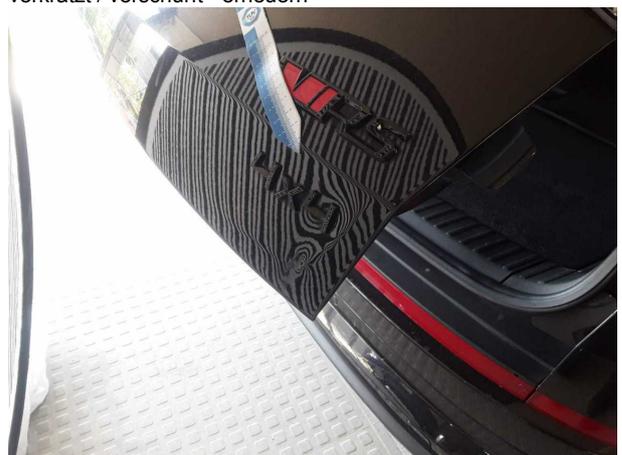
**Beschädigung #6:** Heckklappe/-tür: Heckklappe - Delle / Lackschaden - instandsetzen und lackieren

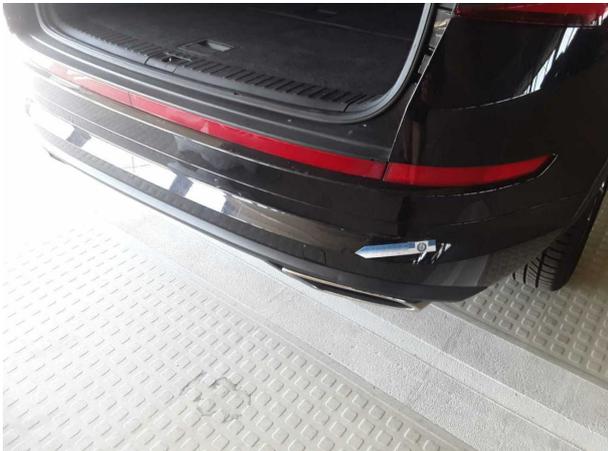
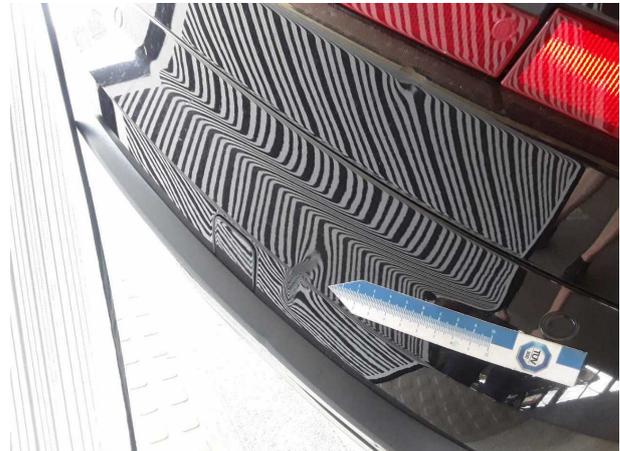
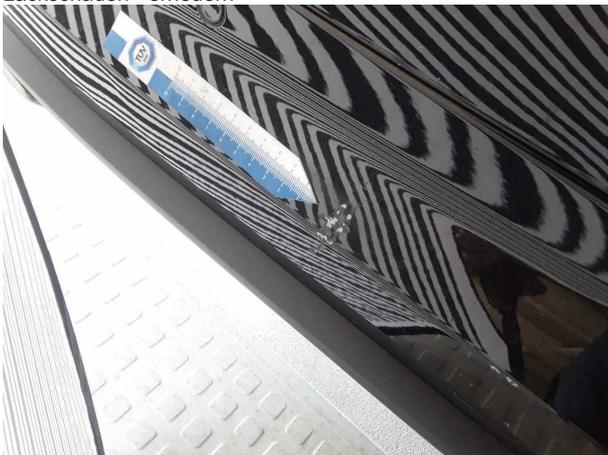
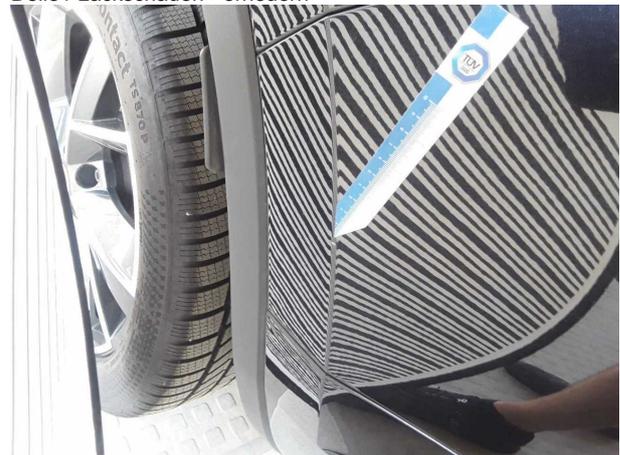
**Beschädigung #7:** Stossfänger hinten: Stossfänger hinten - Delle / Lackschaden - erneuern

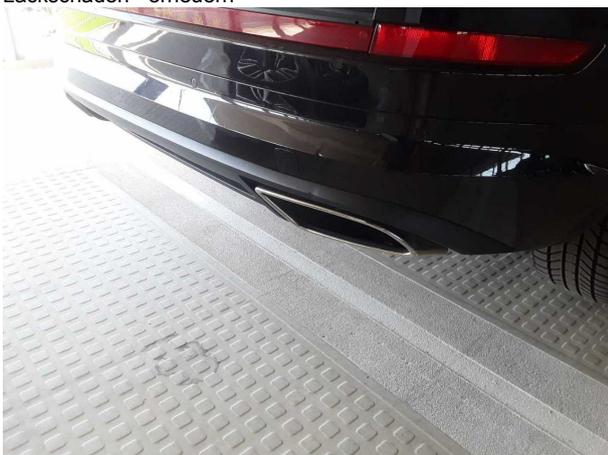
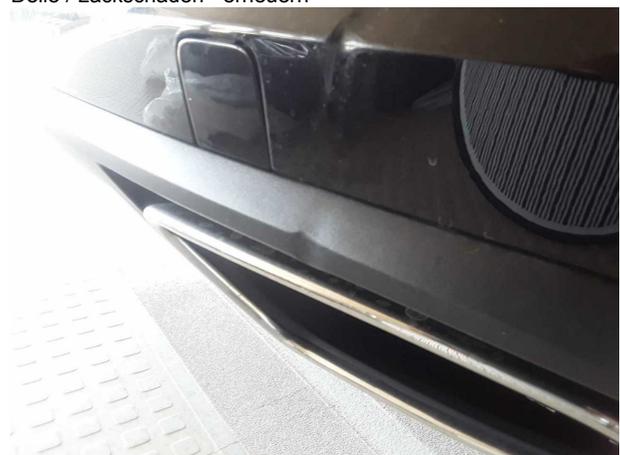
**Beschädigung #8:** Stossfänger hinten: Spoiler - verkratzt / verschürft - erneuern

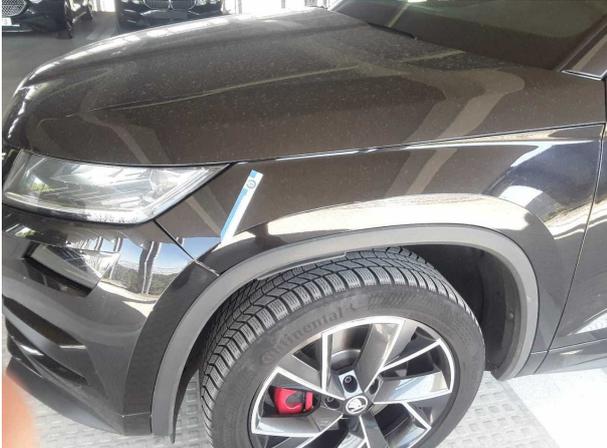
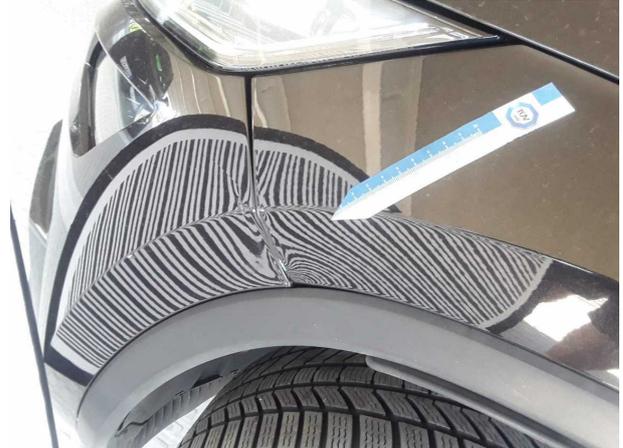
**Beschädigung #9:** Kotflügel links: Kotflügel links - Delle / Lackschaden - instandsetzen und lackieren

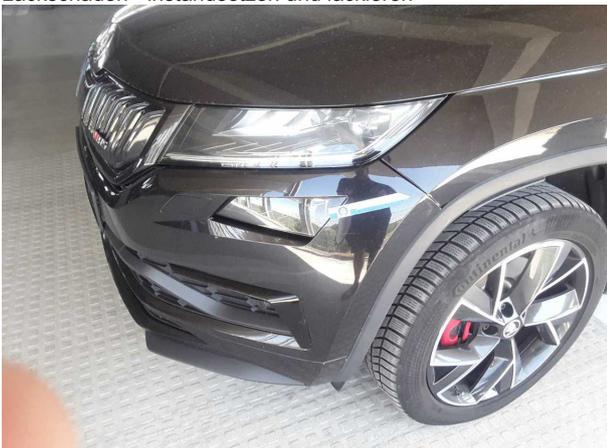
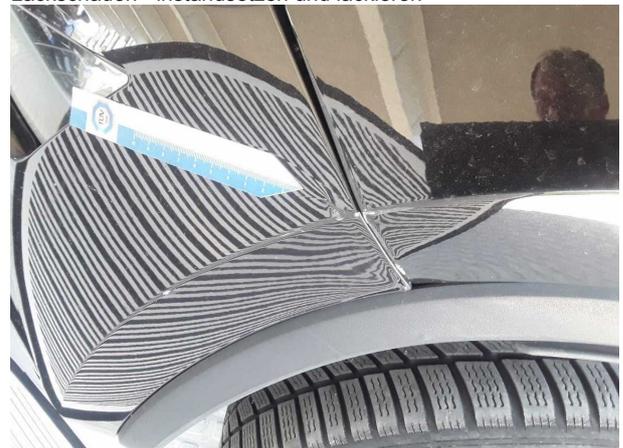
**Beschädigung #10:** Stossfänger vorn: Stossfänger vorn - Delle / Lackschaden - instandsetzen und lackieren

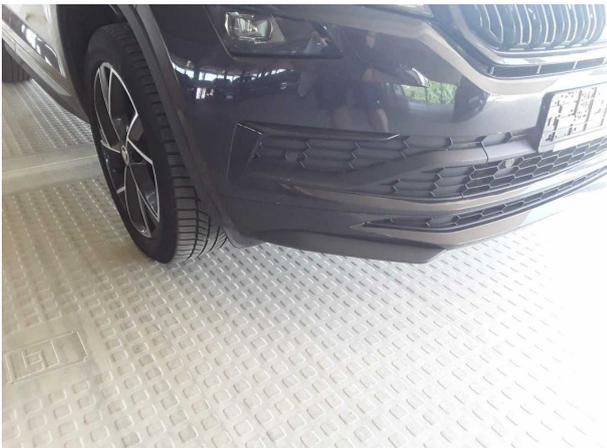
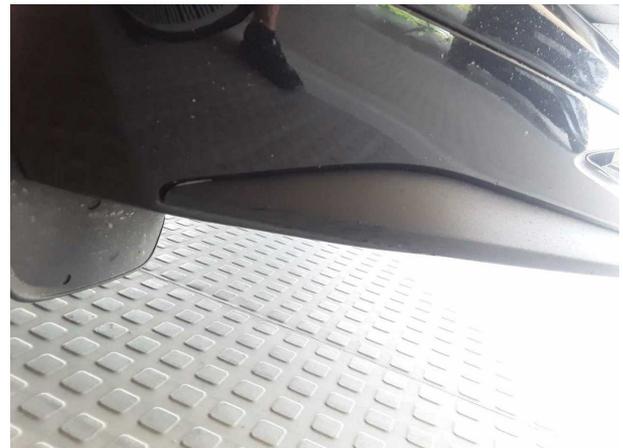
**Beschädigung #11:** Stossfänger vorn: Spoiler - verkratzt / verschürft - erneuern

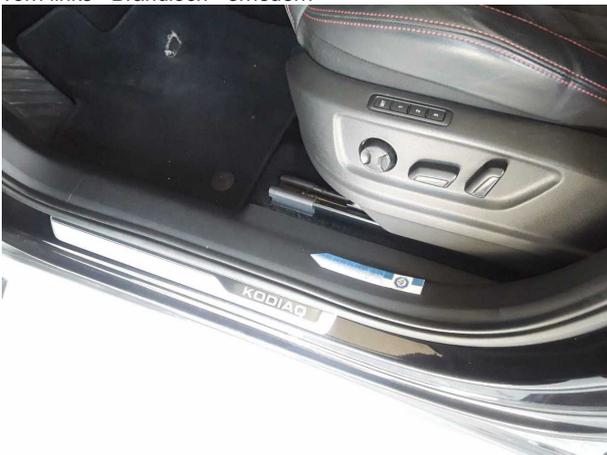
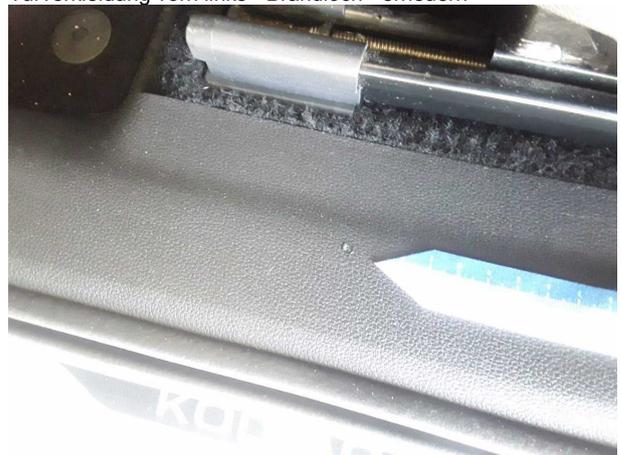
13	Verkleidungen/Abdeckungen	Einstieg vorn links - Brandloch - erneuern
14	Verkleidungen/Abdeckungen	Fußmatten - beschädigt - erneuern
15	Verkleidungen/Abdeckungen	Bodenbelag vorn links - Löcher - Smart Repair
16	Interieur	Innenraum - Geruch - Ozonbehandlung

**Beschädigung #13:** Verkleidungen/Abdeckungen: Einstieg vorn links - Brandloch - erneuern

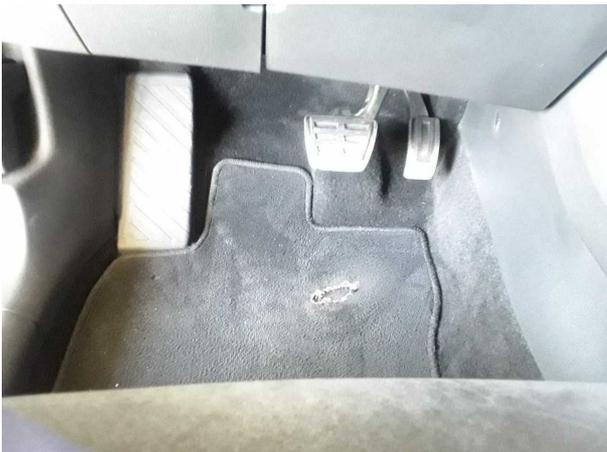
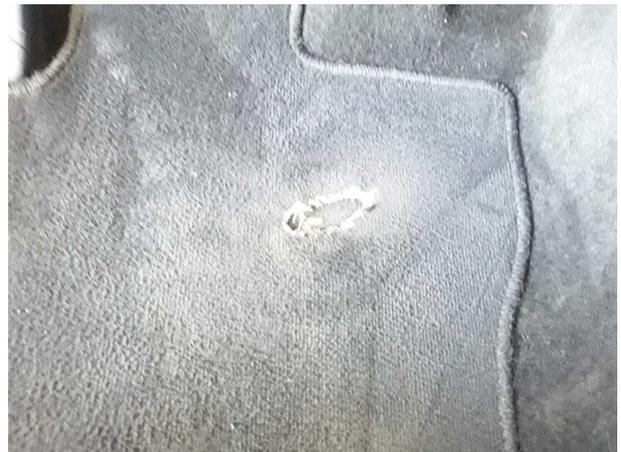
**Beschädigung #14:** Verkleidungen/Abdeckungen: Fußmatten - beschädigt - erneuern

**Beschädigung #14:** Verkleidungen/Abdeckungen: Fußmatte... beschädigt - erneuern

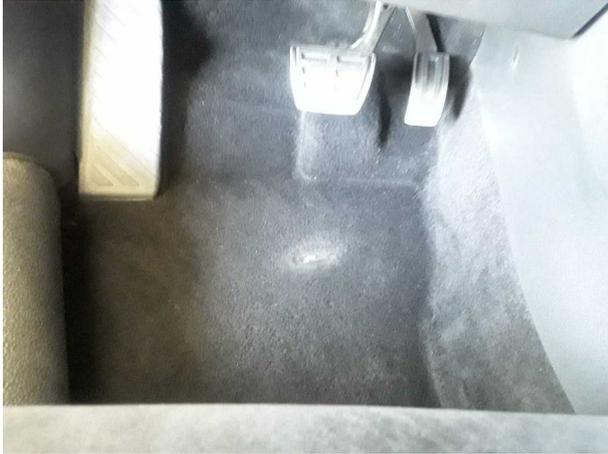
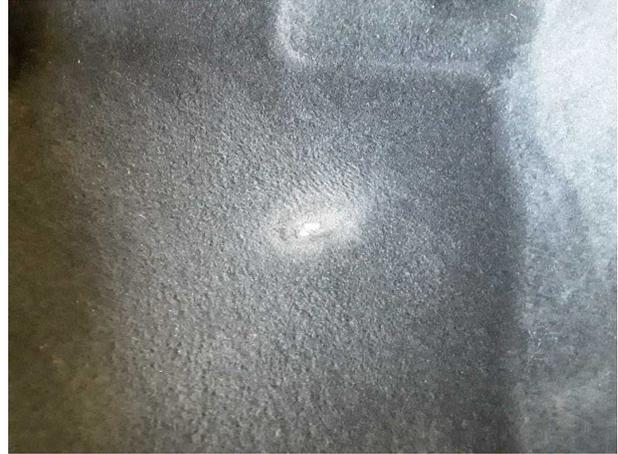
**Beschädigung #15:** Verkleidungen/Abdeckungen: Bodenbelag vorn links - Löcher - Smart Repair
