## Raport z oględzin pojazdu

| Numer raportu | 215406/6/25-11401 | Data raportu | 18-06-2025 |

| Marka, model | RENAULT Master dCi 170 Ene... |
| Numer rejestracyjny | WD6932R |

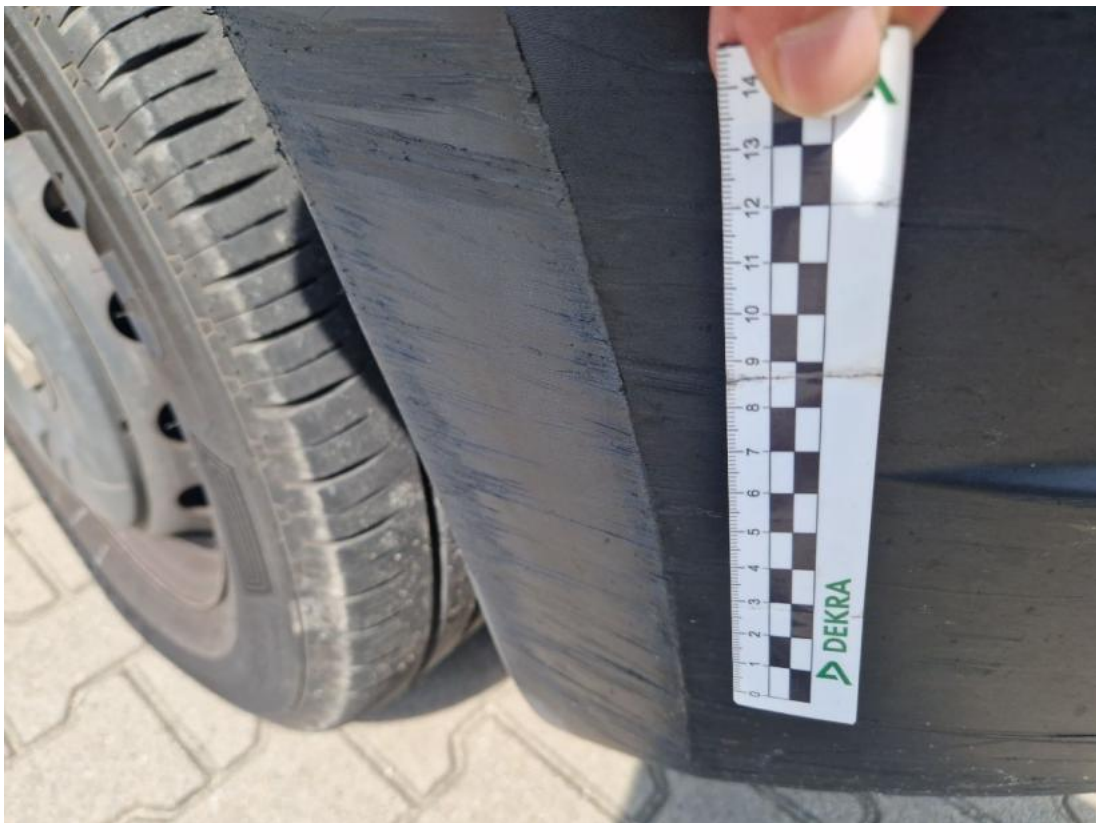
**Fot. 38**

| 1 | Okladzina zderzaka przedniego | zarysowanie, ubytki materiału | WY | 1.1 |

Zderzak przedni cz P - Rysa/odprysk 1

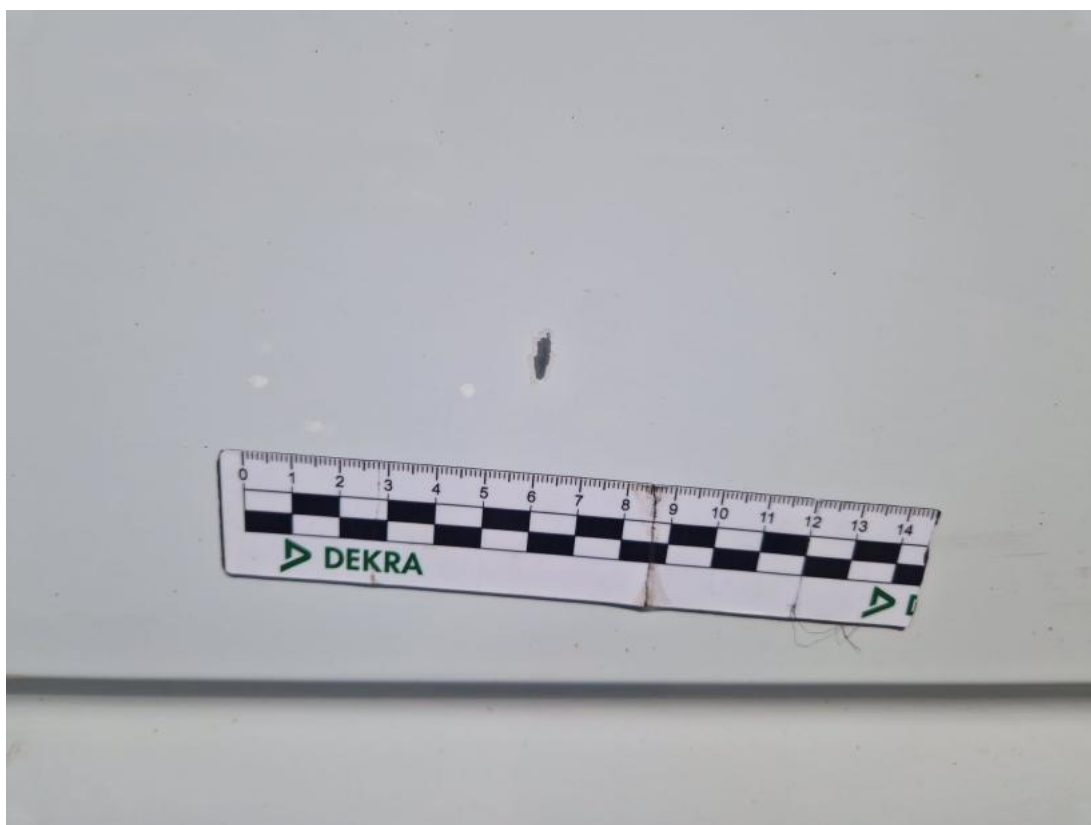
**Fot. 40**

Drzwi tylne P - Rysa/odprysk 1

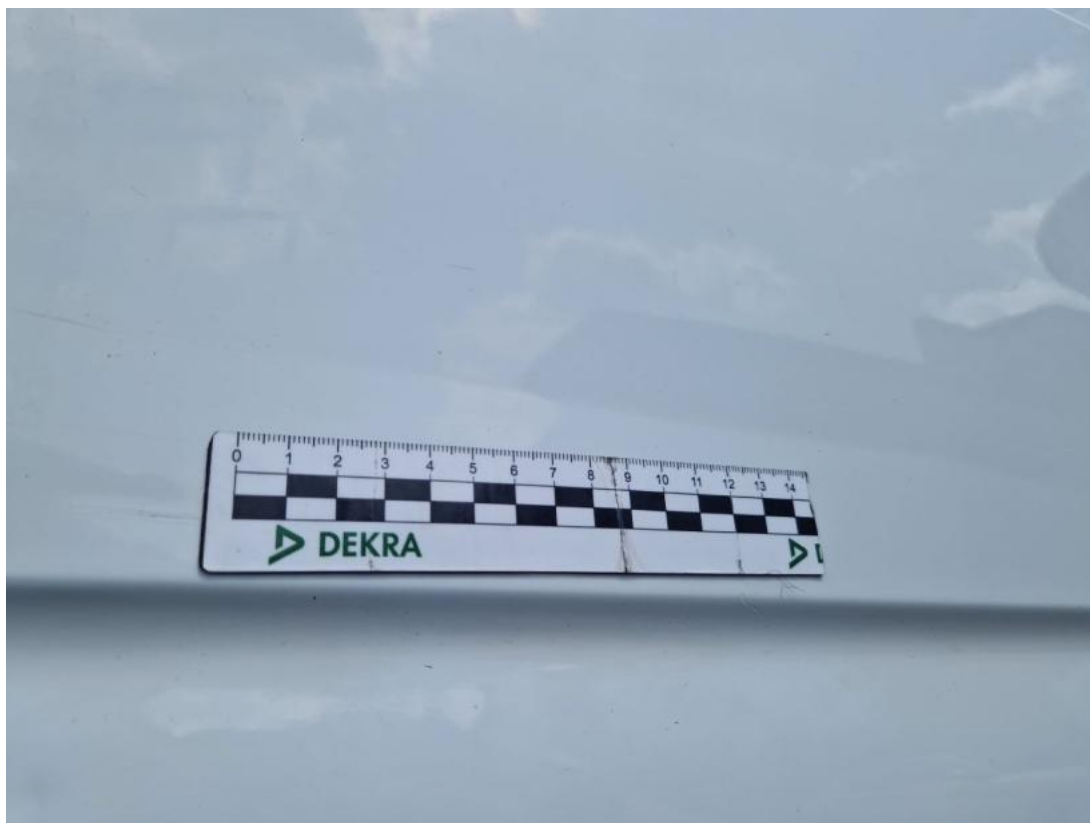
**Fot. 41**

| 17 | Drzwi tylne, skrzydło prawe R | wgniecenie/odkształcenie | NA | 1 |

Drzwi tylne P - Wgniecenie/odkształcenie 1

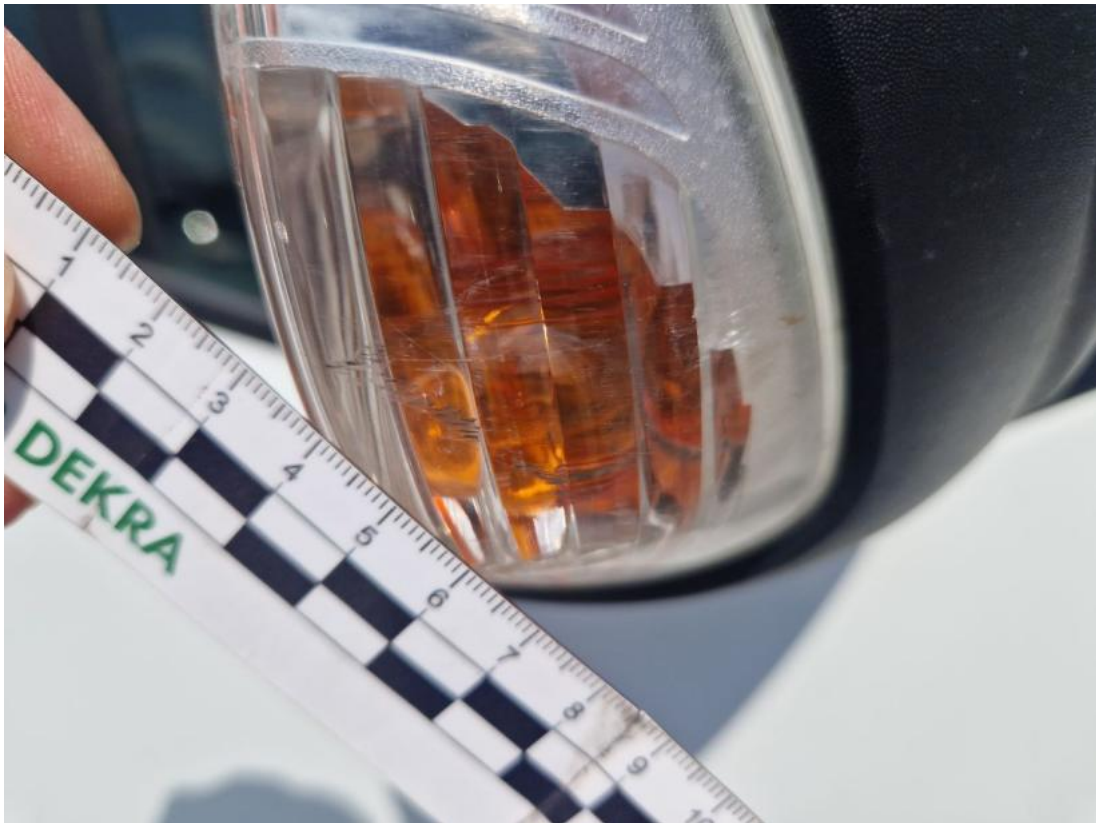
**Fot. 43**

| 18 | Kierunkowskaz boczny R | zarysowanie | | |

Kierunkowskaz boczny/lusterka P - Rysa/odprysk 1

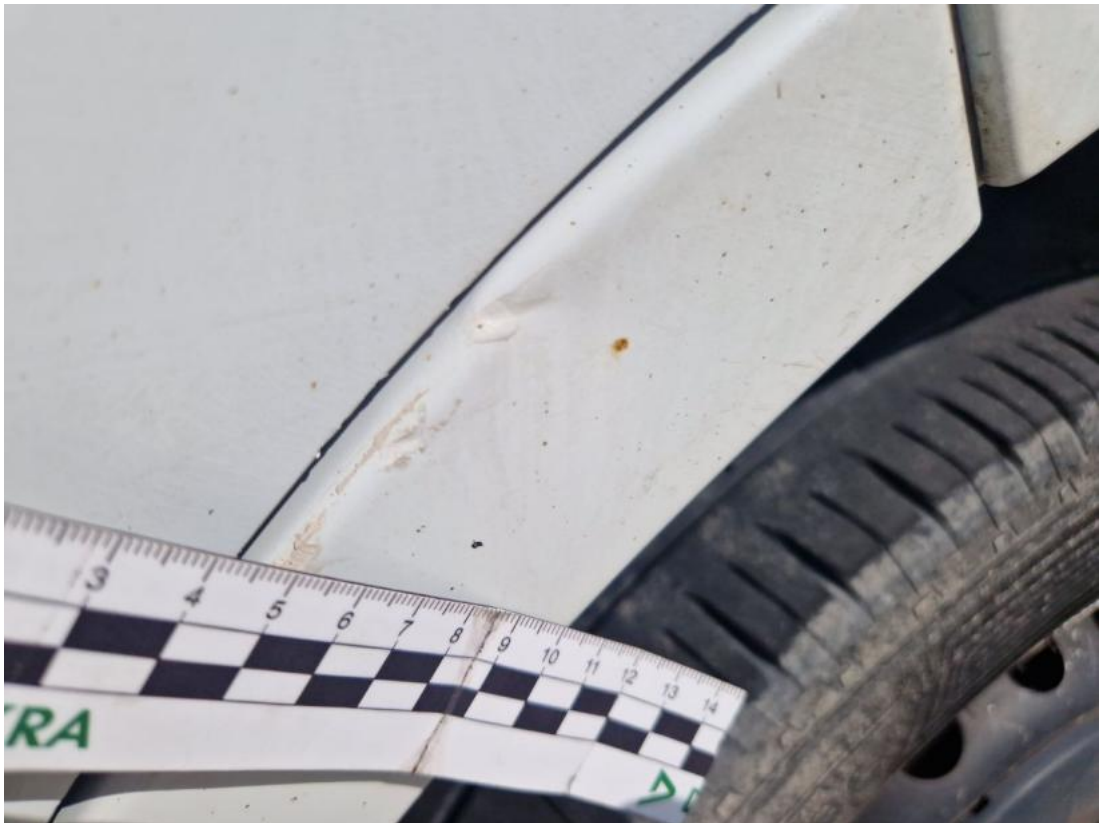
**Fot. 45**

| 13 | Próg R | wgniecenie/odkształcenie | NA | 1 |

Próg P - Wgniecenie/odkształcenie 1

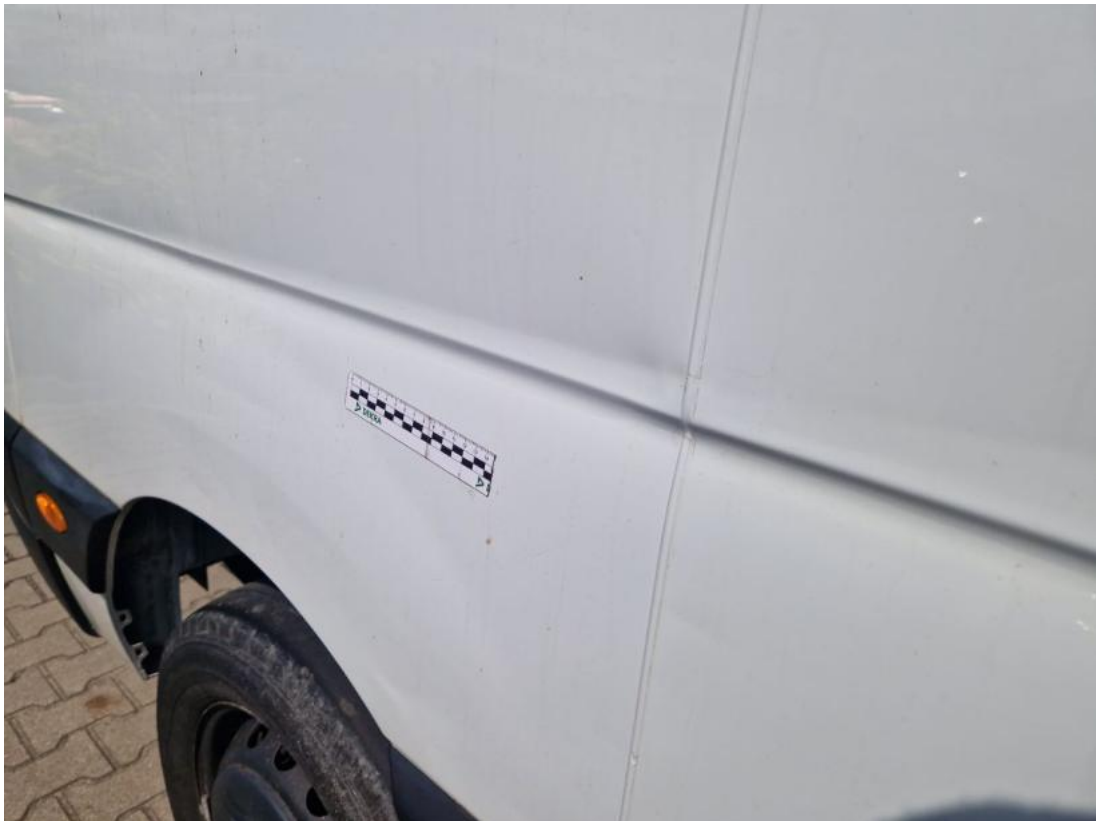
**Fot. 47**

| 16 | Błotnik tylny R | wgniecenie/odkształcenie | NA | 2.5 |

Błotnik tylny P / Ściana boczna P - Wgniecenie/odkształcenie 1

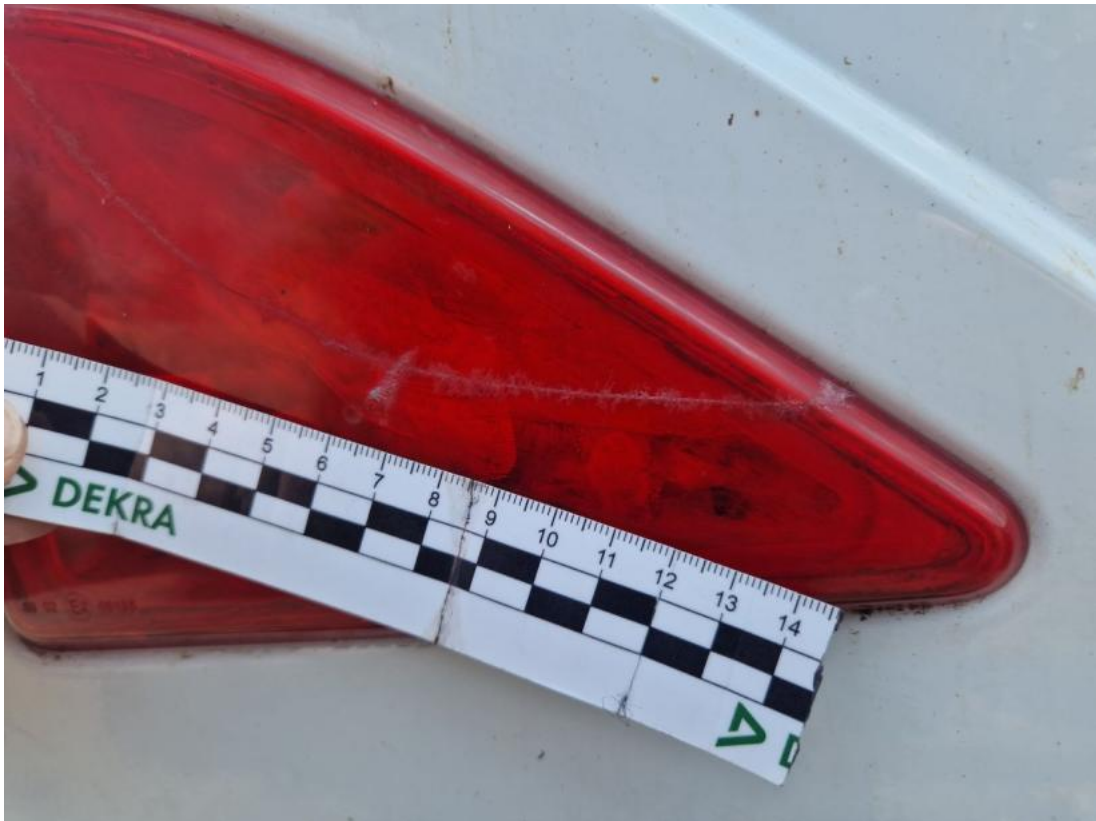
**Fot. 49**

| 6 | Dodatkowe Światło stop kpl. | pęknięcie | WY | 0.2 |

Dodatkowa lampa stopu - Pęknięcie/rozerwanie 1

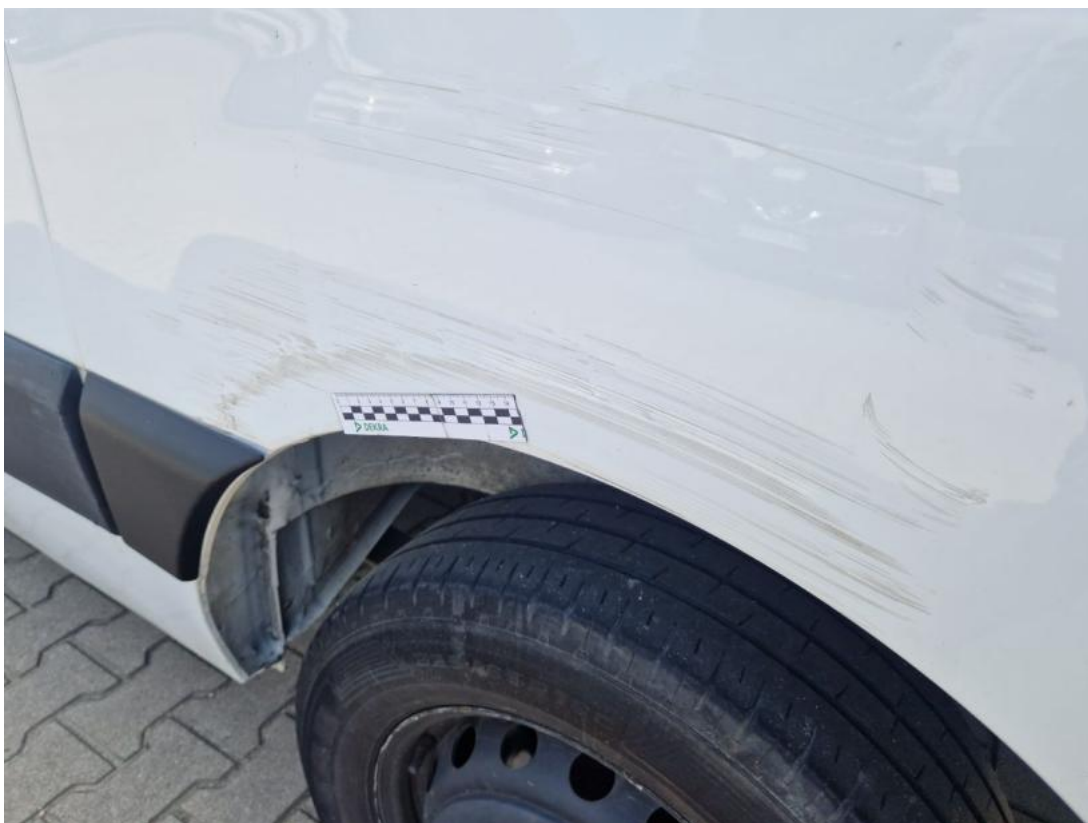
**Fot. 51**

| 15 | Błotnik tylny L | rysa/odprysk, wgniecenie/odkształcenie | NA | 1.2 |

Błotnik tylny L / Ściana boczna L - Rysa/odprysk 1

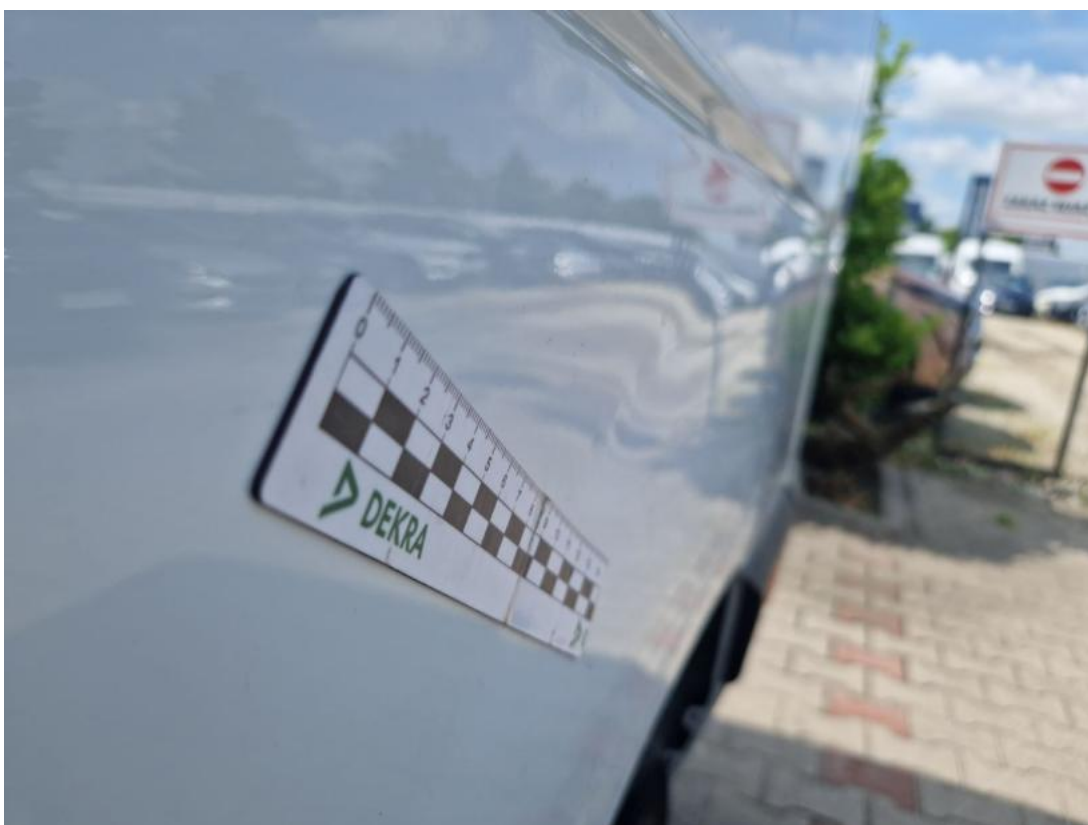
**Fot. 52**

Błotnik tylny L / Ściana boczna L - Wgniecenie/odkształcenie 1

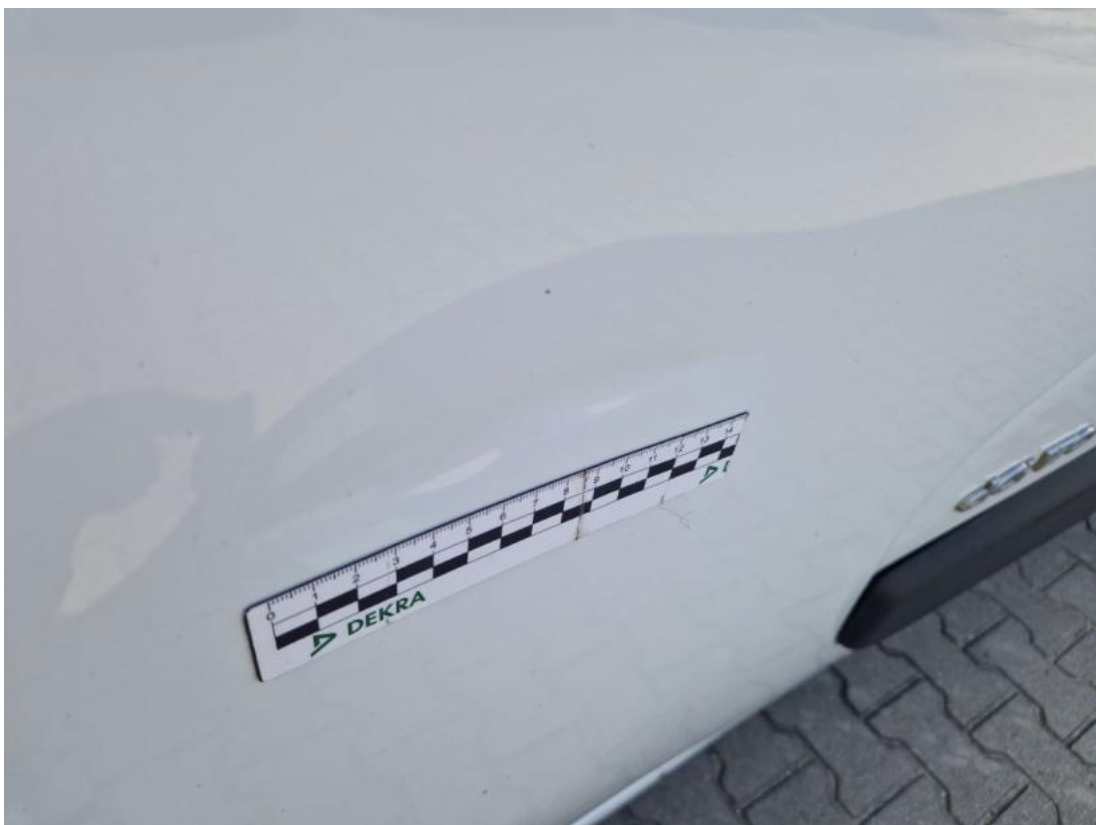
**Fot. 54**

| 9 | Drzwi przednie (nieuzbrojone) L | wgniecenie/odkształcenie | NA | 1 |

Drzwi przed L - Wgniecenie/odkształcenie 1

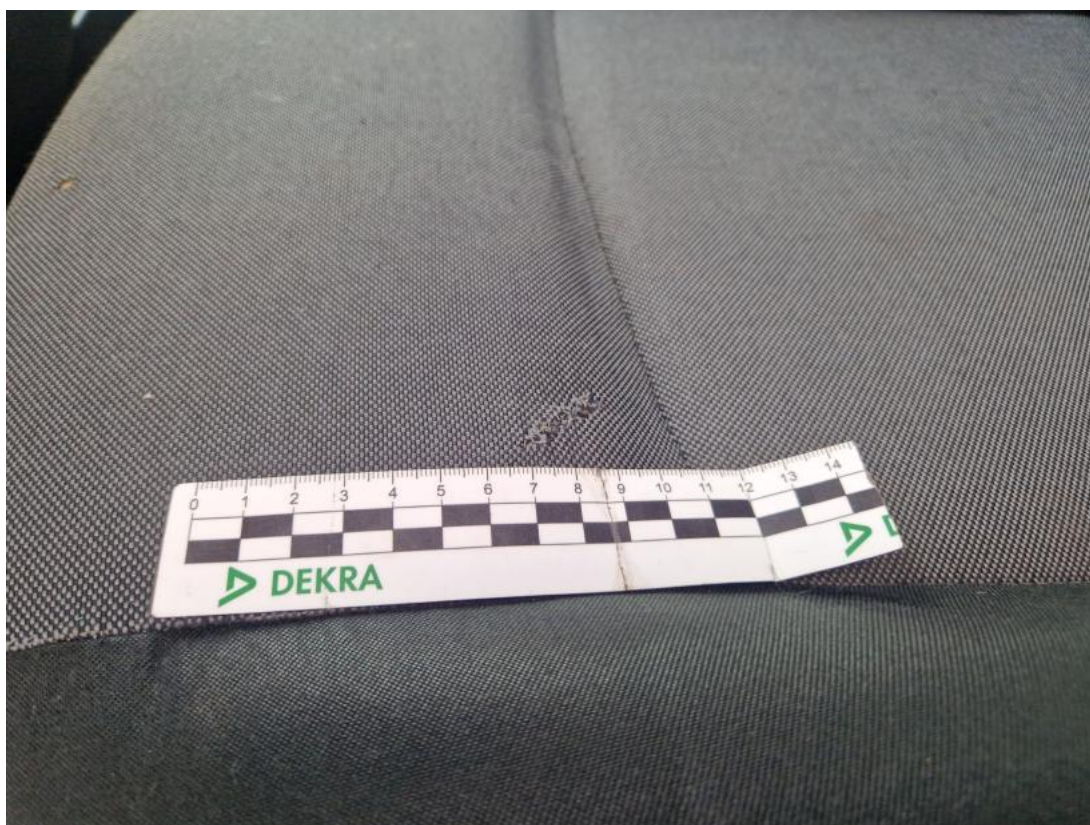
**Fot. 56**

| 7 | Tapicerka siedziska 1.rząd L | ślady naprawy, rozerwanie | WY | 0.2 |

Fotel prz. lew. - Pęknięcie/rozerwanie 1

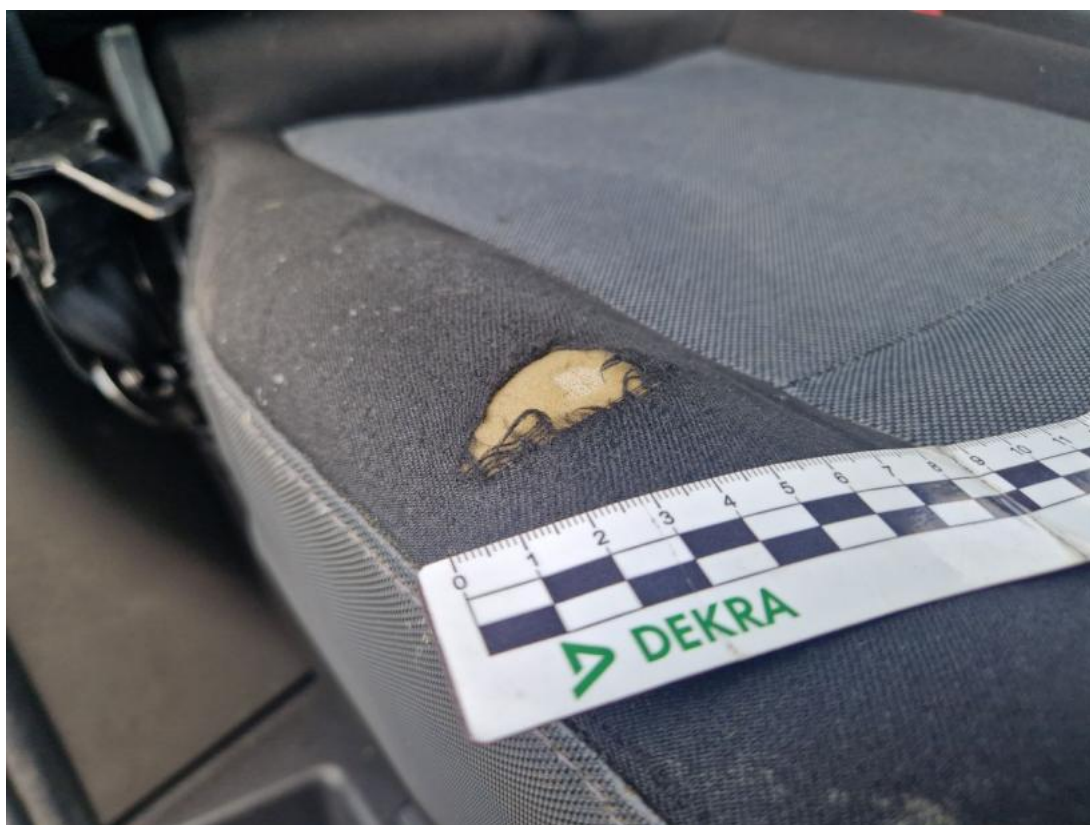
**Fot. 58**

| 8 | Tapicerka siedziska 1.rząd R | rozerwanie | WY | 0.5 |

Fotel prz. praw. - Pęknięcie/rozerwanie 1
