Nr zlecenia DEKRA: SIXT/CEN/10317/25/02/11  
Nr zlecenia/szkody:  
Data zlecenia: 11-02-2025

**DEKRA Polska - Centrala**  
02-673 Warszawa, ul. Konstruktorska 12A

| Producent | HYUNDAI |
| Model | i30 Wagon 20-24 |

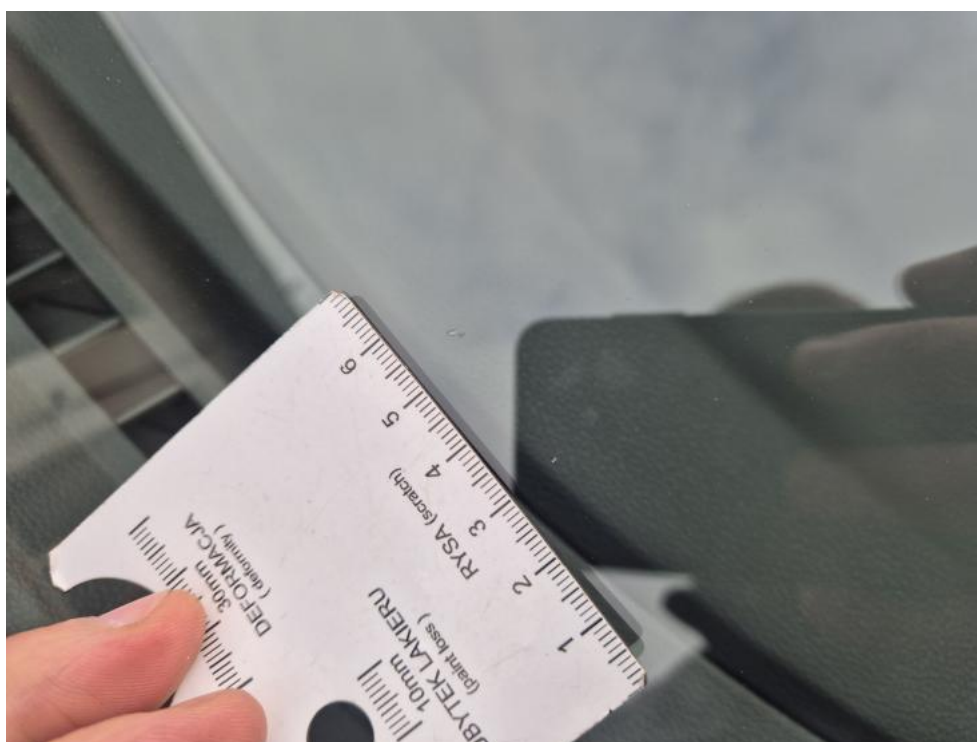
**Fot. 32.**

Szyba czołowa - Rysa/odprysk 1

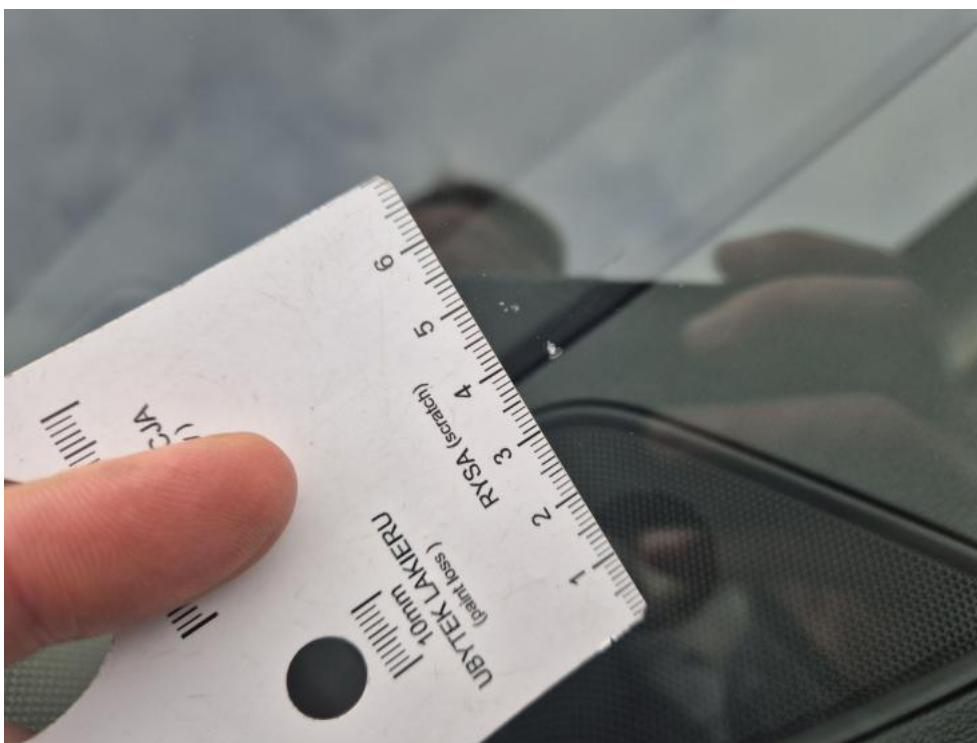
**Fot. 33.**

Szyba czołowa - Rysa/odprysk 2

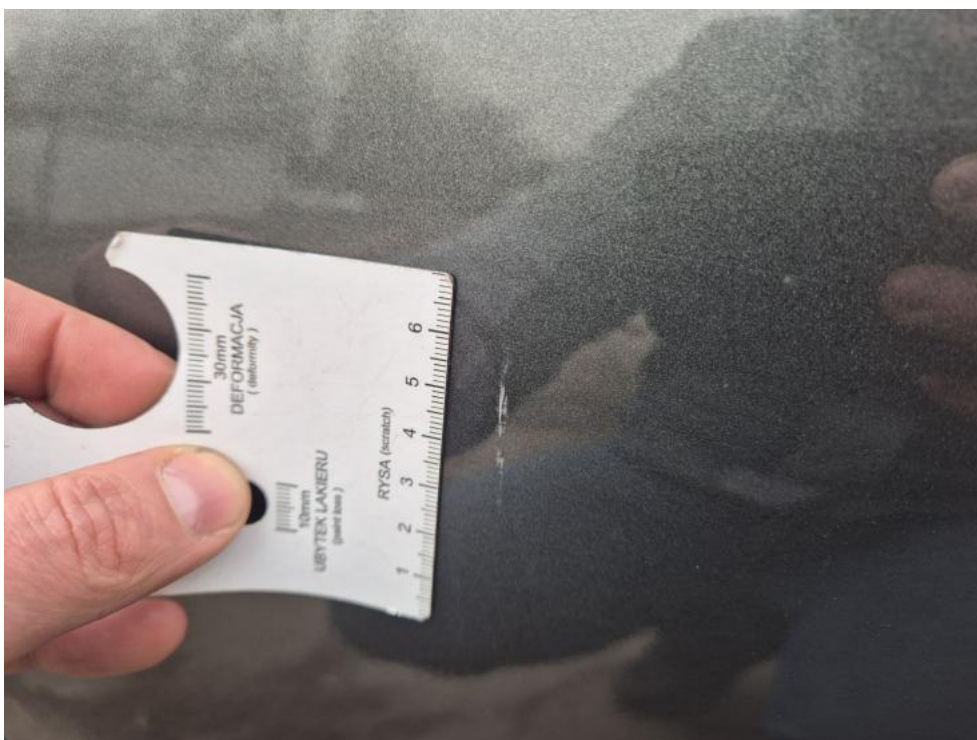
**Fot. 34.**

Drzwi tylne P - Rysa/odprysk 1

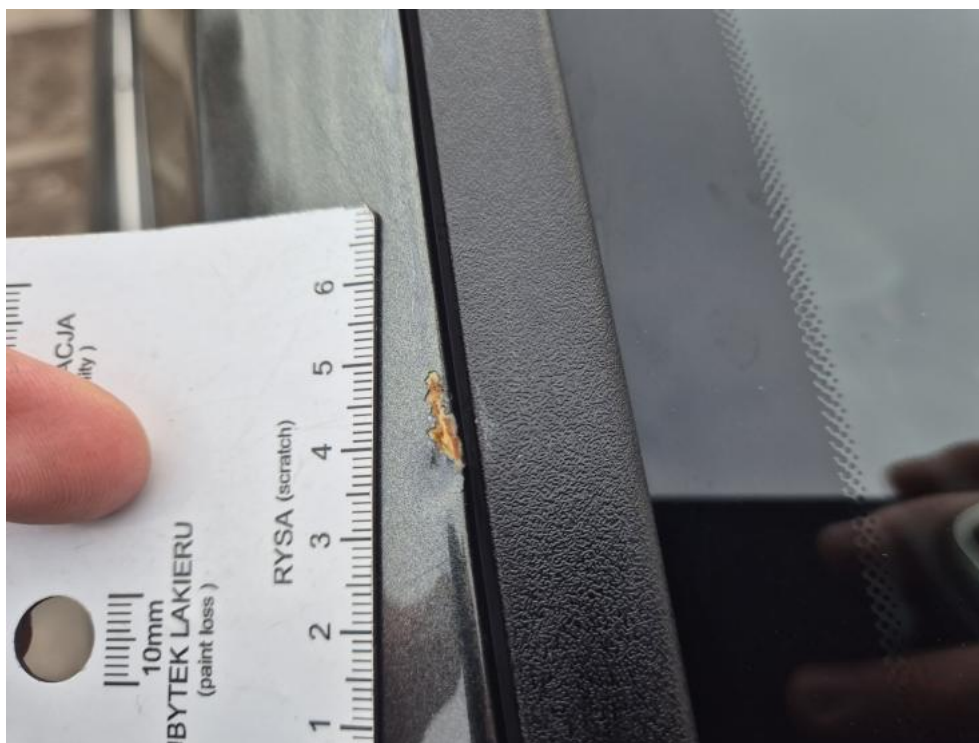
**Fot. 35.**

Słupek przedni P - Inne 1

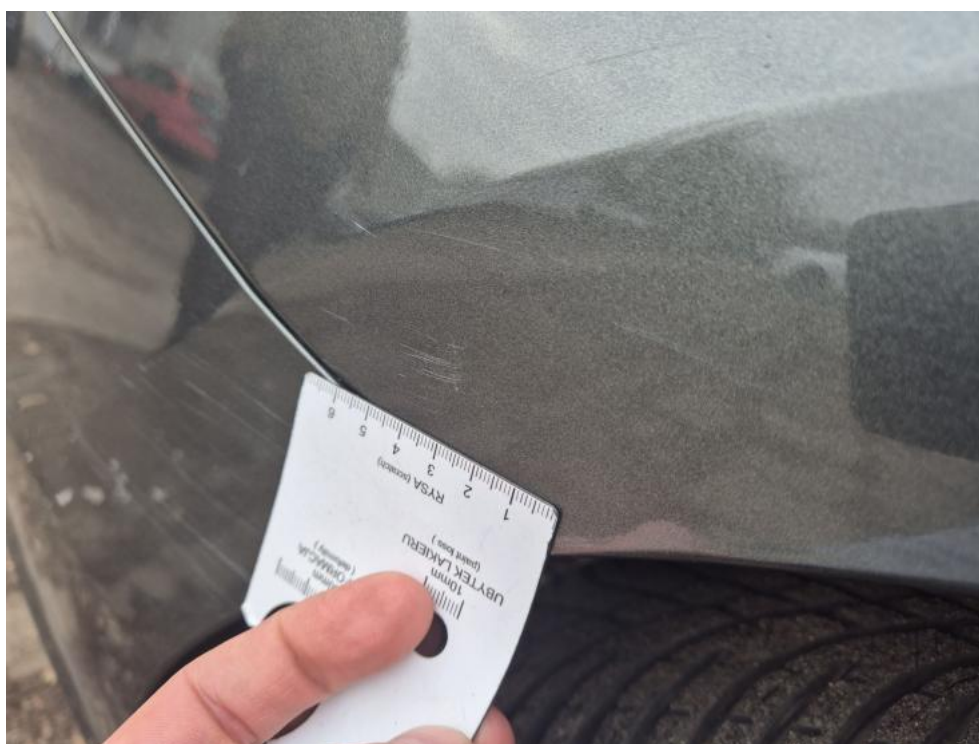
**Fot. 36.**

Ścianka tylna P / Ścianka boczna P - Rysa/odprysk 1

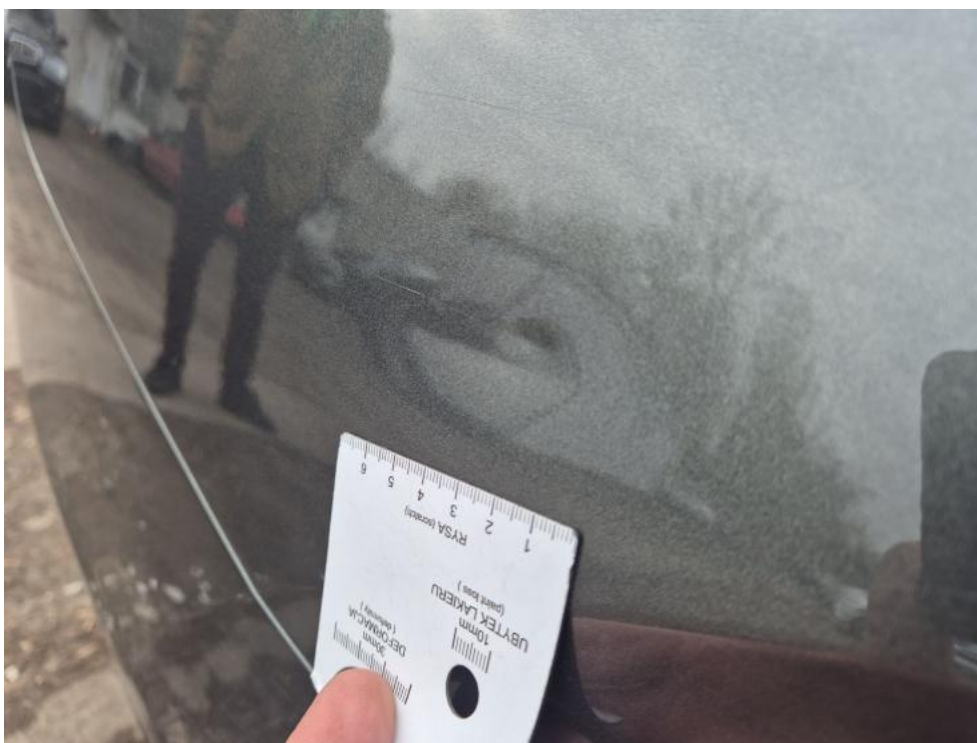
**Fot. 37.**

Błotnik tylny P / Ściana boczna P - Wgniecenie/odkształcenie 1

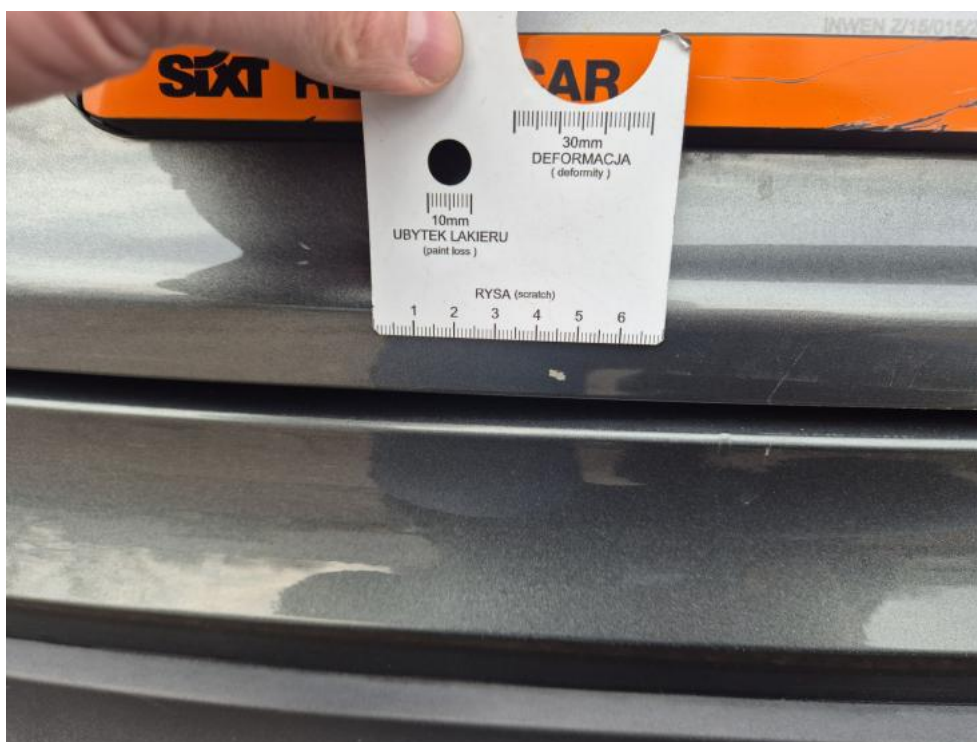
**Fot. 38.**

Pokrywy bagażnika - Rysa/odprysk 1

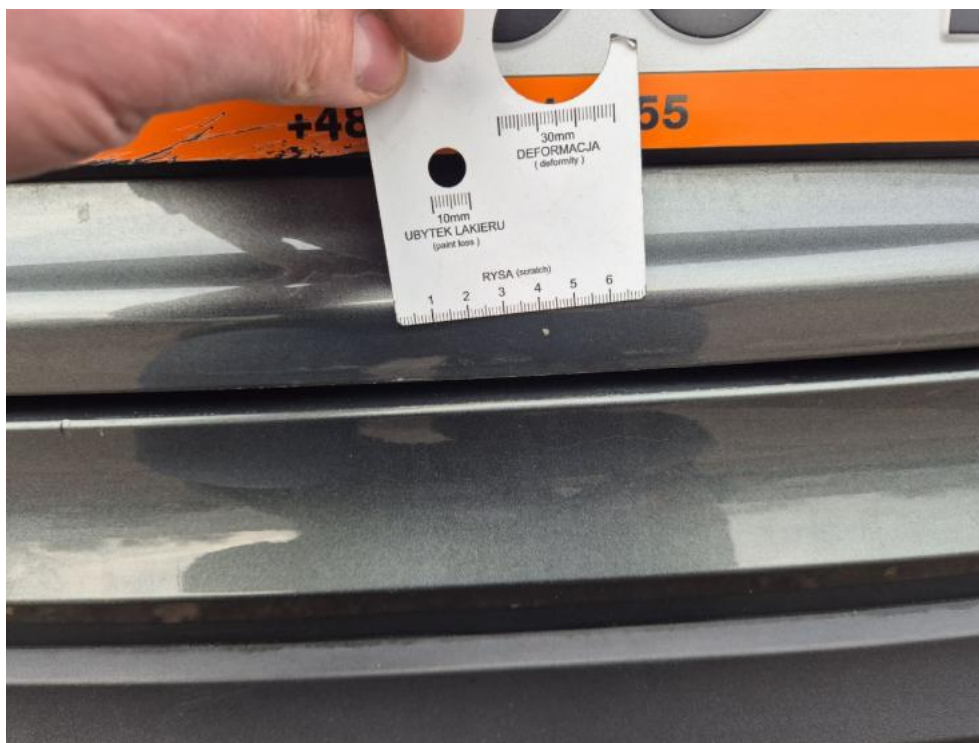
**Fot. 39.**  
Pokrywy bagażnika - Rysa/odprysk 2

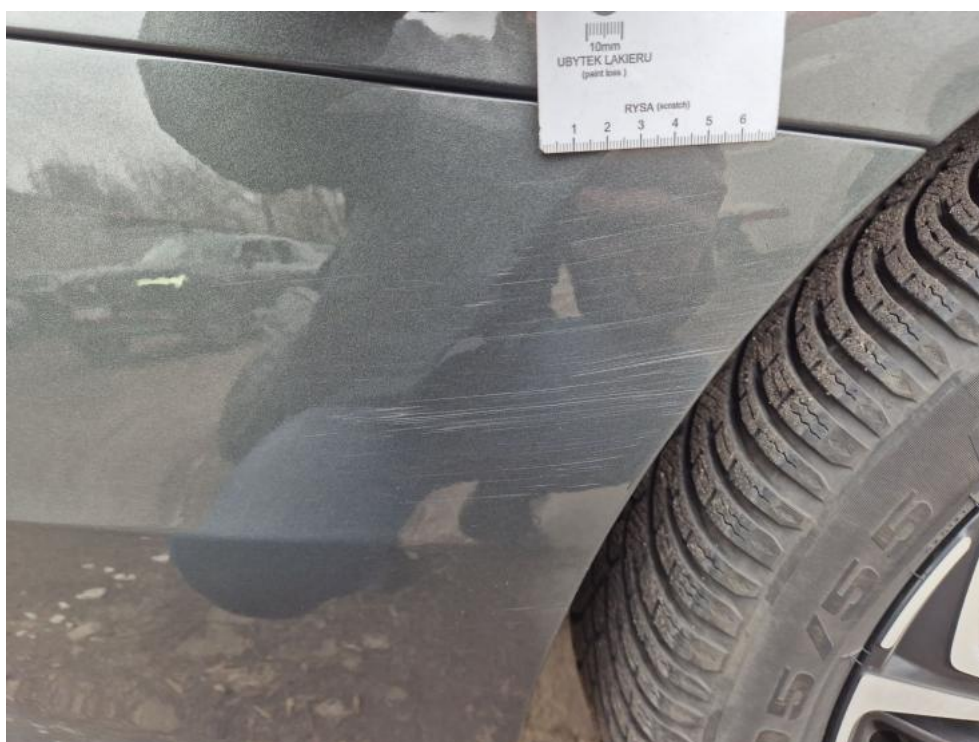
**Fot. 40.**  
Zderzak tylny - Rysa/odprysk 1

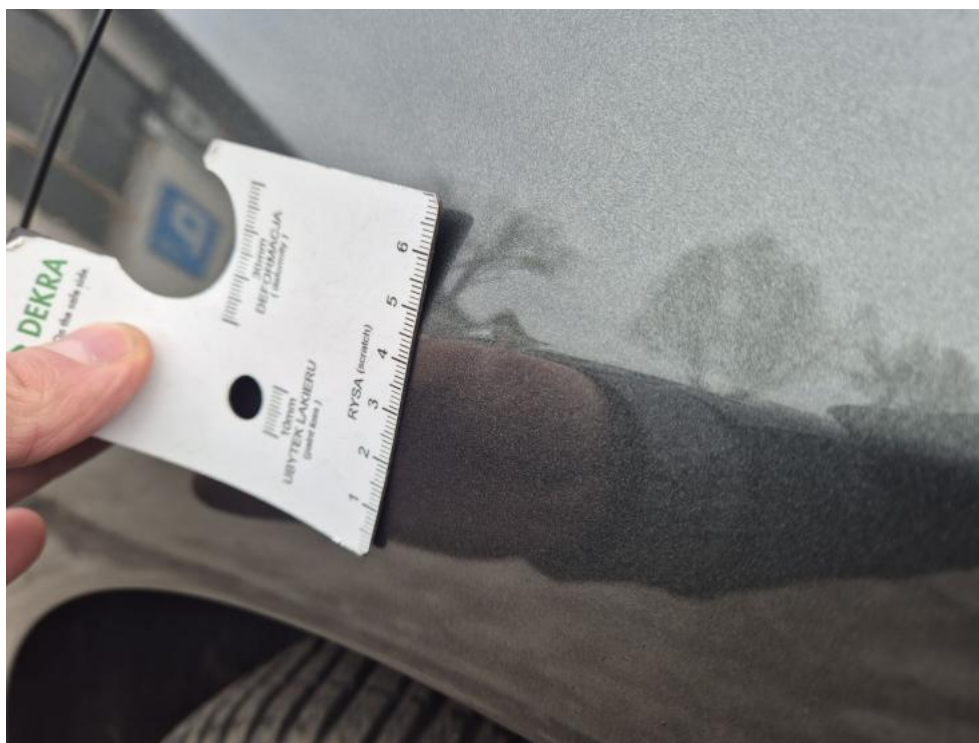
**Fot. 41.**

Błotnik tylny L / Ściana boczna L - Wgniecenie/odkształcenie 1

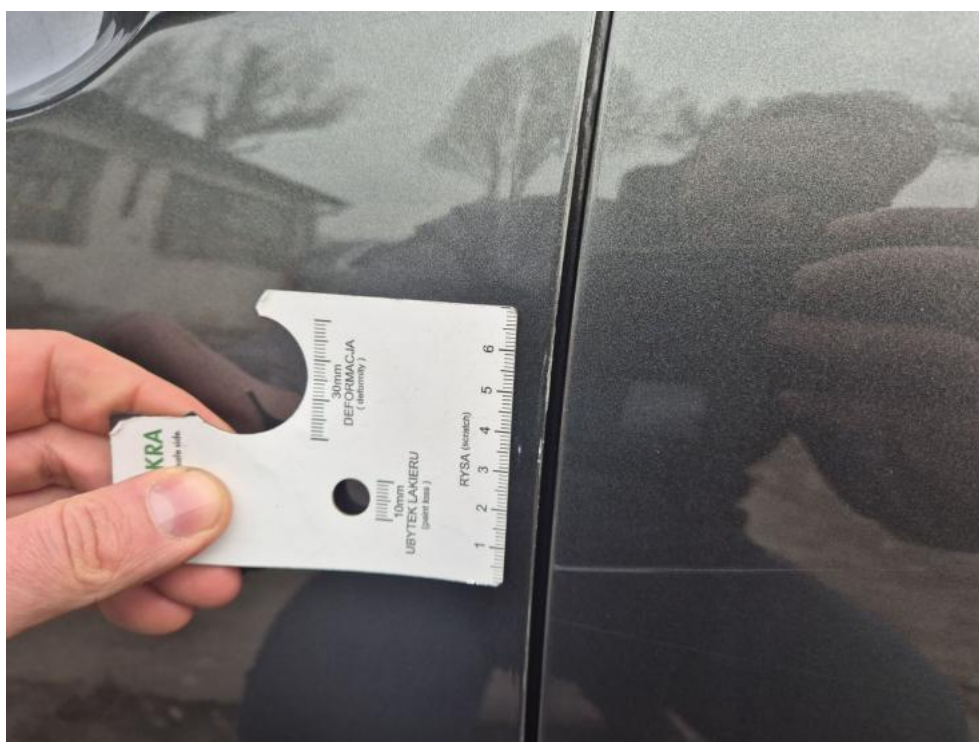
**Fot. 42.**

Drzwi przed L - Rysa/odprysk 1

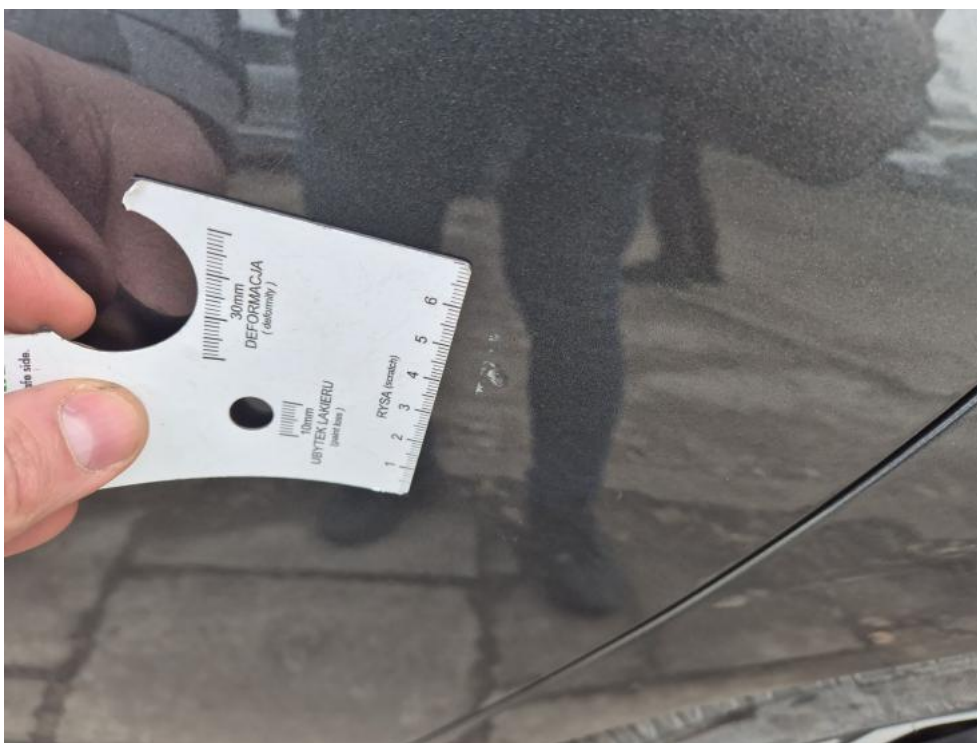
**Fot. 43.**  
Drzwi tylne L - Rysa/odprysk 1

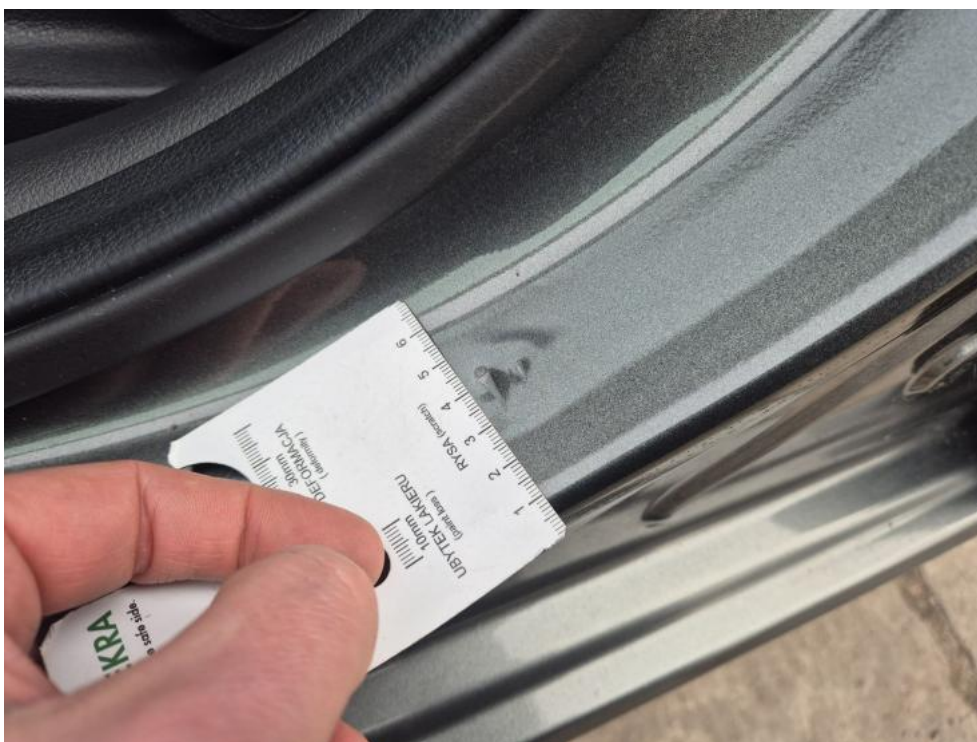
**Fot. 44.**  
Próg L - Rysa/odprysk 1

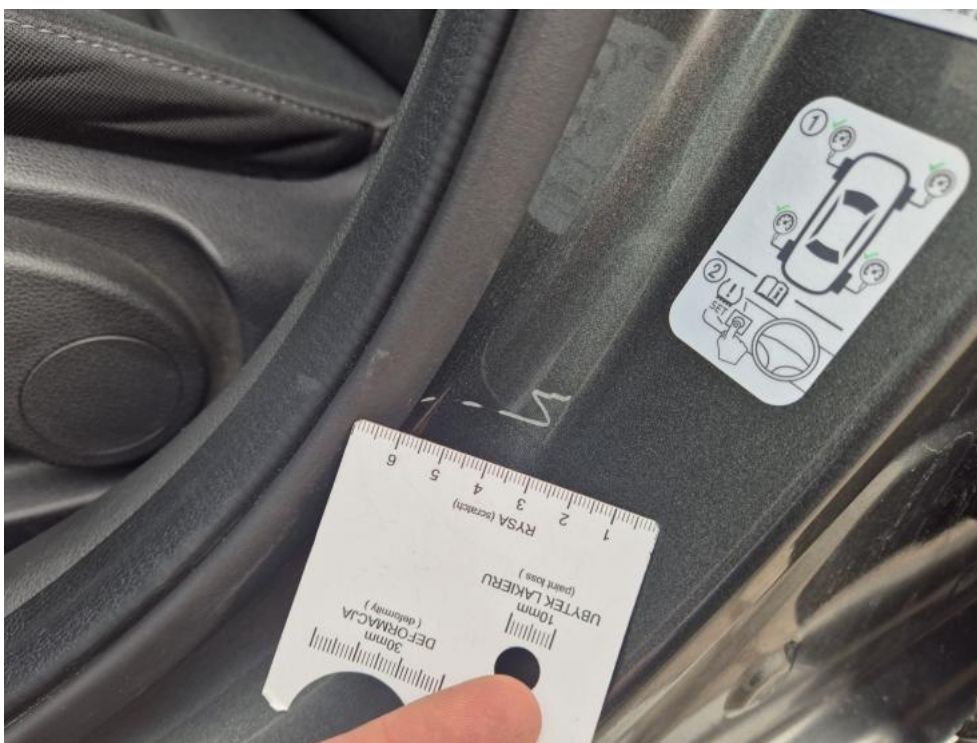
**Fot. 45.**

Słupek przedni L - Rysa/odprysk 1
