## Raport z oględzin pojazdu

| Numer raportu | 215338/6/25-11401 | Data raportu | 13-06-2025 |

| Marka, model | OPEL Insignia B Grand Sport ... |
| Numer rejestracyjny | KR8FP85 |

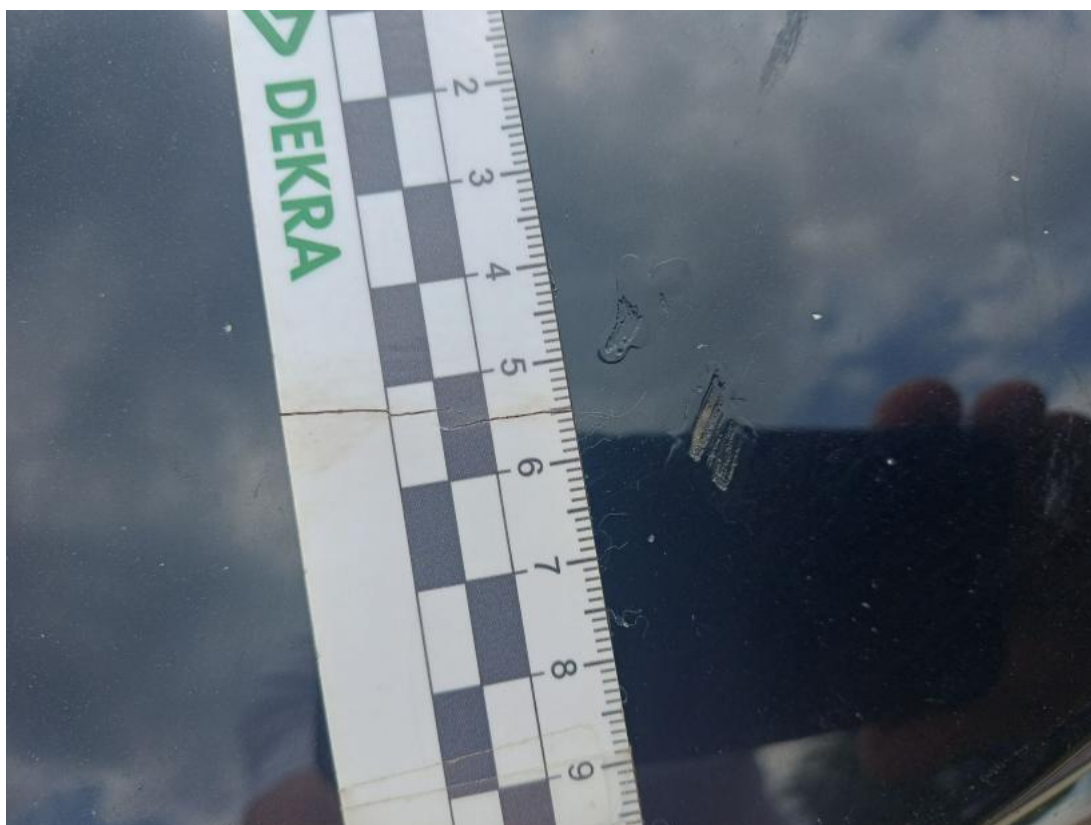
**Fot. 41**

| Poz. | Nazwa pozycji | Opis uszkodzeń | Kwalifik. | Naprawa [rbg] |
|---|---|---|---|---|
| 5 | Pokrywa przednia | wady lak., rysa/odprysk | NA | 0.5 |

Pokrywa komory silnika - Rysa/odprysk 1

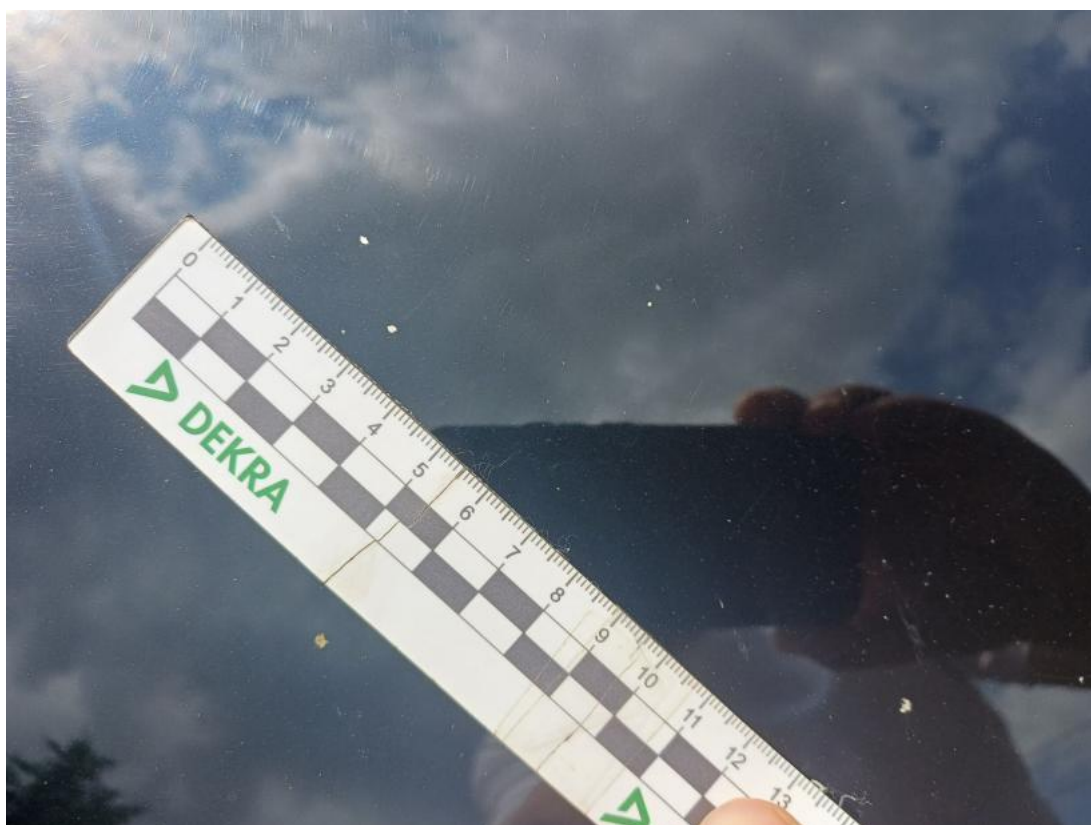
**Fot. 42**

Pokrywa komory silnika - Rysa/odprysk 2

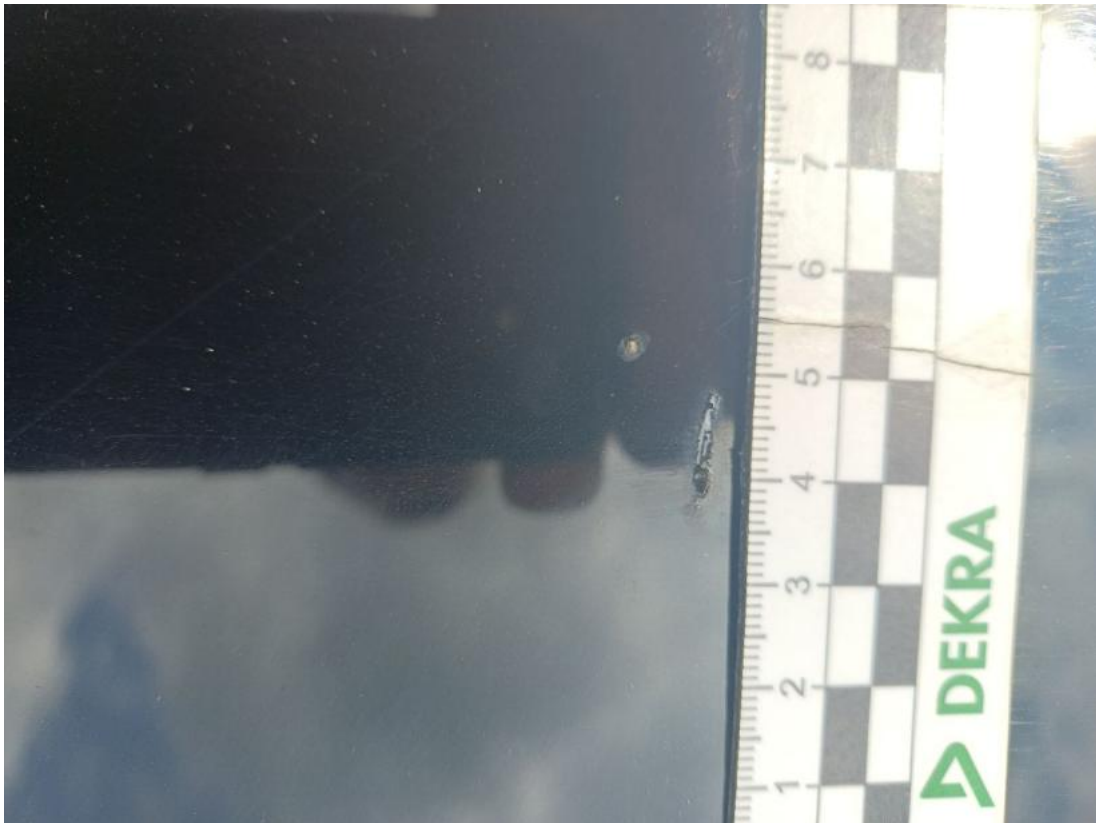
**Fot. 43**

Pokrywa komory silnika() - Rysa/odprysk 3

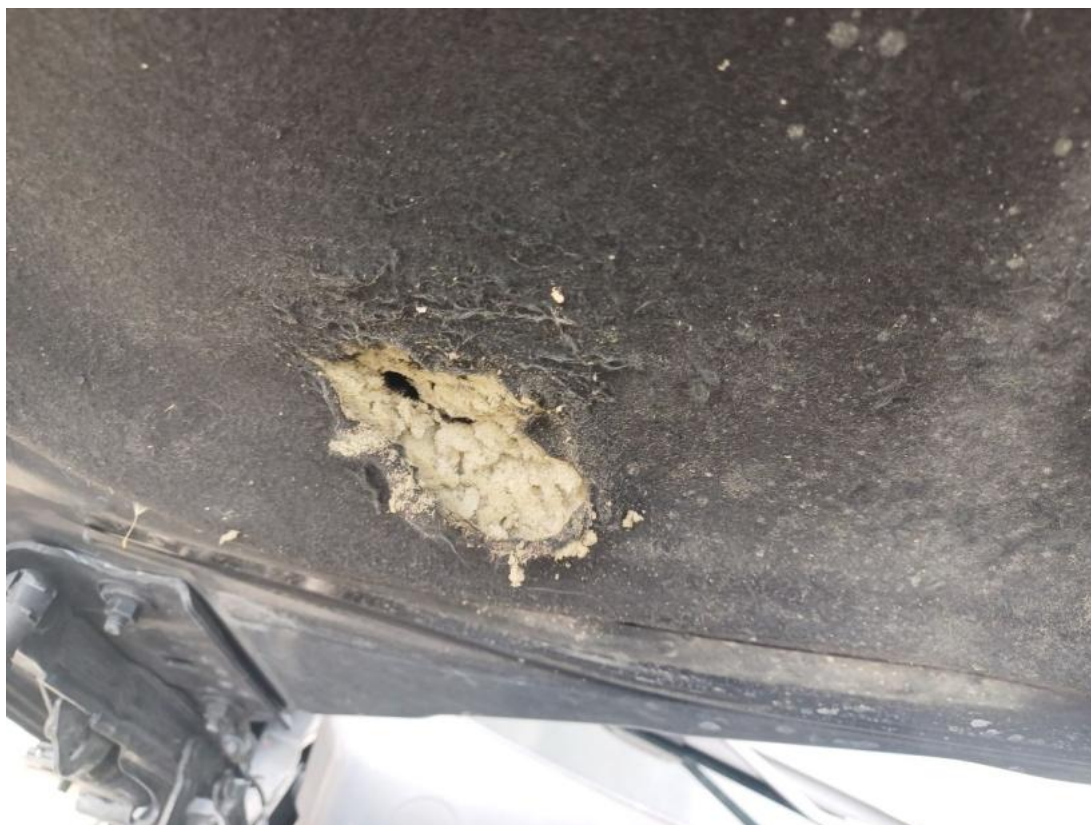
**Fot. 45**

| Poz. | Nazwa pozycji | Opis uszkodzeń | Kwalifik. | Naprawa [rbg] |
|---|---|---|---|---|
| 2 | Wykładzina tłumiąca pokrywy przedniej | rozerwanie | WY | 0.2 |

Wykładzina pokrywy komory silnika - Pęknięcie/rozerwanie 1

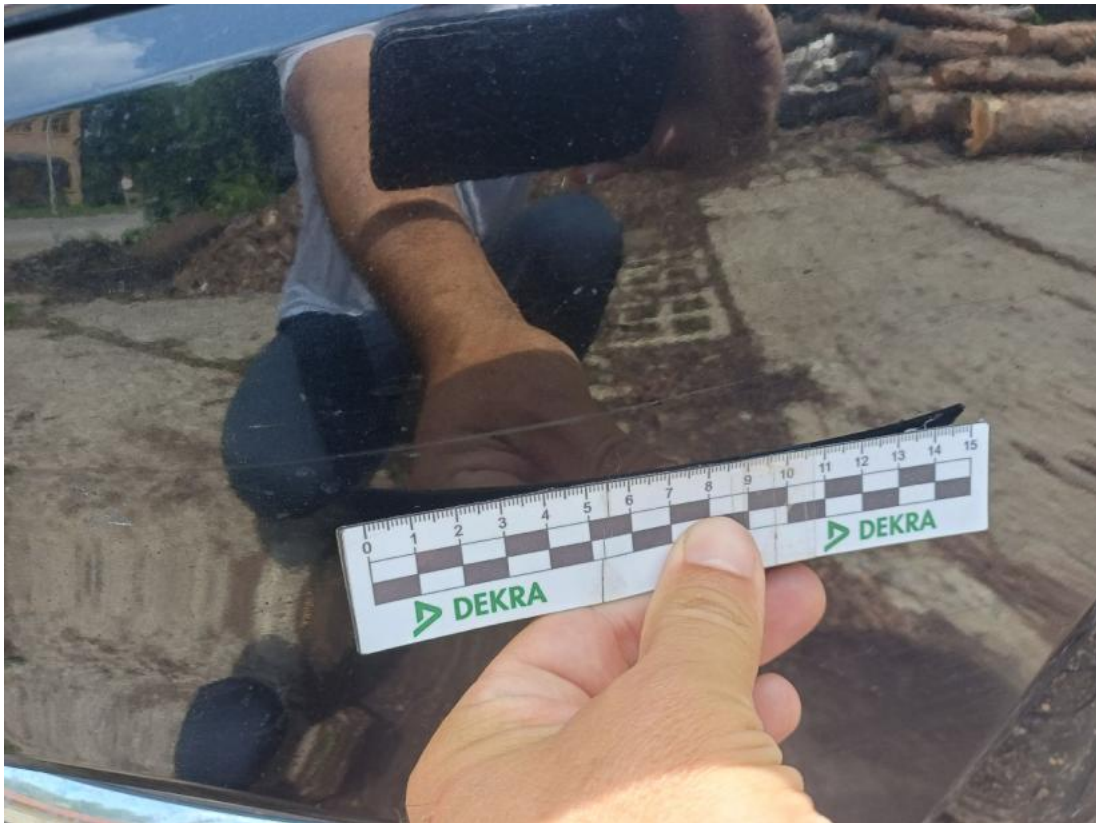
**Fot. 47**

| Poz. | Nazwa pozycji | Opis uszkodzeń | Kwalifik. | Naprawa [rbg] |
|---|---|---|---|---|
| 1 | Okładzina zderzaka przedniego | wady lak., rysa/odprysk, rozerwanie | WY | 2.2 |

Zderzak przedni cz L - Rysa/odprysk 1

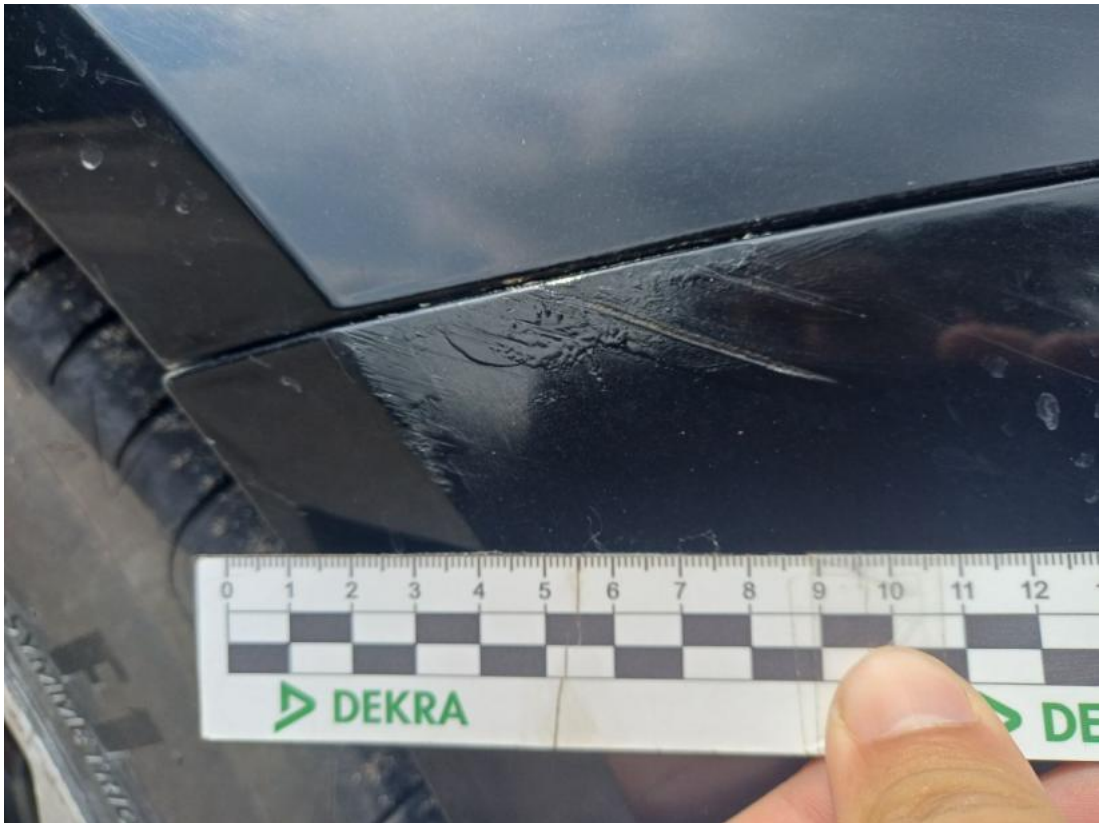
**Fot. 49**

Zderzak przedni cz P - Rysa/odprysk 1

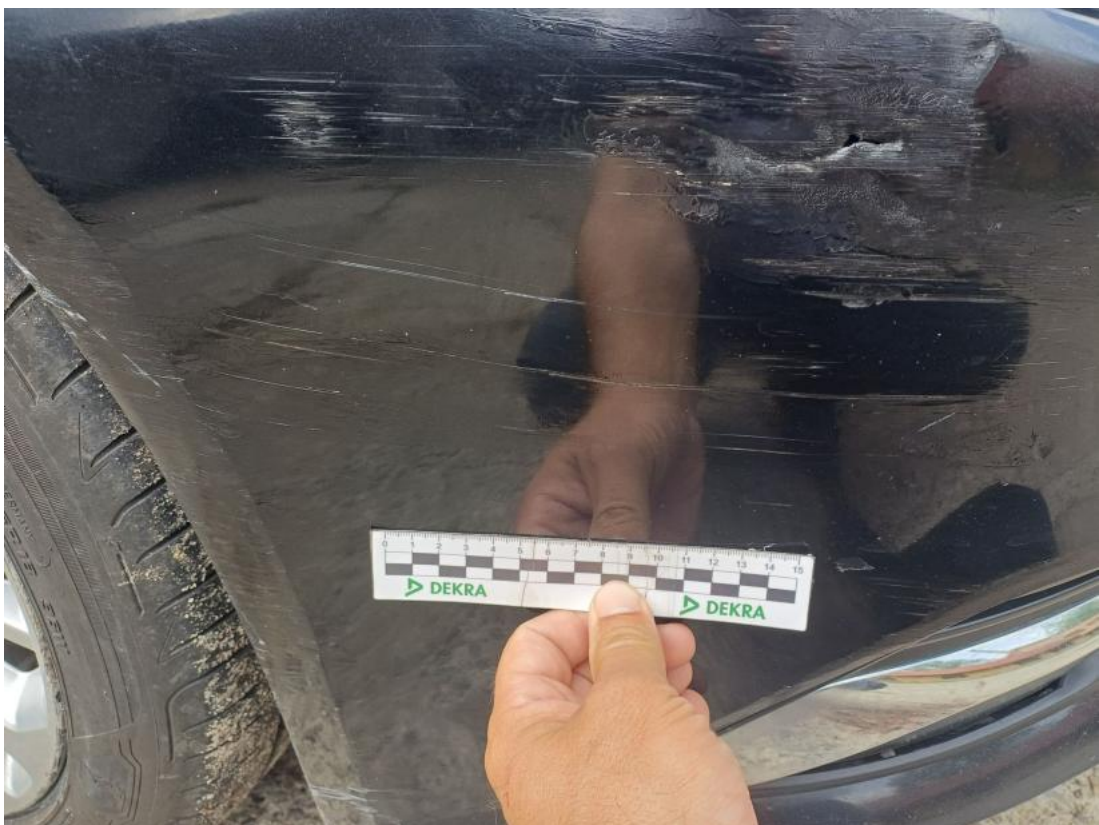
**Fot. 50**

Zderzak przedni cz P - Rysa/odprysk 2

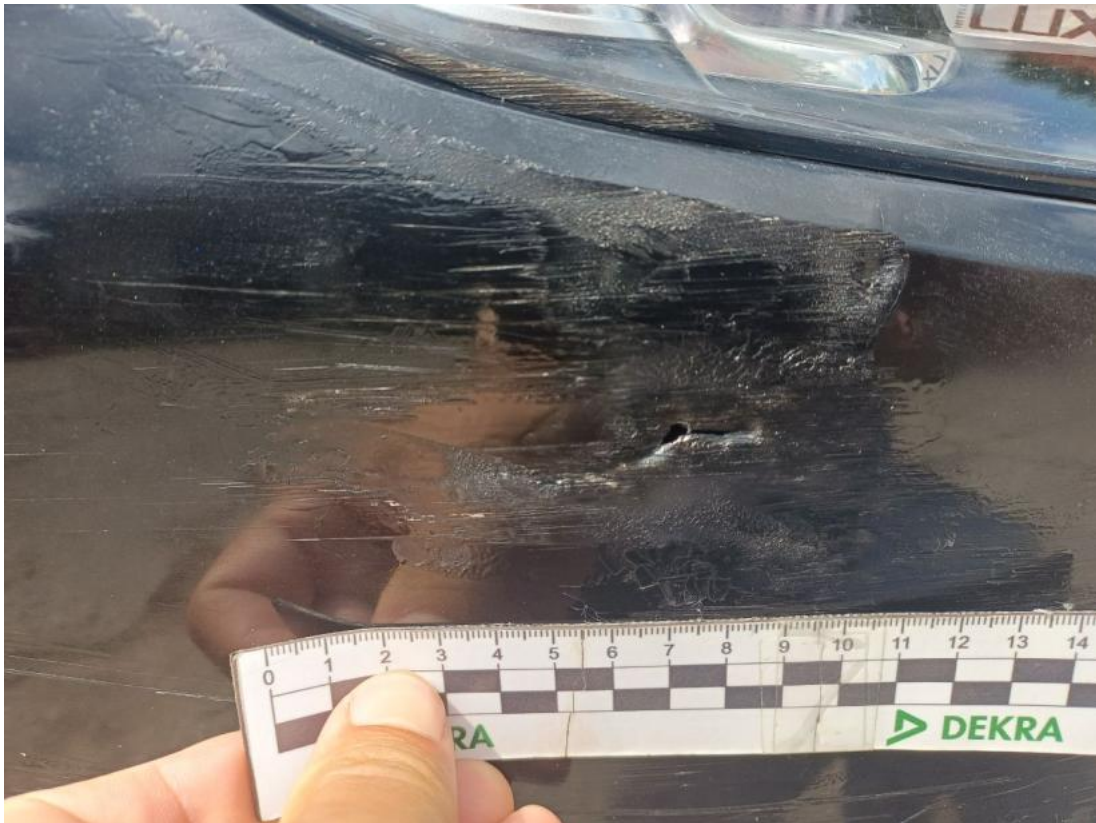
**Fot. 51**

Zderzak przedni cz P - Pęknięcie/rozerwanie 1

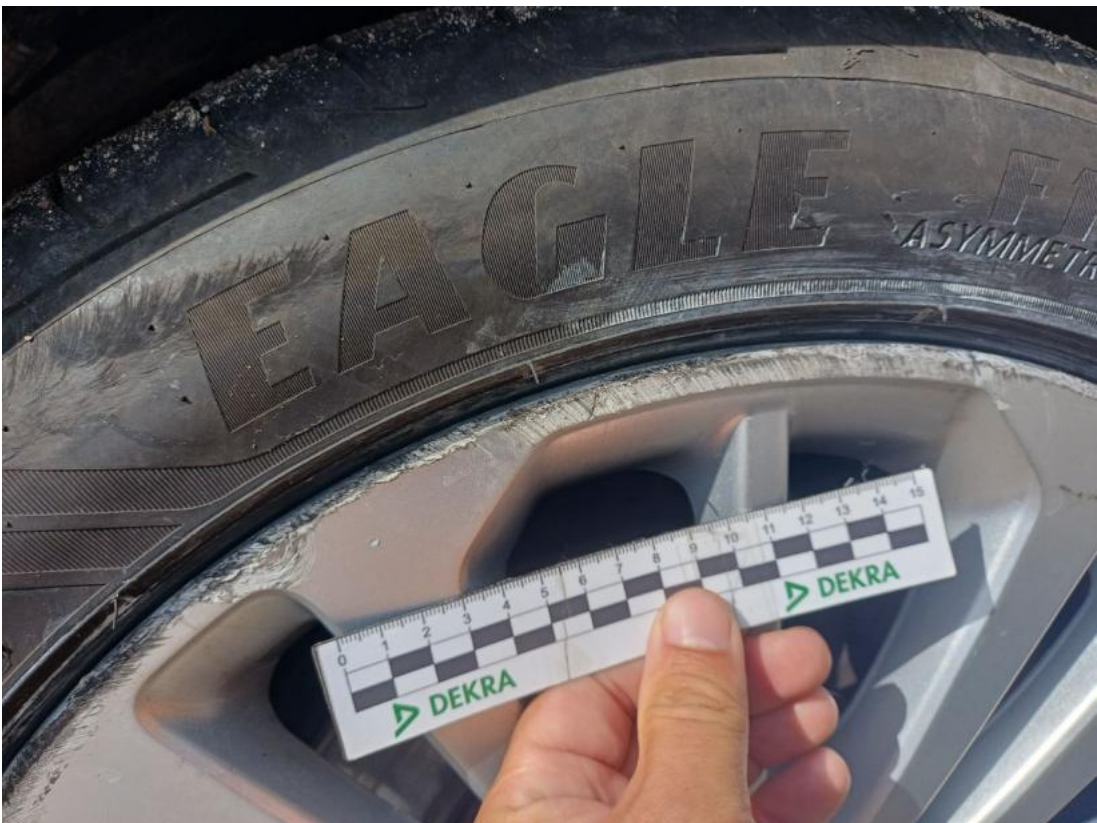
**Fot. 58**

| Poz. | Nazwa pozycji | Opis uszkodzeń | Kwalifik. | Naprawa [rbg] |
|---|---|---|---|---|
| 11 | Tarcza koła aluminiowa przód R | rysa/odprysk, ubytki materiału | NA | 2 |

Felga aluminiowa przednia P - Rysa/odprysk 2

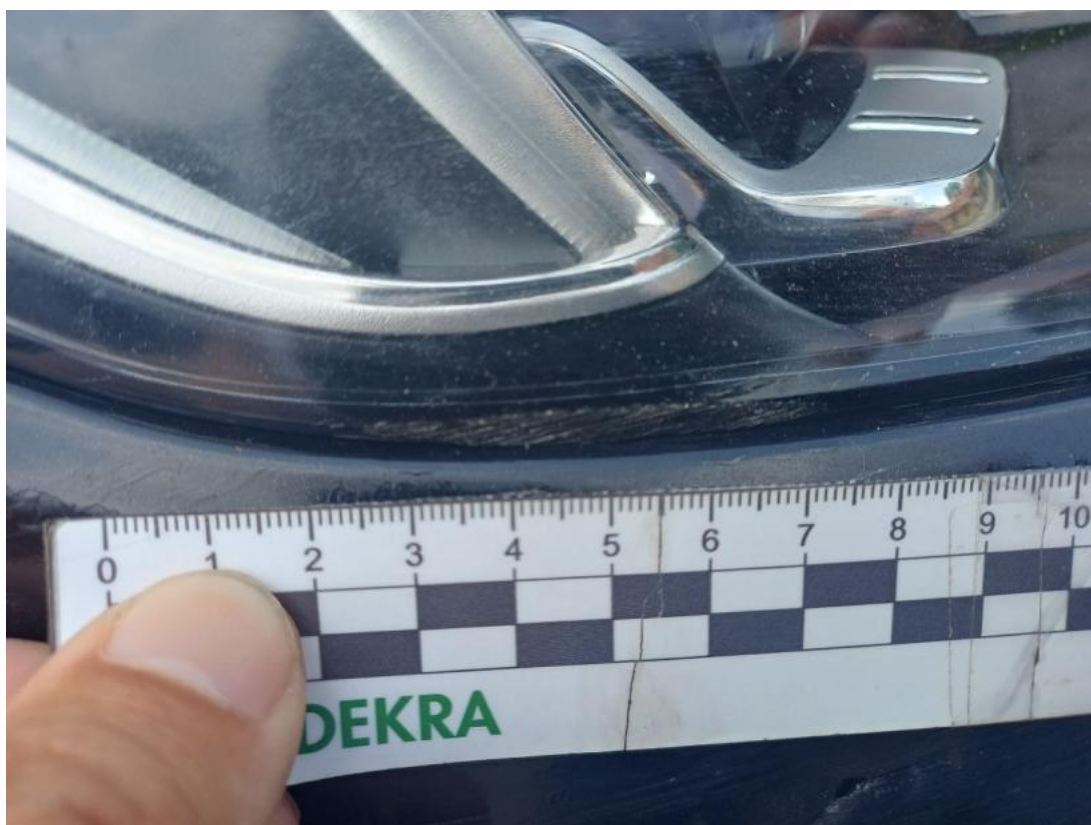
**Fot. 60**

| Poz. | Nazwa pozycji | Opis uszkodzeń | Kwalifik. | Naprawa [rbg] |
|---|---|---|---|---|
| 12 | Reflektor z kierunkowskazem kpl. R | zarysowanie | | |

Reflektor P - Rysa/odprysk 1

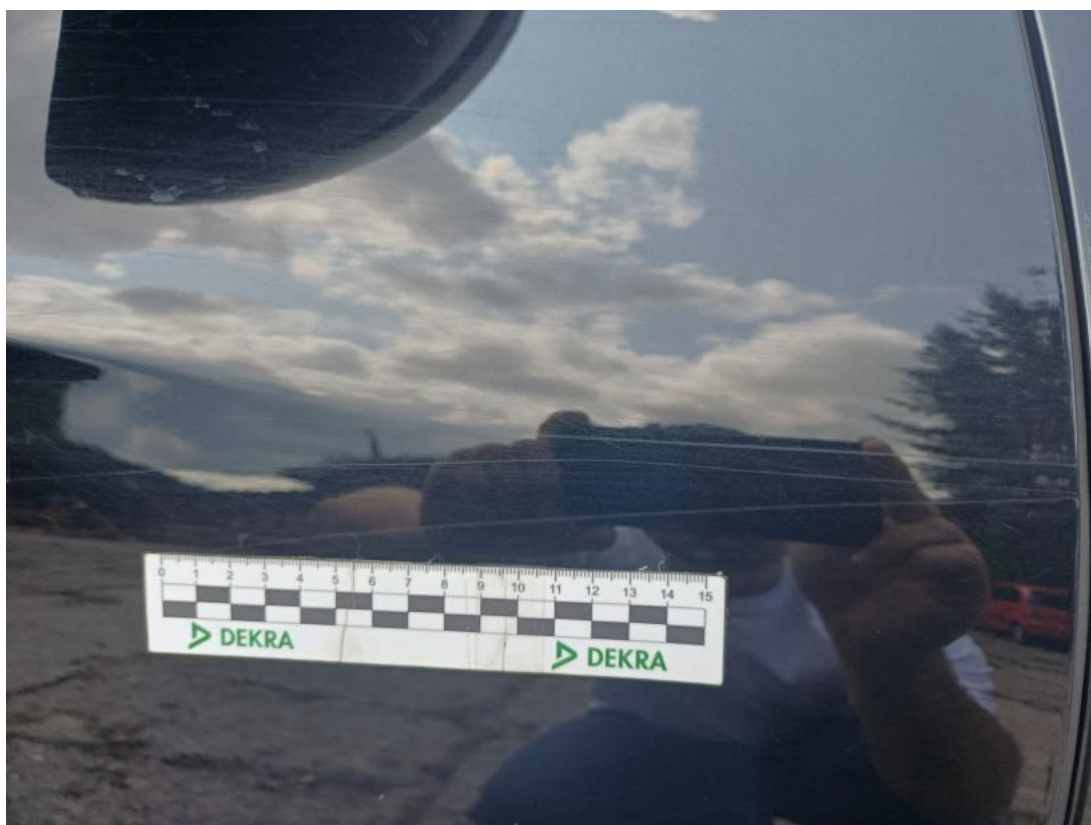
**Fot. 62**

| Poz. | Nazwa pozycji | Opis uszkodzeń | Kwalifik. | Naprawa [rbg] |
|---|---|---|---|---|
| 17 | Drzwi przednie (nieuzbrojone) R | rysa/odprysk | | |

Drzwi przednie P - Rysa/odprysk 1

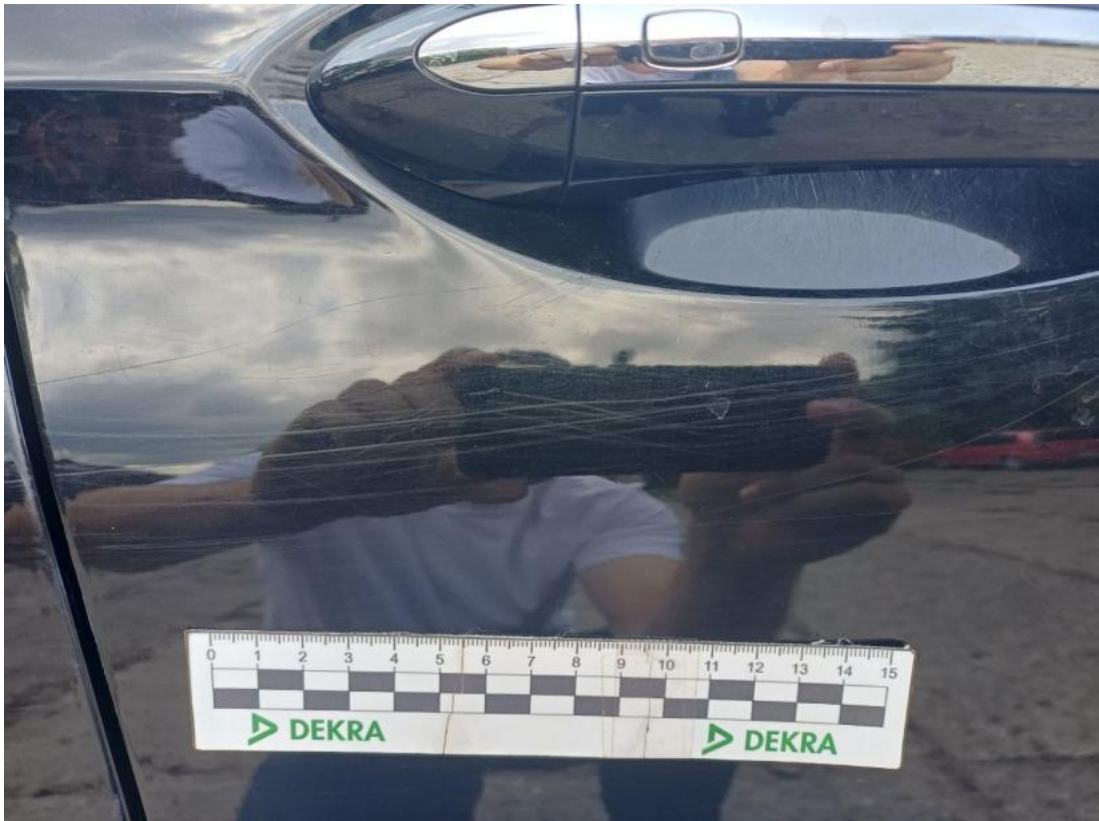
**Fot. 63**

Drzwi przednie P - Rysa/odprysk 2

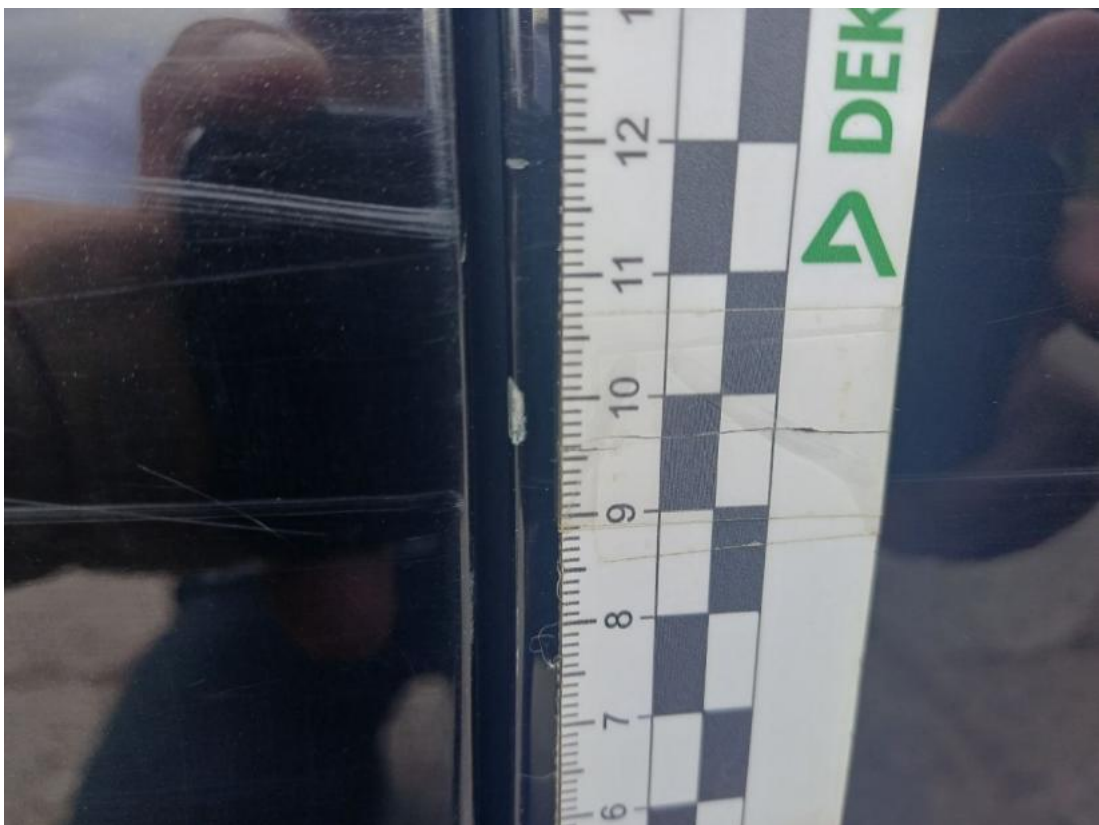
**Fot. 64**

Drzwi przednie P() - Rysa/odprysk 3

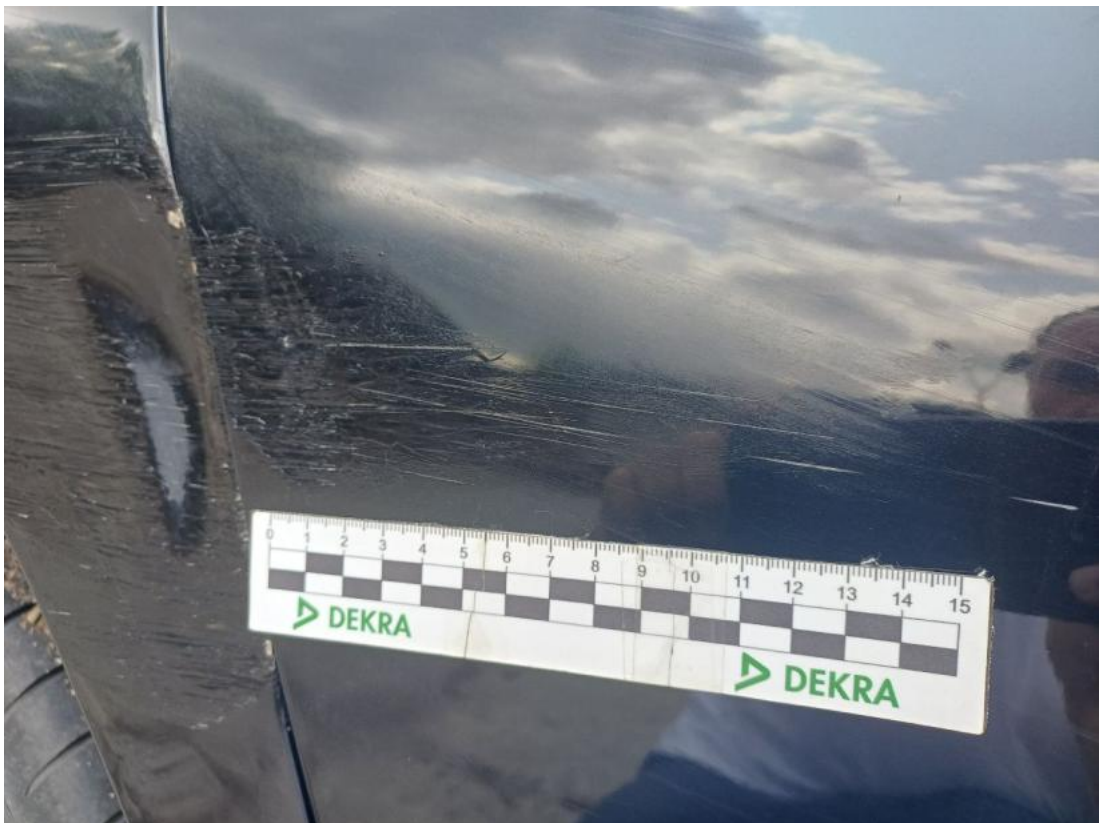
**Fot. 66**

| Poz. | Nazwa pozycji | Opis uszkodzeń | Kwalifik. | Naprawa [rbg] |
|---|---|---|---|---|
| 6 | Drzwi tylne (nieuzbrojone) R | wady lak., rysa/odprysk | NA | 0.5 |

Drzwi tylne P - Rysa/odprysk 1

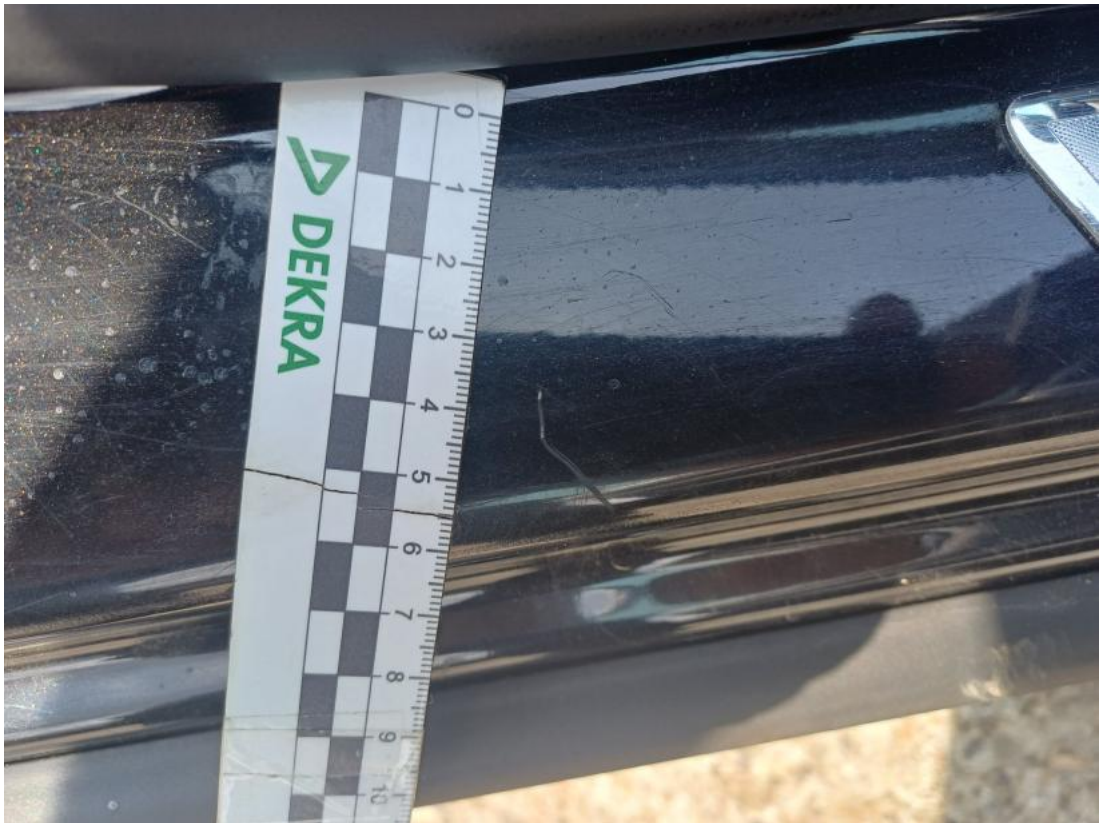
**Fot. 69**

| Poz. | Nazwa pozycji | Opis uszkodzeń | Kwalifik. | Naprawa [rbg] |
|---|---|---|---|---|
| 19 | Próg R | rysa/odprysk | | |

Próg P - Rysa/odprysk 1

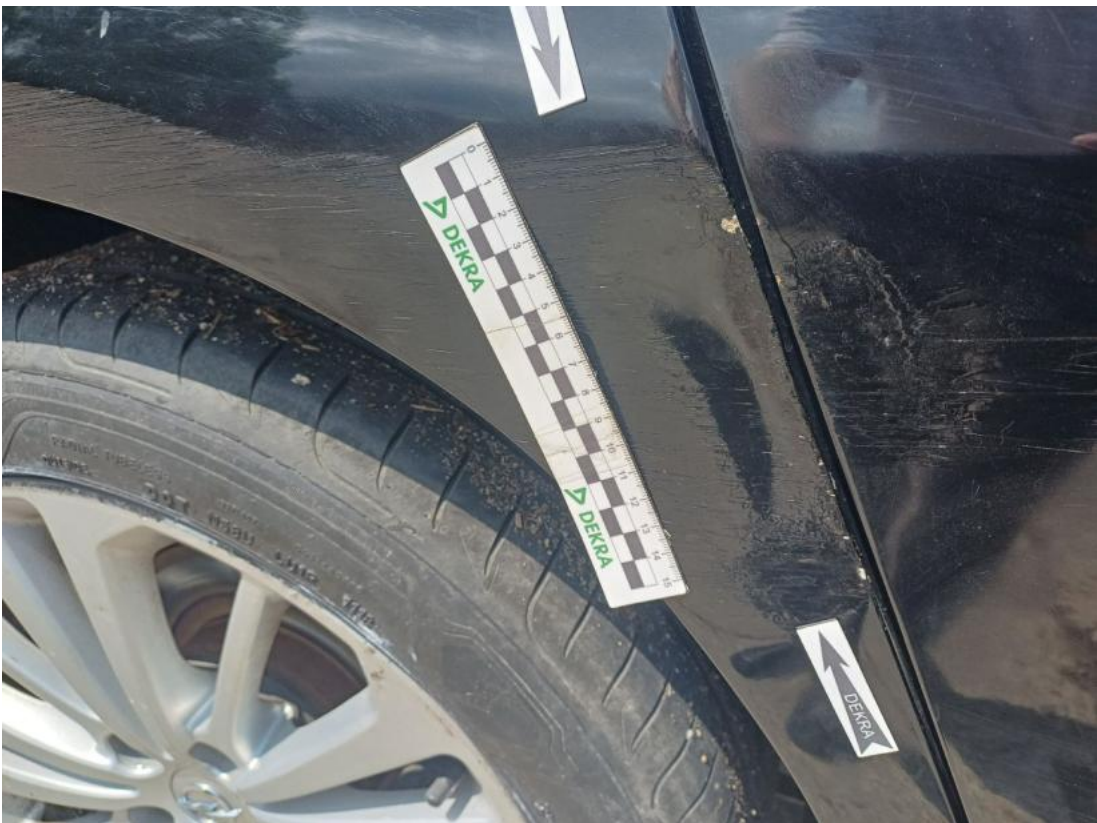
**Fot. 72**

| Poz. | Nazwa pozycji | Opis uszkodzeń | Kwalifik. | Naprawa [rbg] |
|---|---|---|---|---|
| 9 | Światnik tylny R | wady lak., rysa/odprysk, wgniecenie/odkształcenie, ślady korozji | NA | 2 |

Błotnik tylny P / Ściana boczna P - Wgniecenie/odkształcenie 1

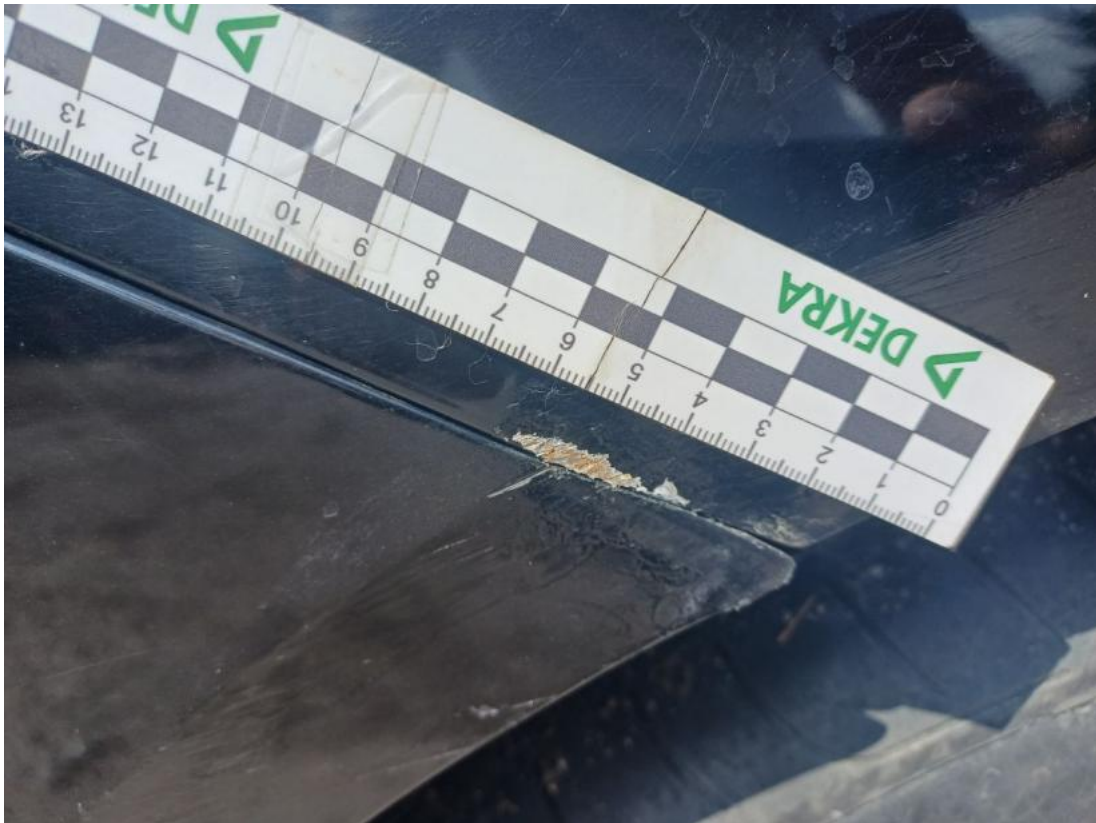
**Fot. 73**

Błotnik tylny P / Ściana boczna P - Inne 1

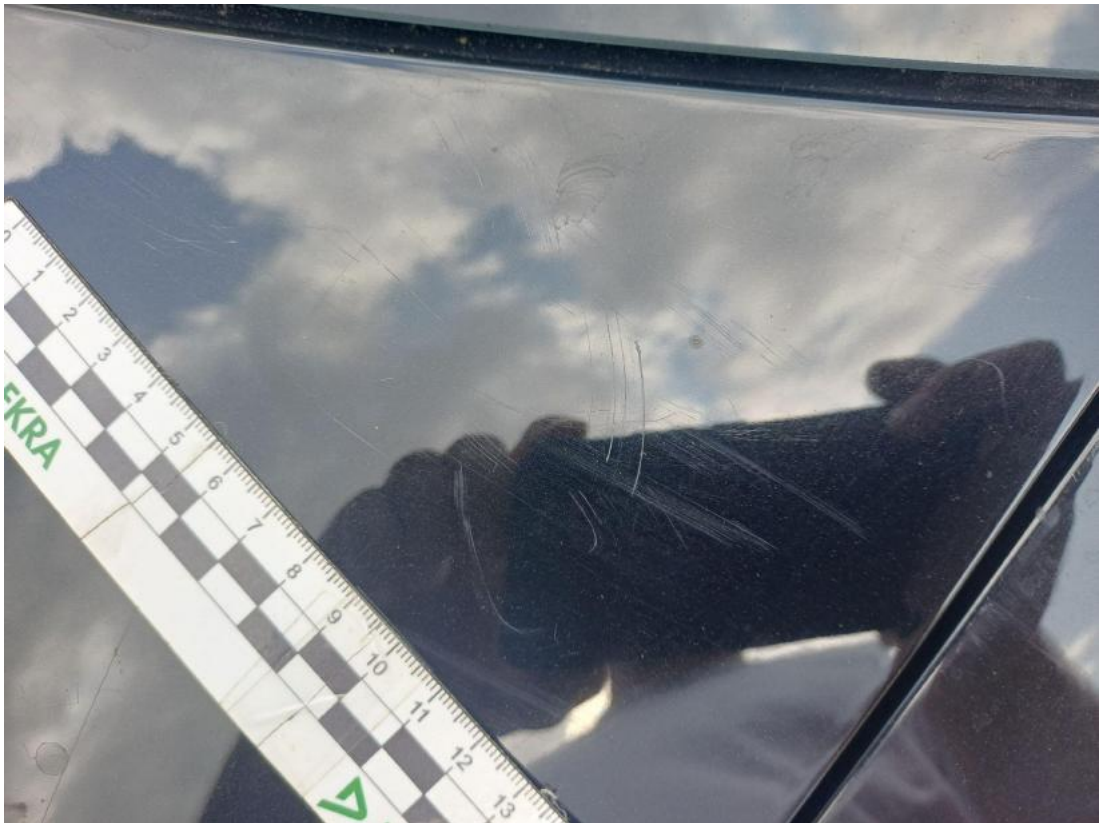
**Fot. 77**

| Poz. | Nazwa pozycji | Opis uszkodzeń | Kwalifik. | Naprawa [rbg] |
|---|---|---|---|---|
| 20 | Pokrywa tylna | rysa/odprysk | | |

Pokrywy bagażnika() - Rysa/odprysk 3

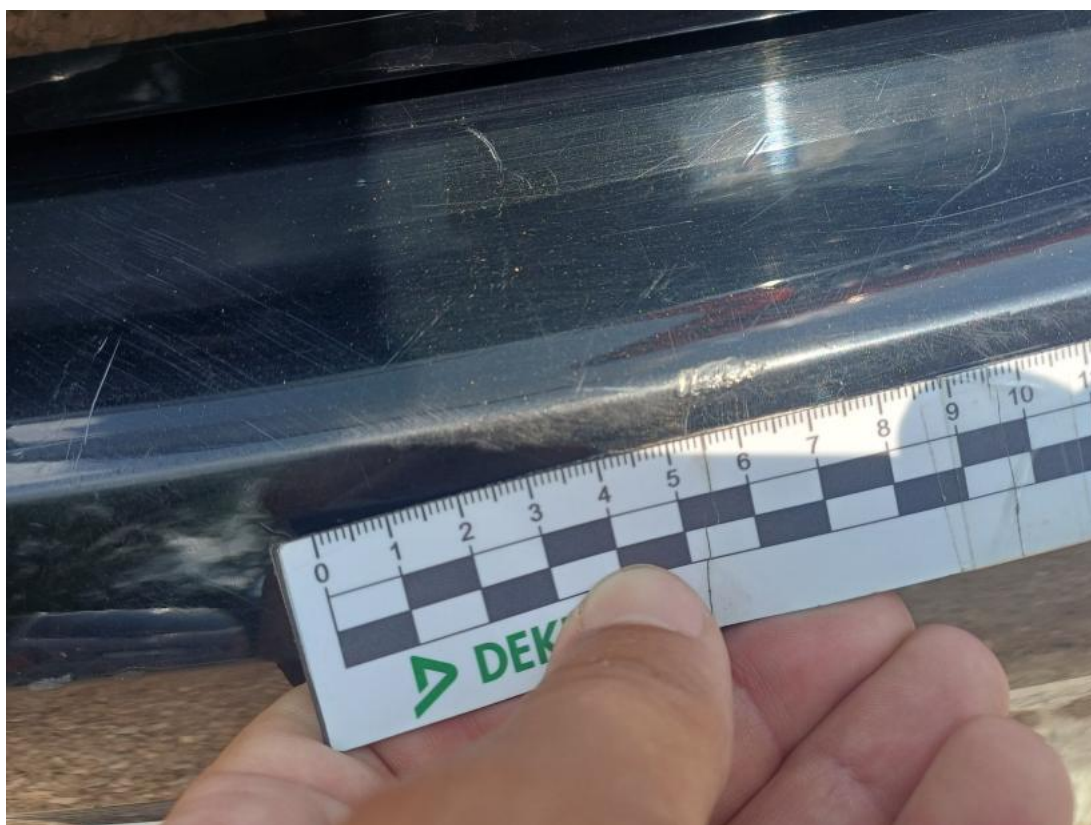
**Fot. 80**

| Poz. | Nazwa pozycji | Opis uszkodzeń | Kwalifik. | Naprawa [rbg] |
|---|---|---|---|---|
| 7 | Okładzina zderzaka tylnego | wady lak., rysa/odprysk | NA | 0.8 |

Zderzak tylny cz górna - Rysa/odprysk 2

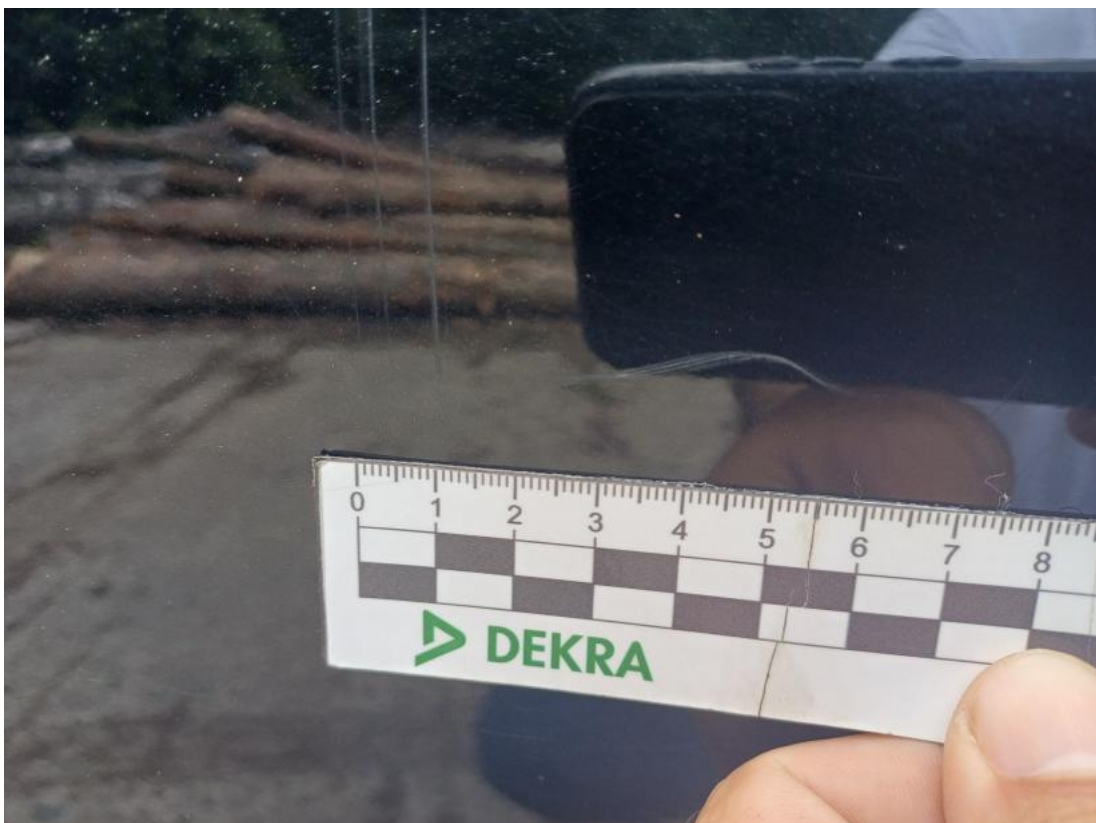
**Fot. 82**

Zderzak tylny cz L - Rysa/odprysk 1

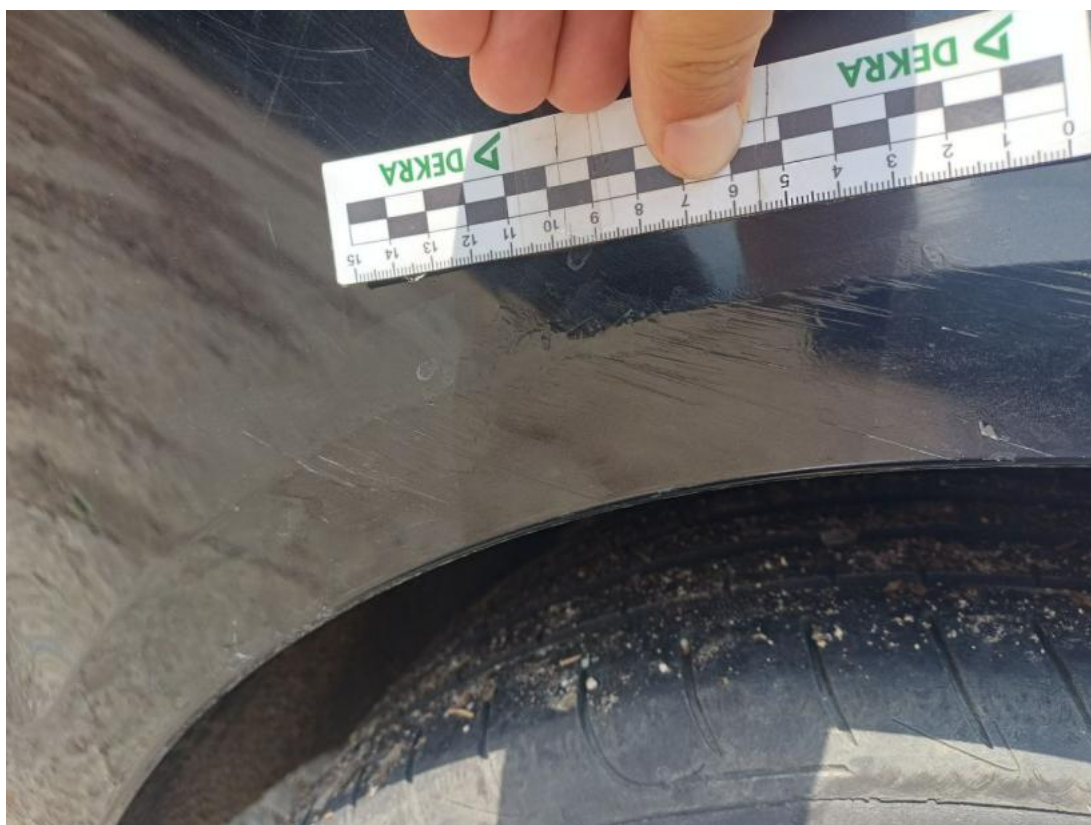
**Fot. 86**

Zderzak tylny cz P - Rysa/odprysk 2

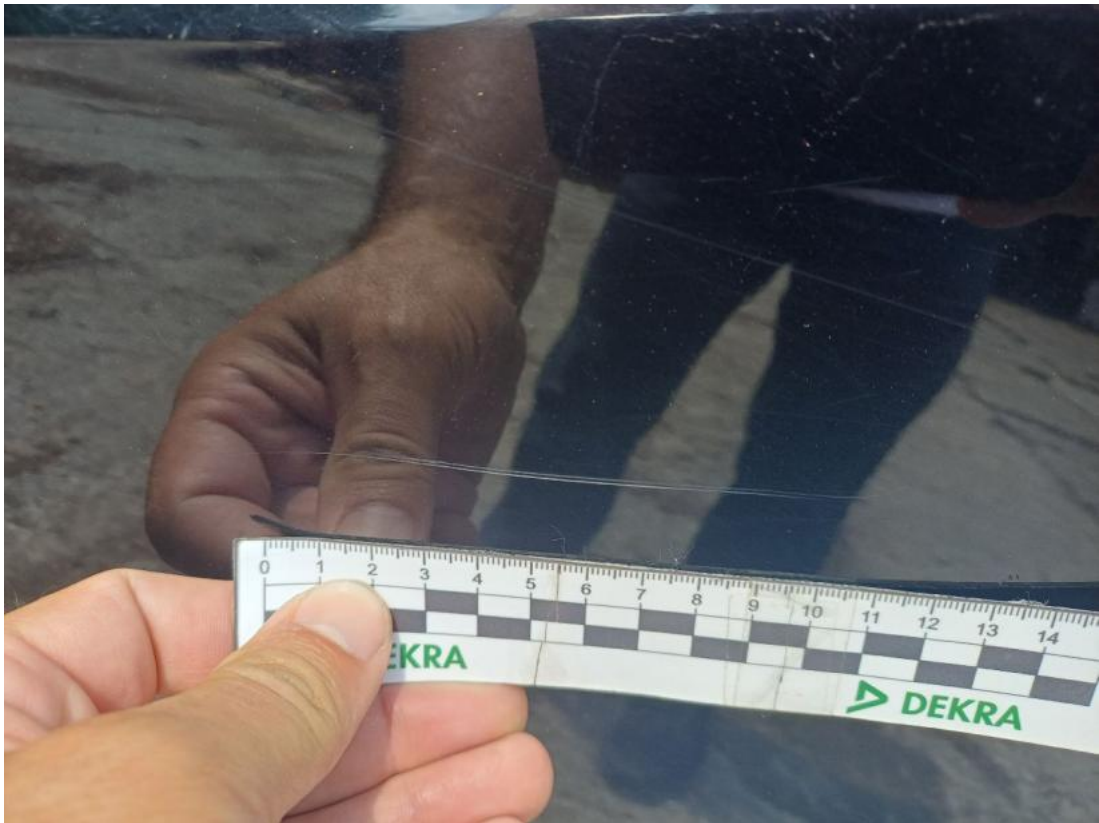
**Fot. 87**

Zderzak tylny cz P() - Rysa/odprysk 3

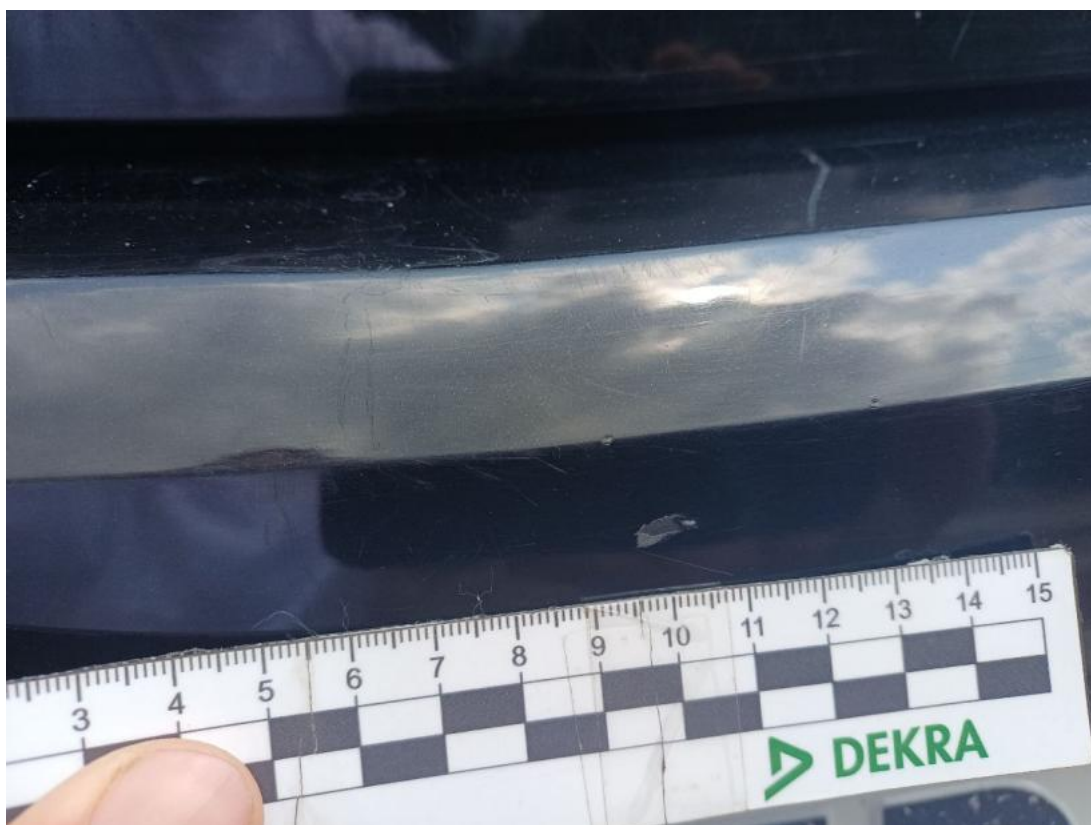
**Fot. 90**

Zderzak tylny cz śr - Rysa/odprysk 2

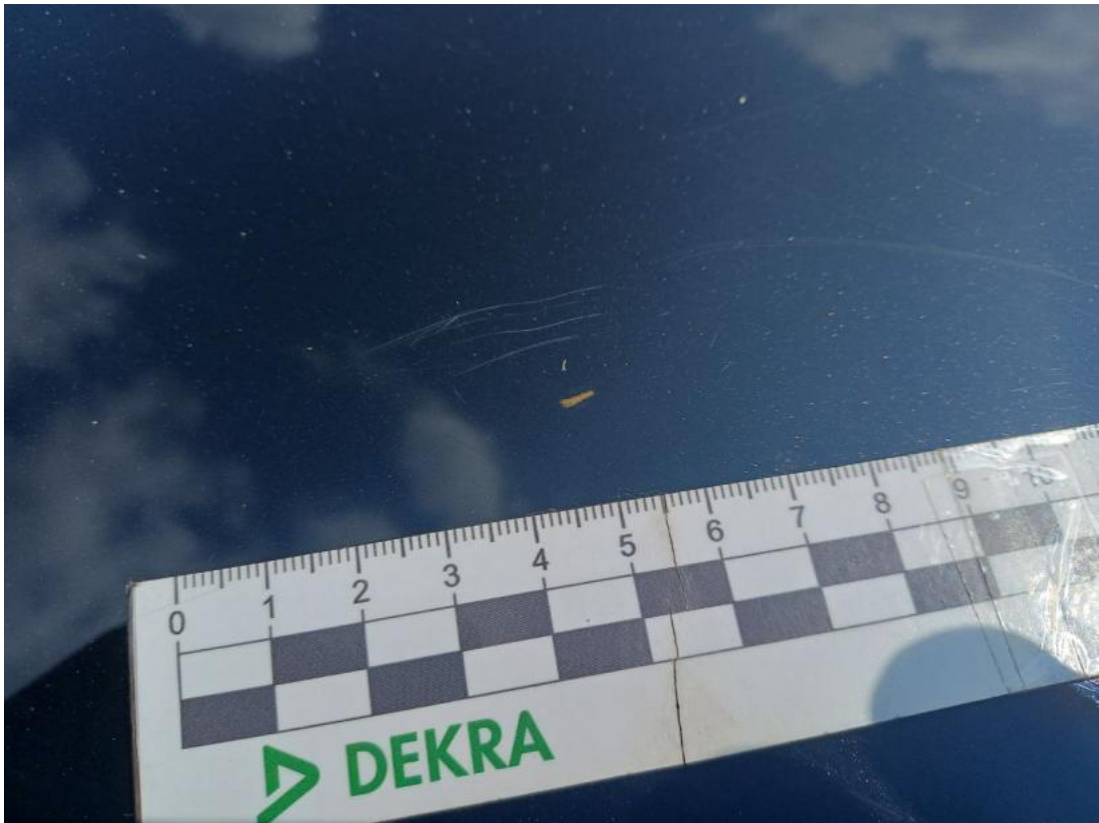
**Fot. 93**

| Poz. | Nazwa pozycji | Opis uszkodzeń | Kwalifik. | Naprawa [rbg] |
|---|---|---|---|---|
| 15 | Dach | rysa/odprysk | | |

Dach - Rysa/odprysk 1
