## Raport z oględzin pojazdu

| Numer raportu | 215338/6/25-11401 | Data raportu | 13-06-2025 |

| Marka, model | OPEL Insignia B Grand Sport ... |
| Numer rejestracyjny | KR8FP85 |

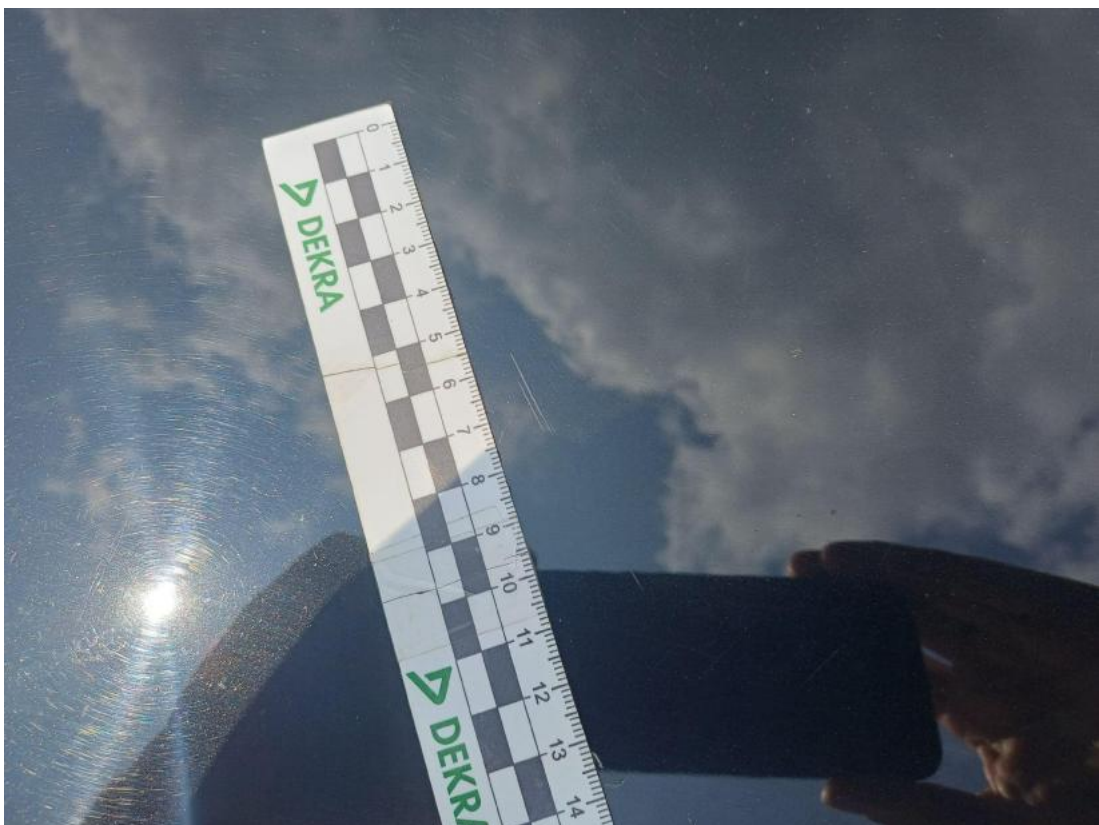
**Fot. 94**

| Poz. | Nazwa pozycji | Opis uszkodzeń | Kwalifik. | Naprawa [rbg] |
|---|---|---|---|---|
| 15 | Dach | rysa/odprysk | | |

Dach - Rysa/odprysk 2

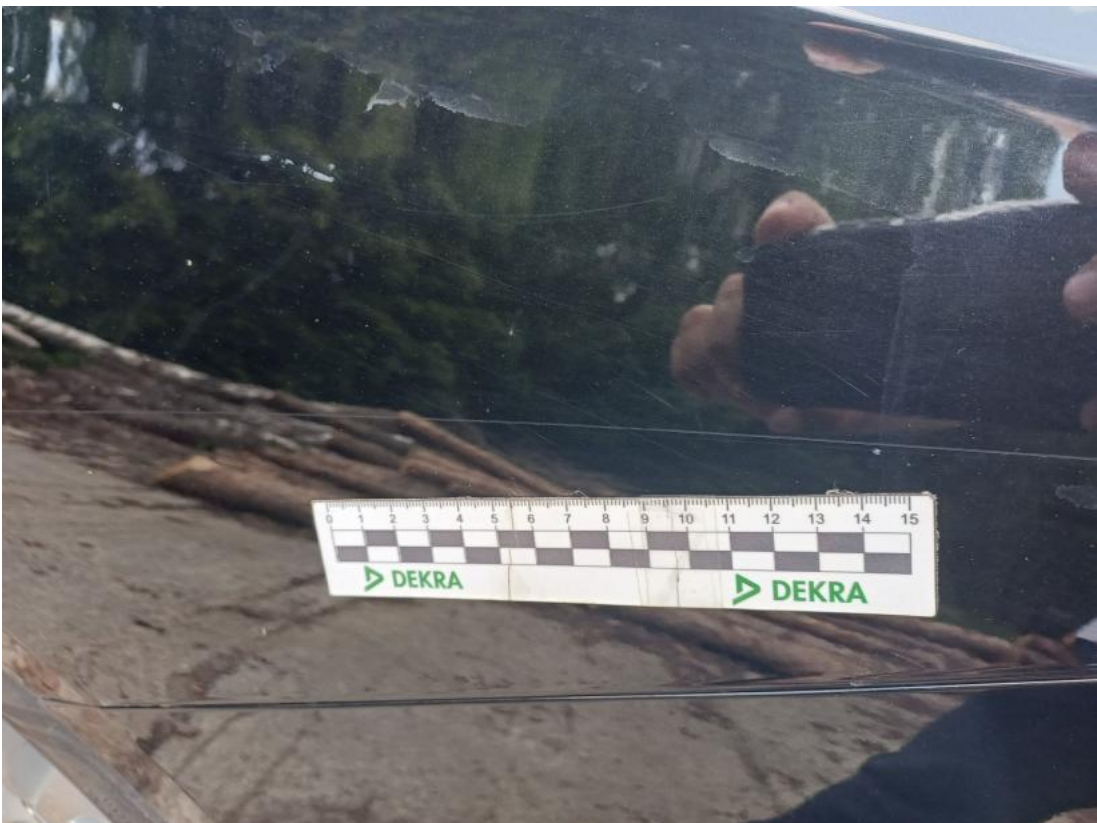
**Fot. 96**

| Poz. | Nazwa pozycji | Opis uszkodzeń | Kwalifik. | Naprawa [rbg] |
|---|---|---|---|---|
| 8 | Światnik tylny L | wady lak., rysa/odprysk, wgniecenie/odkształcenie | NA | 0.5 |

Błotnik tylny L / Ściana boczna L - Rysa/odprysk 1

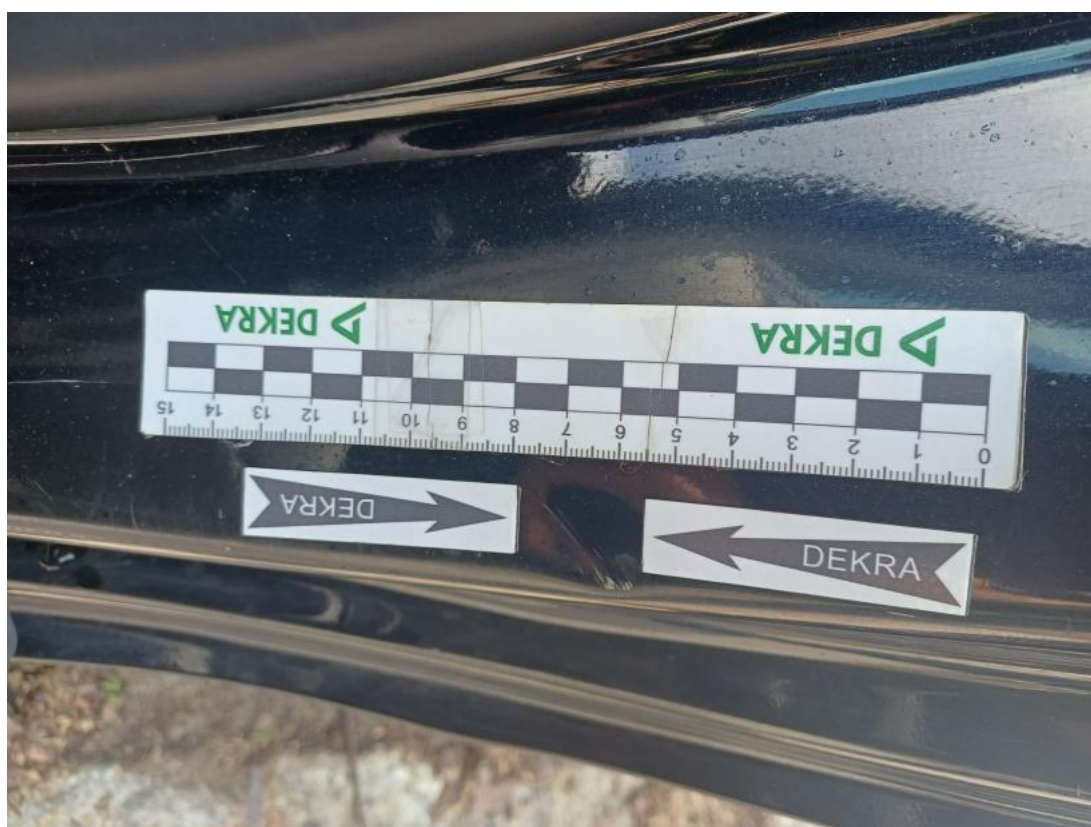
**Fot. 100**

Błotnik tylny L / Ściana boczna L - Wgniecenie/odkształcenie 2

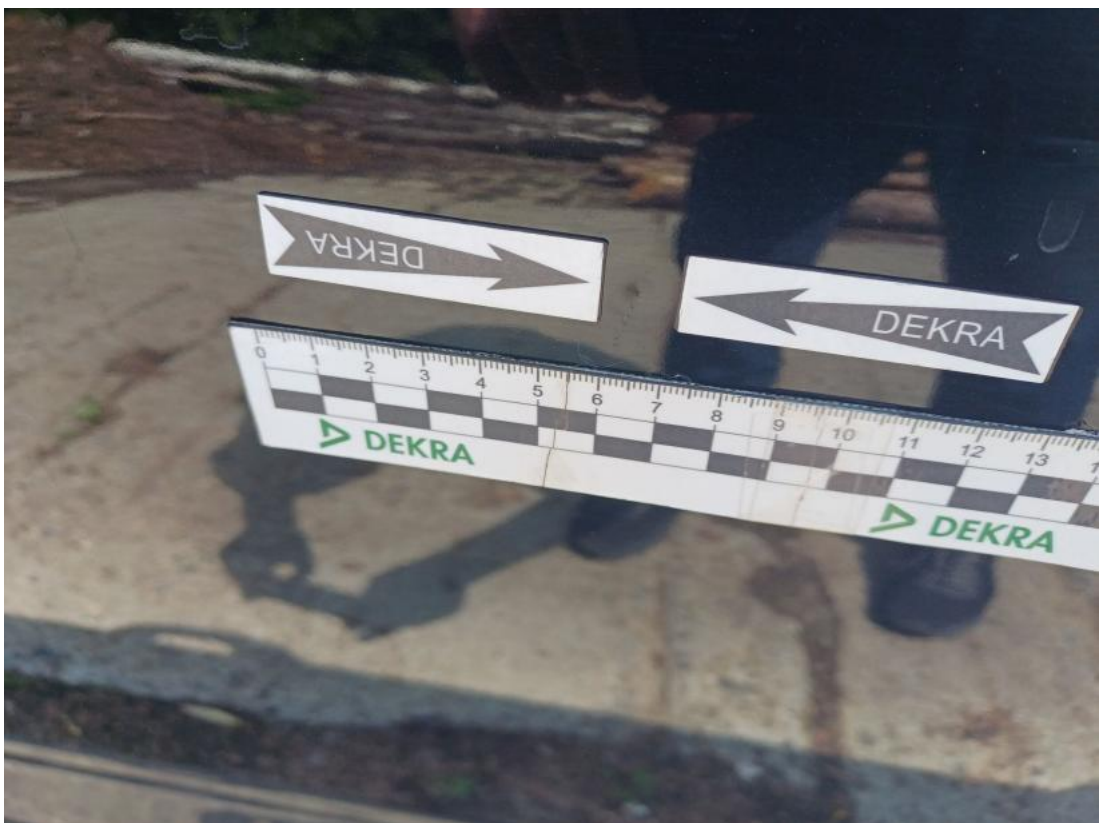
**Fot. 102**

| Poz. | Nazwa pozycji | Opis uszkodzeń | Kwalifik. | Naprawa [rbg] |
|---|---|---|---|---|
| 16 | Drzwi przednie (nieuzbrojone) L | wgniecenie/odkształcenie | | |

Drzwi przed L - Wgniecenie/odkształcenie 1

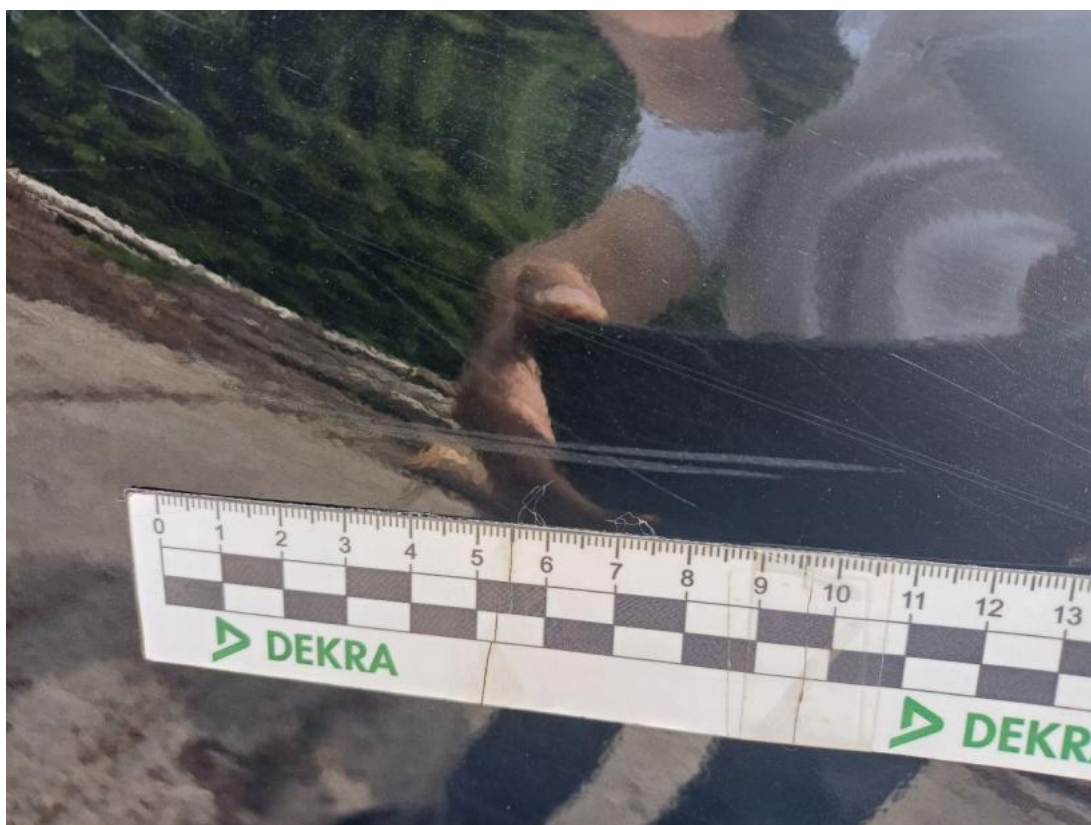
**Fot. 104**

| Poz. | Nazwa pozycji | Opis uszkodzeń | Kwalifik. | Naprawa [rbg] |
|---|---|---|---|---|
| 18 | Drzwi tylne (nieuzbrojone) L | rysa/odprysk | | |

Drzwi tylne L - Rysa/odprysk 1

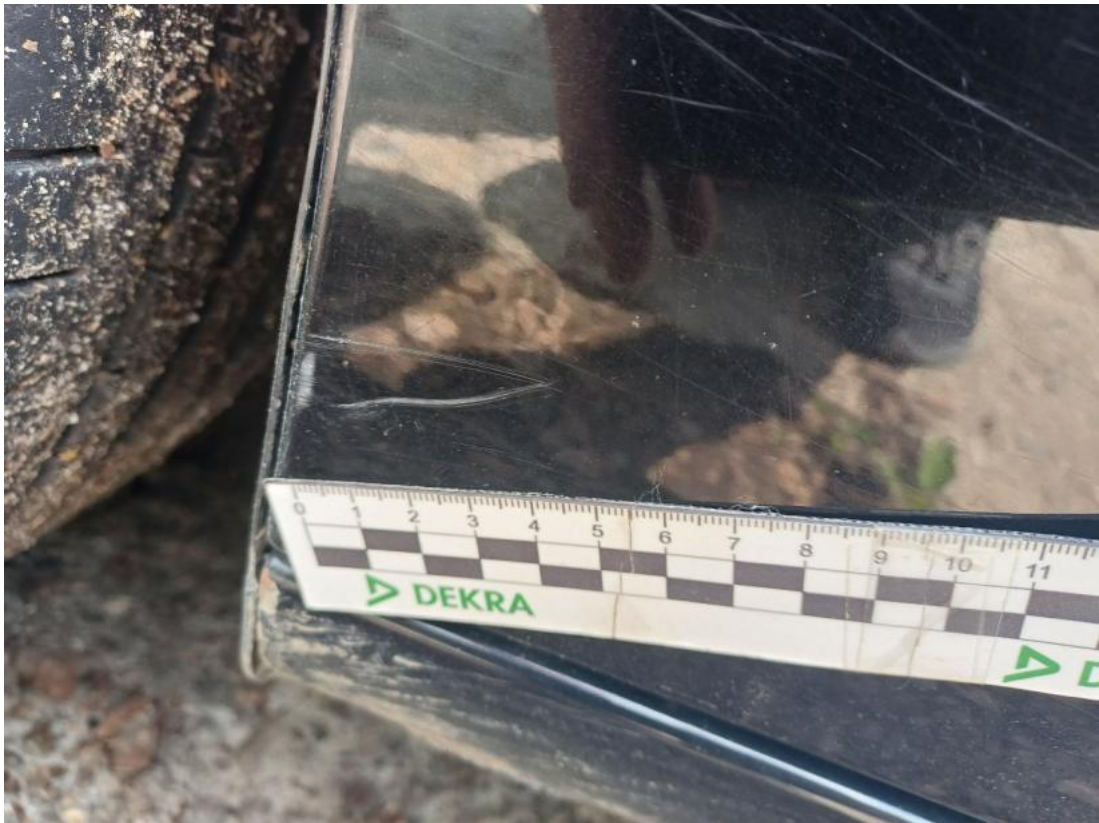
**Fot. 109**

| Poz. | Nazwa pozycji | Opis uszkodzeń | Kwalifik. | Naprawa [rbg] |
|---|---|---|---|---|
| 13 | Światnik przedni L | rysa/odprysk, wgniecenie/odkształcenie | | |

Błotnik przedni L - Rysa/odprysk 1

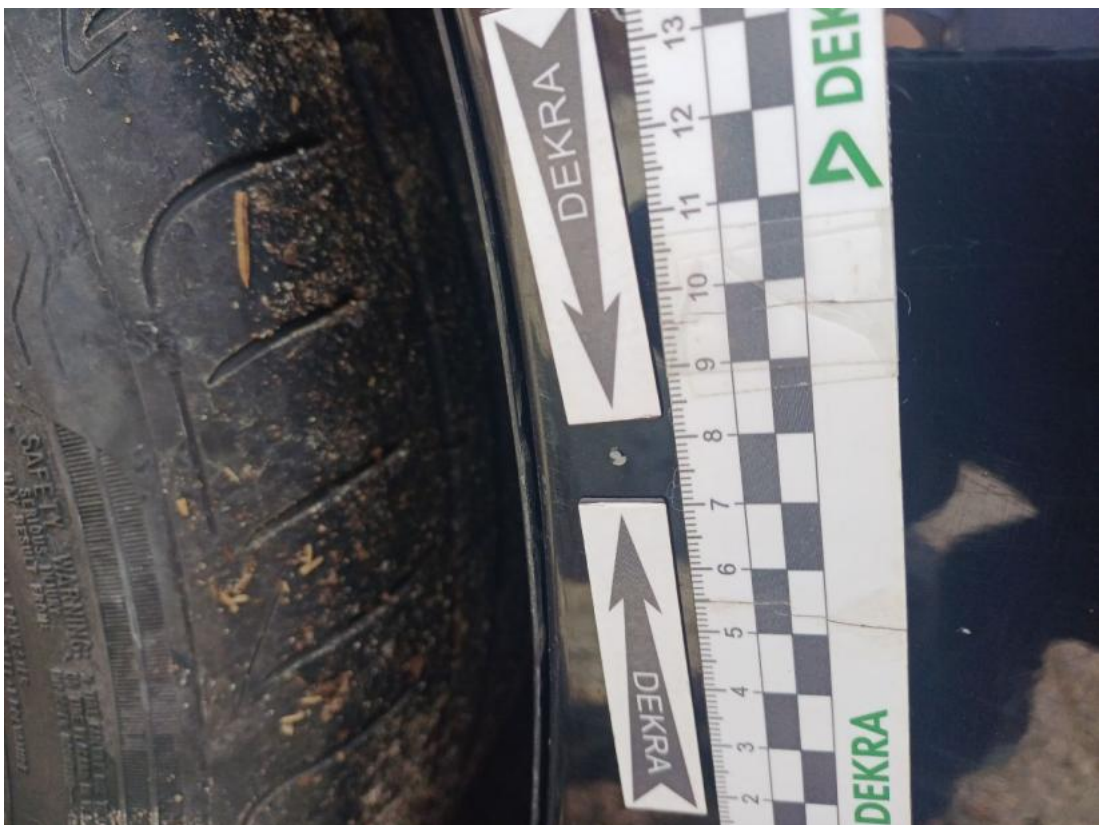
**Fot. 110**

Błotnik przedni L - Wgniecenie/odkształcenie 1

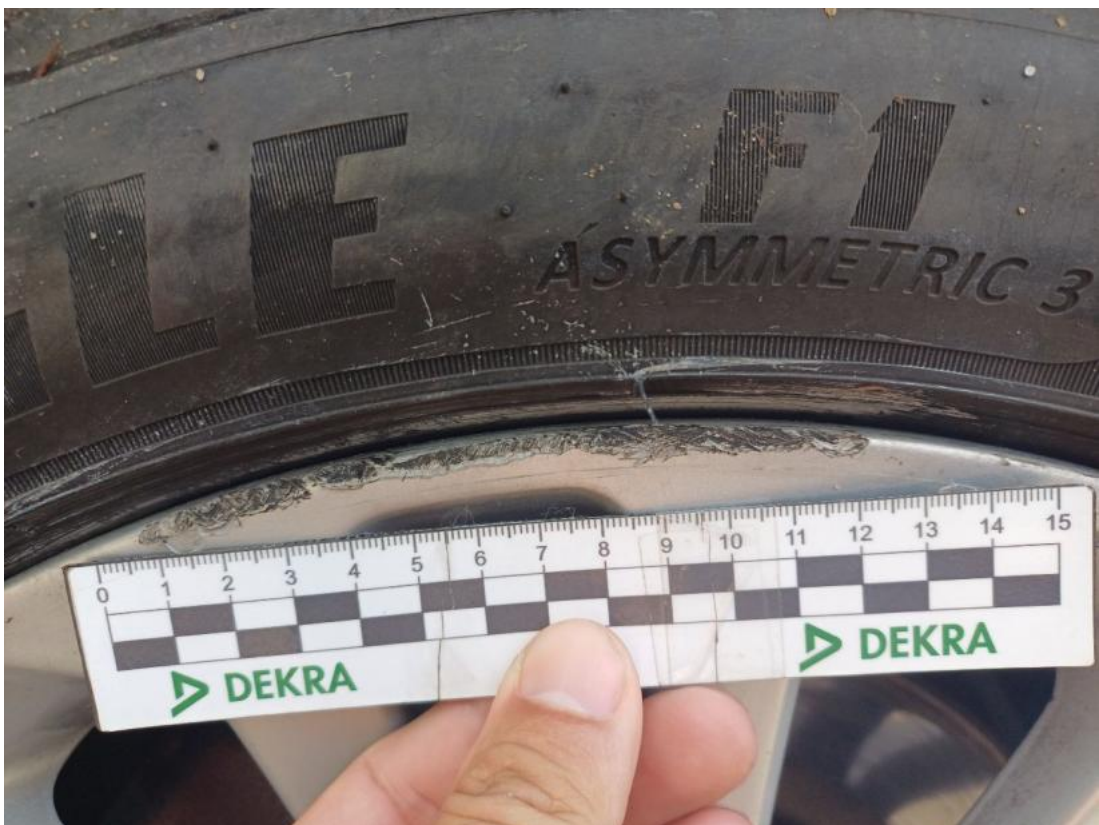
**Fot. 112**

| Poz. | Nazwa pozycji | Opis uszkodzeń | Kwalifik. | Naprawa [rbg] |
|---|---|---|---|---|
| 10 | Tarcza koła aluminiowa przód L | rysa/odprysk, ubytki materiału | NA | 2 |

Felga Aluminiowa przednia L - Rysa/odprysk 1

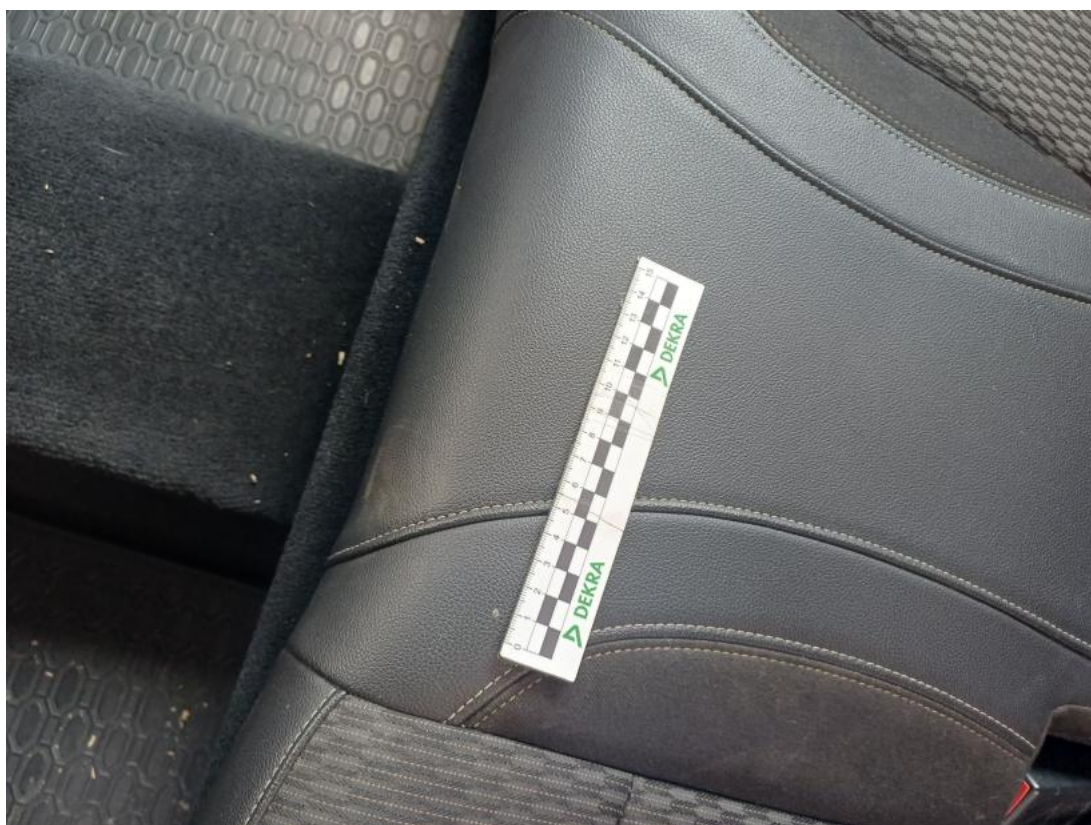
**Fot. 120**

Kanapa tyl. - Inne 2

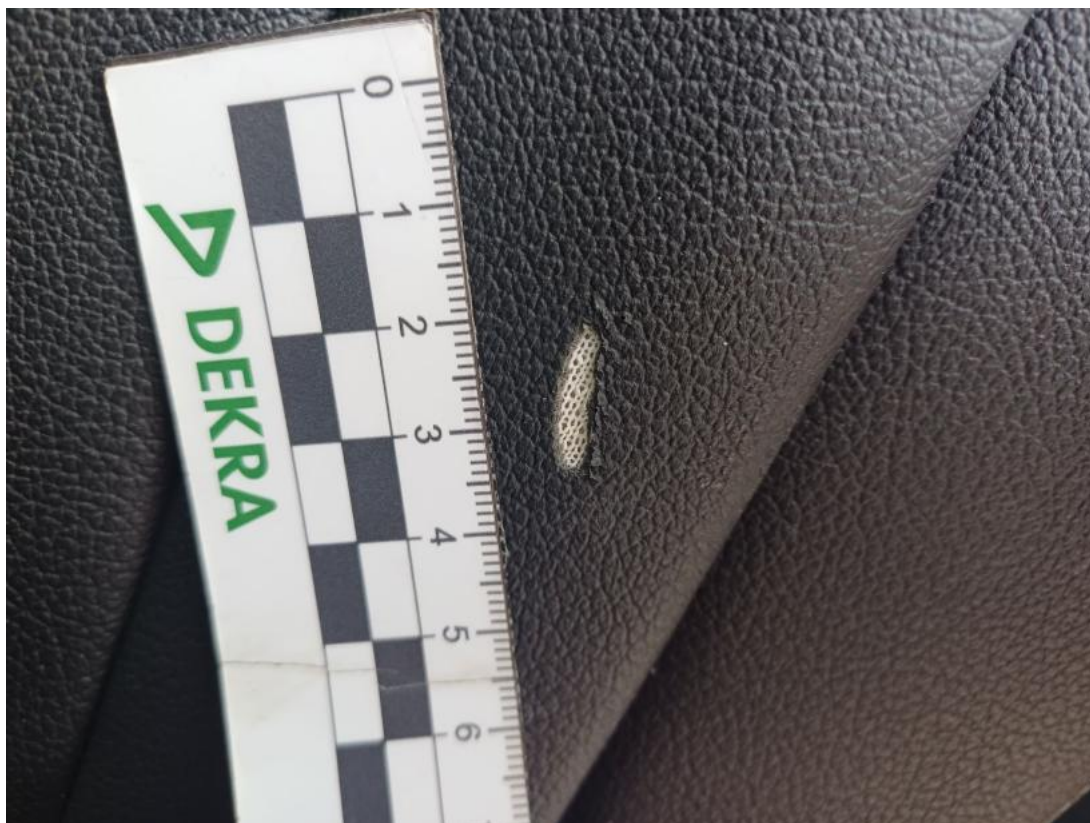
**Fot. 123**

| Poz. | Nazwa pozycji | Opis uszkodzeń | Kwalifik. | Naprawa [rbg] |
|---|---|---|---|---|
| 3 | Tapicerka oparcia 1.rząd R | rozerwanie, ubytki materiału | WY | 0.9 |

Ostony fotela prz. P - Pęknięcie/rozerwanie 1

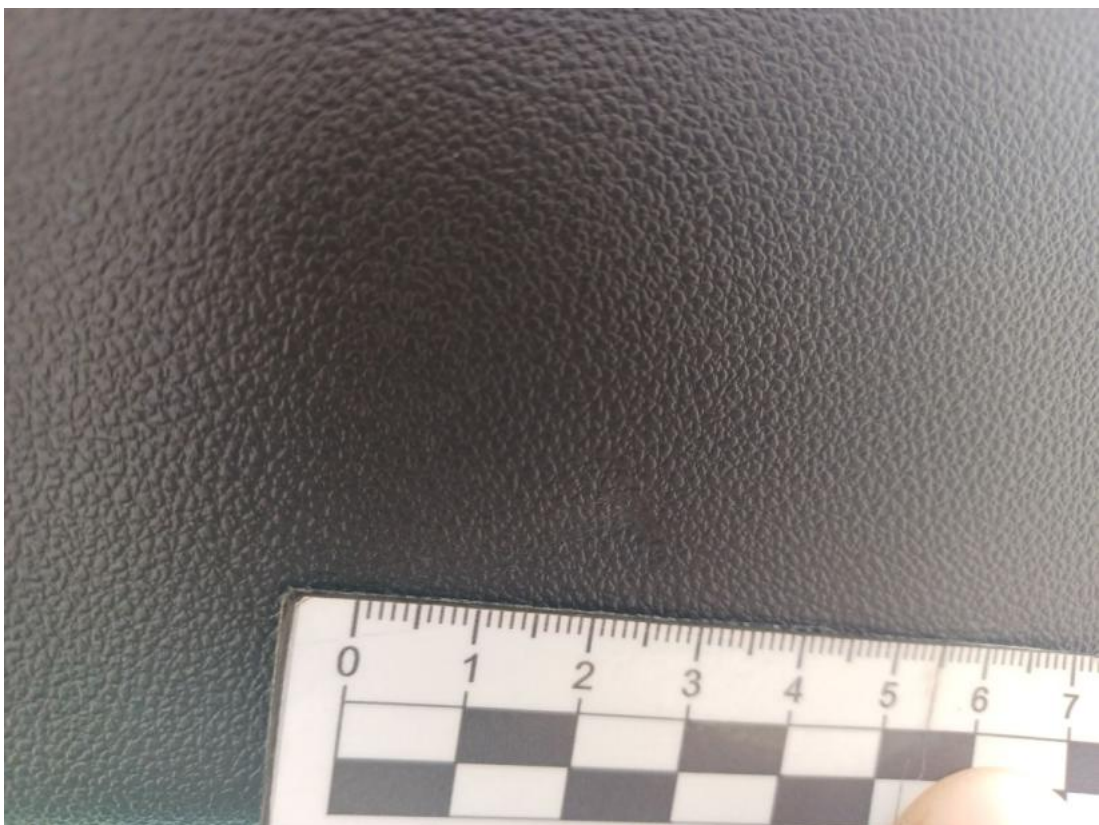
**Fot. 136**

Wykładzina pokrywy tylnej - Wgniecenie/odkształcenie 1
