## Raport z oględzin pojazdu

| Numer raportu | 400435/6/25-9573 | Data raportu | 01-07-2025 |

| Marka, model | HYUNDAI i20 18-20 |
| Numer rejestracyjny | WD5062M |

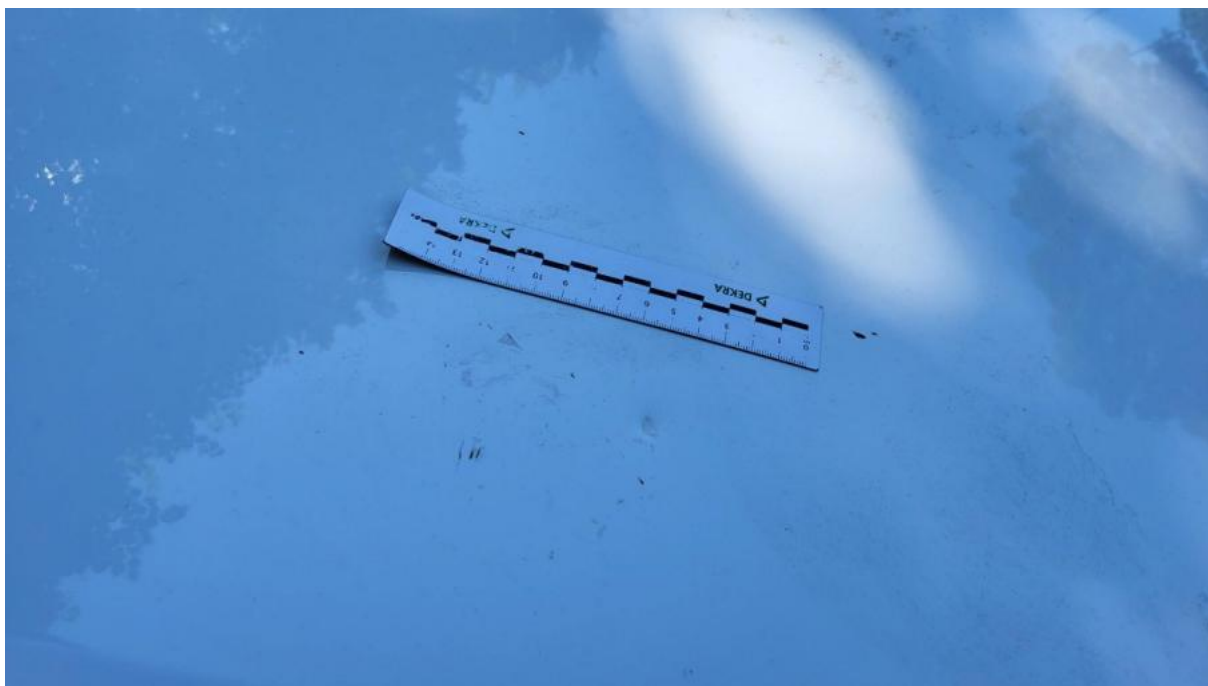
**Fot. 33**

| 5 | Pokrywa przednia | wgniecenie/odkształcenie | NA | 1.5 |

Pokrywa komory silnika- Wgniecenie/odkształcenie 1

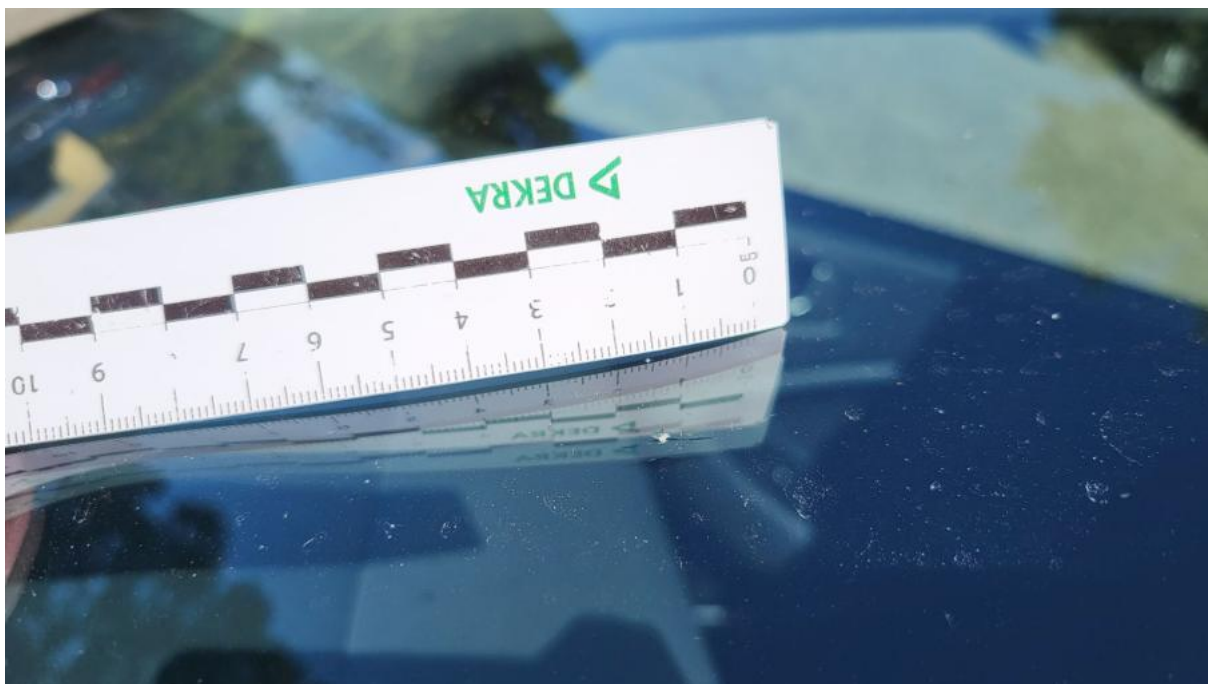
**Fot. 34**

| Poz. | Nazwa pozycji | Opis uszkodzeń | Kwalifik. | Naprawa [rbg] |
|---|---|---|---|---|
| 1 | Szyba przednia barwiona | pęknięcie/rozerwanie | WY | 2 |

Szyba czołowa - Pęknięcie/rozerwanie 1

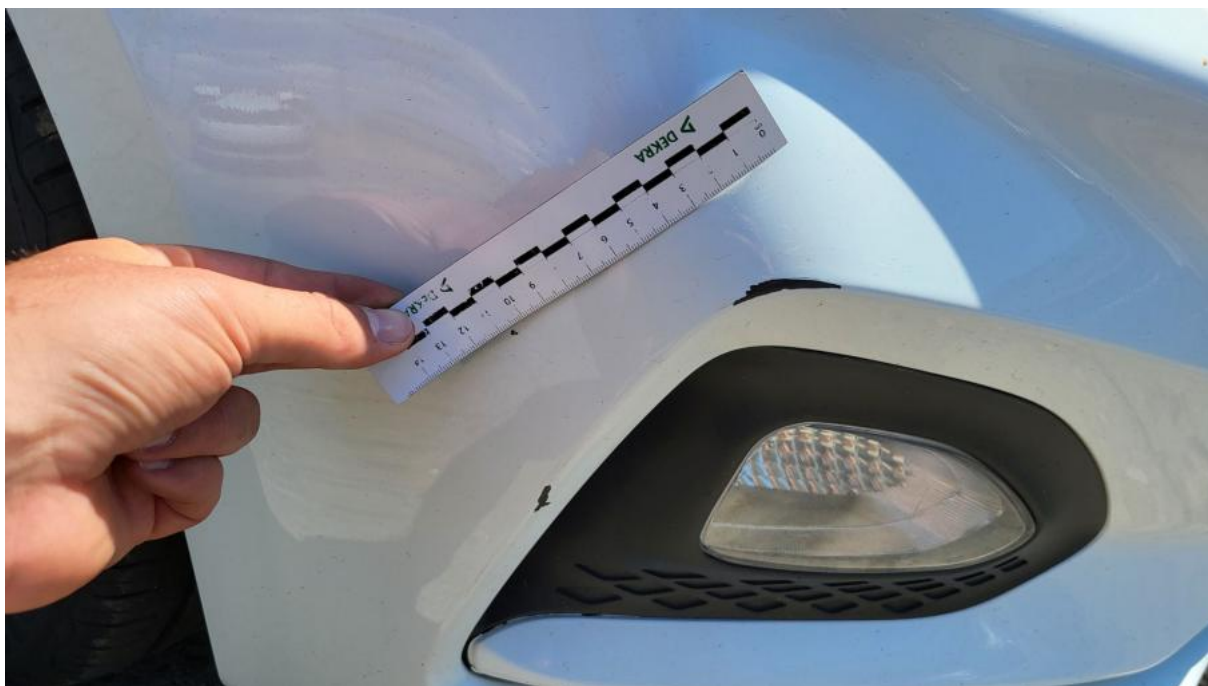
**Fot. 35**

| 4 | Okladzina zderzaka przedniego | rysa/odprysk | NA | 0.5 |

Zderzak - Rysa/odprysk 1

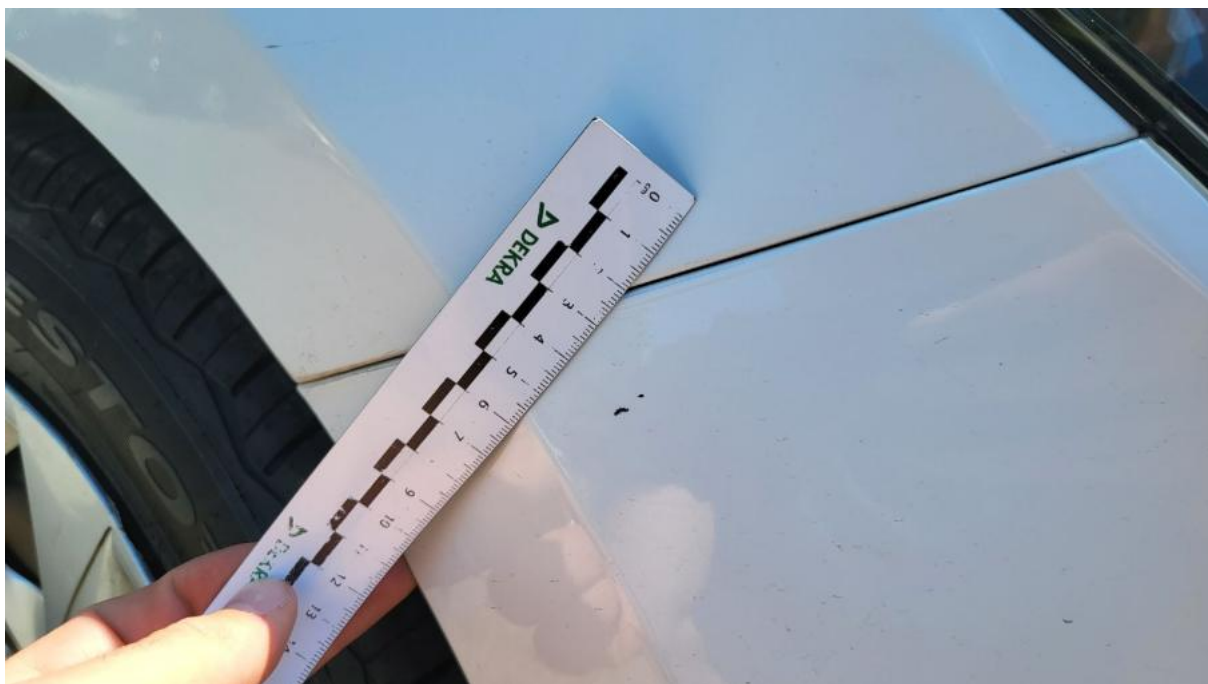
**Fot. 36**

Zderzak - Rysa/odprysk 2

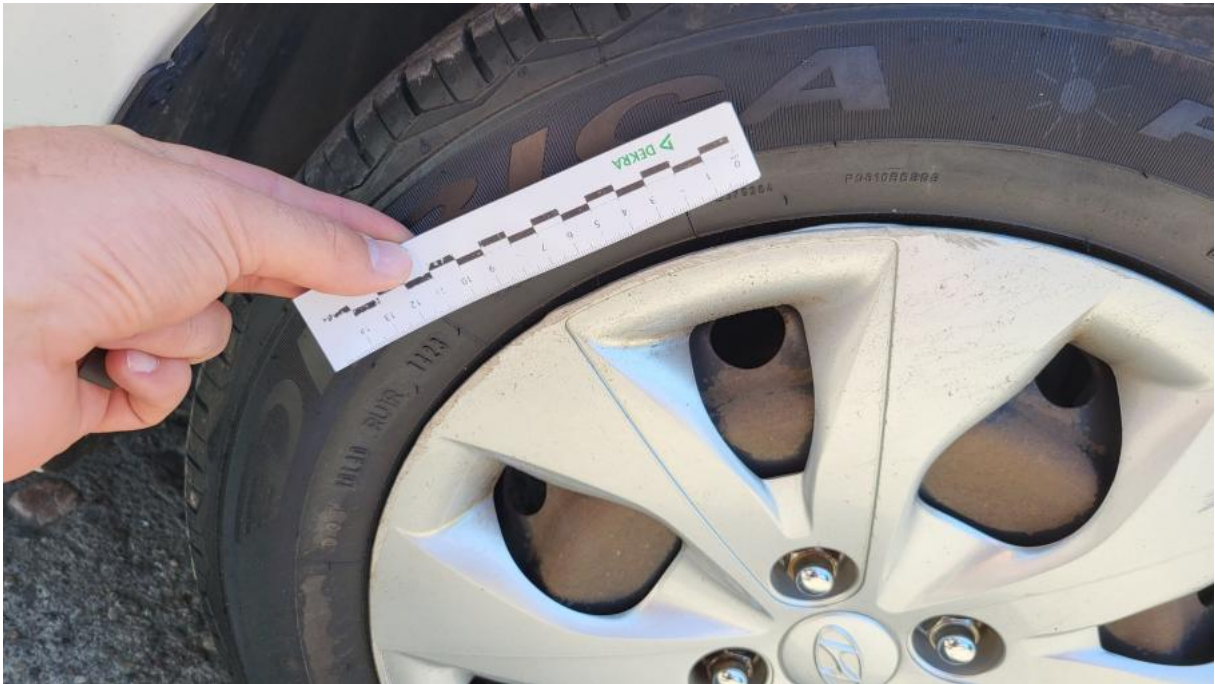
**Fot. 37**

| 3 | Kołpak koła przód R | wgniecenie/odkształcenie | WY | 0.1 |

Kółpak przedni P - Wgniecenie/odkształcenie 1

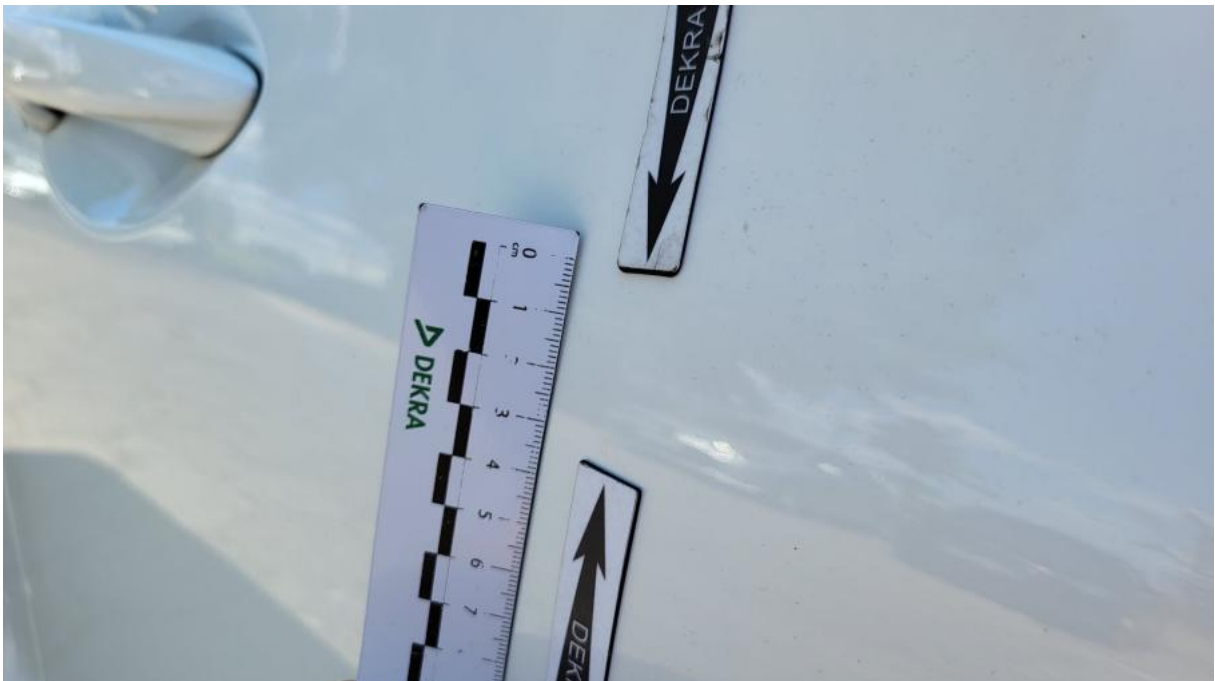
**Fot. 38**

| 7 | Drzwi przednie (nieuzbrojone) R | wgniecenie/odkształcenie | NA | 1 |

Drzwi przednie P - Wgniecenie/odkształcenie 1

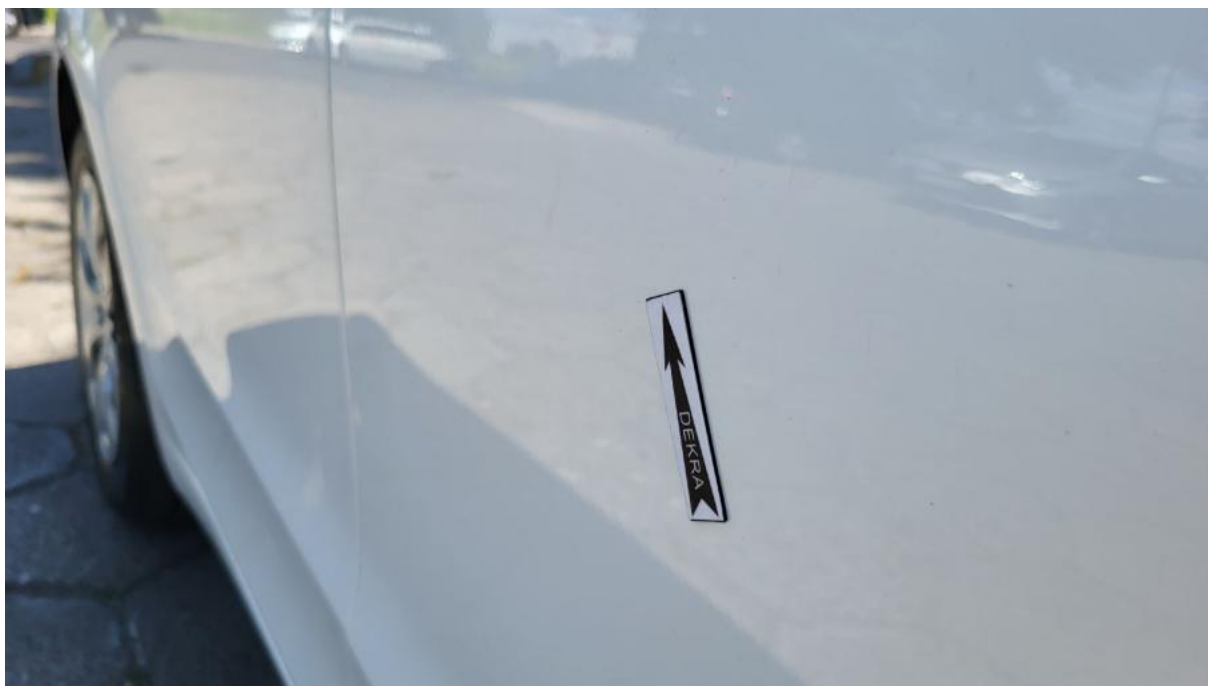
**Fot. 39**

Drzwi przednie P - Wgniecenie/odkształcenie 2

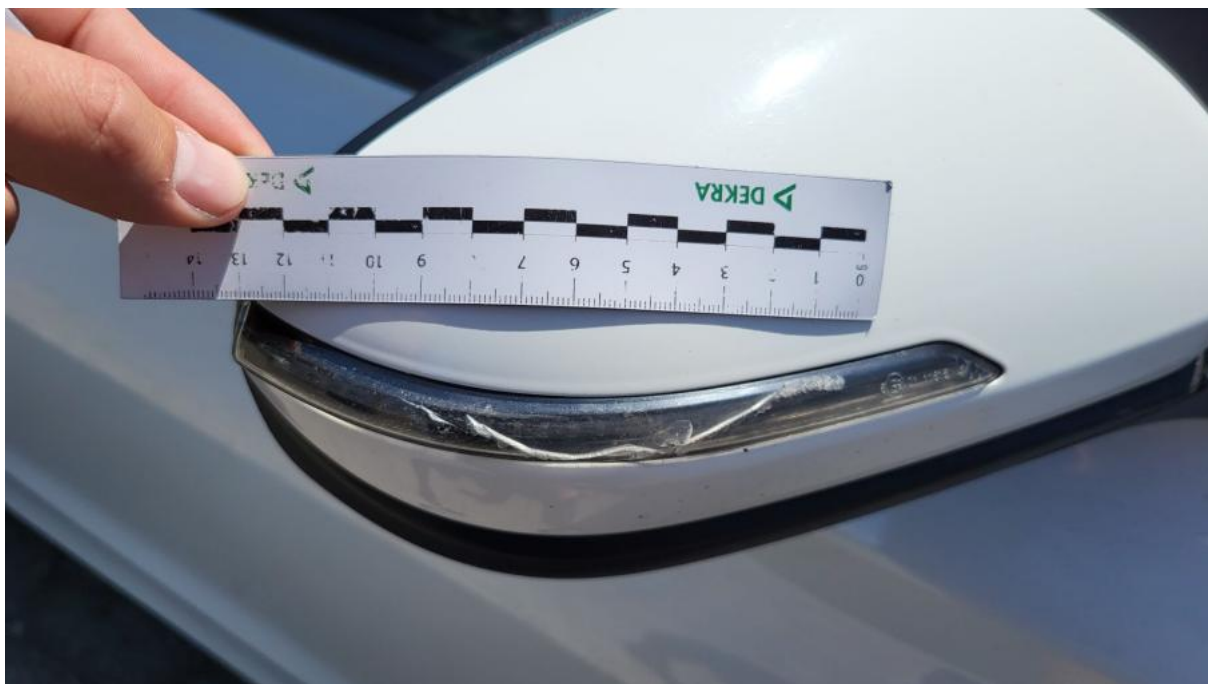
**Fot. 40**

Lusterko zew P - Pęknięcie/rozerwanie 1

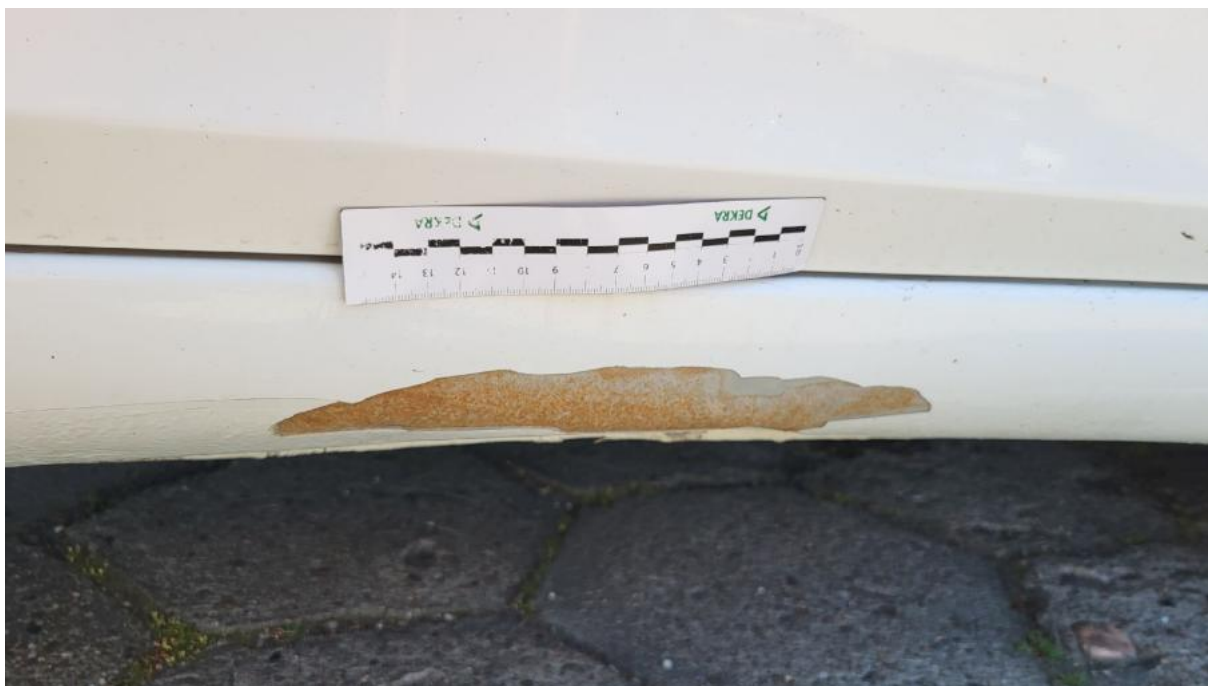
**Fot. 41**

| 9 | Próg R | ślady korozji | NA | 1 |

Próg P - Inne 1

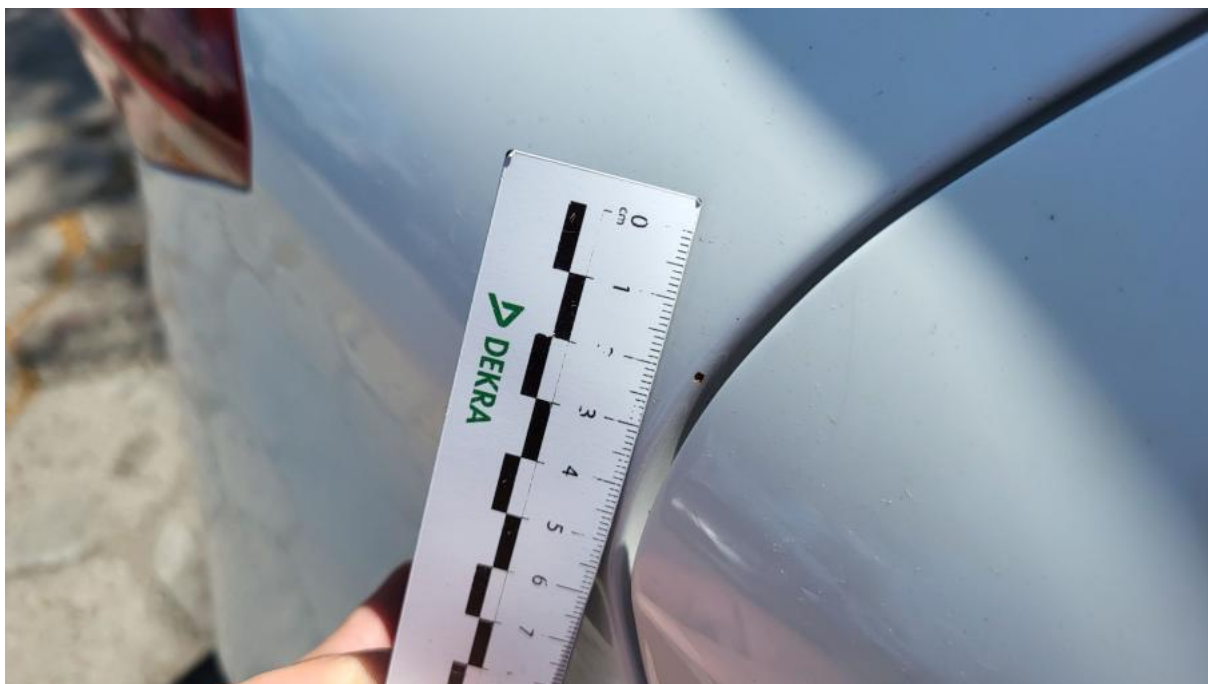
**Fot. 42**

| 12 | Błotnik tylny R | ślady korozji | NA | 0.5 |

Błotnik tylny P / Ściana boczna P - Inne 1

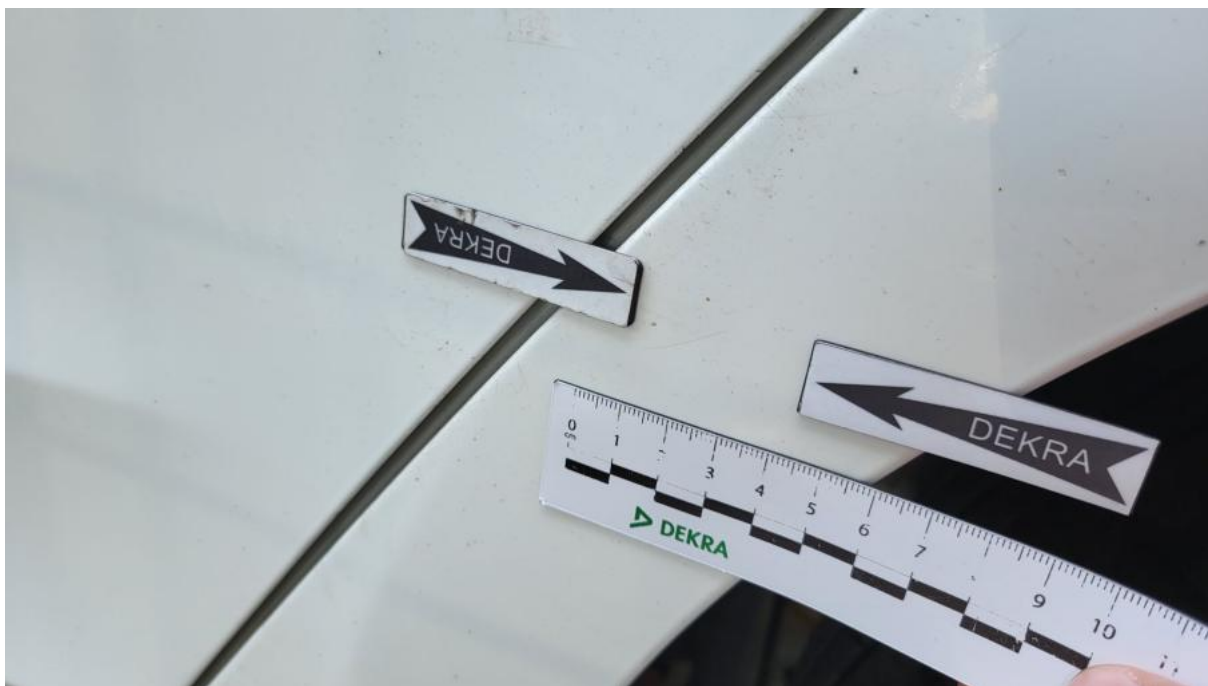
**Fot. 43**

| 11 | Błotnik tylny L | wgniecenie/odkształcenie | NA | 1 |

Błotnik tylny L / Ściana boczna L - Wgniecenie/odkształcenie 1

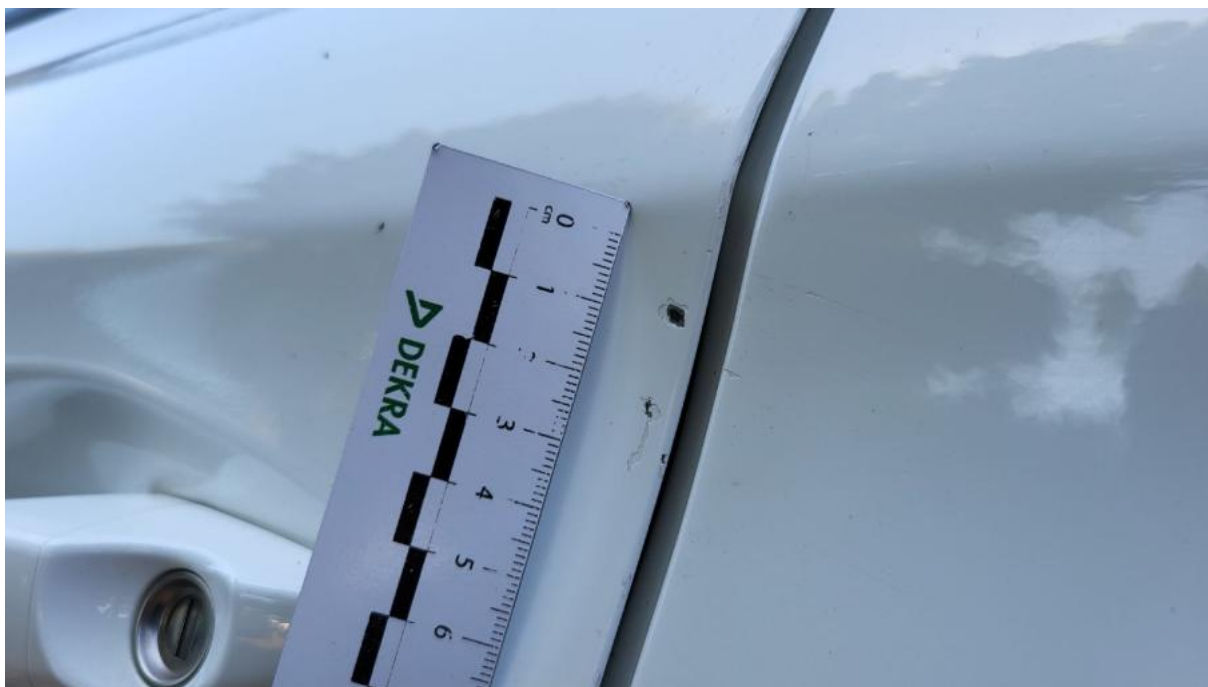
**Fot. 44**

| 6 | Drzwi przednie (nieuzbrojone) L | rysa/odprysk, wgniecenie/odkształcenie | NA | 1 |

Drzwi przed L - Rysa/odprysk 1

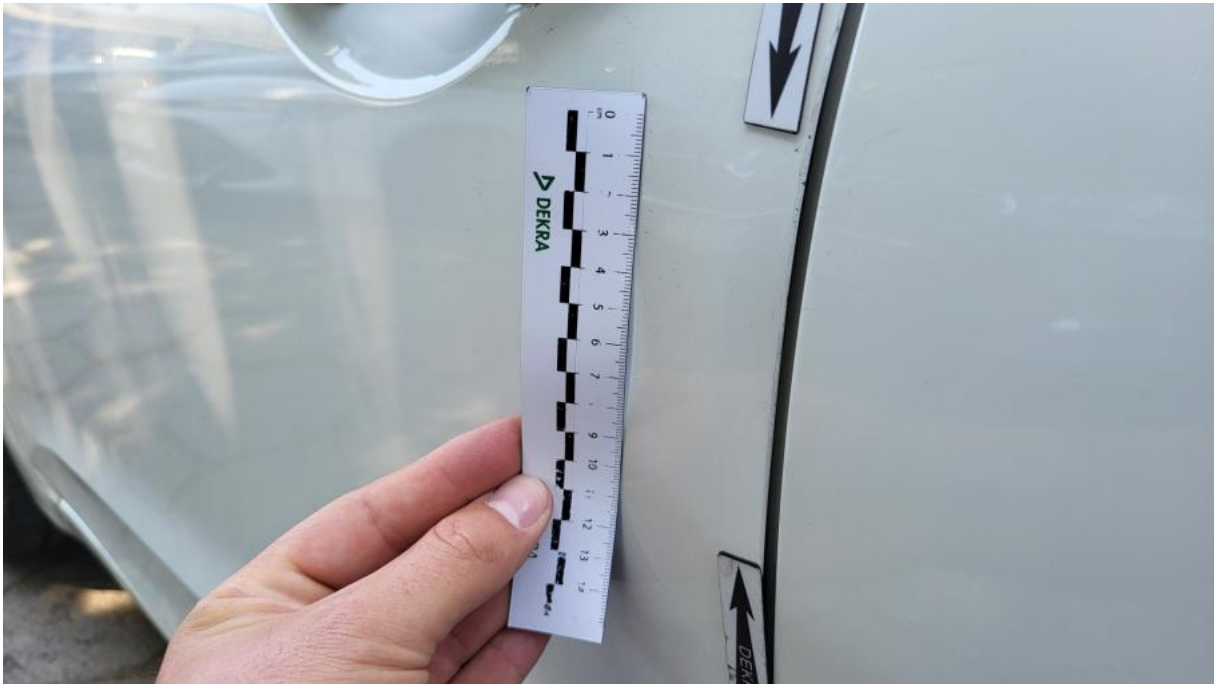
**Fot. 45**

Drzwi przed L - Wgniecenie/odkształcenie 1

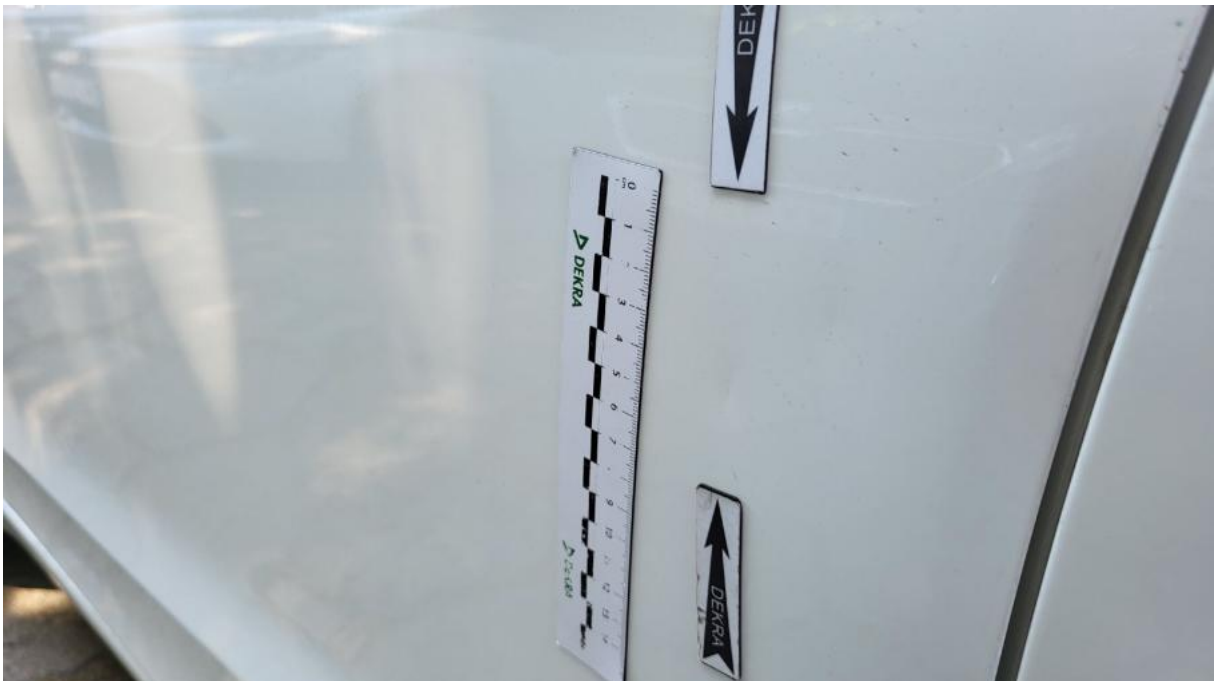
**Fot. 46**

Drzwi przed L - Wgniecenie/odkształcenie 2

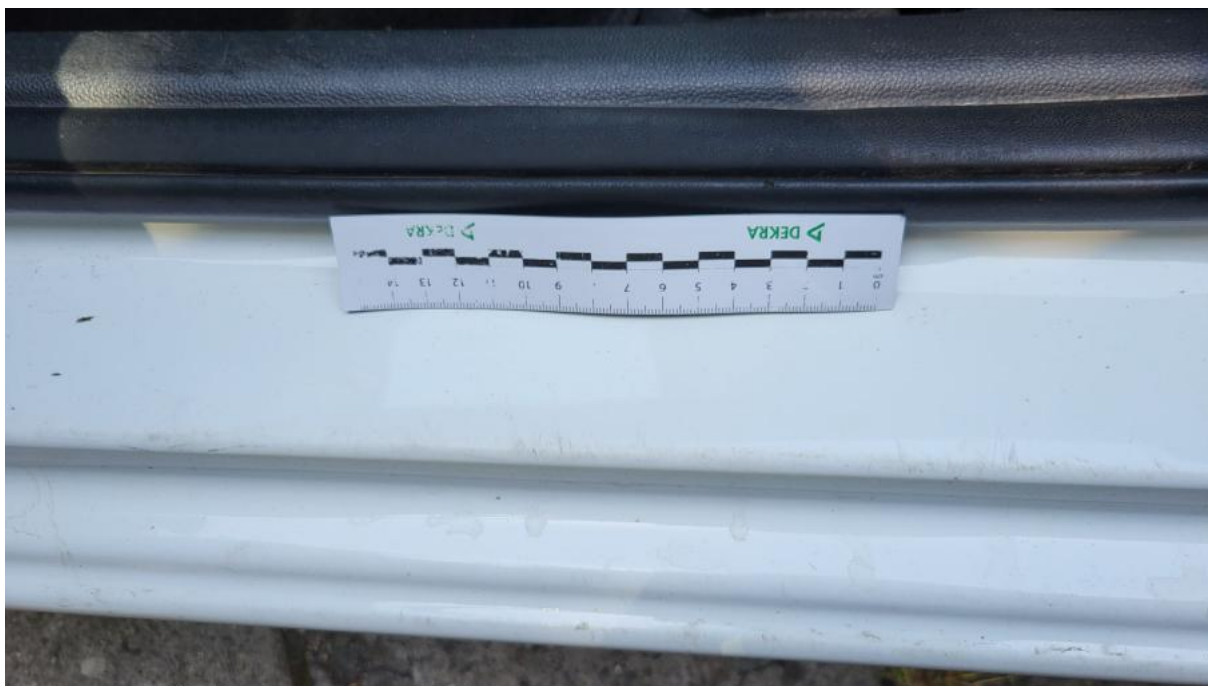
**Fot. 47**

| 8 | Próg L | rysa/odprysk, wgniecenie/odkształcenie | NA | 1 |

Próg L - Rysa/odprysk 1

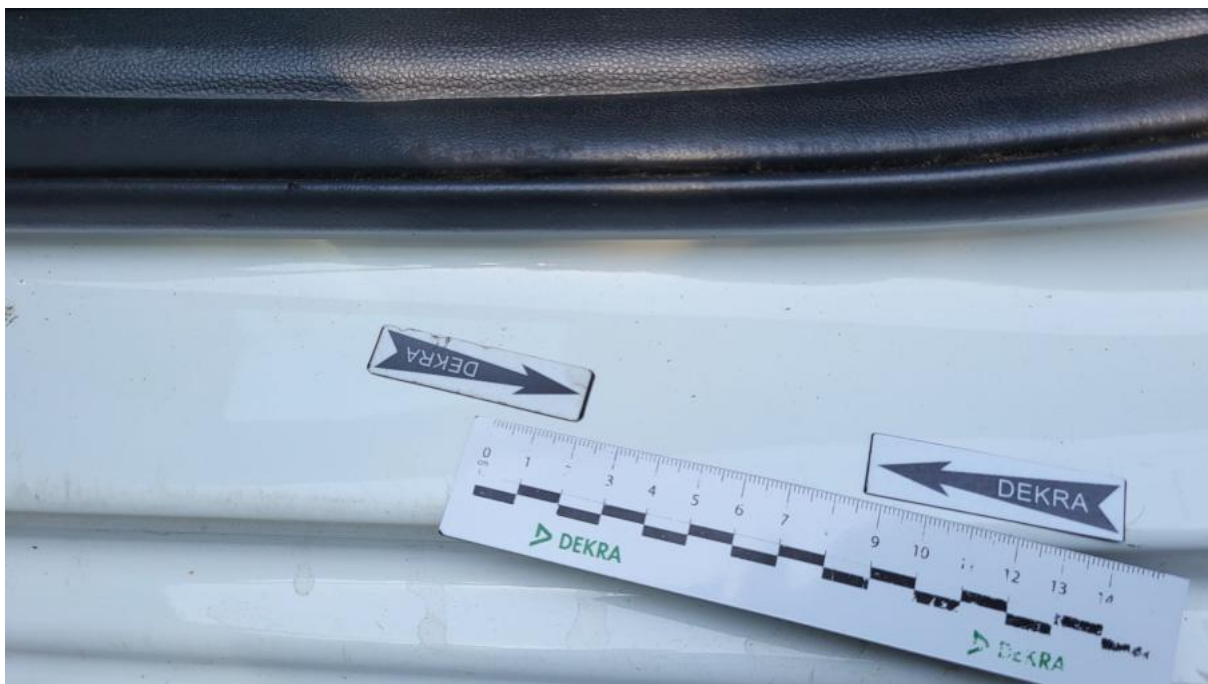
**Fot. 48**

Próg L - Wgniecenie/odkształcenie 1

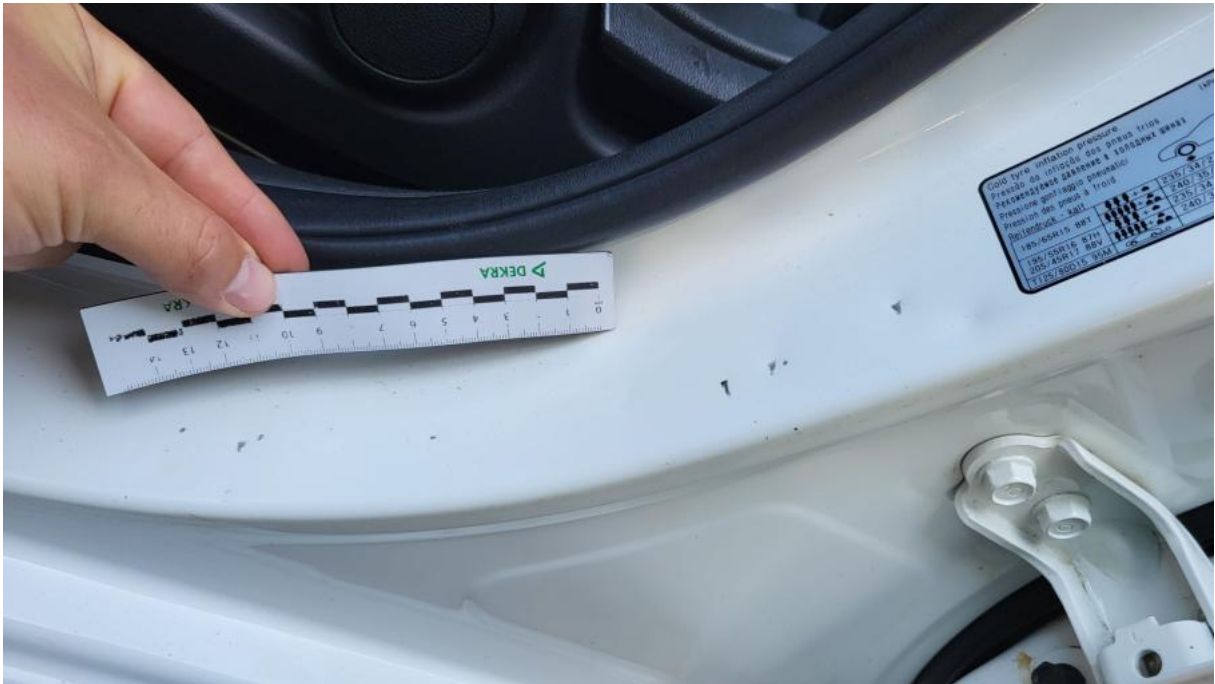
**Fot. 49**

| 10 | Poszycie słupka środkowego L | wgniecenie/odkształcenie | NA | 1 |

Słupek środkowy L - Wgniecenie/odkształcenie 1

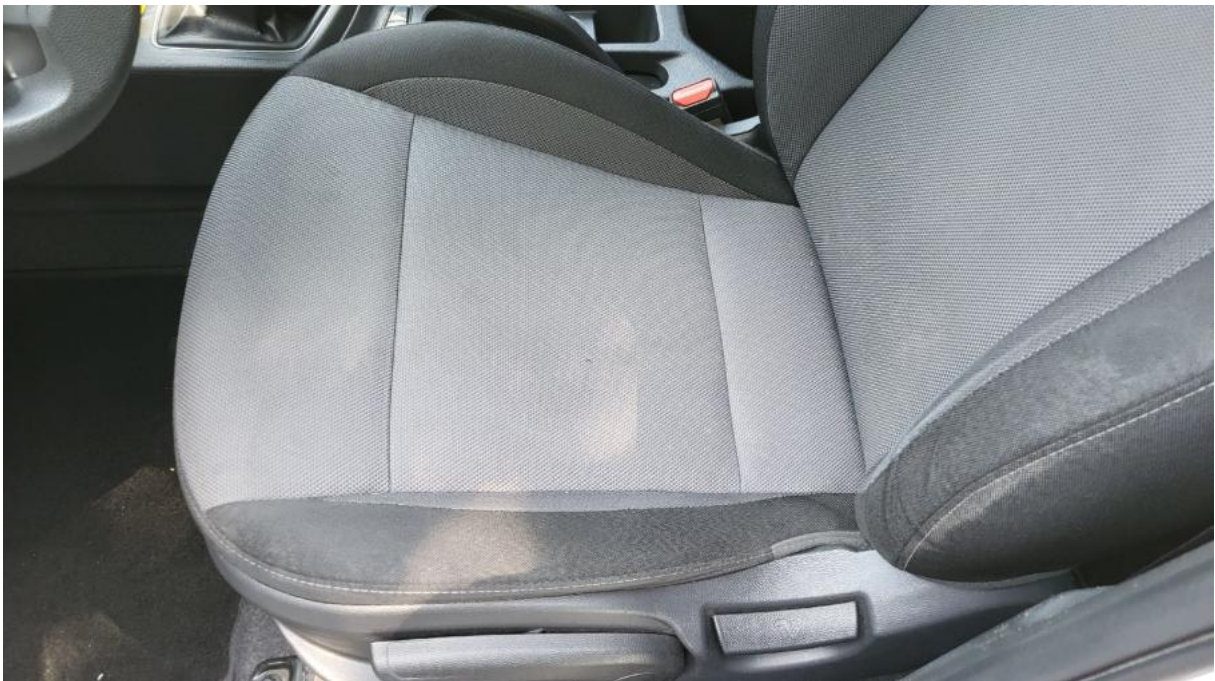
**Fot. 50**

| 13 | Tapicerka siedziska 1.rząd L | zabrudzenie | | |

Fotel prz. lew. - Inne 1

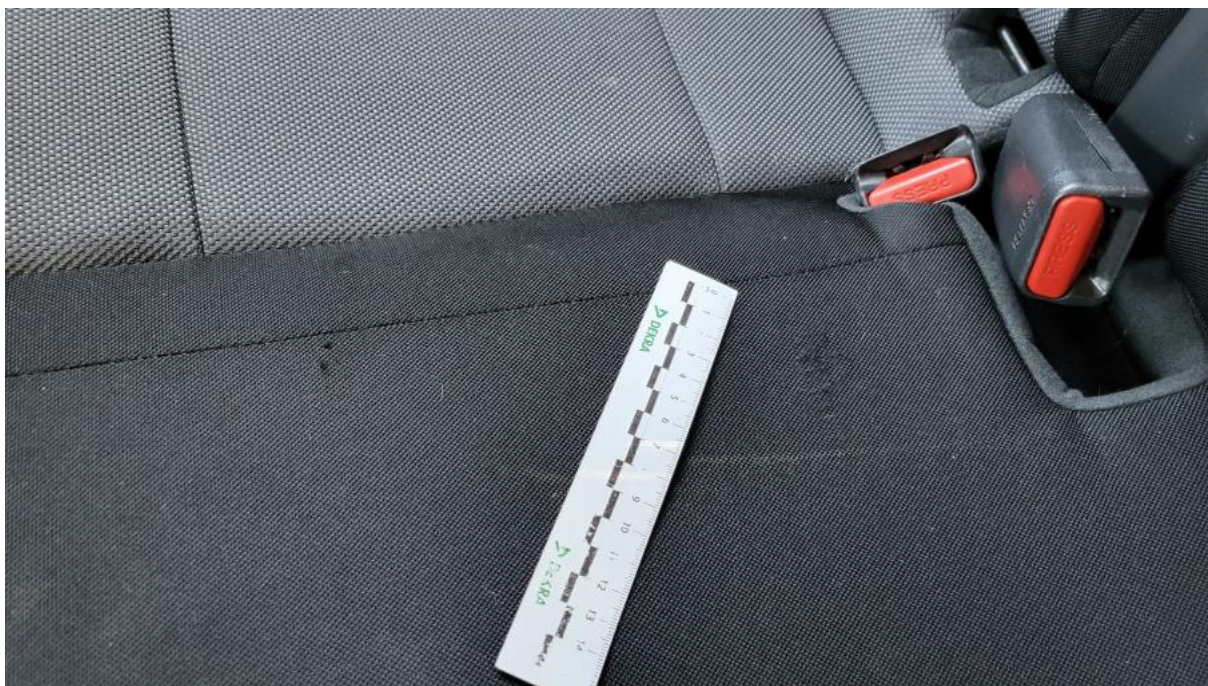
**Fot. 51**

| 14 | Tapicerka siedzenia 2.rząd | rysa/odprysk | | |

Kanapa tyl. - Rysa/odprysk 1
