## Raport z oględzin pojazdu

| Numer raportu | 215594/7/25-11401 | Data raportu | 03-07-2025 |

| Marka, model | OPEL Insignia A Sports Tourer... |
| Numer rejestracyjny | EL084WP |

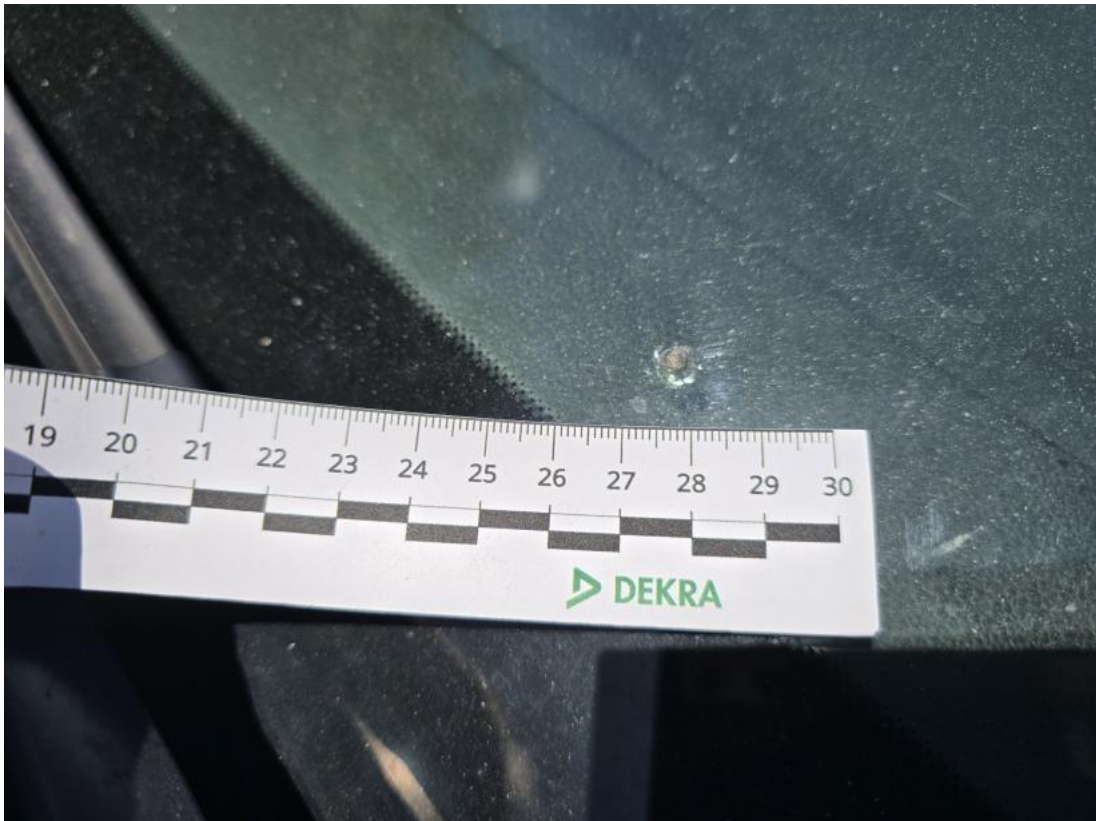
**Fot. 41**

| Poz. | Nazwa pozycji | Opis uszkodzeń | Kwalifik. | Naprawa [rbg] |
|---|---|---|---|---|
| 1 | Szyba przednia barwiona | pęknięcie | WY | 1.6 |

Szyba czołowa - Rysa/odprysk 1

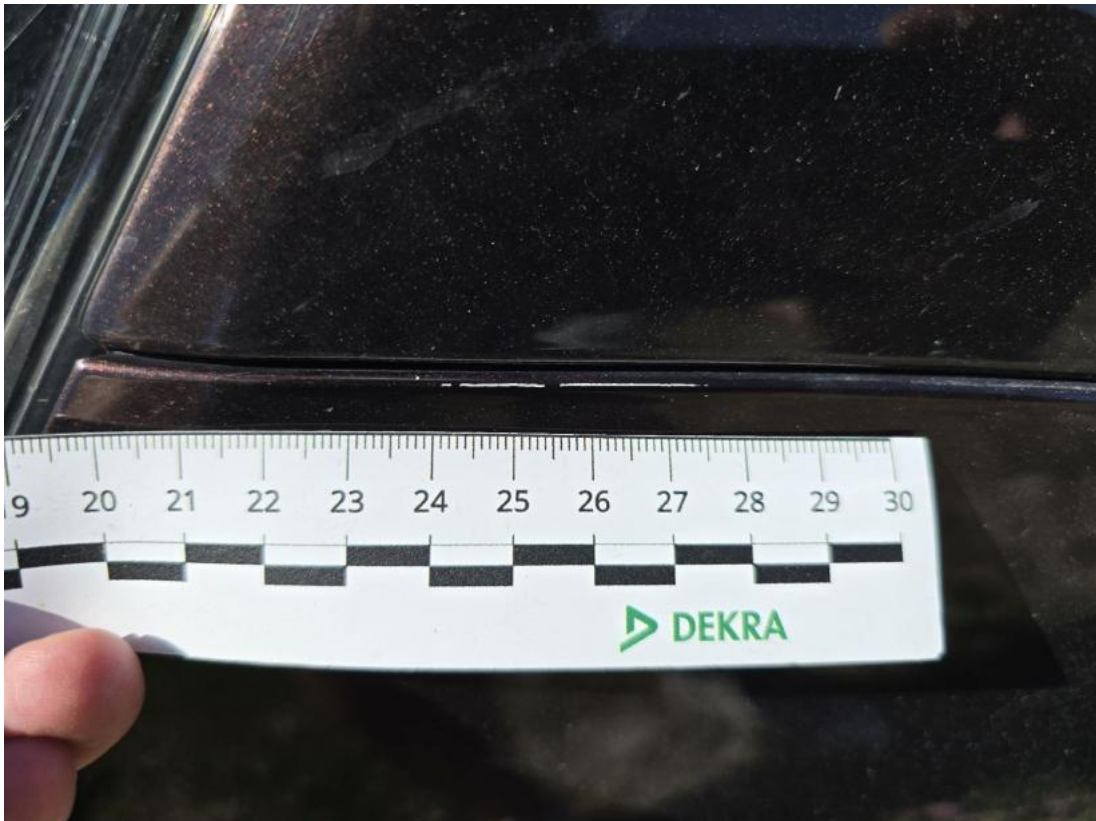
**Fot. 43**

| 5 | Okladzina zderzaka przedniego | rysa/odprysk | | |

Zderzak - Rysa/odprysk 1

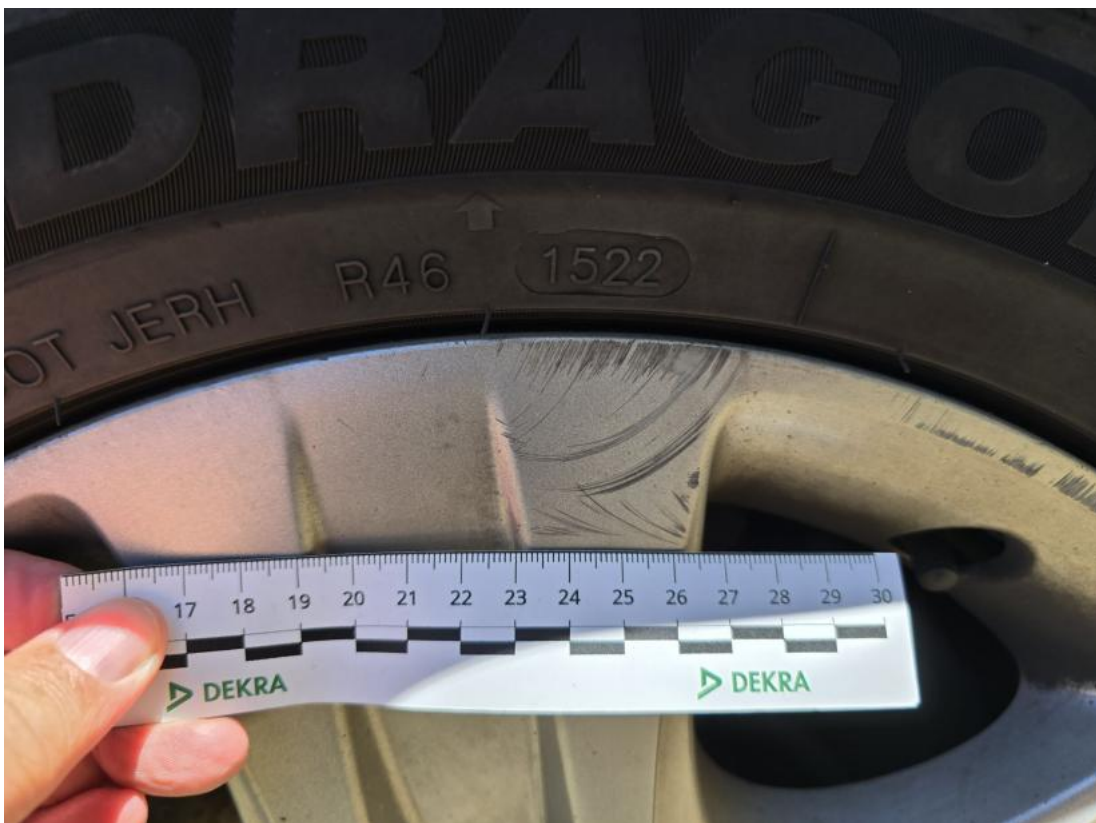
**Fot. 44**

| 9 | Kolpak koła przód R | rysa/odprysk | | |

Kołpak przedni P - Rysa/odprysk 1

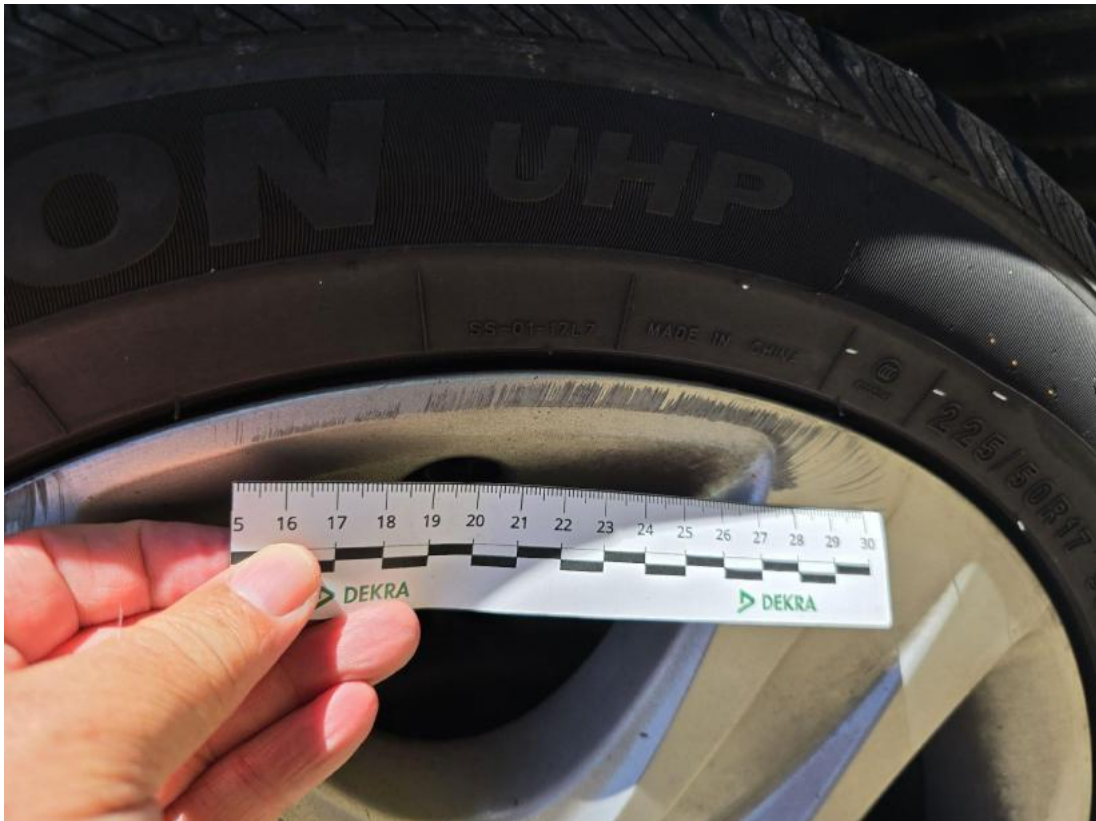
**Fot. 45**

Kółpak przedni P() - Rysa/odprysk 3

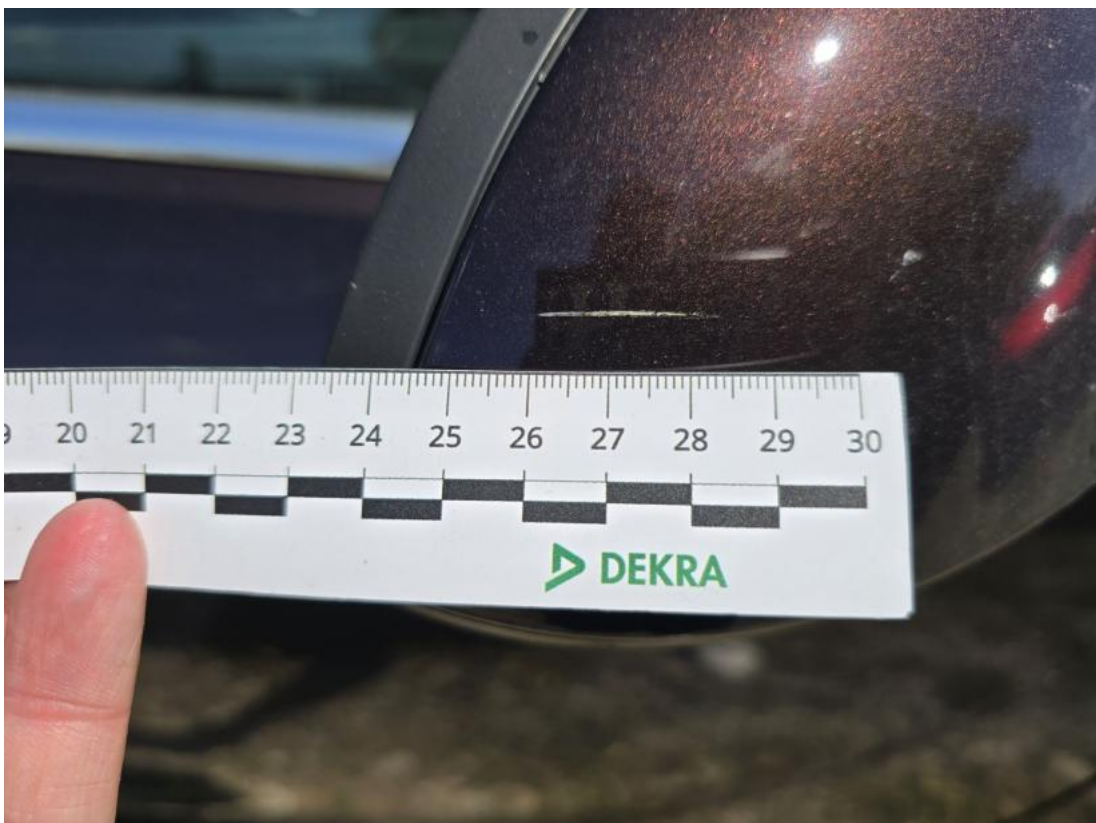
**Fot. 46**

| 6 | Oslona lusterka zewnetrznego R | rysa/odprysk | | |

Obudowa lusterka zew P - Rysa/odprysk 1

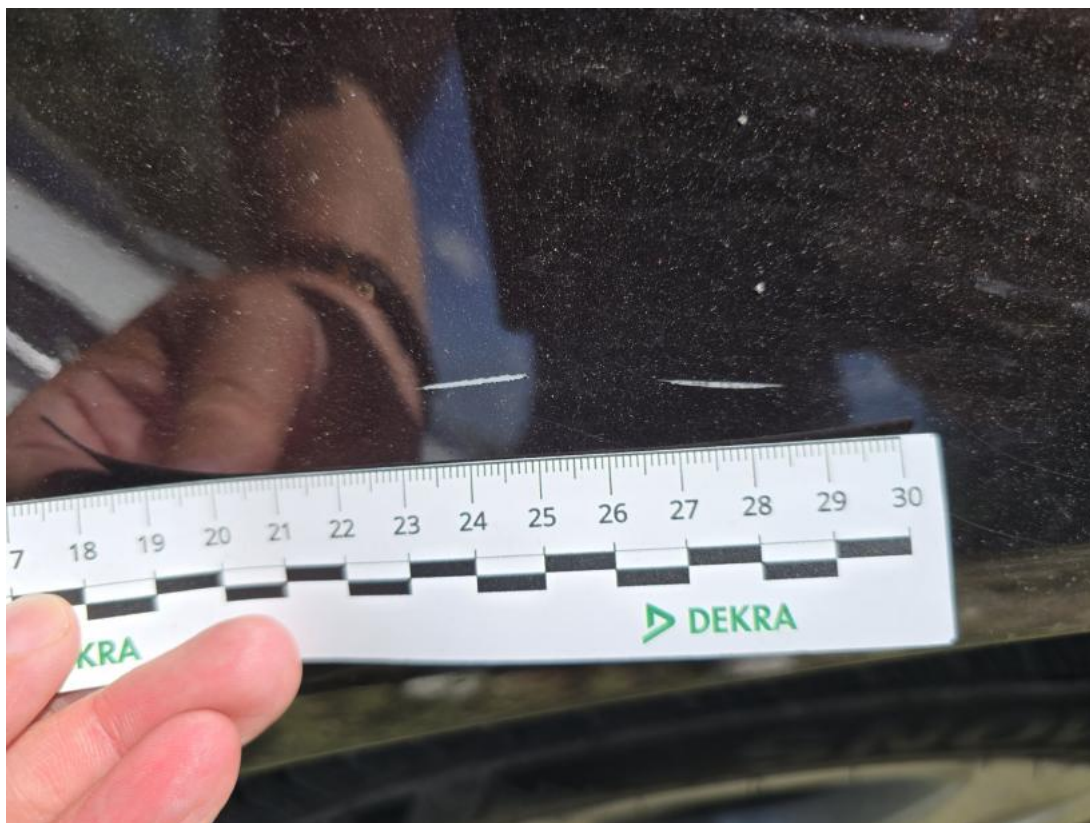
**Fot. 47**

| 4 | Błotnik tylny R | rysa/odprysk, ślady korozji | NA | 0.5 |

Błotnik tylny P / Ściana boczna P - Rysa/odprysk 1

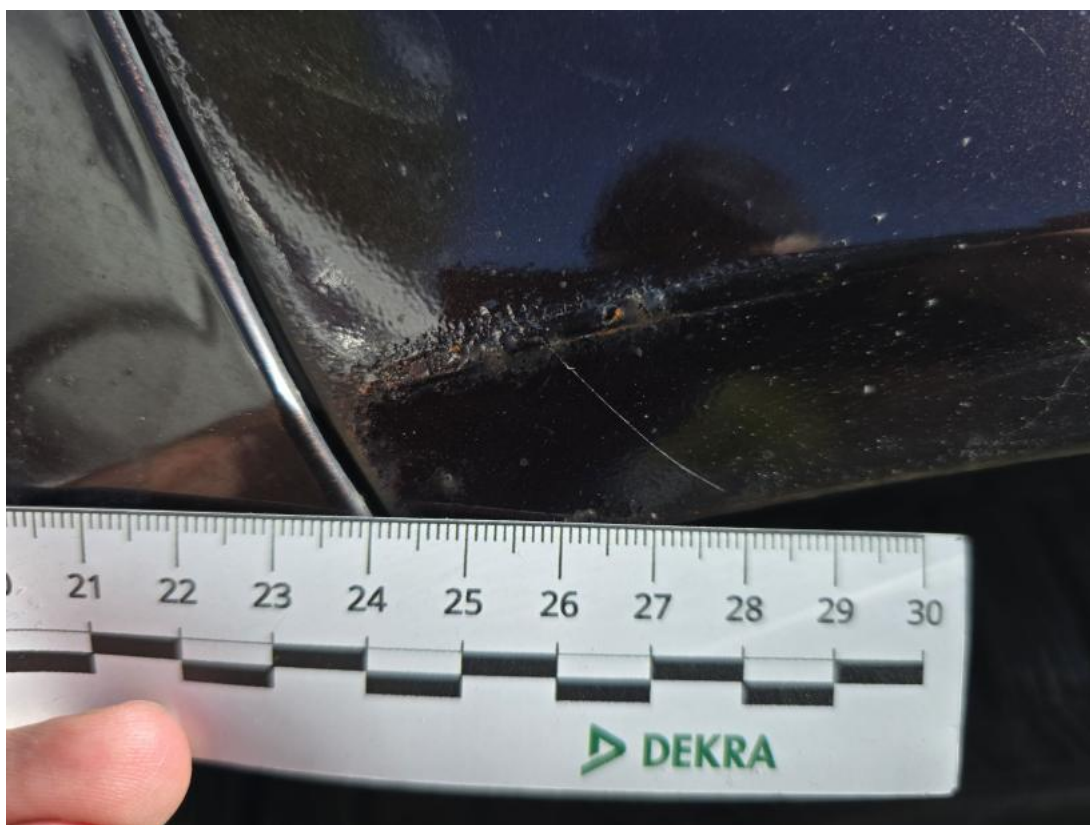
**Fot. 48**

Błotnik tylny P / Ściana boczna P() - Rysa/odprysk 3

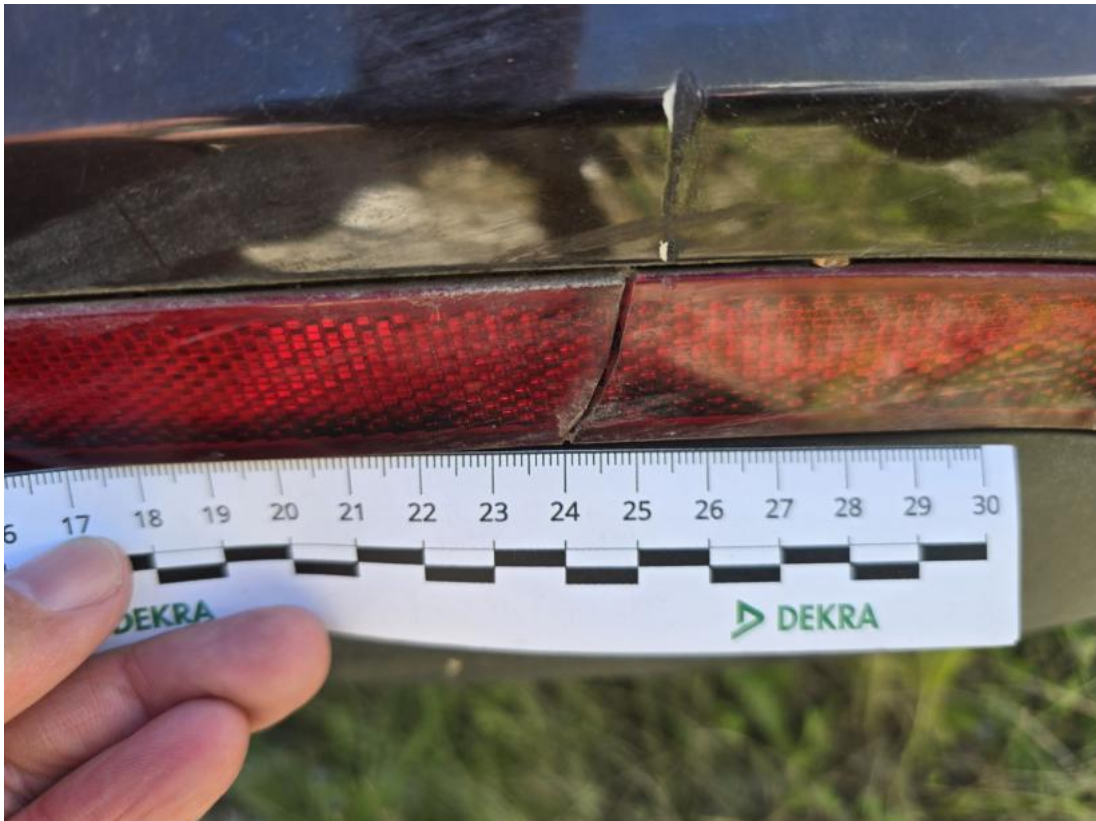
**Fot. 49**

| 3 | Światło odblaskowe R | pęknięcie | WY | 0.6 |

Światło odblaskowe tylne - Pęknięcie/rozerwanie 1

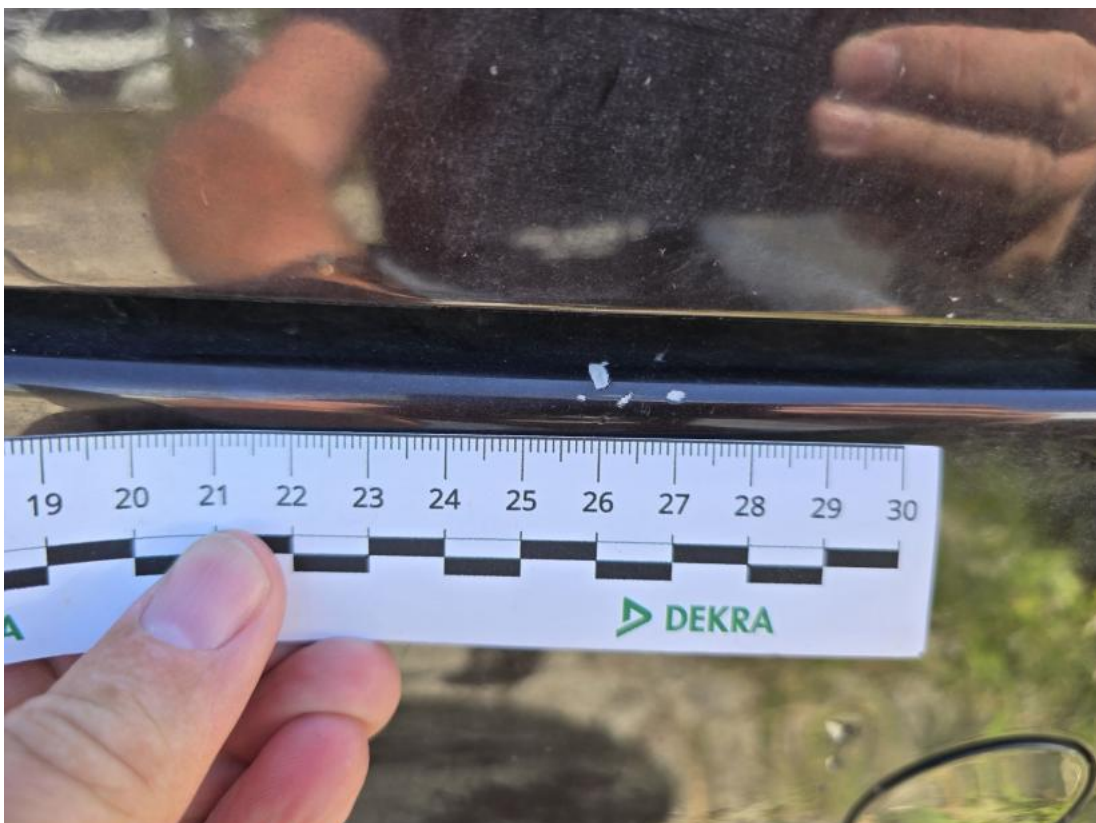
**Fot. 50**

Zderzak tylny - Rysa/odprysk 1

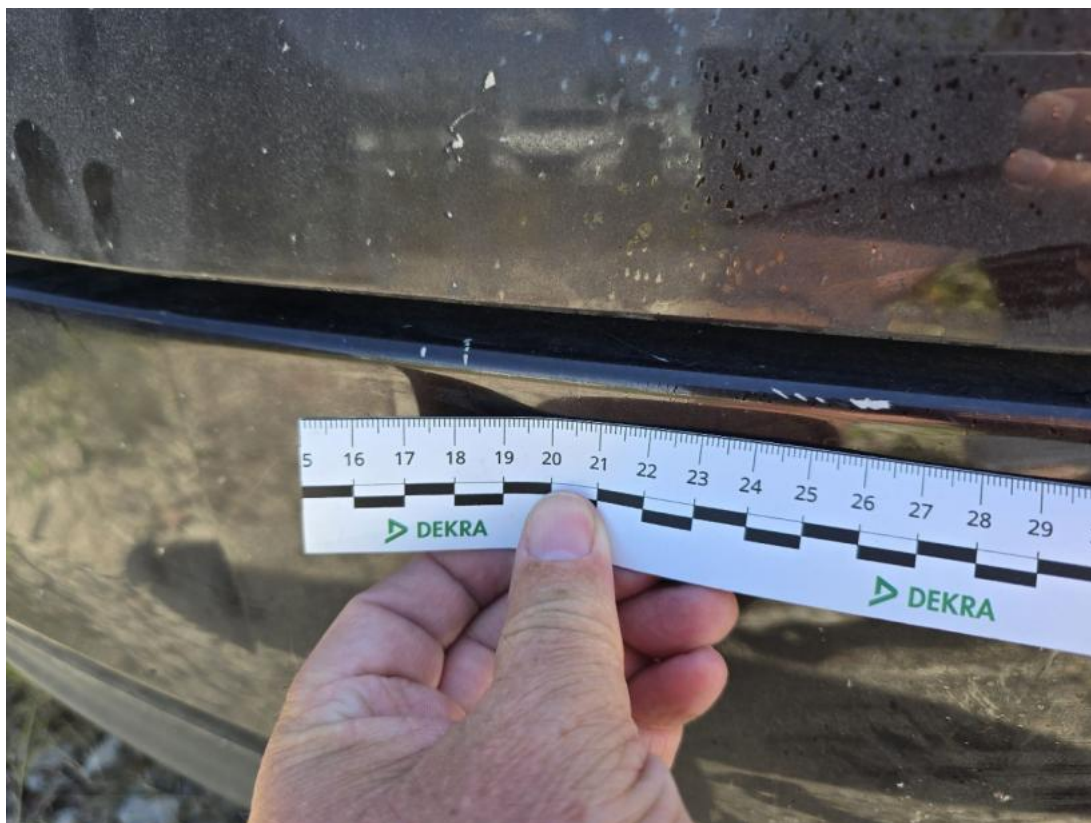
**Fot. 51**

Zderzak tylny - Rysa/odprysk 2

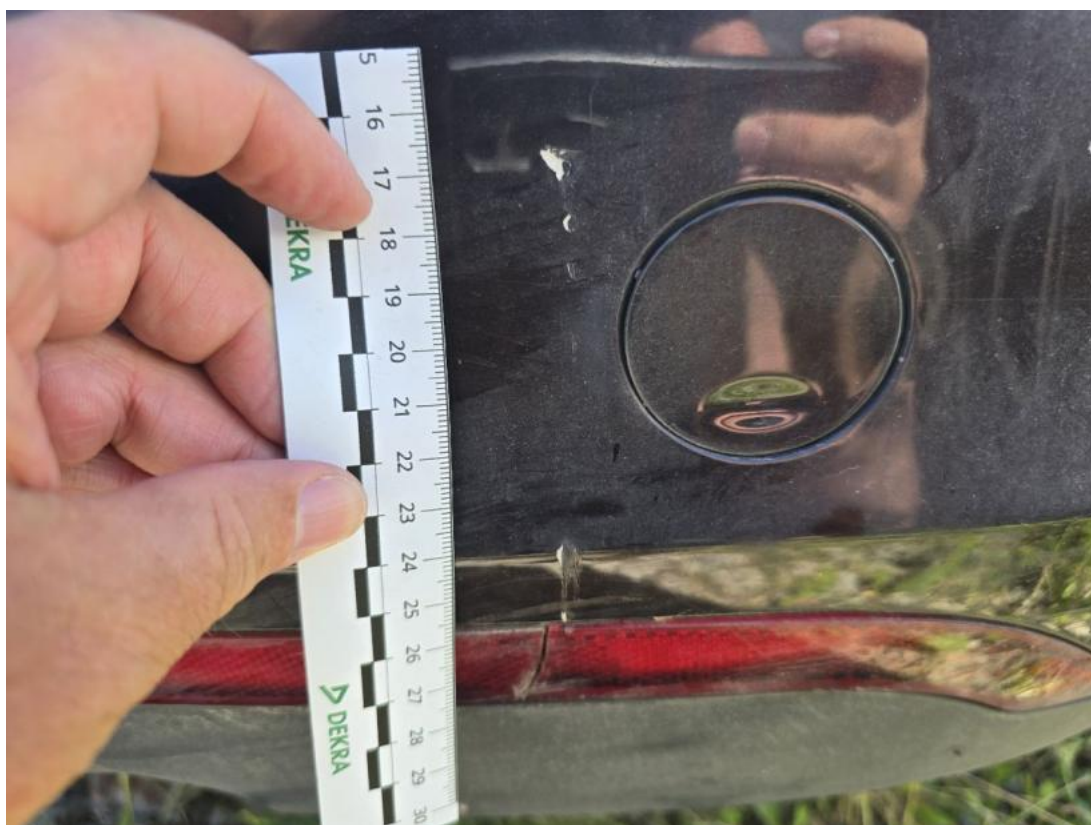
**Fot. 52**

Zderzak tylny() - Rysa/odprysk 3

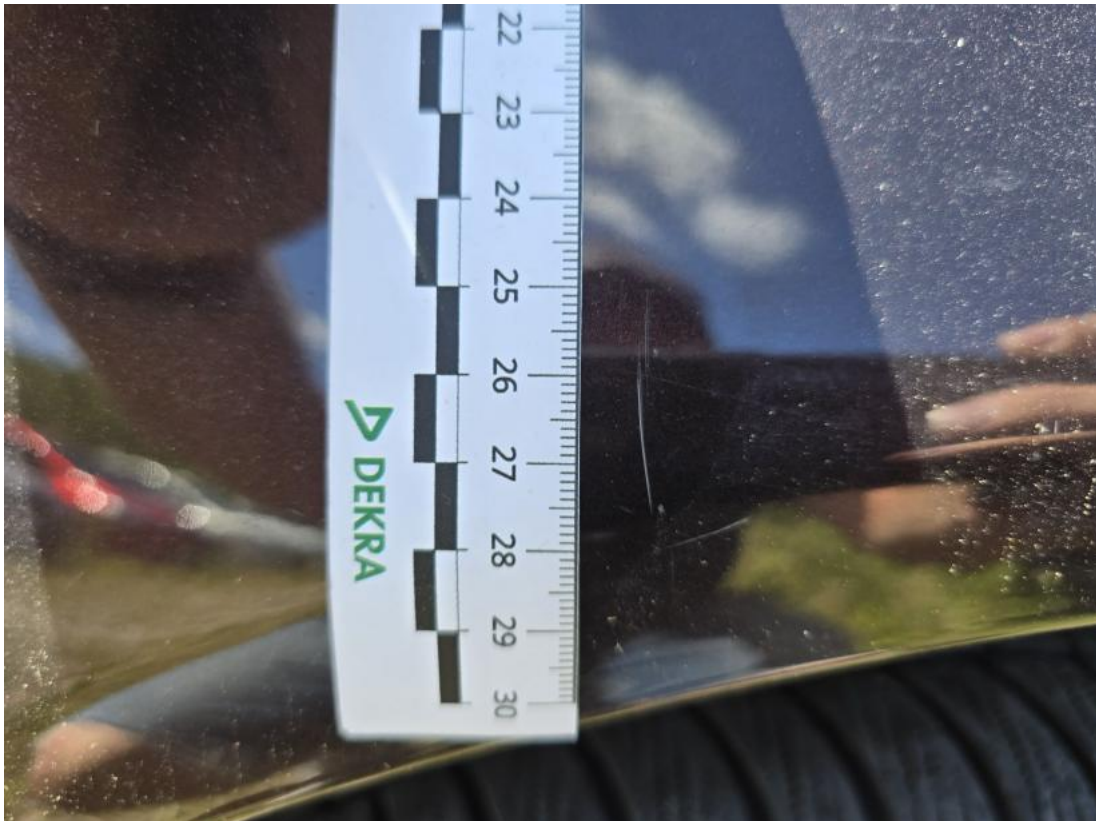
**Fot. 53**

| 8 | Błotnik tylny L | rysa/odprysk | | |

Błotnik tylny L / Ściana boczna L - Rysa/odprysk 1

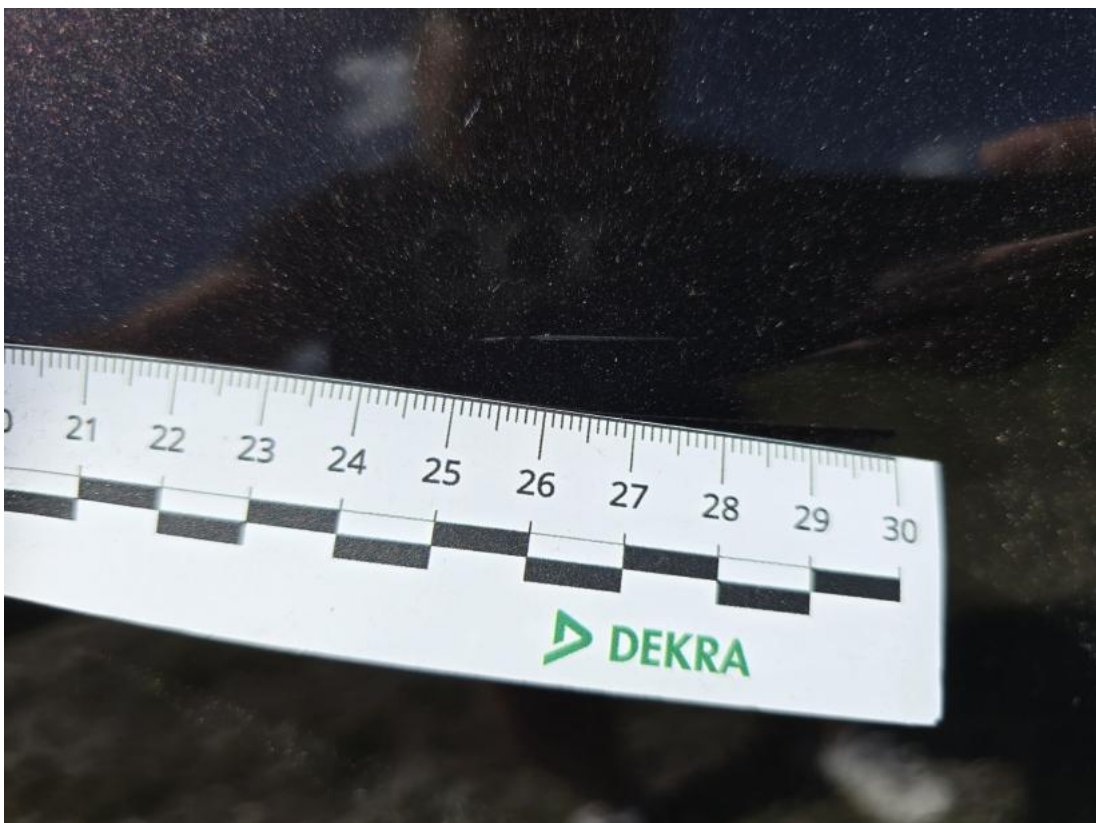
**Fot. 54**

| 7 | Drzwi tylne (nieuzbrojone) L | rysa/odprysk | | |

Drzwi tylne L - Rysa/odprysk 1
