**Masterlease PCM-DZS**Polanki 4  
Gdańsk**DEKRA Polska Sp. z o.o.**  
ul. Konstruktorska 12A, 02-673 Warszawa**Raport techniczny / oszacowanie kosztu naprawy** nr 215537/7/25-11401 z dnia 01-07-2025

OPEL, Astra V Hatchback 19-21, Astra V 1.2 T GS Line S&amp;S, EC 0139517, VIN W0VBF6EW3LG060587, nr rej. GD640VM

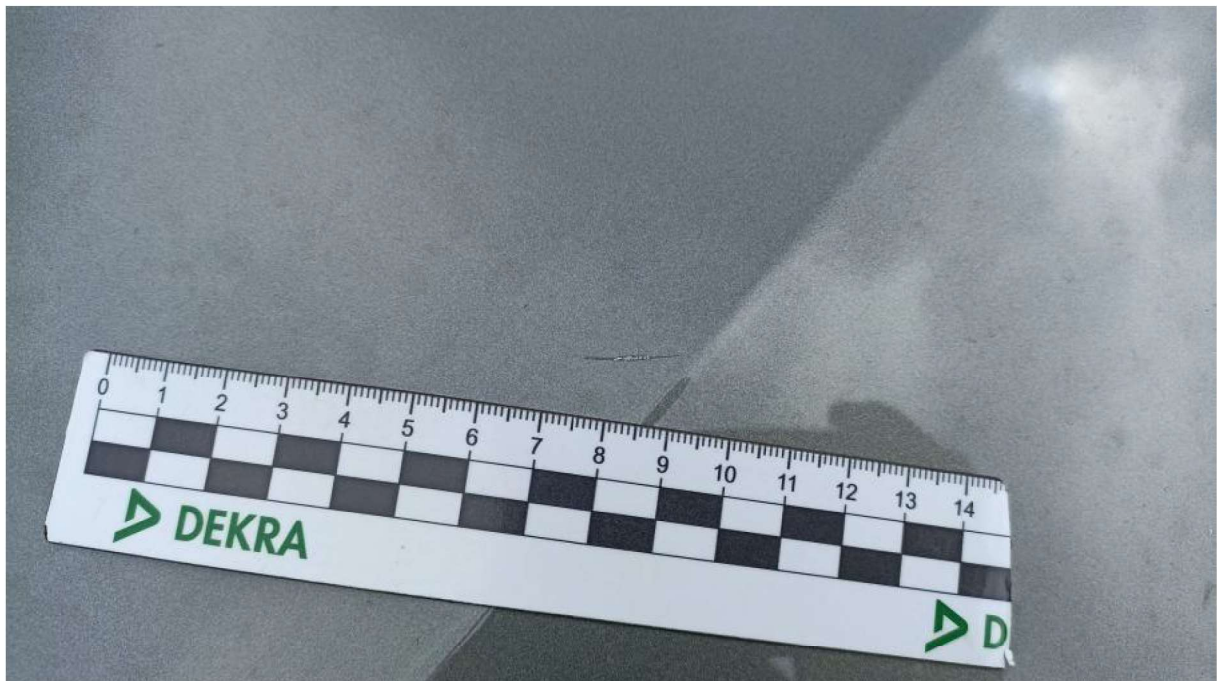
| Poz. | Nazwa pozycji | Opis uszkodzeń |
|---|---|---|
| 3 | Pokrywa przednia | rysa/odprysk |

**Fot. 34**  
Pokrywa komory silnika - Rysa/odprysk 1

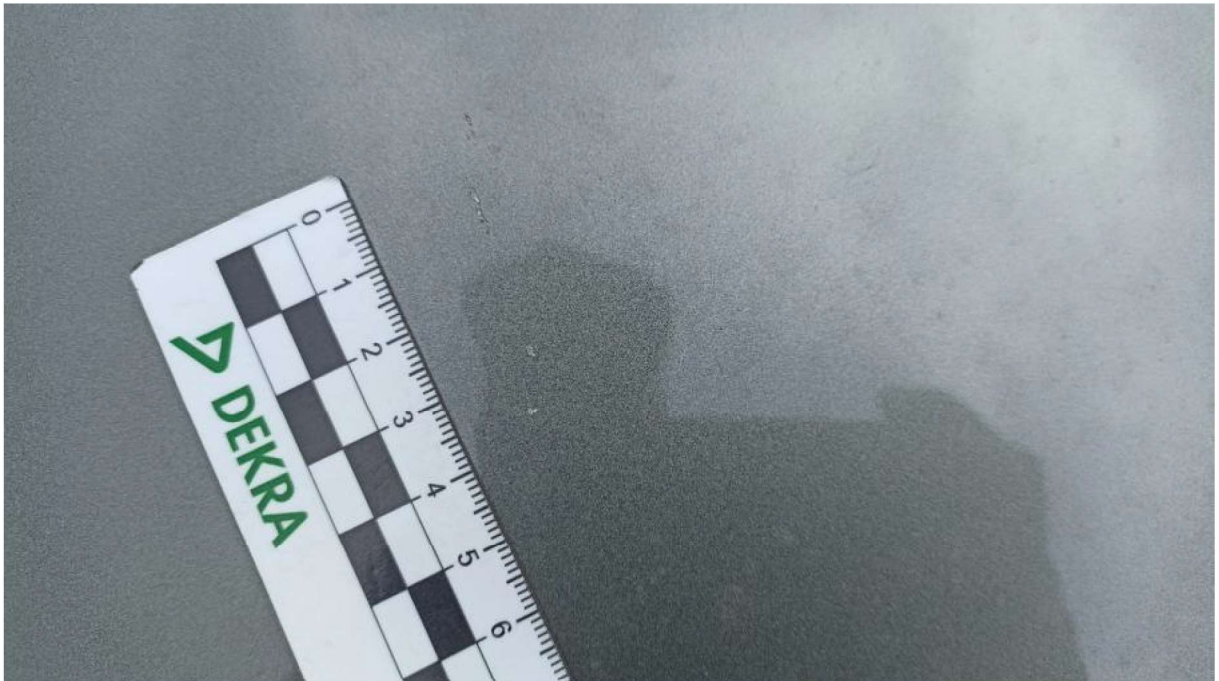
**Fot. 35**

Pokrywa komory silnika - Rysa/odprysk 2

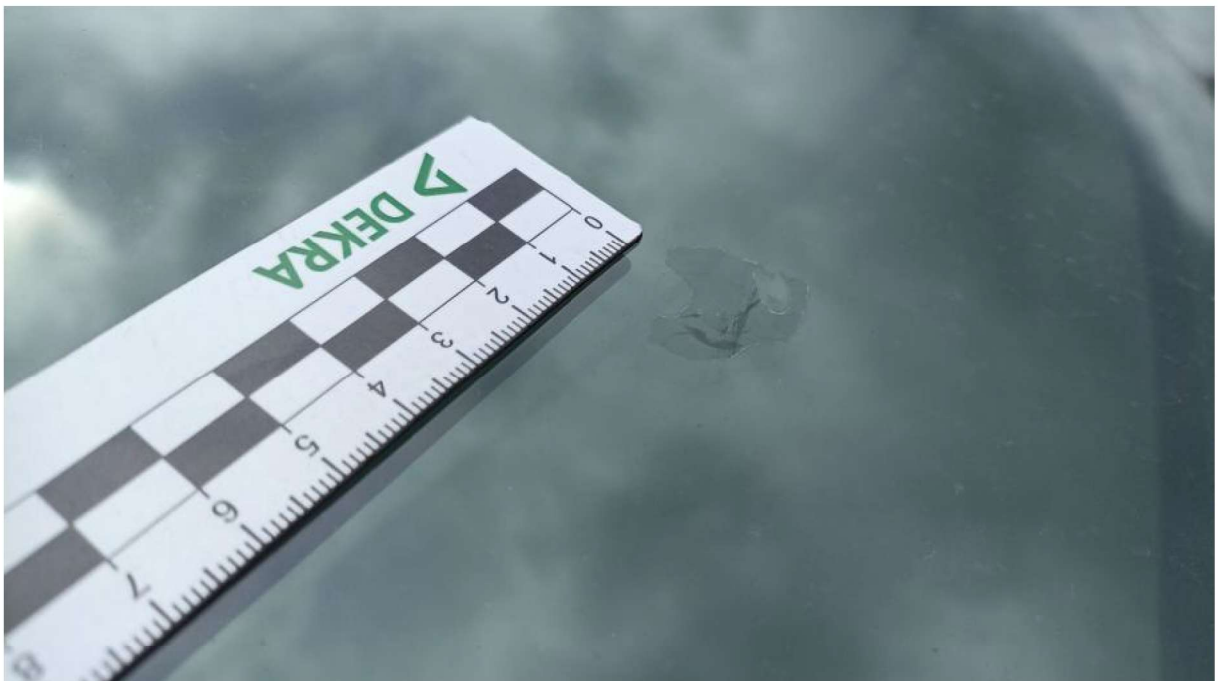
**Fot. 36**

Szyba czołowa - Rysa/odprysk 1

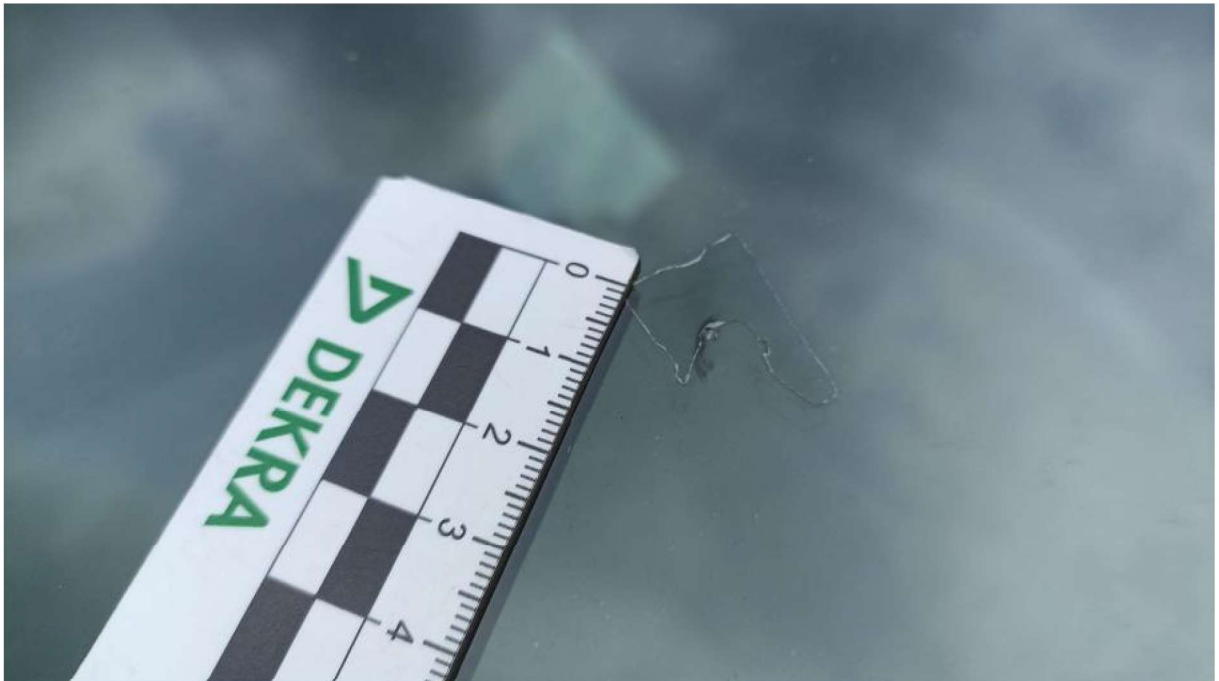
**Fot. 37**

Szyba czołowa - Rysa/odprysk 2

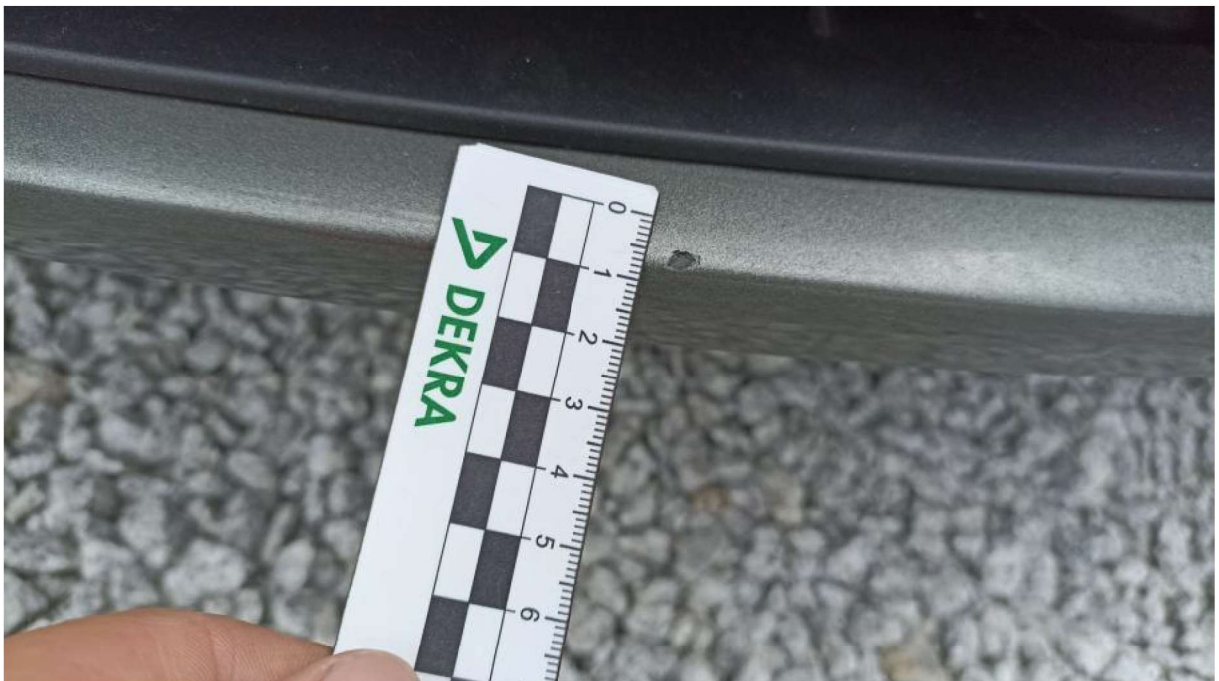
**Fot. 38**

| Poz. | Nazwa pozycji | Opis uszkodzeń |
|---|---|---|
| 1 | Okładzina zderzaka przedniego | rysa/odprysk |

Zderzak - Rysa/odprysk 1

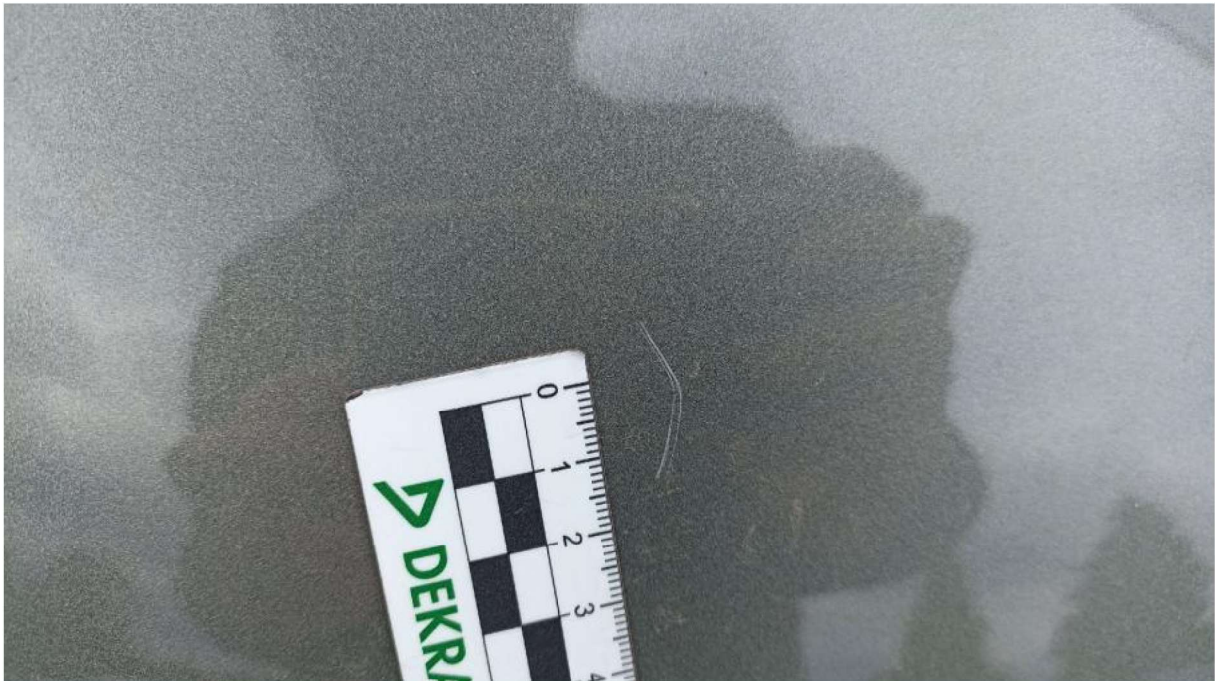
**Fot. 39**

| Poz. | Nazwa pozycji | Opis uszkodzeń |
|---|---|---|
| 2 | Błotnik przedni (R) | rysa/odprysk |

Błotnik przedni P - Rysa/odprysk 1

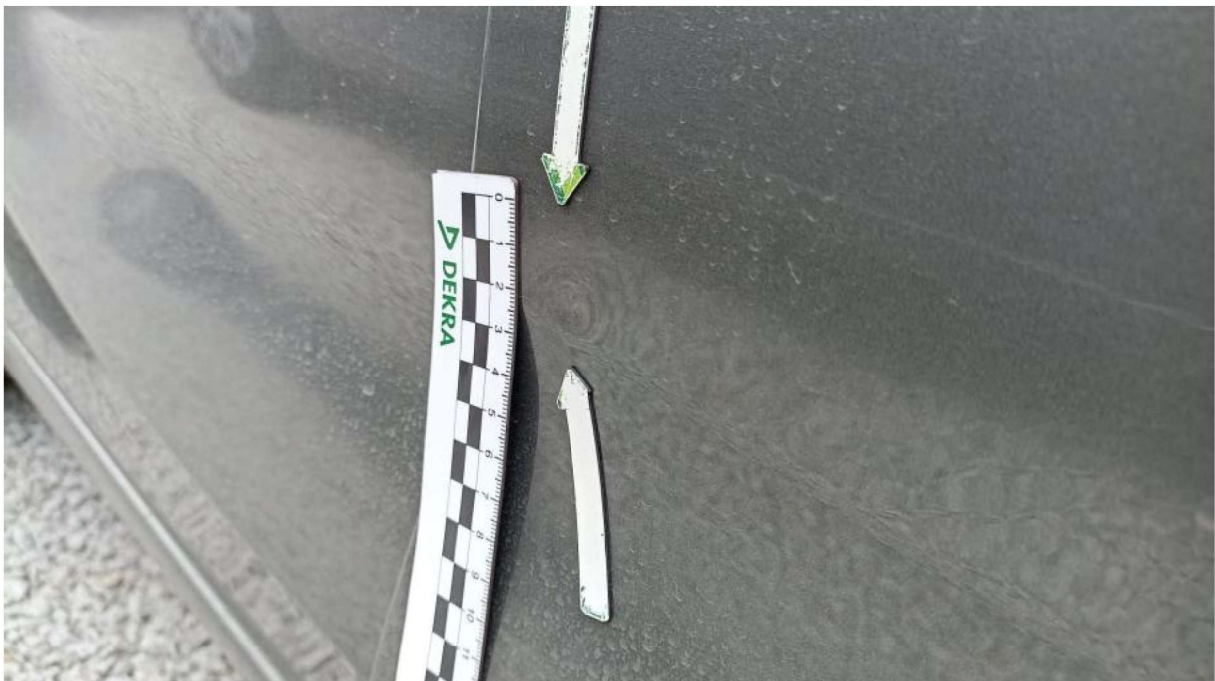
**Fot. 40**

Drzwi przednie P - Wgniecenie/odkształcenie 1

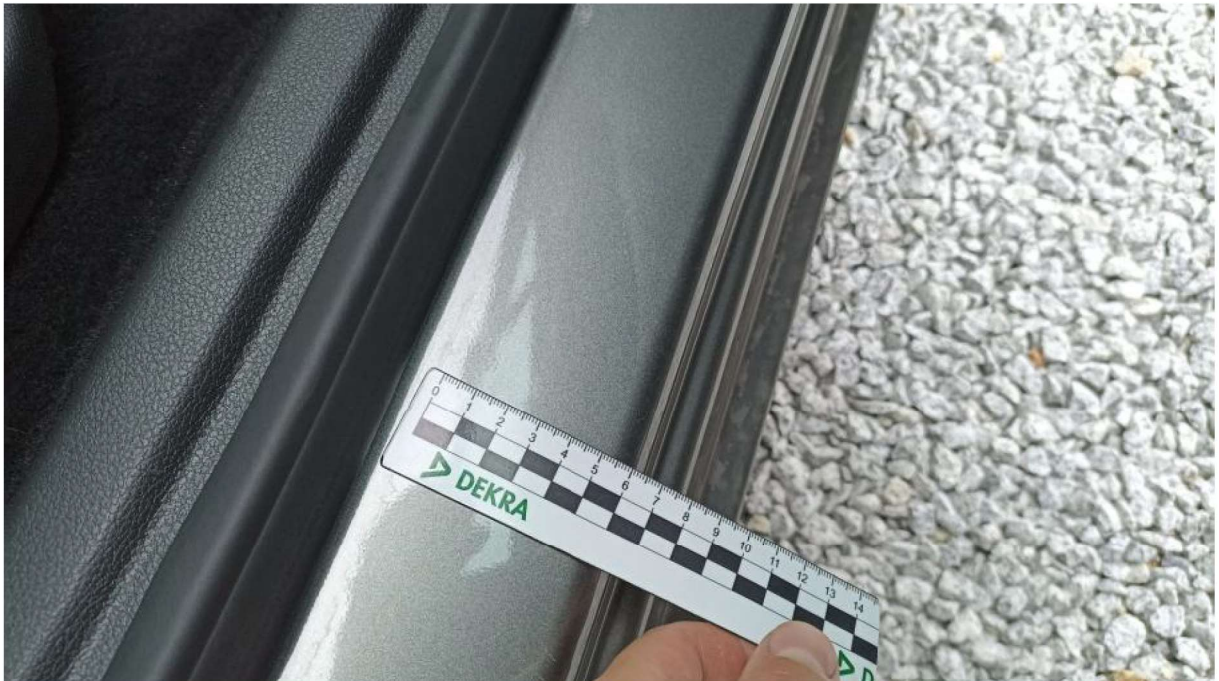
**Fot. 41**

| Poz. | Nazwa pozycji | Opis uszkodzeń |
|---|---|---|
| 6 | Próg (R) | wgniecenie/odkształcenie |

Próg P - Wgniecenie/odkształcenie 1

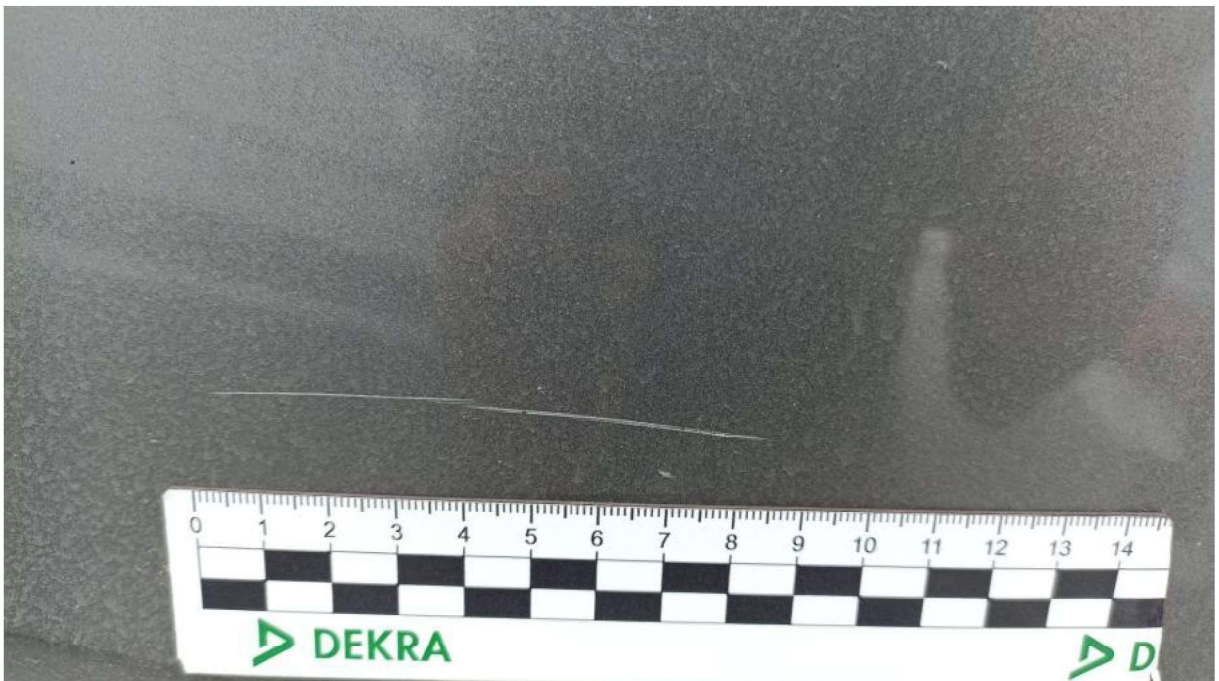
**Fot. 42**

| Poz. | Nazwa pozycji | Opis uszkodzeń |
|---|---|---|
| 9 | Pokrywa tylna | rysa/odprysk, wgniecenie/odkształcenie |

Pokrywy bagażnika - Rysa/odprysk 1

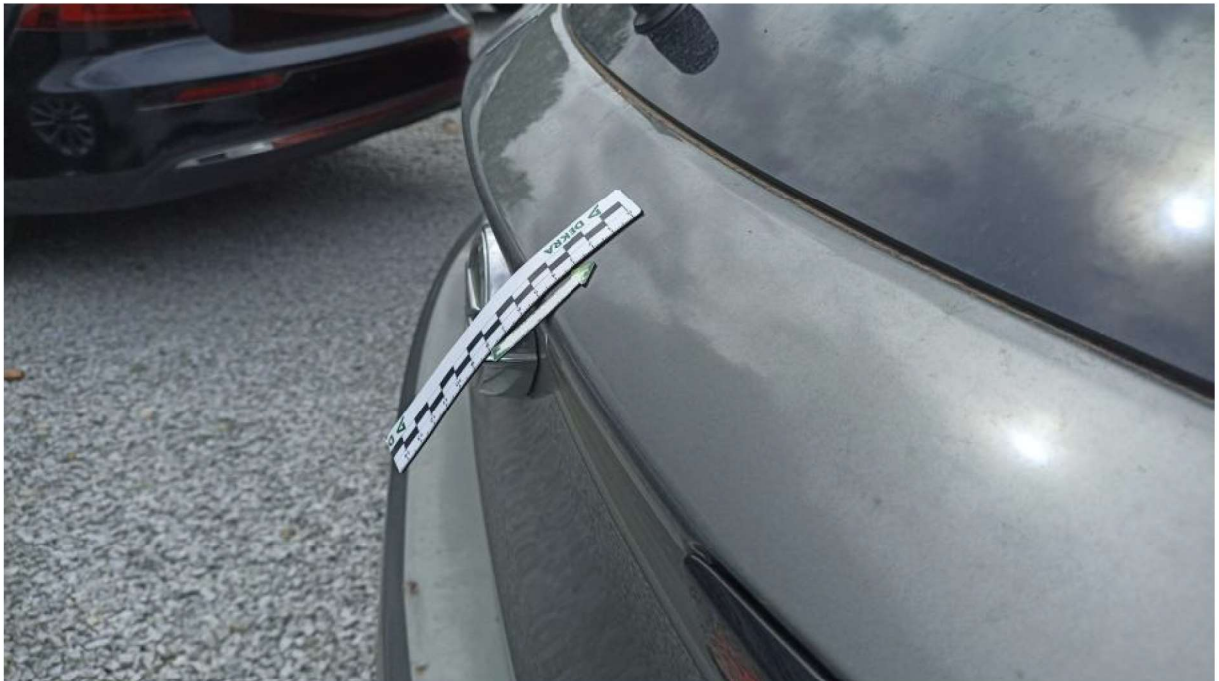
**Fot. 43**

Pokrywy bagażnika - Wgniecenie/odkształcenie 1

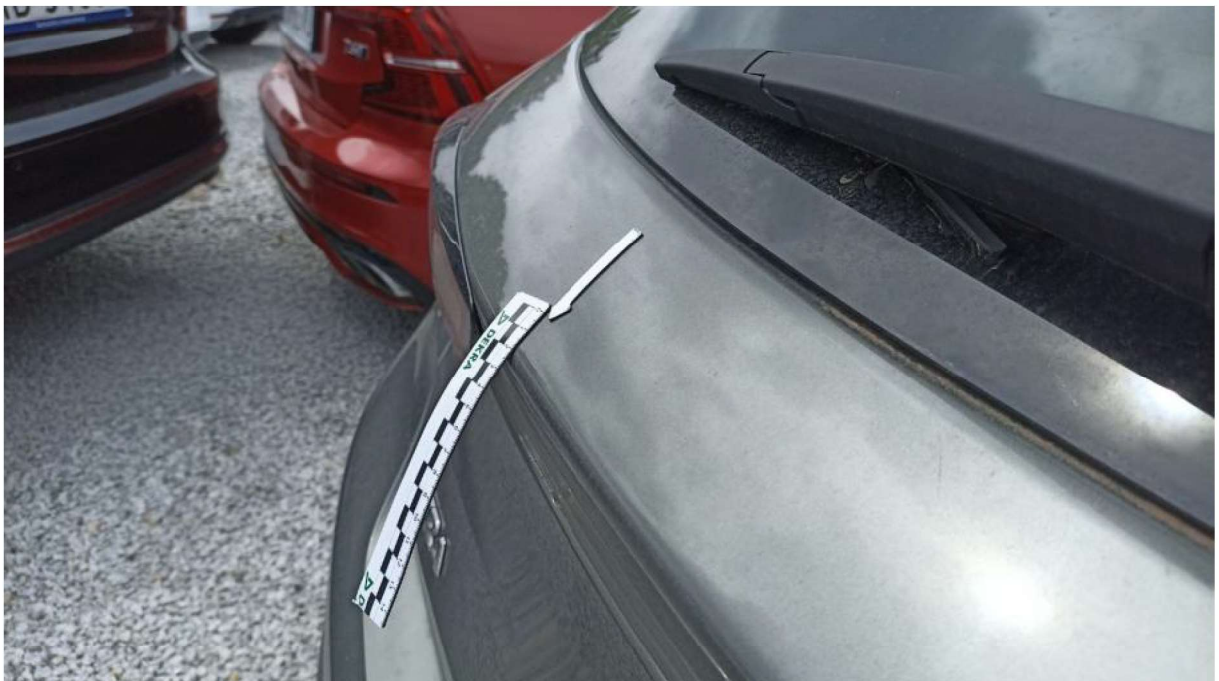
**Fot. 44**

Pokrywy bagażnika - Wgniecenie/odkształcenie 2

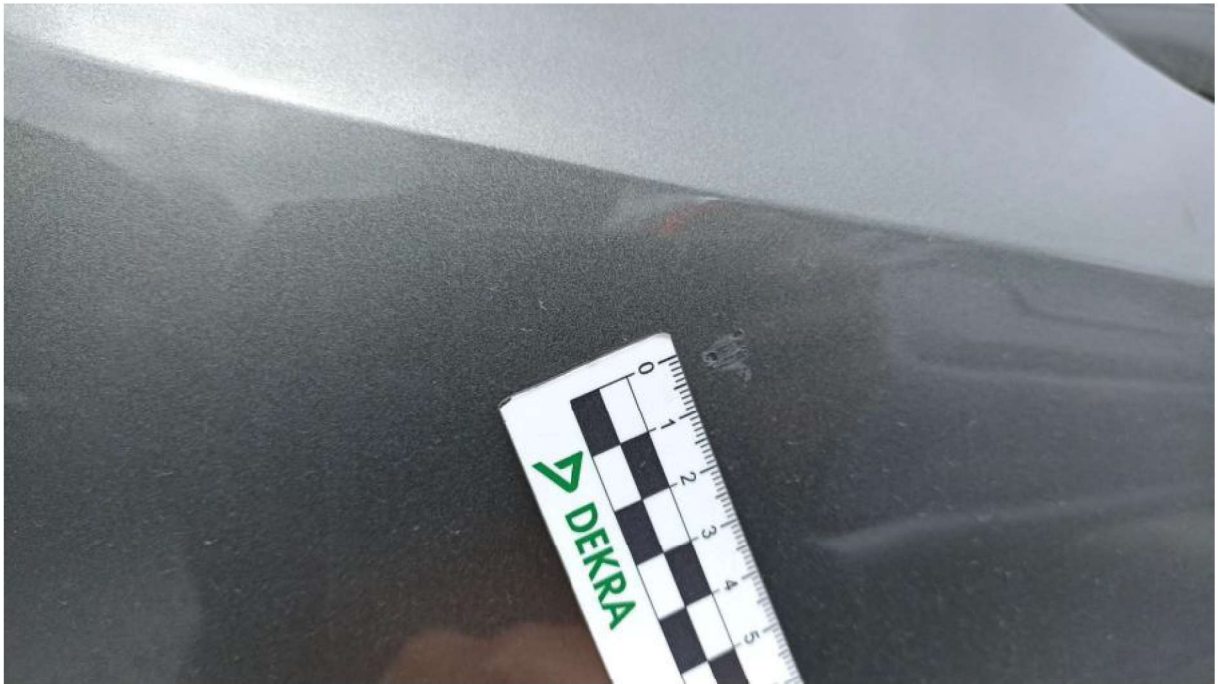
**Fot. 45**

| Poz. | Nazwa pozycji | Opis uszkodzeń |
|---|---|---|
| 7 | Okładzina zderzaka tylnego | rysa/odprysk |

Zderzak tylny - Rysa/odprysk 1

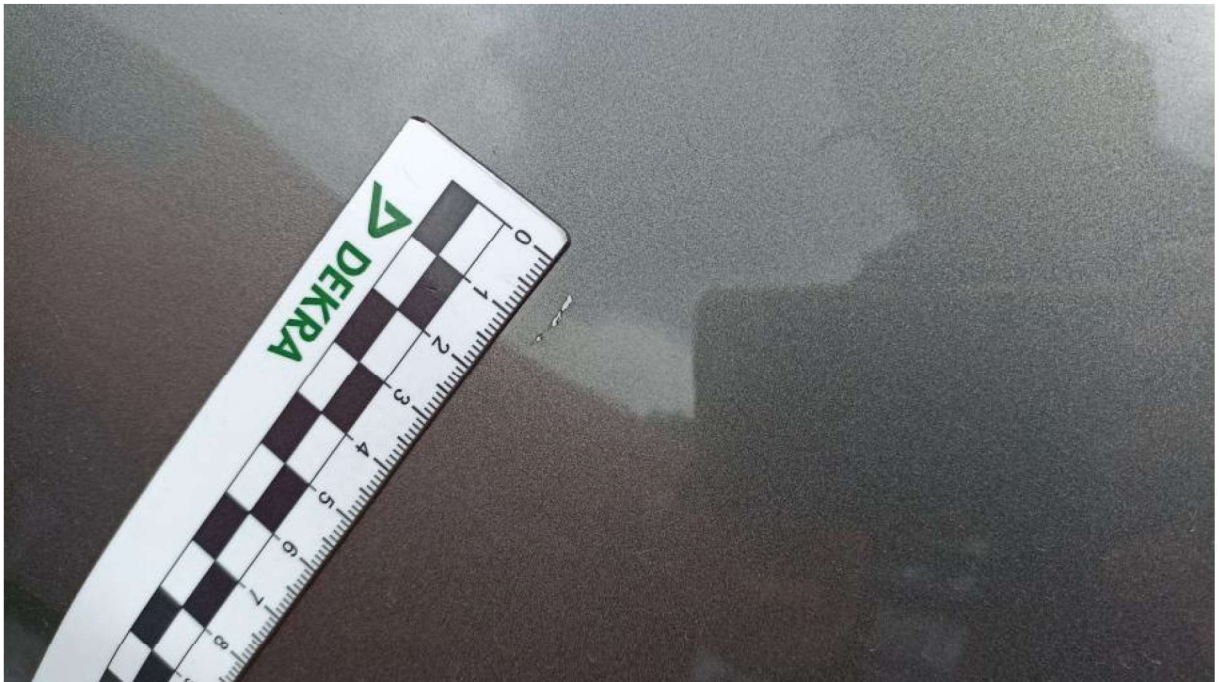
**Fot. 46**

| Poz. | Nazwa pozycji | Opis uszkodzeń |
|---|---|---|
| 8 | Błotnik tylny (L) | rysa/odprysk |

Błotnik tylny L / Ściana boczna L - Rysa/odprysk 1

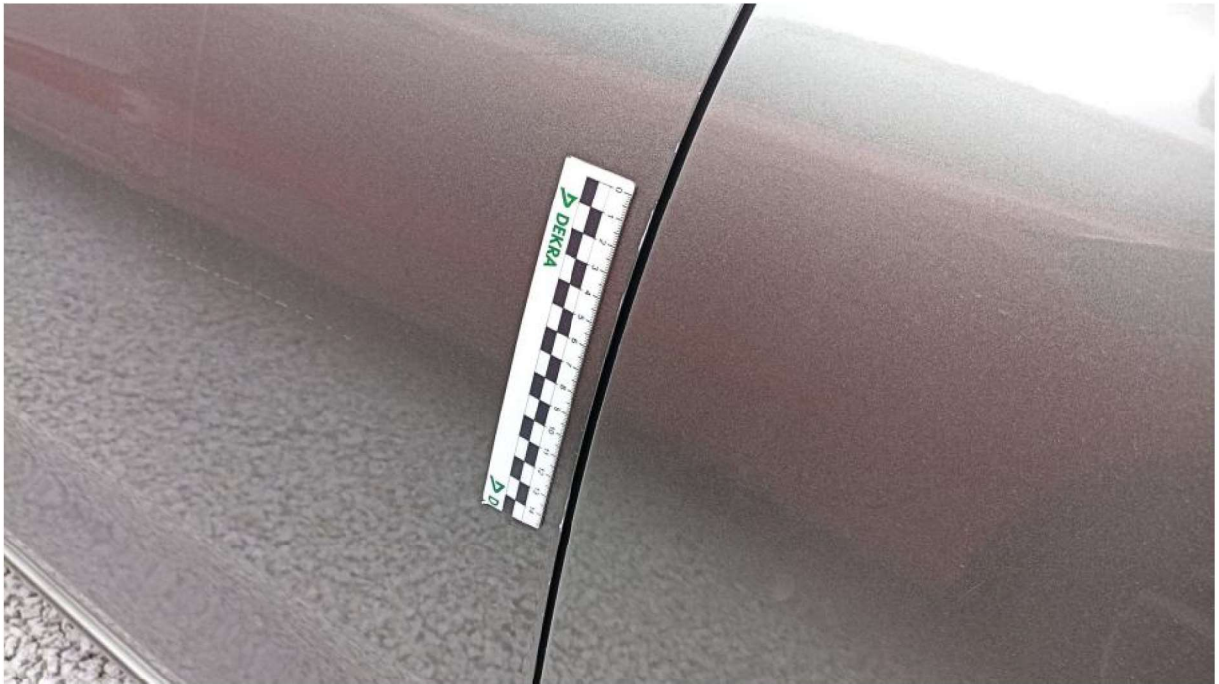
**Fot. 47**

| Poz. | Nazwa pozycji | Opis uszkodzeń |
|---|---|---|
| 4 | Drzwi przednie (nieuzbrojone) (L) | rysa/odprysk |

Drzwi przed L - Rysa/odprysk 1

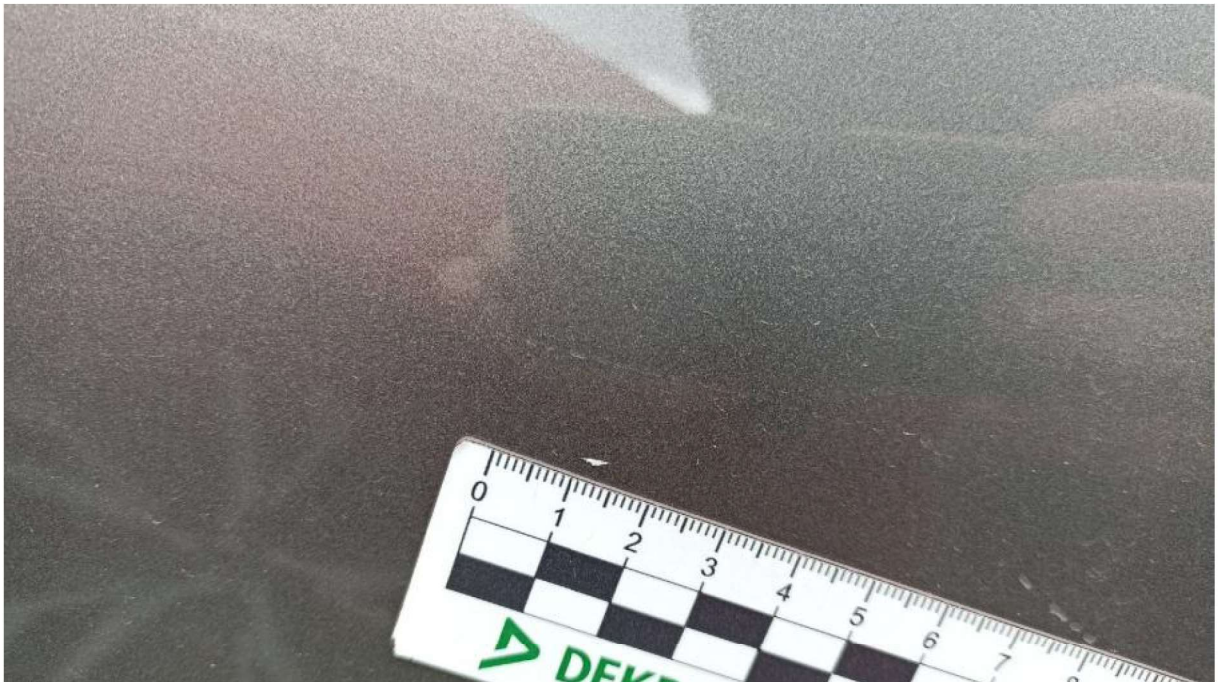
**Fot. 48**

| Poz. | Nazwa pozycji | Opis uszkodzeń |
|---|---|---|
| 5 | Drzwi tylne (nieuzbrojone) (L) | rysa/odprysk |

Drzwi tylne L - Rysa/odprysk 1

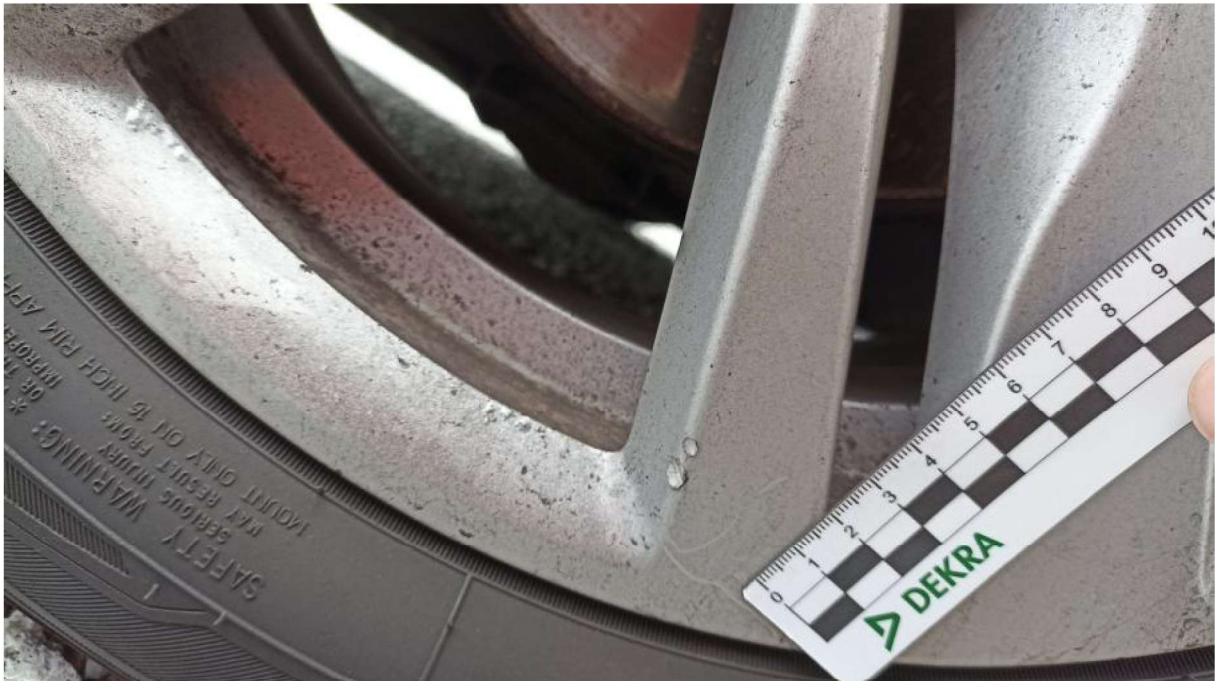
**Fot. 49**

| Poz. | Nazwa pozycji | Opis uszkodzeń |
|---|---|---|
| 11 | Tarcza koła aluminiowa przód (L) | rysa/odprysk |

Felga Aluminiowa przednia L - Rysa/odprysk 1

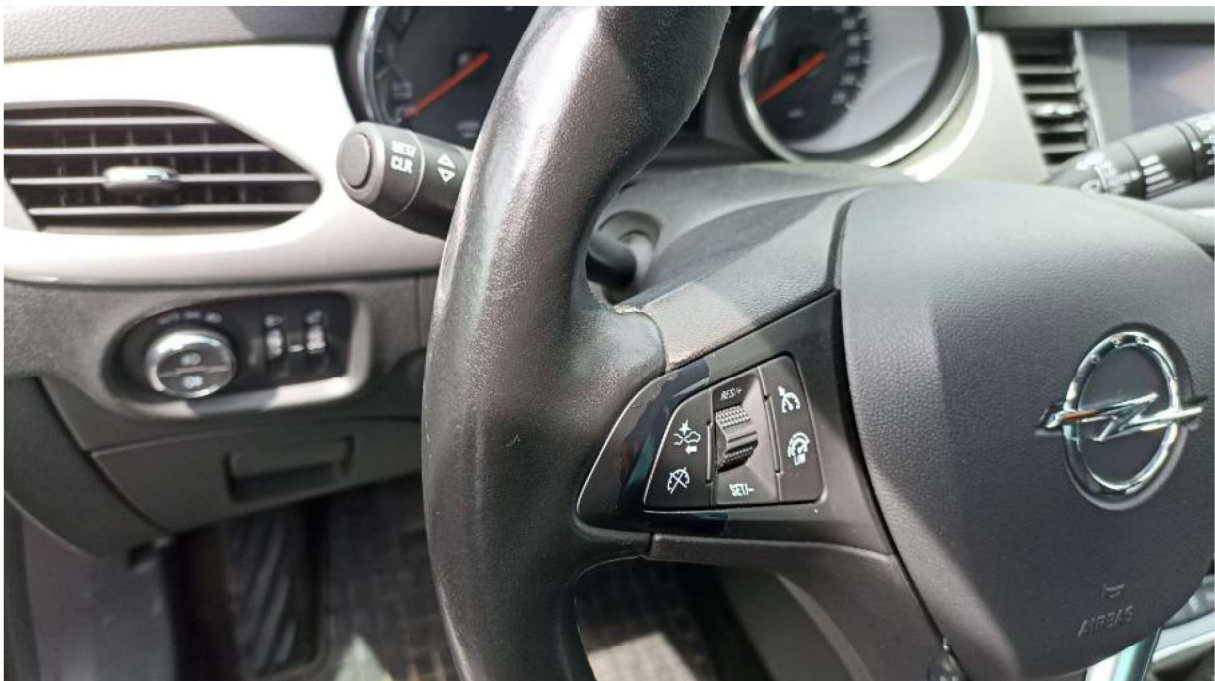
**Fot. 50**

| Poz. | Nazwa pozycji | Opis uszkodzeń |
|---|---|---|
| 10 | Kierownica przystosowana do Airbag | zarysowanie |

Koło kierownicy - Rysa/odprysk 1
