## Raport z oględzin pojazdu

| Numer raportu | 06033/6/25-15201 | Data raportu | 18-06-2025 |

| Marka, model | OPEL Insignia B Grand Sport ... |
| Numer rejestracyjny | SK886WJ |

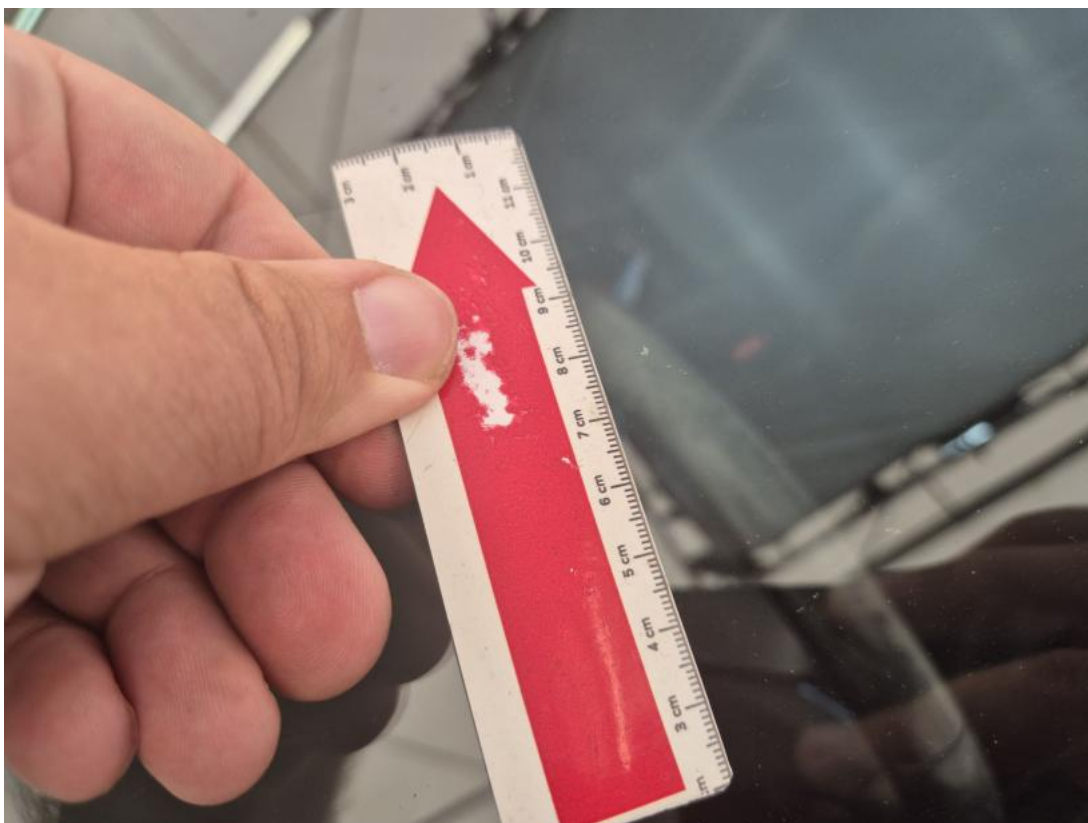
**Fot. 37**

| Poz. | Nazwa pozycji | Opis uszkodzeń | Kwalifik. | Naprawa [rbg] |
|---|---|---|---|---|
| 9 | Szyba przednia barwiona | rysa/odprysk | | |

Szyba czołowa - Rysa/odprysk 1

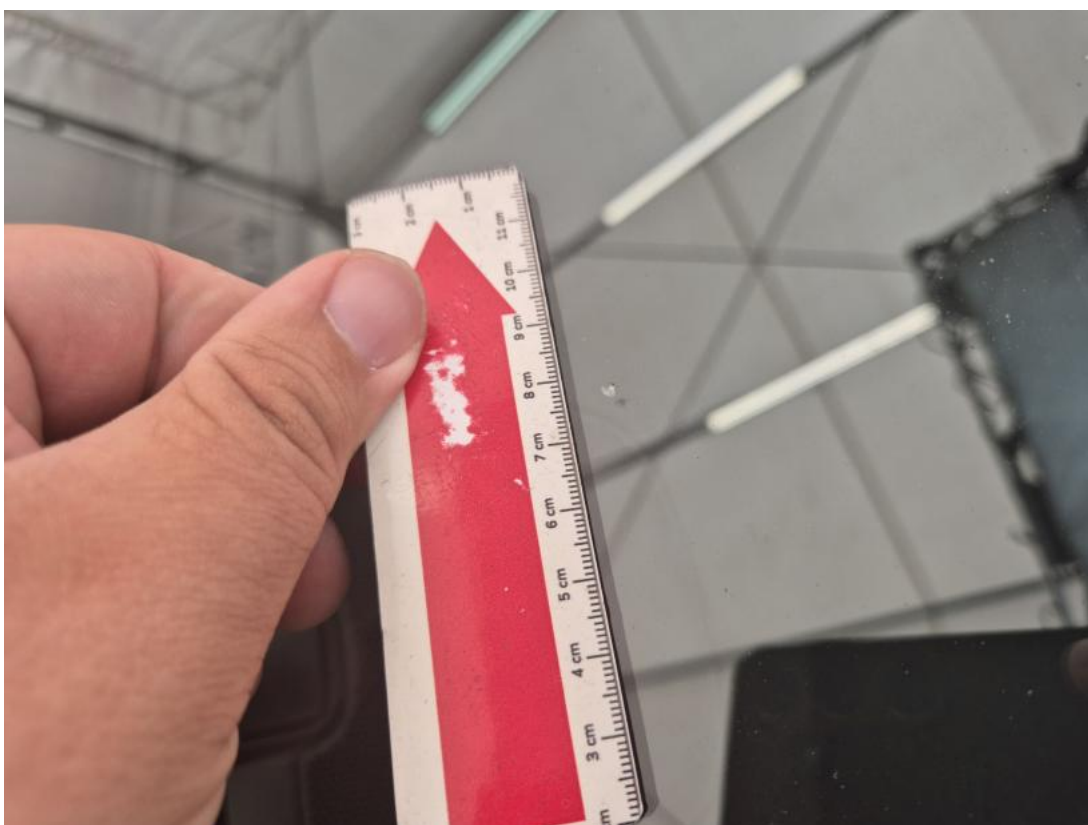
**Fot. 38**

Szyba czołowa - Rysa/odprysk 2

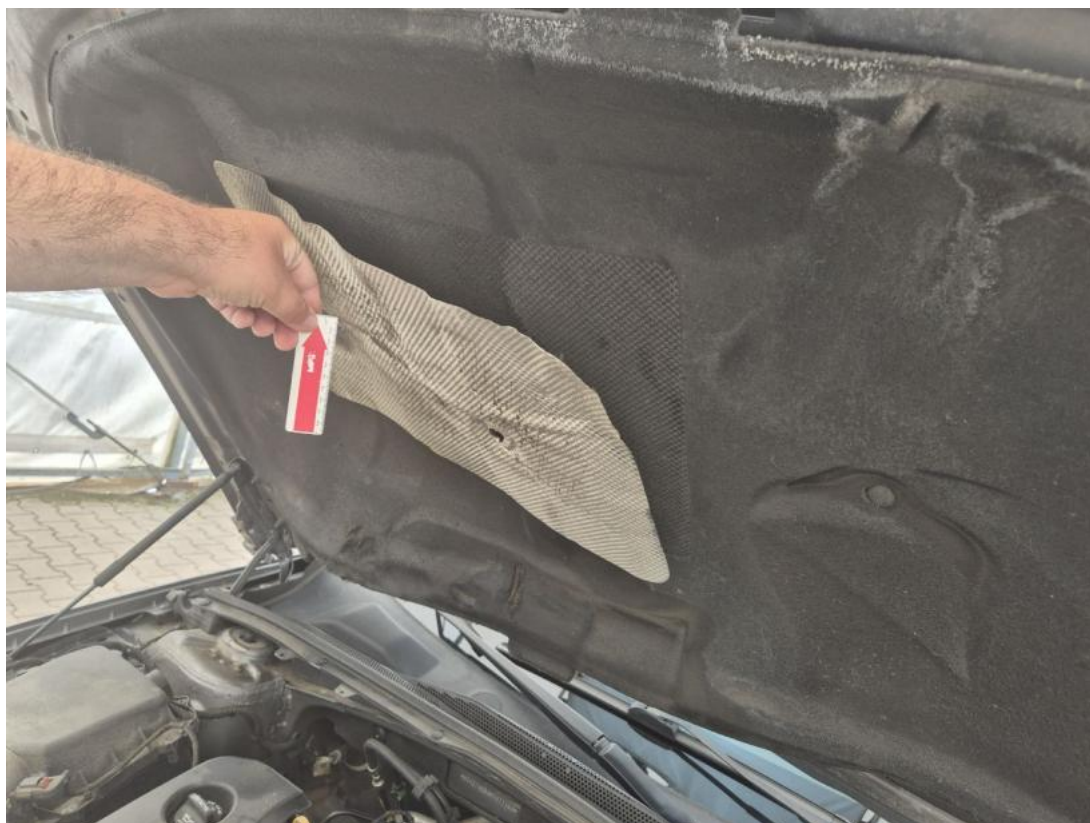
**Fot. 39**

| Poz. | Nazwa pozycji | Opis uszkodzeń | Kwalifik. | Naprawa [rbg] |
|---|---|---|---|---|
| 1 | Wykładzina tłumiąca pokrywy przedniej | pęknięcie/rozerwanie | WY | 0.2 |

Wykładzina pokrywy komory silnika - Pęknięcie/rozerwanie 1

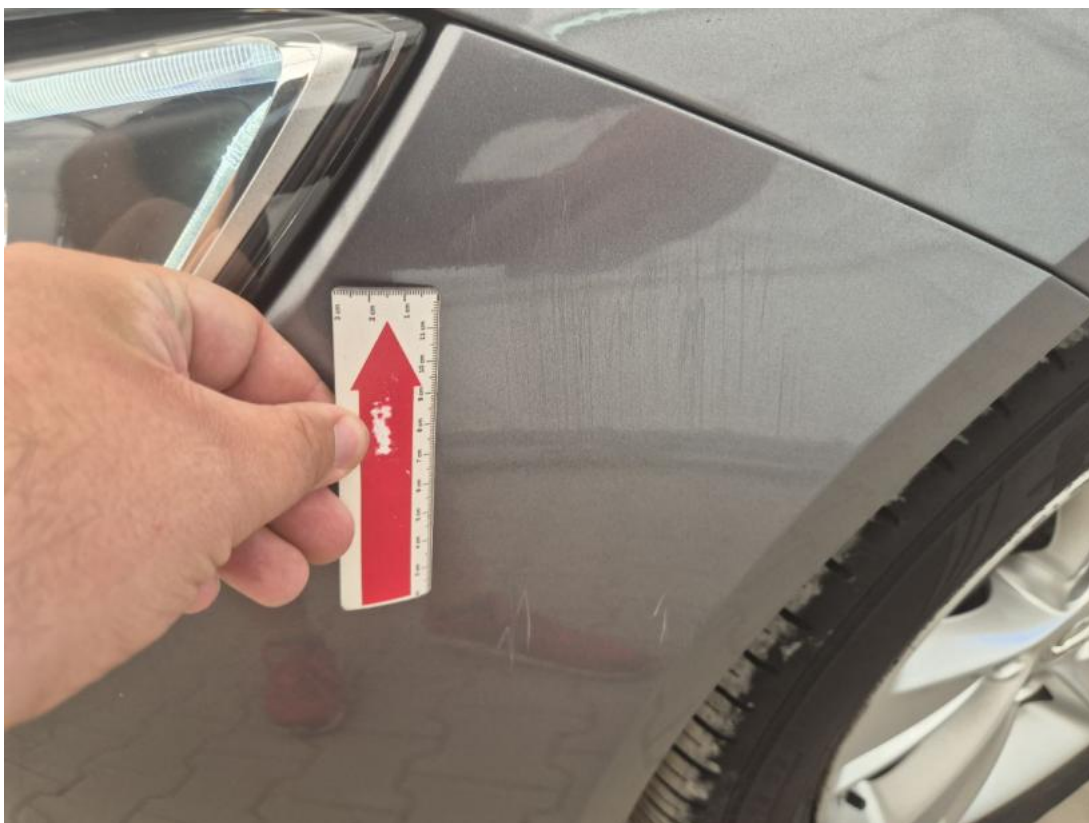
**Fot. 41**

| Poz. | Nazwa pozycji | Opis uszkodzeń | Kwalifik. | Naprawa [rbg] |
|---|---|---|---|---|
| 3 | Okładzina zderzaka przedniego | liczne, zarysowanie | NA | |

Zderzak - Rysa/odprysk 1

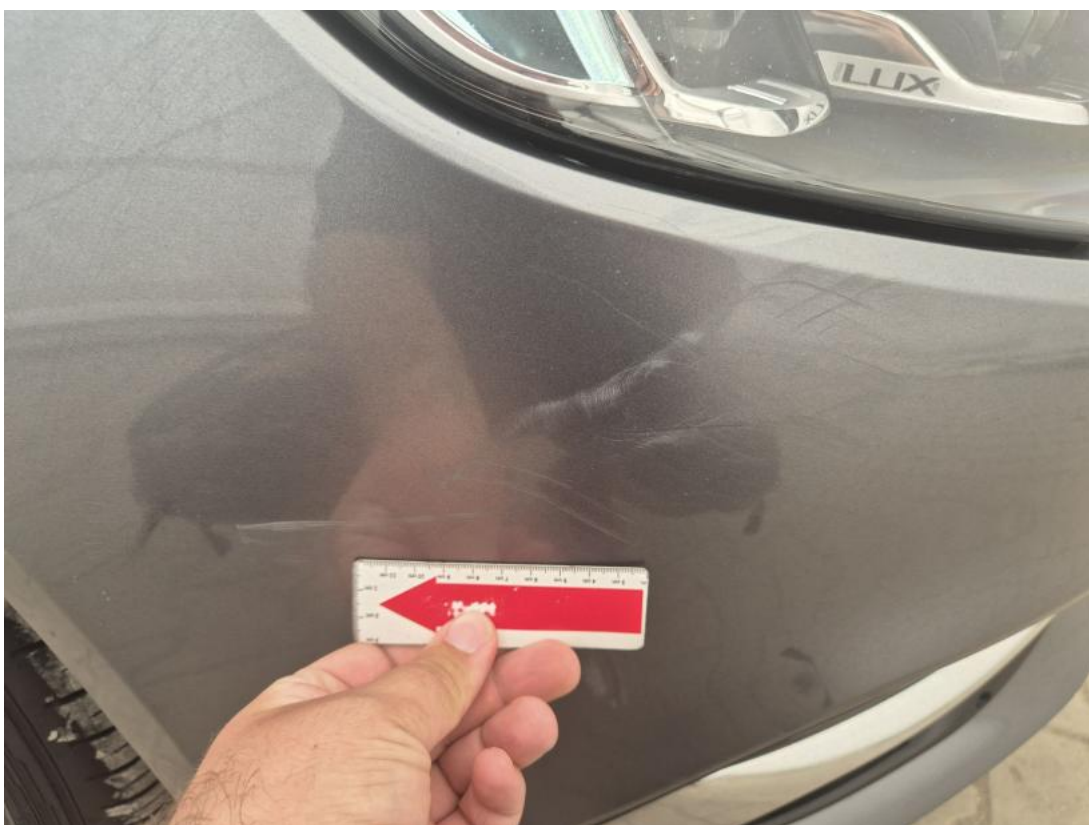
**Fot. 42**

Zderzak - Rysa/odprysk 2

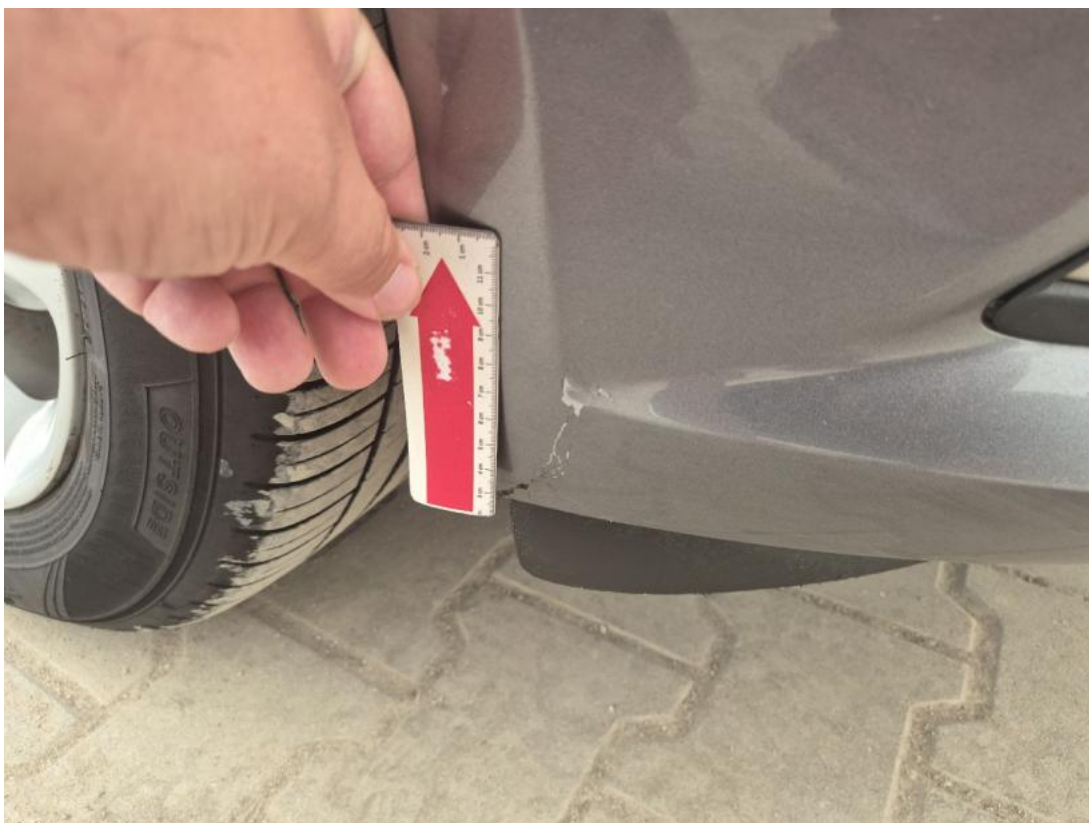
**Fot. 43**

Zderzak() - Rysa/odprysk 3

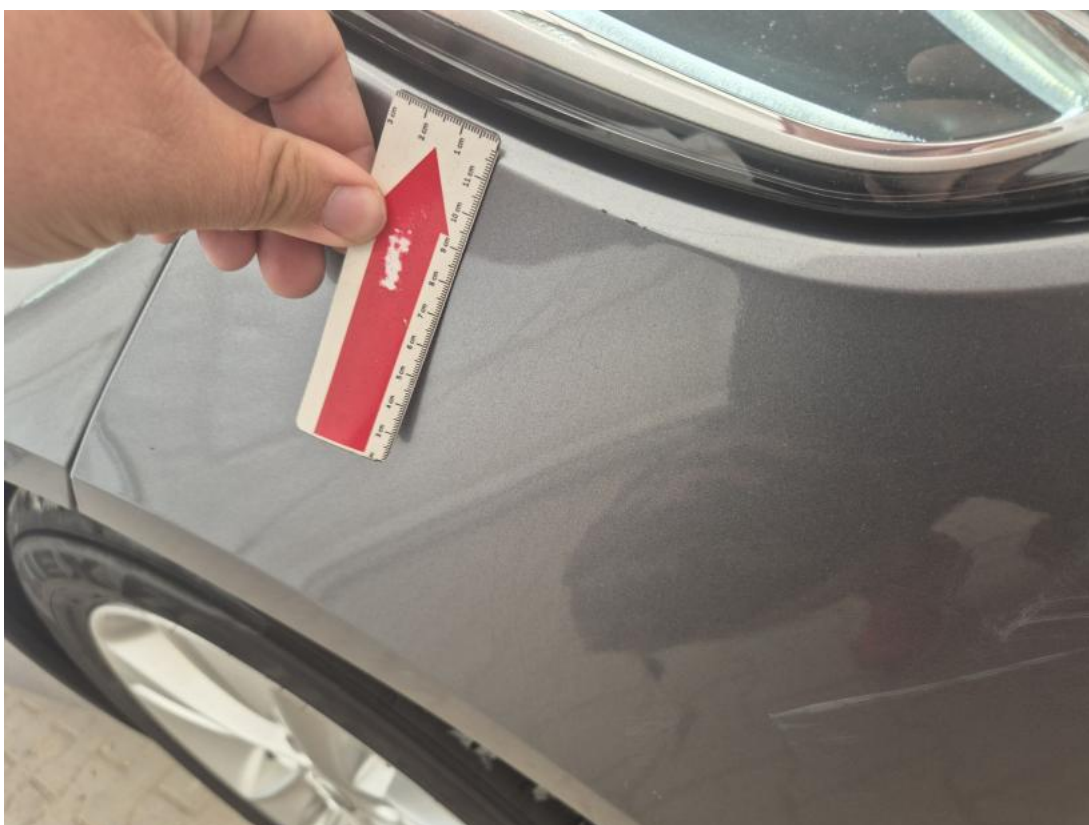
**Fot. 44**

Zderzak - Pęknięcie/rozerwanie 1

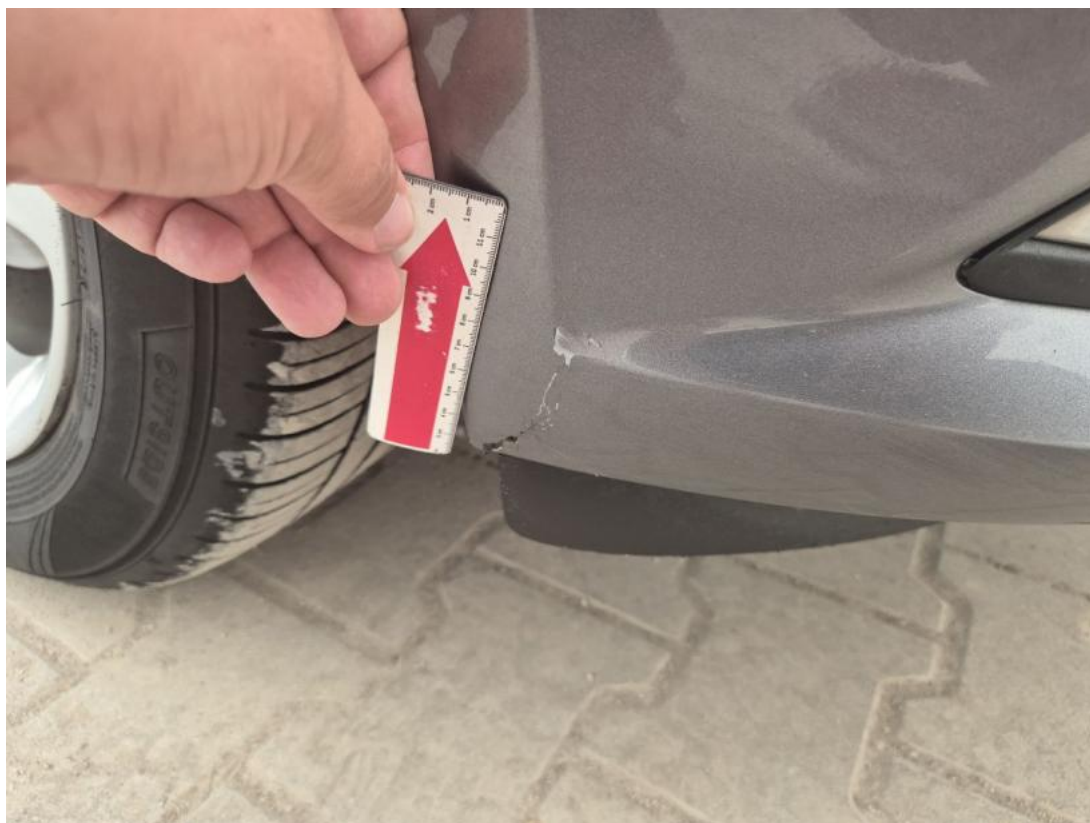
**Fot. 45**

Zderzak - Pęknięcie/rozerwanie 2

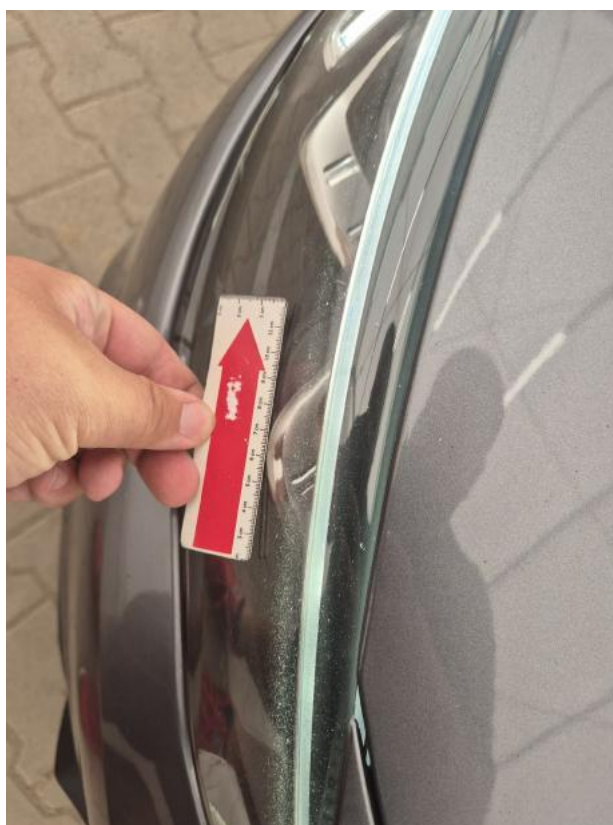
**Fot. 46**

| Poz. | Nazwa pozycji | Opis uszkodzeń | Kwalifik. | Naprawa [rbg] |
|---|---|---|---|---|
| 7 | Reflektor z kierunkowskazem kpl. R | rysa/odprysk | | |

Reflektor P - Rysa/odprysk 1

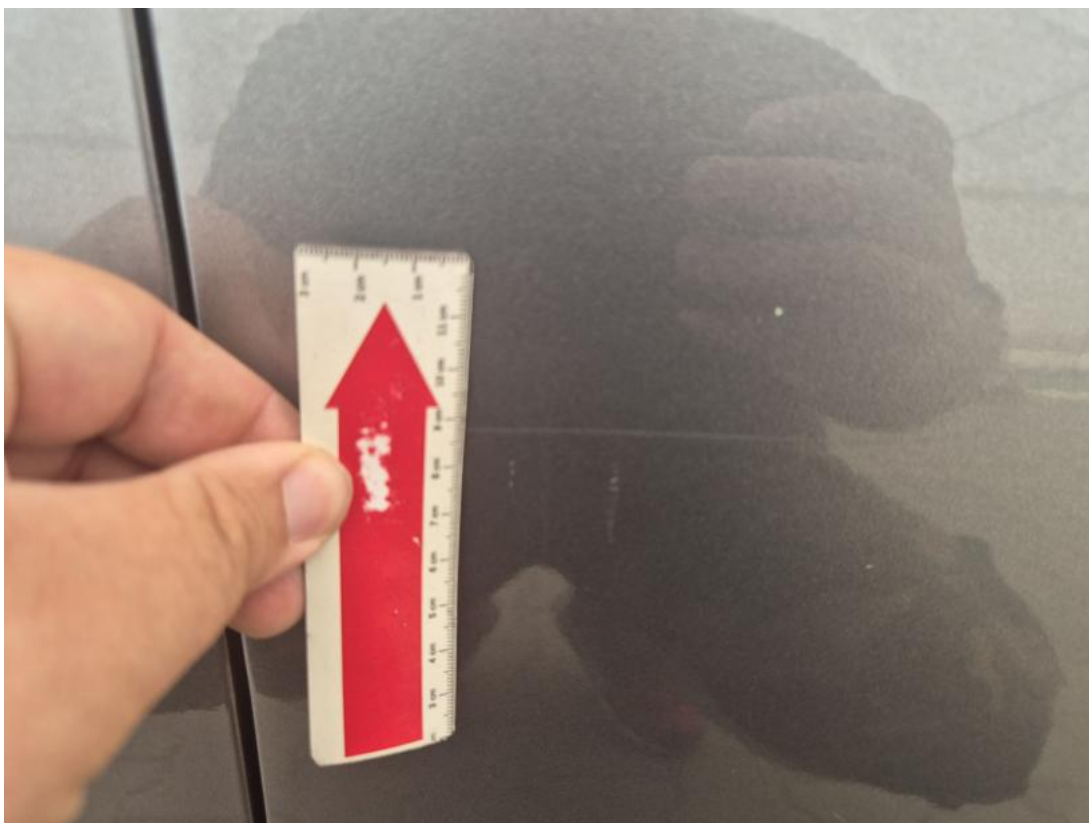
**Fot. 47**

| Poz. | Nazwa pozycji | Opis uszkodzeń | Kwalifik. | Naprawa [rbg] |
|---|---|---|---|---|
| 12 | Poszycie drzwi przednich R | zarysowanie | | |

Drzwi przednie P - Rysa/odprysk 1

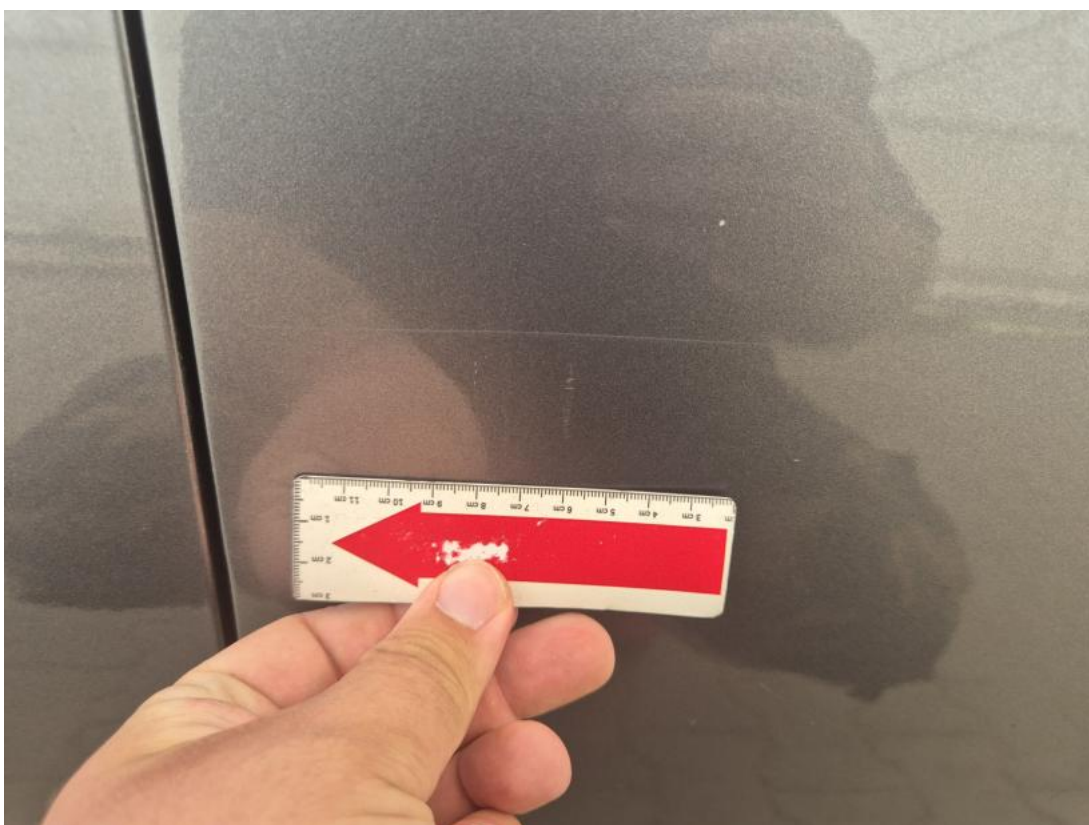
**Fot. 48**

Drzwi przednie P - Rysa/odprysk 2

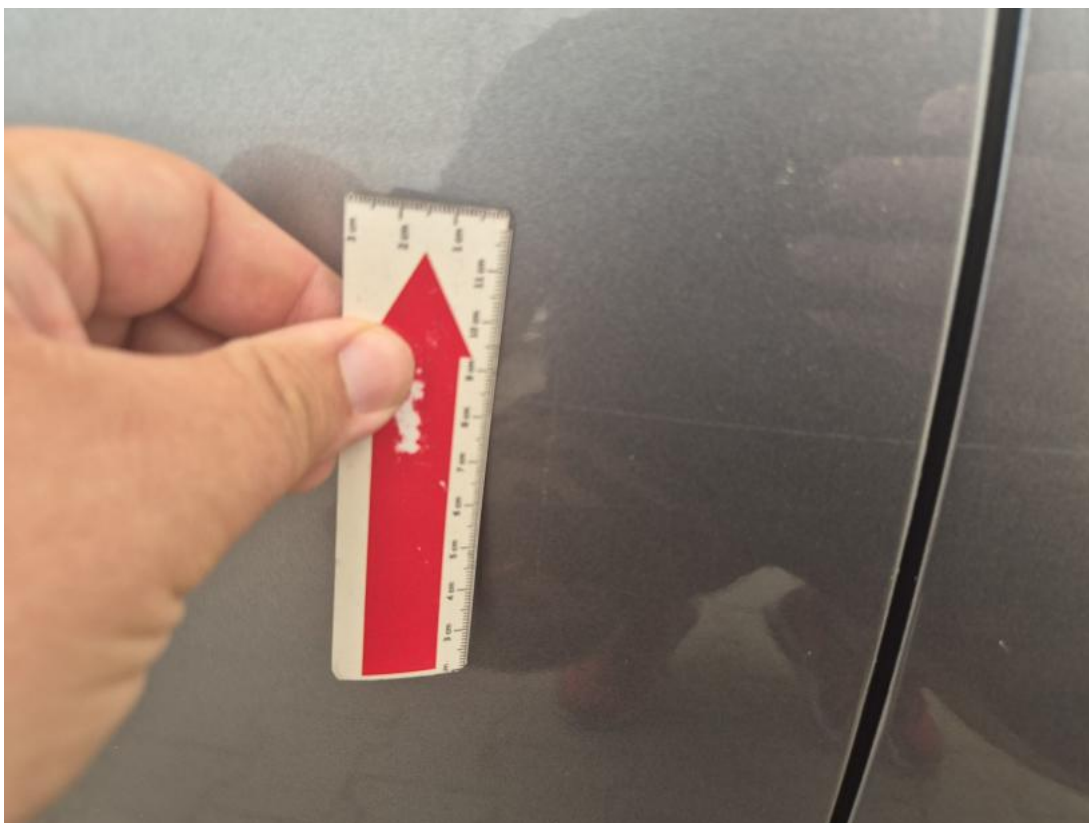
**Fot. 49**

| Poz. | Nazwa pozycji | Opis uszkodzeń | Kwalifik. | Naprawa [rbg] |
|---|---|---|---|---|
| 14 | Poszycie drzwi tylnych R | zarysowanie | | |

Drzwi tylne P - Rysa/odprysk 1

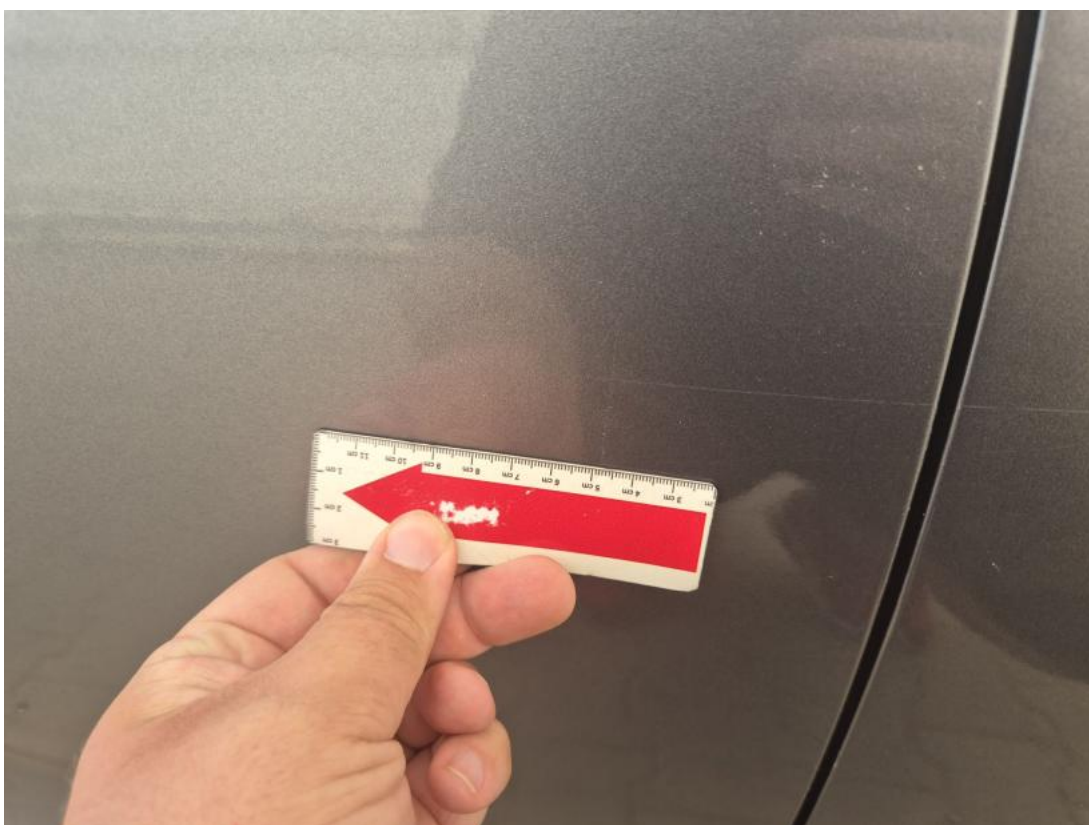
**Fot. 50**

Drzwi tylne P - Rysa/odprysk 2

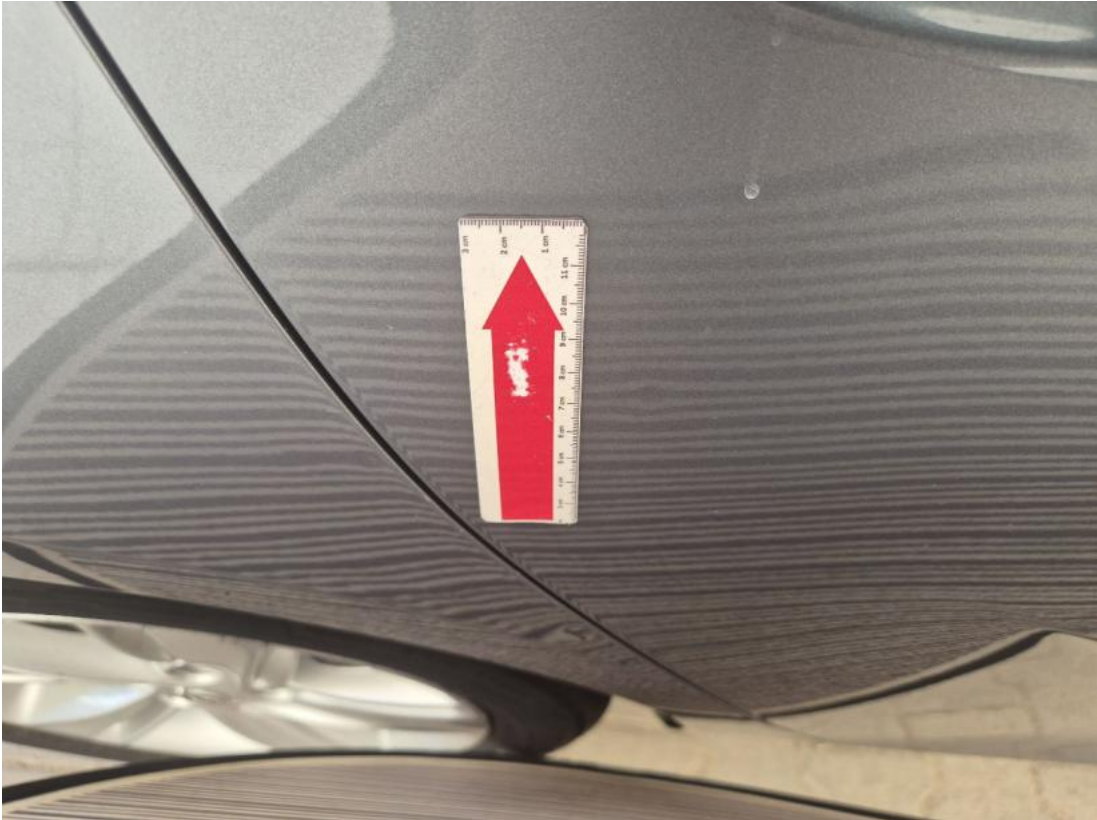
**Fot. 51**

Drzwi tylne P - Wgniecenie/odkształcenie 1

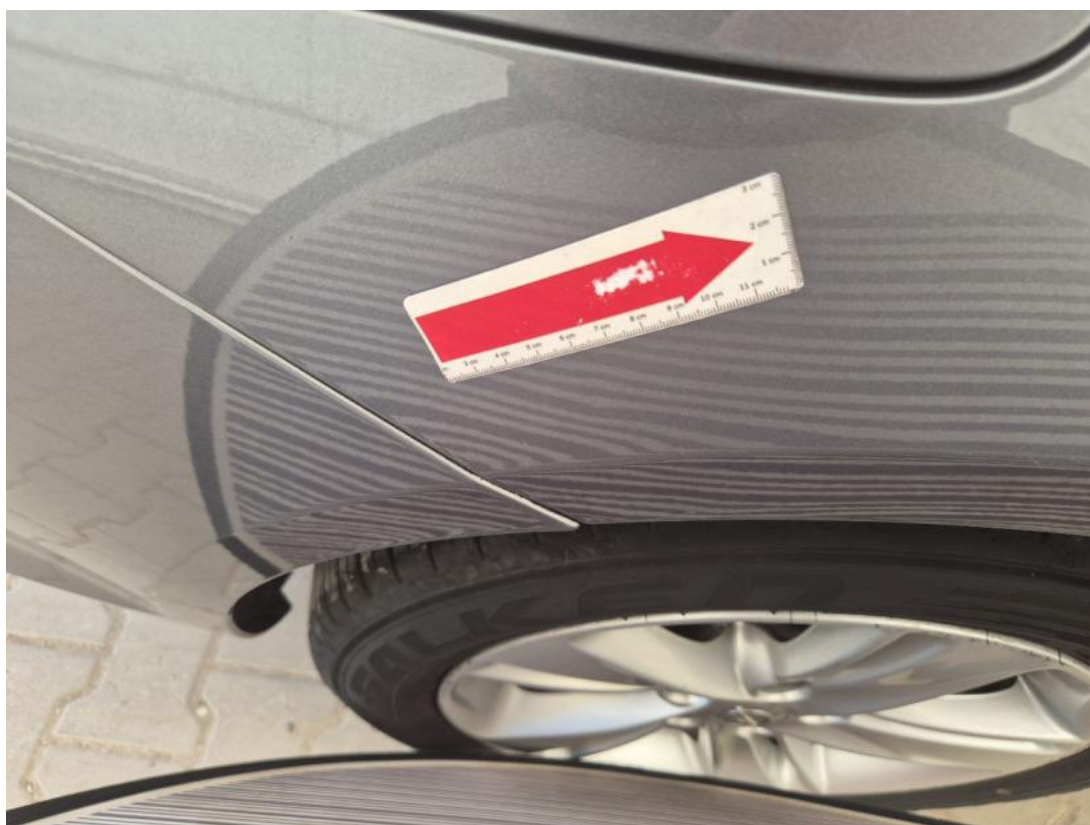
**Fot. 54**

| Poz. | Nazwa pozycji | Opis uszkodzeń | Kwalifik. | Naprawa [rbg] |
|---|---|---|---|---|
| 16 | Błotnik tylny R | zarysowanie, wgniecenie, wgniecenie | | |

Błotnik tylny P / Ściana boczna P - Wgniecenie/odkształcenie 1

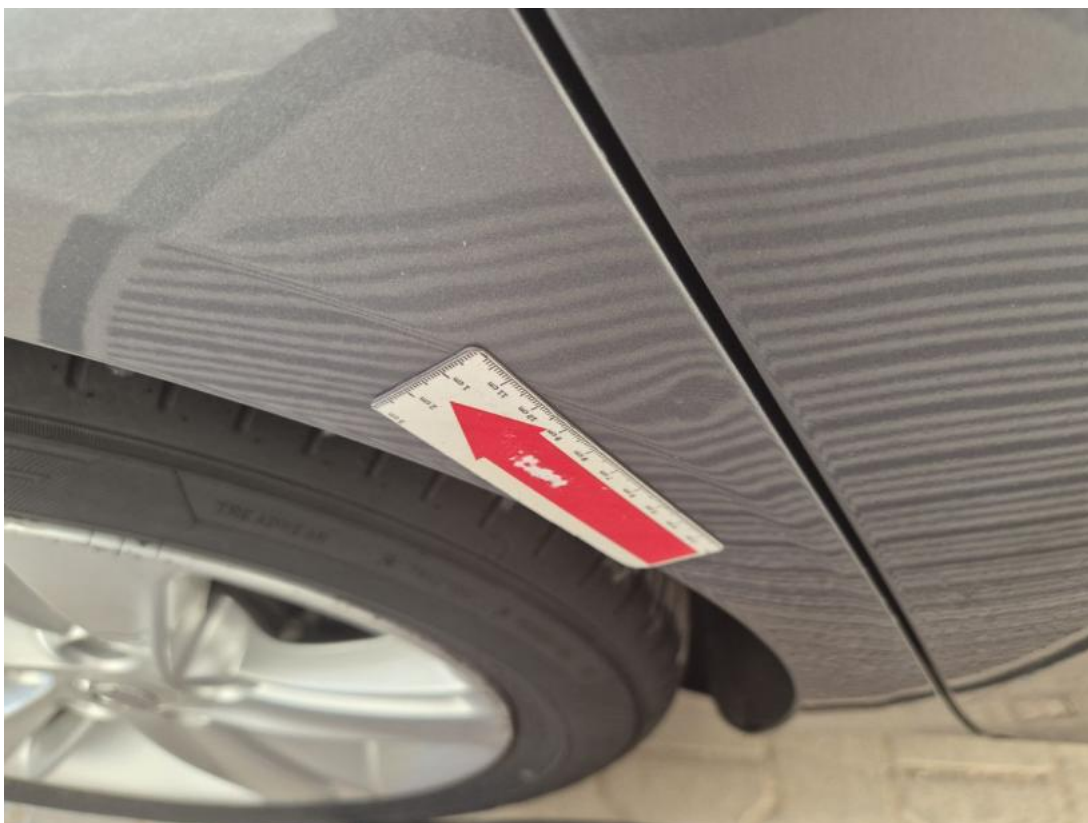
**Fot. 55**

Błotnik tylny P / Ściana boczna P - Wgniecenie/odkształcenie 2

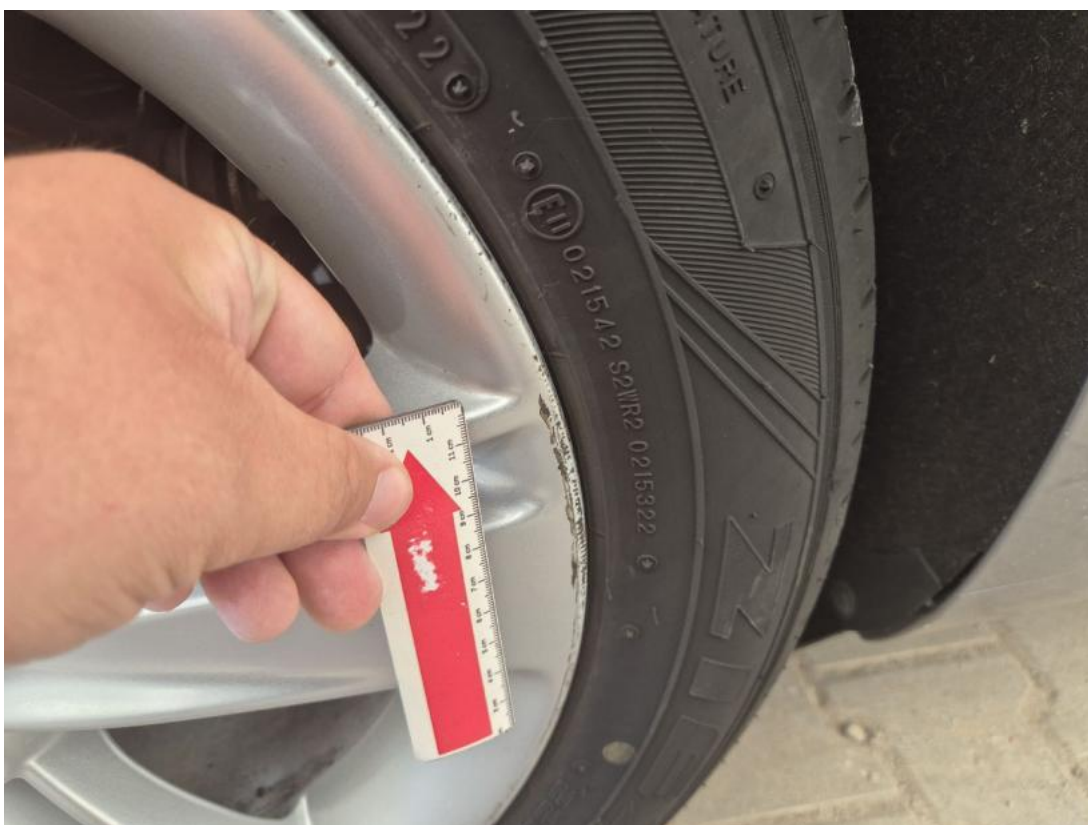
**Fot. 56**

| Poz. | Nazwa pozycji | Opis uszkodzeń | Kwalifik. | Naprawa [rbg] |
|---|---|---|---|---|
| 19 | Tarcza koła aluminiowa tył R | zarysowanie | | |

Felga aluminiowa tylna P - Rysa/odprysk 1

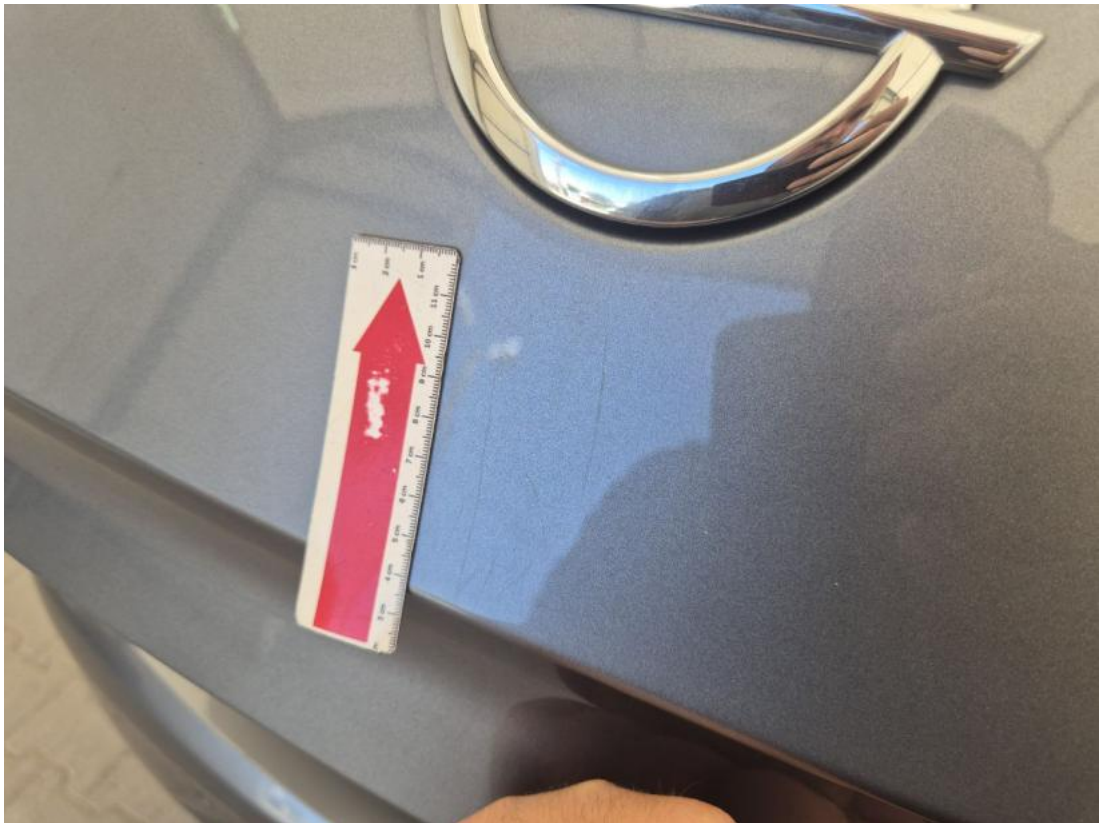
**Fot. 57**

| Poz. | Nazwa pozycji | Opis uszkodzeń | Kwalifik. | Naprawa [rbg] |
|---|---|---|---|---|
| 17 | Pokrywa tylna | zarysowanie | | |

Pokrywy bagażnika - Rysa/odprysk 1

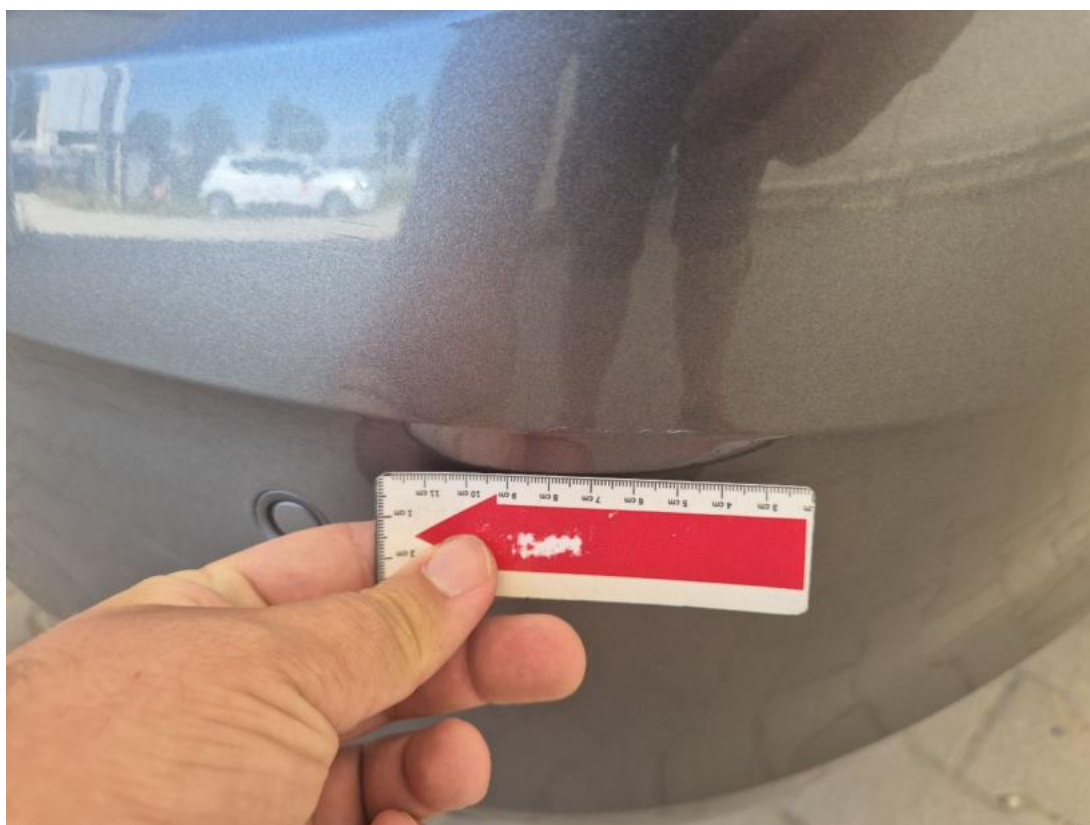
**Fot. 60**

| Poz. | Nazwa pozycji | Opis uszkodzeń | Kwalifik. | Naprawa [rbg] |
|---|---|---|---|---|
| 4 | Okładzina zderzaka tylnego | liczne, zarysowanie | NA | |

Zderzak tylny - Rysa/odprysk 1

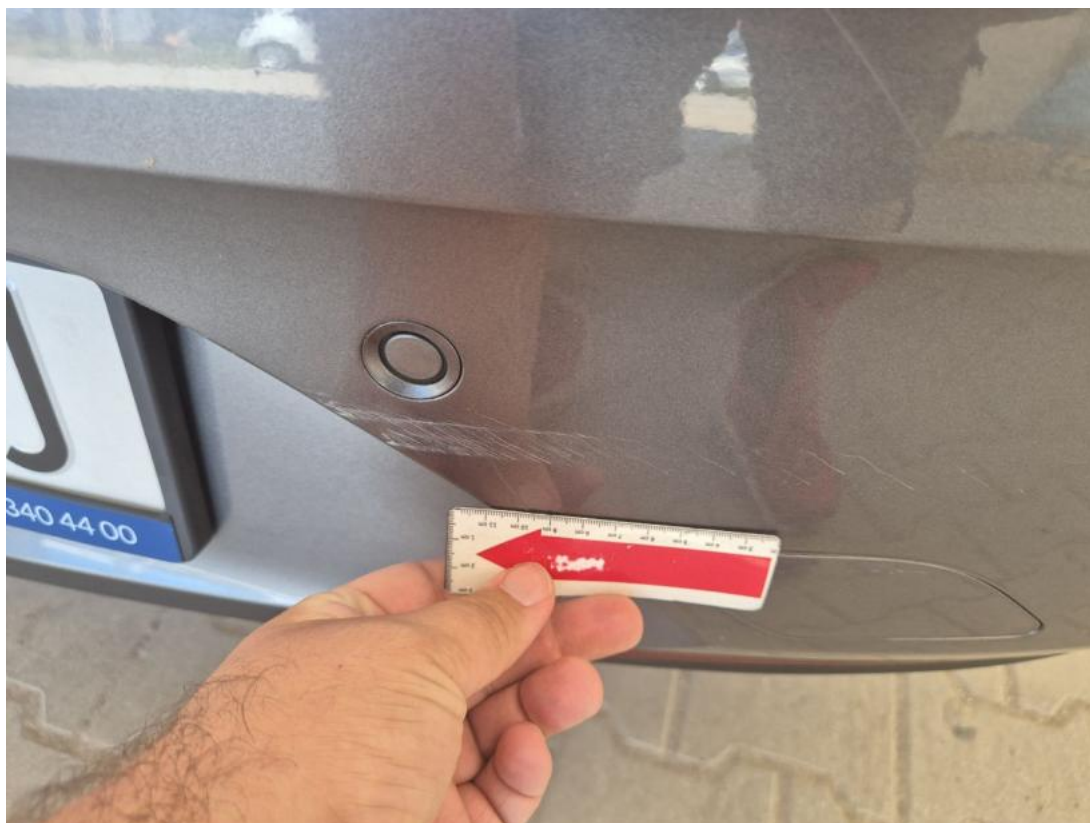
**Fot. 61**

Zderzak tylny - Rysa/odprysk 2

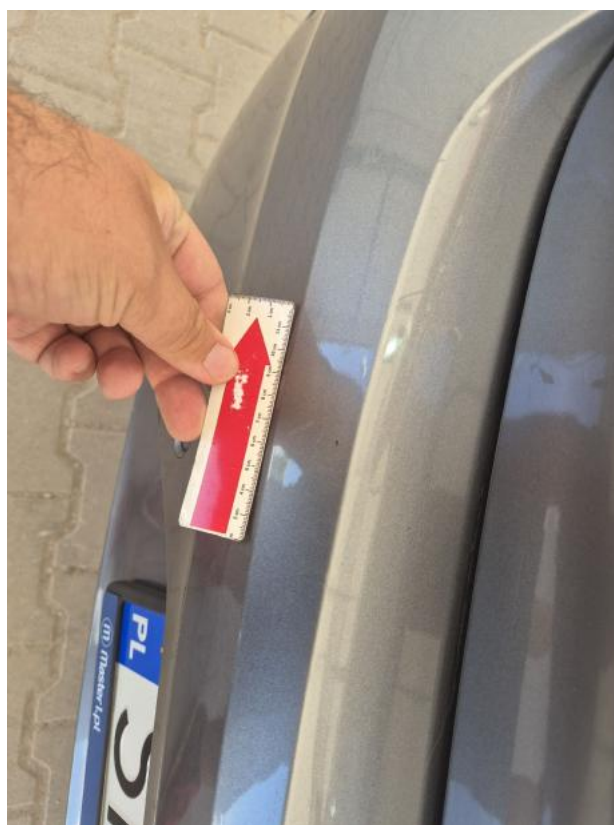
**Fot. 62**

Zderzak tylny() - Rysa/odprysk 3

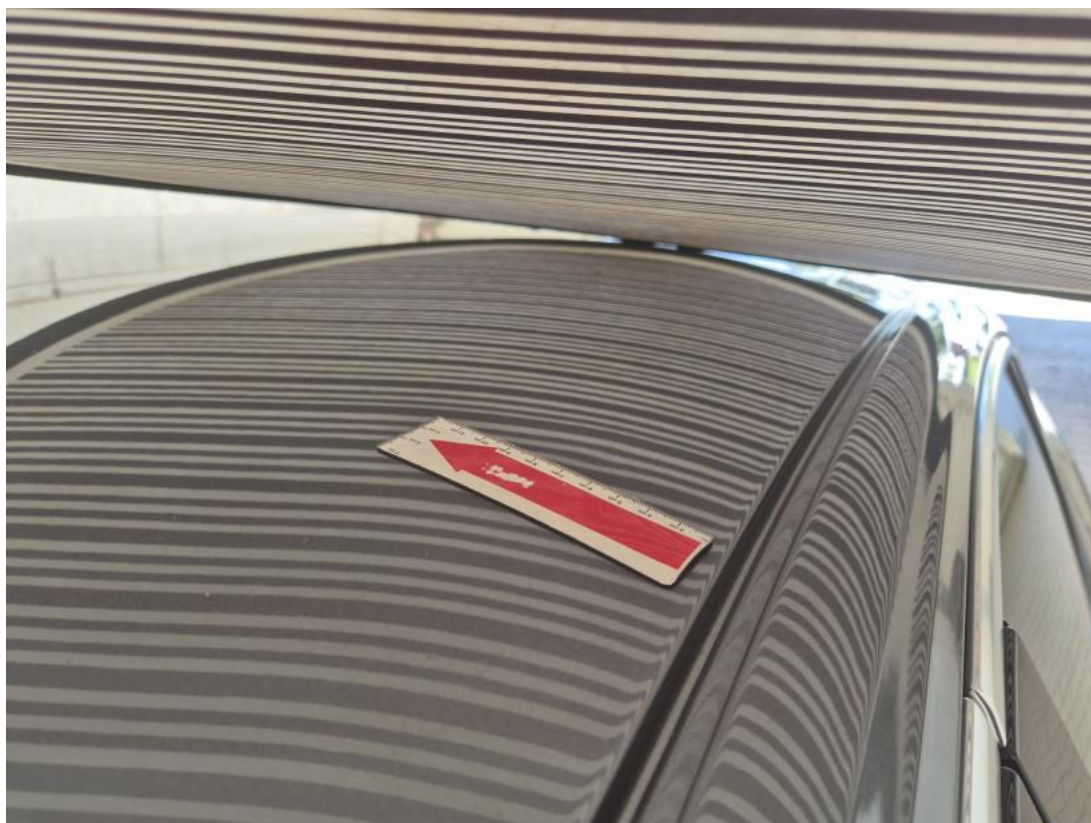
**Fot. 63**

| Poz. | Nazwa pozycji | Opis uszkodzeń | Kwalifik. | Naprawa [rbg] |
|---|---|---|---|---|
| 10 | Dach | wgniecenie, wgniecenie, wgniecenie | | |

Dach - Wgniecenie/odkształcenie 1

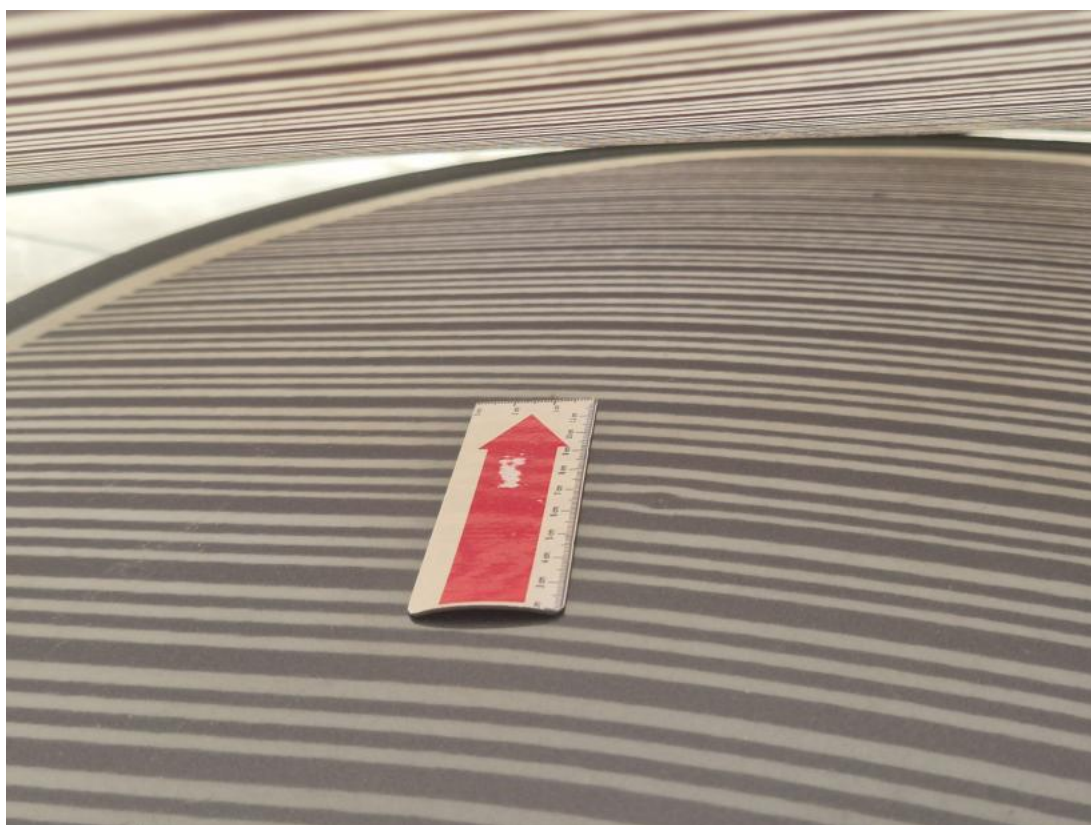
**Fot. 64**

Dach - Wgniecenie/odkształcenie 2

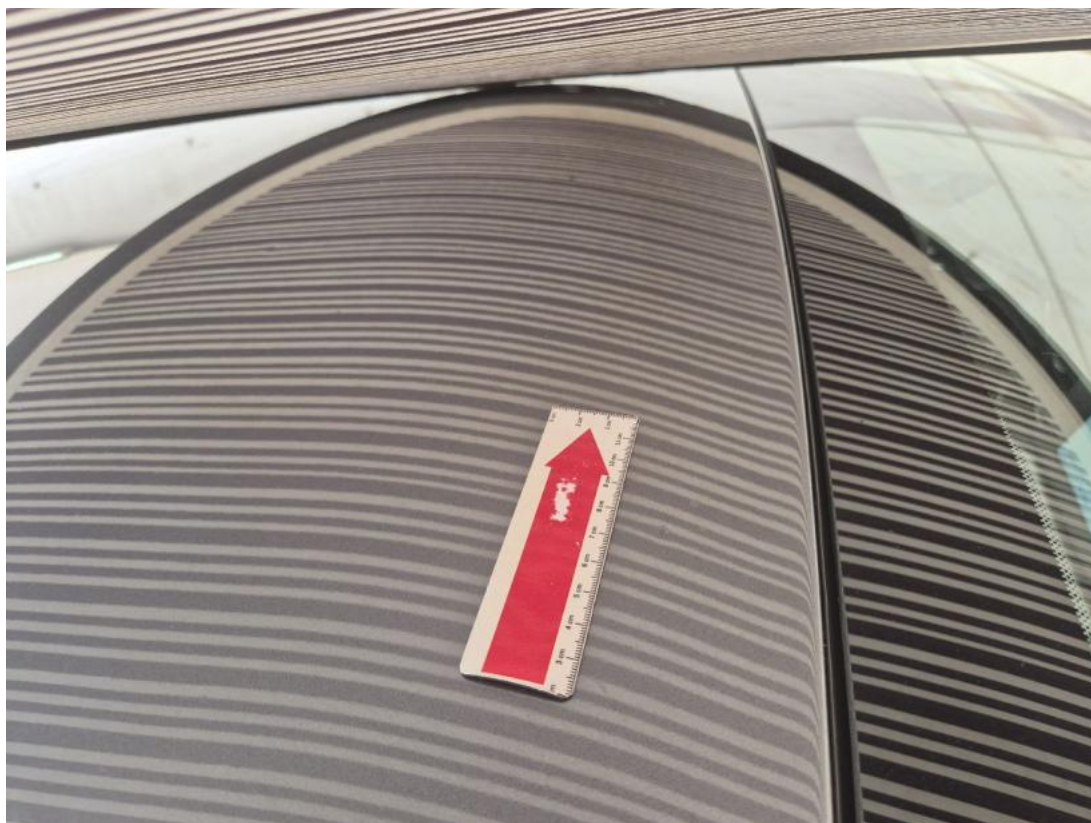
**Fot. 65**

Dach() - Wgniecenie/odkształcenie 3

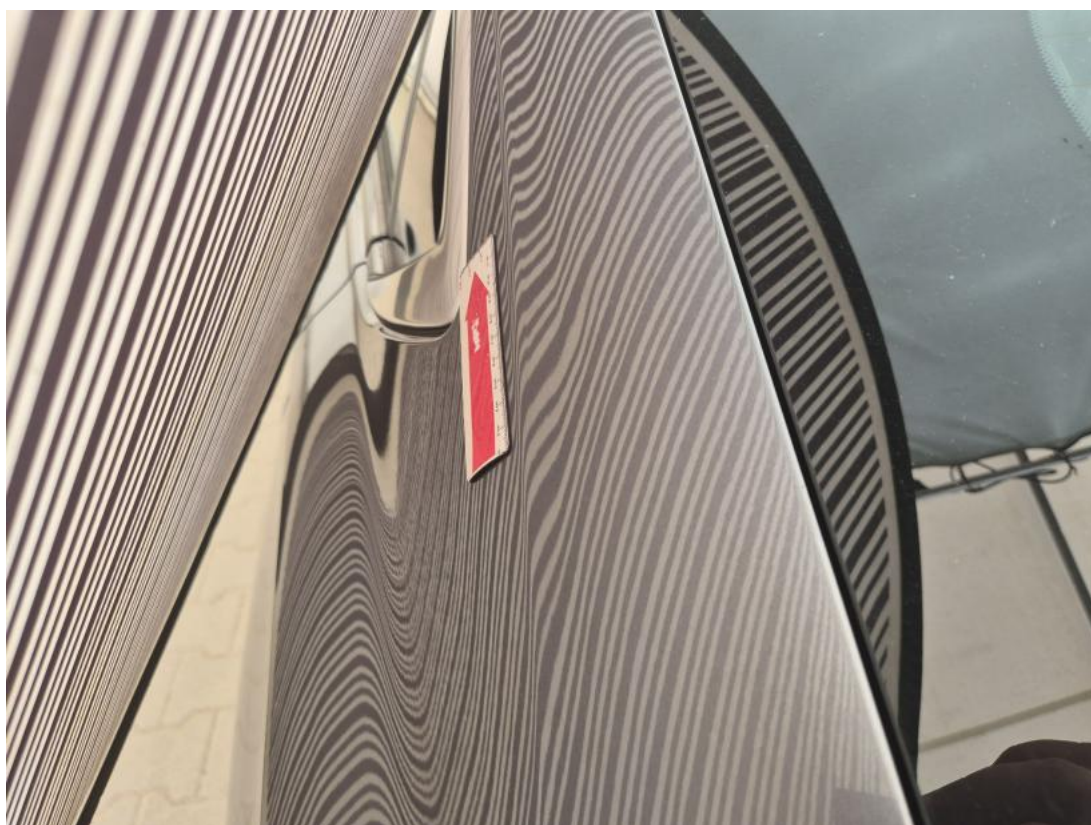
**Fot. 66**

Rama dachu L - Wgniecenie/odkształcenie 1
