## Raport z oględzin pojazdu

| Numer raportu | 06033/6/25-15201 | Data raportu | 18-06-2025 |

| Marka, model | OPEL Insignia B Grand Sport ... |
| Numer rejestracyjny | SK886WJ |

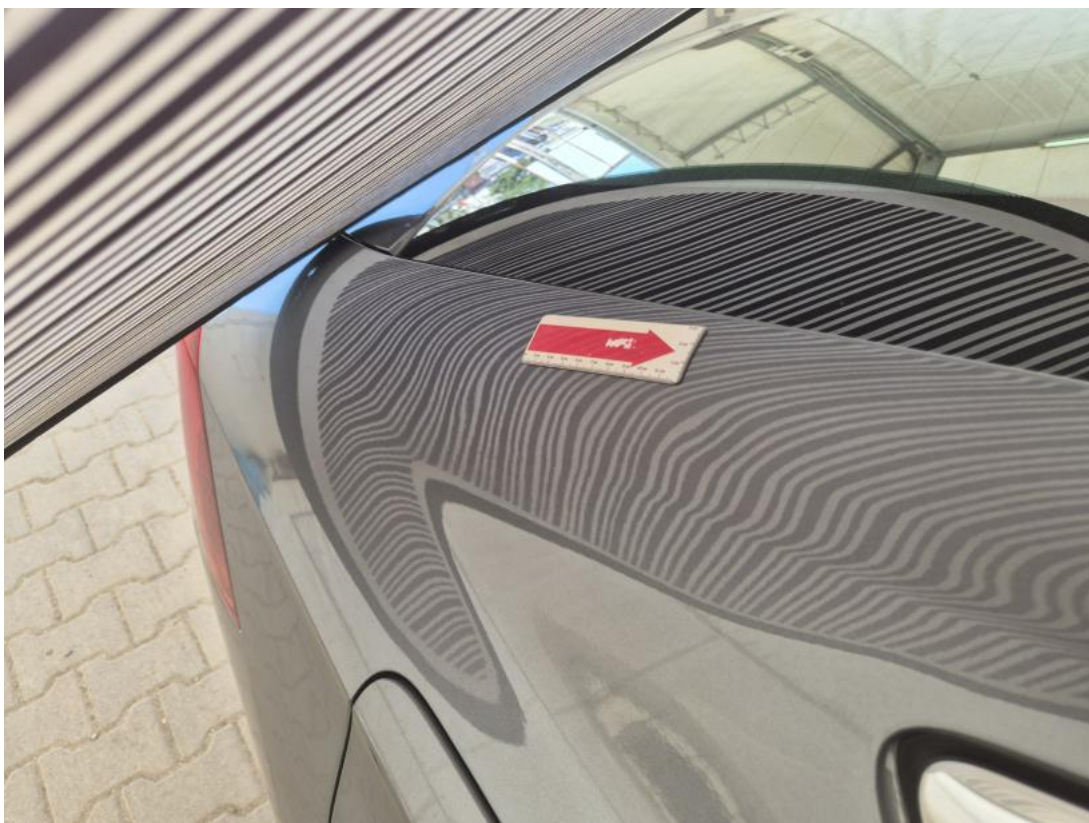
**Fot. 67**

Rama dachu P - Wgniecenie/odkształcenie 1

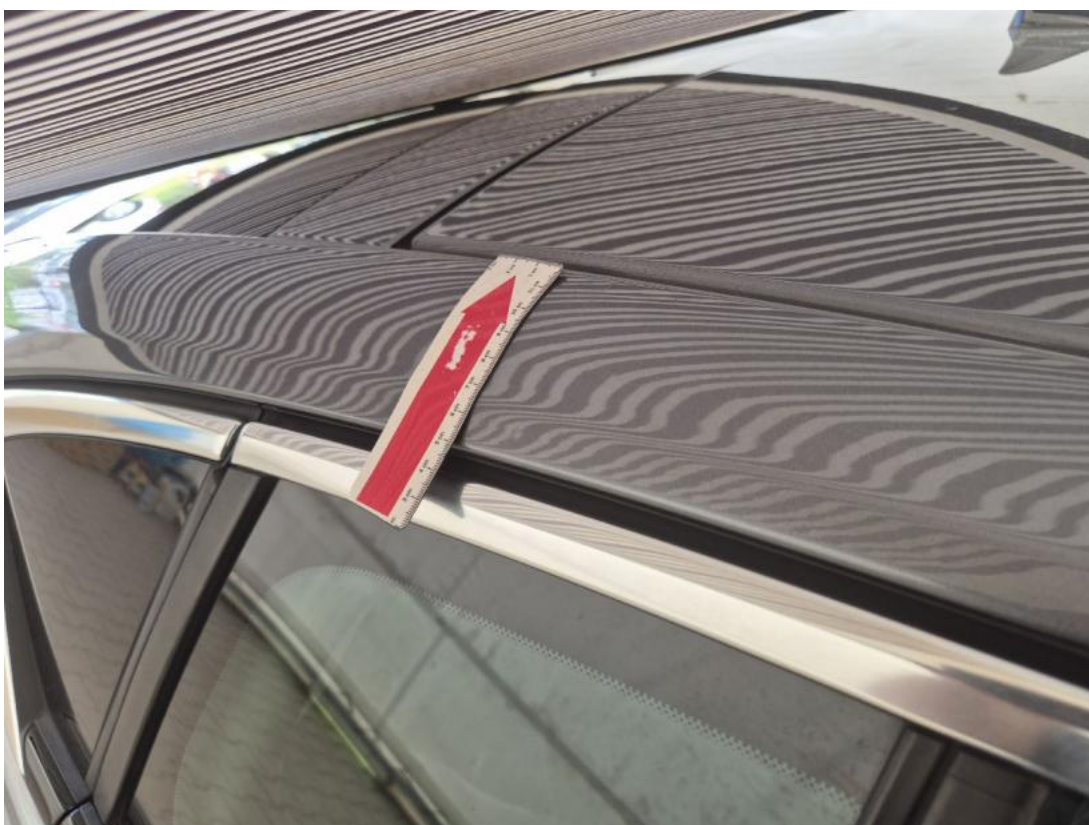
**Fot. 68**

Rama dachu P - Wgniecenie/odkształcenie 2

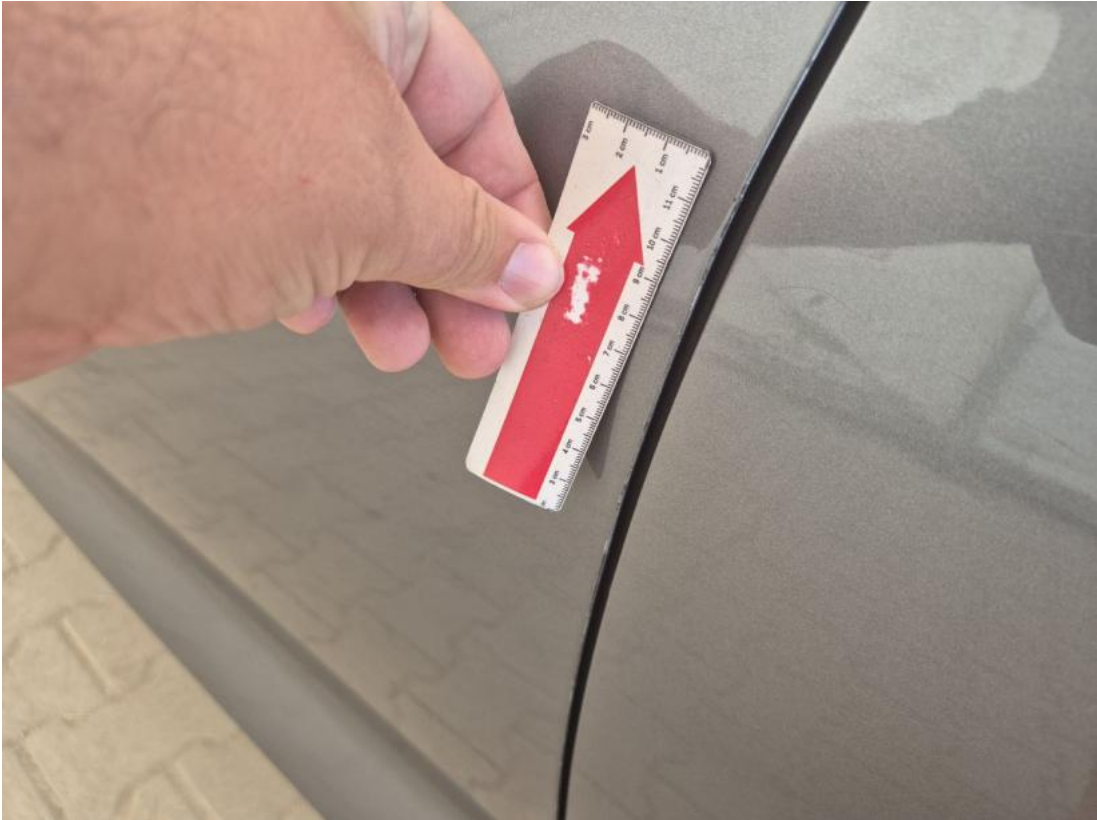
**Fot. 69**

| Poz. | Nazwa pozycji | Opis uszkodzeń | Kwalifik. | Naprawa [rbg] |
|---|---|---|---|---|
| 11 | Poszycie drzwi przednich L | odpryski lakieru | | |

Drzwi przed L - Rysa/odprysk 1

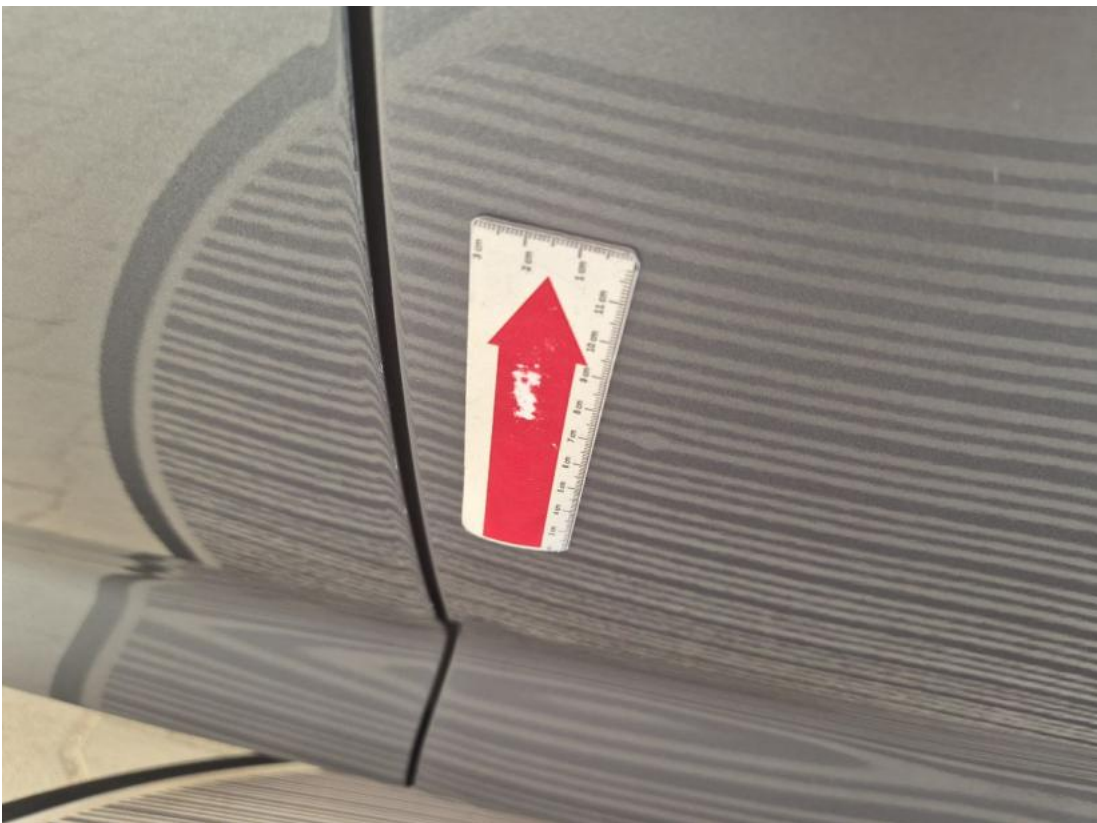
**Fot. 70**

| Poz. | Nazwa pozycji | Opis uszkodzeń | Kwalifik. | Naprawa [rbg] |
|---|---|---|---|---|
| 13 | Poszycie drzwi tylnych L | wgniecenie, wgniecenie | | |

Drzwi tylne L - Wgniecenie/odkształcenie 1

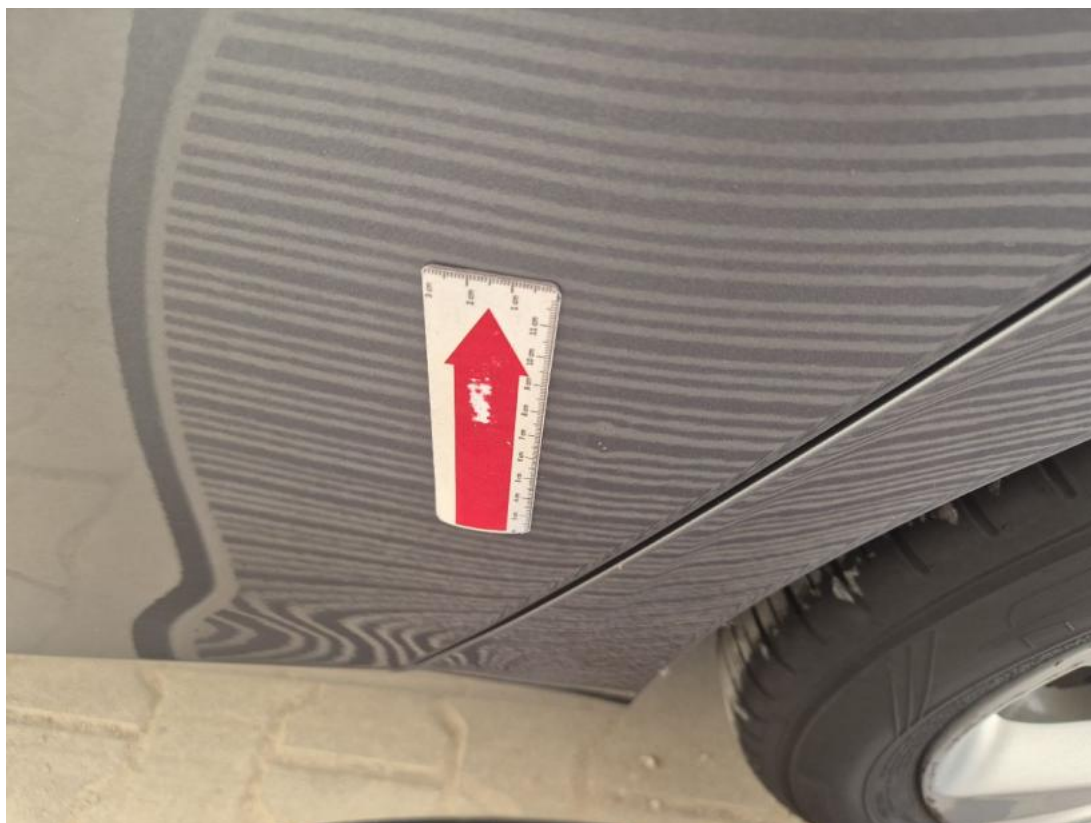
**Fot. 71**

Drzwi tylne L - Wgniecenie/odkształcenie 2

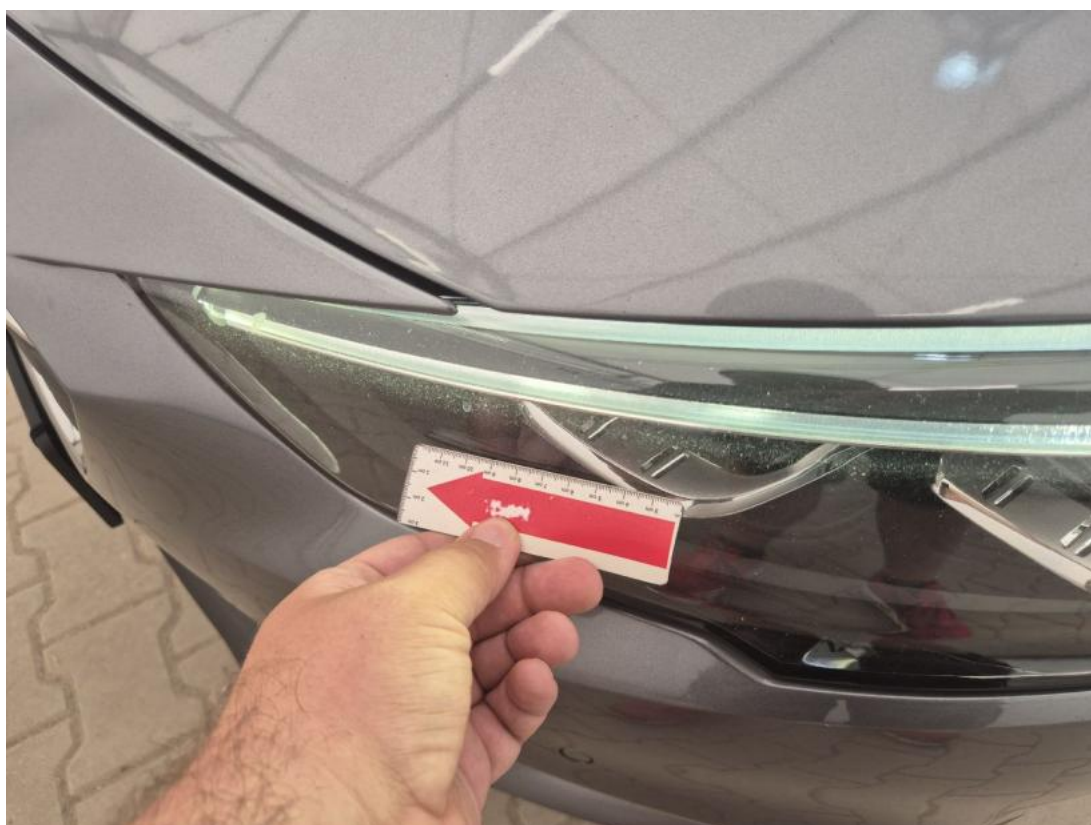
**Fot. 72**

| Poz. | Nazwa pozycji | Opis uszkodzeń | Kwalifik. | Naprawa [rbg] |
|---|---|---|---|---|
| 6 | Reflektor z kierunkowskazem kpl. L | rysa/odprysk | | |

Reflektor L - Rysa/odprysk 1

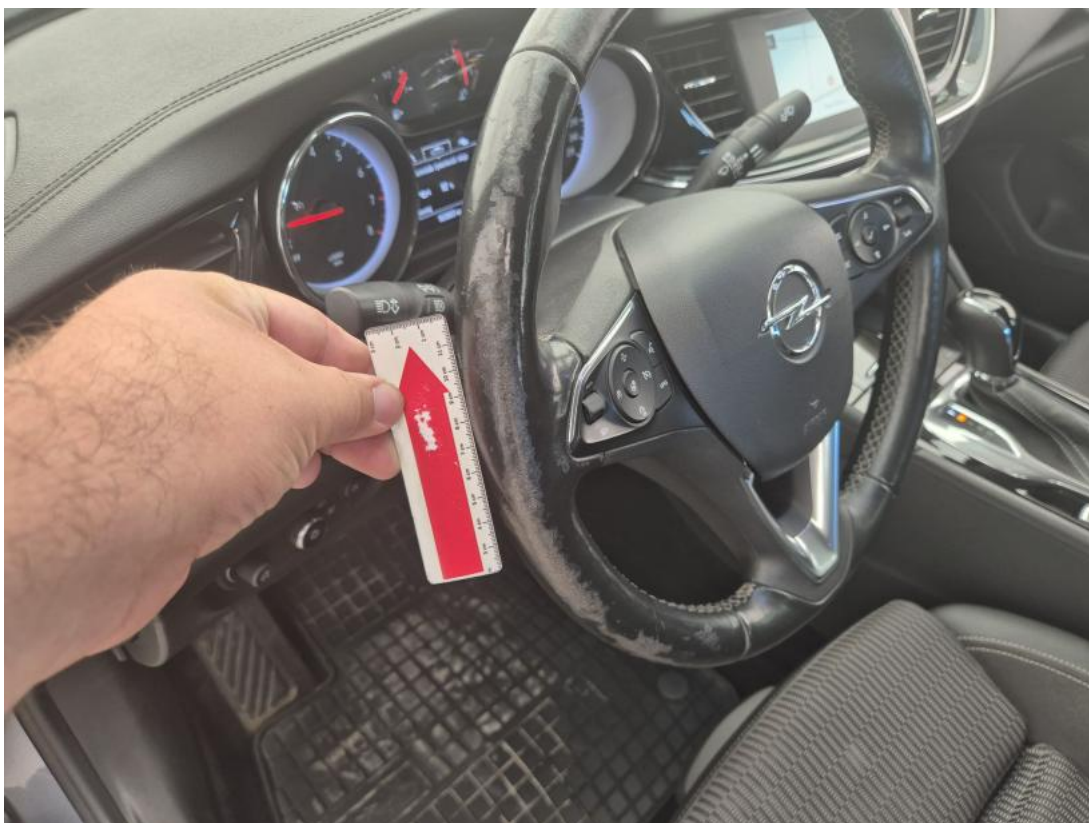
**Fot. 73**

| Poz. | Nazwa pozycji | Opis uszkodzeń | Kwalifik. | Naprawa [rbg] |
|---|---|---|---|---|
| 18 | Kierownica skórzana z Airbag | zarysowania eksploatacyjne | | |

Koło kierownicy - Rysa/odprysk 1

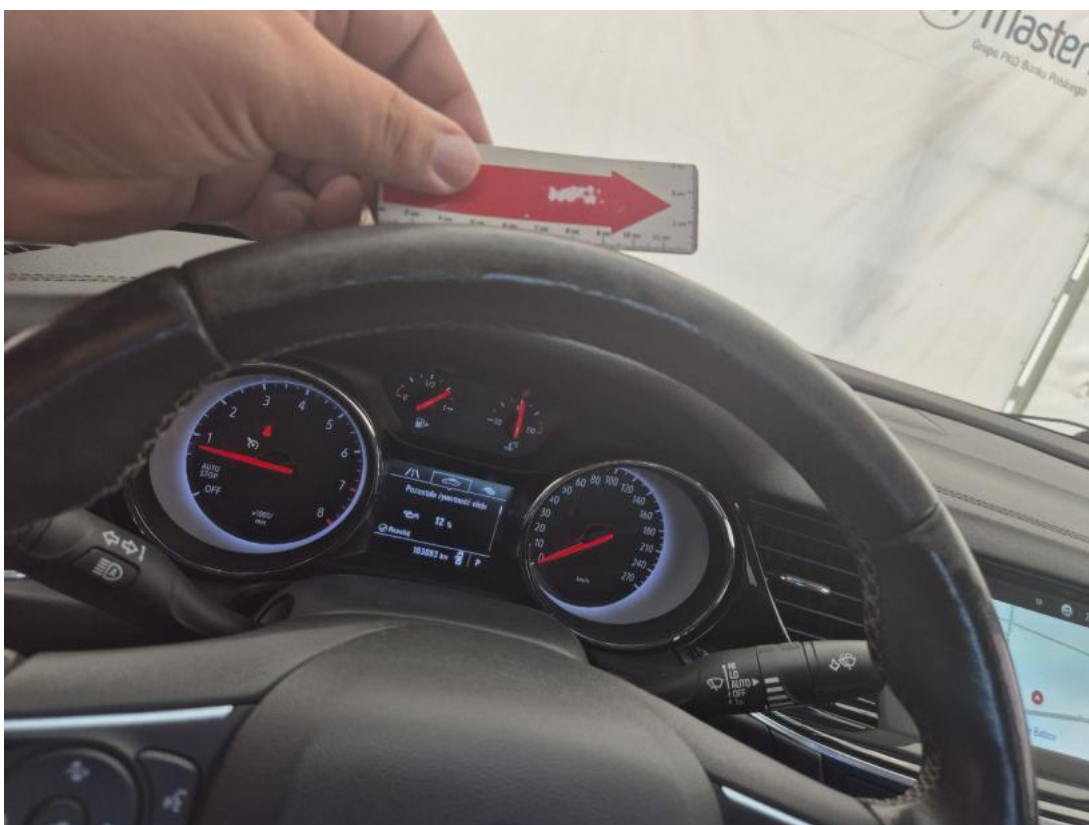
**Fot. 74**

Koło kierownicy - Rysa/odprysk 2

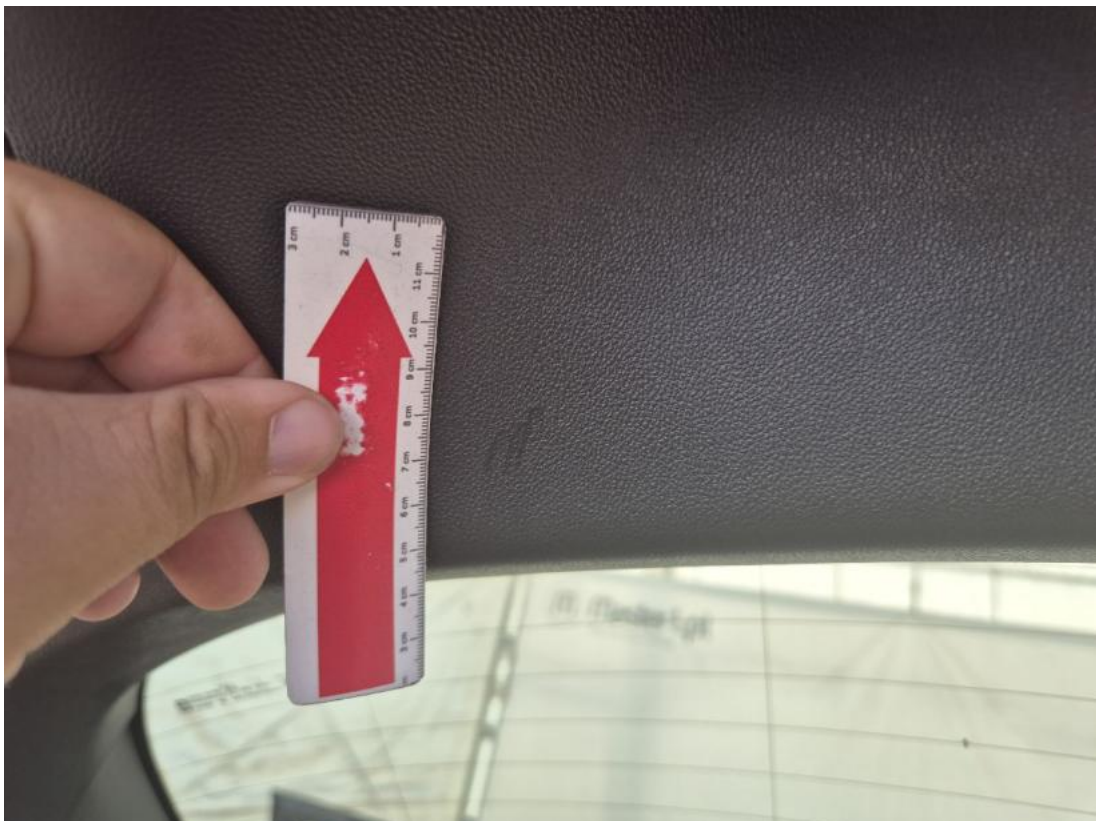
**Fot. 78**

Wykładzina pokrywy tylnej - Rysa/odprysk 1
