## Raport z oględzin pojazdu

| Numer raportu | 215299/6/25-11401 | Data raportu | 12-06-2025 |

| Numer identyfikacyjny (VIN) | W0VBF6ES8LG059738 |
| Marka, model | OPEL Astra V Hatchback 19-21 |

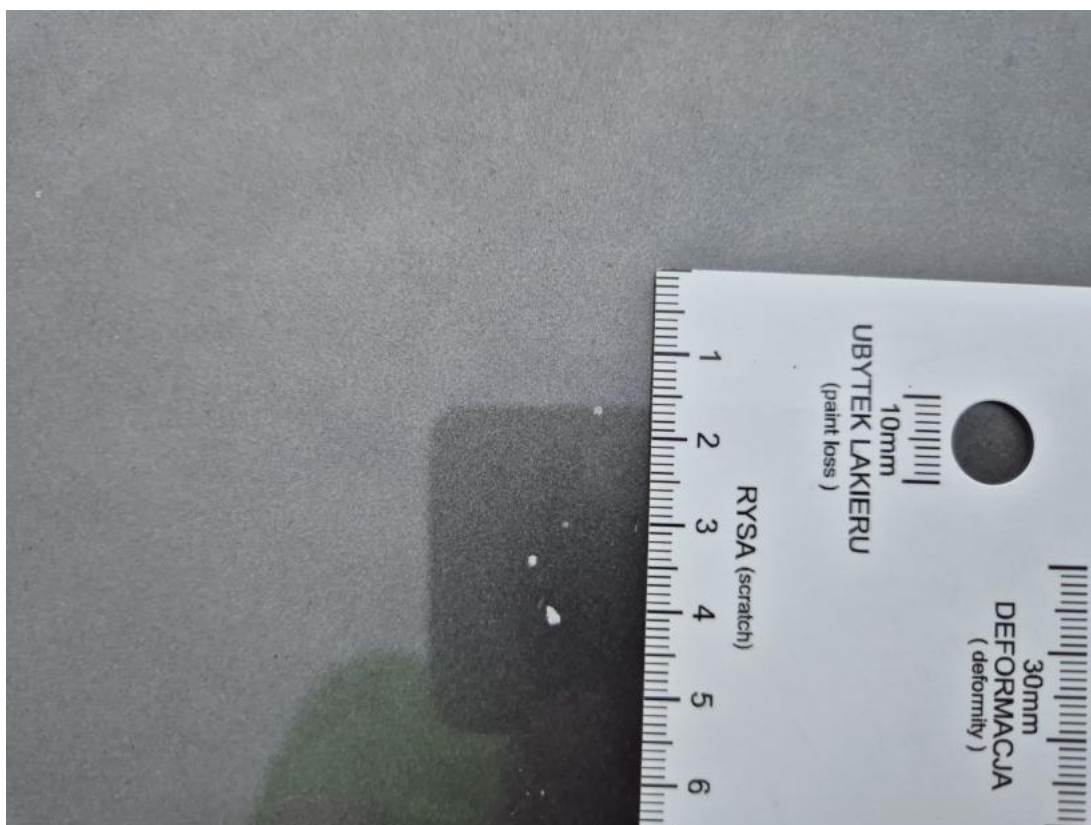
**Fot. 38**

| Poz. | Nazwa pozycji | Opis uszkodzeń | Kwalifik. | Naprawa [rbg] |
|---|---|---|---|---|
| 2 | Pokrywa przednia | rysa/odprysk | | |

Pokrywa komory silnika - Rysa/odprysk 1

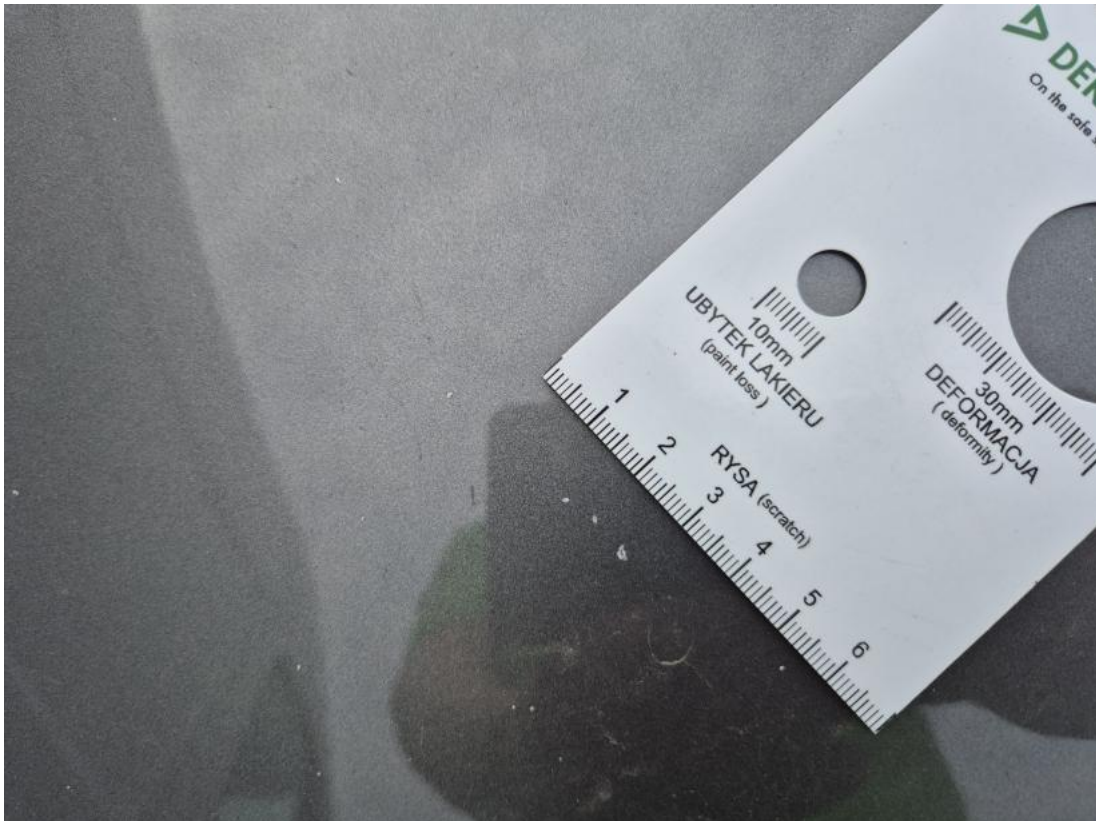
**Fot. 39**

Pokrywa komory silnika - Rysa/odprysk 2

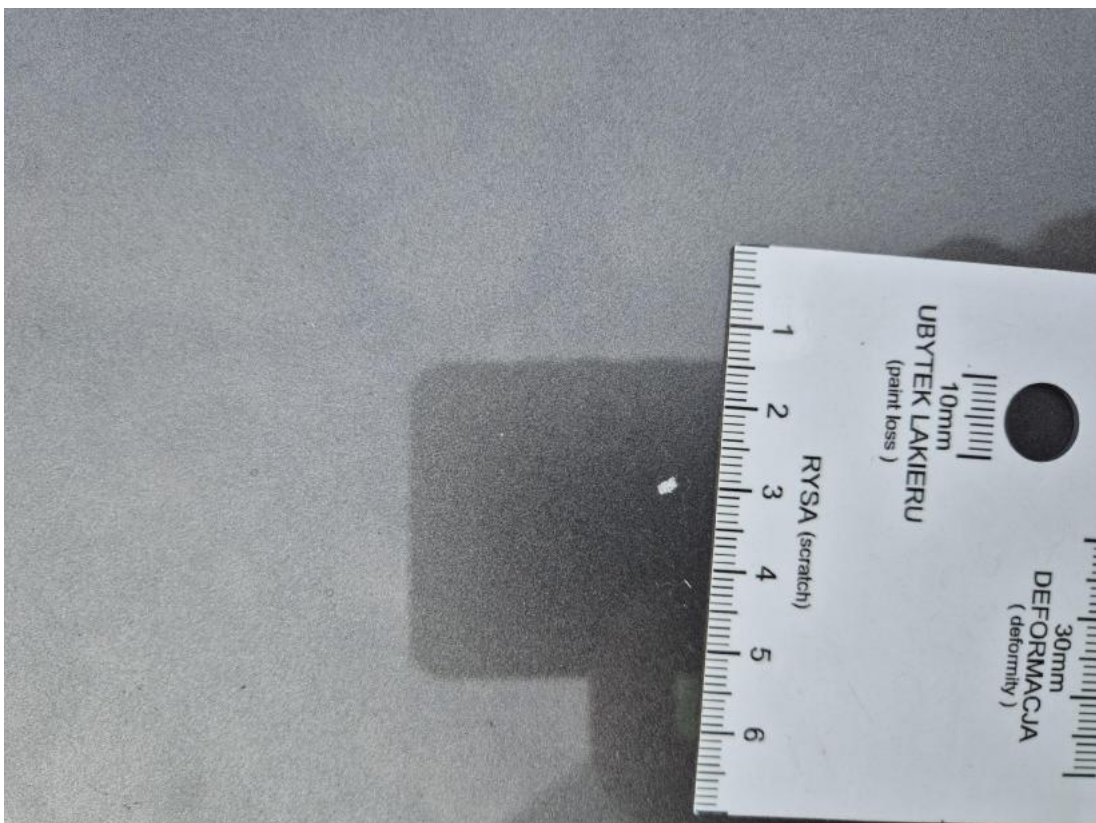
**Fot. 40**

Pokrywa komory silnika() - Rysa/odprysk 3

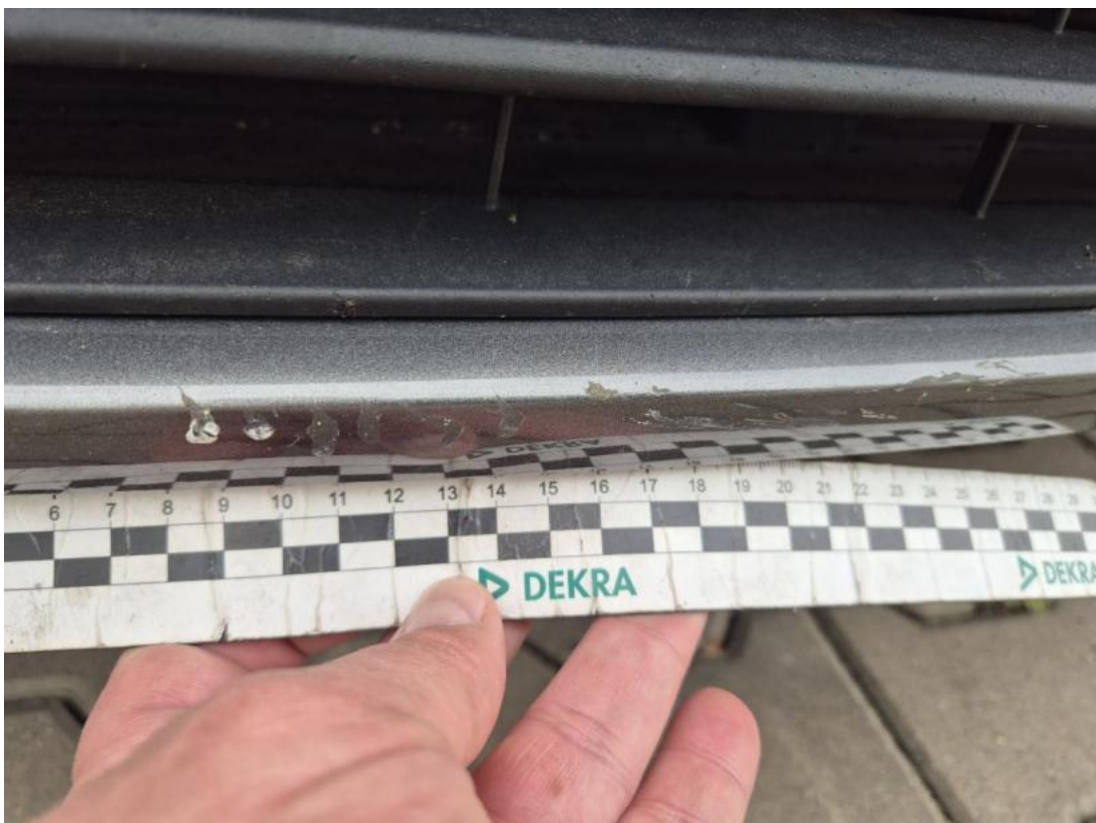
**Fot. 42**

| Poz. | Nazwa pozycji | Opis uszkodzeń | Kwalifik. | Naprawa [rbg] |
|---|---|---|---|---|
| 1 | Okiadzina zderzaka przedniego | rysa/odprysk | | |

Zderzak przedni cz dolna - Rysa/odprysk 1

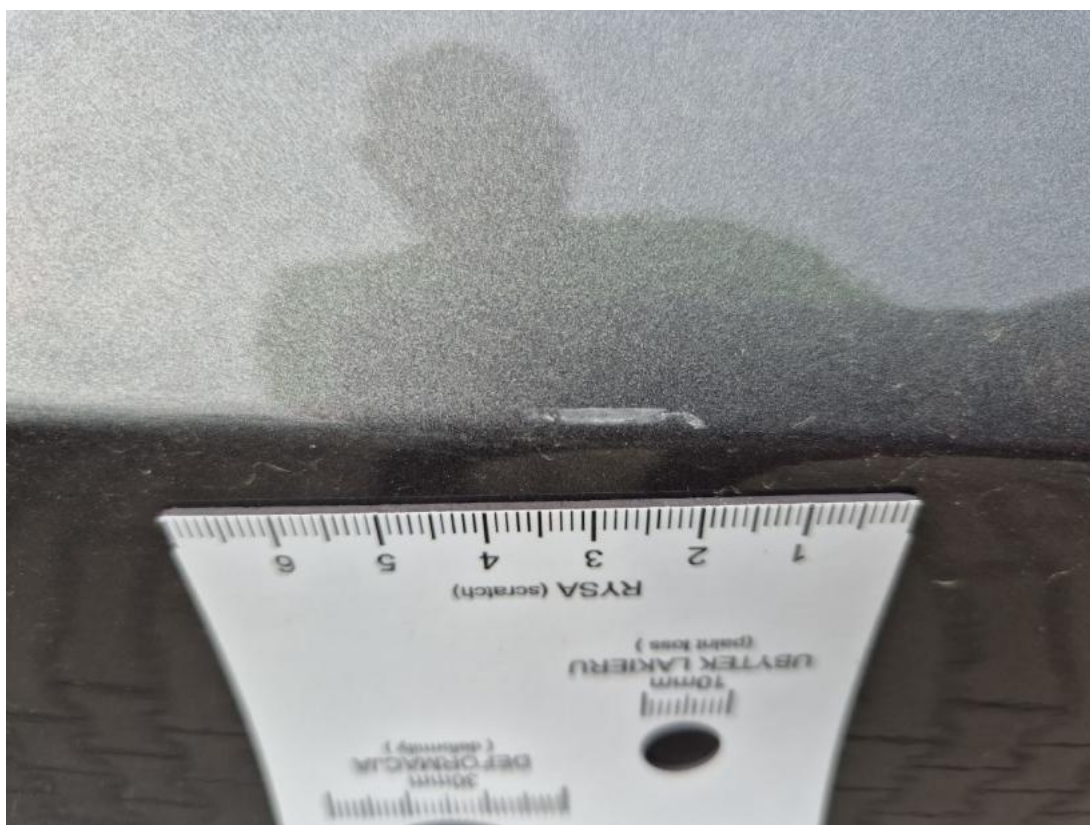
**Fot. 44**

| Poz. | Nazwa pozycji | Opis uszkodzeń | Kwalifik. | Naprawa [rbg] |
|---|---|---|---|---|
| 6 | Drzwi tylne (nieuzbrojone) R | rysa/odprysk | | |

Drzwi tylne P - Rysa/odprysk 1

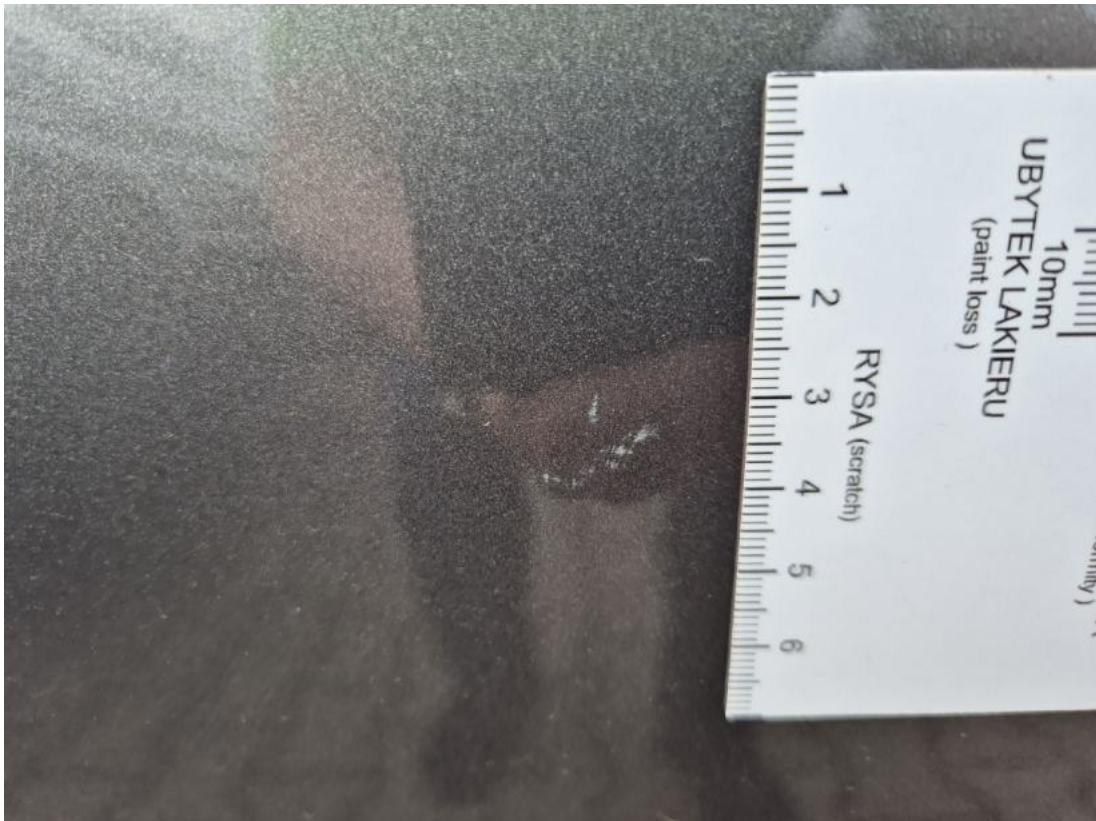
**Fot. 45**

Drzwi tylne P - Rysa/odprysk 2

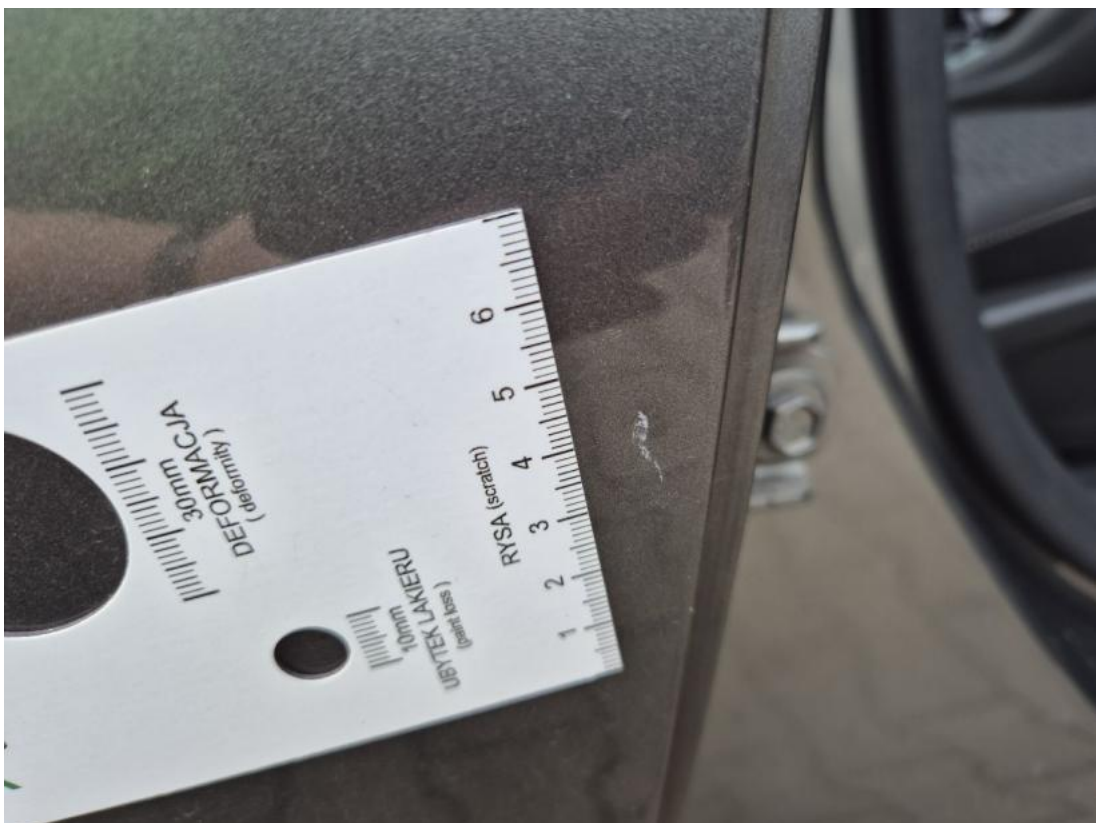
**Fot. 46**

Drzwi tylne P() - Rysa/odprysk 3

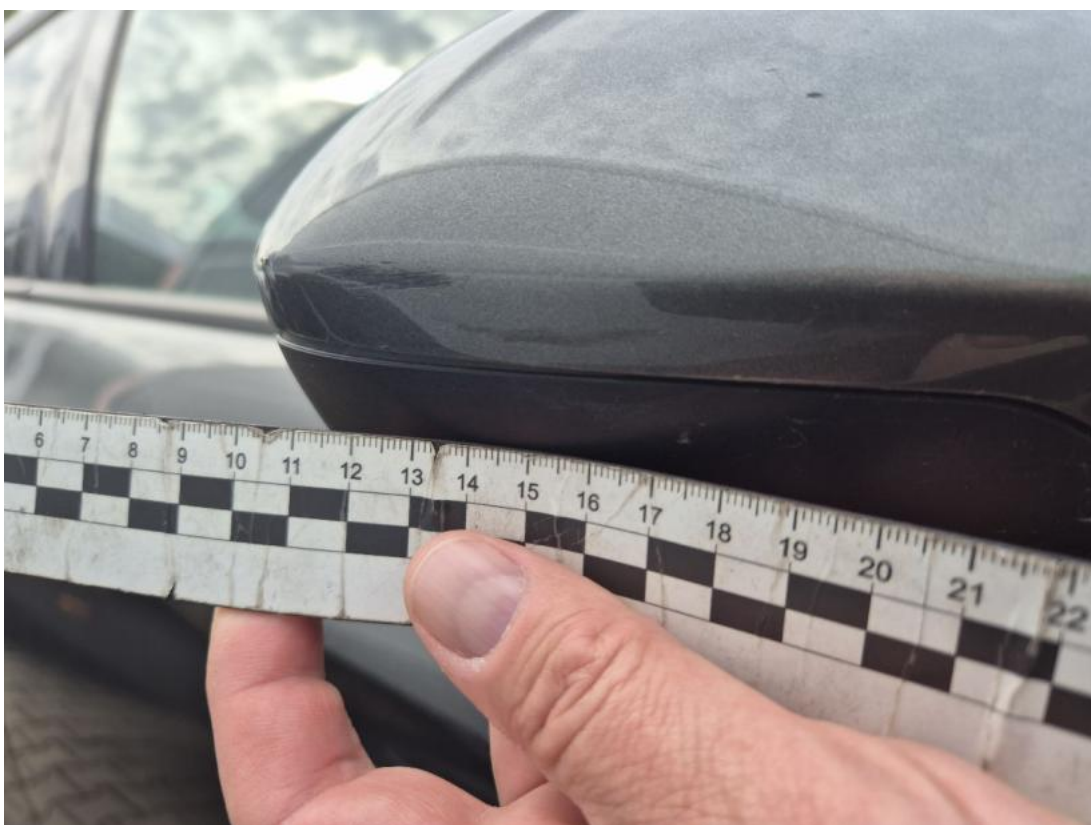
**Fot. 48**

| Poz. | Nazwa pozycji | Opis uszkodzeń | Kwalifik. | Naprawa [rbg] |
|---|---|---|---|---|
| 4 | Ośłona lusterka zewnętrznego R | rysa/odprysk | | |

Obudowa lusterka zew P - Rysa/odprysk 1

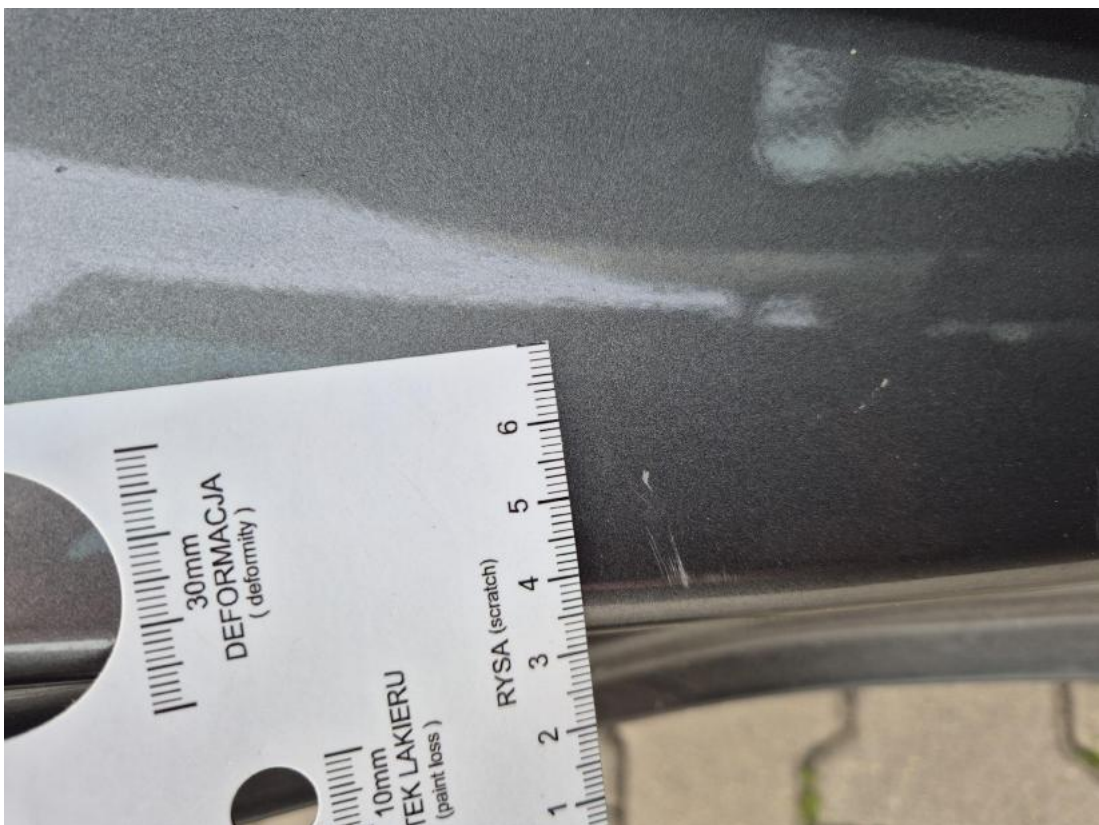
**Fot. 50**

| Poz. | Nazwa części | Przedział grubości powłoki lakierowej [µm] |
|---|---|---|
| 1 | Błotnik tylny prawy/ściana boczna prawa | 150 - 500 |

| Poz. | Nazwa pozycji | Opis uszkodzeń | Kwalifik. | Naprawa [rbg] |
|---|---|---|---|---|
| 7 | Błotnik tylny R | rysa/odprysk | | |

Błotnik tylny P / Ściana boczna P - Rysa/odprysk 1

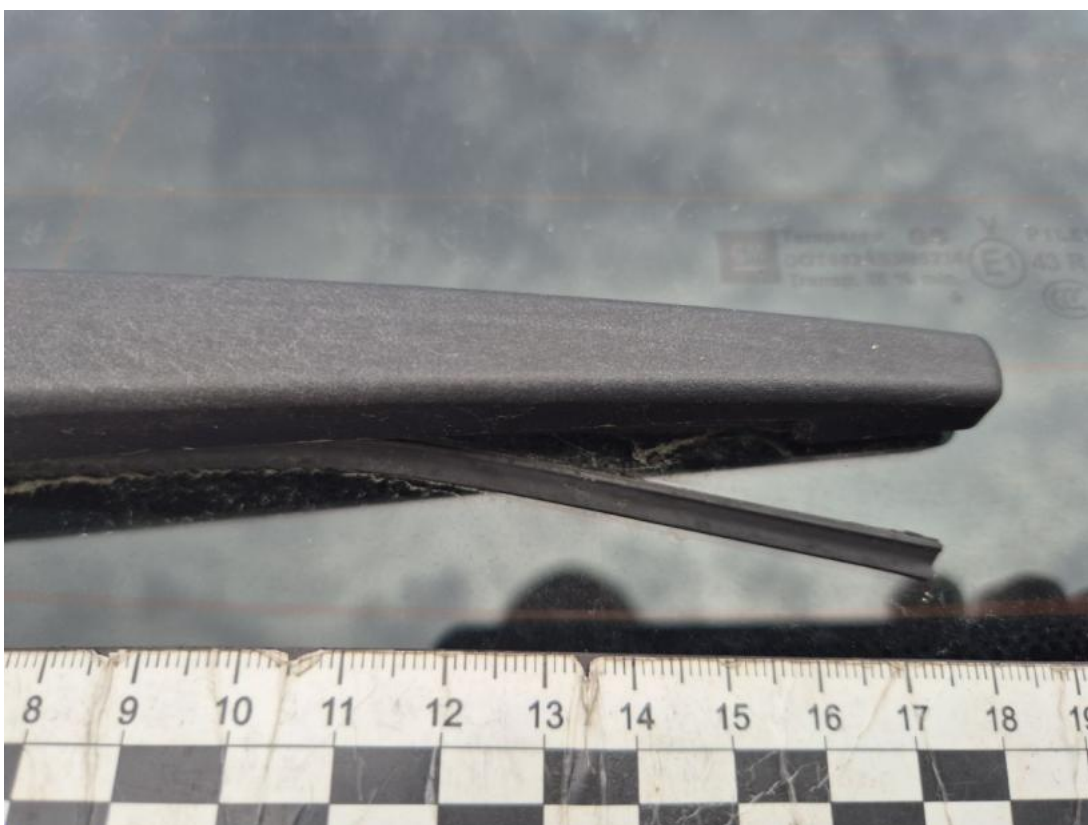
**Fot. 52**

| Poz. | Nazwa pozycji | Opis uszkodzeń | Kwalifik. | Naprawa [rbg] |
|---|---|---|---|---|
| 8 | Pióro wycieraczki , tył | rozerwanie | | |

Pióro wycieraczki szyby tyl - Pęknięcie/rozerwanie 1

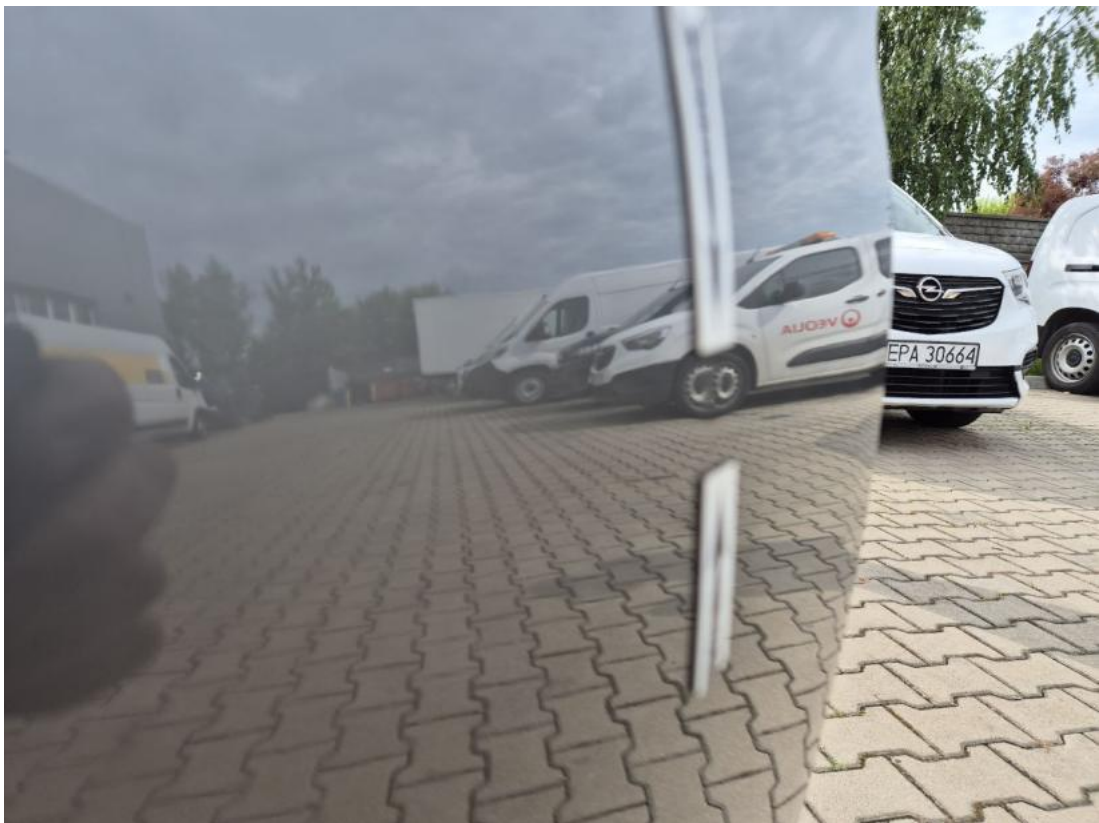
**Fot. 54**

| Poz. | Nazwa pozycji | Opis uszkodzeń | Kwalifik. | Naprawa [rbg] |
|---|---|---|---|---|
| 3 | Drzwi przednie (nieuzbrojone) L | wgniecenie/odkształcenie | | |

Drzwi przed L - Wgniecenie/odkształcenie 1

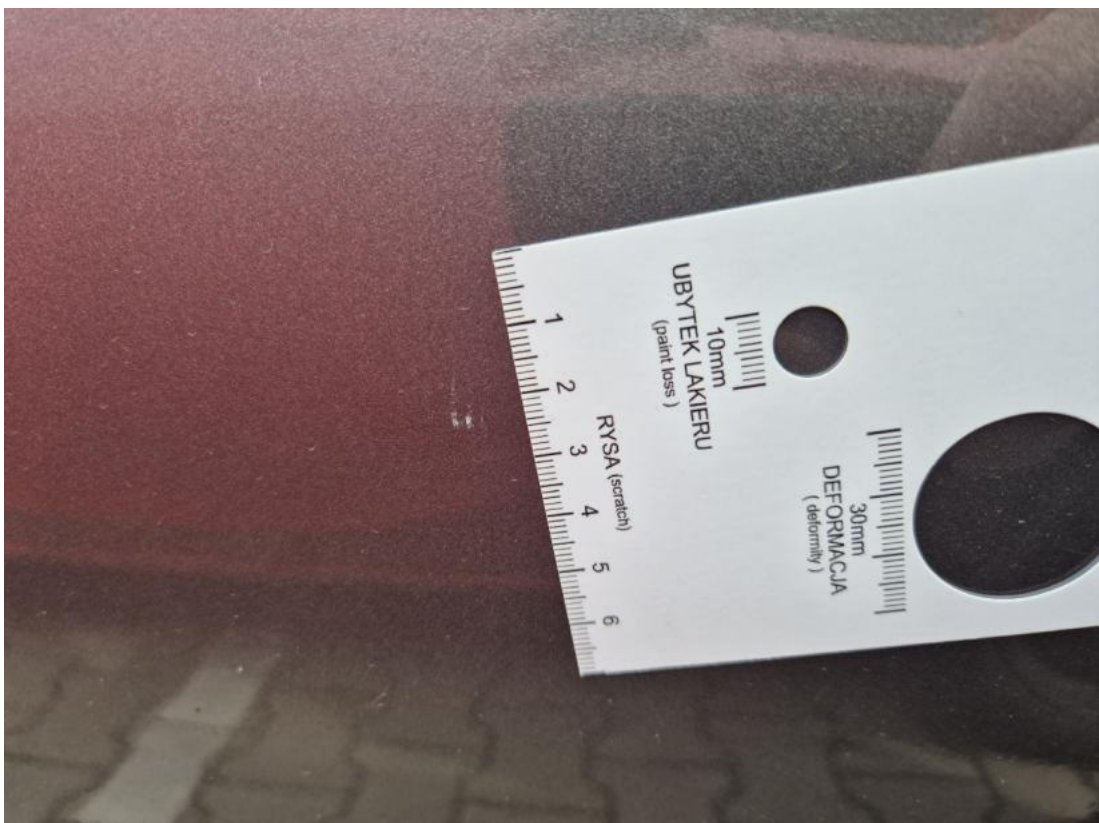
**Fot. 56**

| Poz. | Nazwa pozycji | Opis uszkodzeń | Kwalifik. | Naprawa [rbg] |
|---|---|---|---|---|
| 5 | Drzwi tylne (nieuzbrojone) L | rysa/odprysk | | |

Drzwi tylne L - Rysa/odprysk 1
