Koch Gruppe Automobile AG
 Marzahner Chaussee 219
 12681-Berlin

Einfach. Ertragreich. 2trde.
 SLL Automotive Group GmbH
 Erika-Mann-Str. 63
 80636 München

TÜVNORD**Zustandsbericht****TÜV NORD Autoservice GmbH - Wurster Straße 92 - 27580 Bremerhaven**

Datenquelle: **VIN-Abfrage**
 Hersteller: **Skoda**
 Typ: **Octavia Combi**
 Fahrgestellnummer: **TMBHT61Z8C2049417**
 Erstzulassung: **03.11.2011**
 Getriebe / Gänge: **Schaltgetriebe, 5 Gänge**
 Schadstoffklasse: **EU5**
 Vorverwendung: **Privat**

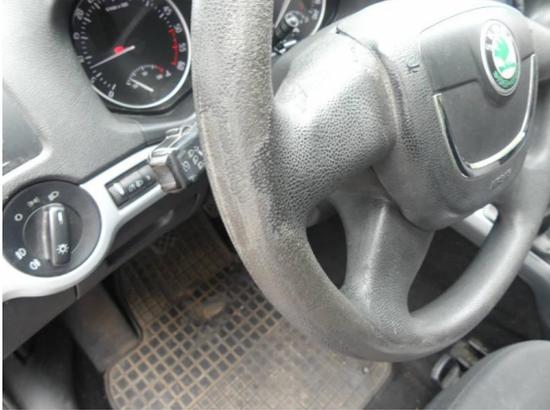
Bild 1: Innenraum / Lenkrad abgegriffen

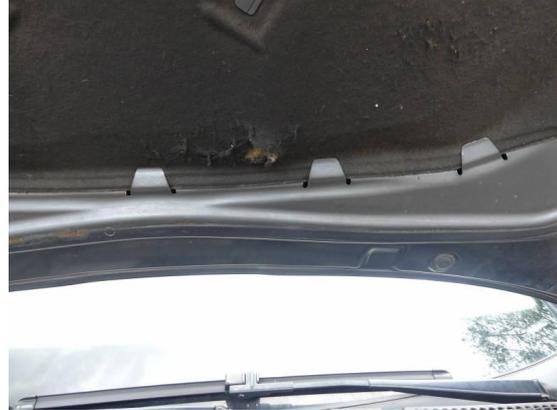
Bild 2: Technik / Dämmmatte Motorhaube eingerissen

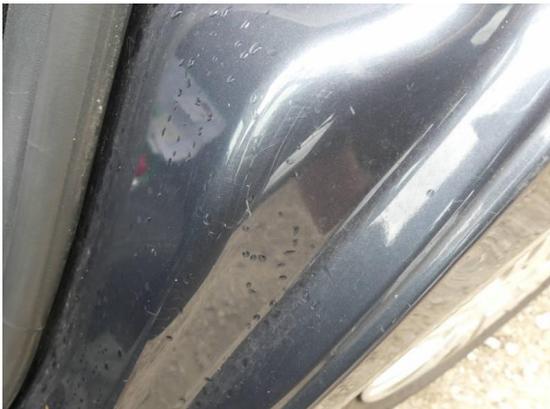
Bild 3: Karosserie / Einstieg hinten links Kratzer

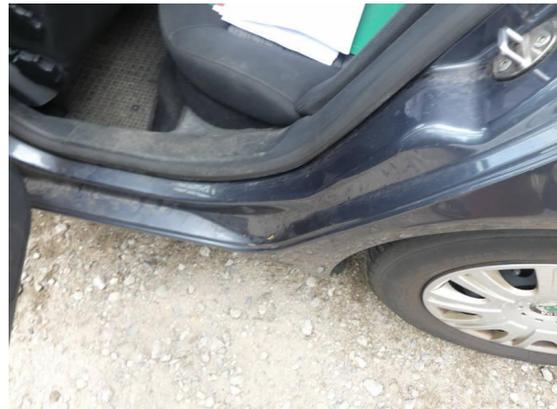
Bild 4: Karosserie / Einstieg hinten links Kratzer

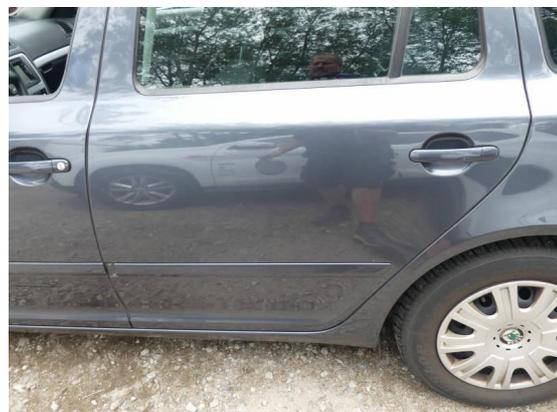
Bild 6: Karosserie / Tür hinten links Delle und zerkratzt

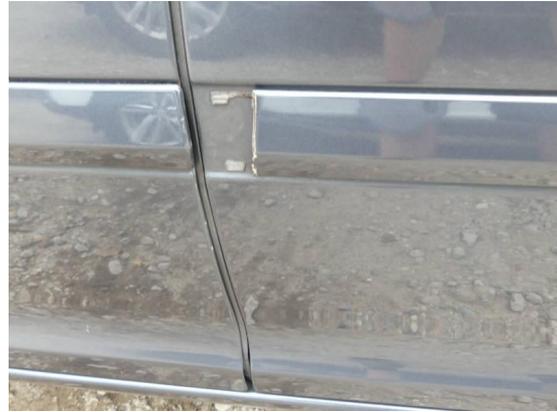
Bild 8: Karosserie / Tür hinten links Zierleiste abgebrochen

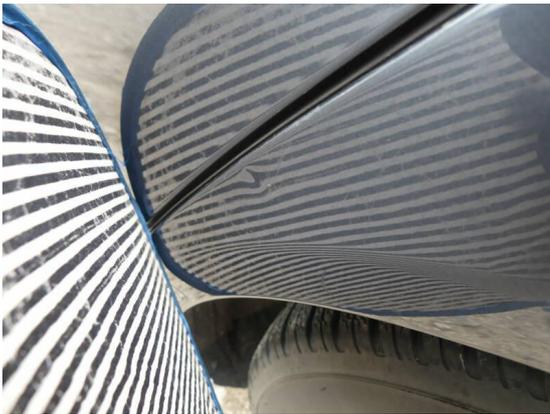
Bild 9: Karosserie / Seitenteil links leicht deformiert und zerkratzt

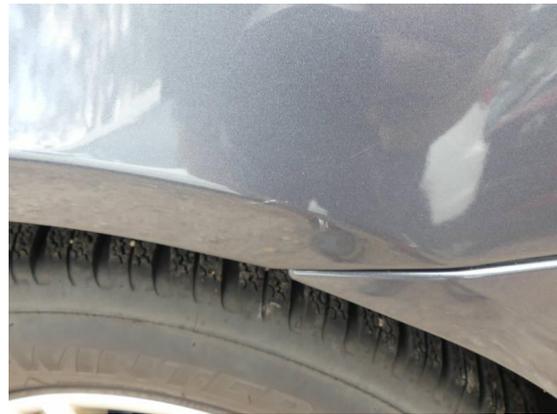
Bild 10: Karosserie / Seitenteil links leicht deformiert und zerkratzt

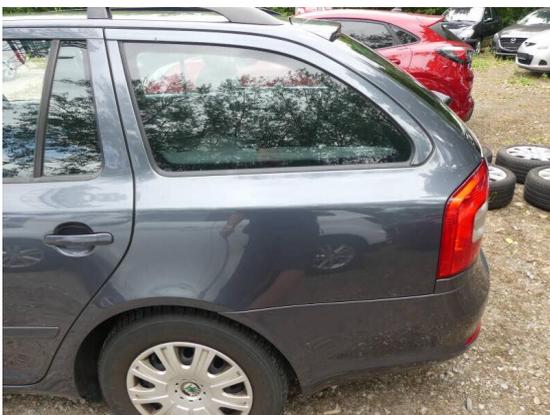
Bild 11: Karosserie / Seitenteil links leicht deformiert und zerkratzt

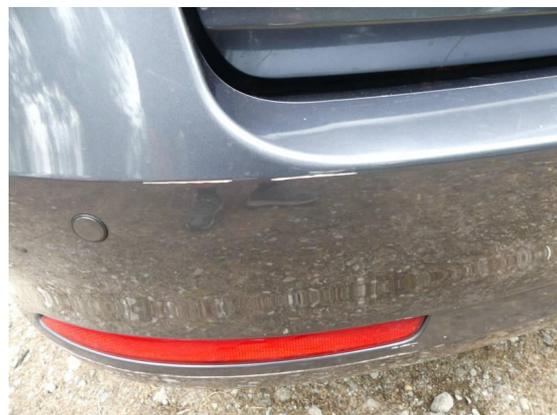
Bild 12: Karosserie / Stoßfänger hinten zerkratzt

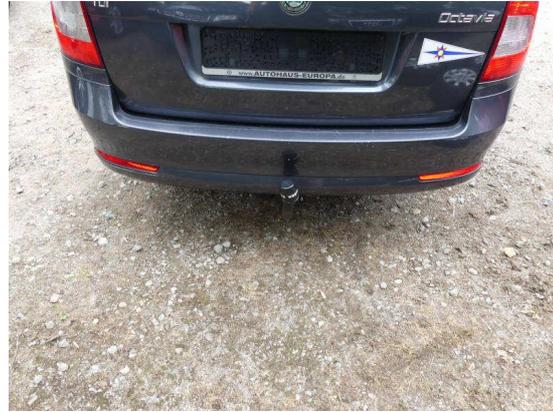
Bild 14: Karosserie / Stoßfänger hinten zerkratzt

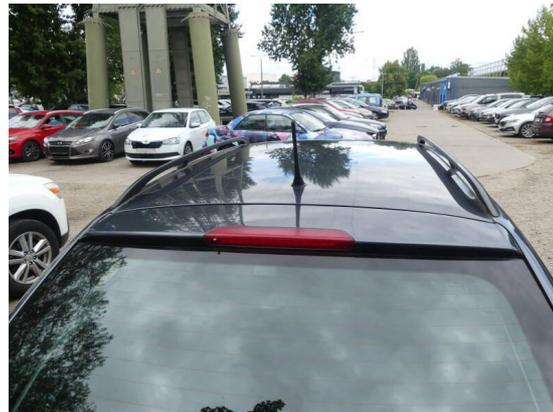
Bild 16: Karosserie / Dach Dellen mit Kratzer

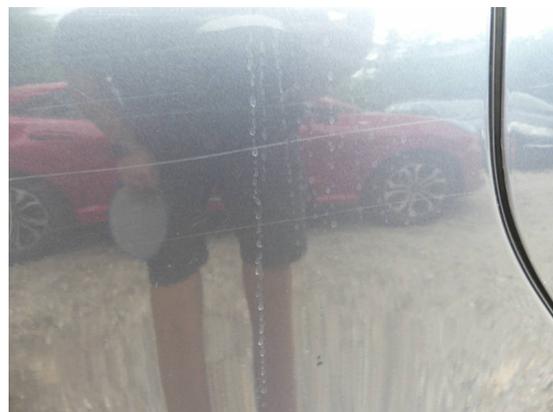
Bild 18: Karosserie / Seitenteil rechts Dellen und zerkratzt

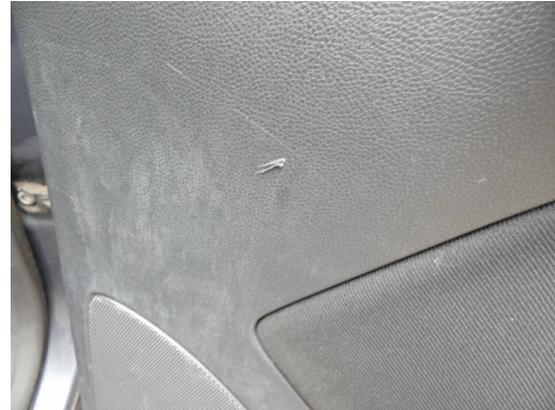
Bild 20: Innenraum / Türverkleidung hinten rechts Kratzer

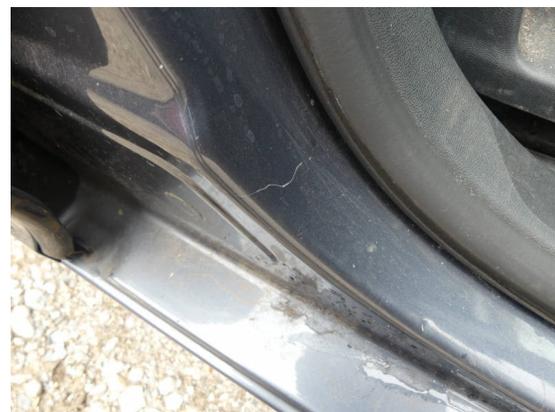
Bild 24: Karosserie / Einstieg vorne rechts Kratzer

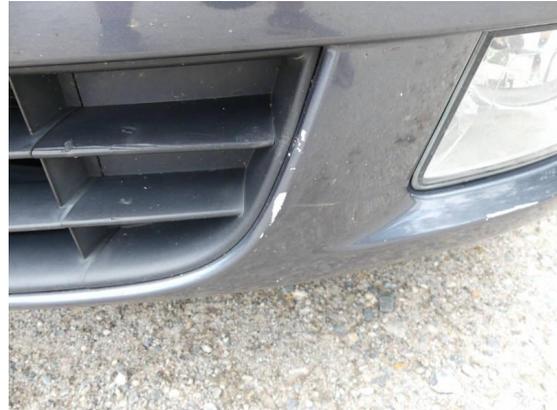
Bild 26: Karosserie / Stoßfänger vorn zerkratzt

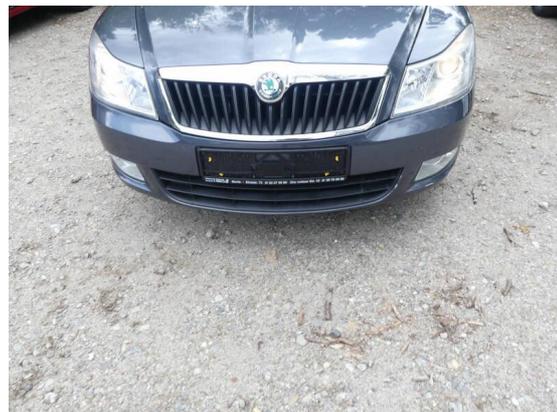
Bild 28: Karosserie / Stoßfänger vorn zerkratzt

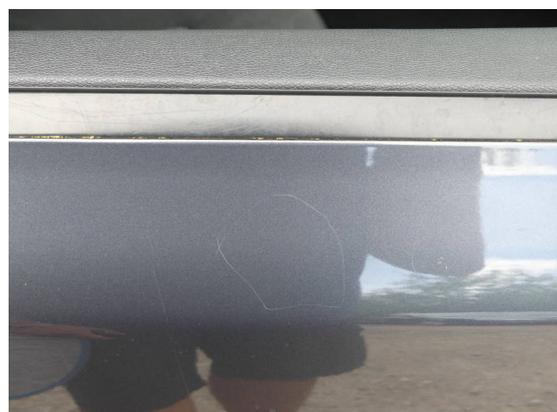
Bild 30: Karosserie / Tür vorne rechts zerkratzt

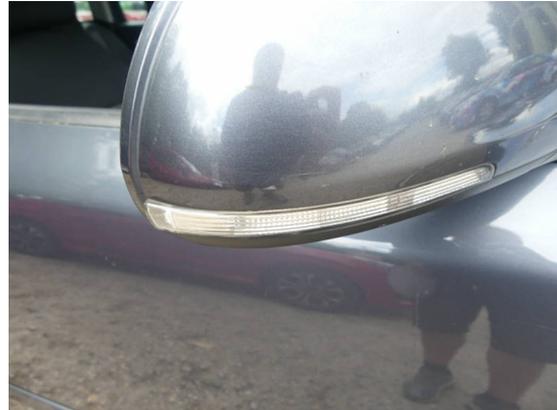
Bild 32: Karosserie / Spiegelkappe rechts Kratzer

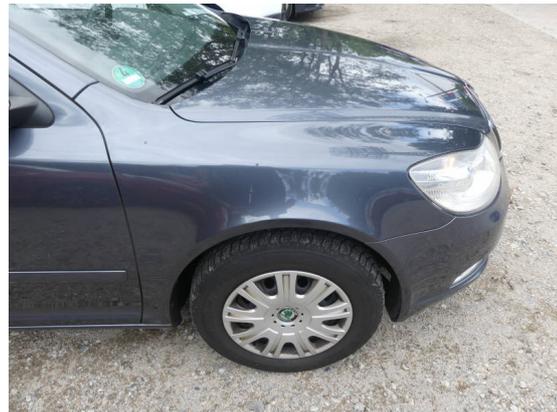
Bild 34: Karosserie / Kotflügel rechts zerkratzt

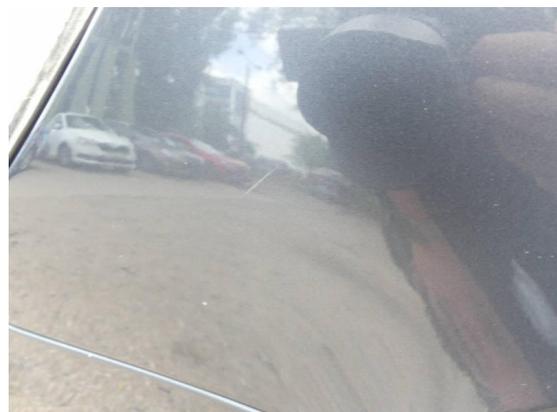
Bild 36: Karosserie / Kotflügel links Kratzer

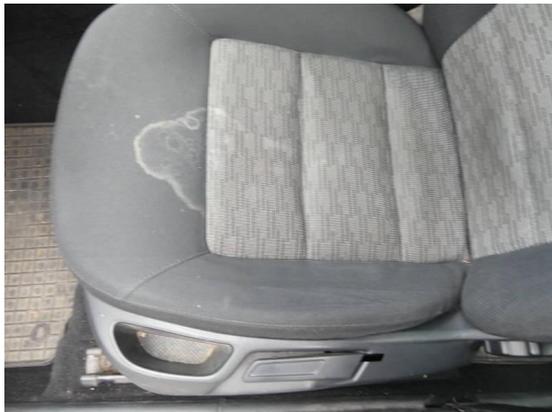
Bild 39: Innenraum / Sitzpolster fleckig

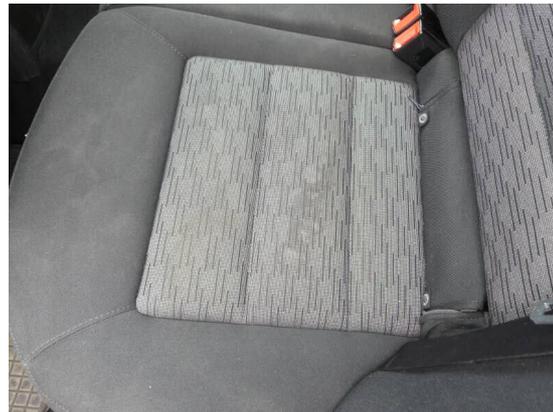
Bild 40: Innenraum / Sitzpolster fleckig

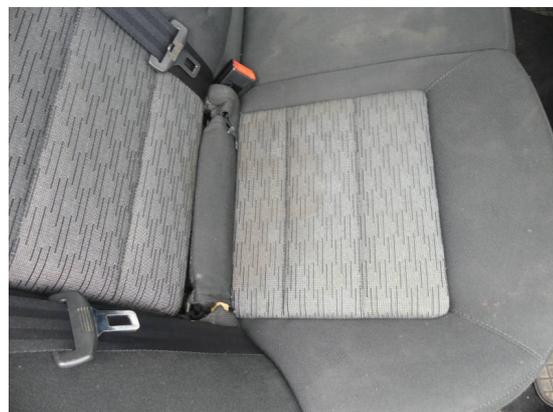
Bild 42: Innenraum / Sitzpolster fleckig

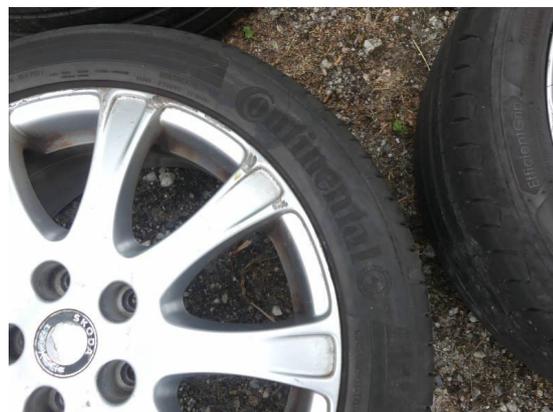
Bild 48: Reifen - Felge / Alufelgen alle zerkratzt

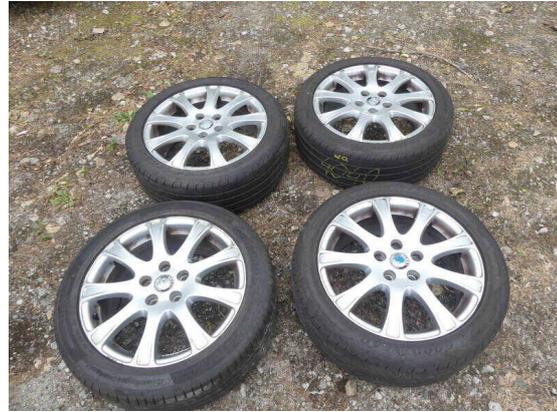
Bild 50: Reifen - Felge / Alufelgen alle zerkratzt
