9.7.2025

116105

**TÜVNORD****Zustandsbericht****TÜV NORD Autoservice GmbH - Wurster Straße 92 - 27580 Bremerhaven**

Datenquelle: **VIN-Abfrage**  
Hersteller: **Skoda**  
Typ: **Octavia Combi**  
Fahrgestellnummer: **TMBHM61Z9D2116105**  
Erstzulassung: **20.02.2013**  
Getriebe / Gänge: **Schaltgetriebe, 6 Gänge**  
Schadstoffklasse: **EU5**  
Vorverwendung: **Privat**

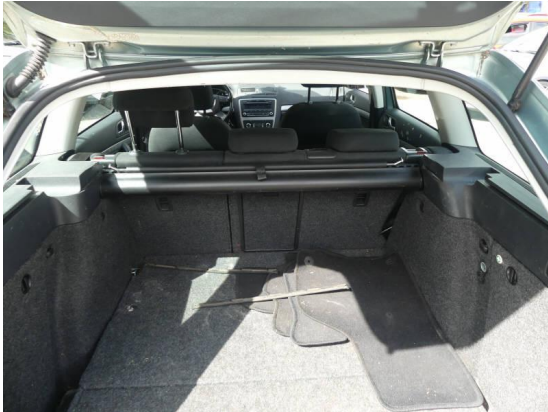
| Nr. | Teil | Bild Nr. | Schaden | Kommentar |
|---|---|---|---|---|
| 1 | Kofferraumrollo | 1 | fehlt | |

Bild 1: Innenraum / Kofferraumrollo fehlt

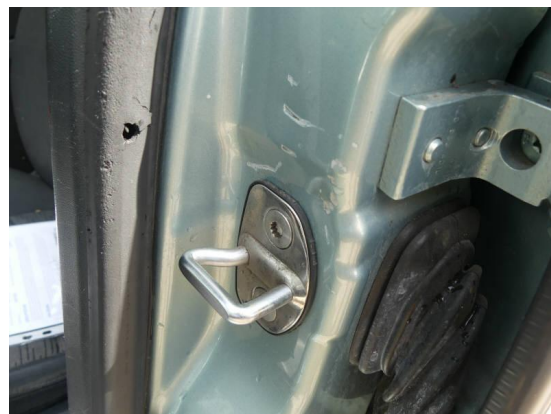
| Nr. | Teil | Bild Nr. | Schaden | Kommentar |
|---|---|---|---|---|
| 4 | B-Säule links | 4, 5 | Kratzer | |

Bild 4: Karosserie / B-Säule links Kratzer

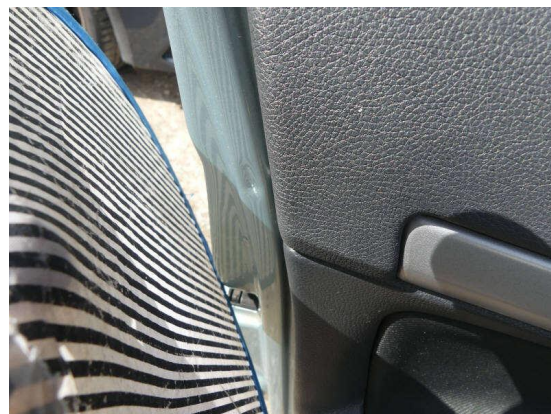
| Nr. | Teil | Bild Nr. | Schaden | Kommentar |
|---|---|---|---|---|
| 5 | Tür vorne links | 6, 7, 8 | leicht deformiert und zerkratzt | |

Bild 6: Karosserie / Tür vorne links leicht deformiert und zerkratzt

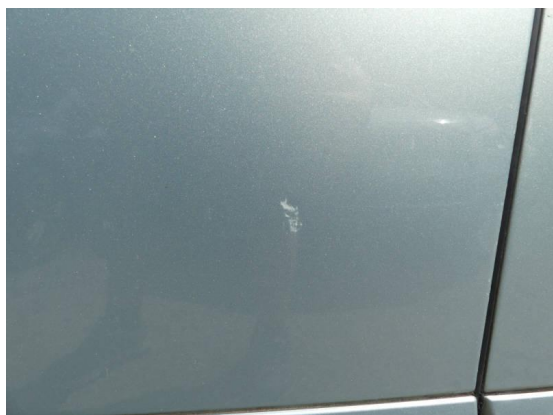
Bild 7: Karosserie / Tür vorne links leicht deformiert und zerkratzt

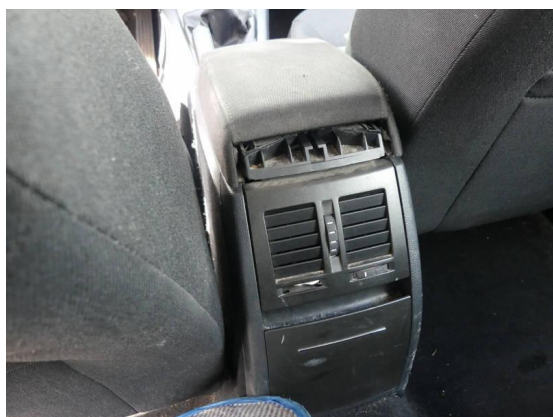
| Nr. | Teil | Bild Nr. | Schaden | Kommentar |
|---|---|---|---|---|
| 6 | Drehregler Luftaustrittsdüse hinten links | 9 | abgebrochen | |

Bild 9: Innenraum / Drehregler Luftaustrittsdüse hinten links abgebrochen

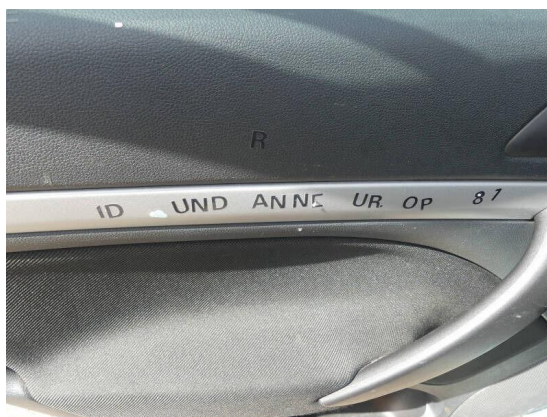
| Nr. | Teil | Bild Nr. | Schaden | Kommentar |
|---|---|---|---|---|
| 7 | Türverkleidung hinten rechts und links | 10, 11 | beklebt | |

Bild 10: Innenraum / Türverkleidung hinten rechts und links beklebt

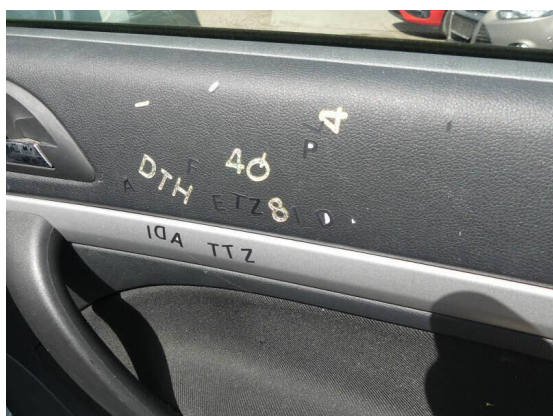
Bild 11: Innenraum / Türverkleidung hinten rechts und links beklebt

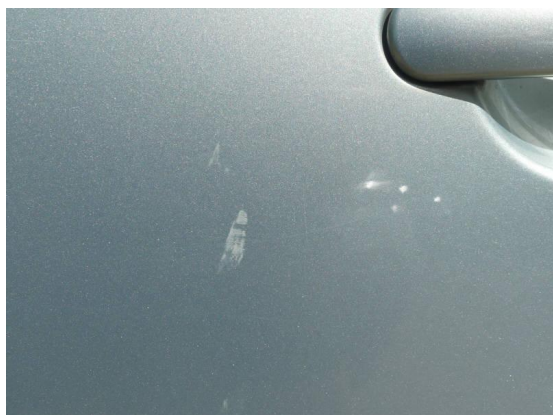
| Nr. | Teil | Bild Nr. | Schaden | Kommentar |
|---|---|---|---|---|
| 8 | Tür hinten links | 12, 13, 14 | Dellen und zerkratzt | |

Bild 13: Karosserie / Tür hinten links Dellen und zerkratzt

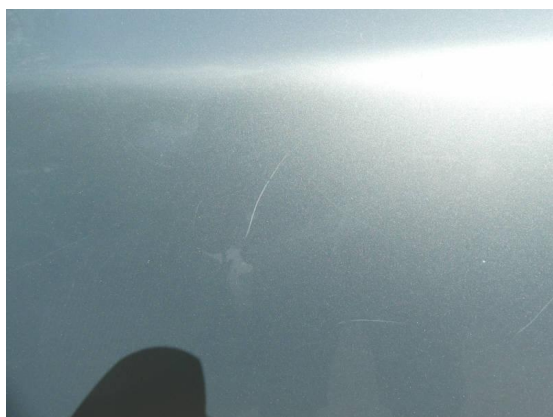
| Nr. | Teil | Bild Nr. | Schaden | Kommentar |
|---|---|---|---|---|
| 9 | Seitenteil links | 15, 16, 17 | zerkratzt | |

Bild 15: Karosserie / Seitenteil links zerkratzt

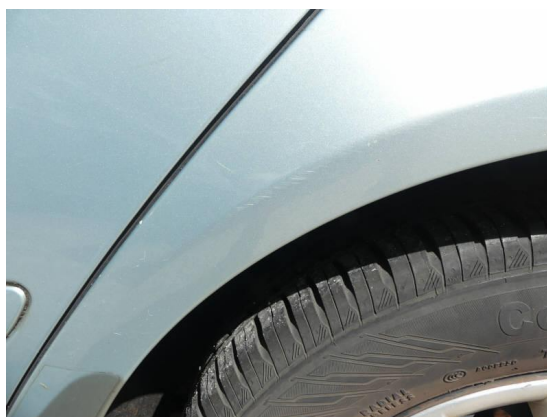
Bild 16: Karosserie / Seitenteil links zerkratzt

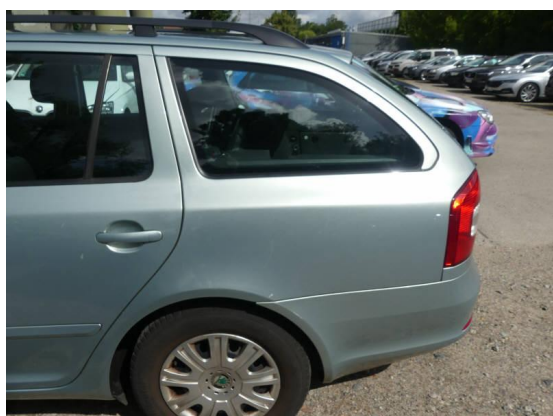
Bild 17: Karosserie / Seitenteil links zerkratzt

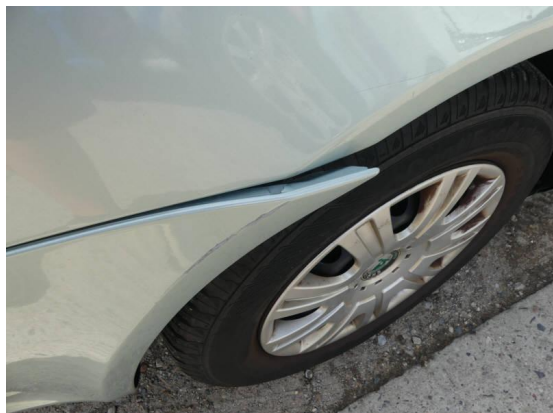
| Nr. | Teil | Bild Nr. | Schaden | Kommentar |
|---|---|---|---|---|
| 10 | Stoßfänger hinten | 18, 19, 20 | zerkratzt und Halter abgebrochen | |

Bild 19: Karosserie / Stoßfänger hinten zerkratzt und Halter abgebrochen

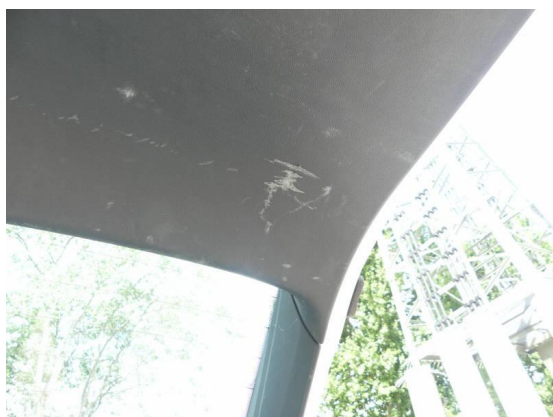
| Nr. | Teil | Bild Nr. | Schaden | Kommentar |
|---|---|---|---|---|
| 11 | Heckklappenverkleidung | 21, 22 | Kratzer | |

Bild 21: Innenraum / Heckklappenverkleidung Kratzer

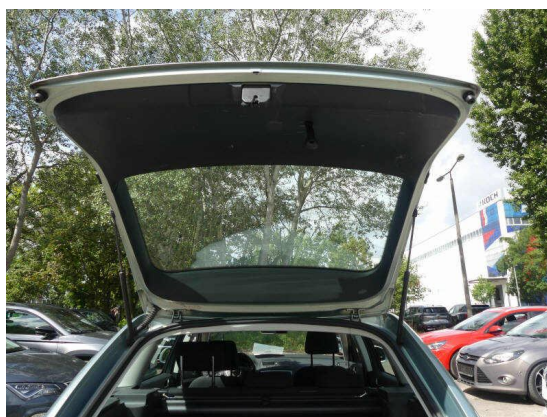
Bild 22: Innenraum / Heckklappenverkleidung Kratzer

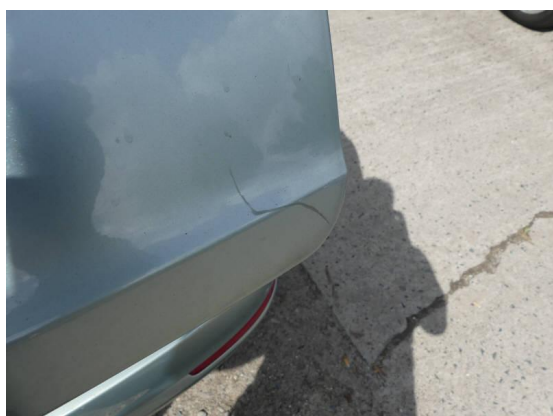
| Nr. | Teil | Bild Nr. | Schaden | Kommentar |
|---|---|---|---|---|
| 12 | Heckklappe | 23, 24 | Kratzer | |

Bild 23: Karosserie / Heckklappe Kratzer

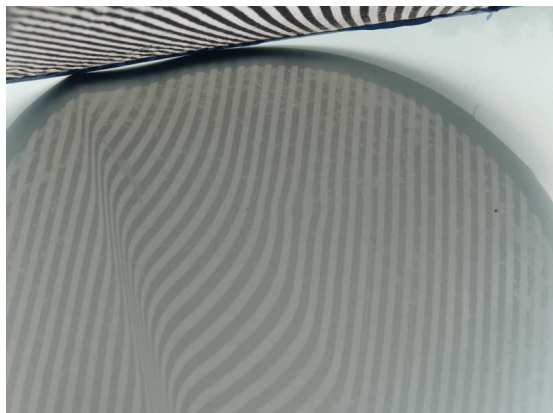
| Nr. | Teil | Bild Nr. | Schaden | Kommentar |
|---|---|---|---|---|
| 13 | Motorhaube | 25, 26, 27 | Dellen und zerkratzt | |

Bild 25: Karosserie / Motorhaube Dellen und zerkratzt

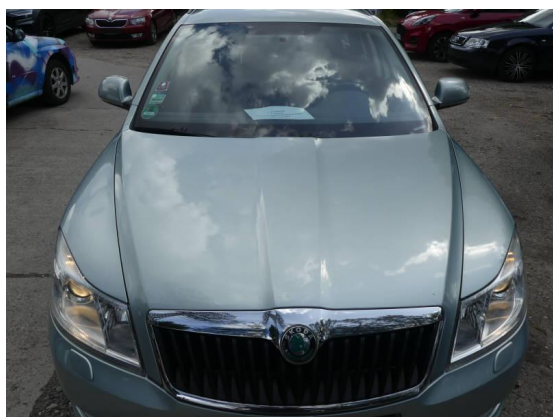
Bild 27: Karosserie / Motorhaube Dellen und zerkratzt

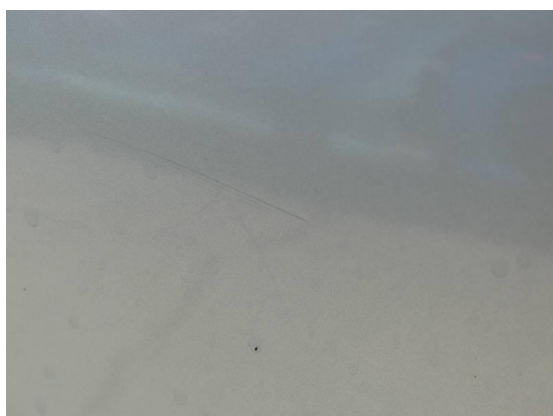
| Nr. | Teil | Bild Nr. | Schaden | Kommentar |
|---|---|---|---|---|
| 14 | Seitenteil rechts | 28, 29, 30 | Delle und zerkratzt | |

Bild 29: Karosserie / Seitenteil rechts Delle und zerkratzt

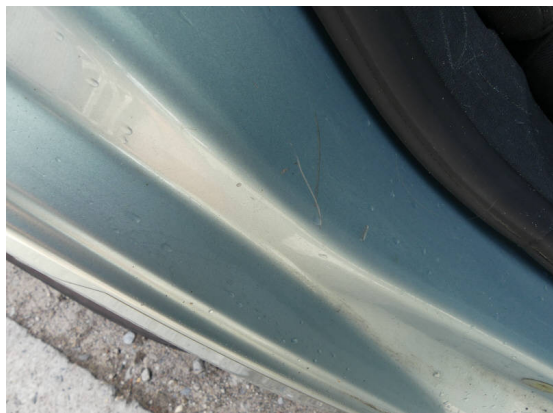
| Nr. | Teil | Bild Nr. | Schaden | Kommentar |
|---|---|---|---|---|
| 15 | Einstieg hinten rechts | 31, 32 | zerkratzt | |

Bild 31: Karosserie / Einstieg hinten rechts zerkratzt

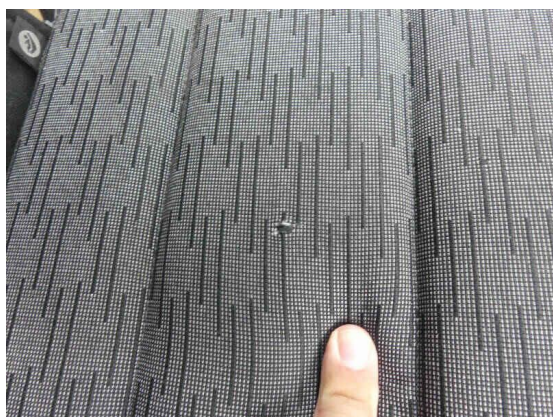
| Nr. | Teil | Bild Nr. | Schaden | Kommentar |
|---|---|---|---|---|
| 16 | Sitzbezug hinten rechts | 33, 34 | Loch | |

Bild 33: Innenraum / Sitzbezug hinten rechts Loch

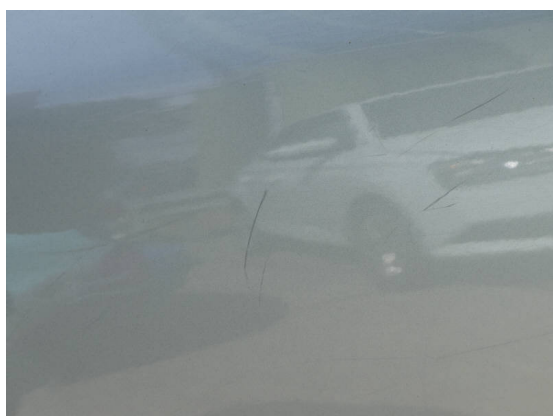
| Nr. | Teil | Bild Nr. | Schaden | Kommentar |
|---|---|---|---|---|
| 17 | Tür hinten rechts | 35, 36, 37 | zerkratzt | |

Bild 35: Karosserie / Tür hinten rechts zerkratzt

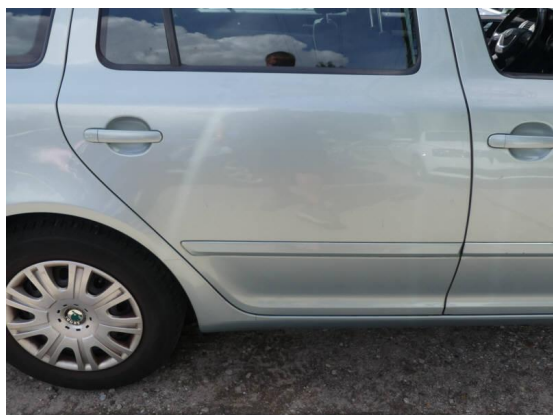
Bild 37: Karosserie / Tür hinten rechts zerkratzt

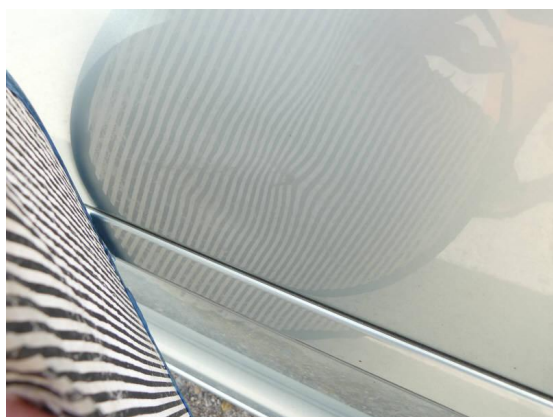
| Nr. | Teil | Bild Nr. | Schaden | Kommentar |
|---|---|---|---|---|
| 18 | Tür vorne rechts | 38, 39, 40 | leicht deformiert | |

Bild 39: Karosserie / Tür vorne rechts leicht deformiert

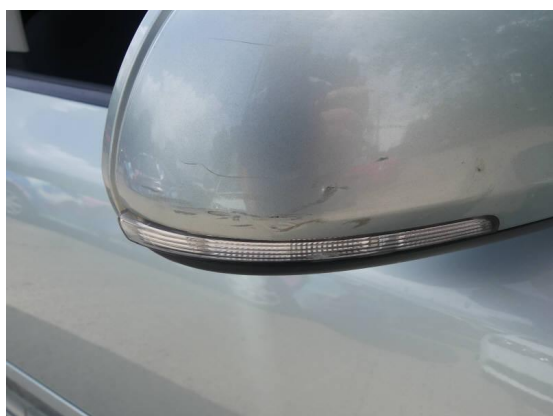
| Nr. | Teil | Bild Nr. | Schaden | Kommentar |
|---|---|---|---|---|
| 19 | Spiegelkappe rechts | 41 | Kratzer | |

Bild 41: Karosserie / Spiegelkappe rechts Kratzer

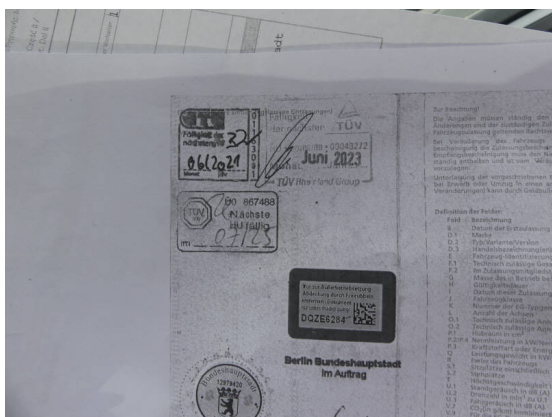
| Nr. | Teil | Bild Nr. | Schaden | Kommentar |
|---|---|---|---|---|
| 21 | AU/HU | 45 | fällig | |

Bild 45: Technik / AU/HU fällig

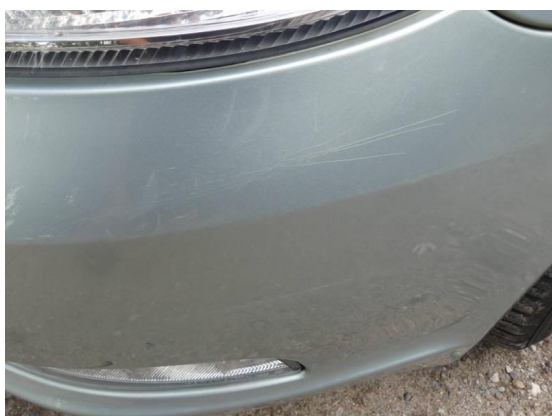
| Nr. | Teil | Bild Nr. | Schaden | Kommentar |
|---|---|---|---|---|
| 22 | Stoßfänger vorn | 46, 47, 48 | zerkratzt und gestaucht | |

Bild 47: Karosserie / Stoßfänger vorn zerkratzt und gestaucht

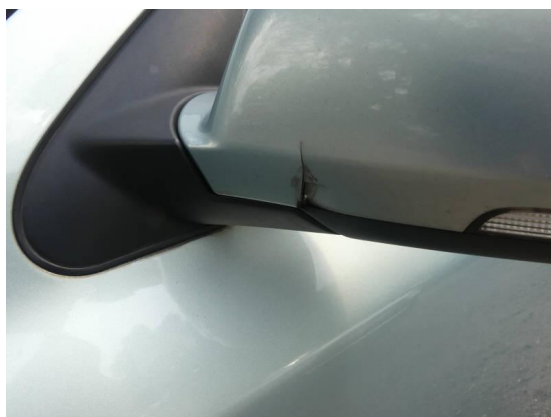
| Nr. | Teil | Bild Nr. | Schaden | Kommentar |
|---|---|---|---|---|
| 24 | Spiegelkappe links | 51 | gebrochen | |

Bild 51: Karosserie / Spiegelkappe links gebrochen

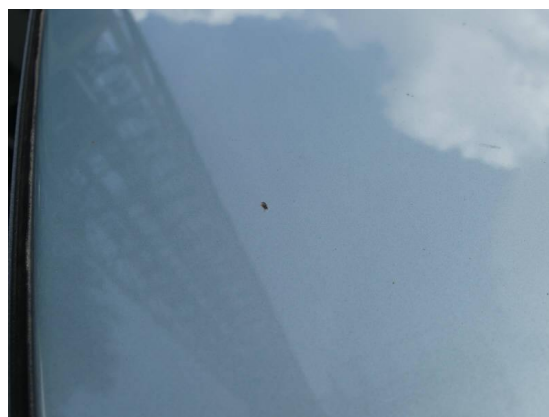
| Nr. | Teil | Bild Nr. | Schaden | Kommentar |
|---|---|---|---|---|
| 25 | Dach | 52, 53, 54 | Steinschlag mit Korrosion und Dellen ( Hagelschaden ) | |

Bild 52: Karosserie / Dach Steinschlag mit Korrosion und Dellen ( Hagelschaden )

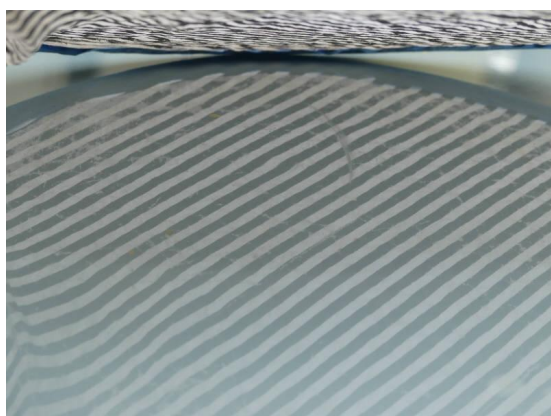
Bild 53: Karosserie / Dach Steinschlag mit Korrosion und Dellen ( Hagelschaden )

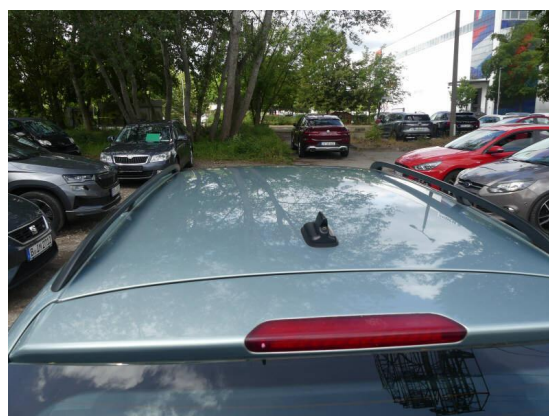
Bild 54: Karosserie / Dach Steinschlag mit Korrosion und Dellen ( Hagelschaden )

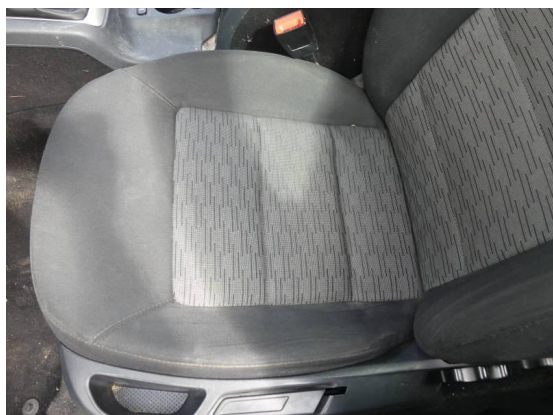
| Nr. | Teil | Bild Nr. | Schaden | Kommentar |
|---|---|---|---|---|
| 26 | Sitzpolster | 55, 56, 57, 58 | fleckig | |

Bild 55: Innenraum / Sitzpolster fleckig

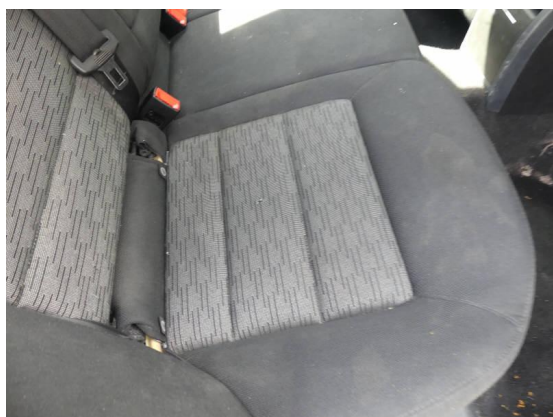
Bild 57: Innenraum / Sitzpolster fleckig

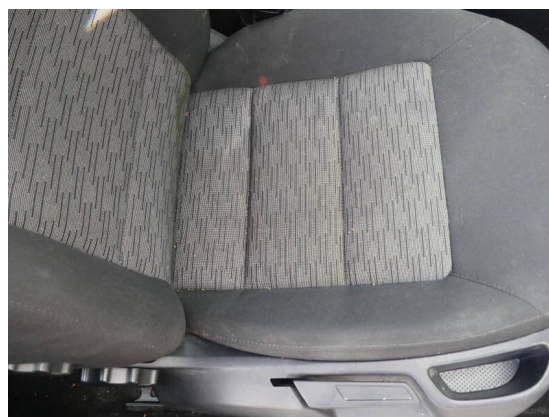
Bild 58: Innenraum / Sitzpolster fleckig

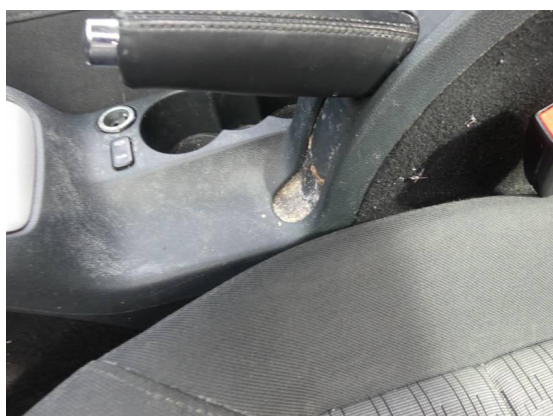
| Nr. | Teil | Bild Nr. | Schaden | Kommentar |
|---|---|---|---|---|
| 27 | Innenraum | 59 | verschmutzt | |

Bild 59: Innenraum / Innenraum verschmutzt

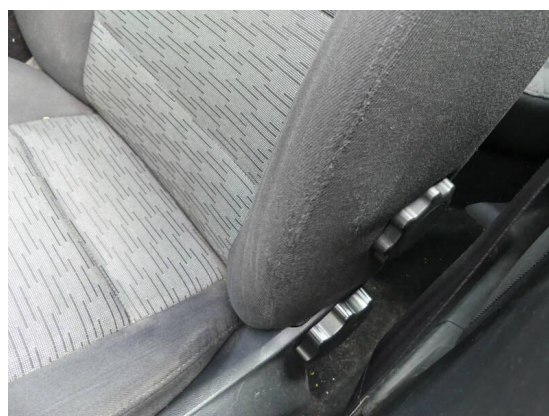
| Nr. | Teil | Bild Nr. | Schaden | Kommentar |
|---|---|---|---|---|
| 28 | Fahrersitzbezug und Polster | 60, 61 | verschlissen | |

Bild 60: Innenraum / Fahrersitzbezug und Polster verschlissen

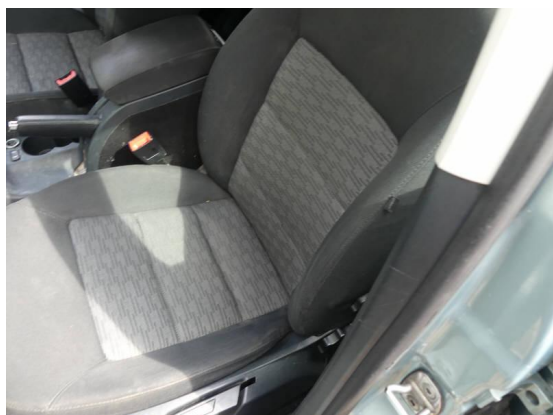
Bild 61: Innenraum / Fahrersitzbezug und Polster verschlissen

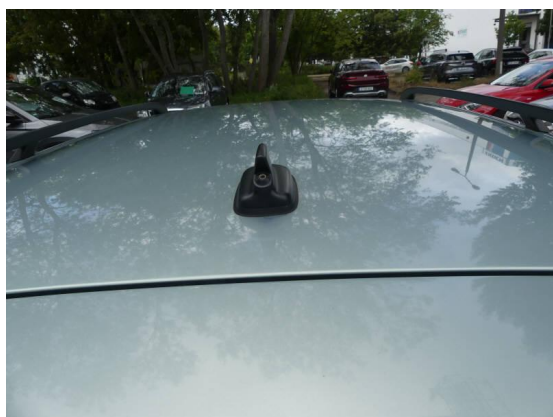
| Nr. | Teil | Bild Nr. | Schaden | Kommentar |
|---|---|---|---|---|
| 30 | Antennenstab | 63 | fehlt | |

Bild 63: Technik / Antennenstab fehlt

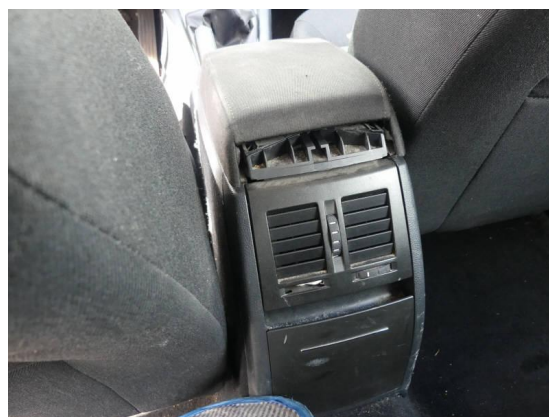
| Nr. | Teil | Bild Nr. | Schaden | Kommentar |
|---|---|---|---|---|
| 31 | Abdeckung Mittelarmlehne | 64 | fehlt | |

Bild 64: Innenraum / Abdeckung Mittelarmlehne fehlt
