## Raport z oględzin pojazdu

| Numer raportu | 215665/7/25-11401 | Data raportu | 08-07-2025 |

| Marka, model | OPEL Movano BiTurbo CDTI E... |
| Numer rejestracyjny | GD216XA |

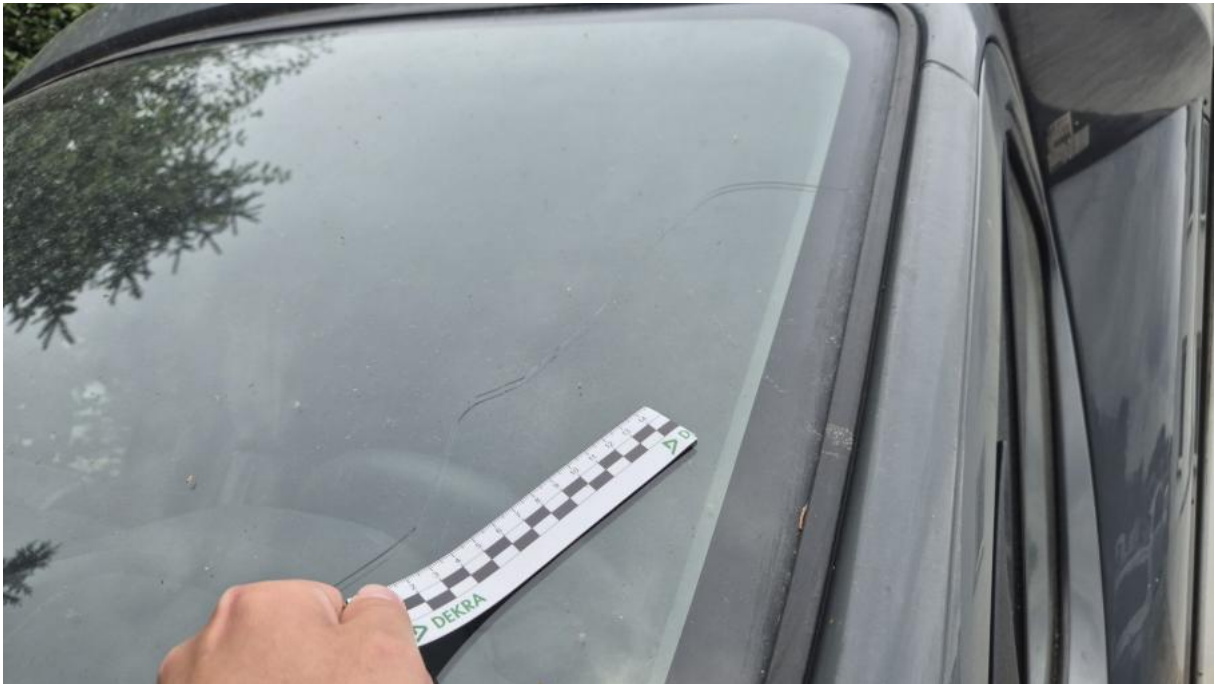
**Fot. 27**

| Poz. | Nazwa pozycji | Opis uszkodzeń | Kwalifik. | Naprawa [rbg] |
|---|---|---|---|---|
| 1 | Szyba przednia barwiona | pęknięcie | WY | 1.9 |

Szyba czołowa - Pęknięcie/rozerwanie 1

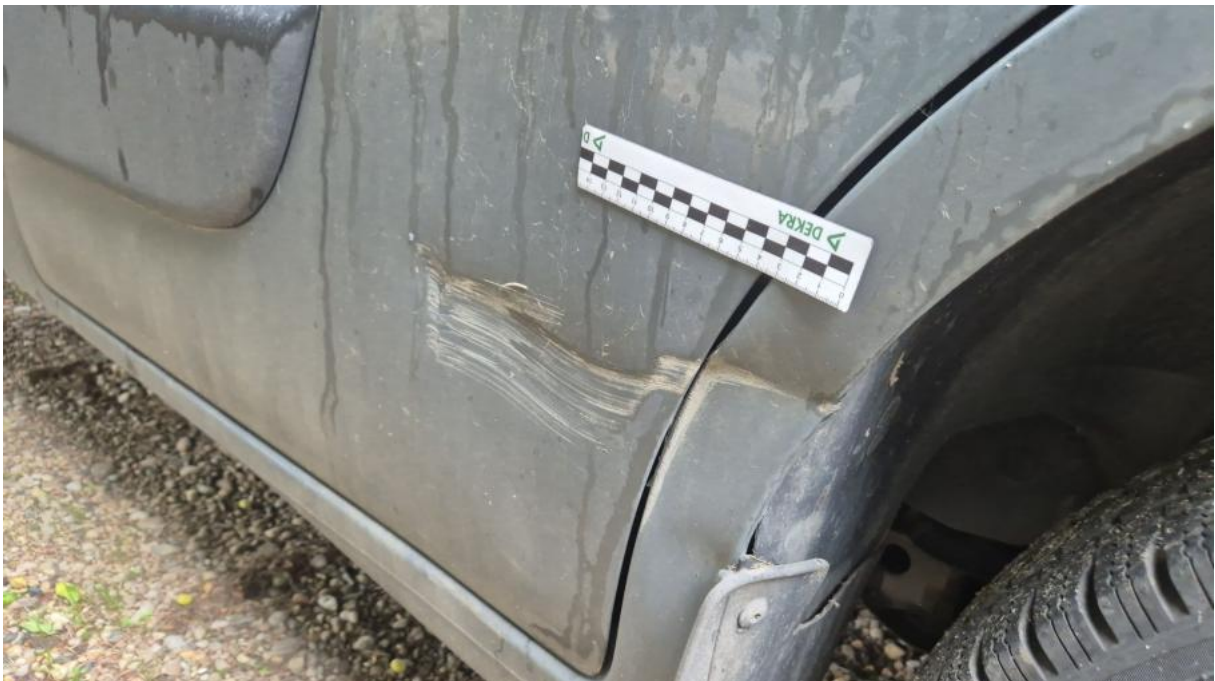
**Fot. 28**

| 17 | Drzwi przednie (nieuzbrojone) R | rysa/odprysk, wgniecenie/odkształcenie | NA | 1 |
| 18 | Rama drzwi, przód R | rysa/odprysk, wgniecenie/odkształcenie | NA | 1 |

Drzwi przednie P - Wgniecenie/odkształcenie 1

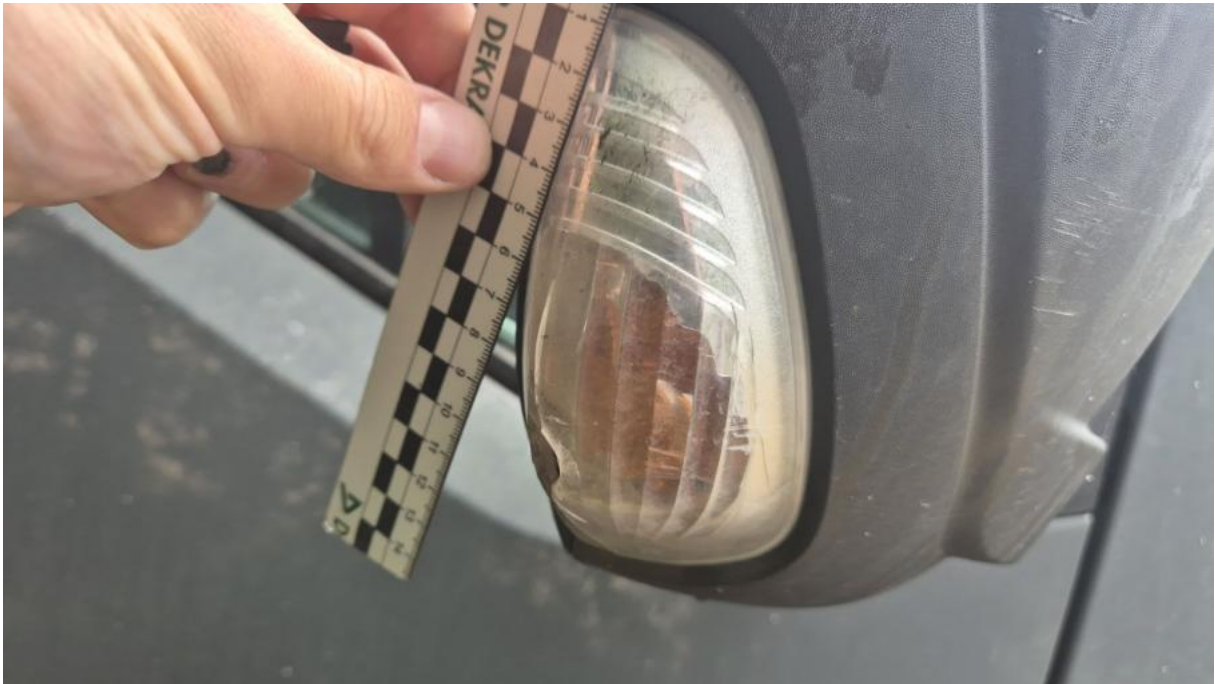
**Fot. 29**

| Poz. | Nazwa pozycji | Opis uszkodzeń | Kwalifik. | Naprawa [rbg] |
|---|---|---|---|---|
| 2 | Kierunkowskaz boczny R | połamana(y) | WY | 0.2 |

Kierunkowskaz boczny/lusterka P - Pęknięcie/rozerwanie 1

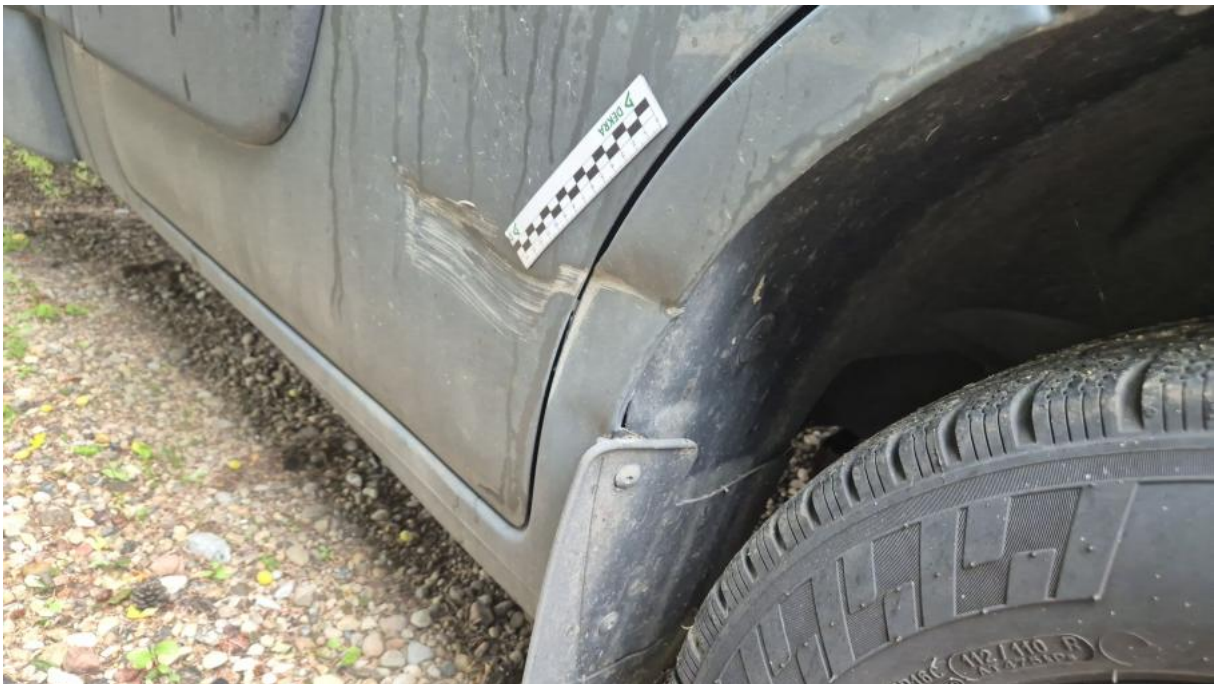
**Fot. 30**

Próg P - Wgniecenie/odkształcenie 1

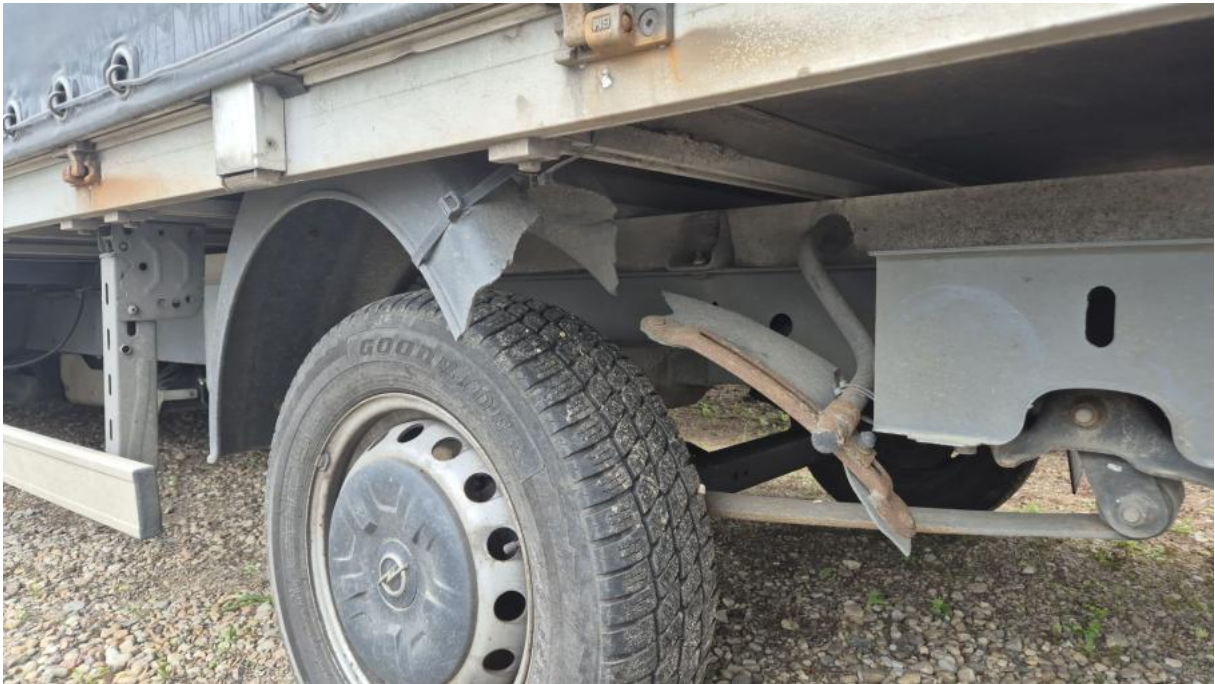
**Fot. 31**

| 16 | Blotnik tylny L | połamana(y) | WY | 0.8 |

Nadkole tylne L - Pęknięcie/rozerwanie 1

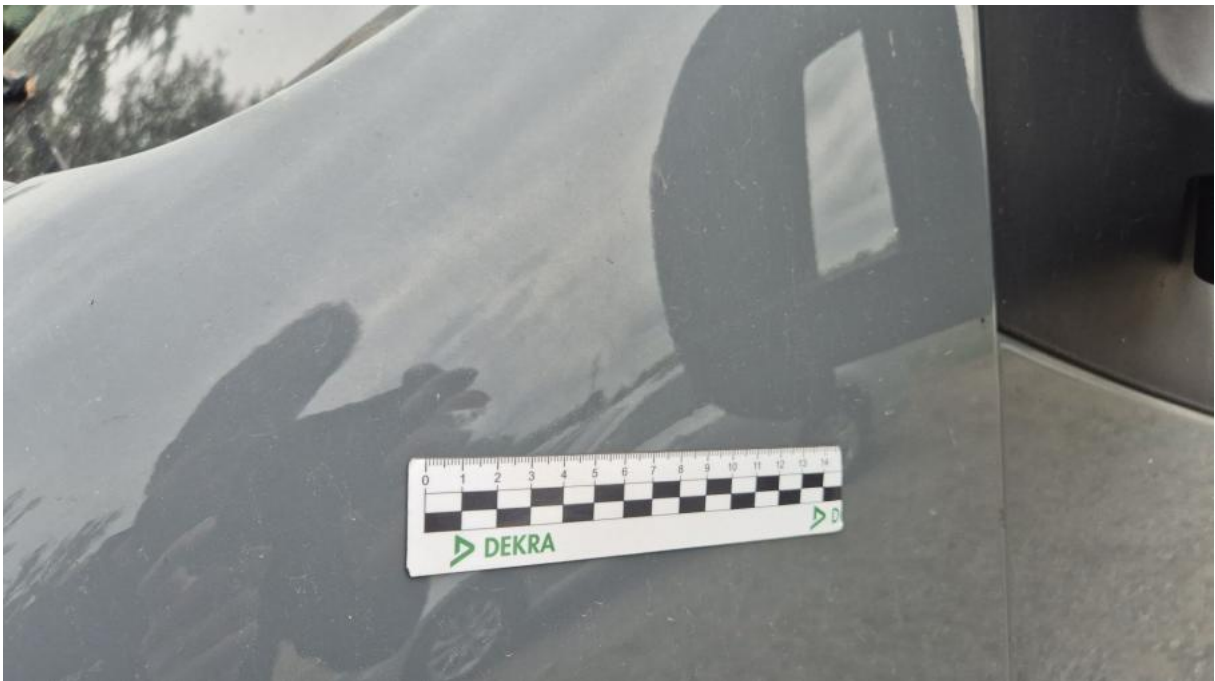
**Fot. 32**

| 19 | Blotnik przedni L | wgniecenie/odkształcenie | | |

Błotnik przedni L - Wgniecenie/odkształcenie 1

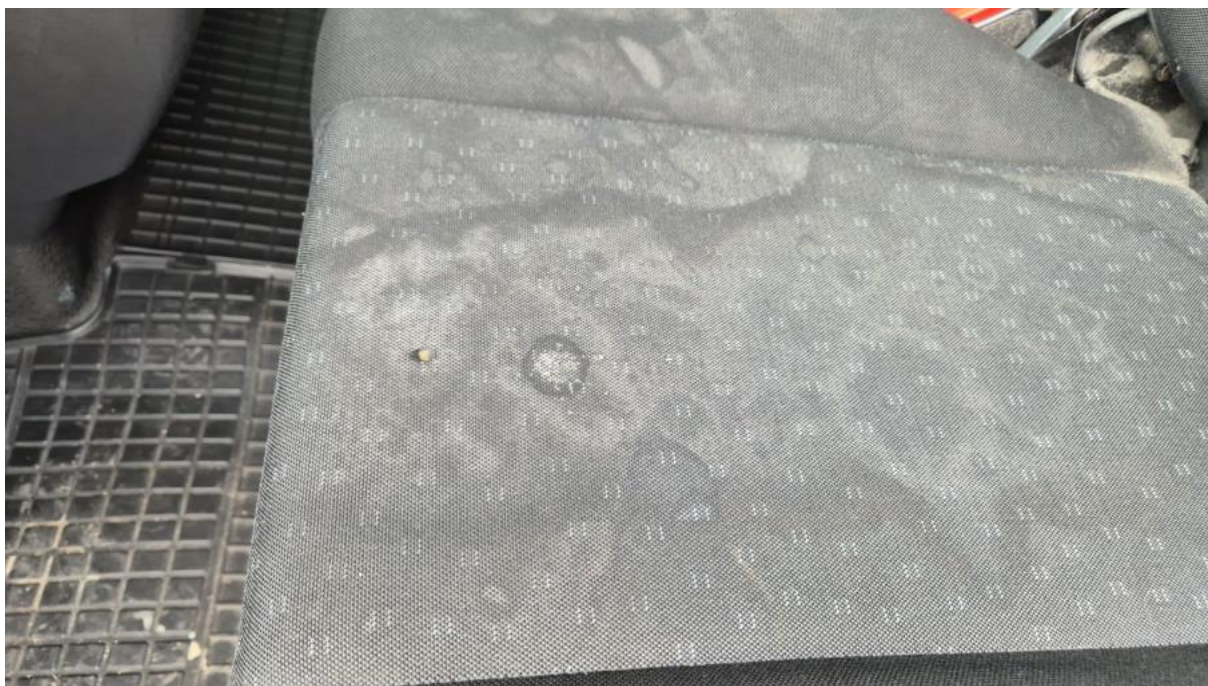
**Fot. 33**

| Poz. | Nazwa pozycji | Opis uszkodzeń | Kwalifik. | Naprawa [rbg] |
|---|---|---|---|---|
| 6 | Tapicerka siedziska 1.rząd L | przepalenie | WY | 0.3 |

Fotel prz. lew. - Inne 1

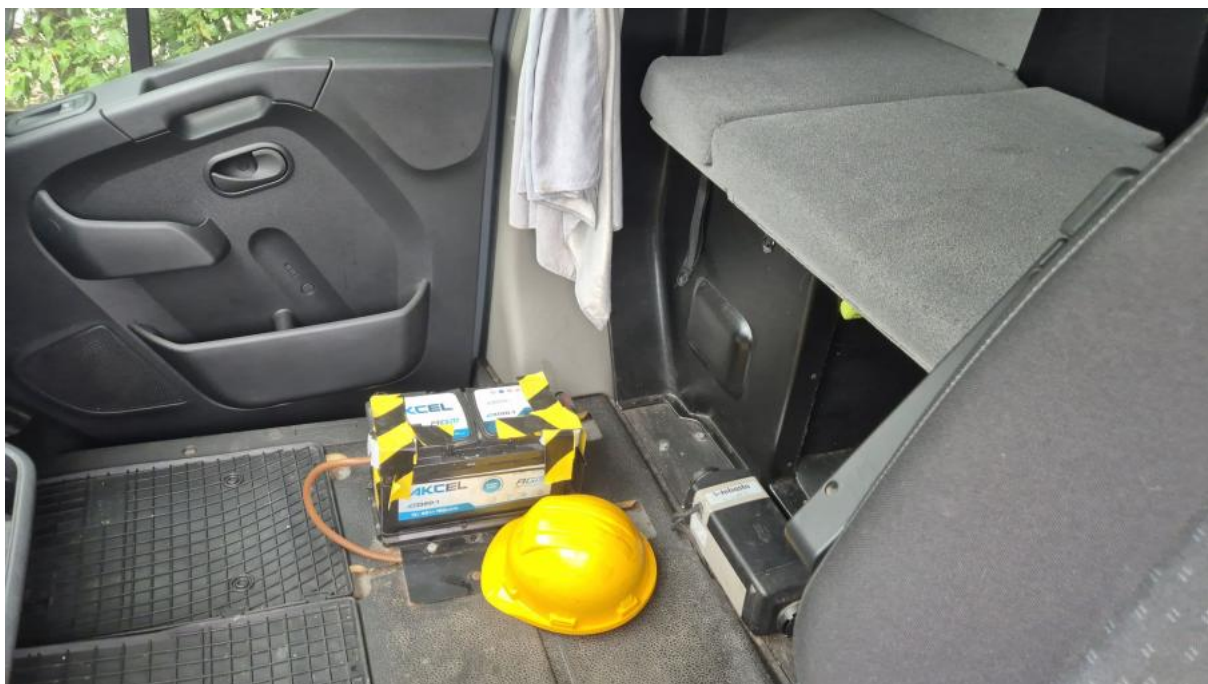
**Fot. 34**

Fotel prz. praw. - Inne 1

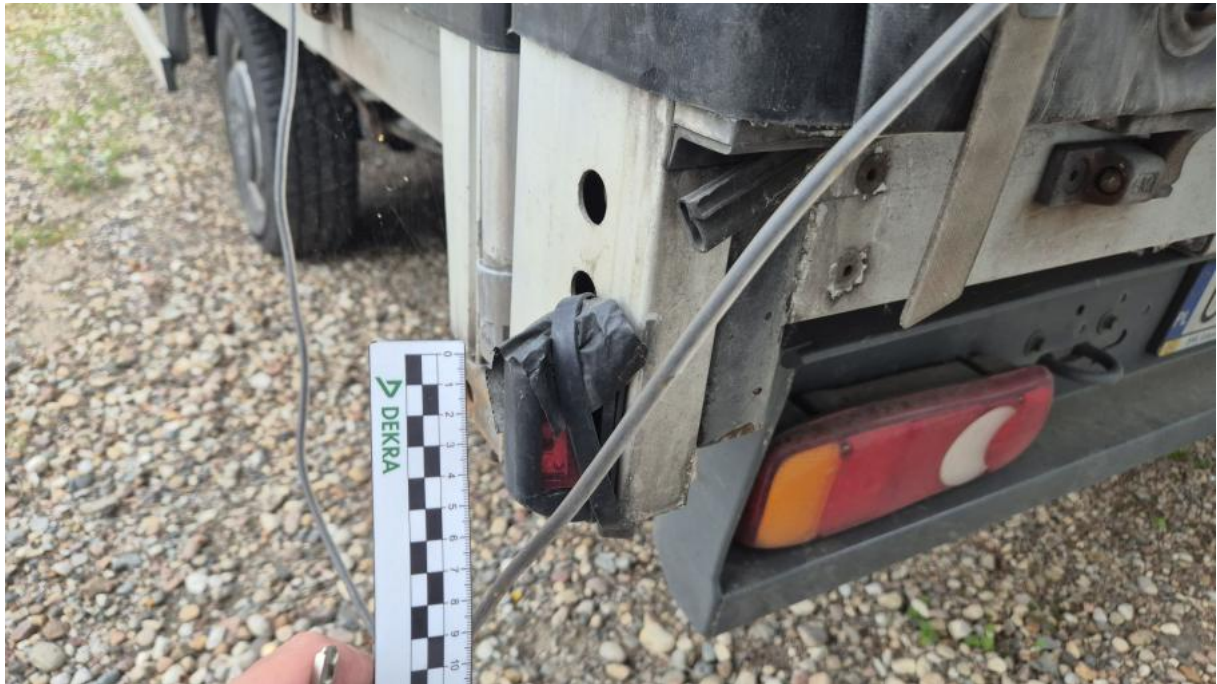
**Fot. 35**

Ściana lewa - Pęknięcie/rozerwanie 1

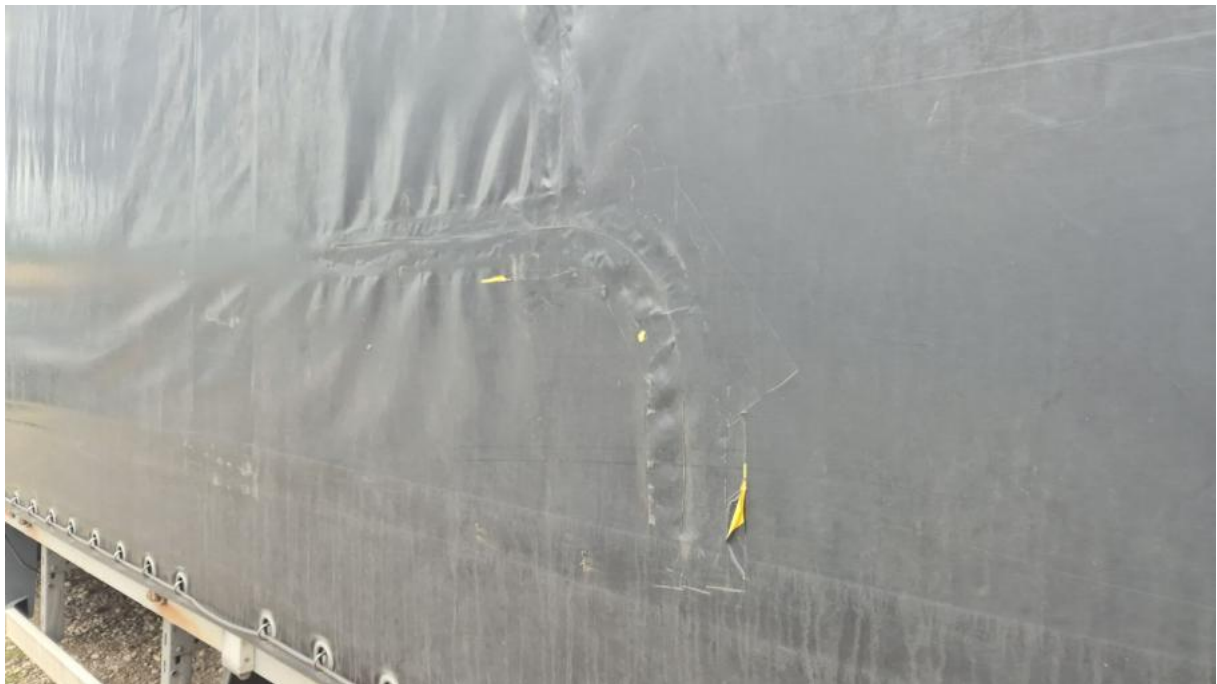
**Fot. 36**

Ściana lewa - Pęknięcie/rozerwanie 2

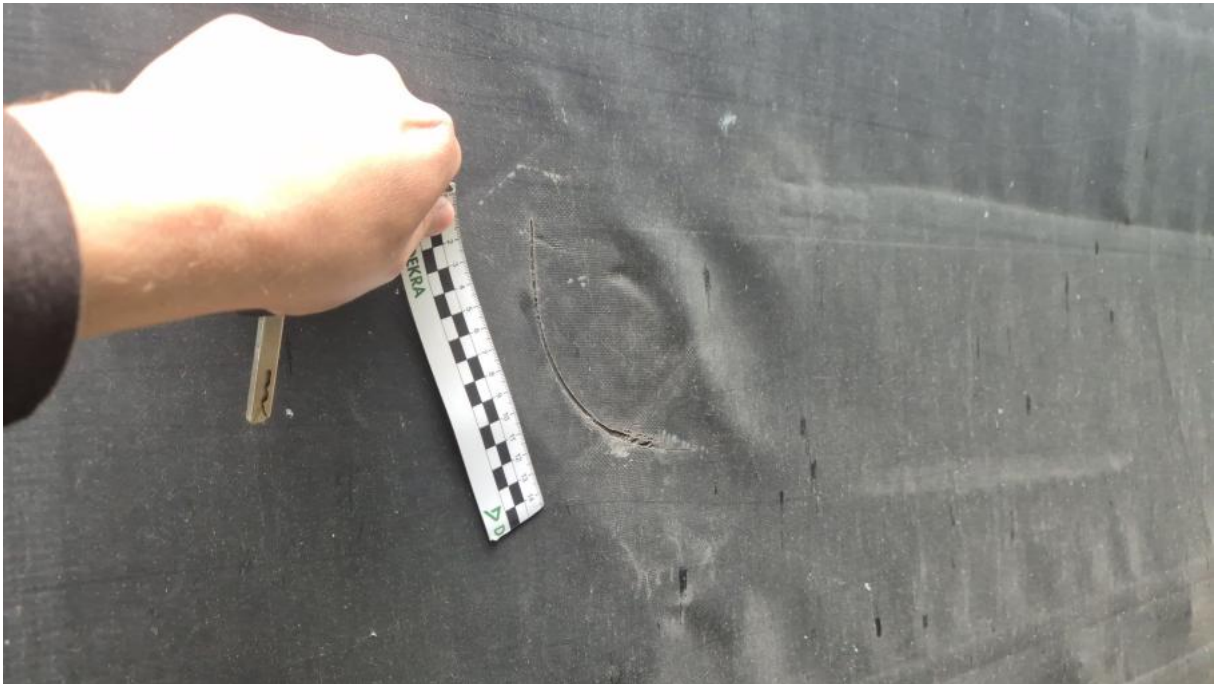
**Fot. 37**

Ściana prawa - Pęknięcie/rozerwanie 1

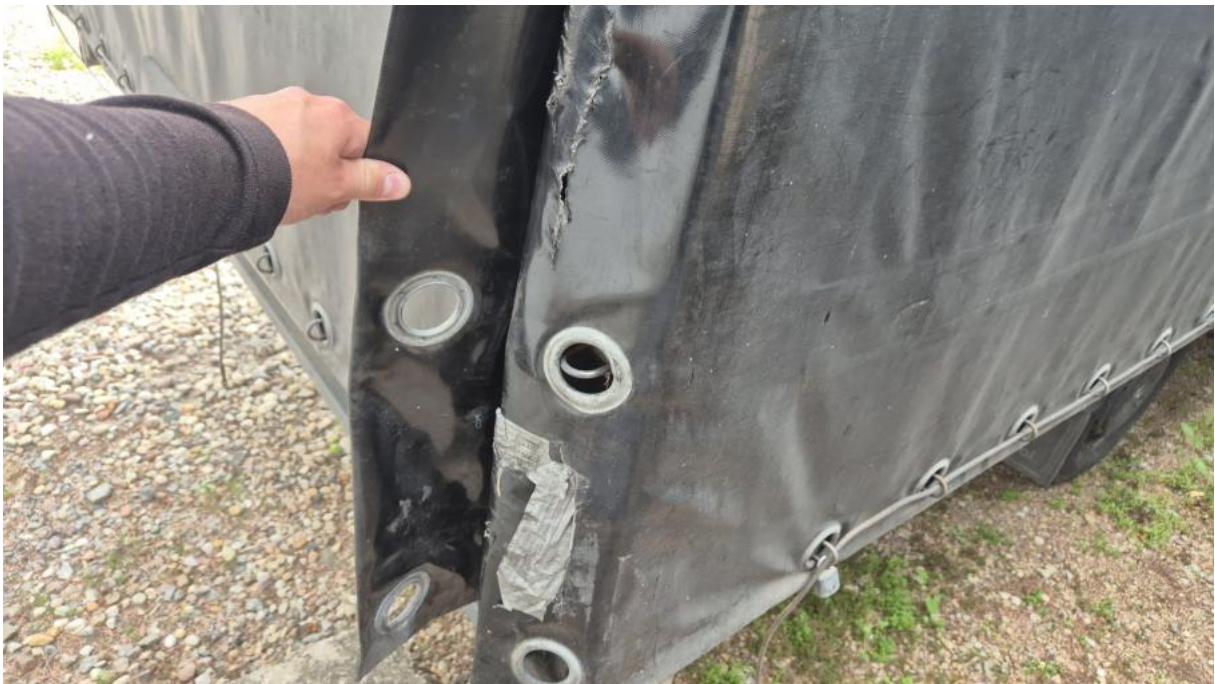
**Fot. 38**

Ściana prawa - Pęknięcie/rozerwanie 2

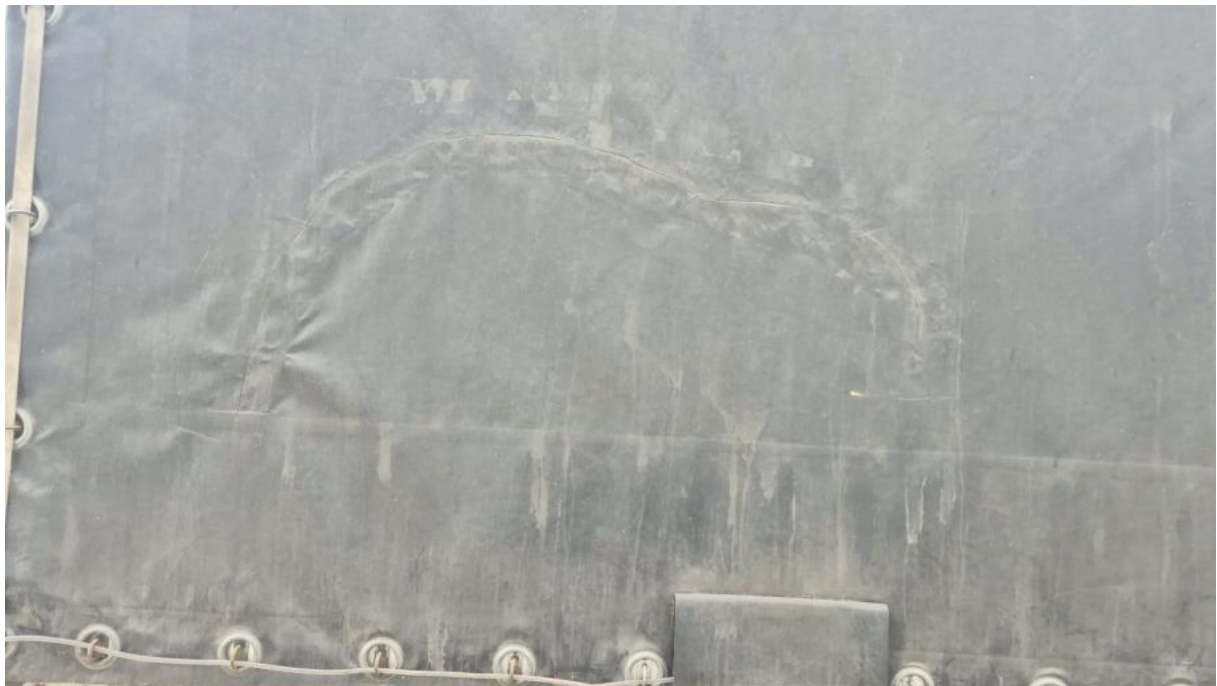
**Fot. 39**

Ściana tylna - Pęknięcie/rozerwanie 1
