» Übersicht

Auftrags-Nr: 1001926320
Besichtigt am: 30.04.2025 15:56
Berichts-Nr: 8275867
FIN: WVGZZZ5NZNW023324

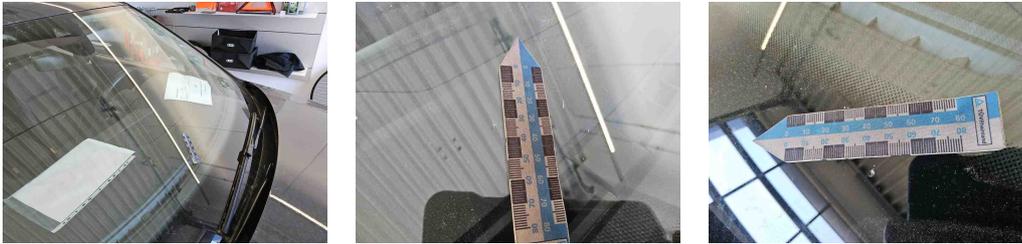
1 - Windschutzscheibe - Steinschlag - Ersetzen

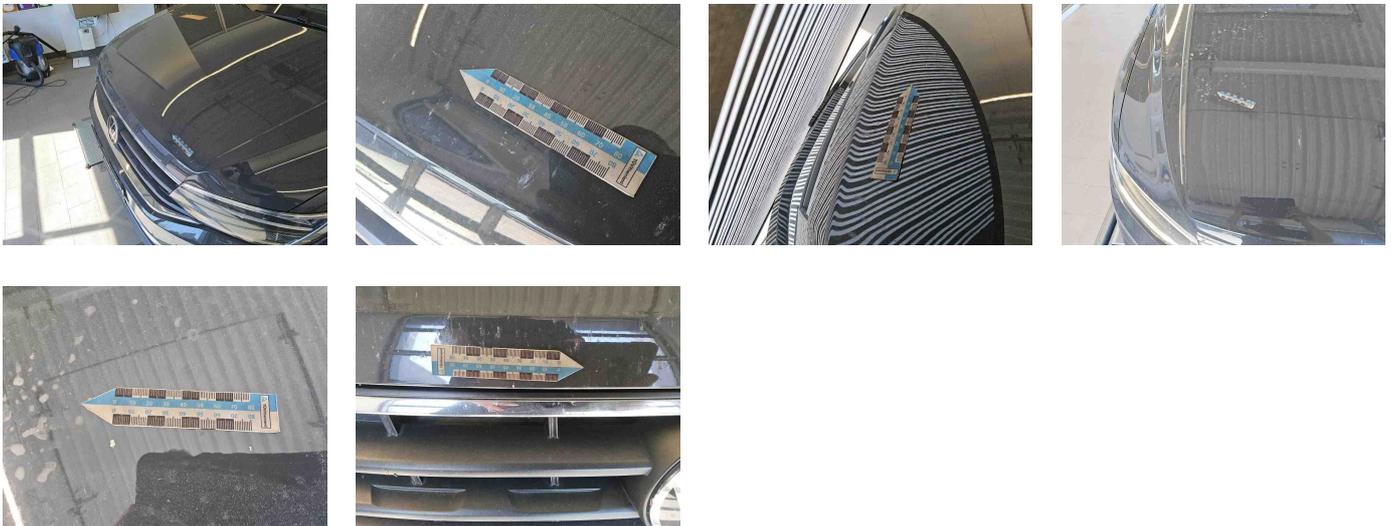
2 - Motorhaube - Steinschlag - Instandsetzen + lackieren

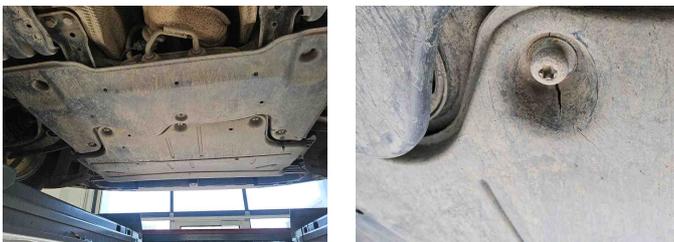
5 - Unterboden vorne - Gebrochen - Ersetzen
