» Übersicht

Auftrags-Nr: 1001932160
Besichtigt am: 05.05.2025 13:40
Berichts-Nr: 8289745
FIN: TMBJW7NX5NY011215

Fahrzeugkategorie:	Personenkraftwagen
Fahrzeugart:	Kombi
Hersteller:	Skoda
Modell:	Octavia
HSN / TSN:	8004 / AVE
Erstzulassungsdatum:	20.01.2022
Laufleistung:	110.003 km
Farbe:	Lava-Blau Metallic
Farbe Dach:	Lava-Blau Metallic
Antriebsart:	Frontantrieb
Motorisierung/Kraftstoff:	Hybrid Benzin
Hubraum:	1.400 ccm
Leistung:	110 kW (150 PS)
Fahrzeuglänge:	4.689 mm
Fahrzeughöhe:	1.504 mm
Fahrzeugbreite:	1.829 mm
Zulässiges Gesamtgewicht:	2.090 kg
Radstand:	2.680 mm
Anzahl Achsen:	2
Zylinder:	4
Schadstoffklasse:	Euro 6
Anzahl Türen:	4
Anzahl Sitze:	5
Getriebe:	Automatik 6-Gang
Polsterart:	Stoff
Interieurfarbe:	Schwarz
Anzahl vorhandene Schlüssel:	2

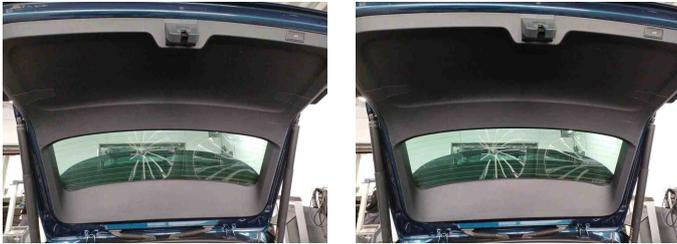
Nr	Bauteil	Schadensbeschreibung	Reparaturempfehlung
1	Abdeckung Ladekante	Kratzer	Akzeptabel (Gebrauchsspur)

1 - Abdeckung Ladekante - Kratzer - Akzeptabel (Gebrauchsspur)
