## Verkaufsbericht

<b>Ihr Auftrag vom</b>	26.06.2025 durch SPITZKE SE
<b>Besichtigungsort</b>	14979 Großbeeren, Märkische Allee 39/41
<b>Besichtigungsdatum</b>	30.06.2025
<b>Referenznummern</b>	60150003

<b>Fahrzeugident.-Nr.</b>	<b>WVWZZZ3CZKE072697</b>		
<b>Fahrzeugart</b>	PKW - Kombilimousine	<b>Farbton / Lackart</b>	Grau / Metallic
<b>Hersteller</b>	VW	<b>Nächste HU</b>	04/2026
<b>Typ / Verkaufsbez.</b>	Passat 2.0 TDI Comfortline	<b>Laufleistung abgelesen</b>	242.250 km
<b>Erstzulassung</b>	11.03.2019	<b>Emissionsklasse</b>	Euro 6
<b>Getriebe / Gänge</b>	Direktschaltung / 7	<b>Sitzplätze / Türen</b>	5 / 5
<b>Achsen / angetrieben</b>	2 / 1	<b>Anzahl Besitzer</b>	1
<b>Motorart</b>	Reihenmotor / Diesel	<b>Hubraum / Nennleistung</b>	1.968 ccm / 110 KW
<b>Antriebsart</b>	Frontantrieb

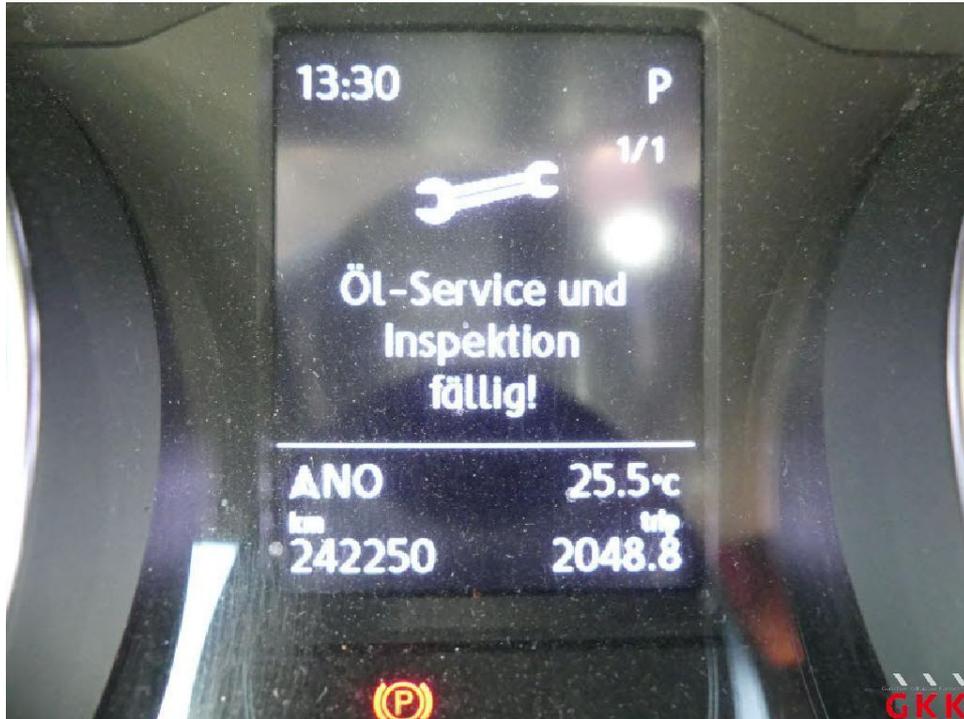
Inspektion groß Mittelklasse, kein gültiger Nachweis vorhanden, durchführen (Bild 17)

Bild 17 Inspektion groß, Mittelklasse, kein gültiger Nachweis vorhanden, durchführen

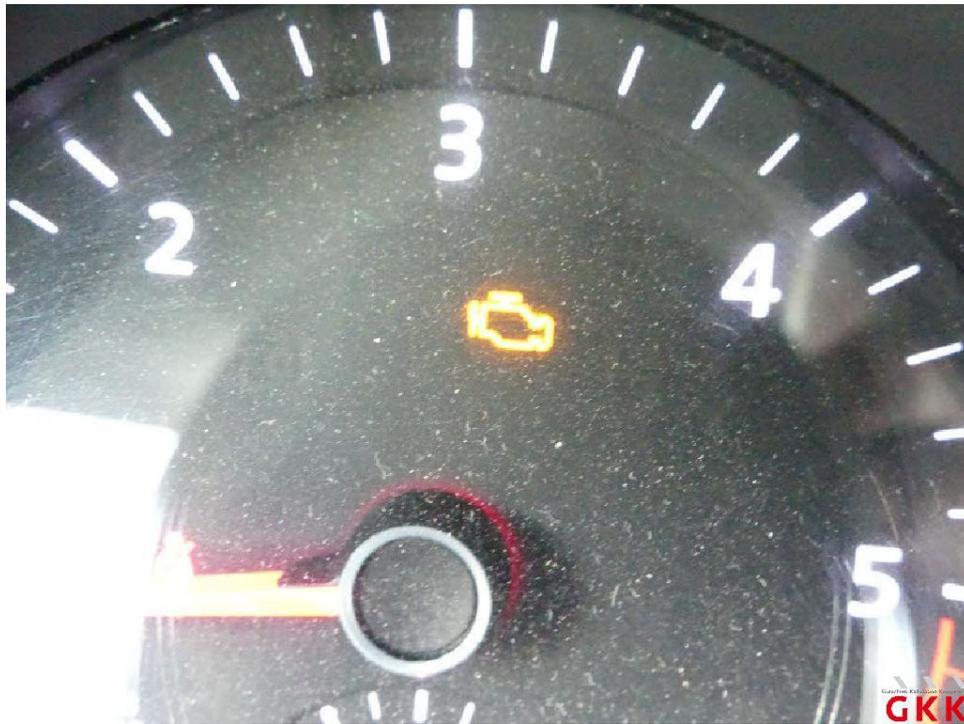
Fahrzeug Fehlerspeicher, aktiv, auslesen / prüfen (Bild 18)

Bild 18 Fahrzeug, Fehlerspeicher, aktiv, auslesen / prüfen

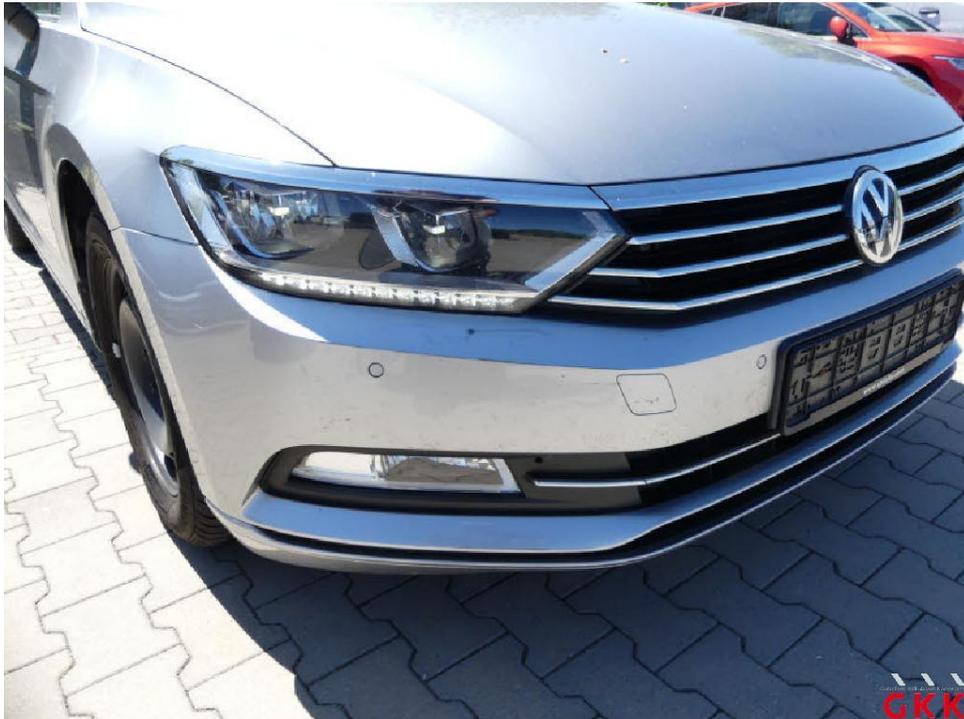
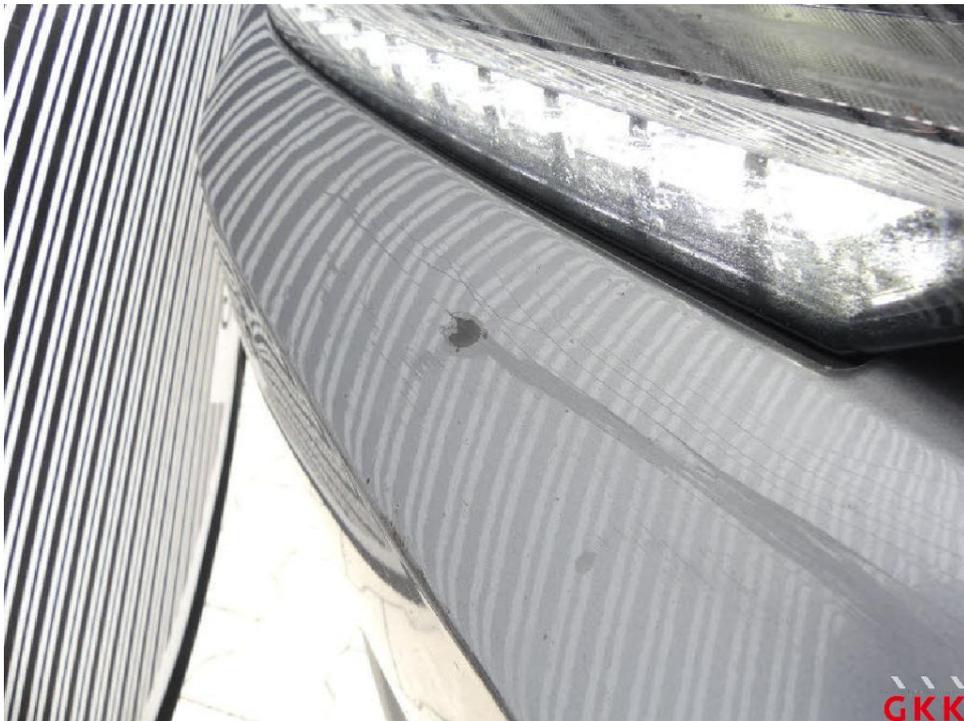
Stoßfänger vorne Verkleidung -lackiert-, beschädigt, ersetzen (Bild 19, Bild 20)

Bild 19 Stoßfänger vorne, Verkleidung -lackiert-, beschädigt, ersetzen

Bild 20 Stoßfänger vorne, Verkleidung -lackiert-, beschädigt, ersetzen

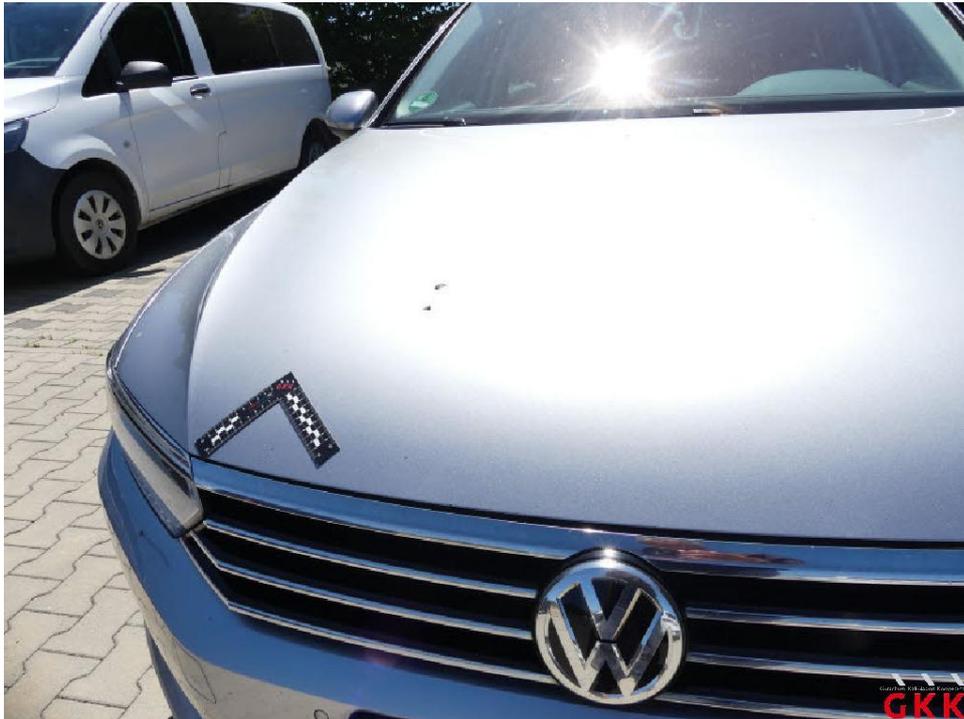
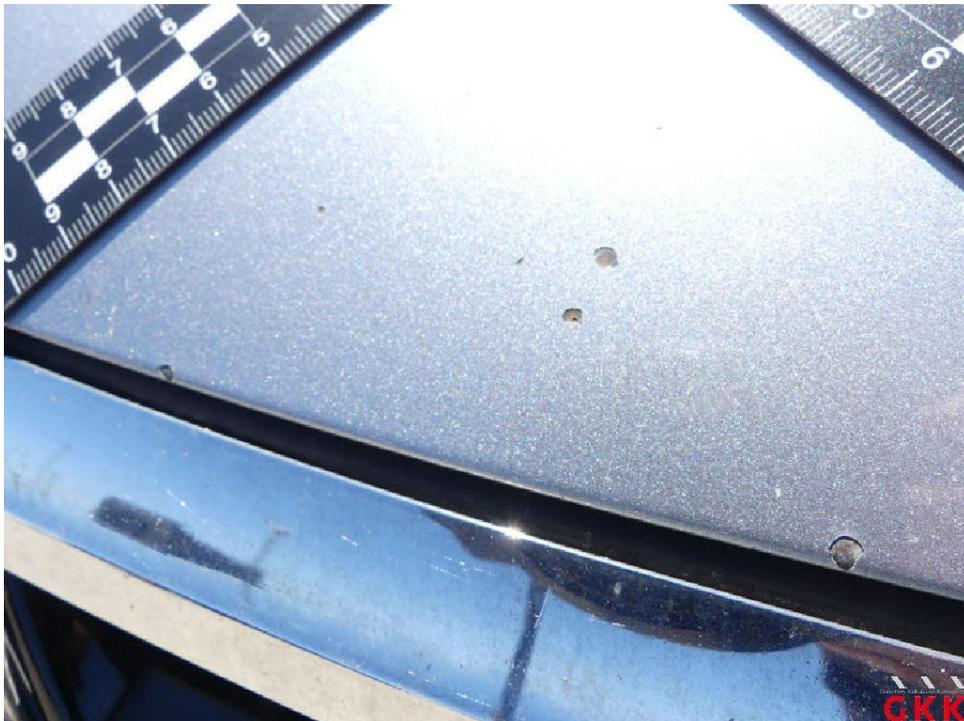
Motorhaube, Steinschlag, lackieren (Bild 21, Bild 22)

Bild 21 Motorhaube, Steinschlag, lackieren

Bild 22 Motorhaube, Steinschlag, lackieren

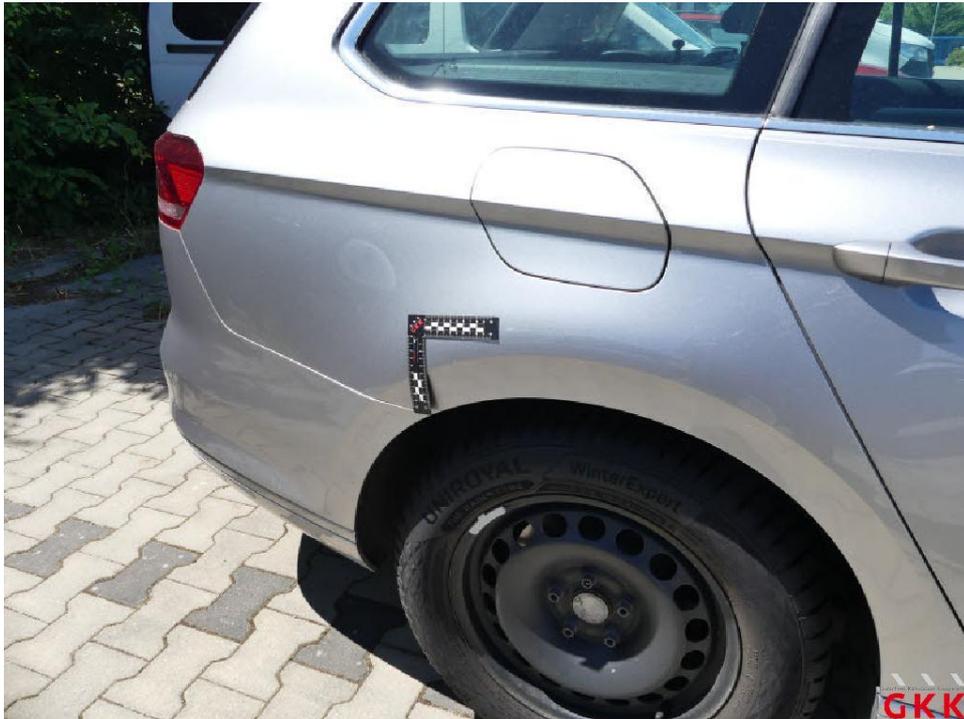
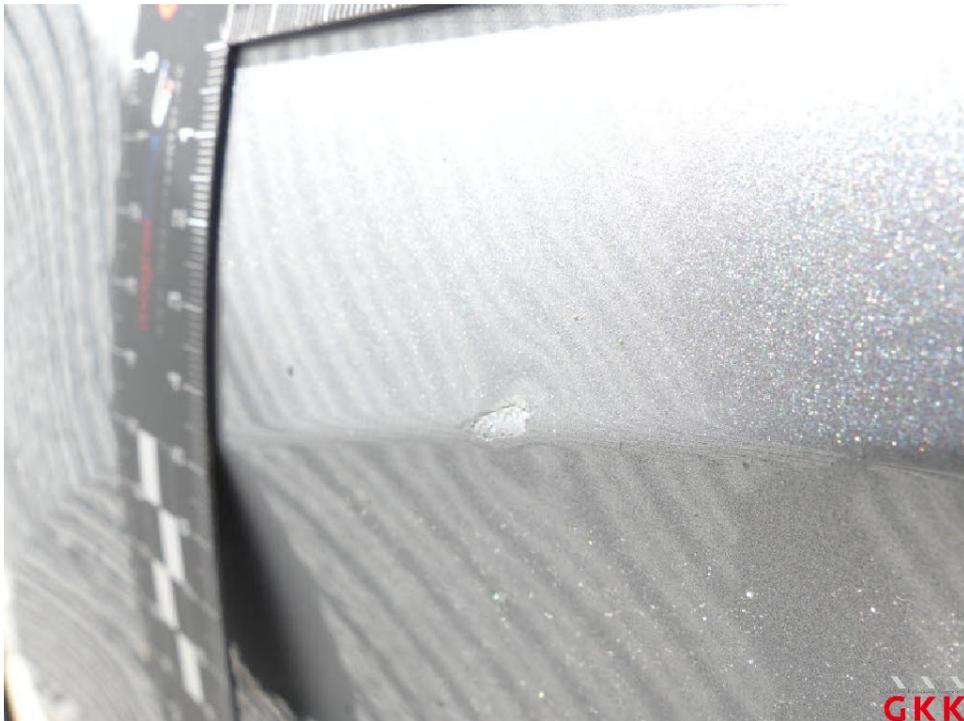
Seitenwand rechts, beschädigt, instand setzen - lackieren (Bild 23, Bild 24)

Bild 23 Seitenwand rechts, beschädigt, instand setzen - lackieren

Bild 24 Seitenwand rechts, beschädigt, instand setzen - lackieren

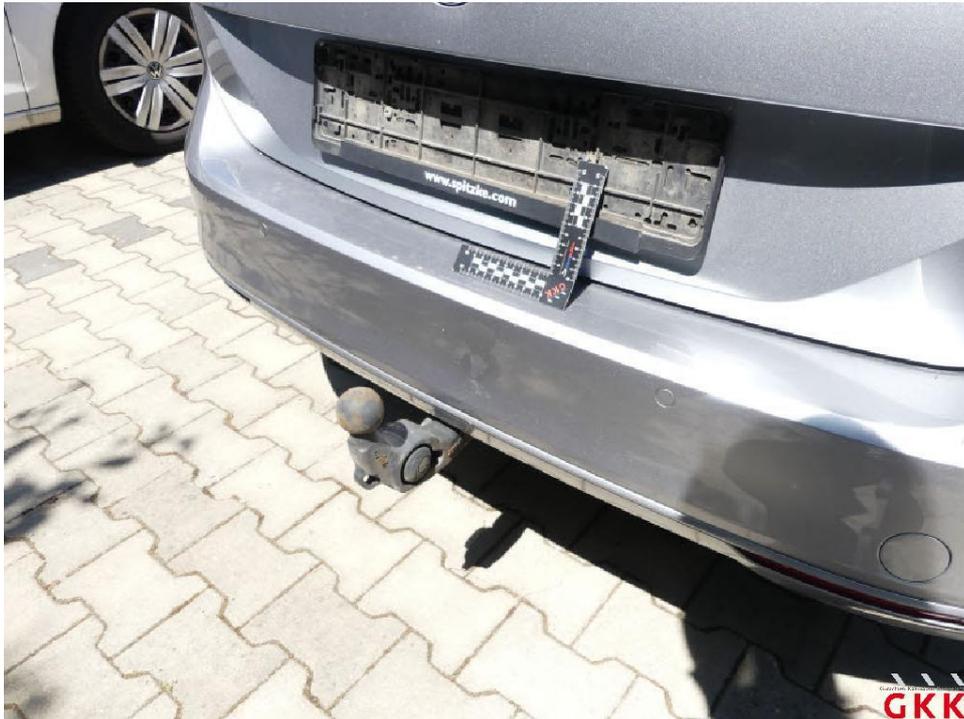
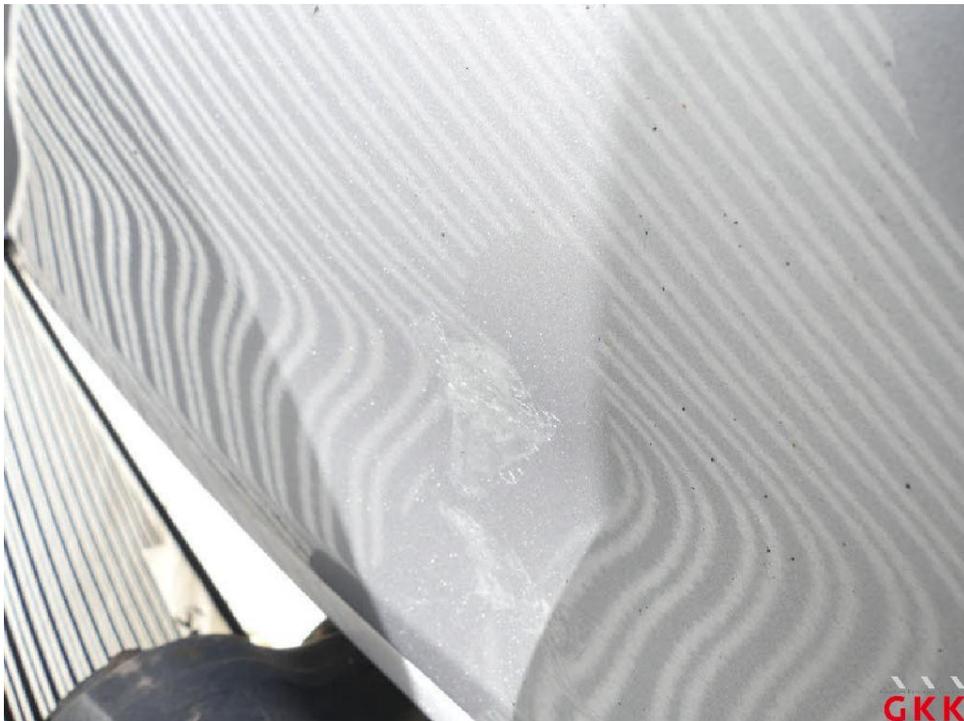
Stoßfänger hinten Verkleidung -lackiert-, beschädigt, instand setzen - lackieren (Bild 25, Bild 26)

Bild 25 Stoßfänger hinten, Verkleidung -lackiert-, beschädigt, instand setzen - lackieren

Bild 26 Stoßfänger hinten, Verkleidung -lackiert-, beschädigt, instand setzen - lackieren
