Nr zlecenia DEKRA: SIXT/CEN/42702/25/06/12  
Nr zlecenia/szkody:  
Data zlecenia: 12-06-2025

**DEKRA Polska - Centrala**  
02-673 Warszawa, ul. Konstruktorska 12A

| Model | XC60 21- |
| Typ/wersja | XC60 B4 D Core aut |

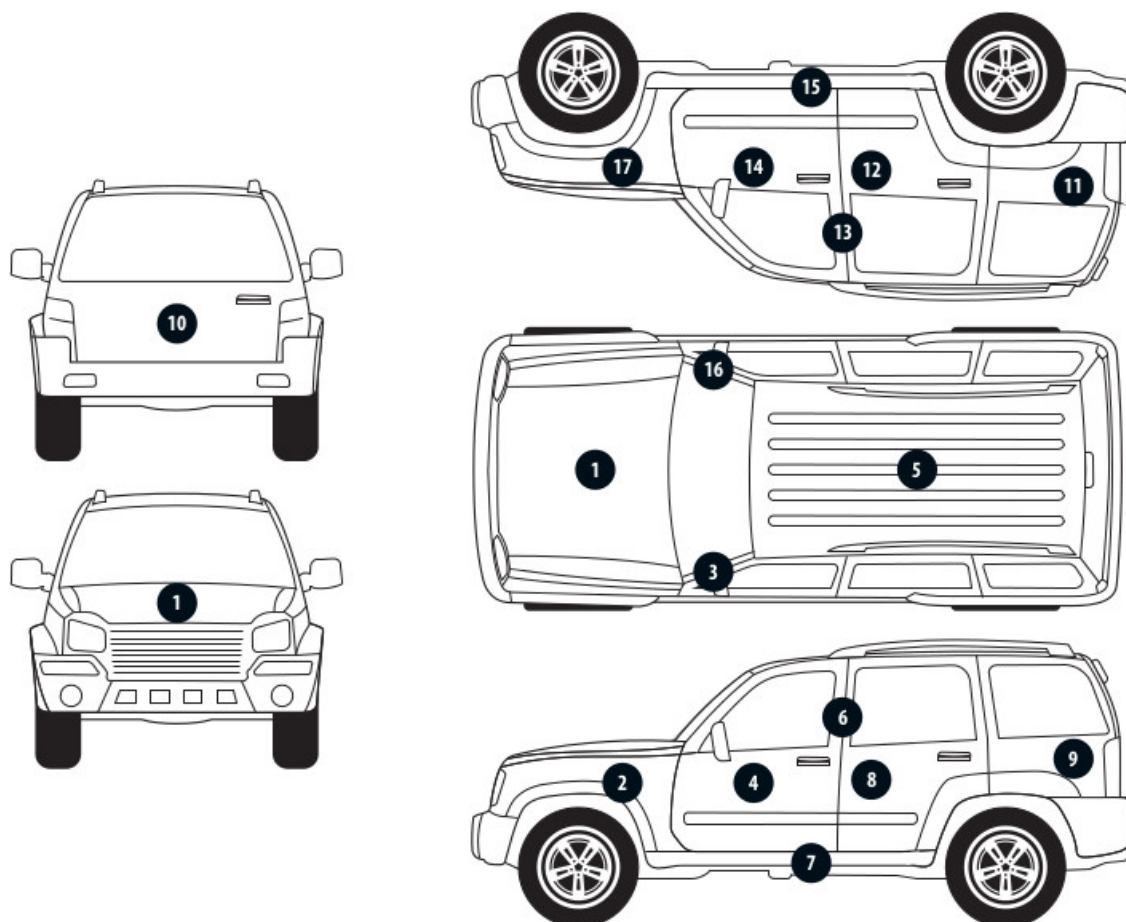
Pomiar grubości powłoki lakierowej poj.

| Nr punktu kontroli | Kontrolowany element | Zmierzony przedział grubości powłoki lakierowej [μm] |
|---|---|---|
| 3 | Słupek przedni lewy | 150 - 200 |
| 6 | Słupek środkowy lewy | 150 - 1000 |
| 7 | Próg lewy | 150 - 500 |
| 9 | Ściana boczna lewa | 150 - 1000 |

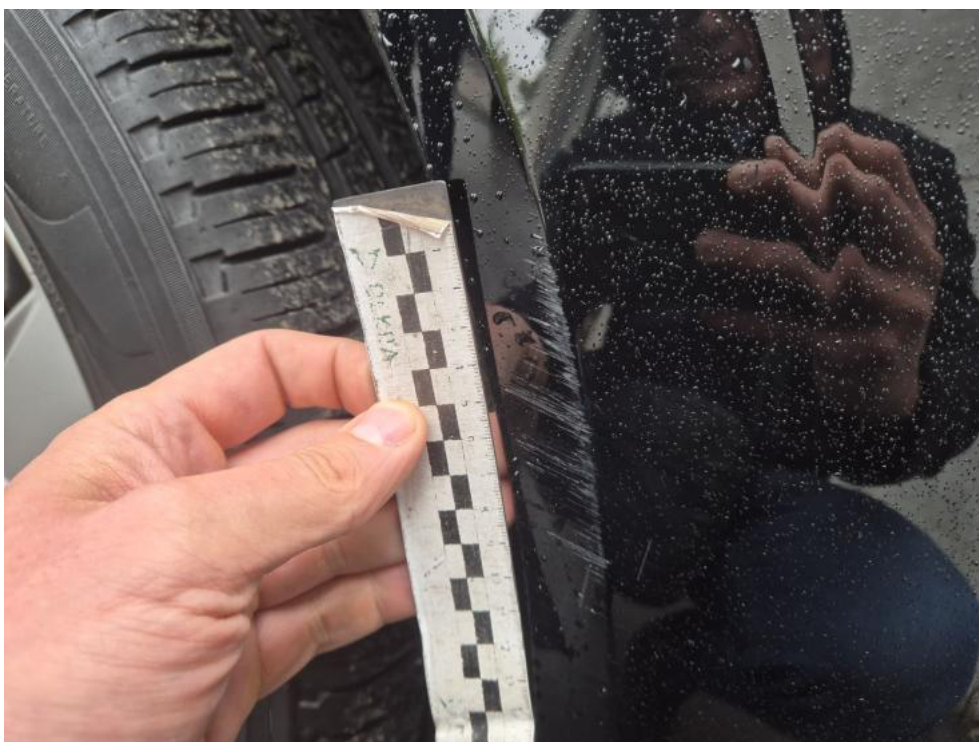
**Fot. 32.**  
Zderzak - Rysa/odprysk 1

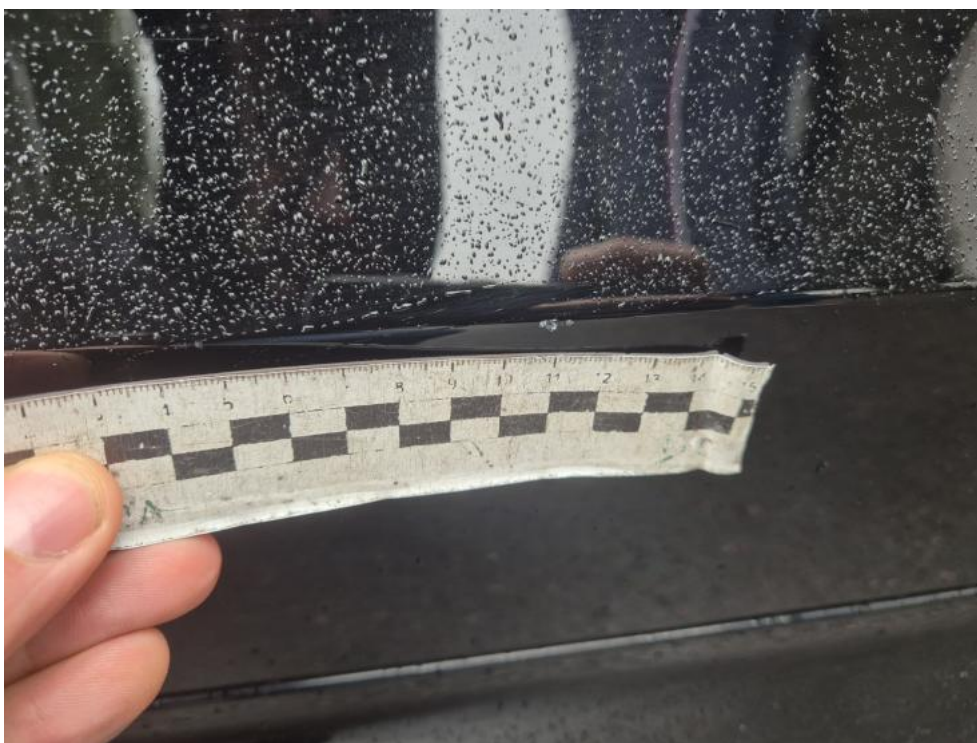
**Fot. 33.**

Drzwi przednie P - Rysa/odprysk 1

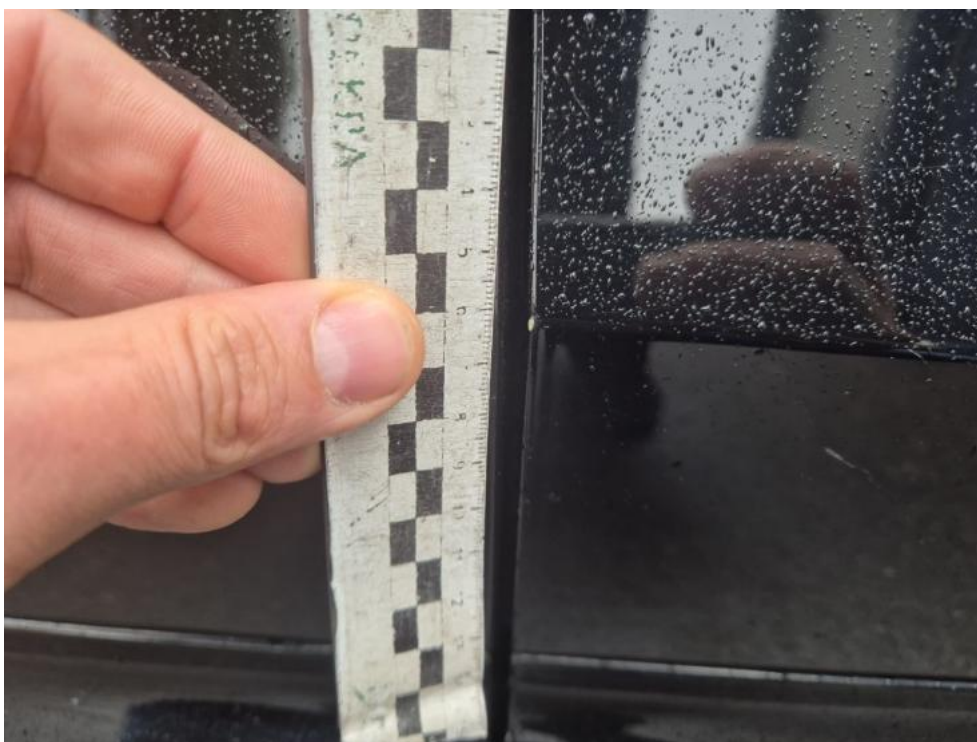
**Fot. 34.**

Drzwi przednie P - Rysa/odprysk 2

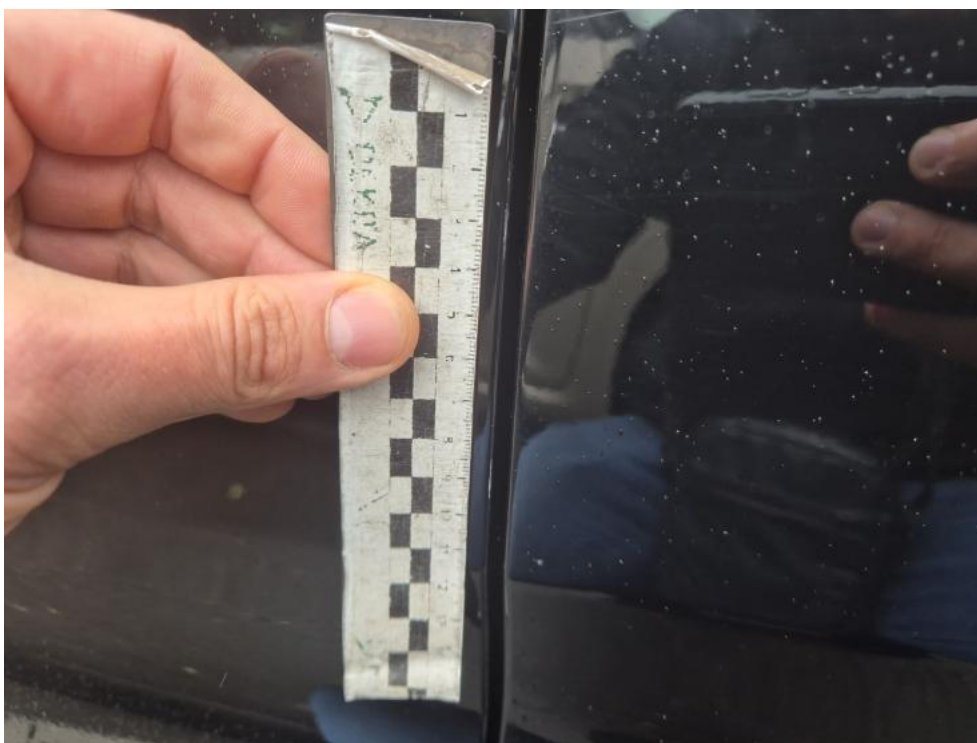
**Fot. 35.**

Drzwi przed L - Rysa/odprysk 1
