Koch Gruppe Automobile AG  
Feldstr. 6  
16356-Ahrensfelde

9.7.2025

**TÜVNORD****Zustandsbericht****TÜV NORD Autoservice GmbH - Wurster Straße 92 - 27580 Bremerhaven**

Datenquelle: **VIN-Abfrage**  
Hersteller: **Skoda**  
Typ: **Superb Combi**  
Fahrgestellnummer: **TMBJF73T5D9012275**  
Erstzulassung: **16.01.2013**  
Getriebe / Gänge: **Automatikgetriebe, 6 Gänge**  
Schadstoffklasse: **EU5**  
Vorverwendung: **Privat**

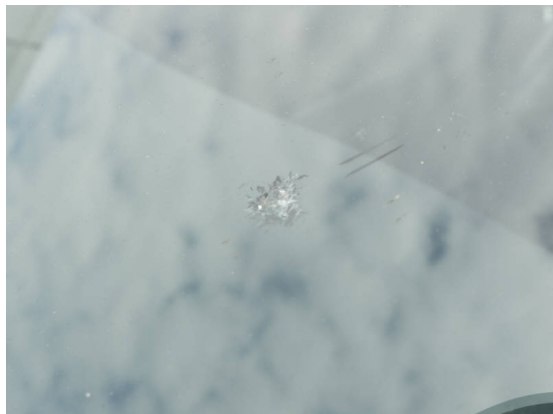
| Nr. | Teil | Bild Nr. | Schaden | Kommentar |
|---|---|---|---|---|
| 1 | Frontscheibe | 1, 2 | Steinschlag | |

Bild 1: Karosserie / Frontscheibe Steinschlag

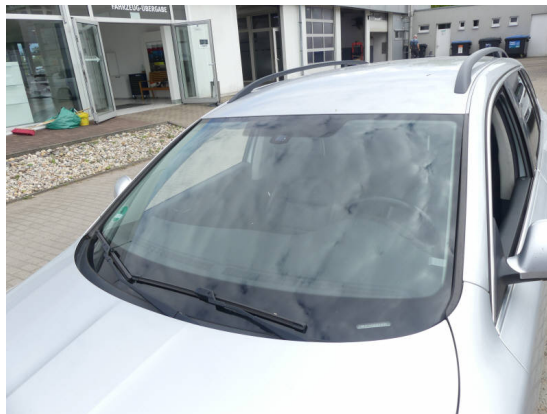
Bild 2: Karosserie / Frontscheibe Steinschlag

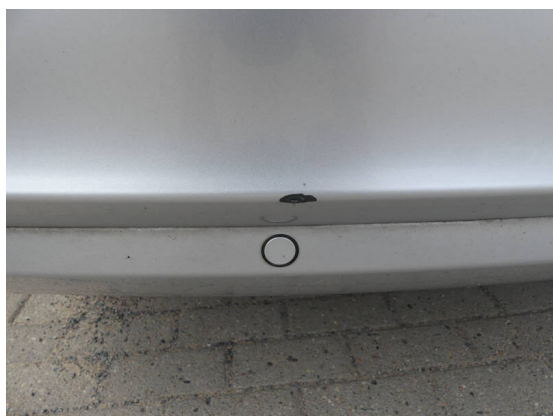
| Nr. | Teil | Bild Nr. | Schaden | Kommentar |
|---|---|---|---|---|
| 2 | Stoßfänger hinten | 3, 4, 5 | zerkratzt und leicht deformiert | |

Bild 3: Karosserie / Stoßfänger hinten zerkratzt und leicht deformiert

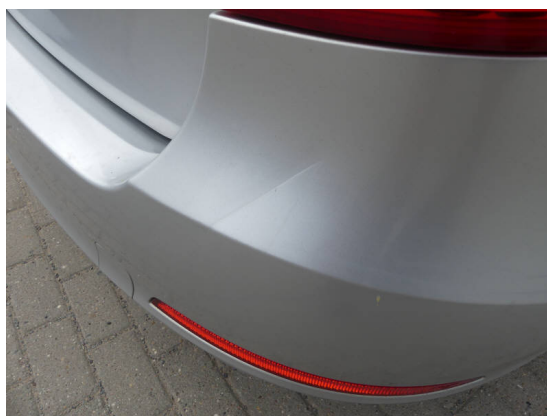
Bild 4: Karosserie / Stoßfänger hinten zerkratzt und leicht deformiert

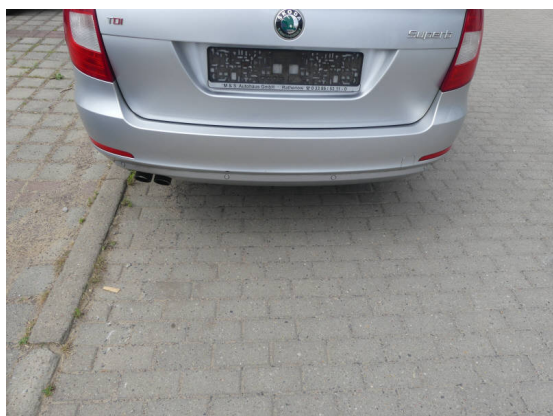
Bild 5: Karosserie / Stoßfänger hinten zerkratzt und leicht deformiert

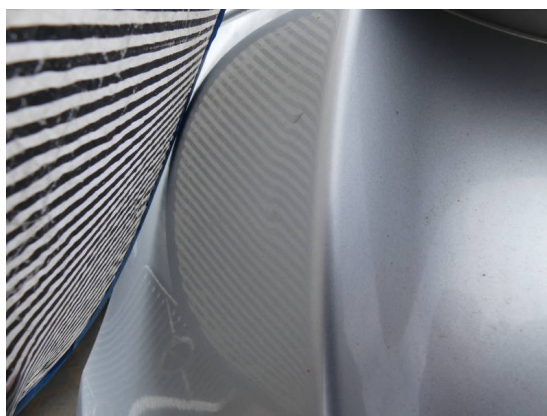
| Nr. | Teil | Bild Nr. | Schaden | Kommentar |
|---|---|---|---|---|
| 3 | Heckklappe | 6, 7, 8 | Dellen und Kratzer | |

Bild 6: Karosserie / Heckklappe Dellen und Kratzer

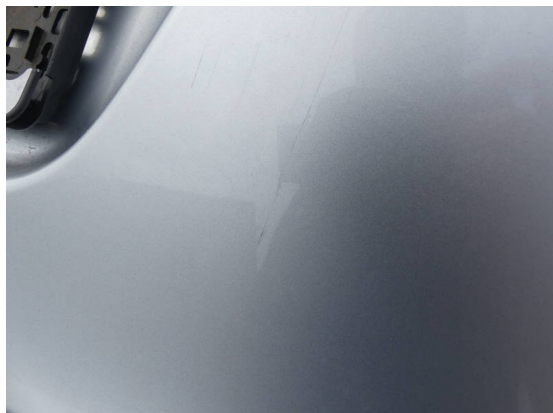
Bild 7: Karosserie / Heckklappe Dellen und Kratzer

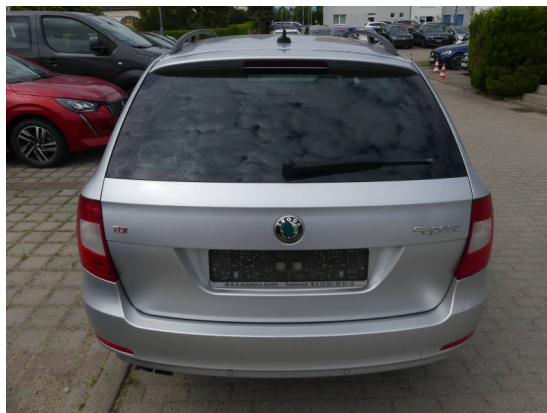
Bild 8: Karosserie / Heckklappe Dellen und Kratzer

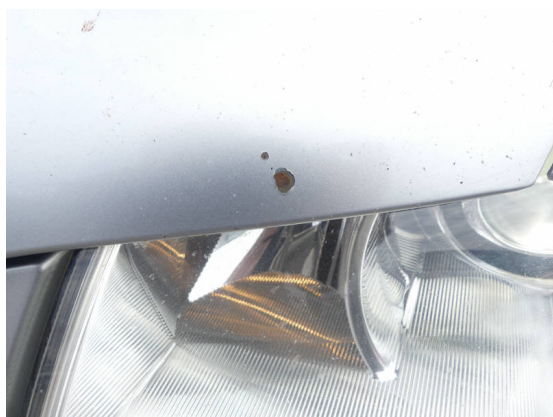
| Nr. | Teil | Bild Nr. | Schaden | Kommentar |
|---|---|---|---|---|
| 5 | Motorhaube | 9, 10 | Steinschläge mit Korrosion | |

Bild 9: Karosserie / Motorhaube Steinschläge mit Korrosion

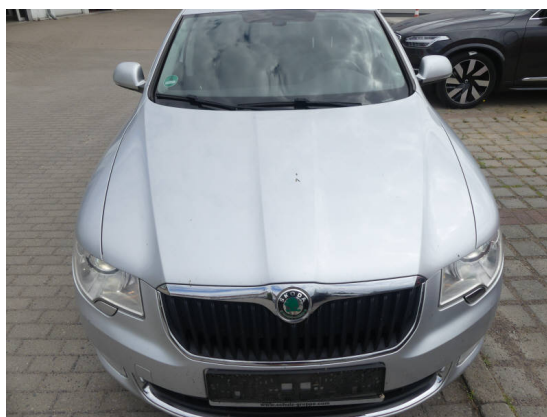
Bild 10: Karosserie / Motorhaube Steinschläge mit Korrosion

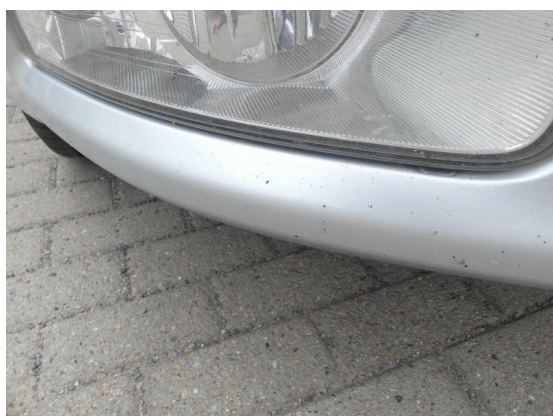
| Nr. | Teil | Bild Nr. | Schaden | Kommentar |
|---|---|---|---|---|
| 6 | Stoßfänger vorn | 11, 12, 13 | diverse Steinschläge | |

Bild 11: Karosserie / Stoßfänger vorn diverse Steinschläge

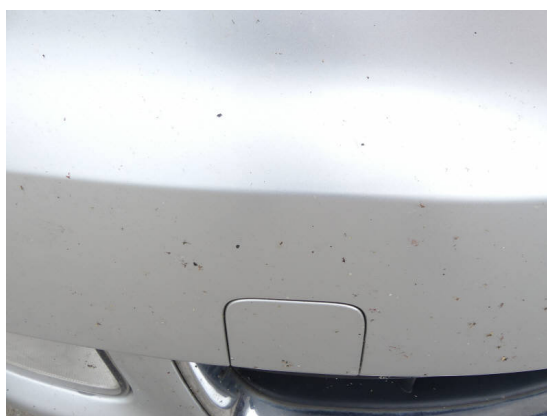
Bild 12: Karosserie / Stoßfänger vorn diverse Steinschläge

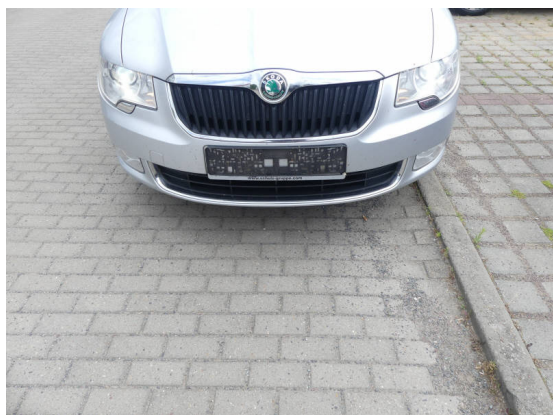
Bild 13: Karosserie / Stoßfänger vorn diverse Steinschläge

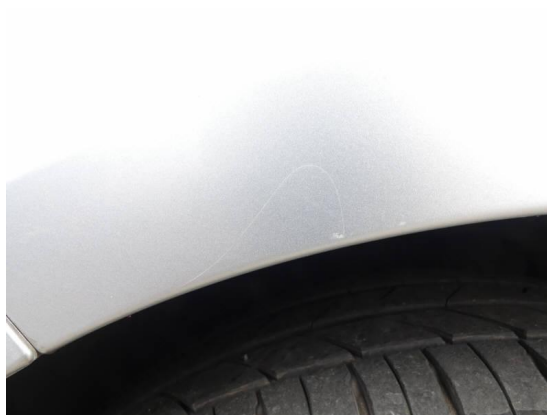
| Nr. | Teil | Bild Nr. | Schaden | Kommentar |
|---|---|---|---|---|
| 7 | Kotflügel links | 14, 15 | Kratzer | |

Bild 14: Karosserie / Kotflügel links Kratzer

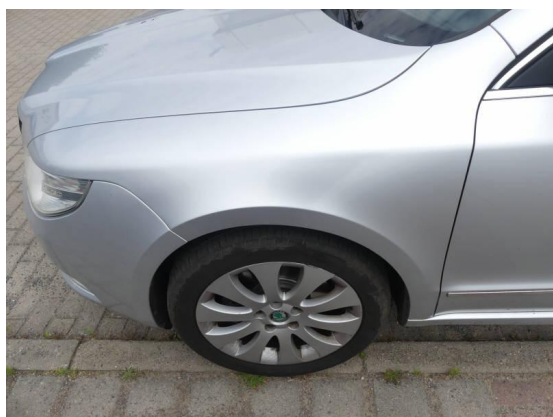
Bild 15: Karosserie / Kotflügel links Kratzer

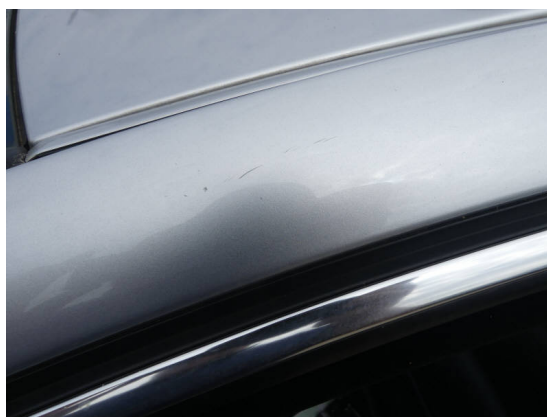
| Nr. | Teil | Bild Nr. | Schaden | Kommentar |
|---|---|---|---|---|
| 8 | Dachholm links | 16, 17 | Kratzer | |

Bild 16: Karosserie / Dachholm links Kratzer

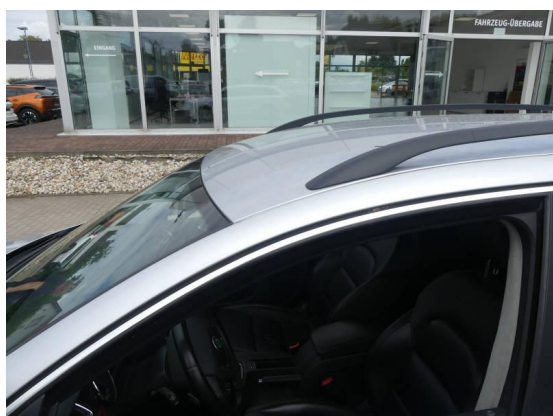
Bild 17: Karosserie / Dachholm links Kratzer

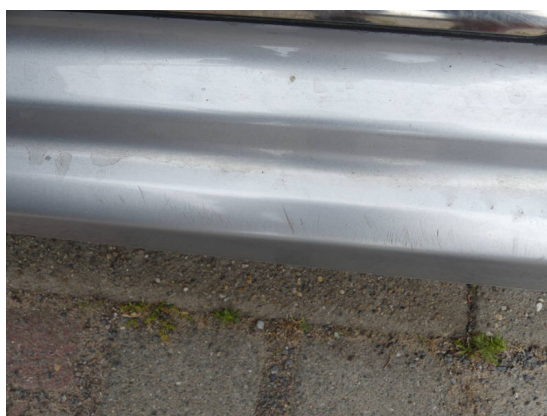
| Nr. | Teil | Bild Nr. | Schaden | Kommentar |
|---|---|---|---|---|
| 9 | Einstieg vorne links | 18, 19 | zerkratzt | |

Bild 18: Karosserie / Einstieg vorne links zerkratzt

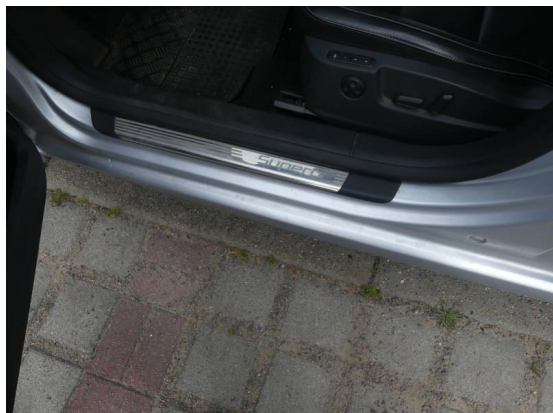
Bild 19: Karosserie / Einstieg vorne links zerkratzt

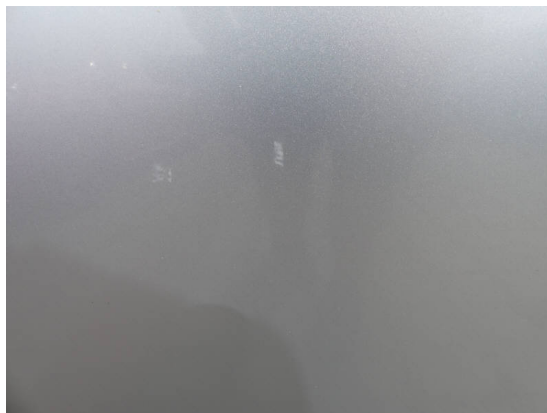
| Nr. | Teil | Bild Nr. | Schaden | Kommentar |
|---|---|---|---|---|
| 10 | Tür vorne links | 20, 21 | Kratzer | |

Bild 20: Karosserie / Tür vorne links Kratzer

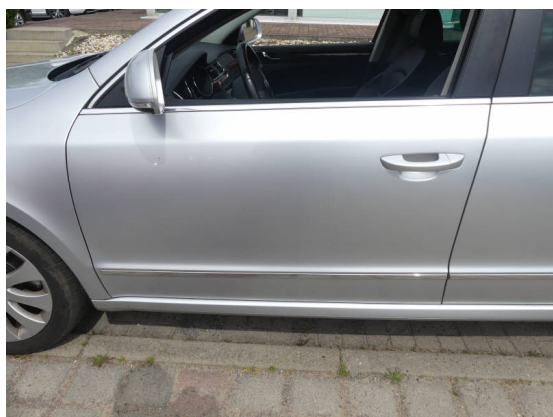
Bild 21: Karosserie / Tür vorne links Kratzer

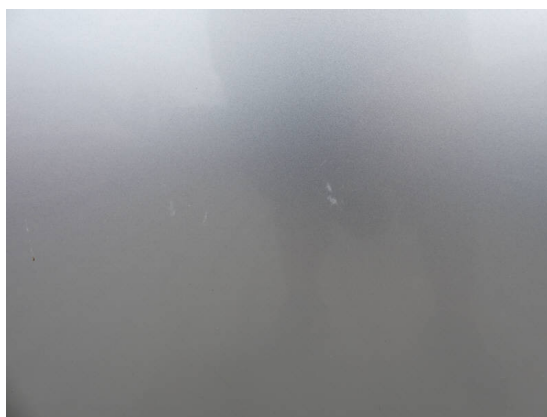
| Nr. | Teil | Bild Nr. | Schaden | Kommentar |
|---|---|---|---|---|
| 11 | Tür hinten links | 22, 23, 24 | zerkratzt | |

Bild 22: Karosserie / Tür hinten links zerkratzt

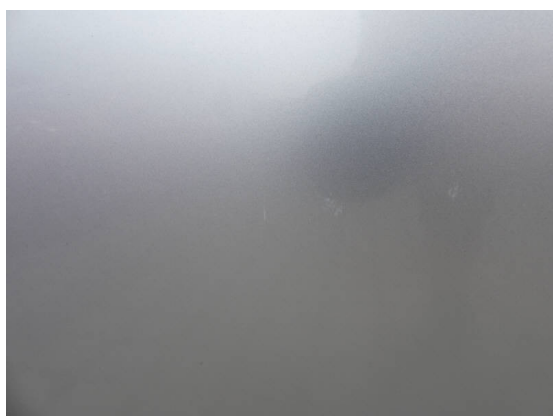
Bild 23: Karosserie / Tür hinten links zerkratzt

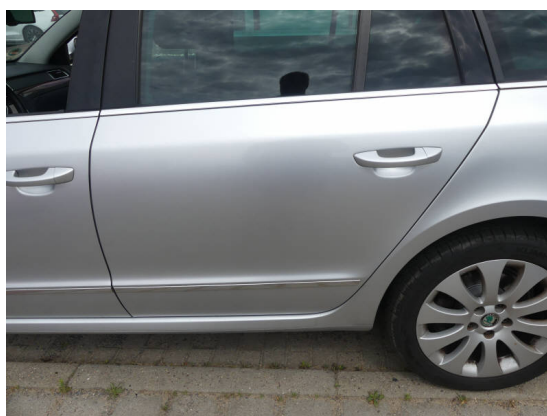
Bild 24: Karosserie / Tür hinten links zerkratzt

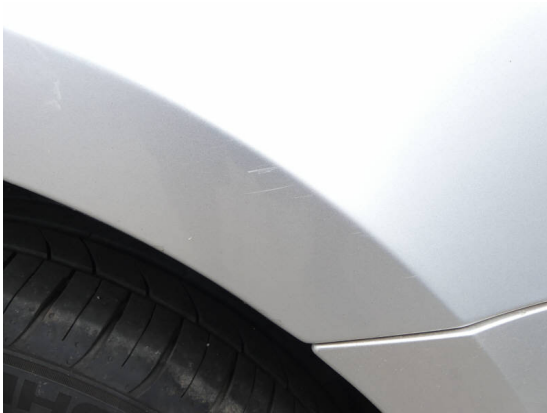
| Nr. | Teil | Bild Nr. | Schaden | Kommentar |
|---|---|---|---|---|
| 12 | Seitenteil links | 25, 26 | Kratzer | |

Bild 25: Karosserie / Seitenteil links Kratzer

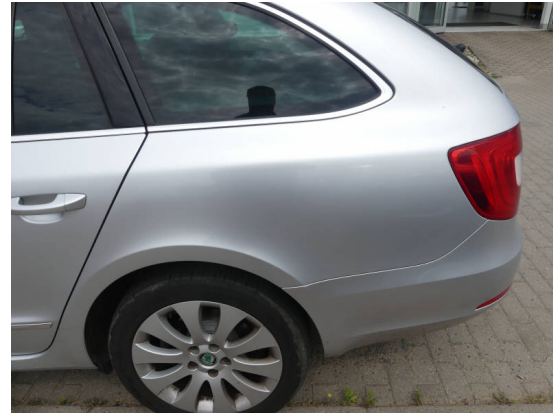
Bild 26: Karosserie / Seitenteil links Kratzer
