Autohaus Koch GmbH
 Hansastraße 212
 13051-Berlin

Einfach. Ertragreich. 2trde.
 SLL Automotive Group GmbH
 Erika-Mann-Str. 63
 80636 München

TÜVNORD**Zustandsbericht****TÜV NORD Autoservice GmbH - Wurster Straße 92 - 27580 Bremerhaven**

Datenquelle: **VIN-Abfrage**
 Hersteller: **Ford**
 Typ: **B-MAX**
 Fahrgestellnummer: **WF0KXXERJKDB61361**
 Erstzulassung: **20.06.2013**
 Getriebe / Gänge: **Schaltgetriebe, 5 Gänge**
 Schadstoffklasse: **EU5**
 Vorverwendung: **Privat**

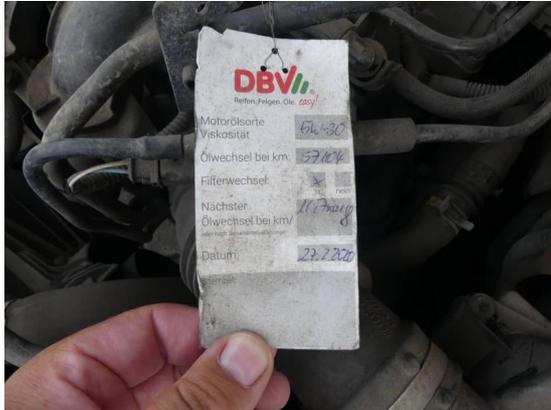
Bild 1: Wartung-Pflege / Wartung fällig

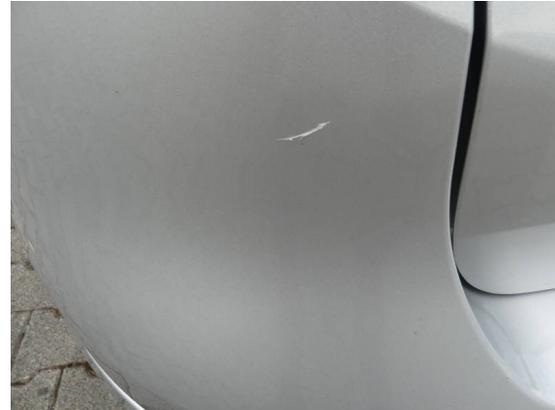
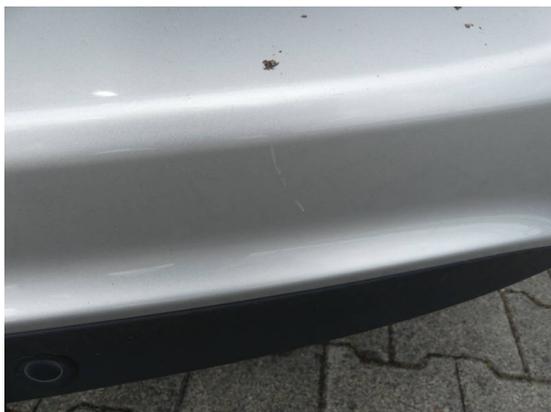
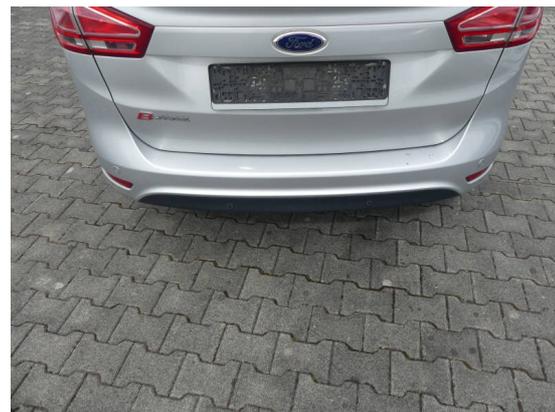
Bild 2: Karosserie / Stoßfänger hinten zerkratzt

Bild 3: Karosserie / Stoßfänger hinten zerkratzt

Bild 4: Karosserie / Stoßfänger hinten zerkratzt

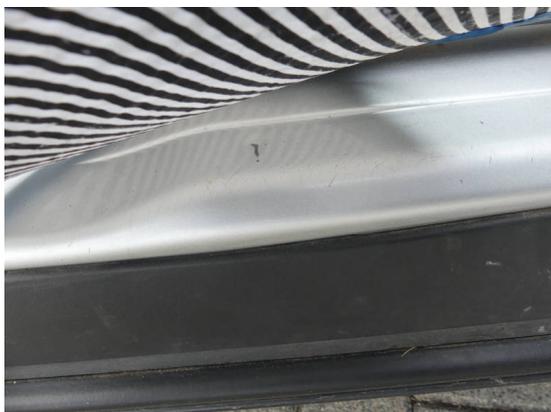
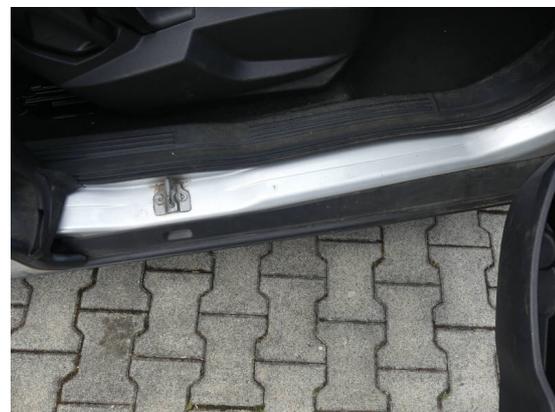
Bild 5: Karosserie / Einstieg vorne rechts Delle mit Kratzer

Bild 6: Karosserie / Einstieg vorne rechts Delle mit Kratzer

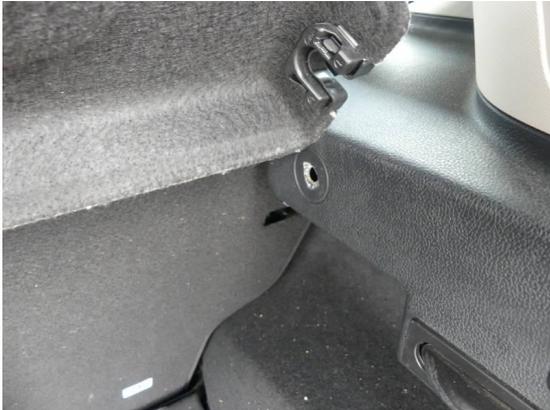
Bild 7: Innenraum / Haltestift für Hutablage rechts abgebrochen

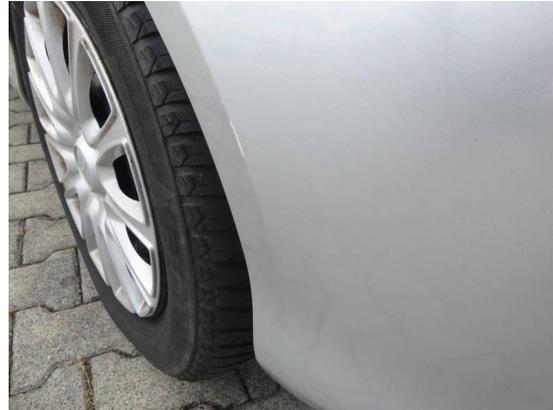
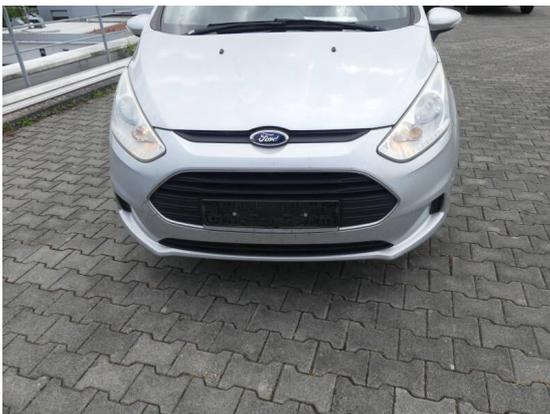
Bild 8: Karosserie / Stoßfänger vorn zerkratzt

Bild 9: Karosserie / Stoßfänger vorn zerkratzt

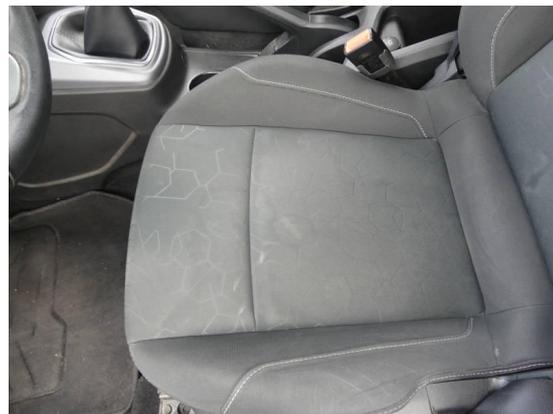
Bild 10: Innenraum / Sitzpolster fleckig

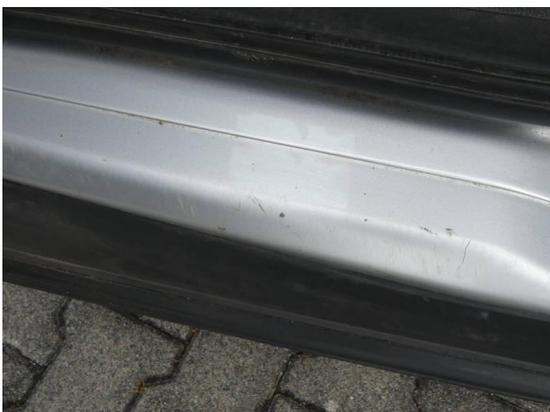
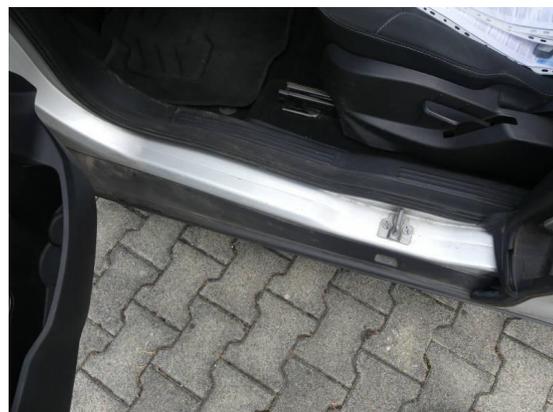
Bild 11: Karosserie / Einstieg vorne links zerkratzt

Bild 12: Karosserie / Einstieg vorne links zerkratzt

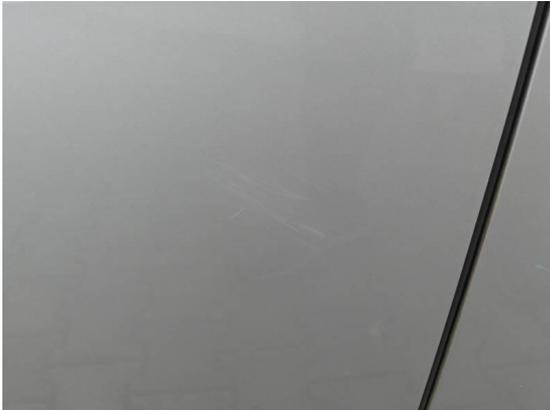
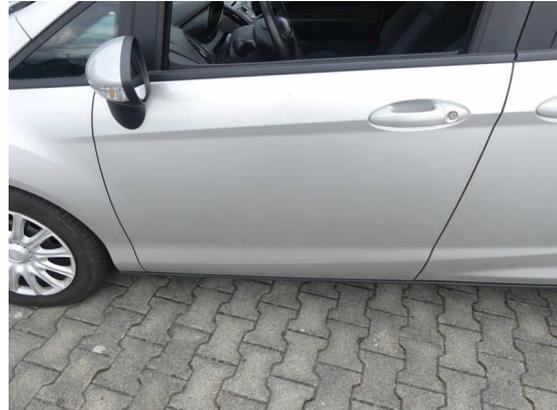
Bild 13: Karosserie / Tür vorne links Kratzer

Bild 14: Karosserie / Tür vorne links Kratzer

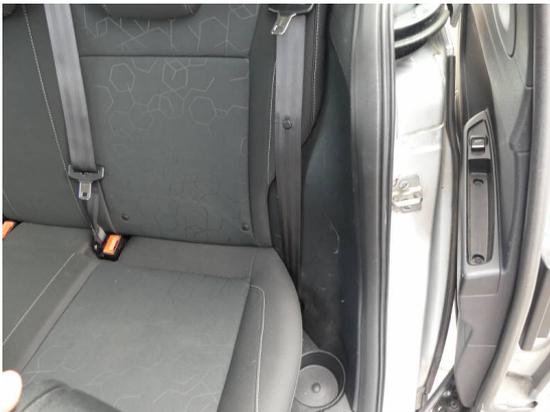
Bild 15: Innenraum / Verkleidung neben Rücksitzelehne links Kratzer

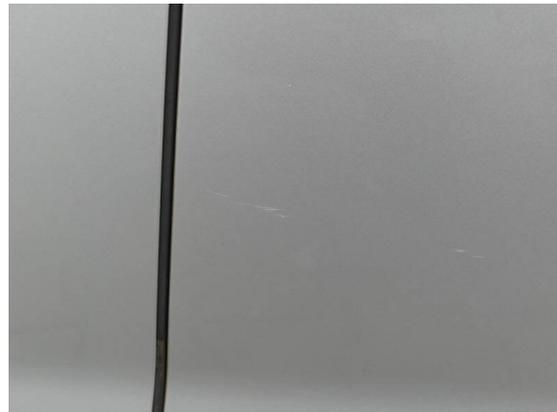
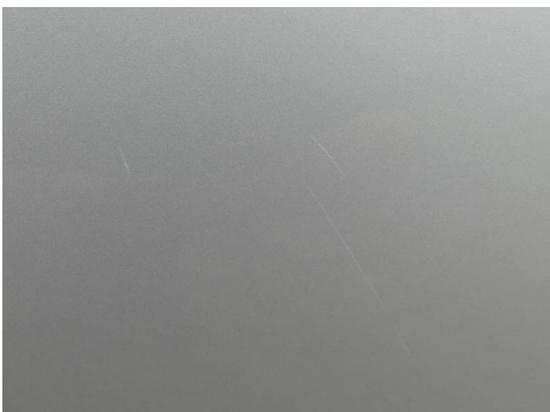
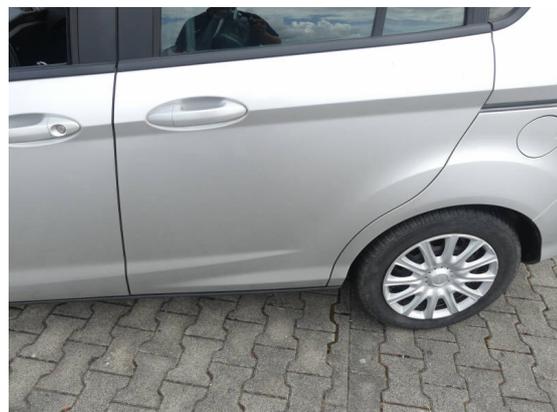
Bild 16: Karosserie / Tür hinten links zerkratzt

Bild 17: Karosserie / Tür hinten links zerkratzt

Bild 18: Karosserie / Tür hinten links zerkratzt

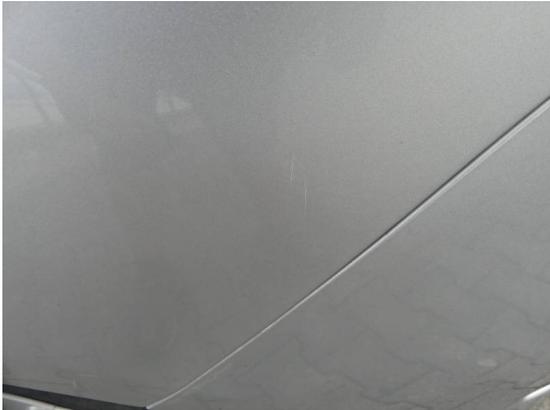
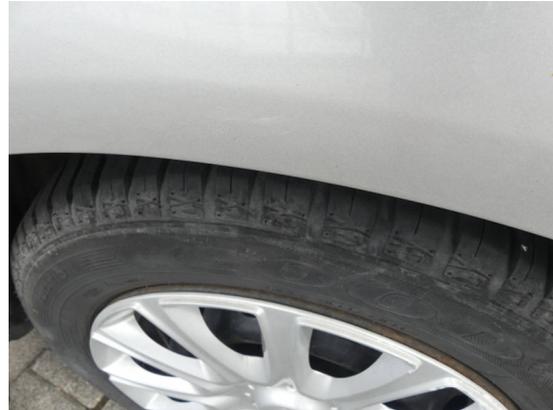
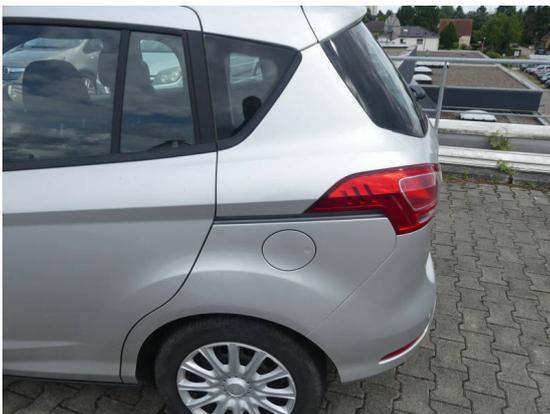
Bild 19: Karosserie / Seitenteil links zerkratzt

Bild 20: Karosserie / Seitenteil links zerkratzt

Bild 21: Karosserie / Seitenteil links zerkratzt

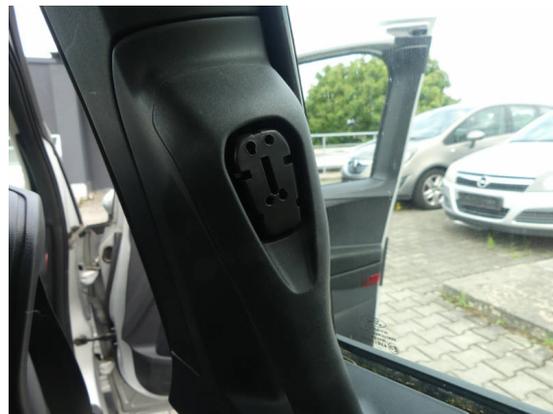
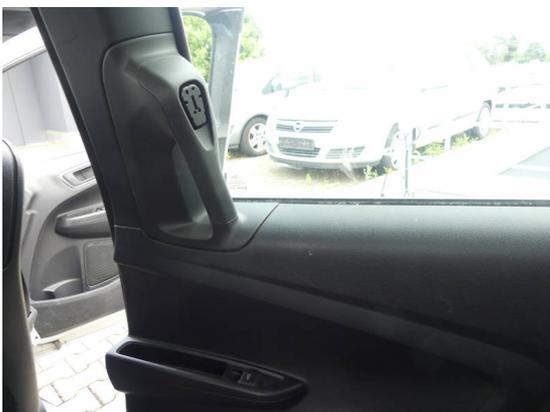
Bild 22: Innenraum / Abdeckung für Türentriegelung hinten rechts fehlt

Bild 23: Innenraum / Abdeckung für Türentriegelung hinten rechts fehlt

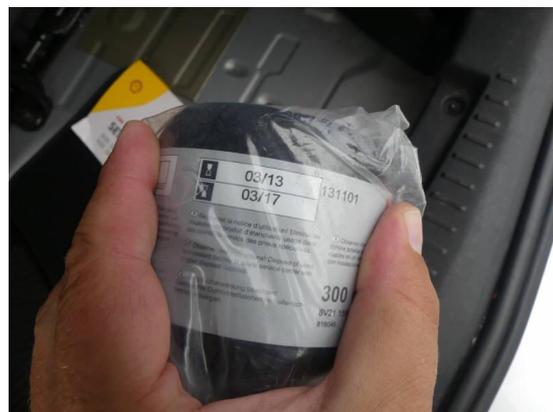
Bild 24: Reifen - Felge / Reifendichtmittel abgelaufen
