8.7.2025

**TÜVNORD****Zustandsbericht****TÜV NORD Autoservice GmbH - Wurster Straße 92 - 27580 Bremerhaven**

Datenquelle: **VIN-Abfrage**  
Hersteller: **Opel**  
Typ: **Corsa D**  
Fahrgestellnummer: **W0L0SDL68C4138131**  
Erstzulassung: **28.06.2012**  
Getriebe / Gänge: **Automatikgetriebe, 5 Gänge**  
Schadstoffklasse: **EU5**  
Vorverwendung: **Privat**

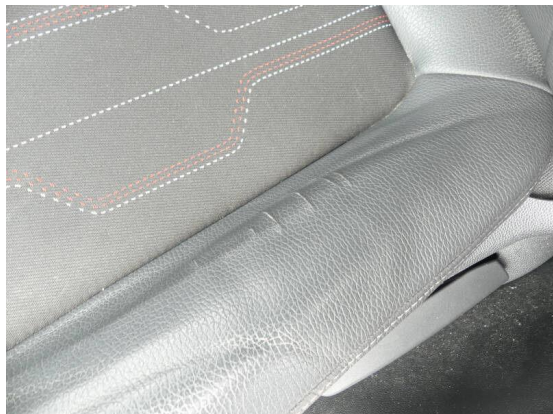
| Nr. | Teil | Bild Nr. | Schaden | Kommentar |
|---|---|---|---|---|
| 1 | Fahrsitz | 1 | Leder eingerissen | |

Bild 1: Innenraum / Fahrersitz Leder eingerissen

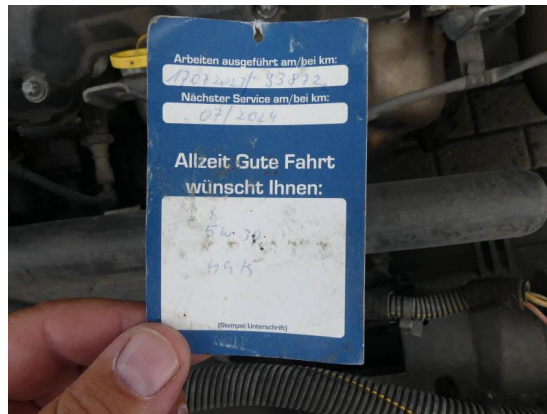
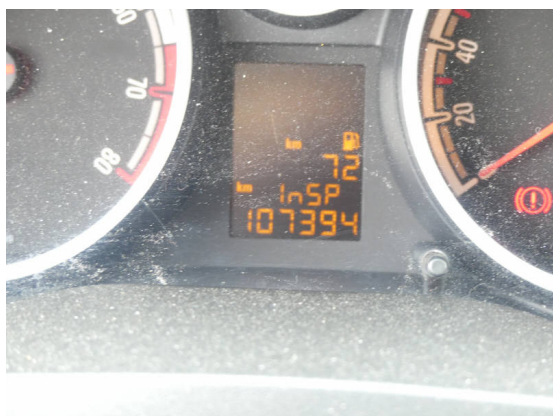
| Nr. | Teil | Bild Nr. | Schaden | Kommentar |
|---|---|---|---|---|
| 2 | Wartung | 2, 3 | fällig | |

Bild 2: Wartung-Pflege / Wartung fällig

Bild 3: Wartung-Pflege / Wartung fällig

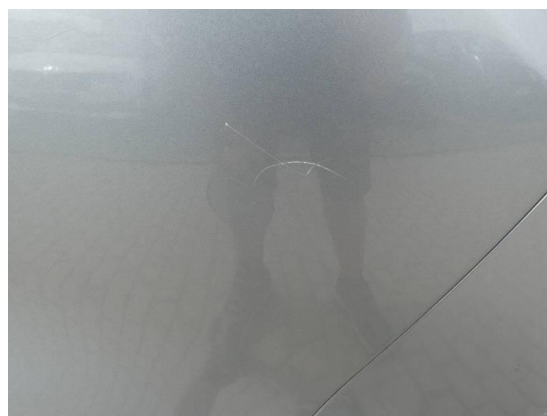
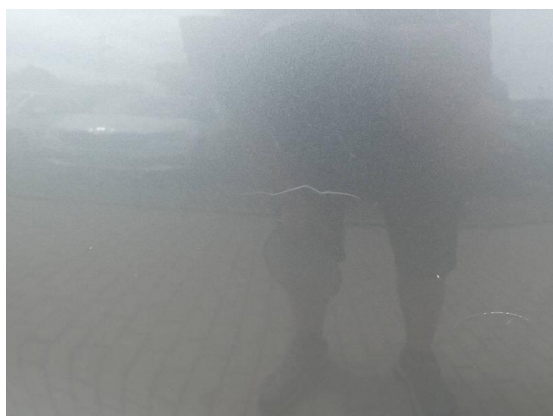
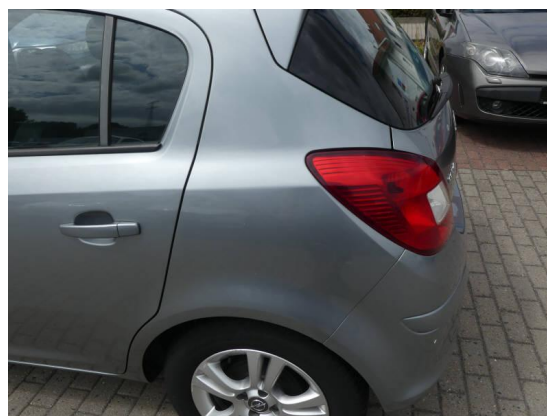
| Nr. | Teil | Bild Nr. | Schaden | Kommentar |
|---|---|---|---|---|
| 3 | Seitenteil links | 4, 5, 6 | zerkratzt | |

Bild 4: Karosserie / Seitenteil links zerkratzt

Bild 5: Karosserie / Seitenteil links zerkratzt

Bild 6: Karosserie / Seitenteil links zerkratzt

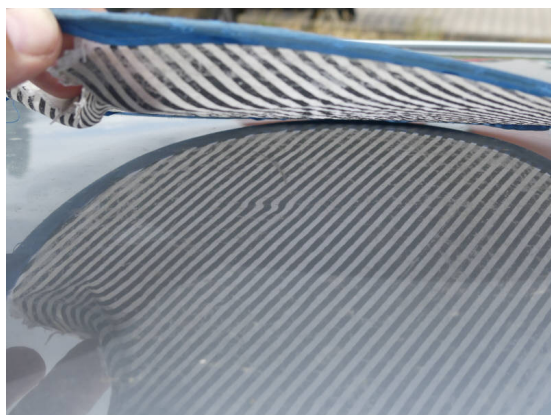
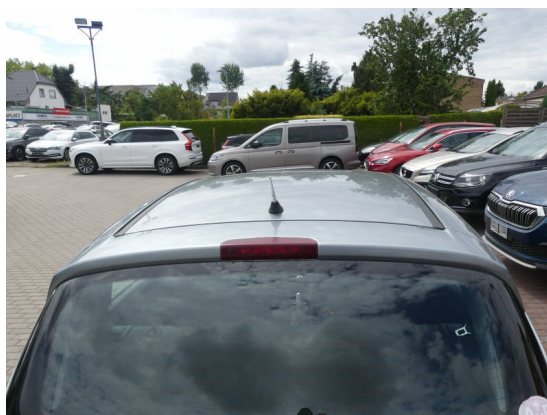
| Nr. | Teil | Bild Nr. | Schaden | Kommentar |
|---|---|---|---|---|
| 4 | Dach | 7, 8 | Dellen | |

Bild 7: Karosserie / Dach Dellen

Bild 8: Karosserie / Dach Dellen

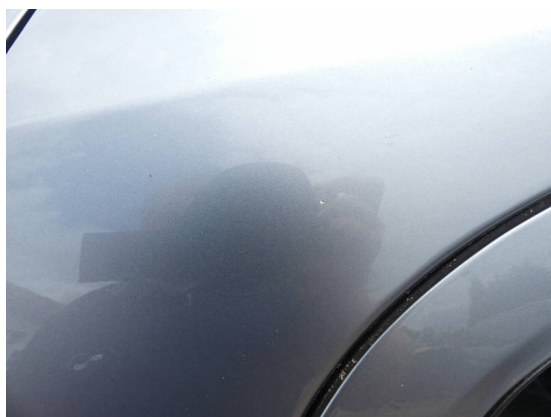
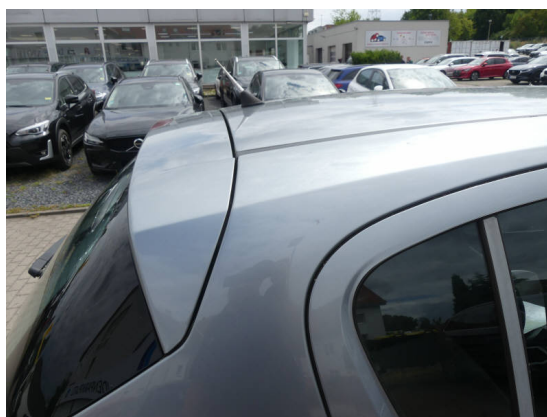
| Nr. | Teil | Bild Nr. | Schaden | Kommentar |
|---|---|---|---|---|
| 5 | Dachholm rechts | 9, 10 | Steinschlag | |

Bild 9: Karosserie / Dachholm rechts Steinschlag

Bild 10: Karosserie / Dachholm rechts Steinschlag

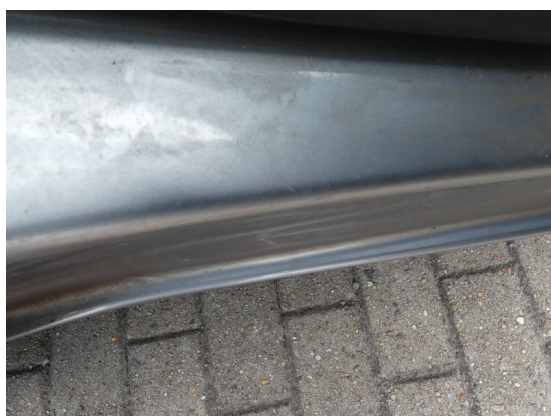
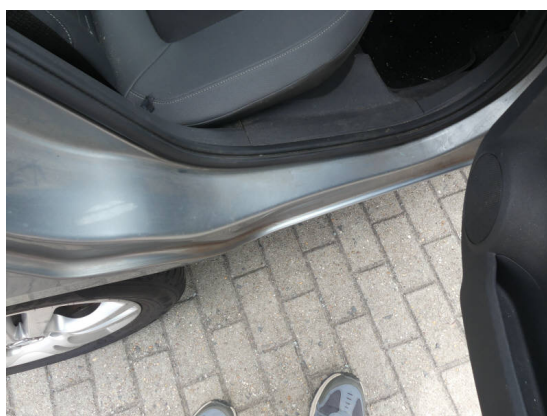
| Nr. | Teil | Bild Nr. | Schaden | Kommentar |
|---|---|---|---|---|
| 6 | Einstieg hinten rechts | 11, 12 | zerkratzt | |

Bild 11: Karosserie / Einstieg hinten rechts zerkratzt

Bild 12: Karosserie / Einstieg hinten rechts zerkratzt

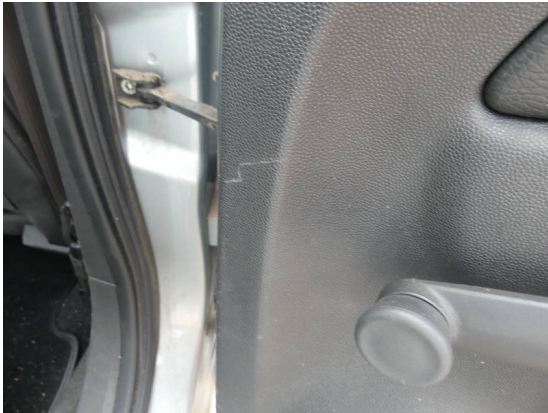
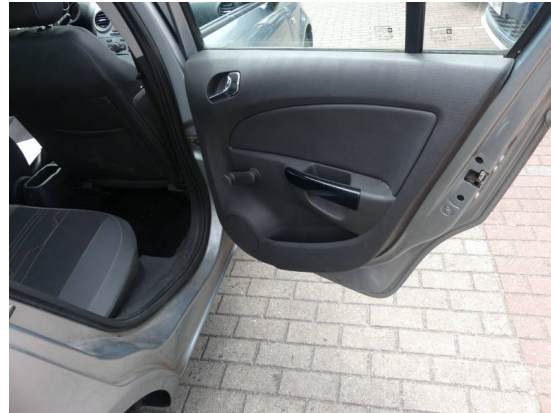
| Nr. | Teil | Bild Nr. | Schaden | Kommentar |
|---|---|---|---|---|
| 7 | Türverkleidung hinten rechts | 13, 14 | Kratzer | |

Bild 13: Innenraum / Türverkleidung hinten rechts  
Kratzer

Bild 14: Innenraum / Türverkleidung hinten rechts  
Kratzer

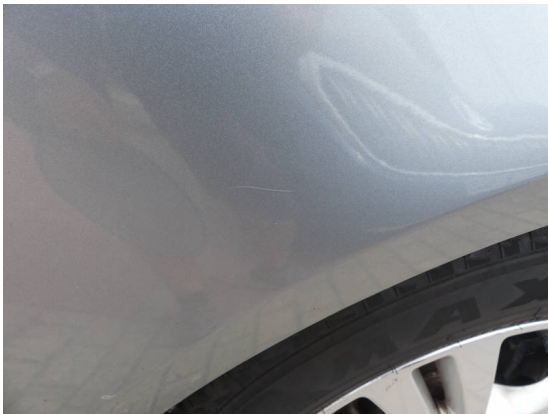
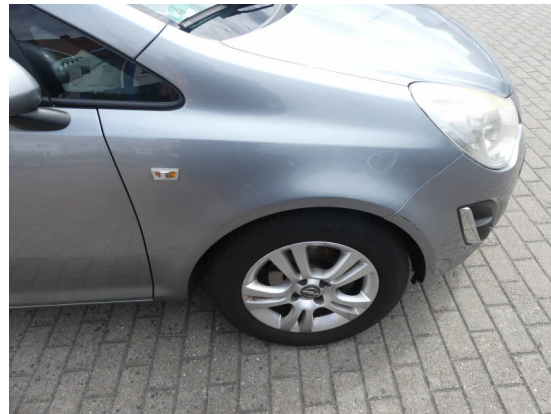
| Nr. | Teil | Bild Nr. | Schaden | Kommentar |
|---|---|---|---|---|
| 8 | Kotflügel rechts | 15, 16 | Kratzer | |

Bild 15: Karosserie / Kotflügel rechts Kratzer

Bild 16: Karosserie / Kotflügel rechts Kratzer

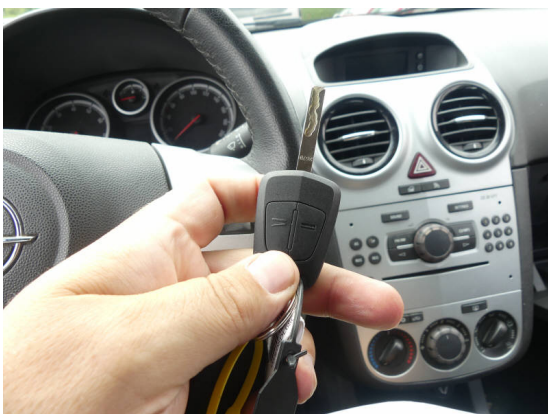
| Nr. | Teil | Bild Nr. | Schaden | Kommentar |
|---|---|---|---|---|
| 9 | Schlüsselfernbedienung | 17 | eine ohne Funktion | |

Bild 17: Technik / Schlüsselfernbedienung eine ohne  
Funktion

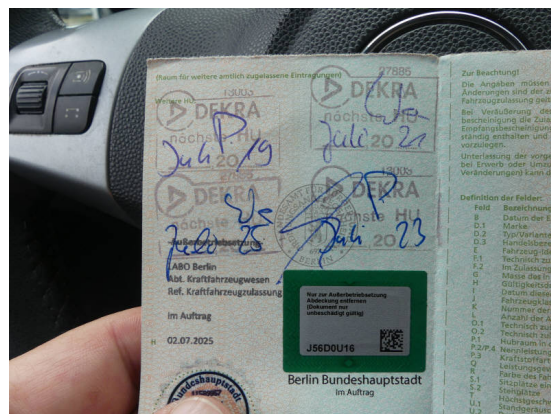
| Nr. | Teil | Bild Nr. | Schaden | Kommentar |
|---|---|---|---|---|
| 10 | AU/HU | 18 | fällig | |

Bild 18: Technik / AU/HU fällig

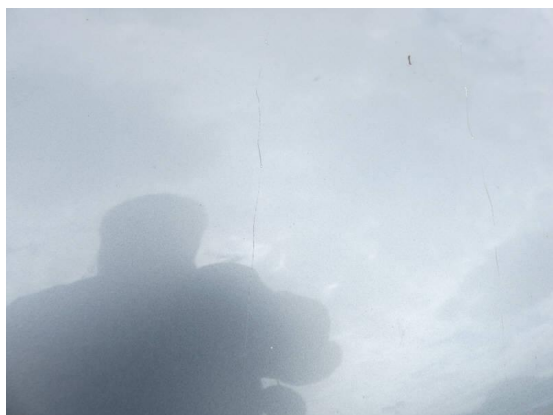
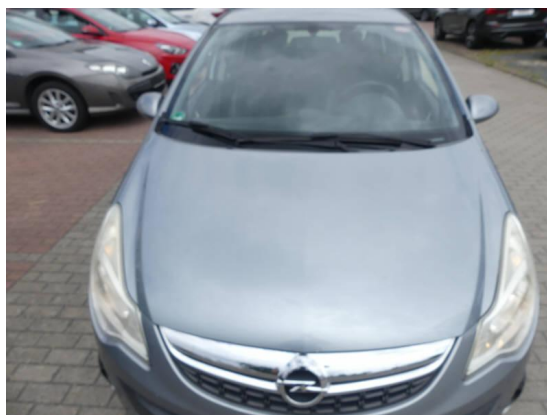
| Nr. | Teil | Bild Nr. | Schaden | Kommentar |
|---|---|---|---|---|
| 11 | Motorhaube | 19, 20 | zerkratzt | |

Bild 19: Karosserie / Motorhaube zerkratzt

Bild 20: Karosserie / Motorhaube zerkratzt

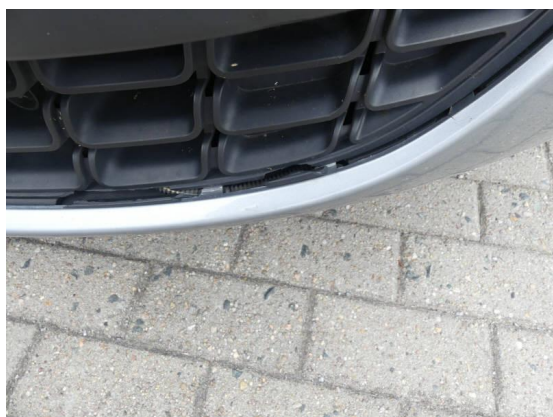
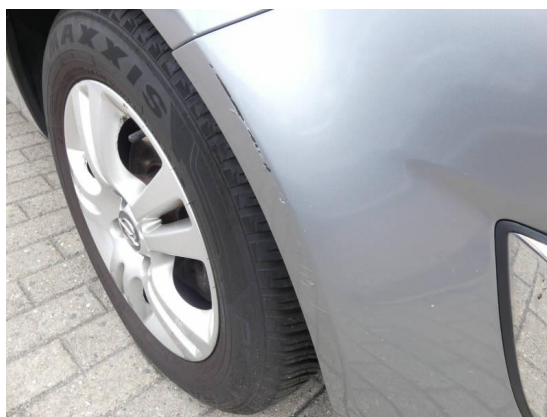
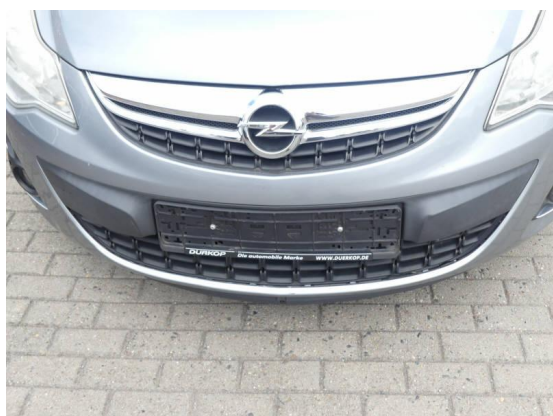
| Nr. | Teil | Bild Nr. | Schaden | Kommentar |
|---|---|---|---|---|
| 12 | Stoßfänger vorn | 21, 22, 23 | zerkratzt und gebrochen | |

Bild 21: Karosserie / Stoßfänger vorn zerkratzt und gebrochen

Bild 22: Karosserie / Stoßfänger vorn zerkratzt und gebrochen

Bild 23: Karosserie / Stoßfänger vorn zerkratzt und gebrochen

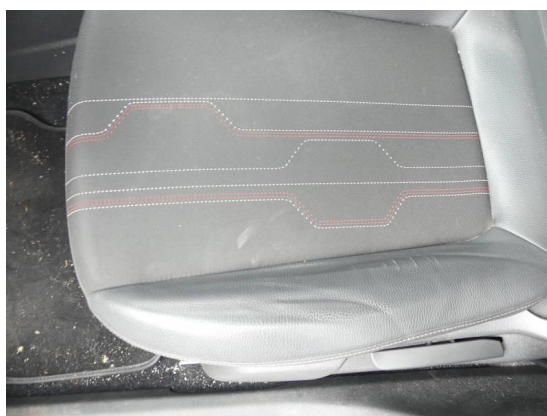
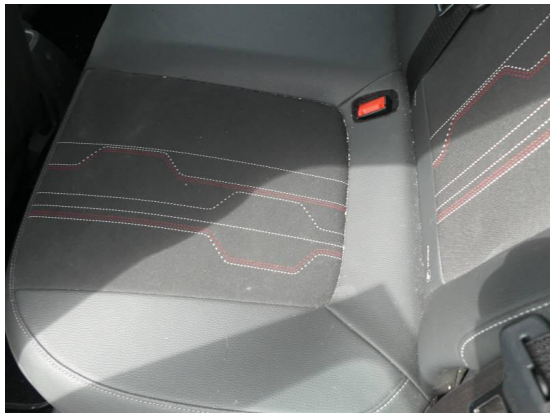
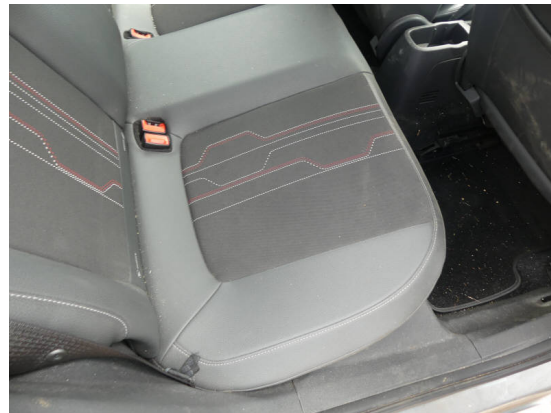
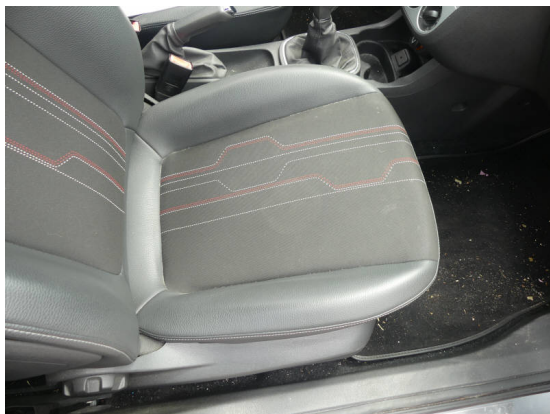
| Nr. | Teil | Bild Nr. | Schaden | Kommentar |
|---|---|---|---|---|
| 13 | Sitzpolster | 24, 25, 26, 27 | fleckig | |

Bild 24: Innenraum / Sitzpolster fleckig

Bild 25: Innenraum / Sitzpolster fleckig

Bild 26: Innenraum / Sitzpolster fleckig

Bild 27: Innenraum / Sitzpolster fleckig

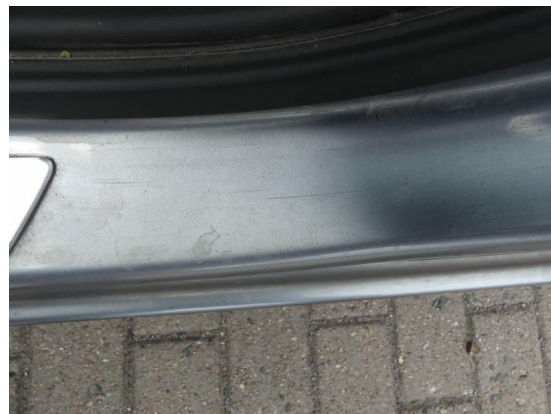
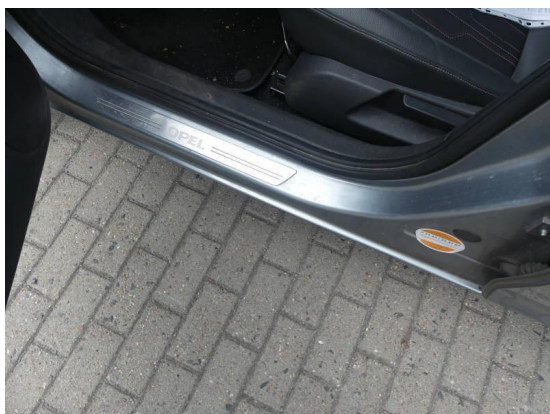
| Nr. | Teil | Bild Nr. | Schaden | Kommentar |
|---|---|---|---|---|
| 14 | Einstieg vorne links | 28, 29 | zerkratzt | |

Bild 28: Karosserie / Einstieg vorne links zerkratzt

Bild 29: Karosserie / Einstieg vorne links zerkratzt

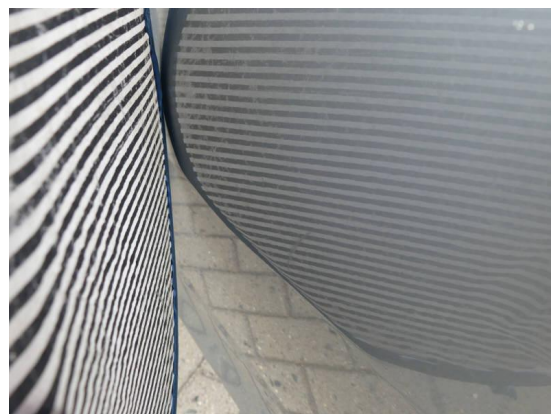
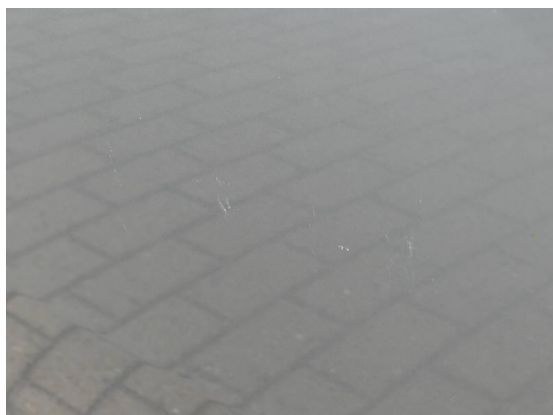
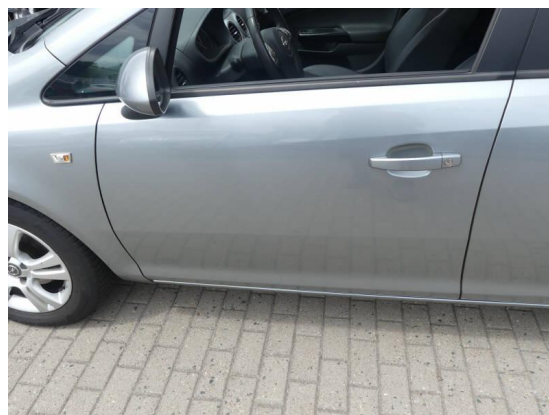
| Nr. | Teil | Bild Nr. | Schaden | Kommentar |
|---|---|---|---|---|
| 15 | Tür vorne links | 30, 31, 32 | Delle und zerkratzt | |

Bild 30: Karosserie / Tür vorne links Delle und zerkratzt

Bild 31: Karosserie / Tür vorne links Delle und zerkratzt

Bild 32: Karosserie / Tür vorne links Delle und zerkratzt

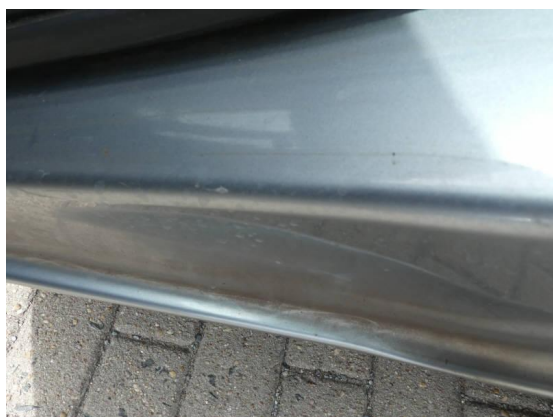
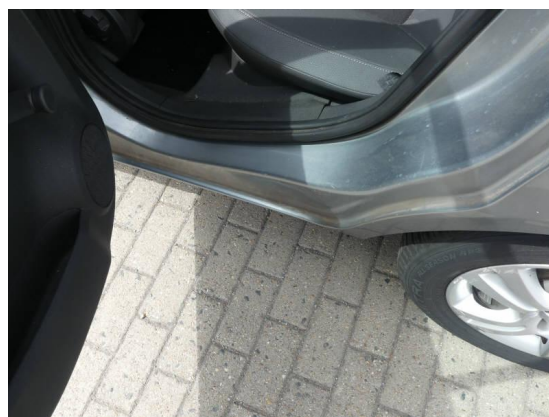
| Nr. | Teil | Bild Nr. | Schaden | Kommentar |
|---|---|---|---|---|
| 16 | Einstieg hinten links | 33, 34 | zerkratzt | |

Bild 33: Karosserie / Einstieg hinten links zerkratzt

Bild 34: Karosserie / Einstieg hinten links zerkratzt

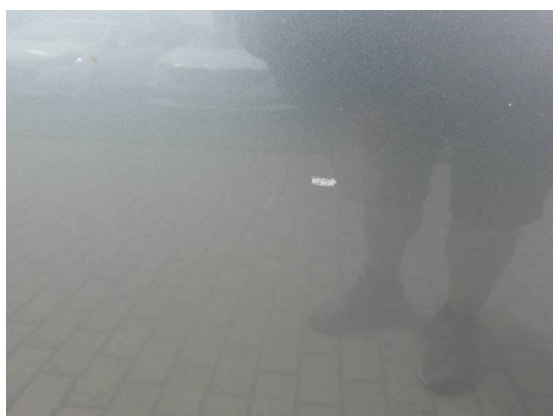
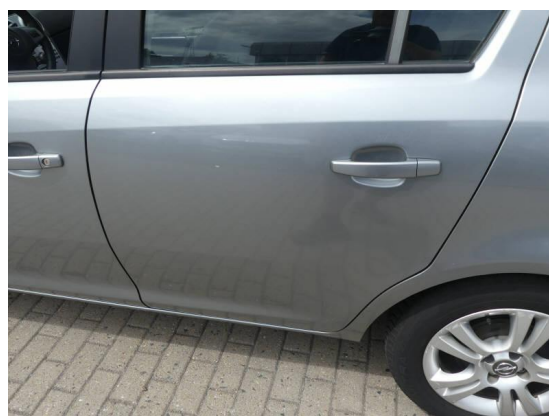
| Nr. | Teil | Bild Nr. | Schaden | Kommentar |
|---|---|---|---|---|
| 17 | Tür hinten links | 35, 36 | Kratzer | |

Bild 35: Karosserie / Tür hinten links Kratzer

Bild 36: Karosserie / Tür hinten links Kratzer

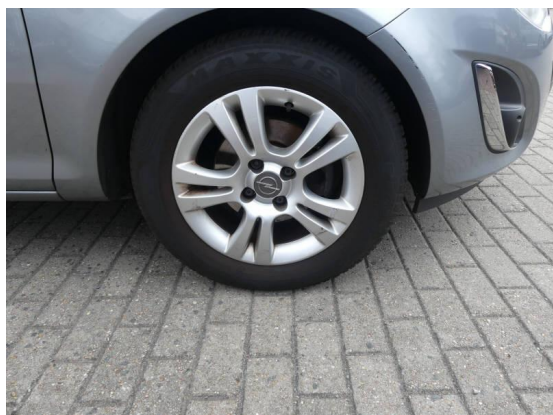
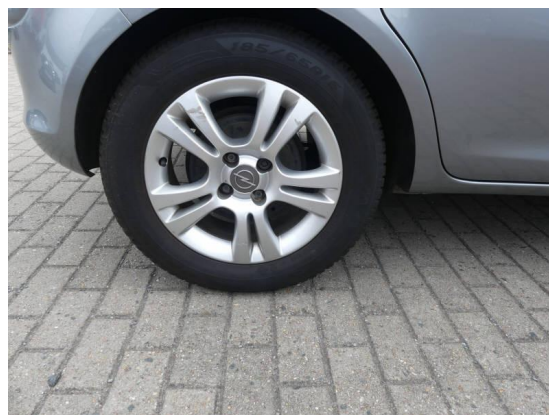
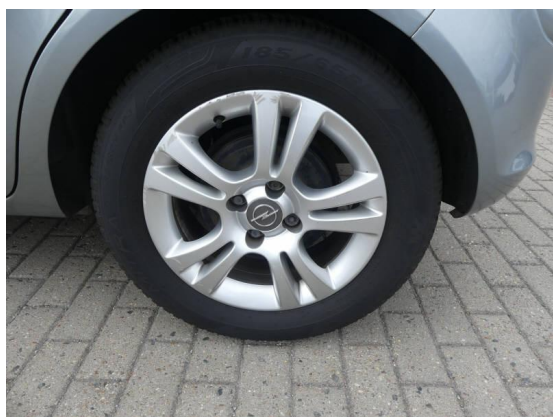
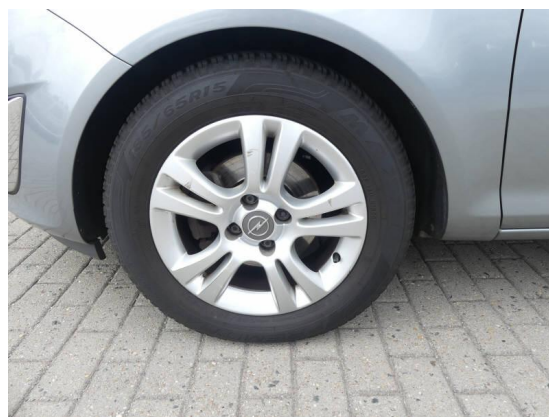
| Nr. | Teil | Bild Nr. | Schaden | Kommentar |
|---|---|---|---|---|
| 18 | Alufelgen alle | 37, 38, 39, 40 | zerkratzt | |

Bild 37: Reifen - Felge / Alufelgen alle zerkratzt

Bild 38: Reifen - Felge / Alufelgen alle zerkratzt

Bild 39: Reifen - Felge / Alufelgen alle zerkratzt

Bild 40: Reifen - Felge / Alufelgen alle zerkratzt
