Koch Gruppe Automobile AG  
Marzahner Chaussee 219  
12681-Berlin

9.7.2025

**TÜVNORD****Zustandsbericht****TÜV NORD Autoservice GmbH - Wurster Straße 92 - 27580 Bremerhaven**

Datenquelle: **VIN-Abfrage**  
Hersteller: **Audi**  
Typ: **A3 Sportback**  
Fahrgestellnummer: **WAUZZZ8P9CA008967**  
Erstzulassung: **11.07.2011**  
Getriebe / Gänge: **Automatikgetriebe, 7 Gänge**  
Schadstoffklasse: **EU5**  
Vorverwendung: **Privat**

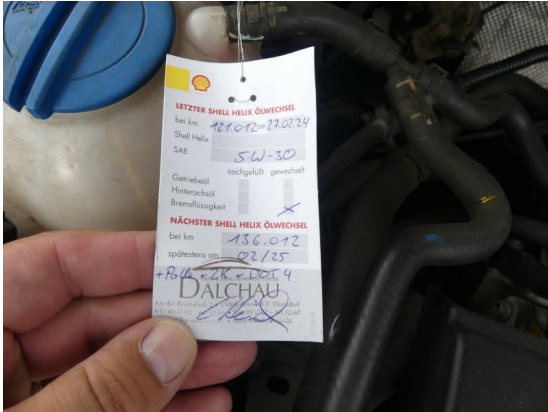
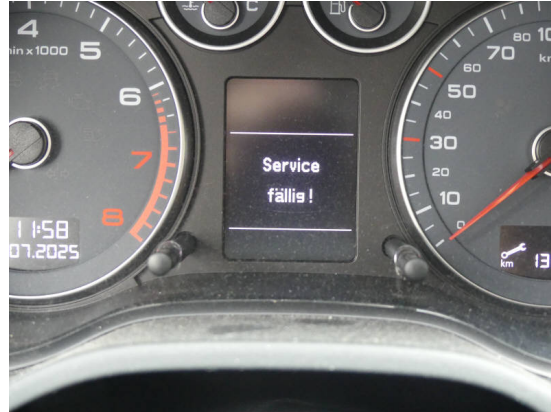
| Nr. | Teil | Bild Nr. | Schaden | Kommentar |
|---|---|---|---|---|
| 1 | Wartung | 1, 2 | fällig | |

Bild 1: Wartung-Pflege / Wartung fällig

Bild 2: Wartung-Pflege / Wartung fällig

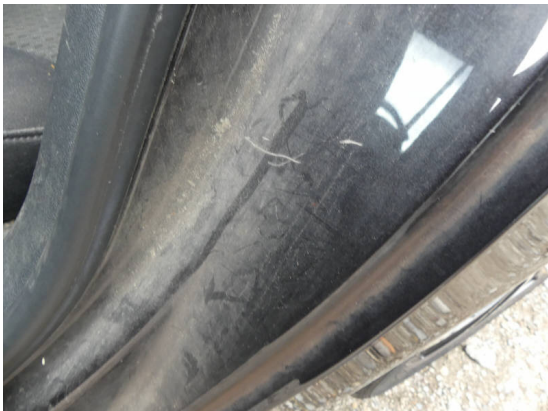
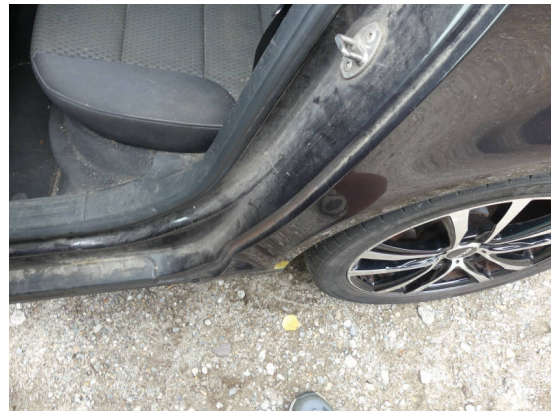
| Nr. | Teil | Bild Nr. | Schaden | Kommentar |
|---|---|---|---|---|
| 2 | Einstieg hinten links | 3, 4 | Kratzer | |

Bild 3: Karosserie / Einstieg hinten links Kratzer

Bild 4: Karosserie / Einstieg hinten links Kratzer

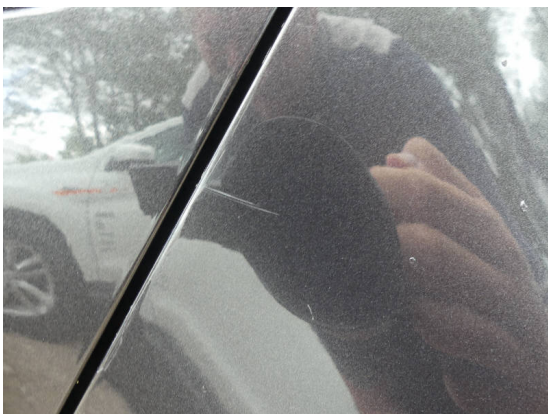
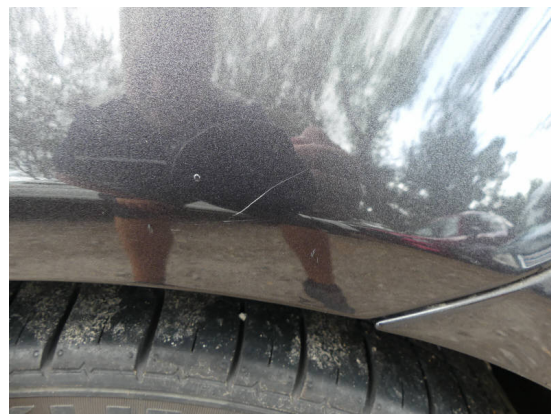
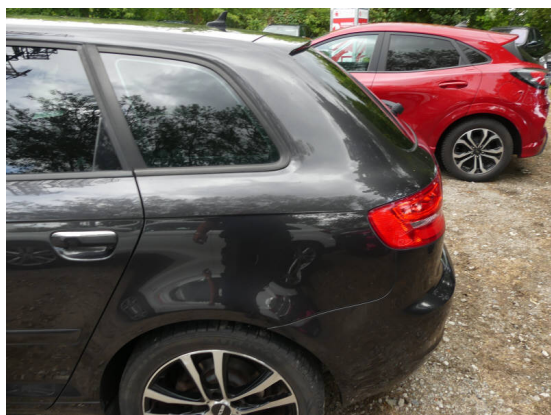
| Nr. | Teil | Bild Nr. | Schaden | Kommentar |
|---|---|---|---|---|
| 3 | Seitenteil links | 5, 6, 7 | zerkratzt | |

Bild 5: Karosserie / Seitenteil links zerkratzt

Bild 6: Karosserie / Seitenteil links zerkratzt

Bild 7: Karosserie / Seitenteil links zerkratzt

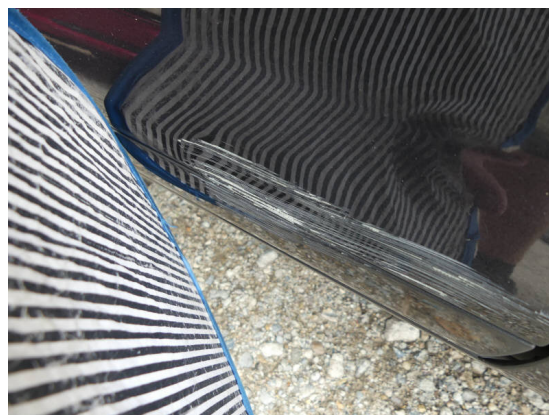
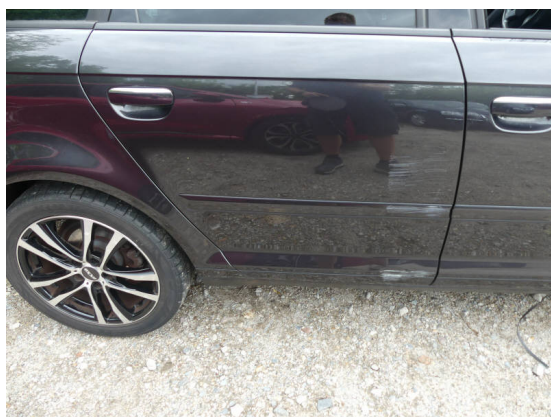
| Nr. | Teil | Bild Nr. | Schaden | Kommentar |
|---|---|---|---|---|
| 4 | Tür hinten rechts | 8, 9 | deformiert und zerkratzt | |

Bild 8: Karosserie / Tür hinten rechts deformiert und zerkratzt

Bild 9: Karosserie / Tür hinten rechts deformiert und zerkratzt

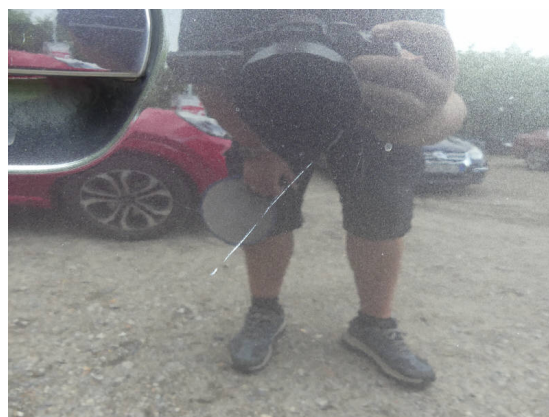
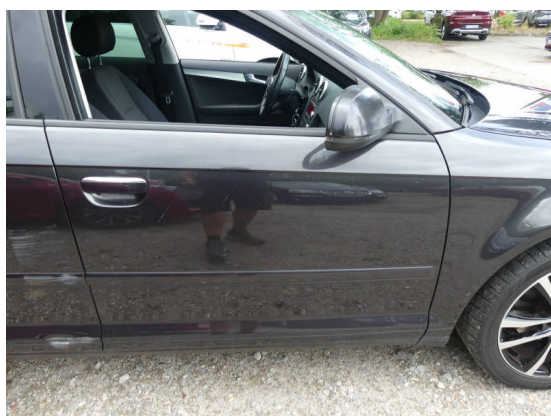
| Nr. | Teil | Bild Nr. | Schaden | Kommentar |
|---|---|---|---|---|
| 5 | Tür vorne rechts | 10, 11 | zerkratzt | |

Bild 10: Karosserie / Tür vorne rechts zerkratzt

Bild 11: Karosserie / Tür vorne rechts zerkratzt

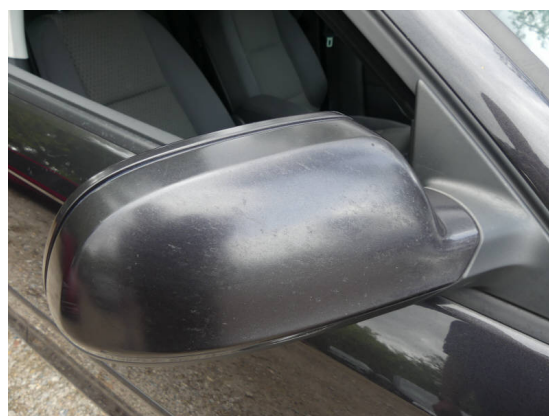
| Nr. | Teil | Bild Nr. | Schaden | Kommentar |
|---|---|---|---|---|
| 6 | Spiegelkappe rechts | 12 | matt lackiert | |

Bild 12: Karosserie / Spiegelkappe rechts matt lackiert

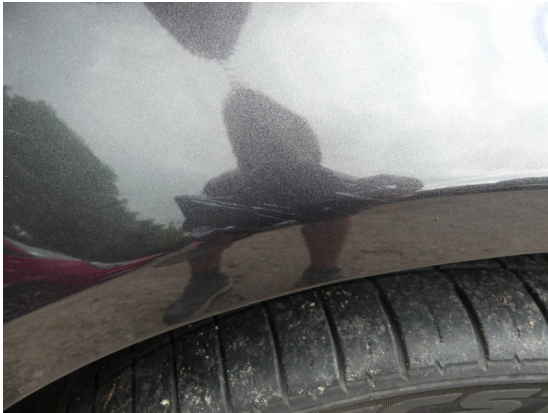
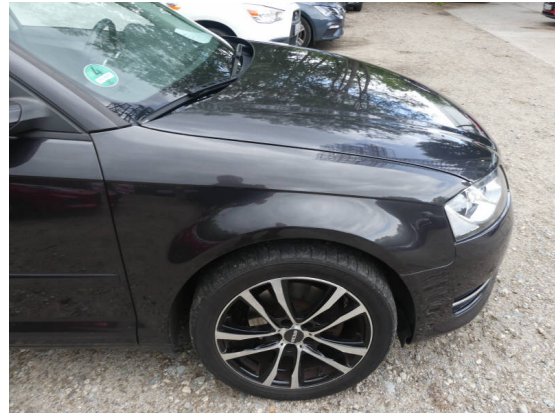
| Nr. | Teil | Bild Nr. | Schaden | Kommentar |
|---|---|---|---|---|
| 7 | Kotflügel rechts | 13, 14 | Kratzer | |

Bild 13: Karosserie / Kotflügel rechts Kratzer

Bild 14: Karosserie / Kotflügel rechts Kratzer

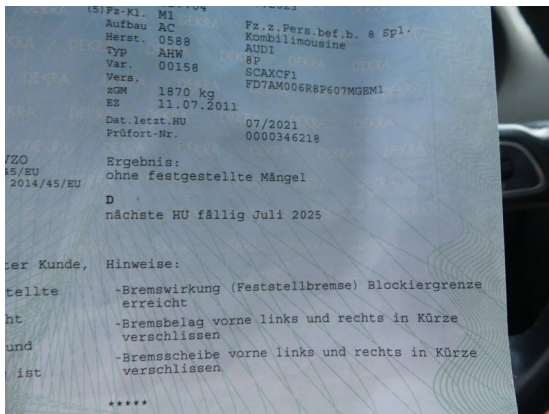
| Nr. | Teil | Bild Nr. | Schaden | Kommentar |
|---|---|---|---|---|
| 8 | AU/HU | 15 | fällig | |

Bild 15: Technik / AU/HU fällig

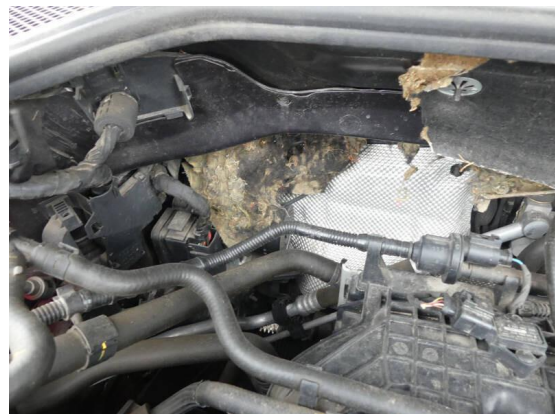
| Nr. | Teil | Bild Nr. | Schaden | Kommentar |
|---|---|---|---|---|
| 9 | Dämmmatte Spritzwand | 16 | zerrissen | |

Bild 16: Technik / Dämmmatte Spritzwand zerrissen

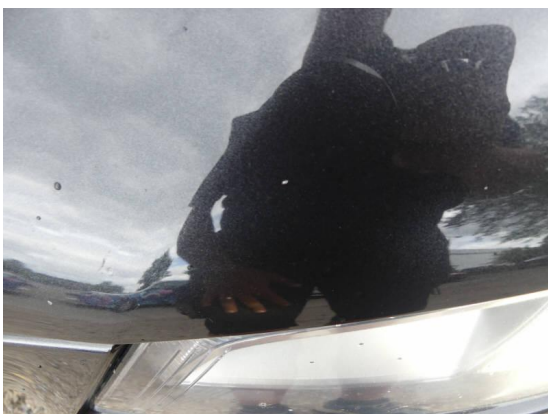
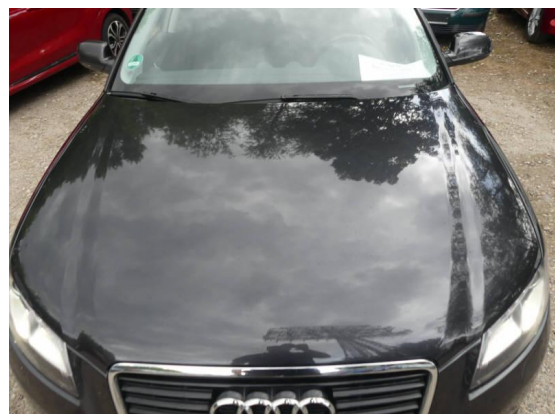
| Nr. | Teil | Bild Nr. | Schaden | Kommentar |
|---|---|---|---|---|
| 10 | Motorhaube | 17, 18 | diverse Steinschläge | |

Bild 17: Karosserie / Motorhaube diverse Steinschläge

Bild 18: Karosserie / Motorhaube diverse Steinschläge

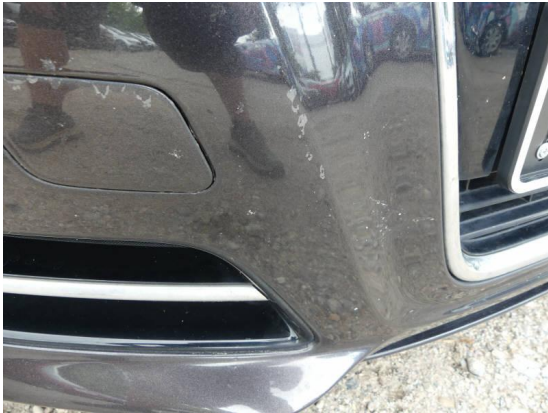
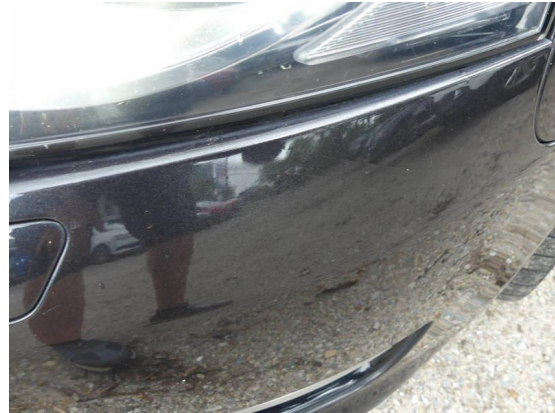
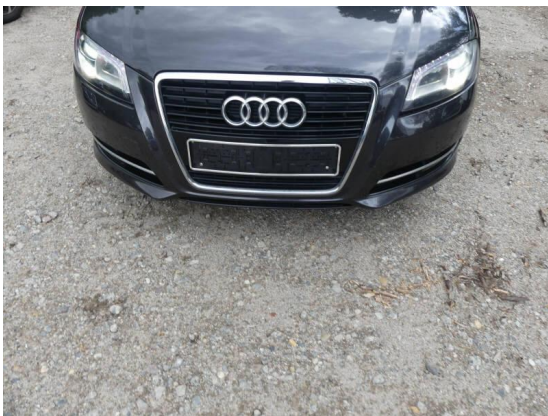
| Nr. | Teil | Bild Nr. | Schaden | Kommentar |
|---|---|---|---|---|
| 11 | Stoßfänger vorn | 19, 20,<br>21 | Klarlack löst sich ab und<br>gestaucht | |

Bild 19: Karosserie / Stoßfänger vorn Klarlack löst sich ab und gestaucht

Bild 20: Karosserie / Stoßfänger vorn Klarlack löst sich ab und gestaucht

Bild 21: Karosserie / Stoßfänger vorn Klarlack löst sich ab und gestaucht

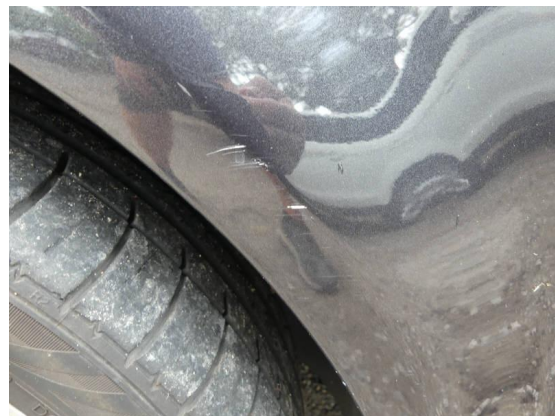
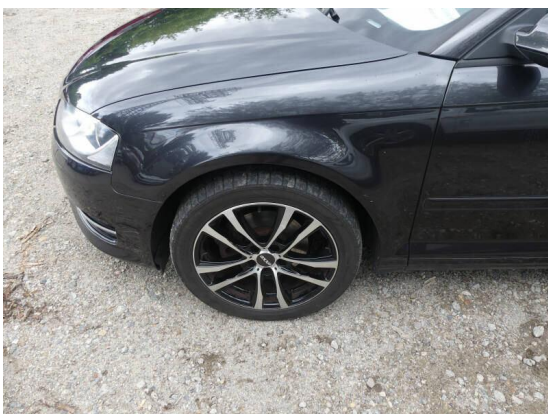
| Nr. | Teil | Bild Nr. | Schaden | Kommentar |
|---|---|---|---|---|
| 12 | Kotflügel links | 22, 23 | Kratzer | |

Bild 22: Karosserie / Kotflügel links Kratzer

Bild 23: Karosserie / Kotflügel links Kratzer

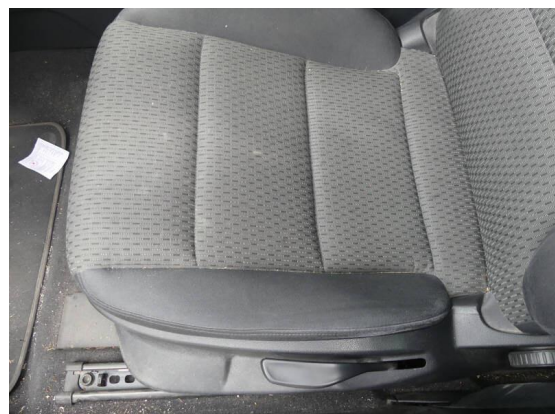
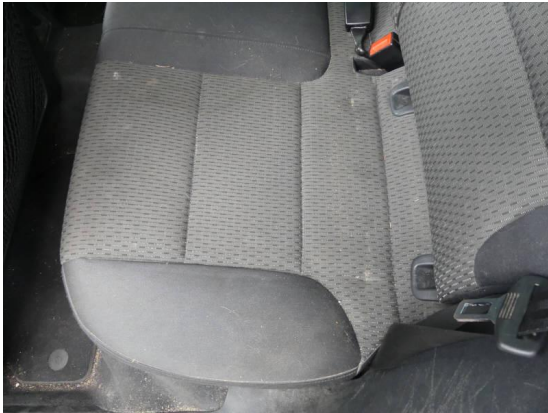
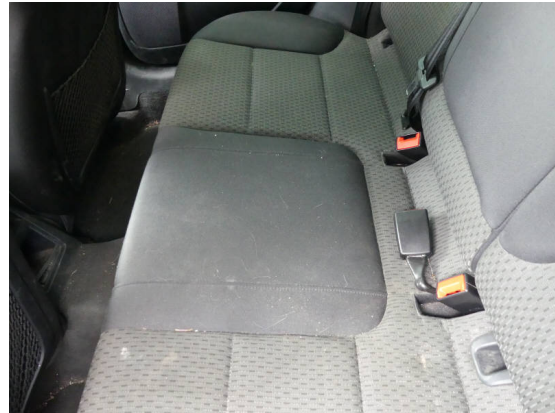
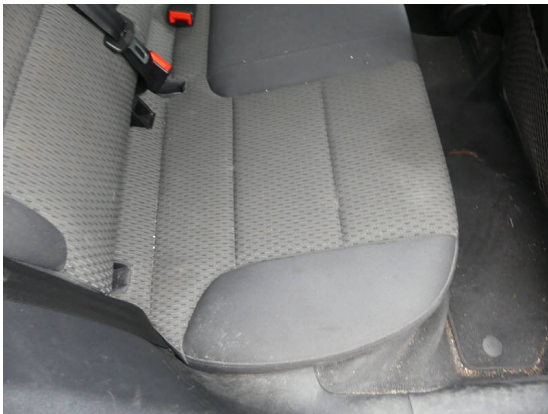
| Nr. | Teil | Bild Nr. | Schaden | Kommentar |
|---|---|---|---|---|
| 13 | Sitzpolster | 24, 25,<br>26, 27 | fleckig | |

Bild 24: Innenraum / Sitzpolster fleckig

Bild 25: Innenraum / Sitzpolster fleckig

Bild 26: Innenraum / Sitzpolster fleckig

Bild 27: Innenraum / Sitzpolster fleckig

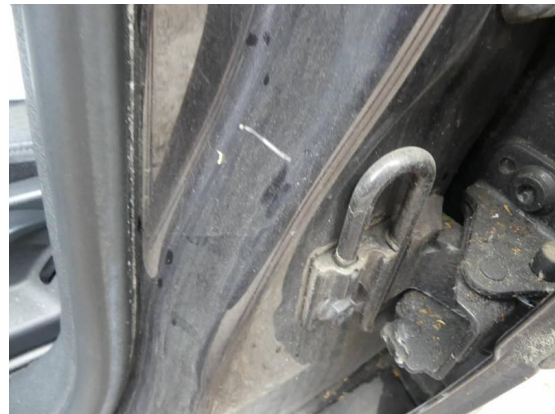
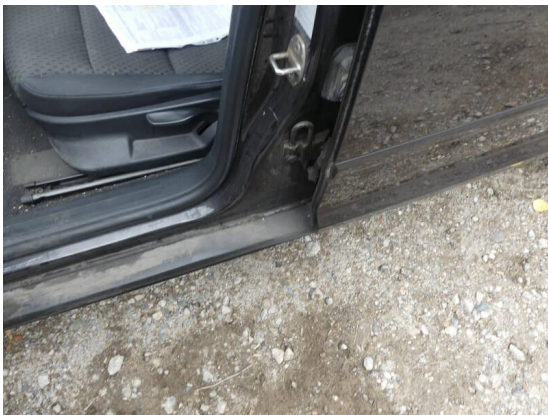
| Nr. | Teil | Bild Nr. | Schaden | Kommentar |
|---|---|---|---|---|
| 14 | B-Säule links | 28, 29 | Kratzer | |

Bild 28: Karosserie / B-Säule links Kratzer

Bild 29: Karosserie / B-Säule links Kratzer

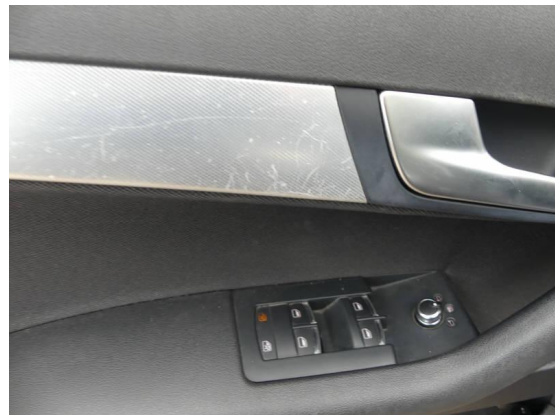
| Nr. | Teil | Bild Nr. | Schaden | Kommentar |
|---|---|---|---|---|
| 15 | Türverkleidung vorne links | 30 | Kratzer | |

Bild 30: Karosserie / Türverkleidung vorne links Kratzer

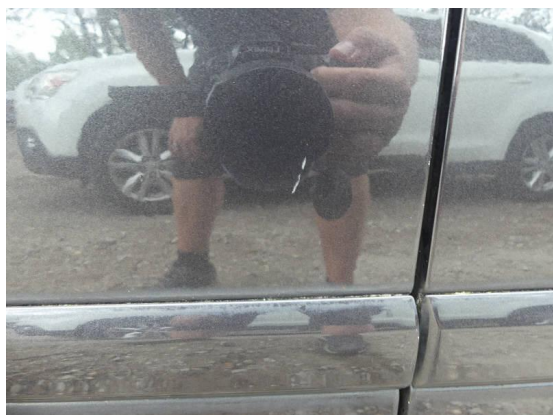
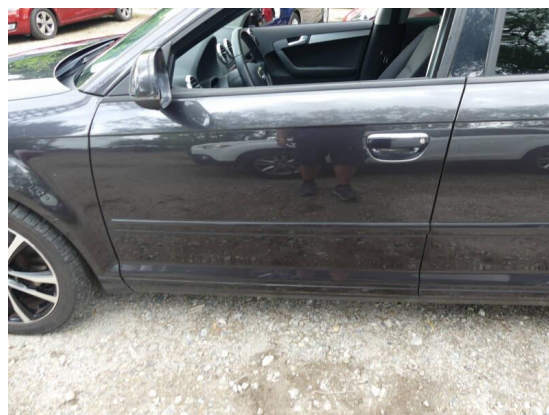
| Nr. | Teil | Bild Nr. | Schaden | Kommentar |
|---|---|---|---|---|
| 16 | Tür vorne links | 31, 32 | Kratzer | |

Bild 31: Karosserie / Tür vorne links Kratzer

Bild 32: Karosserie / Tür vorne links Kratzer

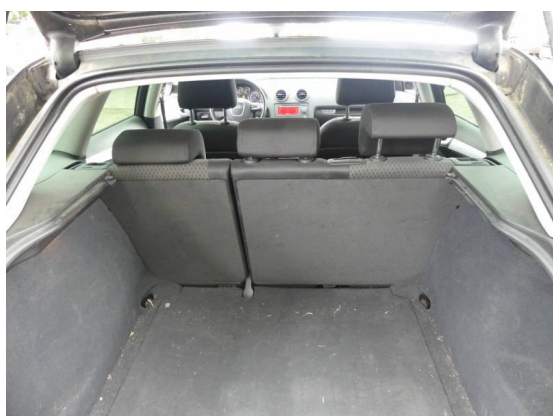
| Nr. | Teil | Bild Nr. | Schaden | Kommentar |
|---|---|---|---|---|
| 17 | Kofferraumabdeckung | 33 | fehlt | |

Bild 33: Innenraum / Kofferraumabdeckung fehlt
