Autohaus Koch GmbH  
 Hansastraße 212  
 13051-Berlin

**TÜVNORD****Zustandsbericht****TÜV NORD Autoservice GmbH - Wurster Straße 92 - 27580 Bremerhaven**

Datenquelle: **VIN-Abfrage**  
 Hersteller: **Volkswagen**  
 Typ: **Passat Variant**  
 Fahrgestellnummer: **WVWZZZ3CZ9E001153**  
 Erstzulassung: **18.06.2008**  
 Getriebe / Gänge: **Schaltgetriebe, 6 Gänge**  
 Schadstoffklasse: **EU4**  
 Vorverwendung: **Privat**

Gutachter: Schreiber Stephan  
 Besichtigungsdatum: 30.6.2025  
 Auftragsnummer: 001153

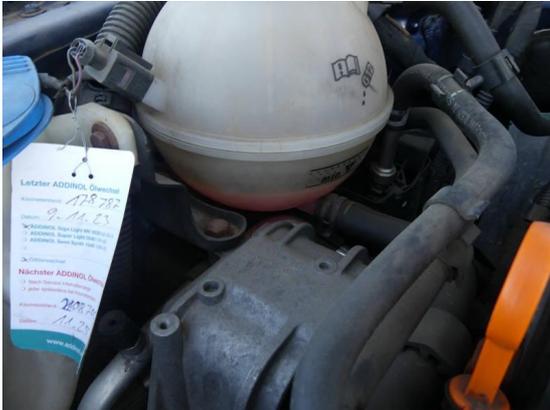
Nr.	Teil	Bild Nr.	Schaden	Kommentar
1	Kühlwasserstand	1	unter minimum	
2	Seitenteil rechts	2, 3	deformiert und zerkratzt	
3	Tür hinten rechts	4, 5, 6	zerkratzt	
4	Tür vorne rechts	7, 8	Kratzer	
5	Kotflügel rechts	9, 10	Korrosion unter Lack	
6	Spiegelkappe rechts	11	Kratzer

Bild 1: Technik / Kühlwasserstand unter minimum

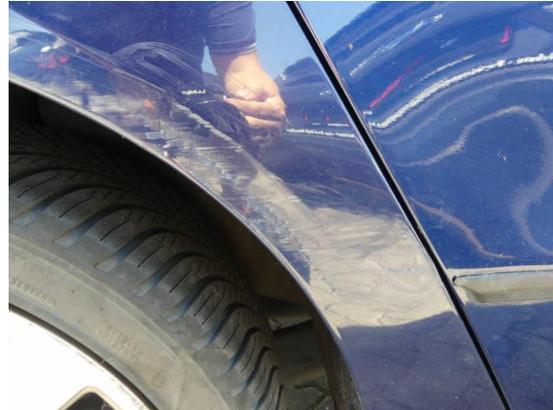
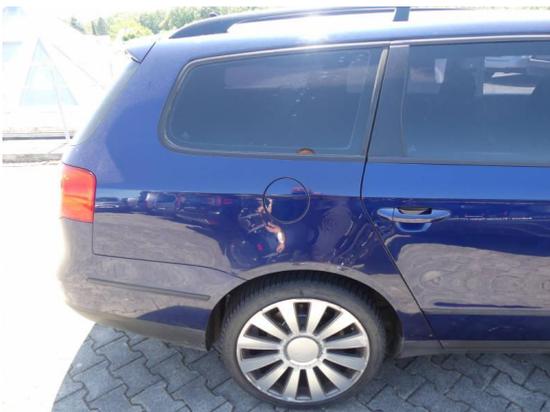
Bild 2: Karosserie / Seitenteil rechts deformiert und zerkratzt

Bild 3: Karosserie / Seitenteil rechts deformiert und zerkratzt

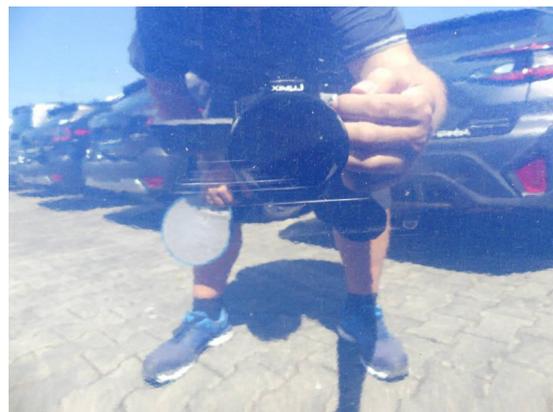
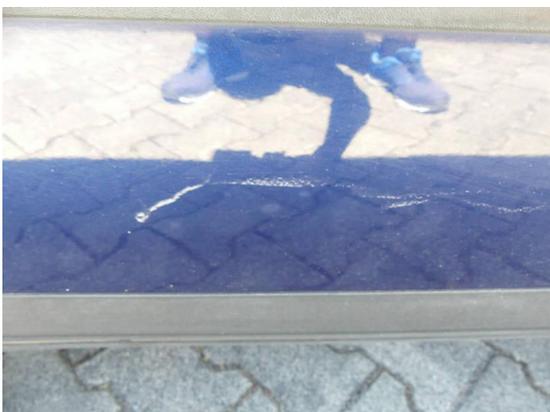
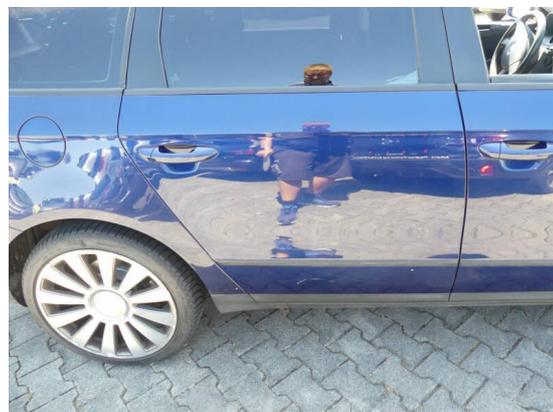
Bild 4: Karosserie / Tür hinten rechts zerkratzt

Bild 5: Karosserie / Tür hinten rechts zerkratzt

Bild 6: Karosserie / Tür hinten rechts zerkratzt

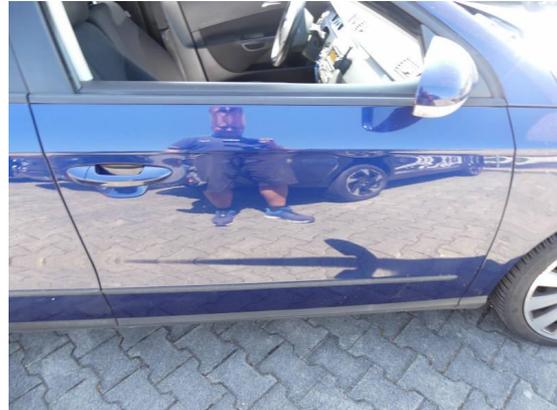
Bild 8: Karosserie / Tür vorne rechts Kratzer

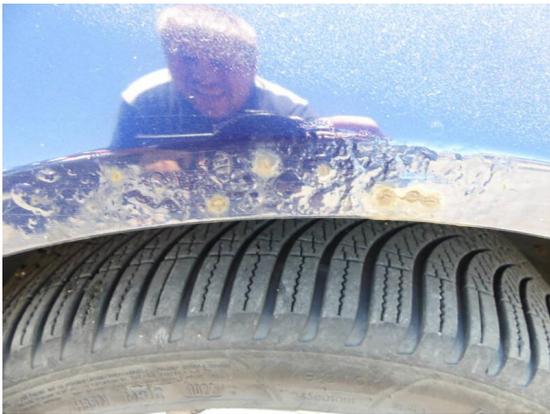
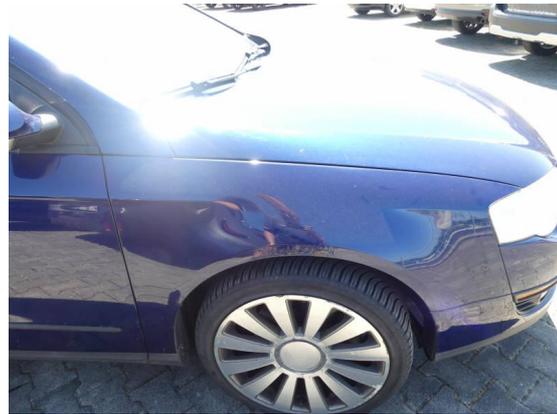
Bild 9: Karosserie / Kotflügel rechts Korrosion unter Lack

Bild 10: Karosserie / Kotflügel rechts Korrosion unter Lack

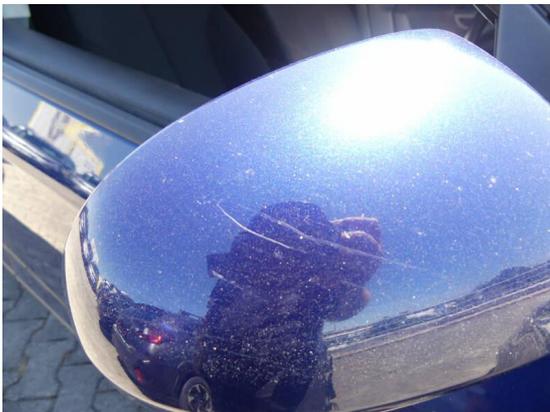
Bild 11: Karosserie / Spiegelkappe rechts Kratzer

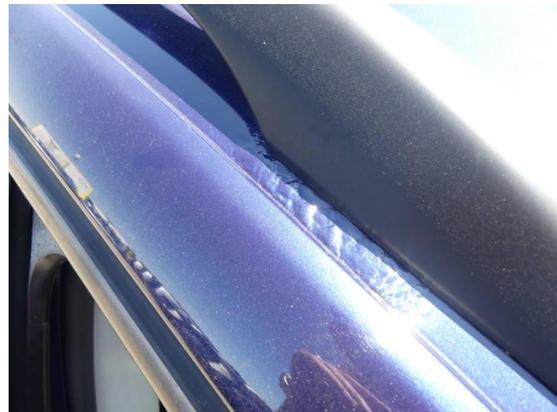
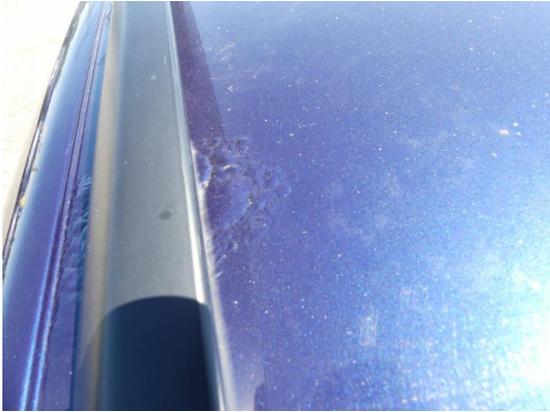
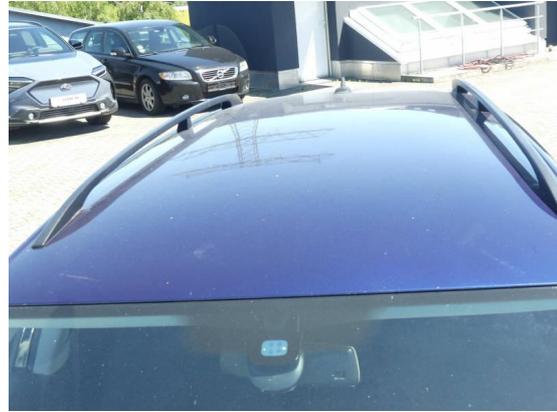
Bild 12: Karosserie / Dach Korrosion unter Lack

Bild 13: Karosserie / Dach Korrosion unter Lack

Bild 14: Karosserie / Dach Korrosion unter Lack

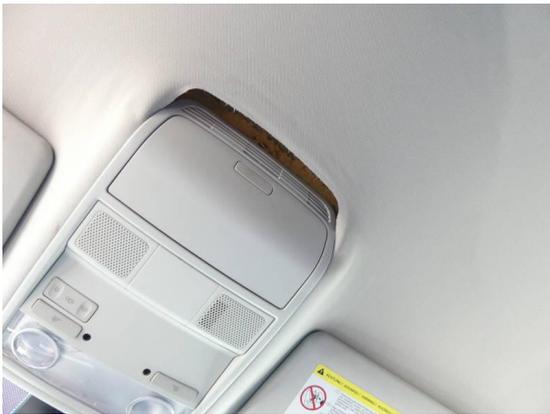
Bild 15: Innenraum / Himmel hängt runter

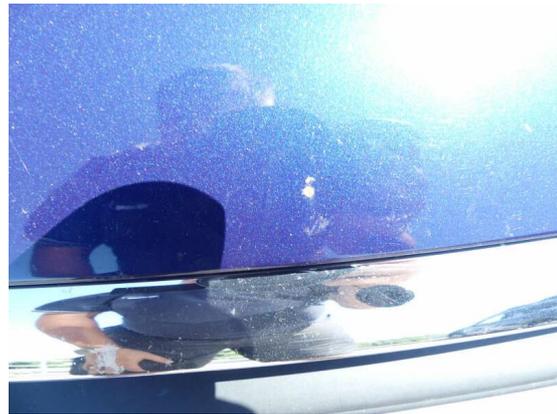
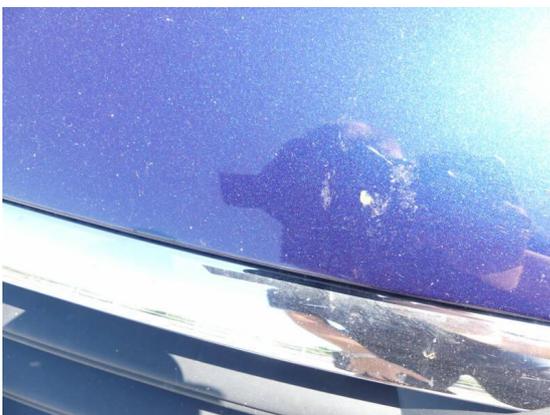
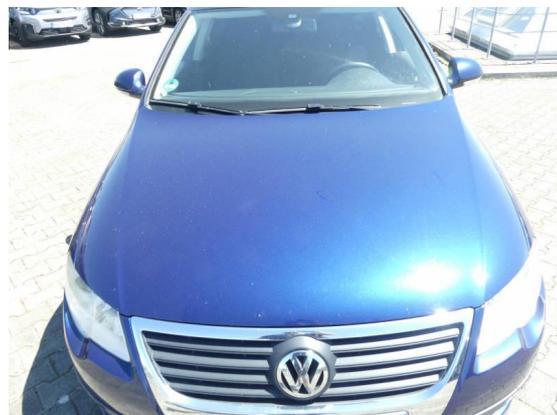
Bild 16: Karosserie / Motorhaube Steinschläge

Bild 17: Karosserie / Motorhaube Steinschläge

Bild 18: Karosserie / Motorhaube Steinschläge

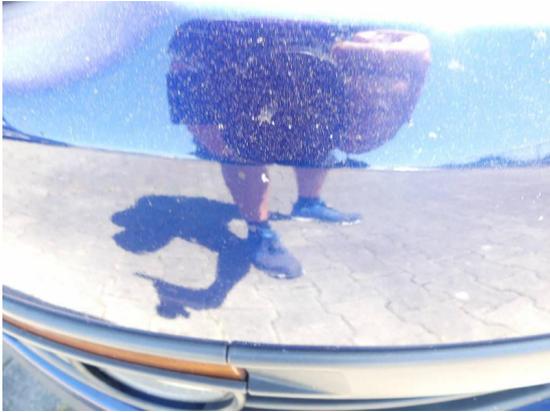
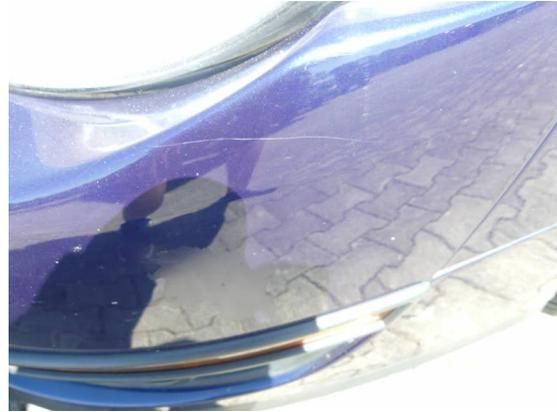
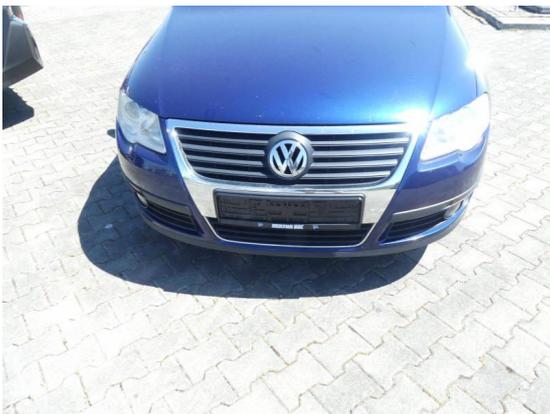
Bild 19: Karosserie / Stoßfänger vorn Steinschlag und Kratzer

Bild 20: Karosserie / Stoßfänger vorn Steinschlag und Kratzer

Bild 21: Karosserie / Stoßfänger vorn Steinschlag und Kratzer

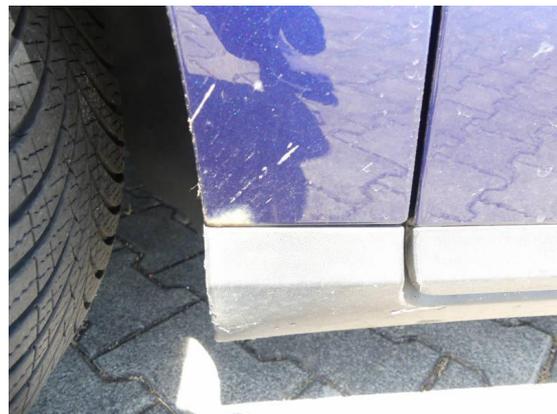
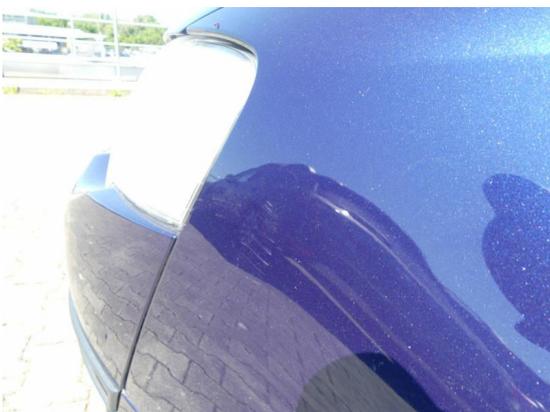
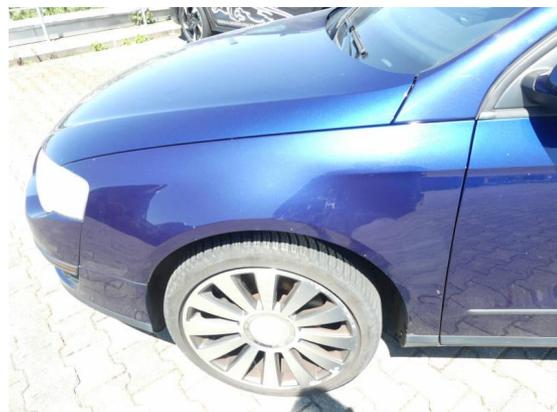
Bild 22: Karosserie / Kotflügel links Korrosion und Kratzer

Bild 23: Karosserie / Kotflügel links Korrosion und Kratzer

Bild 24: Karosserie / Kotflügel links Korrosion und Kratzer

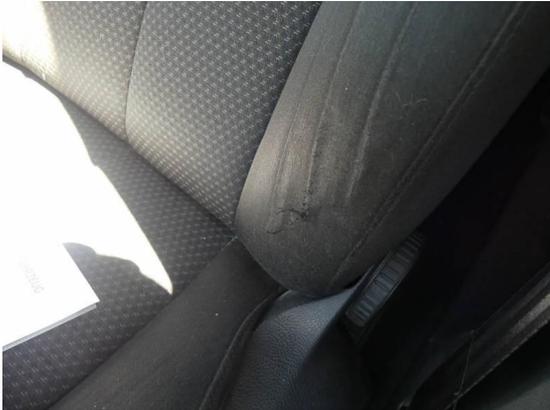
Bild 25: Innenraum / Fahrersitzbezug verschlissen

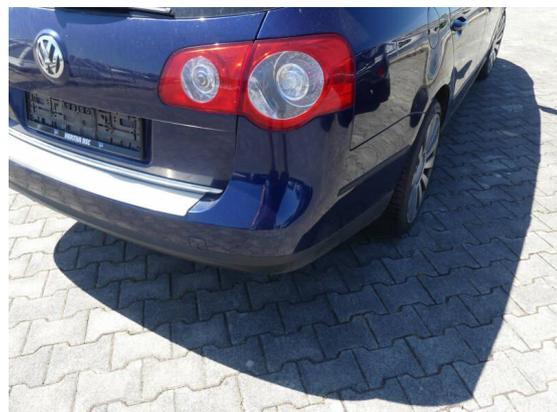
Bild 30: Karosserie / Stoßfänger hinten Kratzer

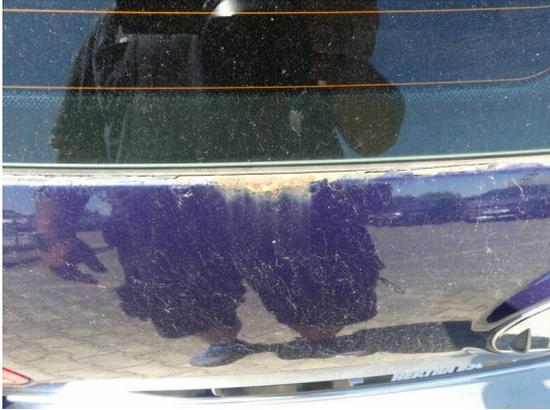
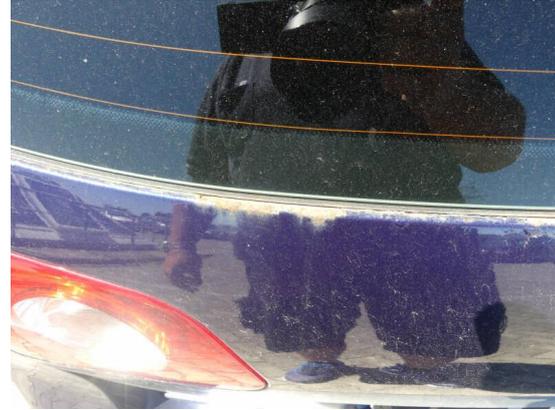
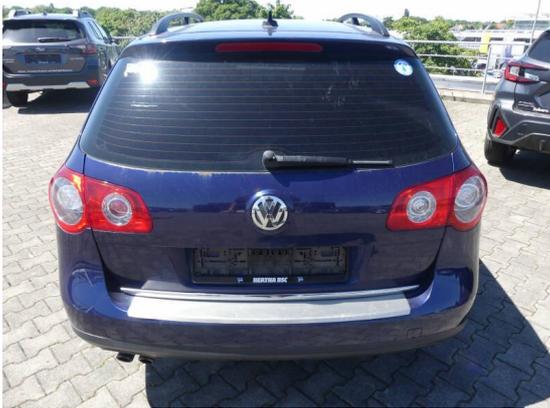
Bild 31: Karosserie / Heckklappe Korrosion

Bild 32: Karosserie / Heckklappe Korrosion

Bild 33: Karosserie / Heckklappe Korrosion

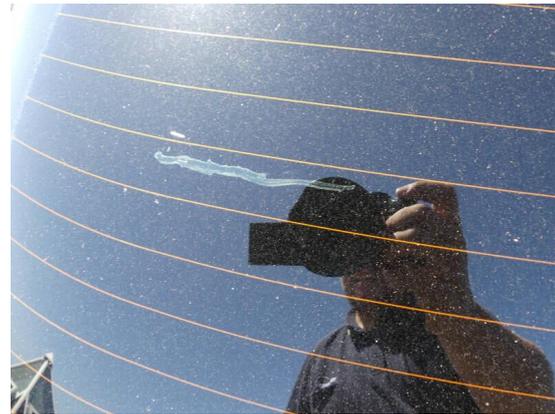
Bild 34: Innenraum / Tönungsfolie Heckklappe Kratzer

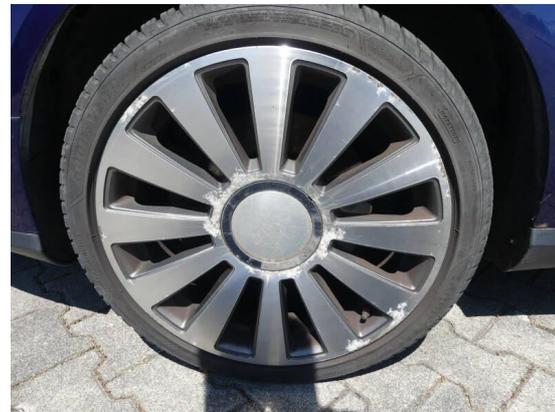
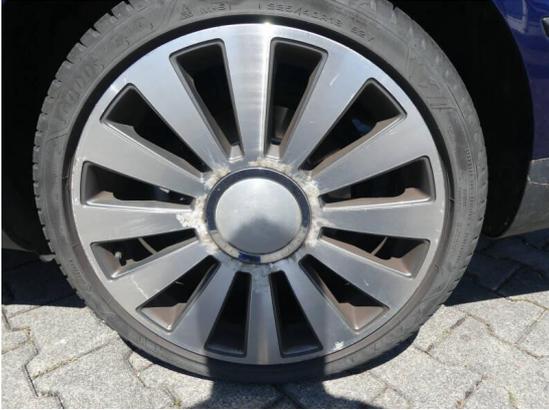
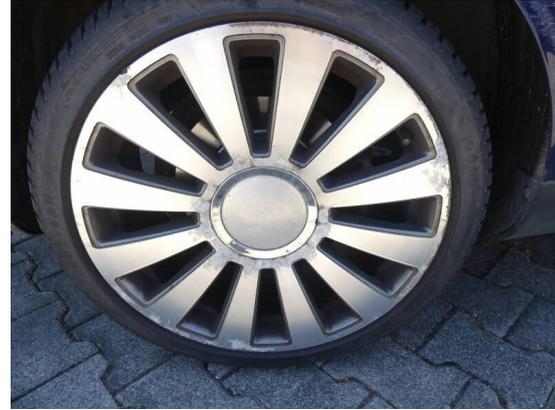
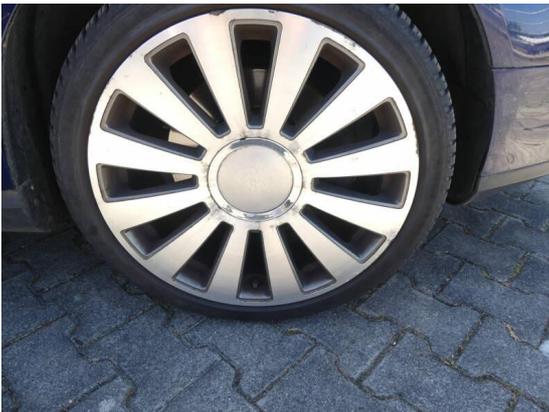
Bild 36: Reifen - Felge / Felgen ( alle ) oxidiert und Bordsteinschäden

Bild 37: Reifen - Felge / Felgen ( alle ) oxidiert und Bordsteinschäden

Bild 38: Reifen - Felge / Felgen ( alle ) oxidiert und Bordsteinschäden

Bild 39: Reifen - Felge / Felgen ( alle ) oxidiert und Bordsteinschäden
