15.7.2025

018272

TÜVNORD**Zustandsbericht****TÜV NORD Autoservice GmbH - Wurster Straße 92 - 27580 Bremerhaven**

Datenquelle: **VIN-Abfrage**
 Hersteller: **Opel**
 Typ: **Astra J Sports Tourer**
 Fahrgestellnummer: **W0LPD8EC4F8018272**
 Erstzulassung: **03.12.2014**
 Getriebe / Gänge: **Automatikgetriebe, 6 Gänge**
 Schadstoffklasse: **EU5**
 Vorverwendung: **Privat**

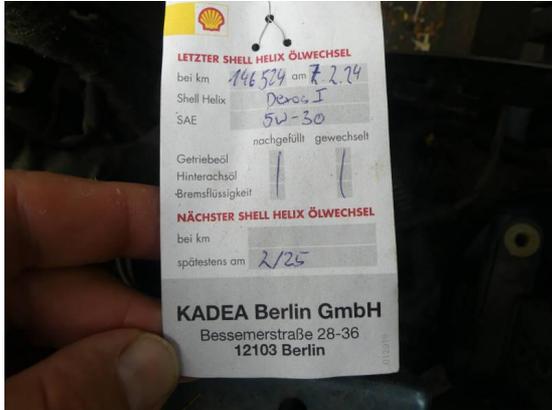
Nr.	Teil	Bild Nr.	Schaden	Kommentar
1	Wartung	1	fällig	
2	Tür vorne links	2, 3, 4	zerkratzt	
3	Sitzpolster	5, 6, 7	fleckig	
4	Einstieg hinten links	8, 9, 10	zerkratzt	
5	Tür hinten links	11, 12	Kratzer	
6	Seitenteil links	13, 14, 15	zerkratzt	
7	Stoßfänger hinten	16, 17, 18	zerkratzt

Bild 1: Wartung-Pflege / Wartung fällig

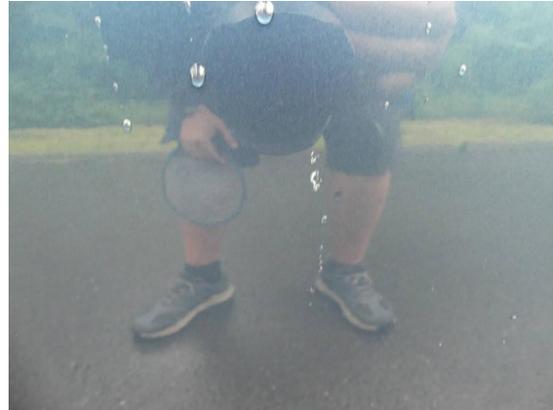
Bild 2: Karosserie / Tür vorne links zerkratzt

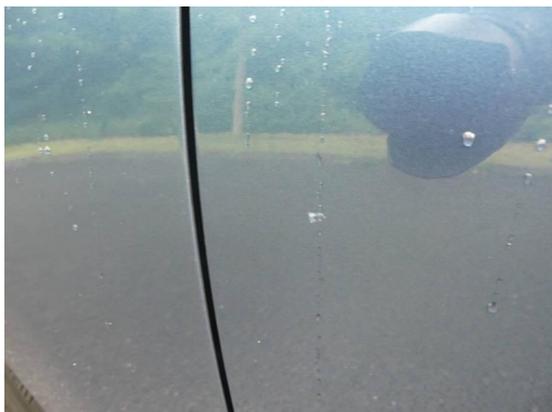
Bild 3: Karosserie / Tür vorne links zerkratzt

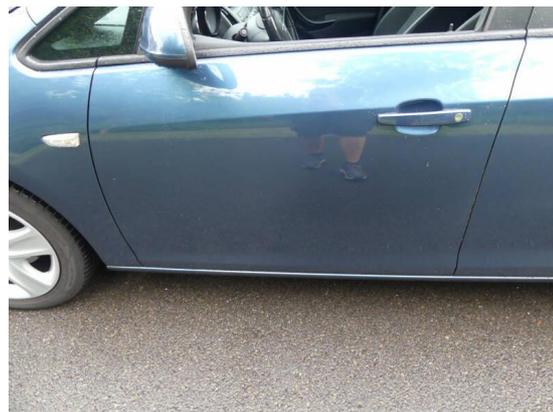
Bild 4: Karosserie / Tür vorne links zerkratzt

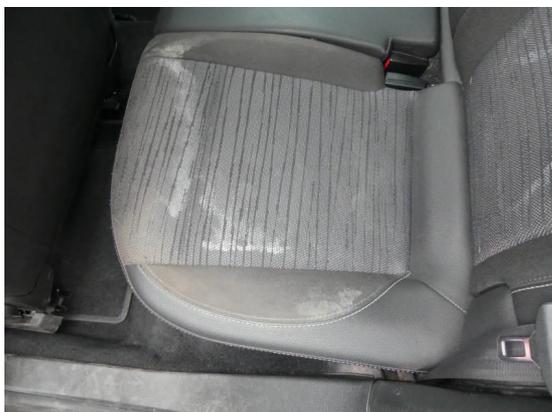
Bild 5: Innenraum / Sitzpolster fleckig

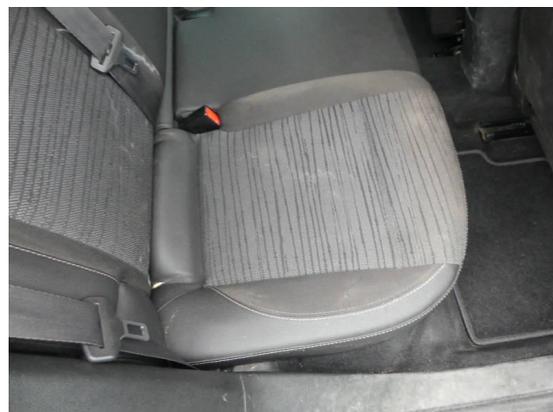
Bild 6: Innenraum / Sitzpolster fleckig

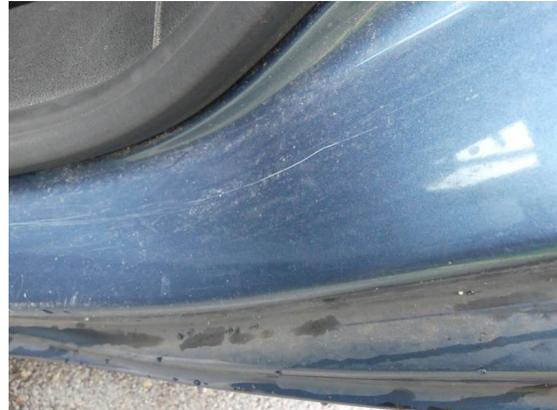
Bild 8: Karosserie / Einstieg hinten links zerkratzt

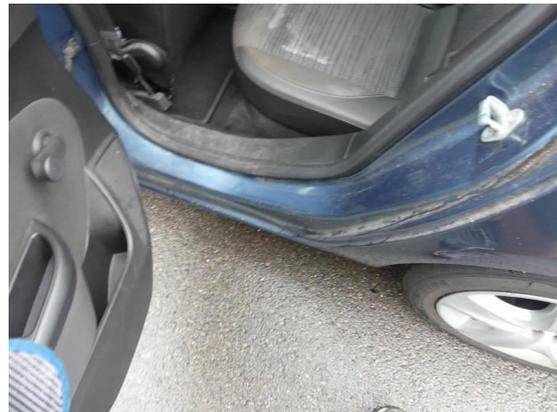
Bild 10: Karosserie / Einstieg hinten links zerkratzt

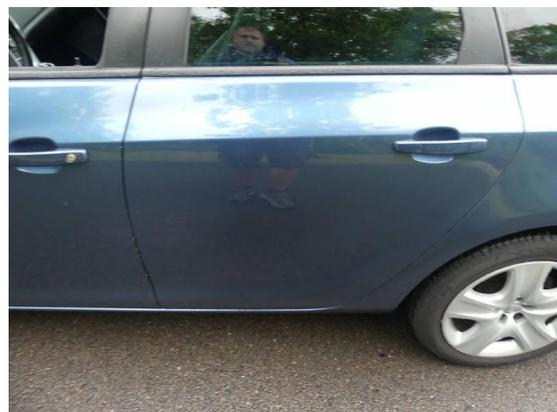
Bild 12: Karosserie / Tür hinten links Kratzer

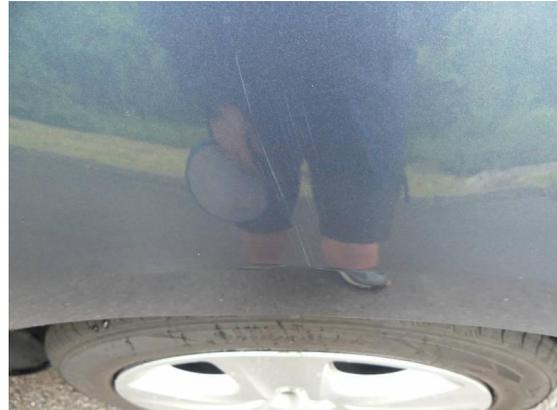
Bild 14: Karosserie / Seitenteil links zerkratzt

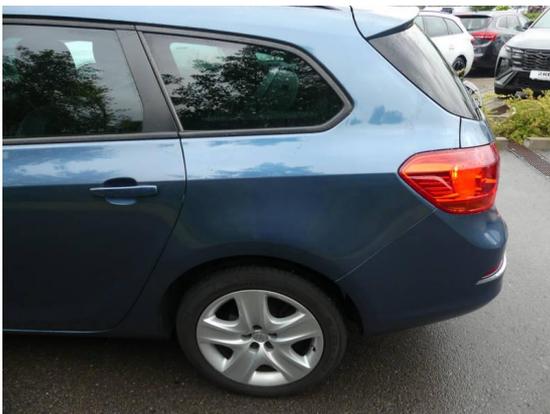
Bild 15: Karosserie / Seitenteil links zerkratzt

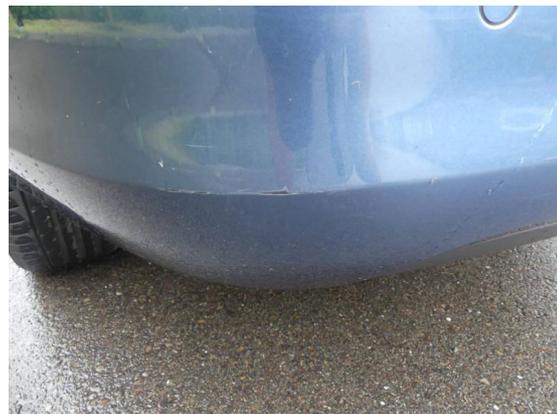
Bild 16: Karosserie / Stoßfänger hinten zerkratzt

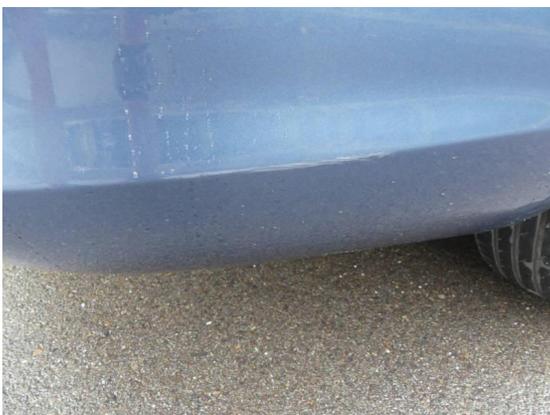
Bild 17: Karosserie / Stoßfänger hinten zerkratzt

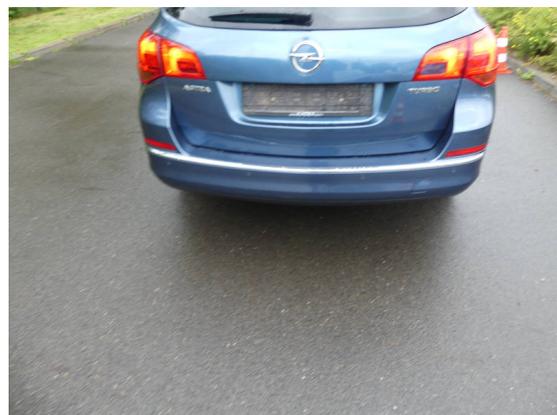
Bild 18: Karosserie / Stoßfänger hinten zerkratzt

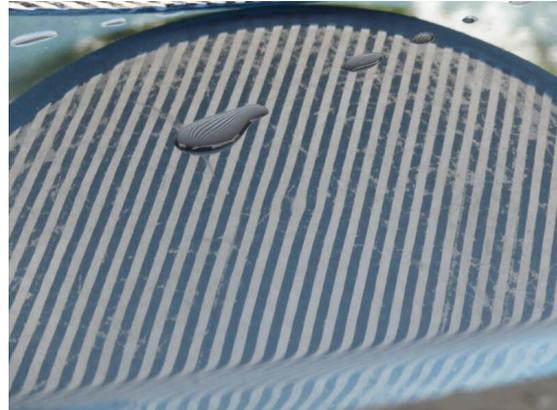
Bild 20: Karosserie / Dach Dellen

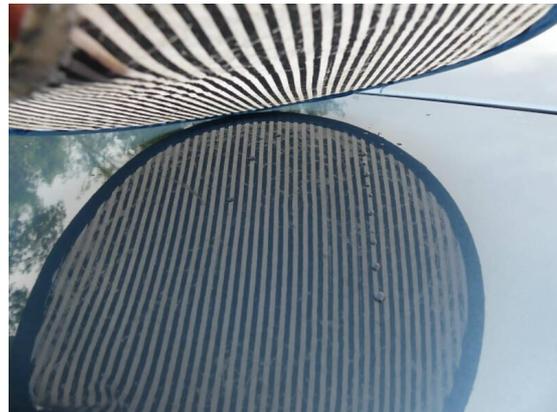
Bild 22: Karosserie / Heckklappe Dellen und zerkratzt

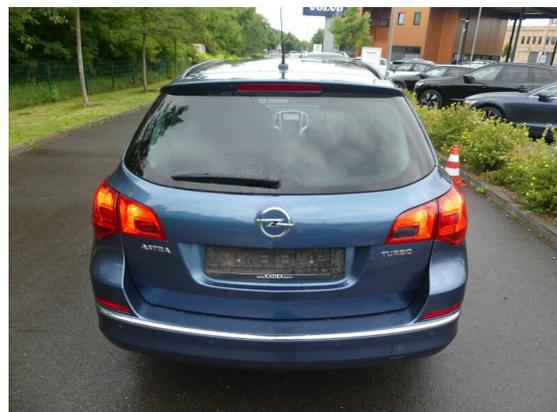
Bild 24: Karosserie / Heckklappe Dellen und zerkratzt

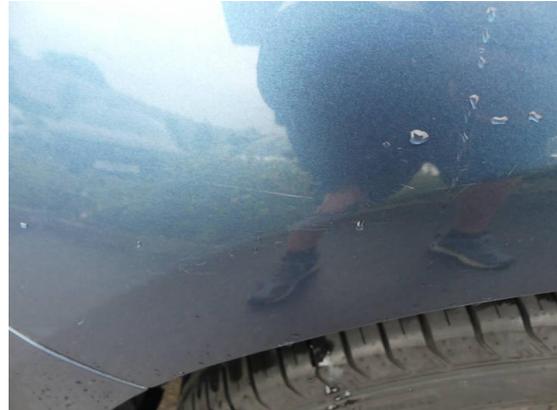
Bild 26: Karosserie / Seitenteil rechts zerkratzt

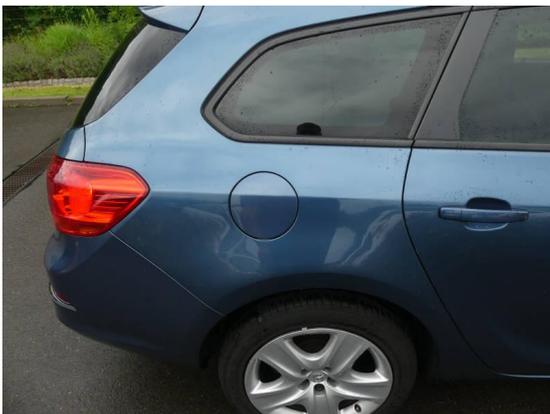
Bild 27: Karosserie / Seitenteil rechts zerkratzt

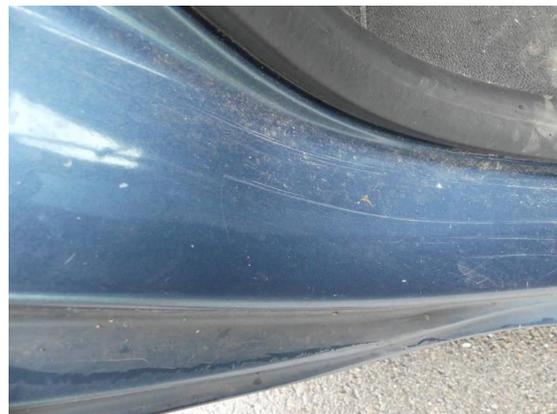
Bild 28: Karosserie / Einstieg hinten rechts zerkratzt

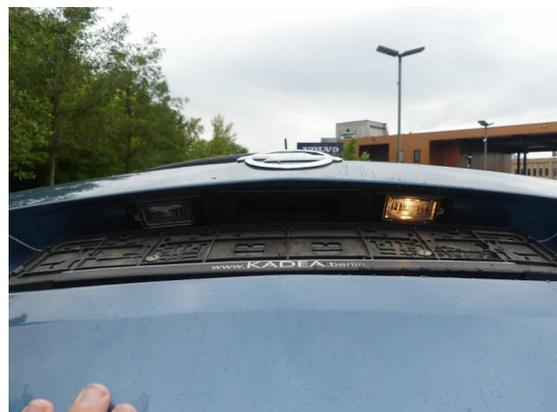
Bild 30: Technik / Kennzeichenbeleuchtung links ohne Funktion

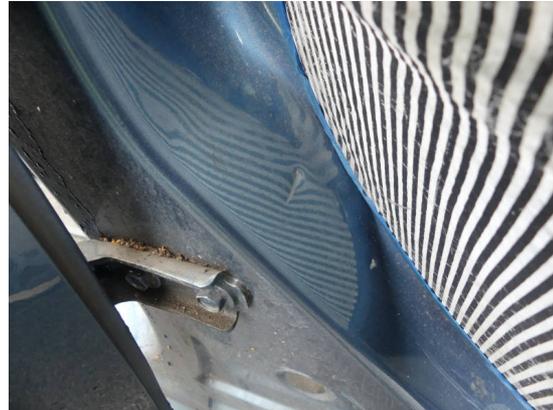
Bild 32: Karosserie / B-Säule rechts Delle und zerkratzt

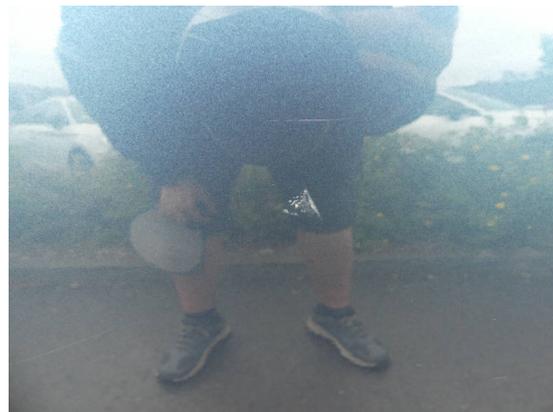
Bild 34: Karosserie / Tür hinten rechts zerkratzt

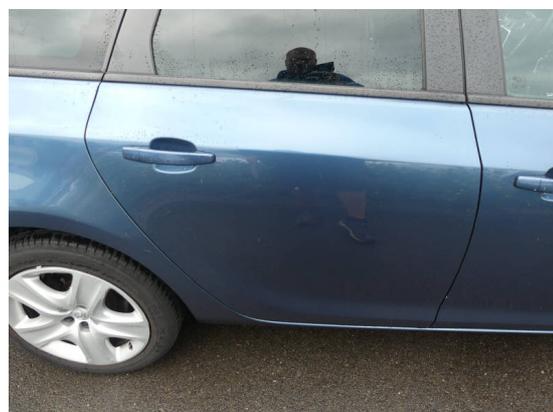
Bild 36: Karosserie / Tür hinten rechts zerkratzt

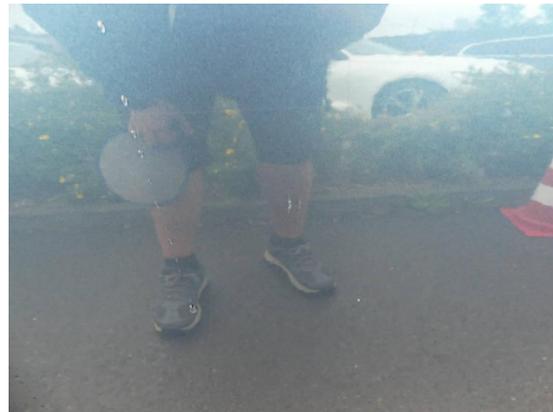
Bild 40: Karosserie / Tür vorne rechts zerkratzt

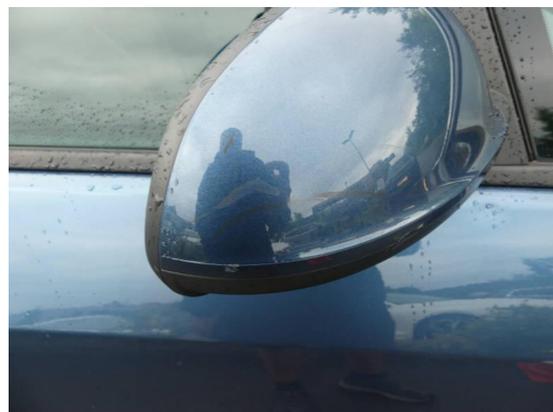
Bild 42: Karosserie / Spiegelkappe rechts Kratzer

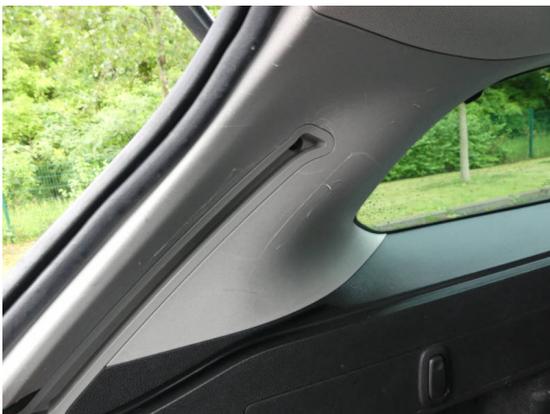
Bild 45: Innenraum / Kofferraumverkleidung rechts und links Kratzer

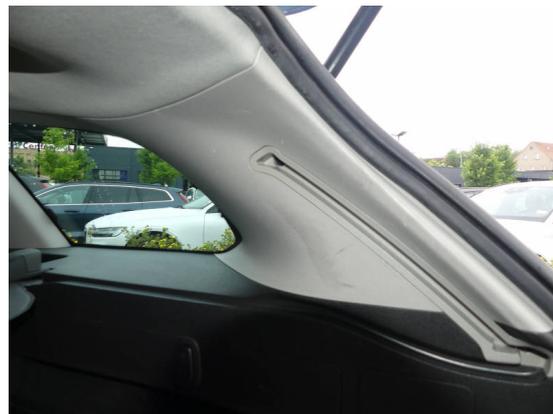
Bild 46: Innenraum / Kofferraumverkleidung rechts und links Kratzer

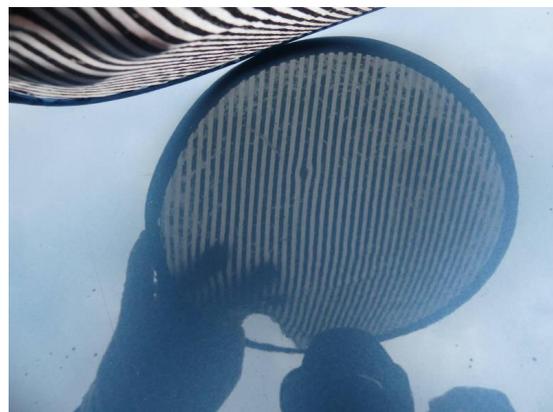
Bild 48: Karosserie / Motorhaube Dellen und Steinschläge

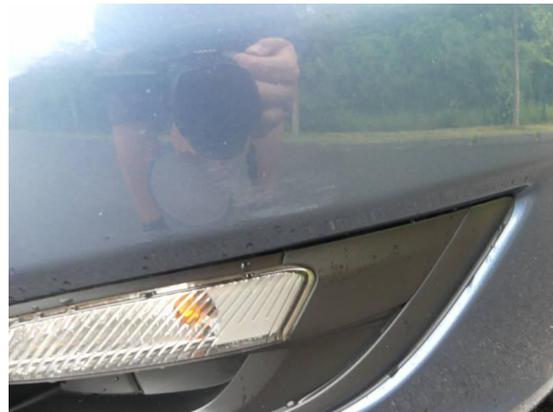
Bild 52: Karosserie / Stoßfänger vorn zerkratzt

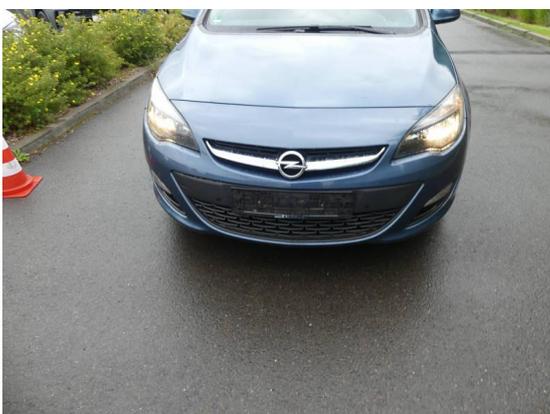
Bild 53: Karosserie / Stoßfänger vorn zerkratzt

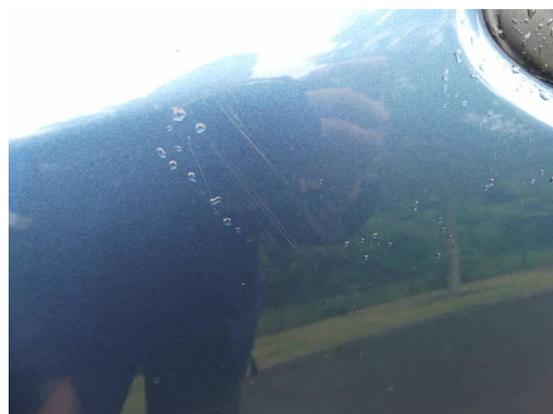
Bild 54: Karosserie / Kotflügel links zerkratzt und Steinschläge

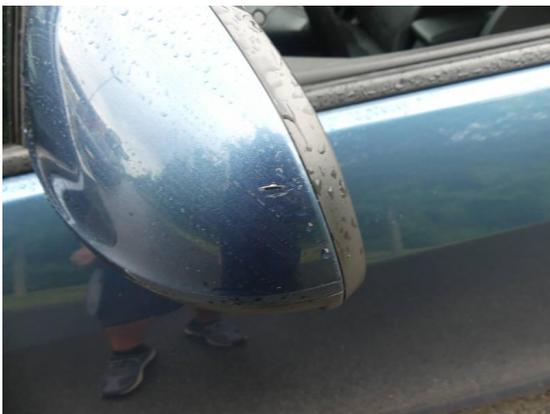
Bild 57: Karosserie / Spiegelkappe links Kratzer

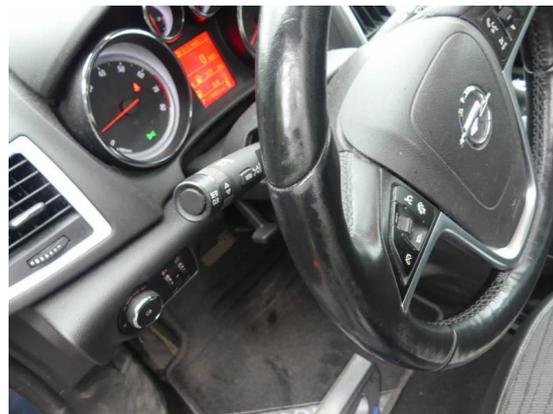
Bild 58: Innenraum / Lenkrad abgegriffen

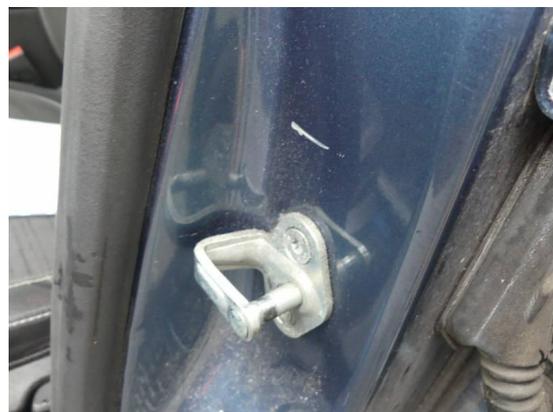
Bild 60: Karosserie / B-Säule links zerkratzt
