15.7.2025

U39290

TÜVNORD**Zustandsbericht****TÜV NORD Autoservice GmbH - Wurster Straße 92 - 27580 Bremerhaven**

Datenquelle: **Zulassungsbescheinigung**
 Hersteller: **Ford**
 Typ: **Mondeo**
 Fahrgestellnummer: **WF0WXXGBBW2U39290**
 Erstzulassung: **17.09.2002**
 Getriebe / Gänge: **Schaltgetriebe**
 Schadstoffklasse: **EU4**
 Vorverwendung: **Privat**

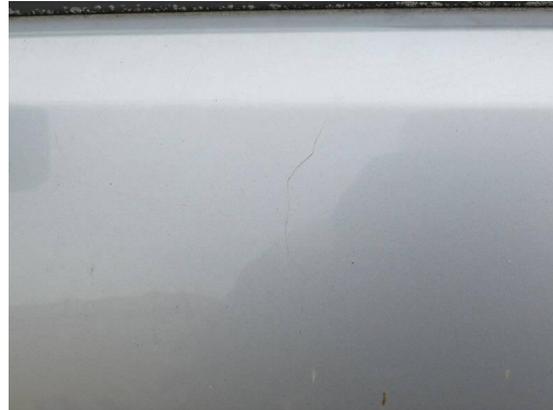
Bild 8: Karosserie / Tür vorne links zerkratzt

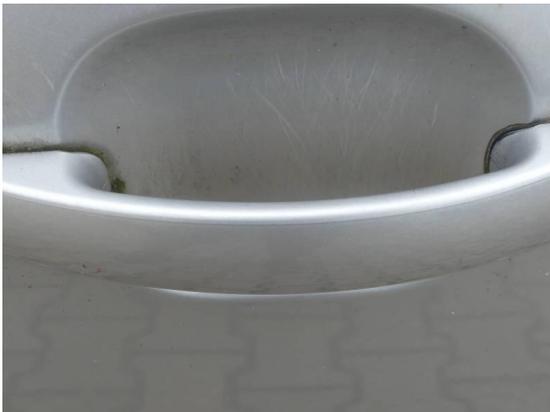
Bild 9: Karosserie / Tür vorne links zerkratzt

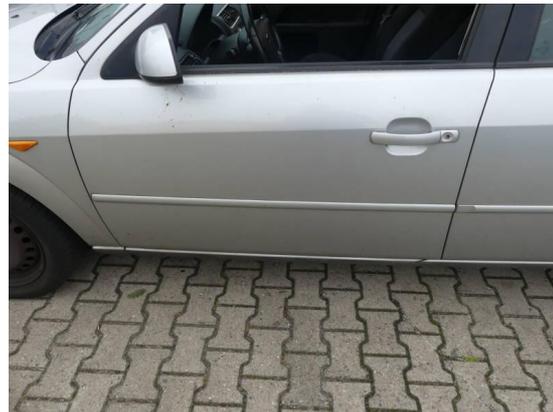
Bild 10: Karosserie / Tür vorne links zerkratzt

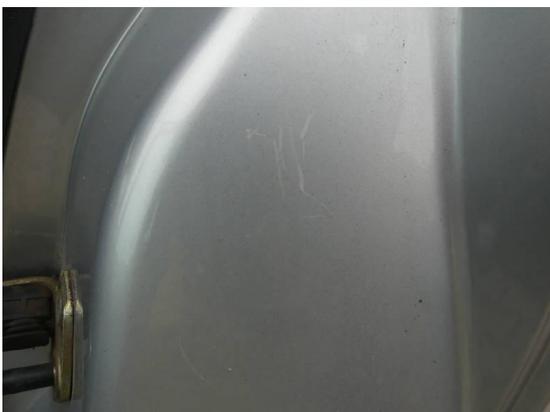
Bild 11: Karosserie / Einstieg hinten links zerkratzt

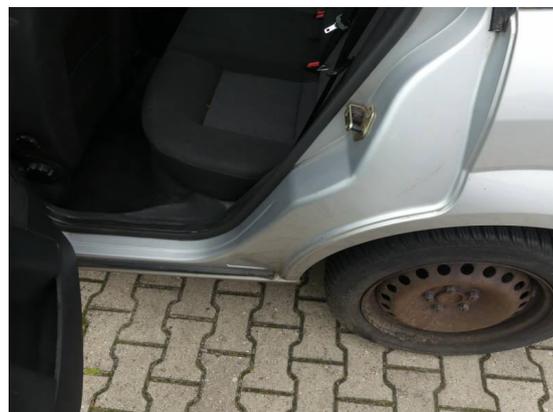
Bild 12: Karosserie / Einstieg hinten links zerkratzt

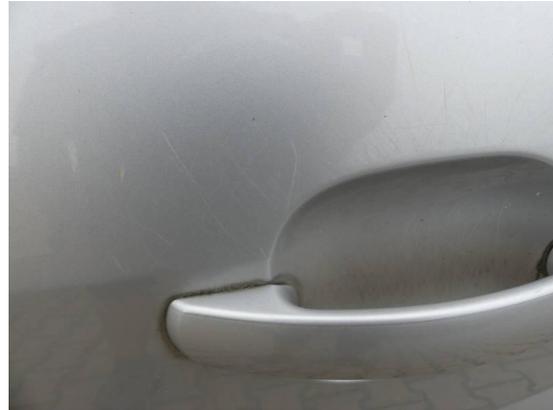
Bild 14: Karosserie / Tür hinten links Delle und zerkratzt

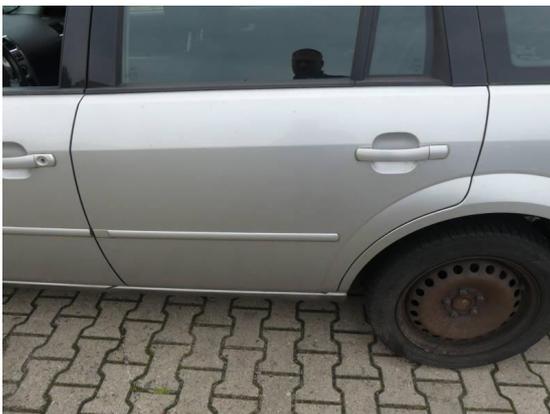
Bild 15: Karosserie / Tür hinten links Delle und zerkratzt

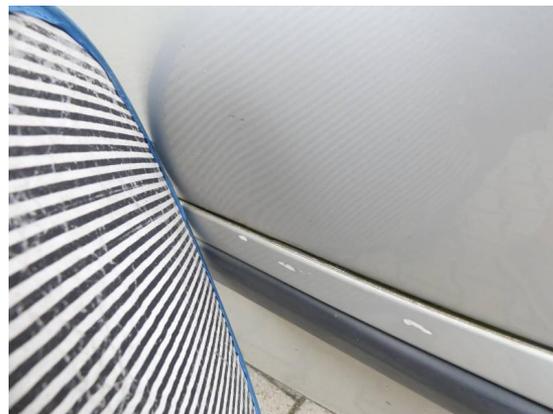
Bild 16: Karosserie / Seitenteil links leicht deformiert und zerkratzt

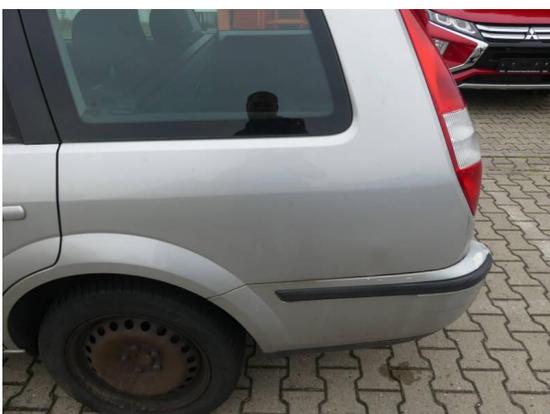
Bild 17: Karosserie / Seitenteil links leicht deformiert und zerkratzt

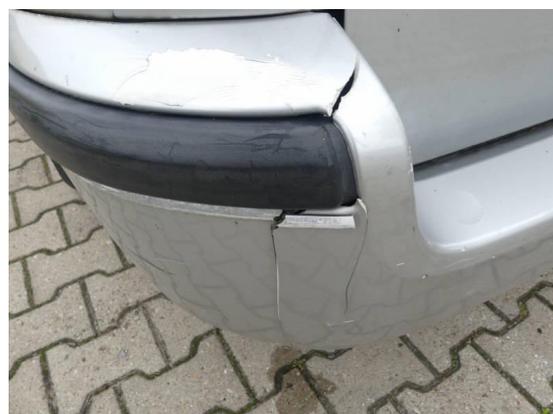
Bild 18: Karosserie / Stoßfänger hinten gebrochen

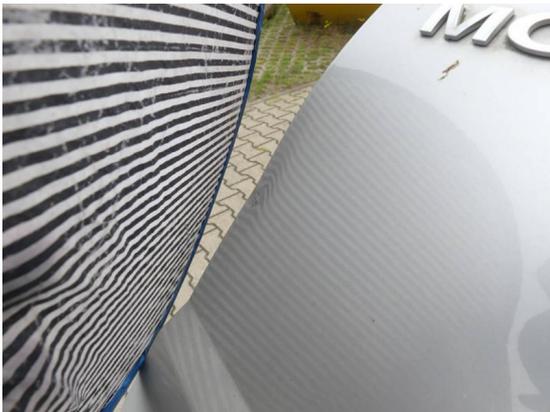
Bild 21: Karosserie / Heckklappe deformiert und zerkratzt

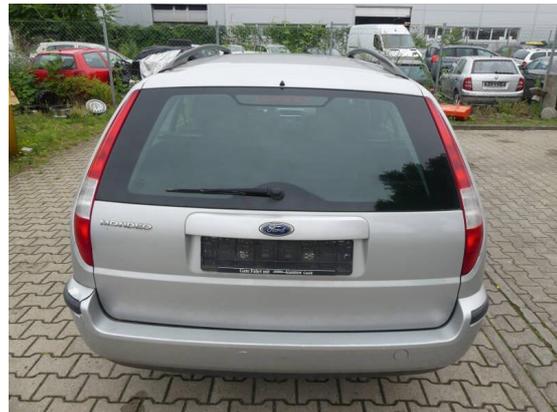
Bild 22: Karosserie / Heckklappe deformiert und zerkratzt

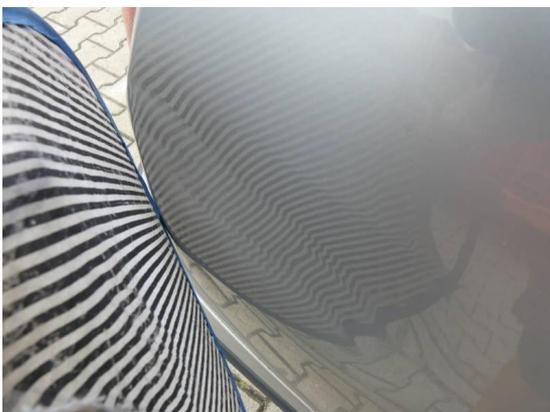
Bild 23: Karosserie / Seitenteil rechts deformiert und zerkratzt

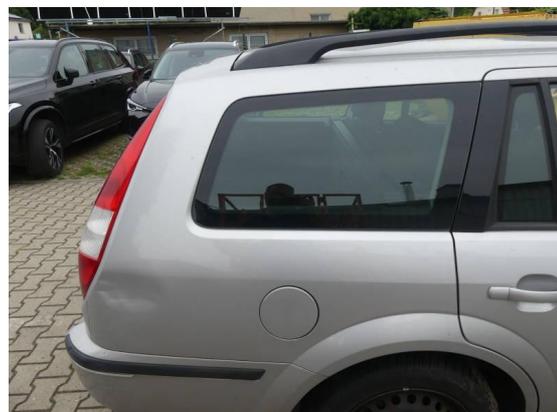
Bild 24: Karosserie / Seitenteil rechts deformiert und zerkratzt

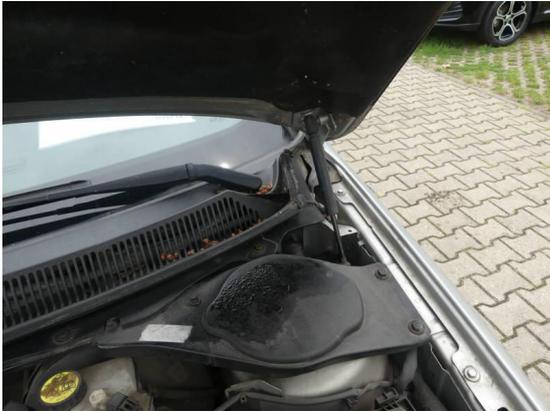
Bild 25: Technik / Motorhaubenaufstelltdämpfer verschlissen

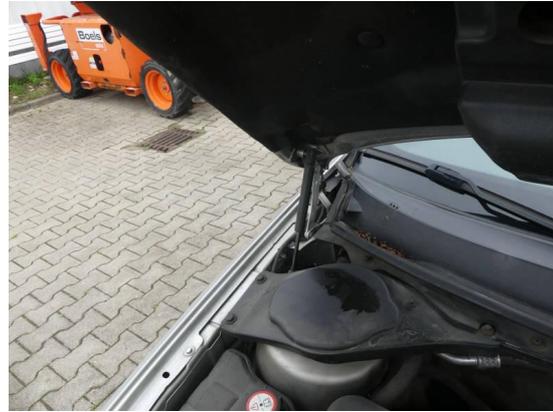
Bild 26: Technik / Motorhaubenaufstelltdämpfer verschlissen

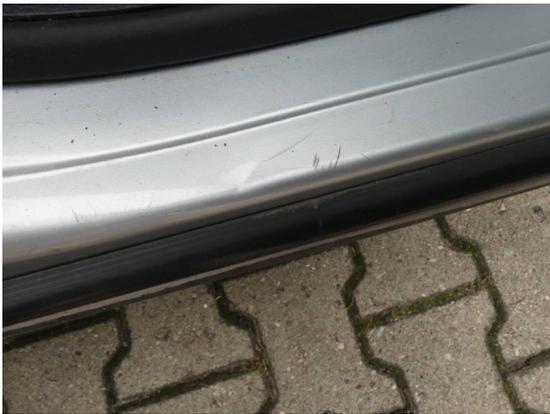
Bild 27: Karosserie / Einstieg hinten rechts zerkratzt

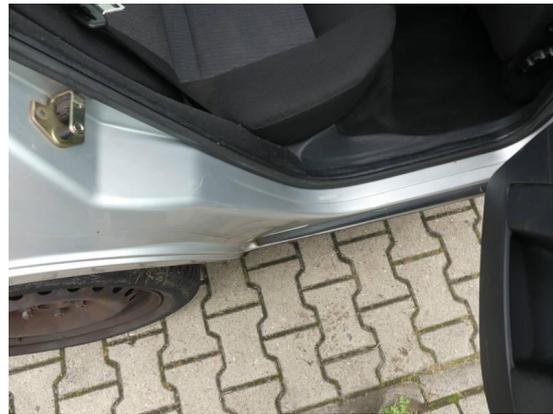
Bild 28: Karosserie / Einstieg hinten rechts zerkratzt

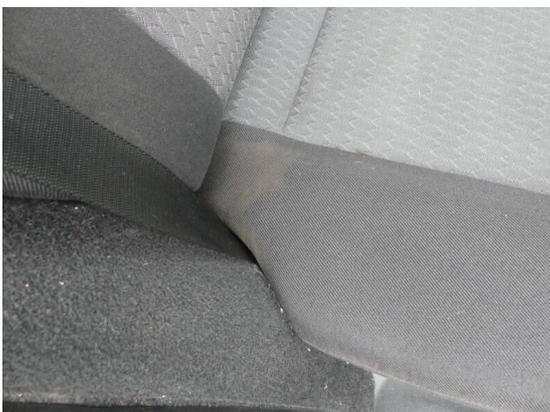
Bild 29: Innenraum / Sitzpolster fleckig

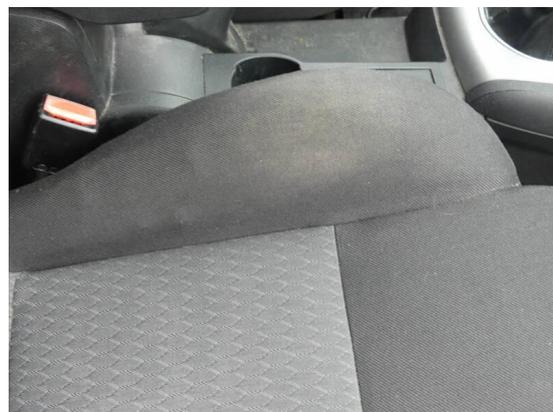
Bild 30: Innenraum / Sitzpolster fleckig

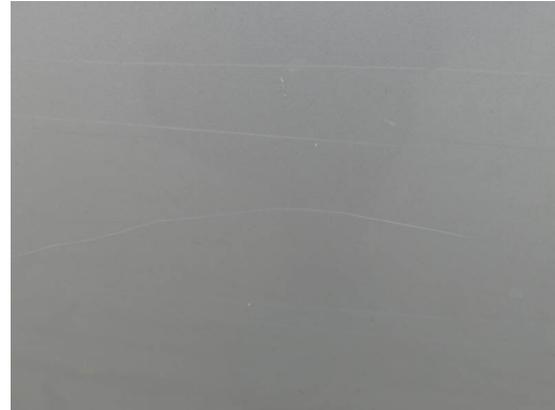
Bild 32: Karosserie / Tür hinten rechts zerkratzt

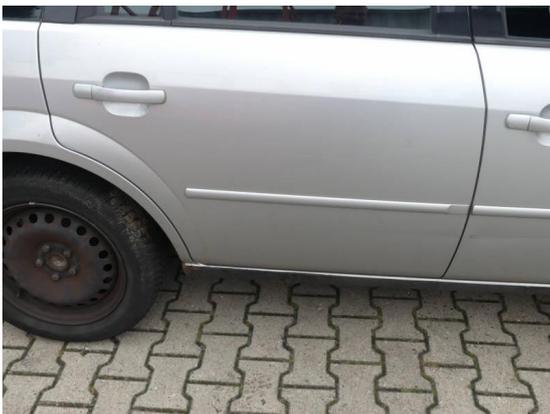
Bild 33: Karosserie / Tür hinten rechts zerkratzt

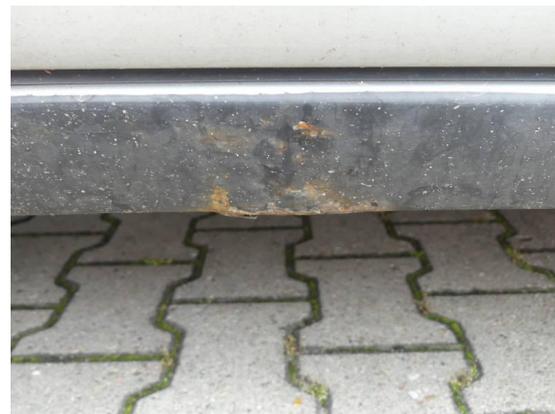
Bild 34: Karosserie / Schweller rechts Korrosion

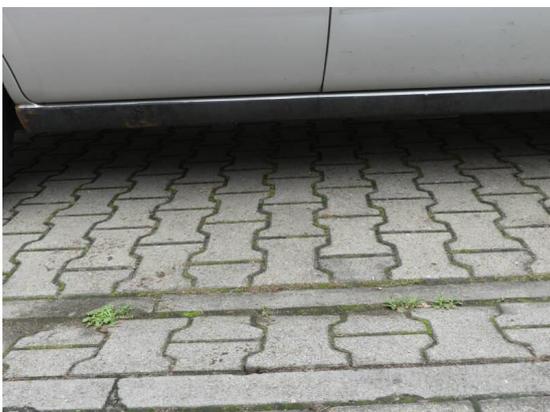
Bild 35: Karosserie / Schweller rechts Korrosion

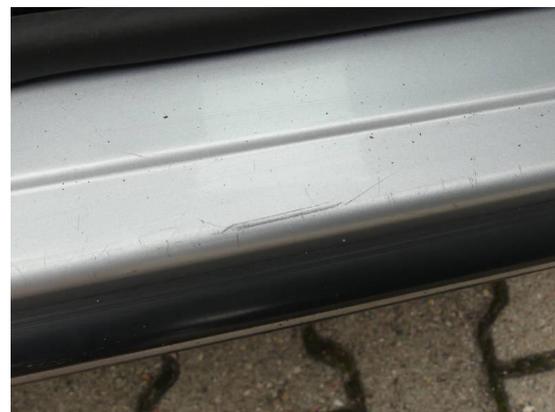
Bild 36: Karosserie / Einstieg vorne rechts zerkratzt

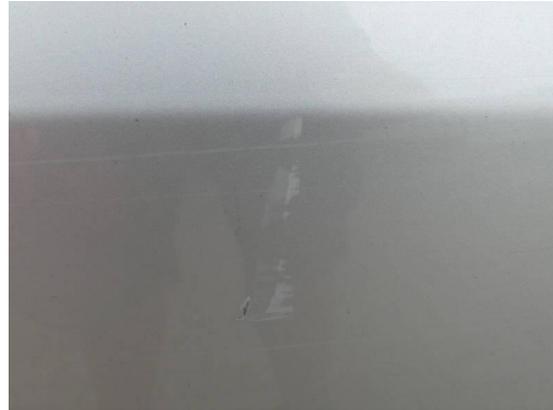
Bild 38: Karosserie / Tür vorne rechts zerkratzt

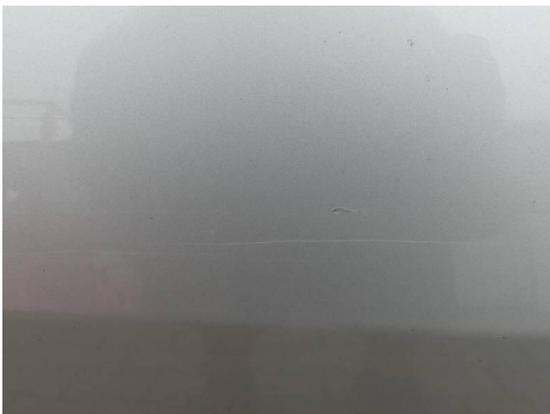
Bild 39: Karosserie / Tür vorne rechts zerkratzt

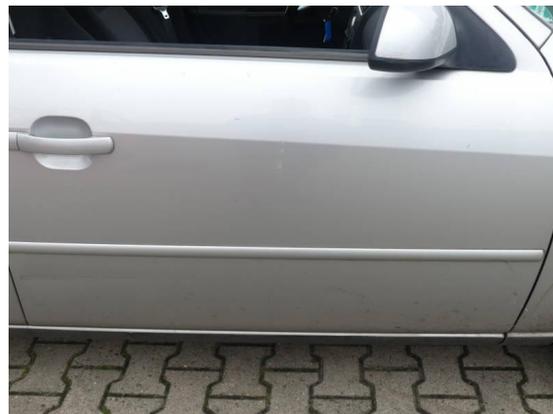
Bild 40: Karosserie / Tür vorne rechts zerkratzt

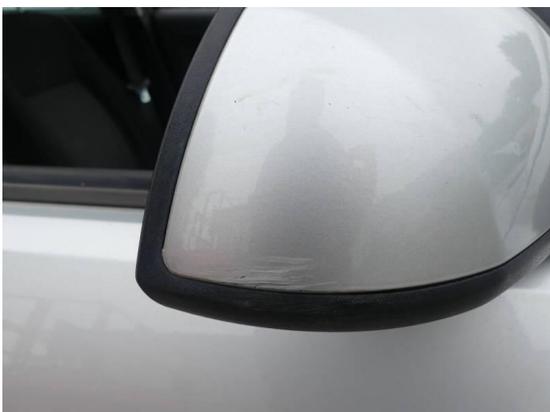
Bild 41: Karosserie / Spiegelkappe rechts Kratzer

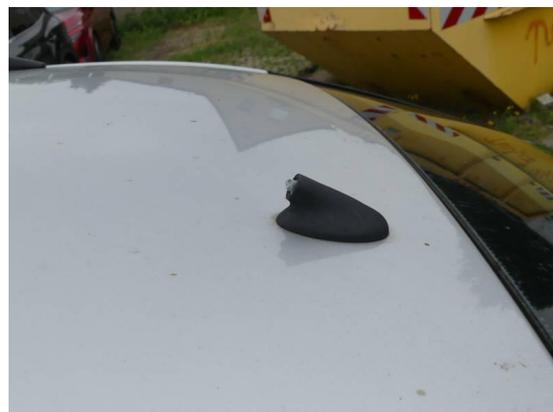
Bild 42: Technik / Antennenfuß Gewinde abgebrochen

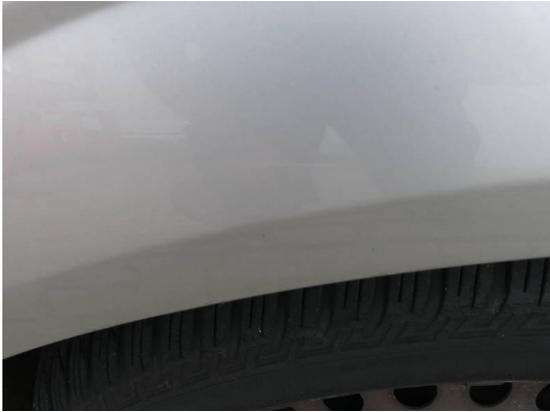
Bild 43: Karosserie / Kotflügel rechts Kratzer

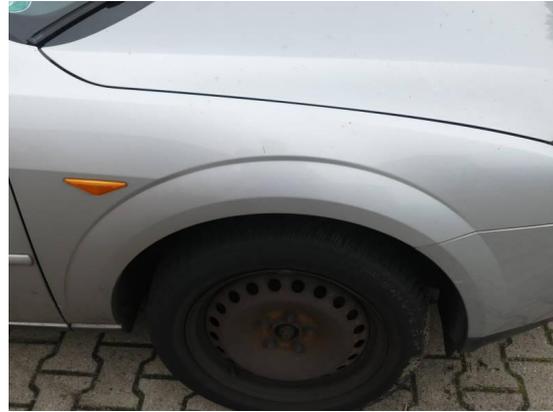
Bild 44: Karosserie / Kotflügel rechts Kratzer

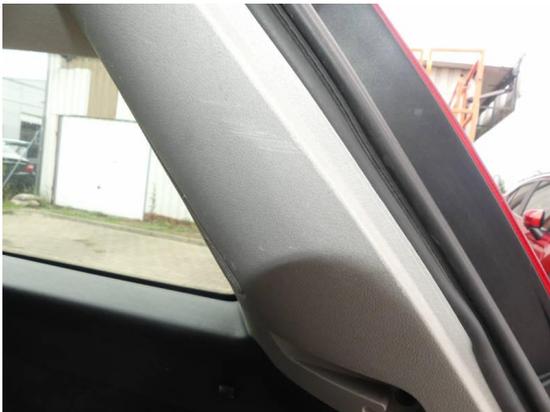
Bild 45: Innenraum / Kofferraumverkleidung rechts Kratzer

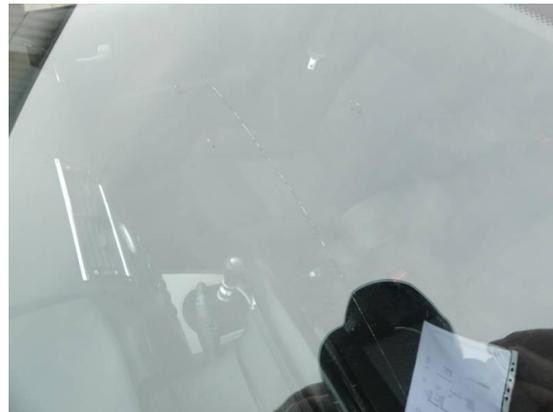
Bild 46: Karosserie / Frontscheibe zerkratzt

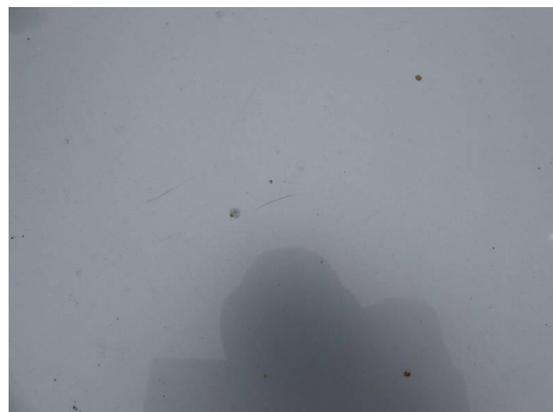
Bild 48: Karosserie / Motorhaube zerkratzt

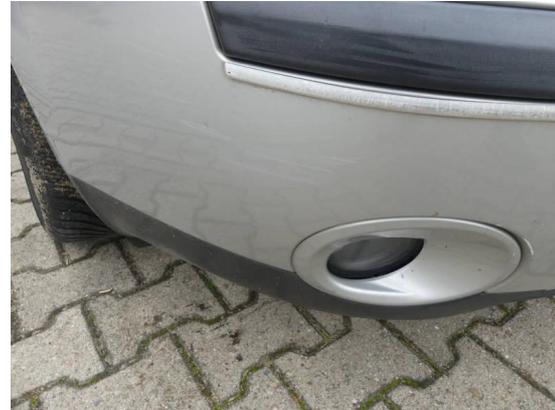
Bild 50: Karosserie / Stoßfänger vorn zerkratzt

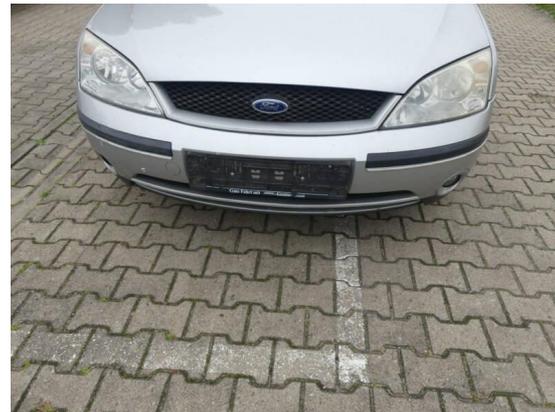
Bild 52: Karosserie / Stoßfänger vorn zerkratzt

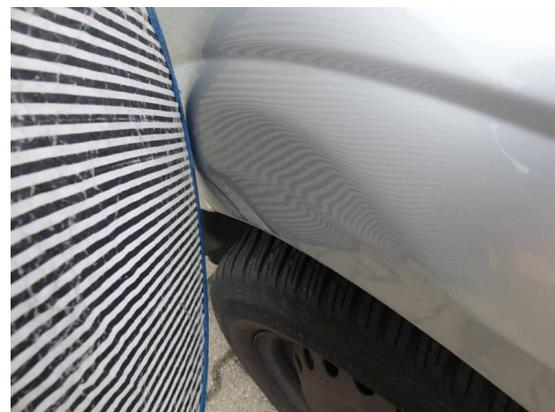
Bild 54: Karosserie / Kotflügel links deformiert und zerkratzt

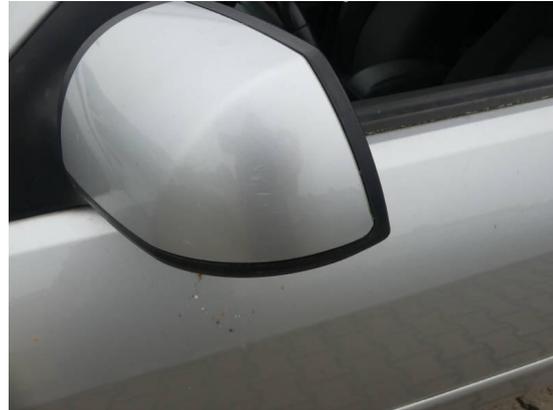
Bild 56: Karosserie / Spiegelkappe links Kratzer
