15.7.2025

TÜVNORD**Zustandsbericht****TÜV NORD Autoservice GmbH - Wurster Straße 92 - 27580 Bremerhaven**

Datenquelle: **Zulassungsbescheinigung**
 Hersteller: **Subaru**
 Typ: **XV**
 Fahrgestellnummer: **JF1GPD LZ3CG019353**
 Erstzulassung: **04.12.2013**
 Getriebe / Gänge: **Schaltgetriebe**
 Schadstoffklasse:
 Vorverwendung: **Privat**

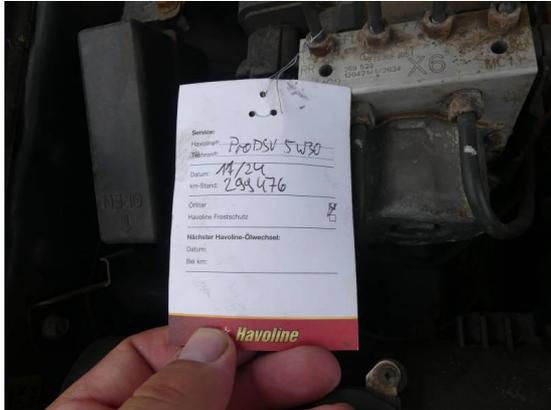
Bild 1: Wartung-Pflege / Wartung fällig

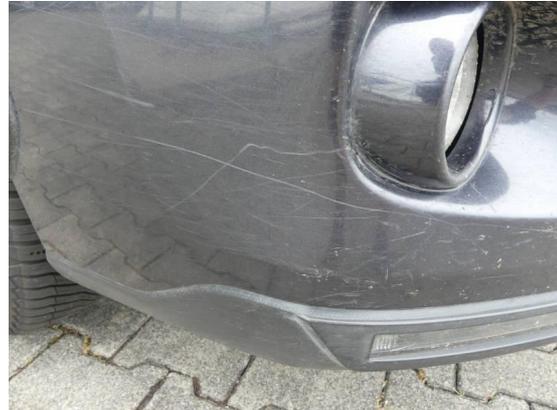
Bild 2: Karosserie / Stoßfänger vorn zerkratzt

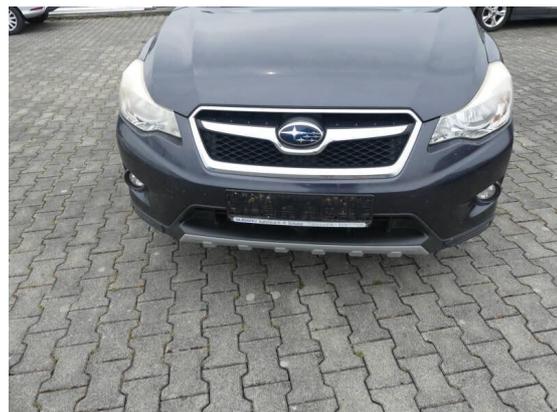
Bild 4: Karosserie / Stoßfänger vorn zerkratzt

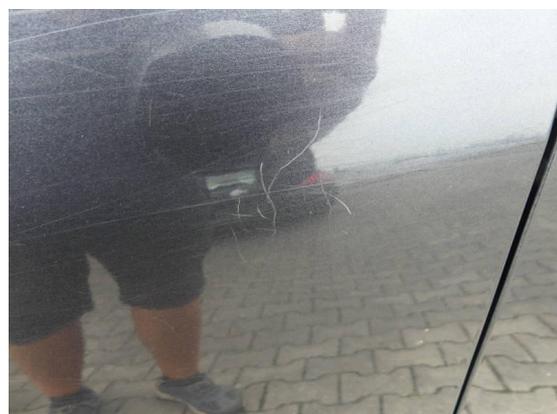
Bild 6: Karosserie / Kotflügel links zerkratzt

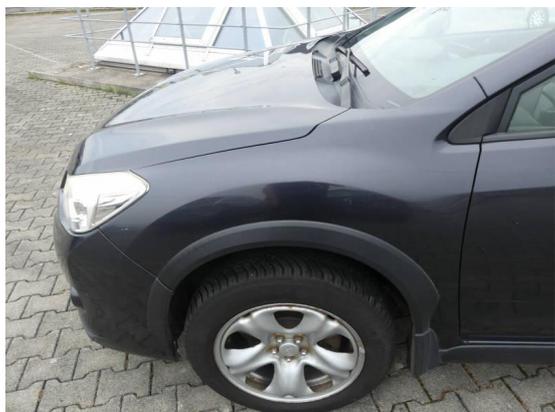
Bild 7: Karosserie / Kotflügel links zerkratzt

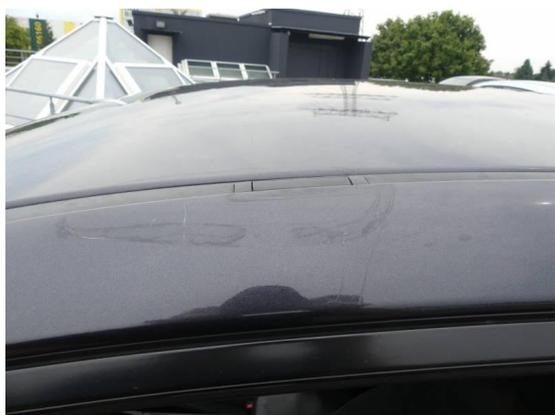
Bild 9: Karosserie / Dachholm links zerkratzt

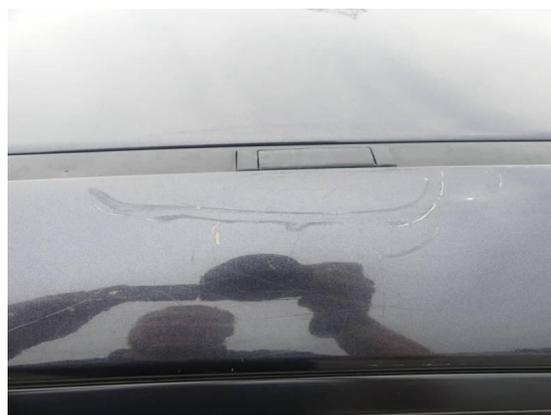
Bild 10: Karosserie / Dachholm links zerkratzt

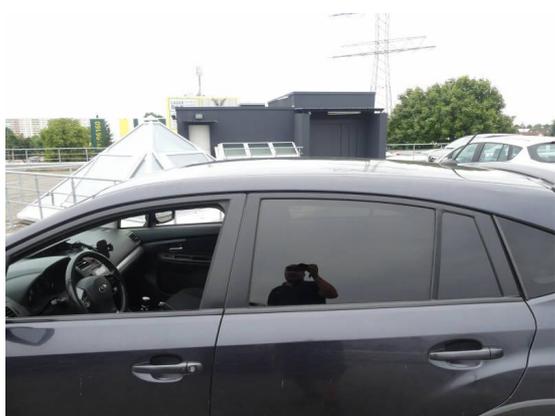
Bild 11: Karosserie / Dachholm links zerkratzt

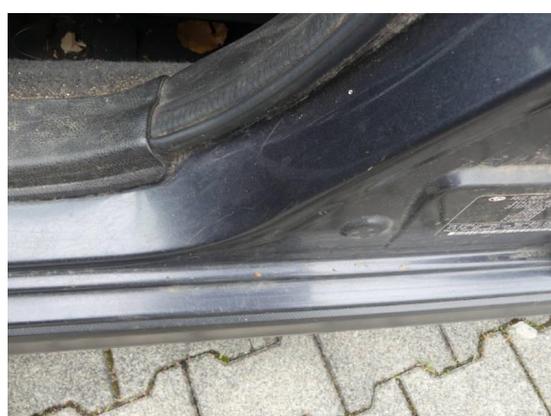
Bild 12: Karosserie / Einstieg vorne links zerkratzt

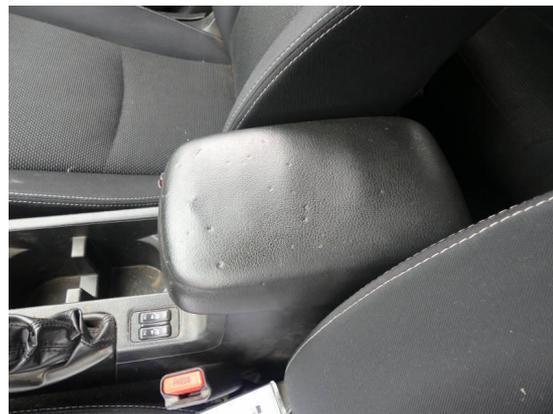
Bild 16: Innenraum / Armlehne Druckstellen

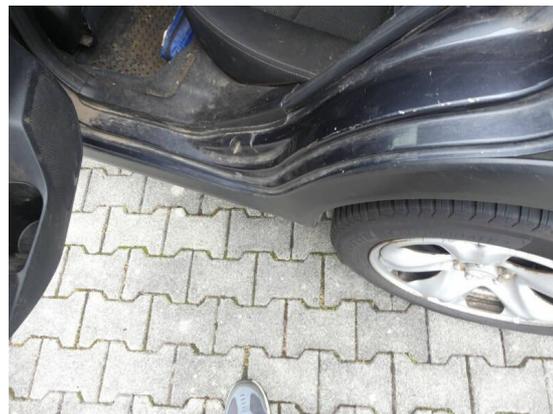
Bild 22: Karosserie / Einstieg hinten links zerkratzt

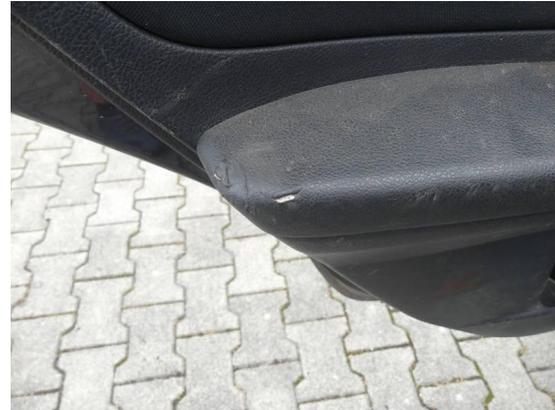
Bild 26: Innenraum / Türverkleidung hinten links Leder gerissen

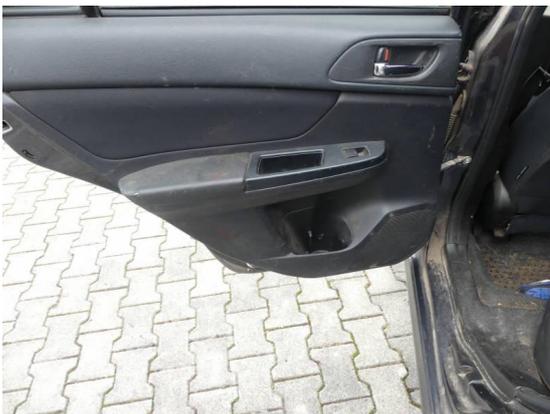
Bild 27: Innenraum / Türverkleidung hinten links Leder gerissen

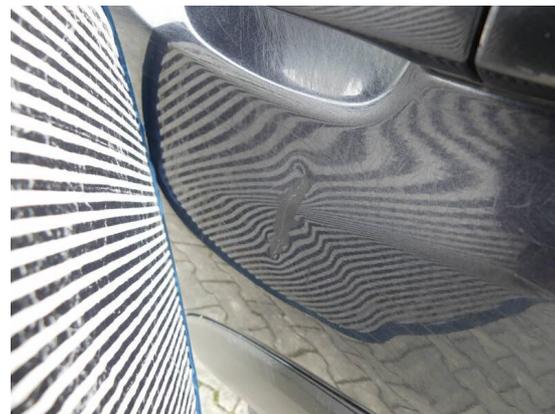
Bild 28: Karosserie / Tür hinten links deformiert und zerkratzt

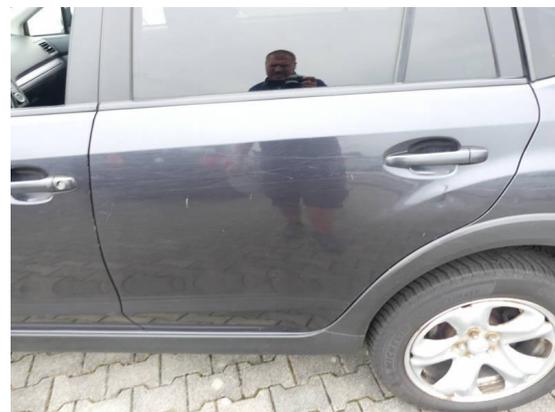
Bild 30: Karosserie / Tür hinten links deformiert und zerkratzt

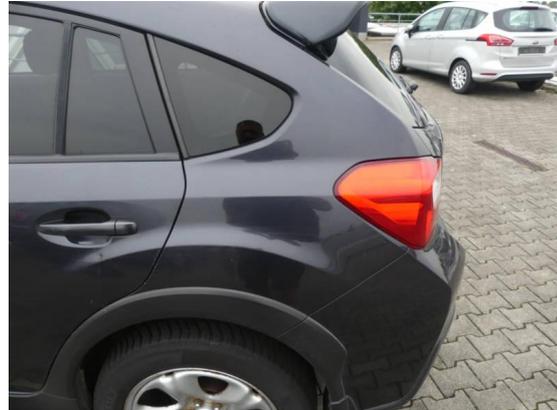
Bild 32: Karosserie / Seitenteil links Dellen und zerkratzt

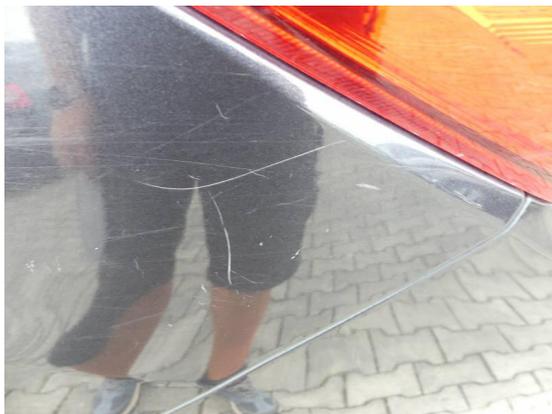
Bild 33: Karosserie / Seitenteil links Dellen und zerkratzt

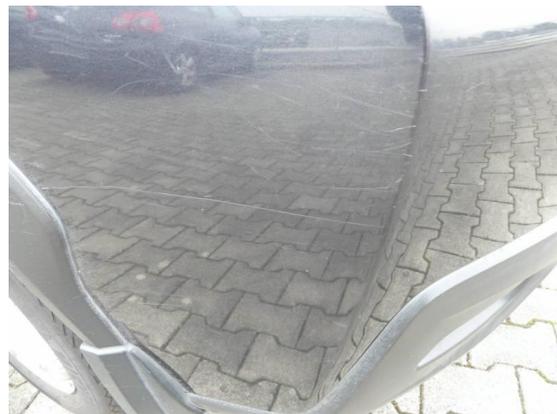
Bild 34: Karosserie / Stoßfänger hinten zerkratzt

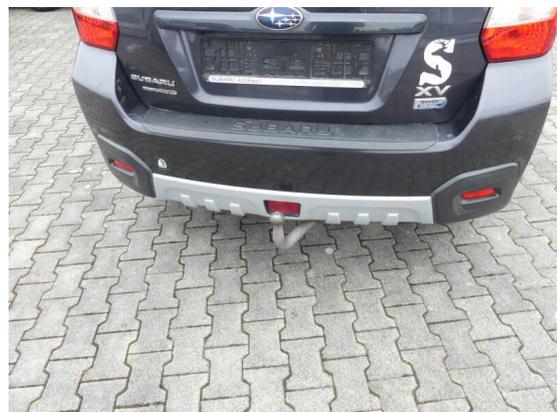
Bild 36: Karosserie / Stoßfänger hinten zerkratzt

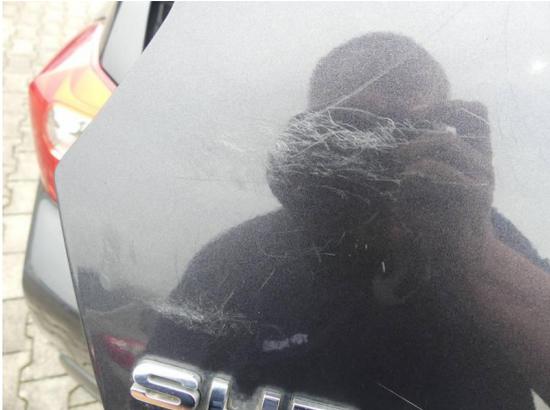
Bild 37: Karosserie / Heckklappe zerkratzt und Korrosionsansatz

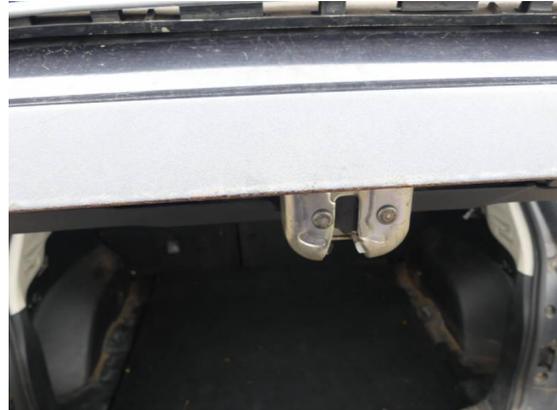
Bild 38: Karosserie / Heckklappe zerkratzt und Korrosionsansatz

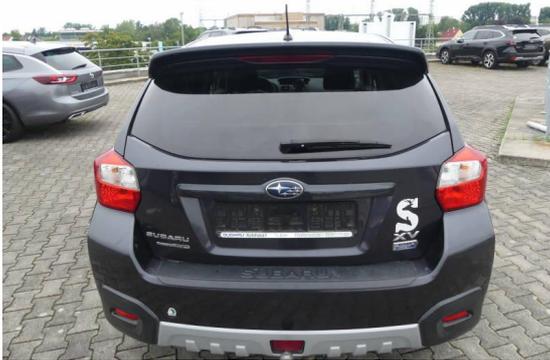
Bild 39: Karosserie / Heckklappe zerkratzt und Korrosionsansatz

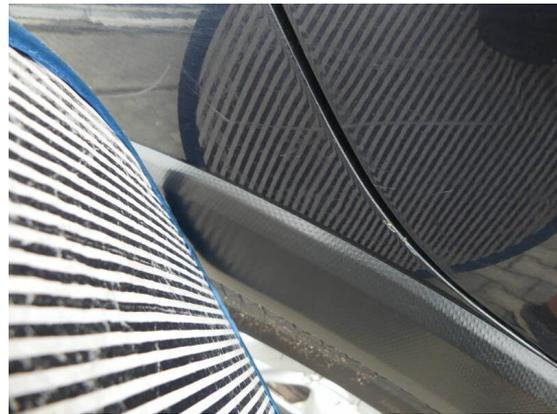
Bild 40: Karosserie / Seitenteil rechts leicht deformiert und zerkratzt

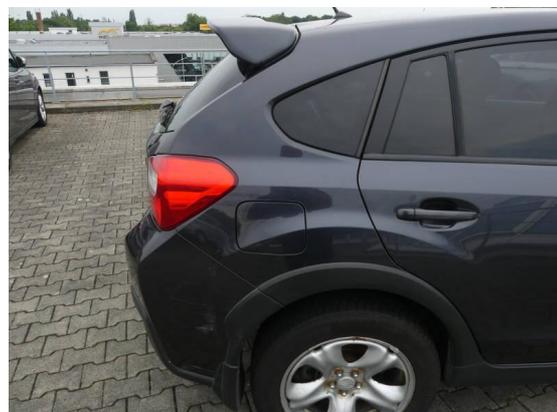
Bild 42: Karosserie / Seitenteil rechts leicht deformiert und zerkratzt

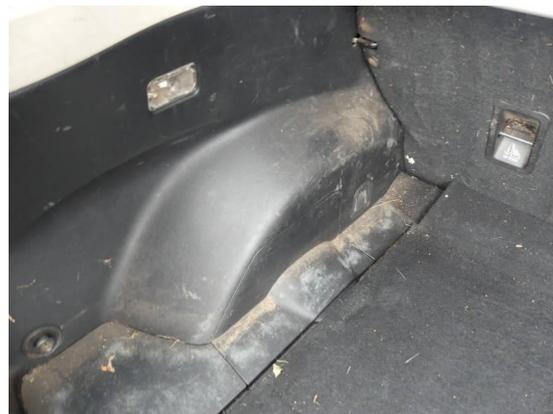
Bild 46: Innenraum / Kofferraumverkleidung rechts und links Kratzer

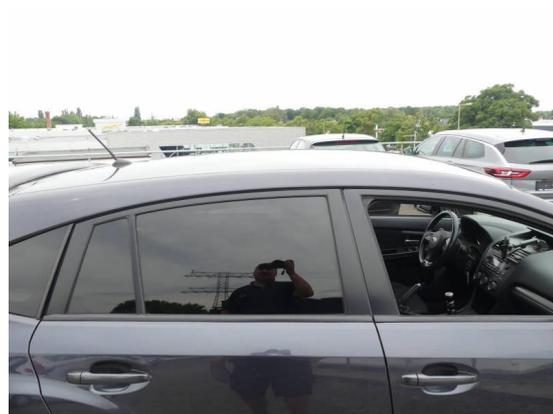
Bild 52: Karosserie / Dachholm rechts zerkratzt

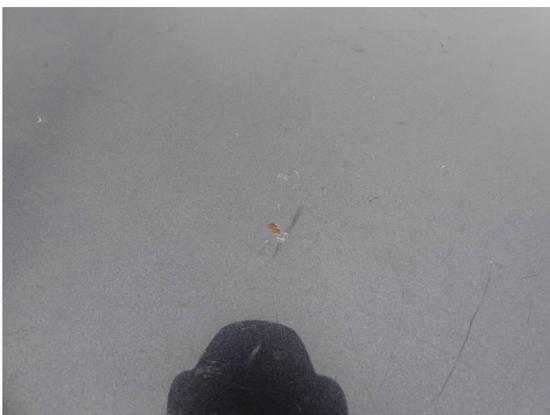
Bild 53: Karosserie / Dach Steinschlag mit Korrosion, Dellen und zerkratzt

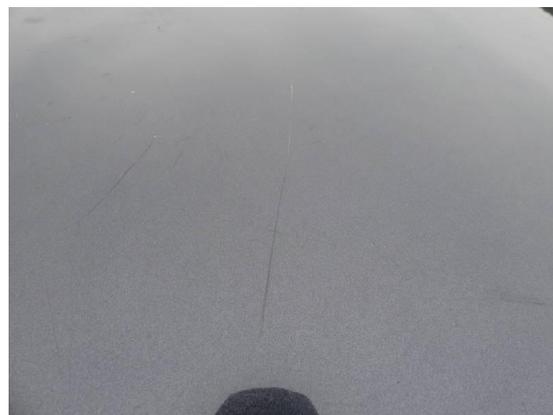
Bild 54: Karosserie / Dach Steinschlag mit Korrosion, Dellen und zerkratzt

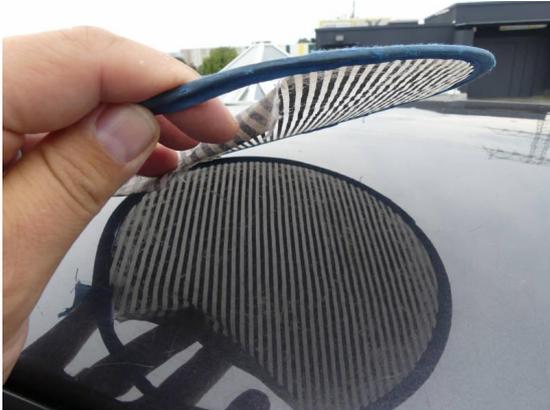
Bild 55: Karosserie / Dach Steinschlag mit Korrosion, Dellen und zerkratzt

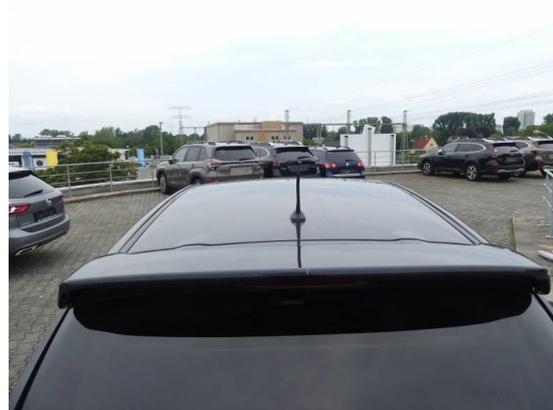
Bild 56: Karosserie / Dach Steinschlag mit Korrosion, Dellen und zerkratzt

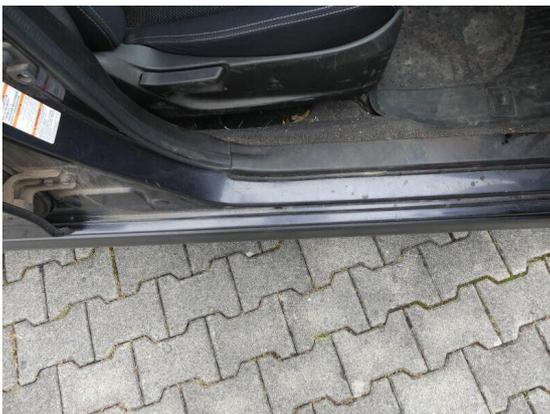
Bild 57: Karosserie / Einstieg vorne rechts zerkratzt

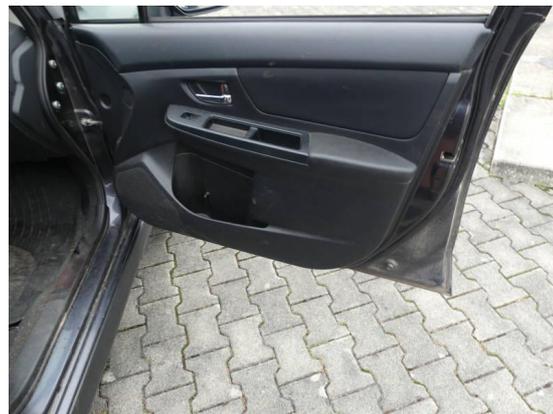
Bild 58: Innenraum / Türverkleidung vorne rechts Kratzer

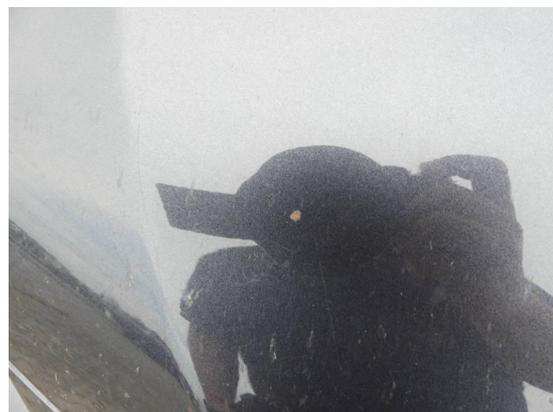
Bild 78: Karosserie / Motorhaube Steinschläge mit Korrosion und zerkratzt

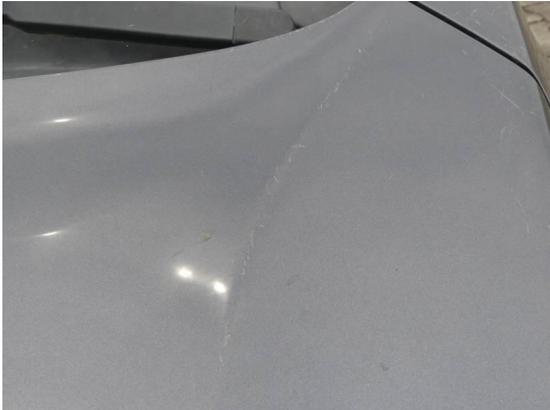
Bild 79: Karosserie / Motorhaube Steinschläge mit Korrosion und zerkratzt

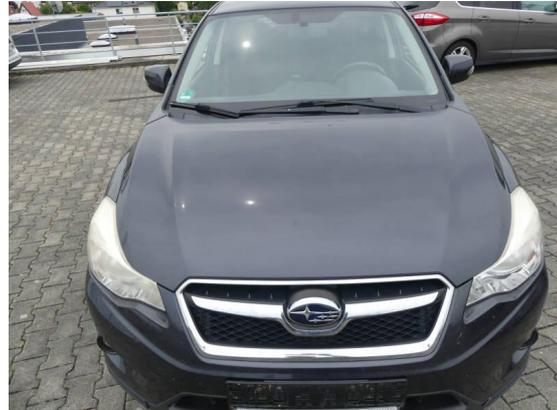
Bild 80: Karosserie / Motorhaube Steinschläge mit Korrosion und zerkratzt

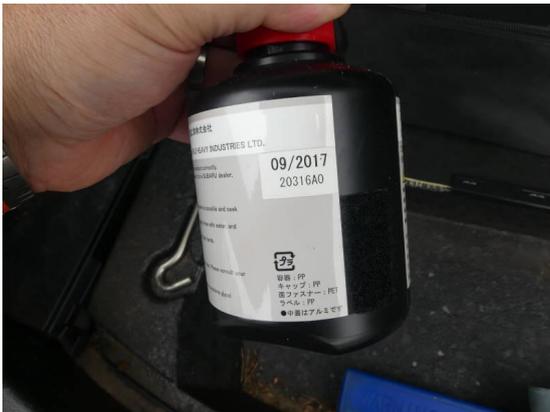
Bild 81: Reifen - Felge / Reifendichtmittel abgelaufen
