## Raport z oględzin pojazdu

| Numer raportu | 215728/7/25-11401 | Data raportu | 11-07-2025 |

| Marka, model | RENAULT Kangoo Express 1.... |
| Numer rejestracyjny | WD1812N |

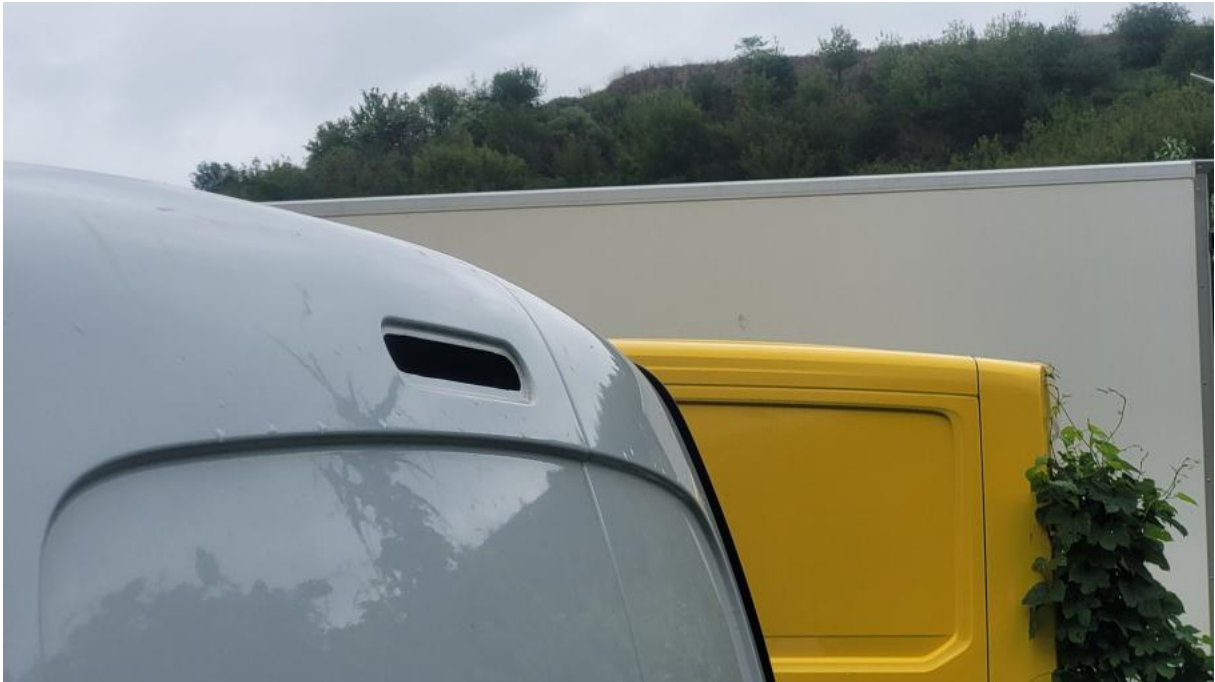
**Fot. 33**

| Poz. | Nazwa pozycji | Opis uszkodzeń | Kwalifik. | Naprawa [rbg] |
|---|---|---|---|---|
| 1 | Dodatkowe Światło stop kpl. | brak | WY | 0.2 |

Dodatkowa lampa stopu - Inne 1

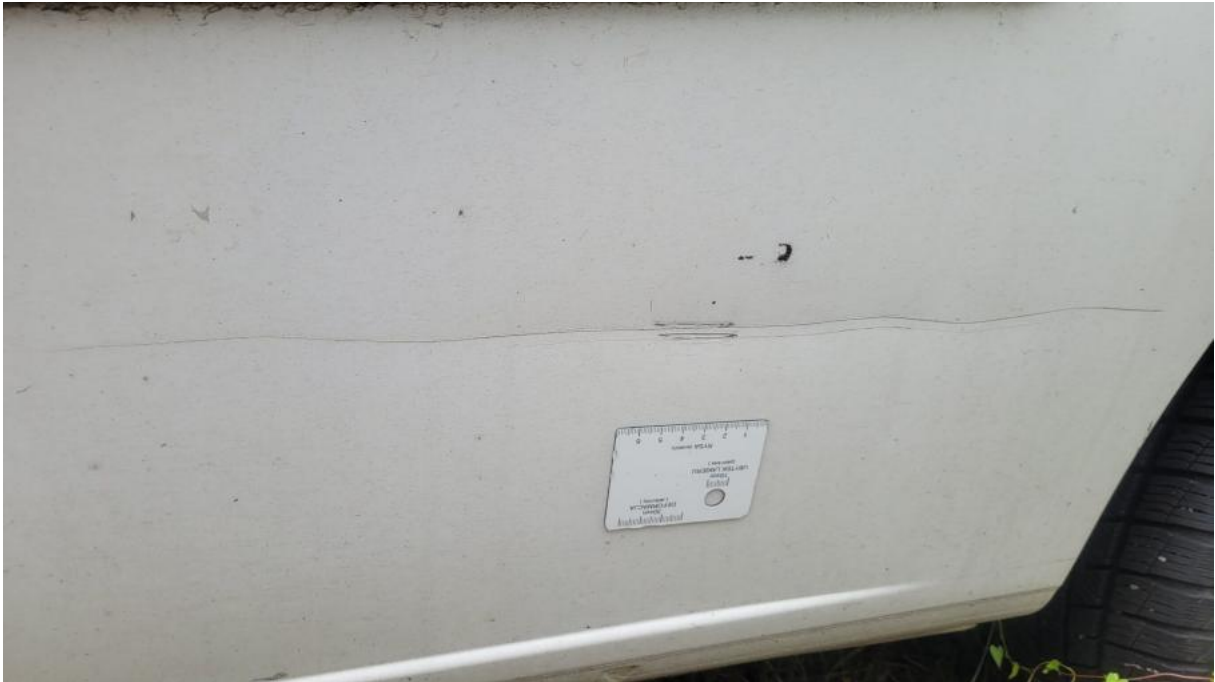
**Fot. 35**

| Poz. | Nazwa pozycji | Opis uszkodzeń | Kwalifik. | Naprawa [rbg] |
|---|---|---|---|---|
| 4 | Błotnik tylny L | rysa/odprysk, wgniecenie/odkształcenie | NA | 2 |

Błotnik tylny L / Ściana boczna L - Rysa/odprysk 1

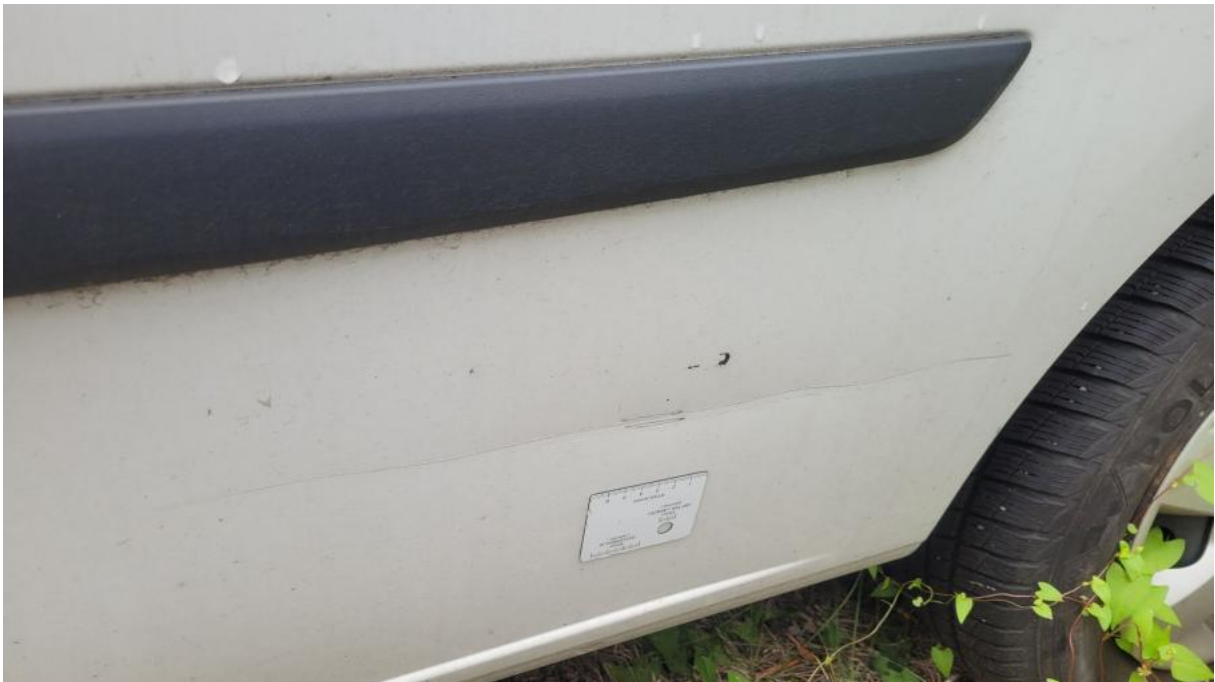
**Fot. 36**

Błotnik tylny L / Ściana boczna L - Wgniecenie/odkształcenie 1

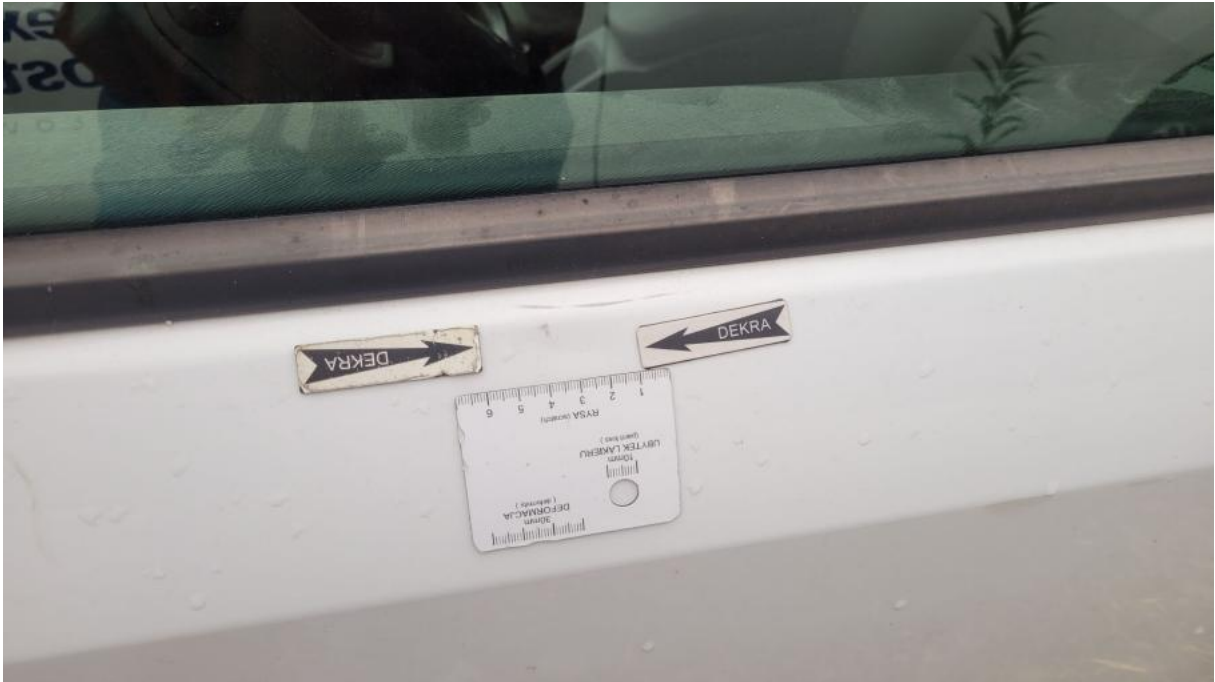
**Fot. 37**

| Poz. | Nazwa pozycji | Opis uszkodzeń | Kwalifik. | Naprawa [rbg] |
|---|---|---|---|---|
| 3 | Drzwi przednie (nieuzbrojone) L | rysa/odprysk, wgniecenie/odkształcenie | NA | 0.7 |

Drzwi przed L - Wgniecenie/odkształcenie 1

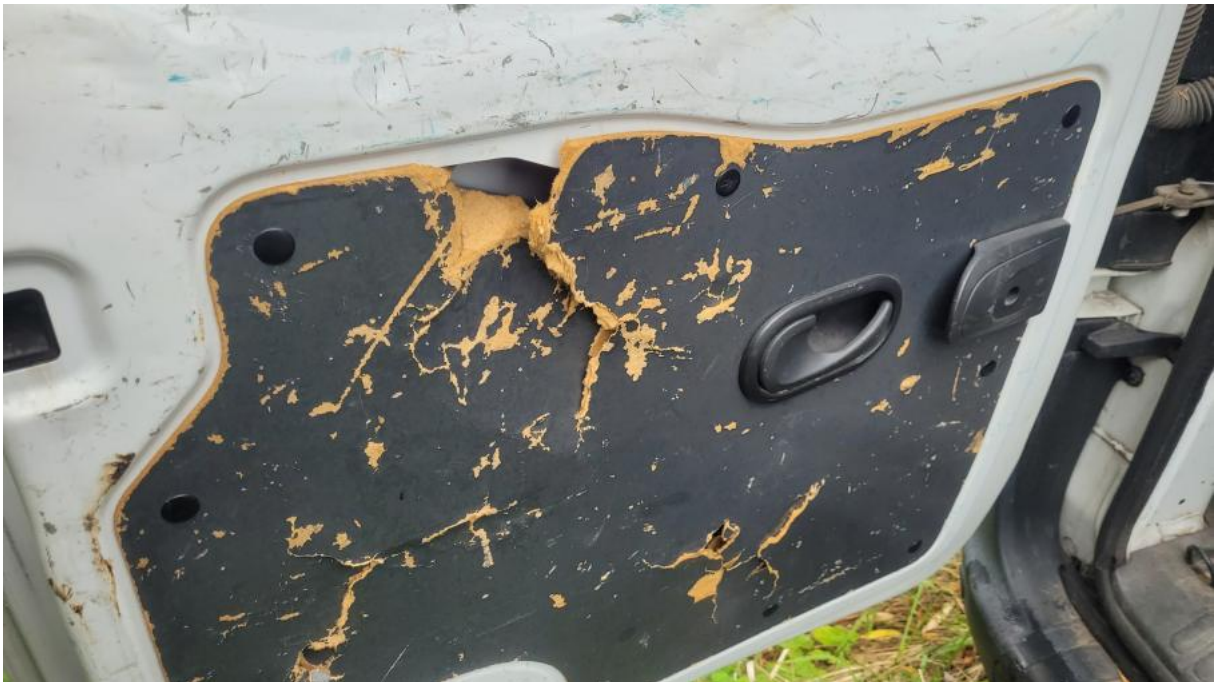
**Fot. 38**

| Poz. | Nazwa pozycji | Opis uszkodzeń | Kwalifik. | Naprawa [rbg] |
|---|---|---|---|---|
| 2 | Komplet nakładek pokrywy tylnej L | pęknięcie, ubytki materiału | WY | 0.2 |

Wykładzina pokryw tylnej - Pęknięcie/rozerwanie 1
