## Raport z oględzin pojazdu

| Numer raportu | 215506/6/25-11401 | Data raportu | 30-06-2025 |

| Marka, model | PEUGEOT Rifter 18-24 |
| Numer rejestracyjny | GD569TG |

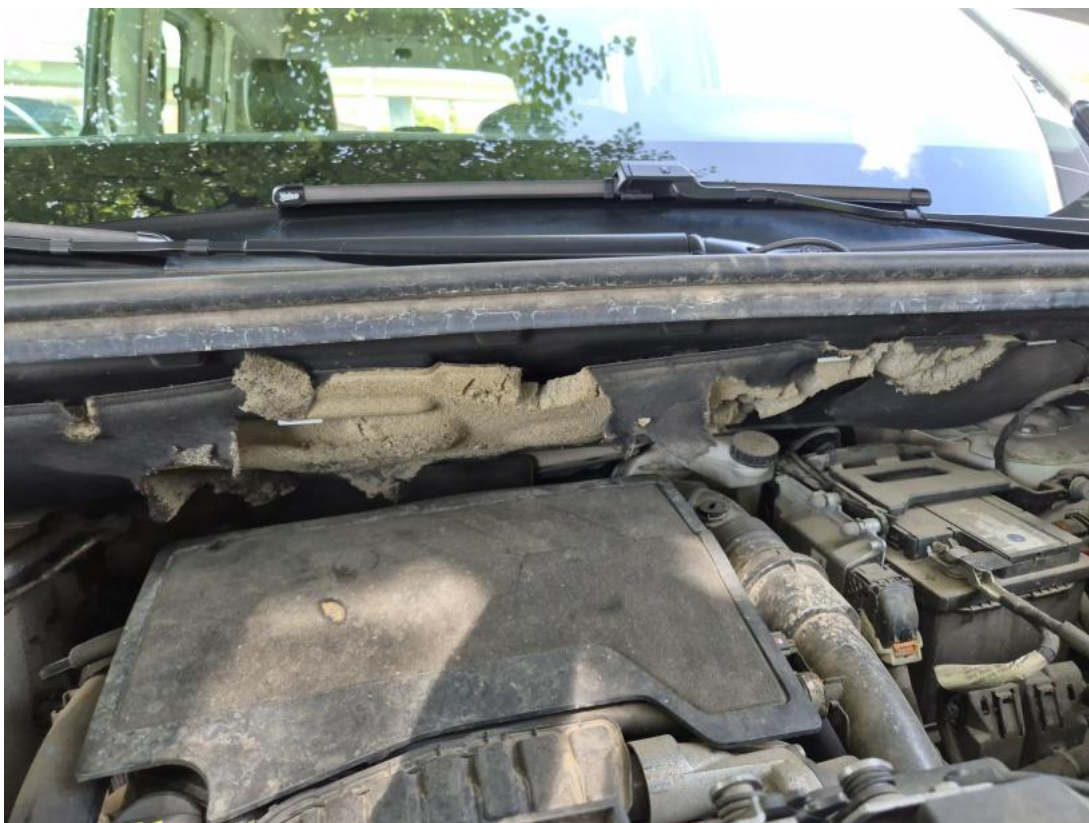
**Fot. 33**

| Poz. | Nazwa pozycji | Opis uszkodzeń | Kwalifik. | Naprawa [rbg] |
|---|---|---|---|---|
| 3 | Wytlumienie góra(od strony sil.) | rozerwanie | WY | 0.3 |

Wykładzina pokrywy komory silnika - Pęknięcie/rozerwanie 1

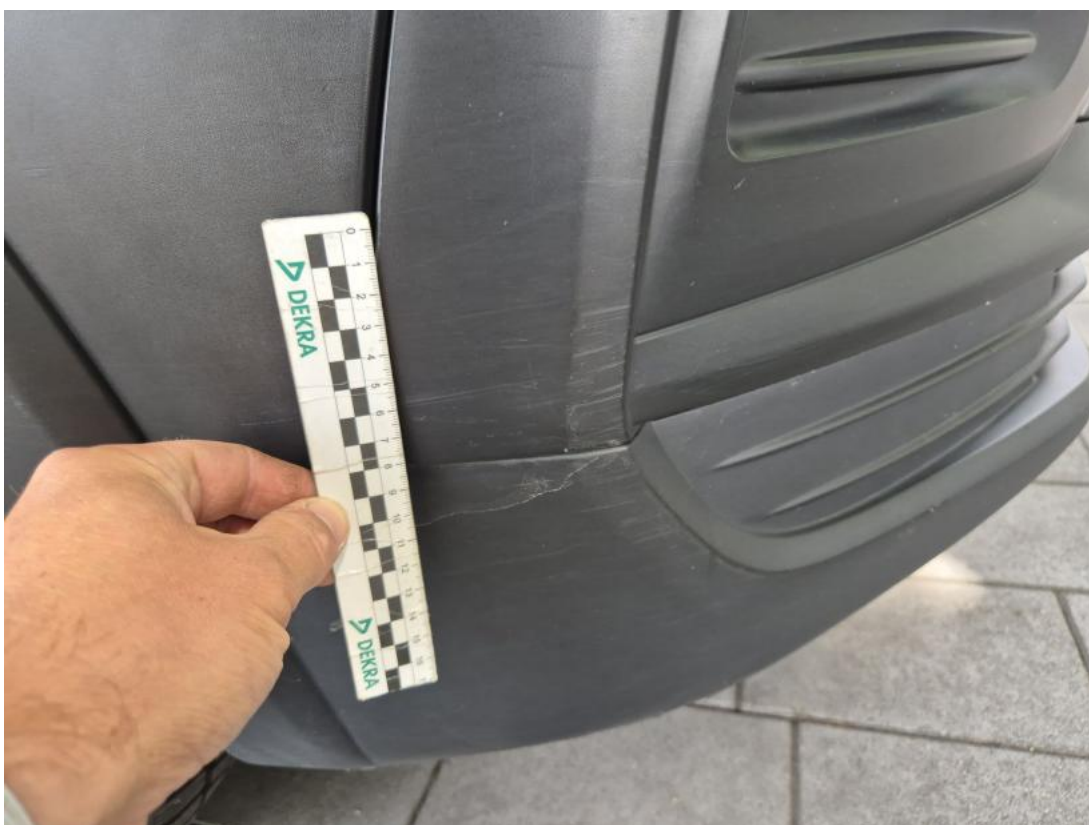
**Fot. 34**

Zderzak - Rysa/odprysk 1

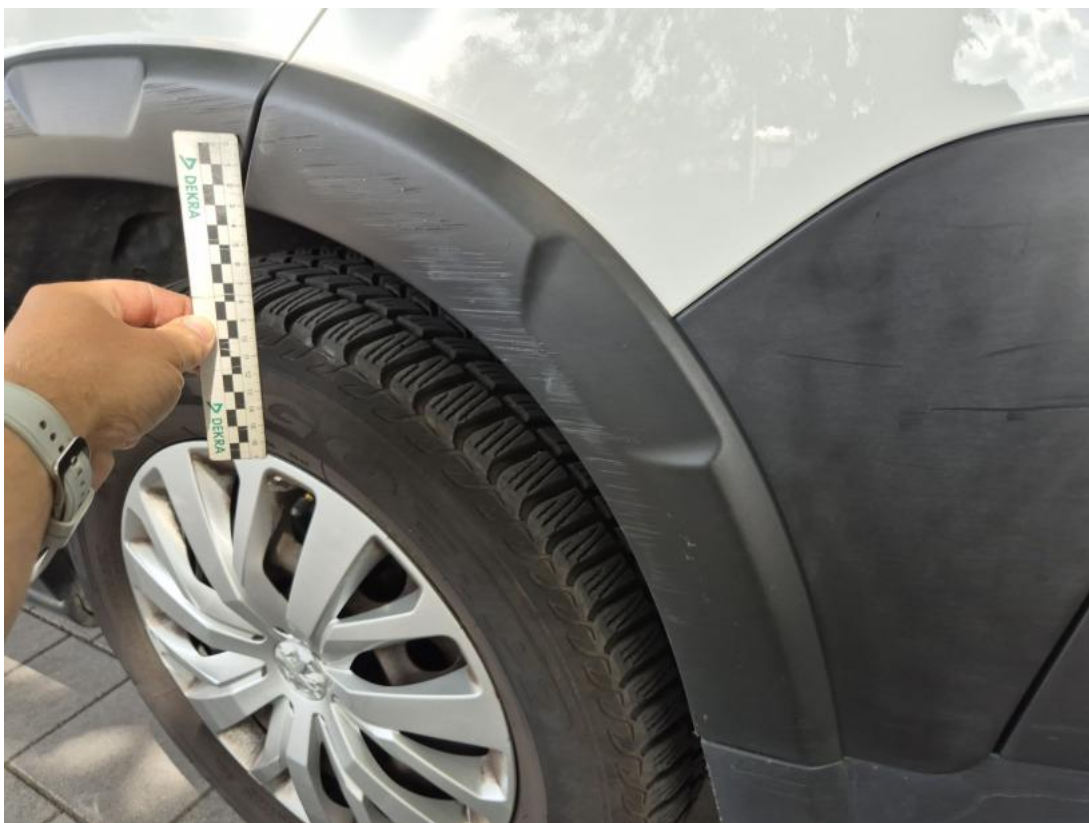
**Fot. 35**

Zderzak - Rysa/odprysk 2

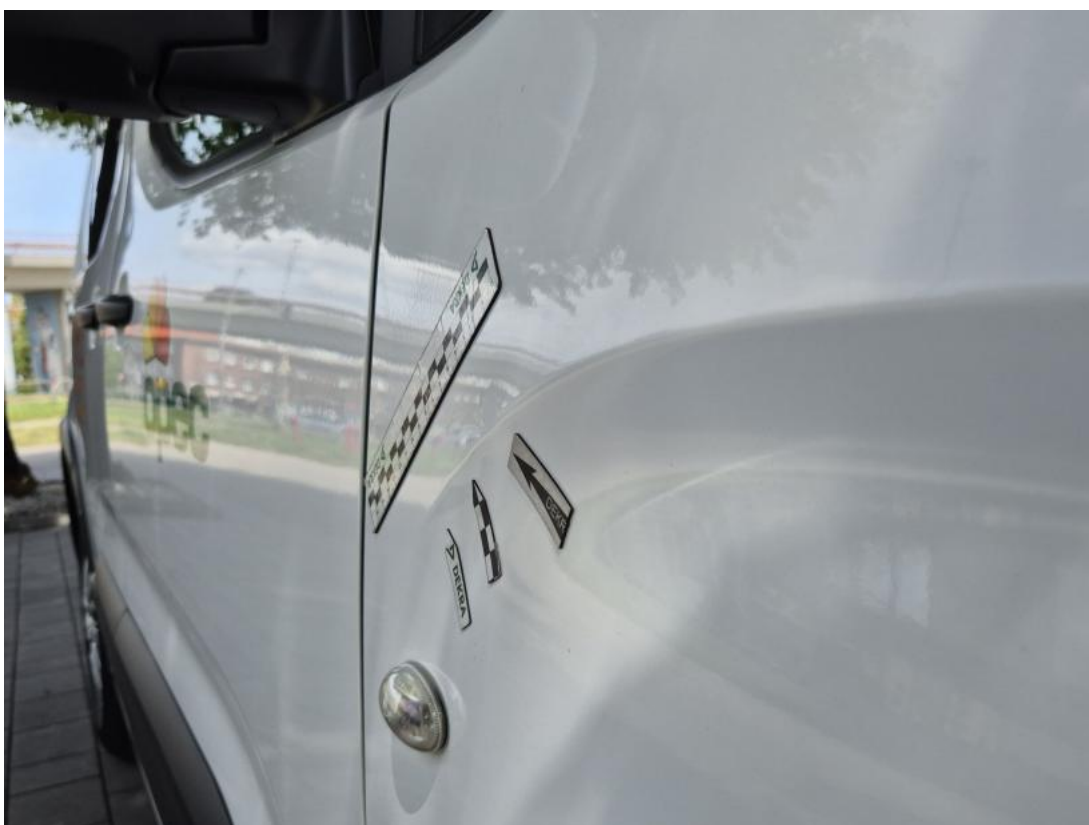
**Fot. 36**

| 11 | Błotnik przedni R | wgniecenie/odkształcenie | NA | 0.8 |

Błotnik przedni P - Wgniecenie/odkształcenie 1

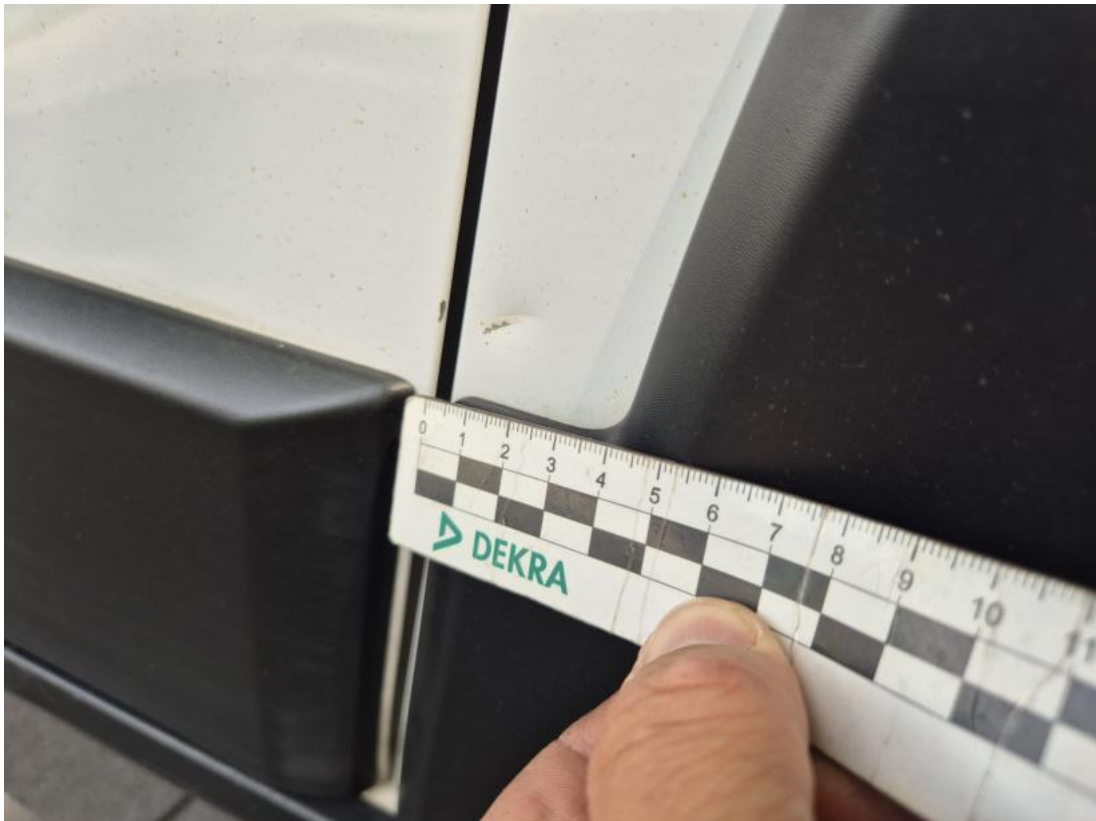
**Fot. 37**

Błotnik przedni P - Wgniecenie/odkształcenie 2

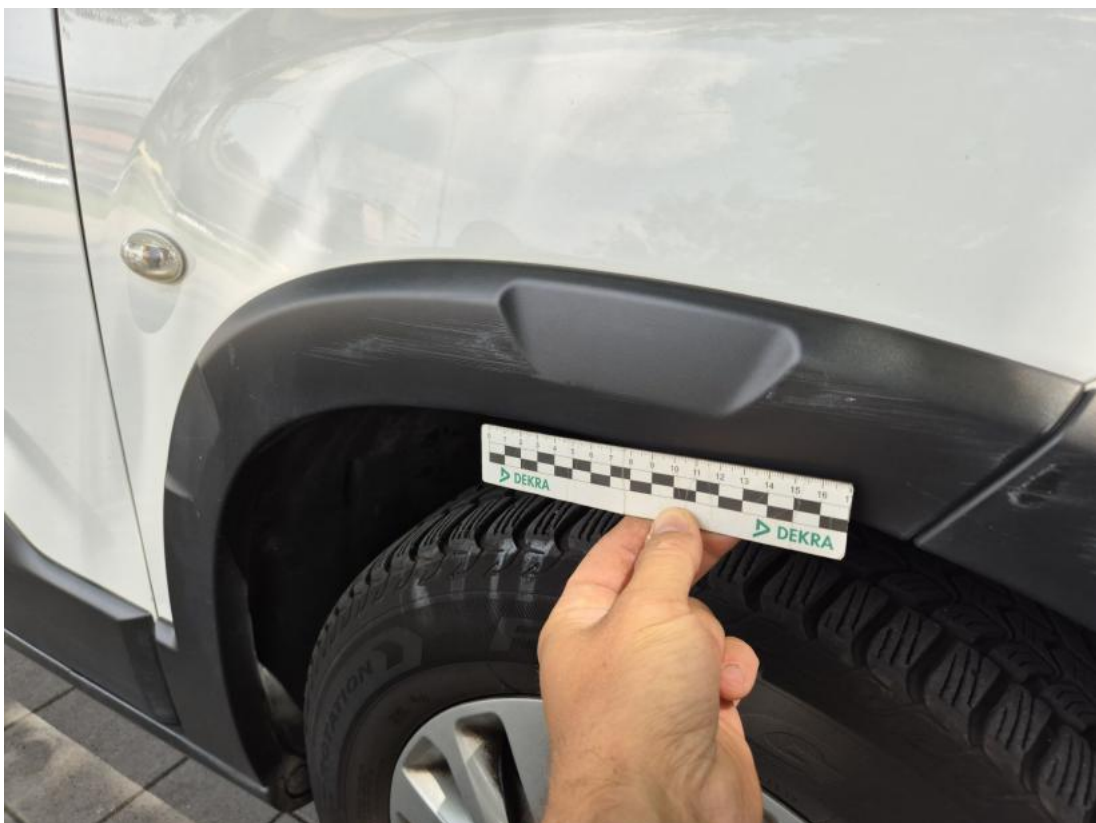
**Fot. 38**

| Poz. | Nazwa pozycji | Opis uszkodzeń | Kwalifik. | Naprawa [rbg] |
|---|---|---|---|---|
| 2 | Listwa ochronna rantu blotnika R | zarysowanie | WY | 0.1 |

Listwa krawędzi błotnika prz P - Rysa/odprysk 1

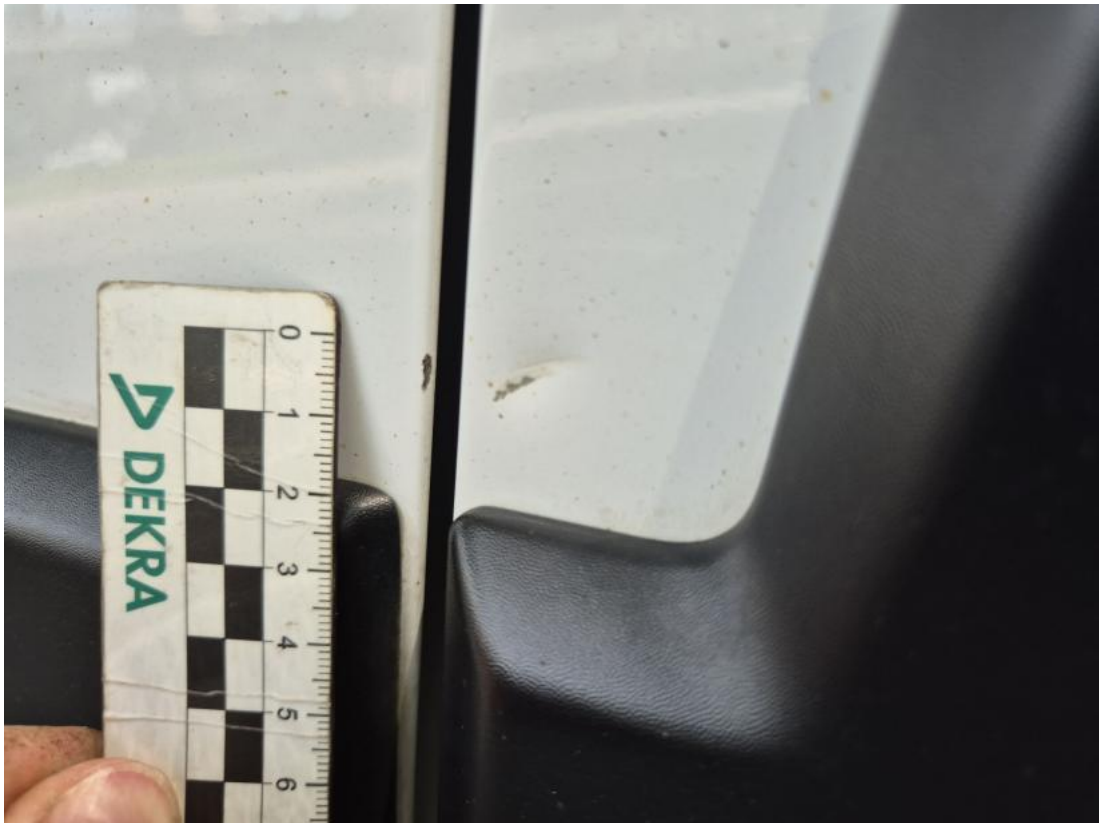
**Fot. 39**

| 13 | Drzwi przednie (nieuzbrojone) R | rysa/odprysk, wgniecenie/odkształcenie | NA | 0.7 |

Drzwi przednie P - Rysa/odprysk 1

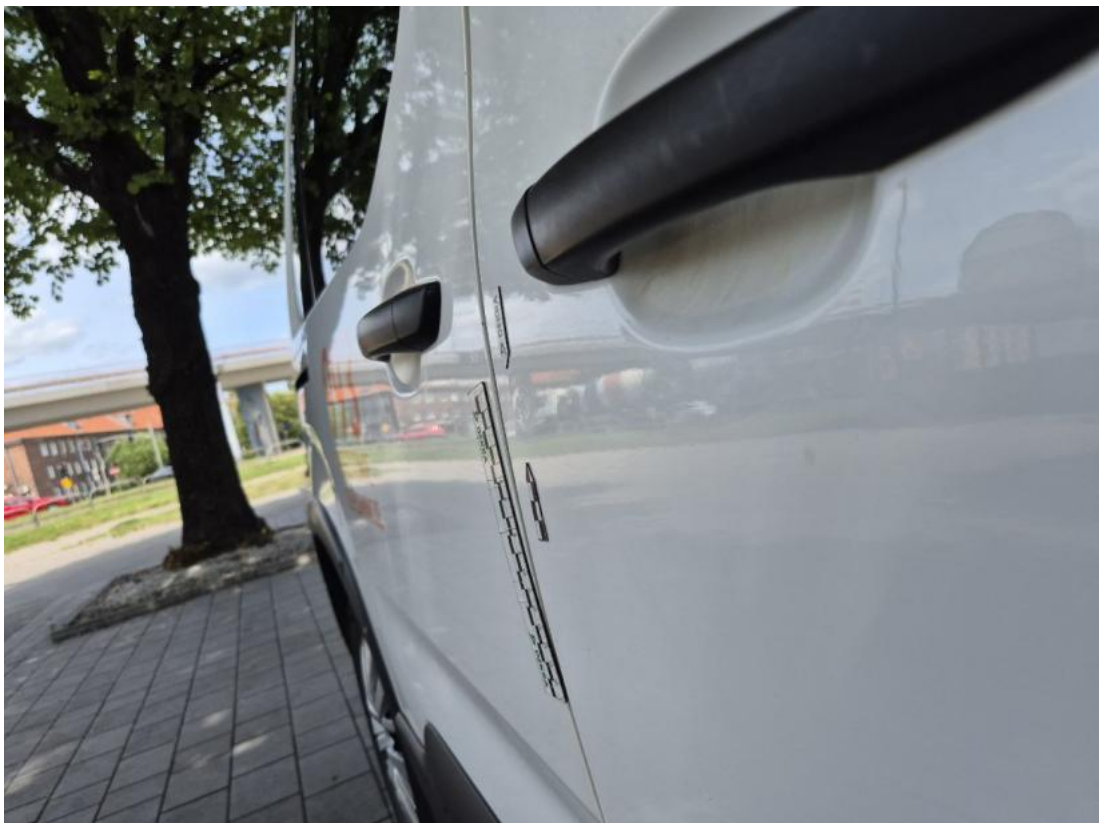
**Fot. 40**

Drzwi przednie P - Wgniecenie/odkształcenie 1

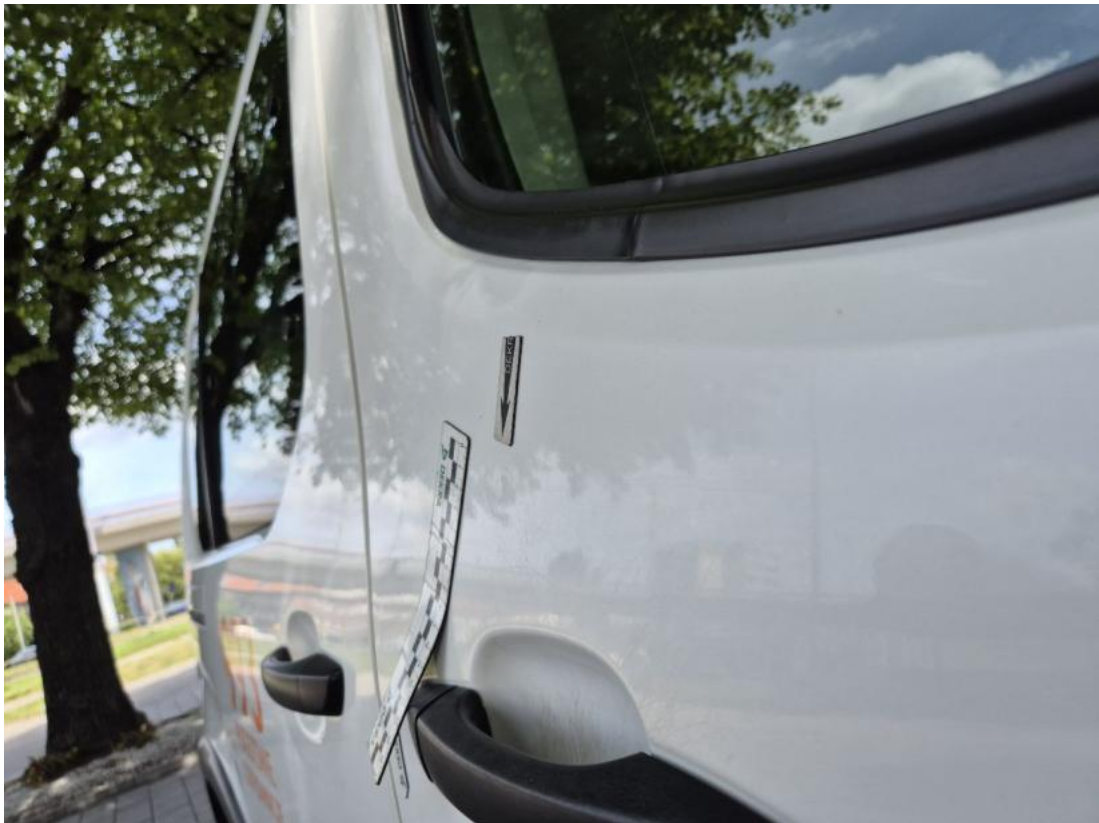
**Fot. 41**

Drzwi przednie P - Wgniecenie/odkształcenie 2

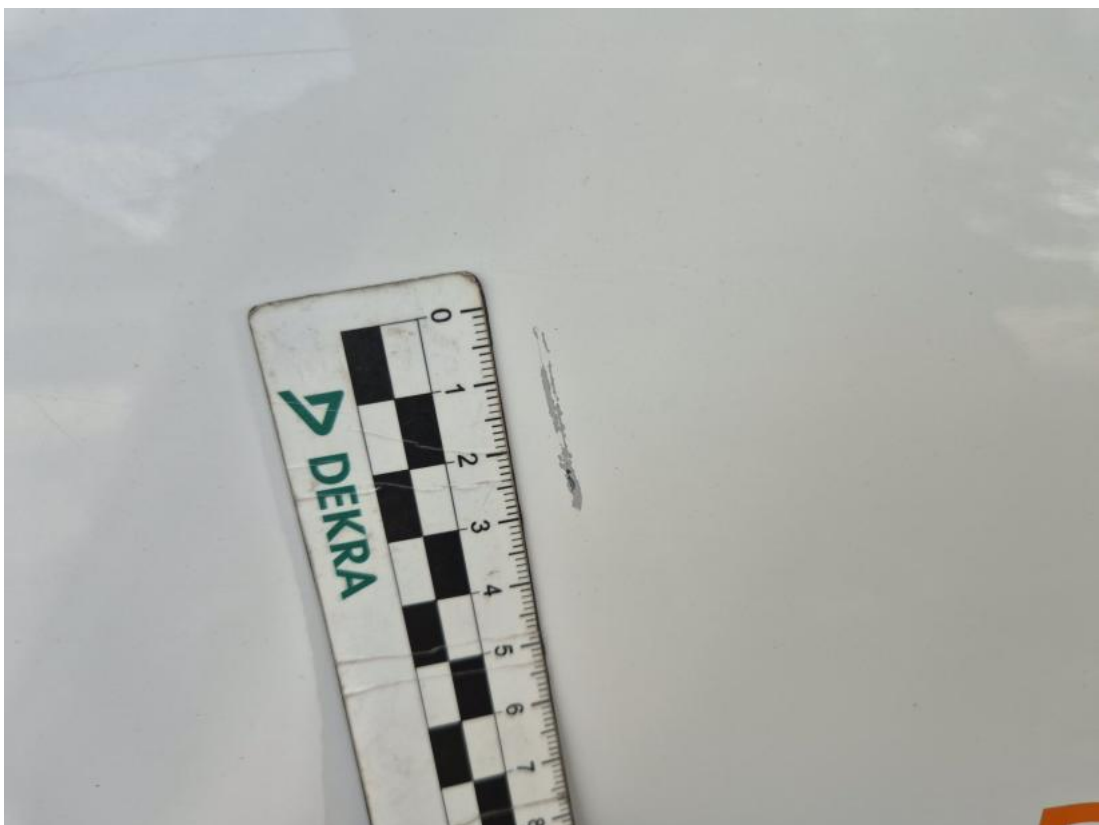
**Fot. 42**

| 15 | Drzwi części ład.przesuwne R | rysa/odprysk, wgniecenie/odkształcenie | NA | 0.7 |

Drzwi tylne P - Rysa/odprysk 1

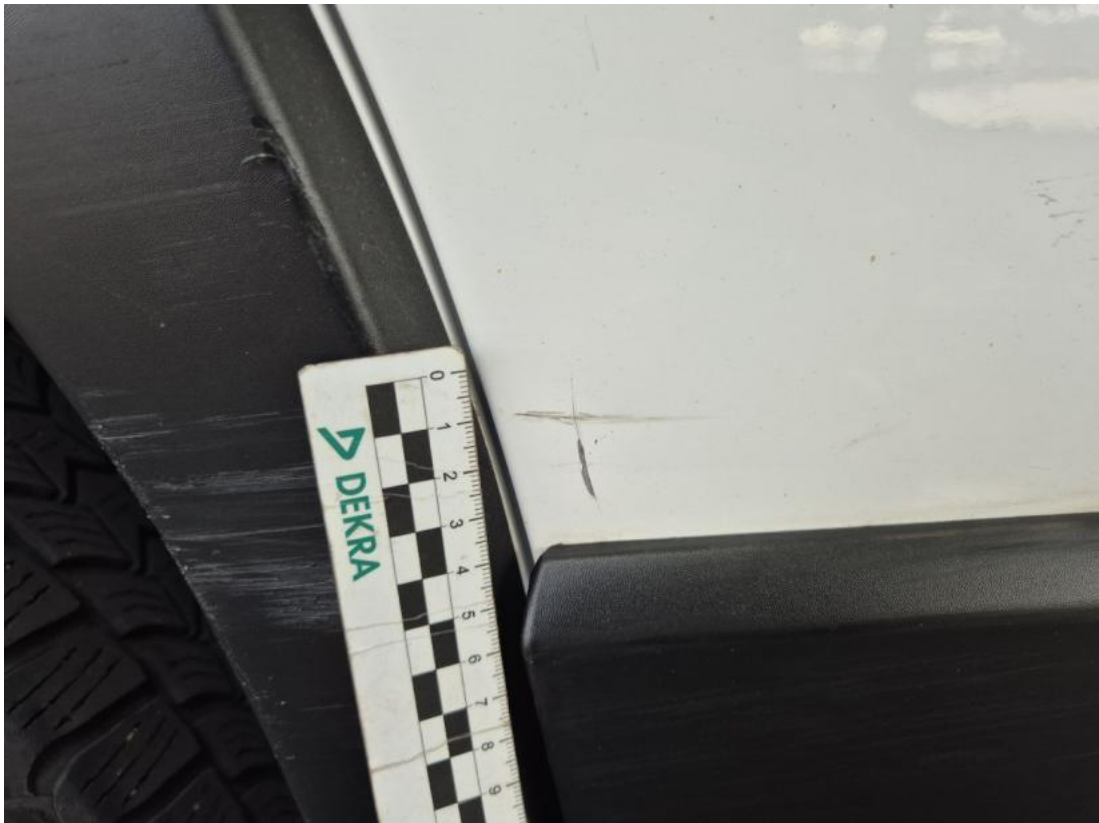
**Fot. 43**

Drzwi tylne P - Rysa/odprysk 2

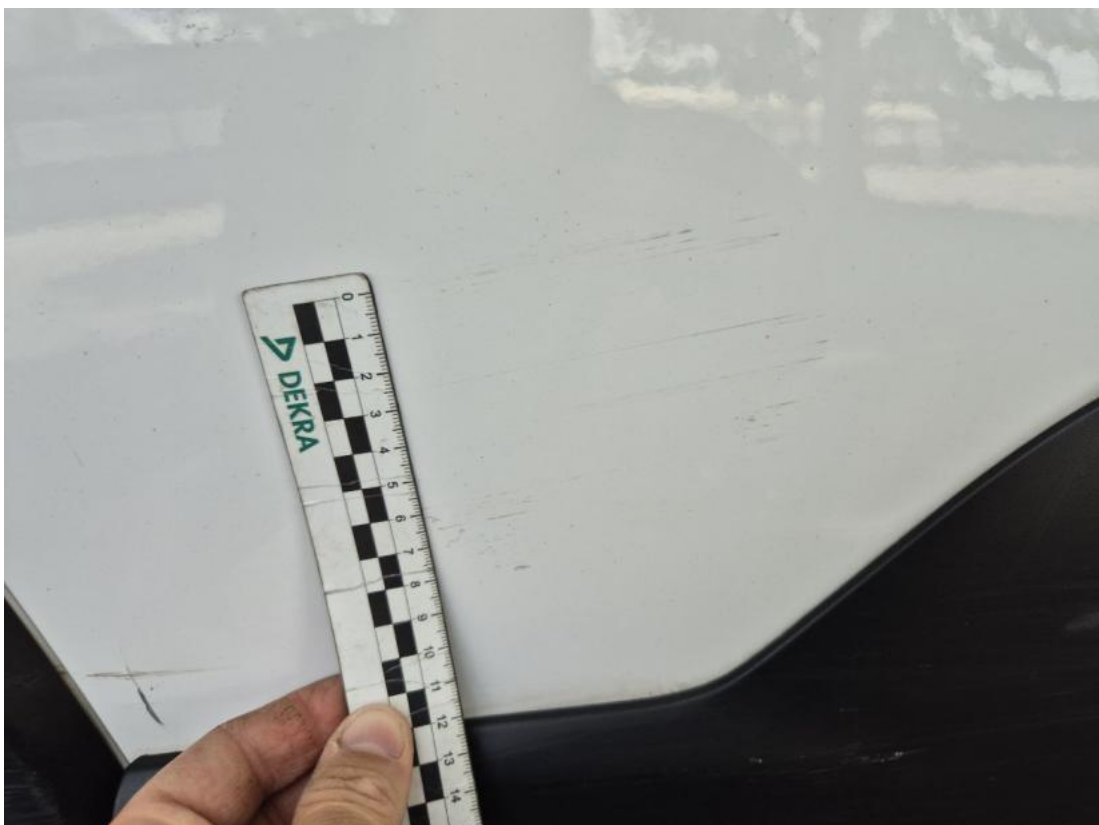
**Fot. 44**

Drzwi tylne P() - Rysa/odprysk 3

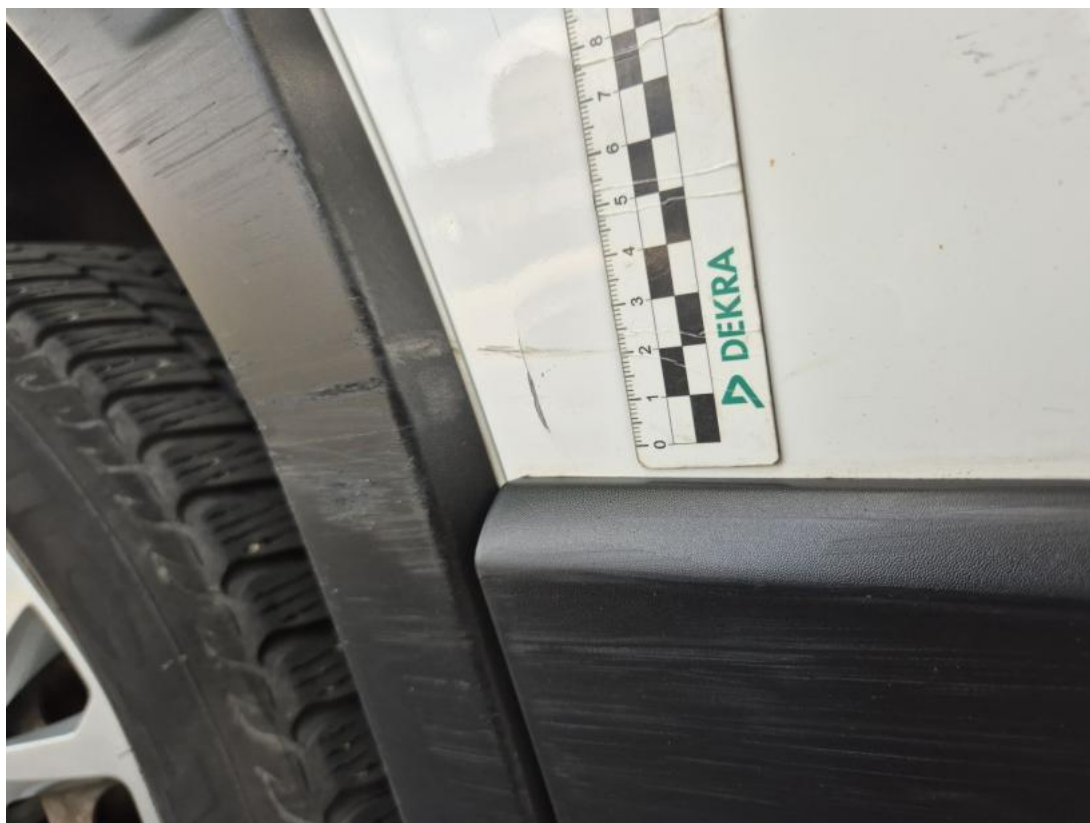
**Fot. 45**

Drzwi tylne P - Wgniecenie/odkształcenie 1

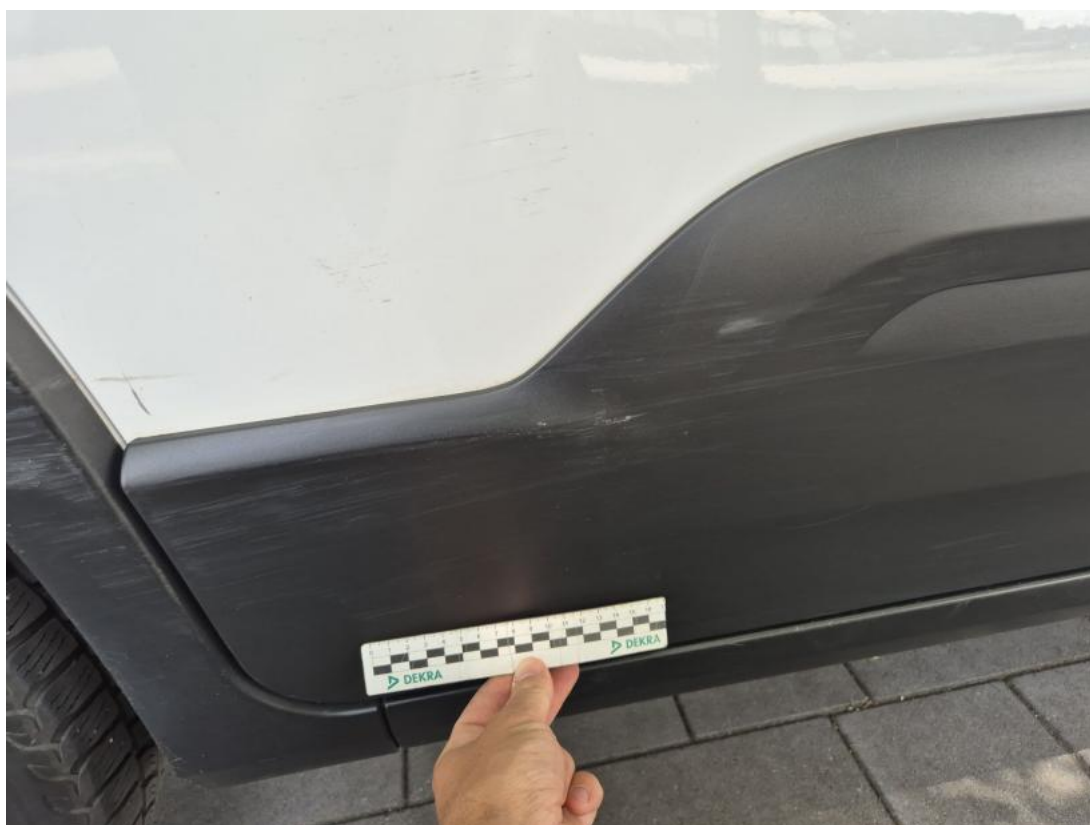
**Fot. 46**

| Poz. | Nazwa pozycji | Opis uszkodzeń | Kwalifik. | Naprawa [rbg] |
|---|---|---|---|---|
| 5 | Nakładka dolna drzwi tylnych R | zarysowanie | WY | 0.2 |

Listwa drzwi tylnych P - Rysa/odprysk 1

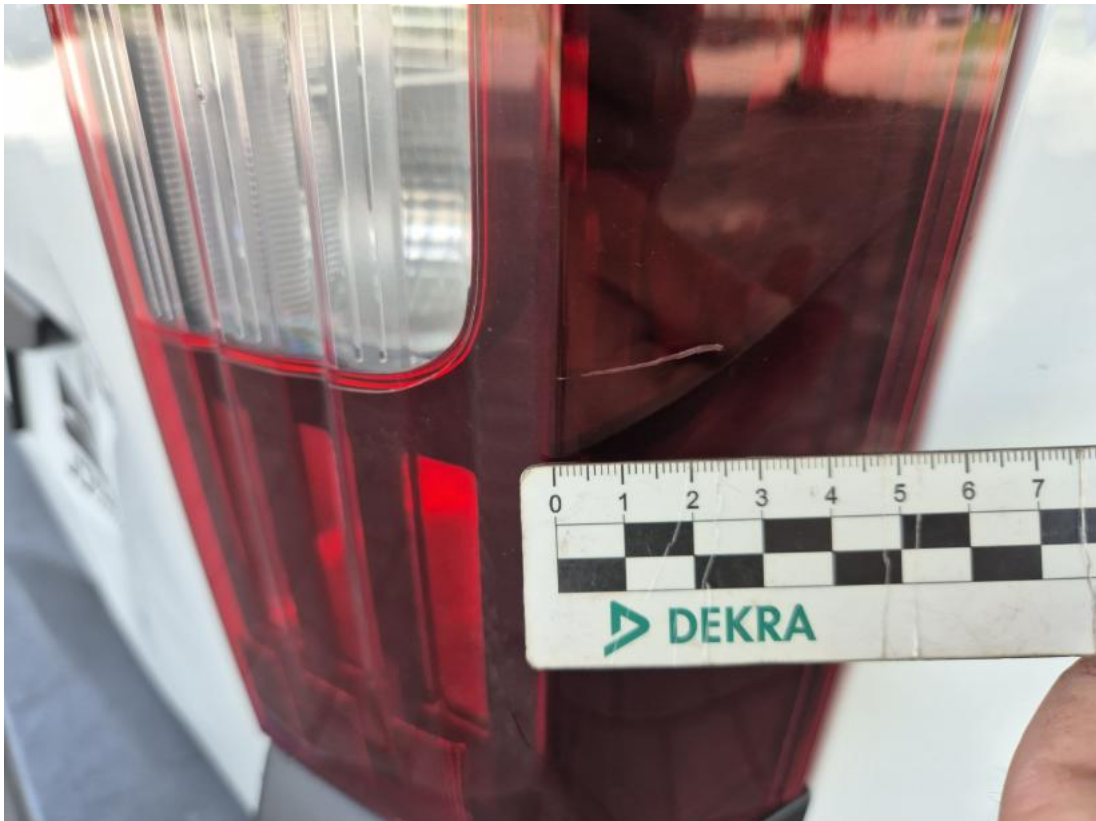
**Fot. 47**

| 22 | Lampa tylna kompletna R | zarysowanie | | |

Lampa tylna zew P - Rysa/odprysk 1

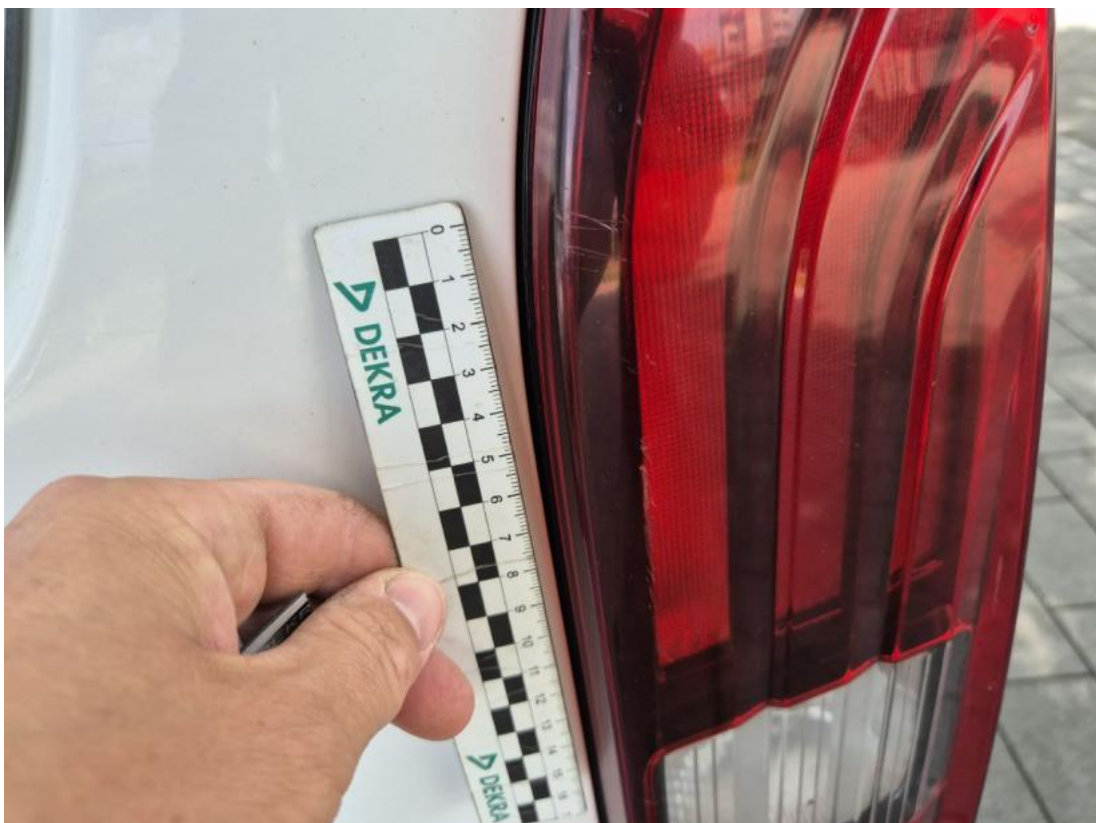
**Fot. 48**

Lampa tylna zew P - Rysa/odprysk 2

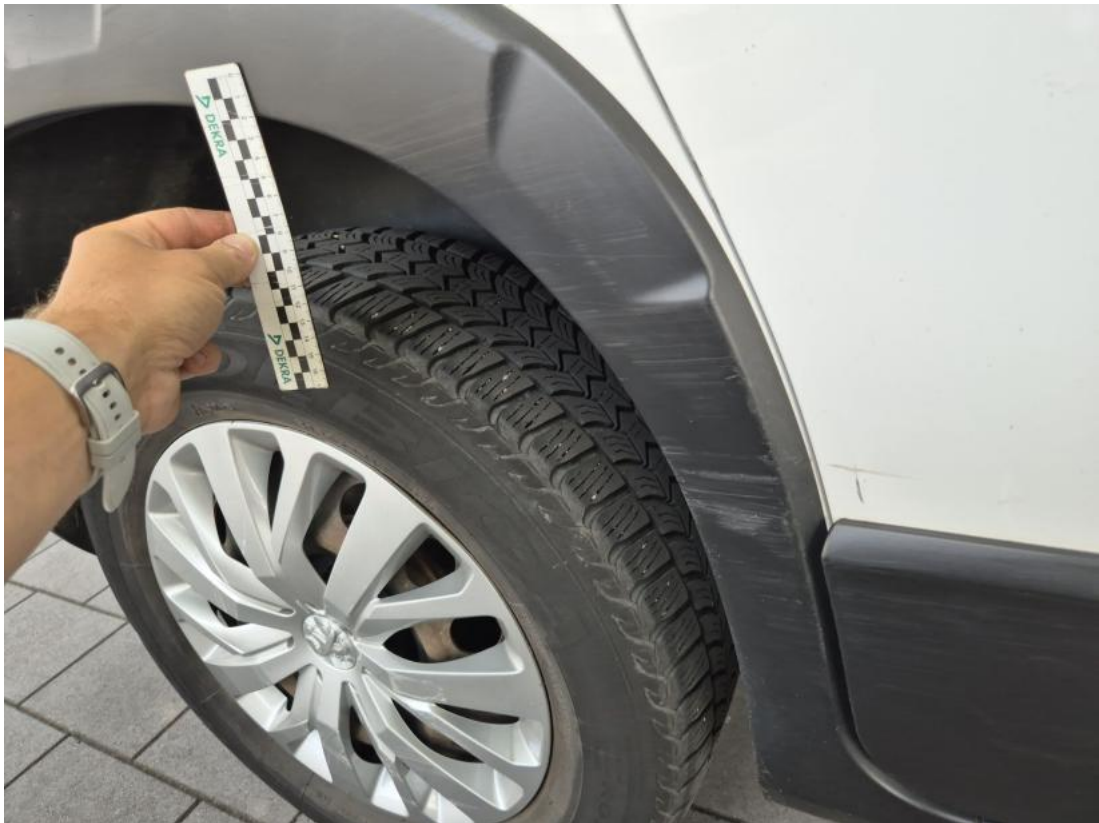
**Fot. 49**

| 9 | Listwa ochronna ściany bocznej R | zarysowanie | WY | |

Listwa krawędzi błotnika tyl P - Rysa/odprysk 1

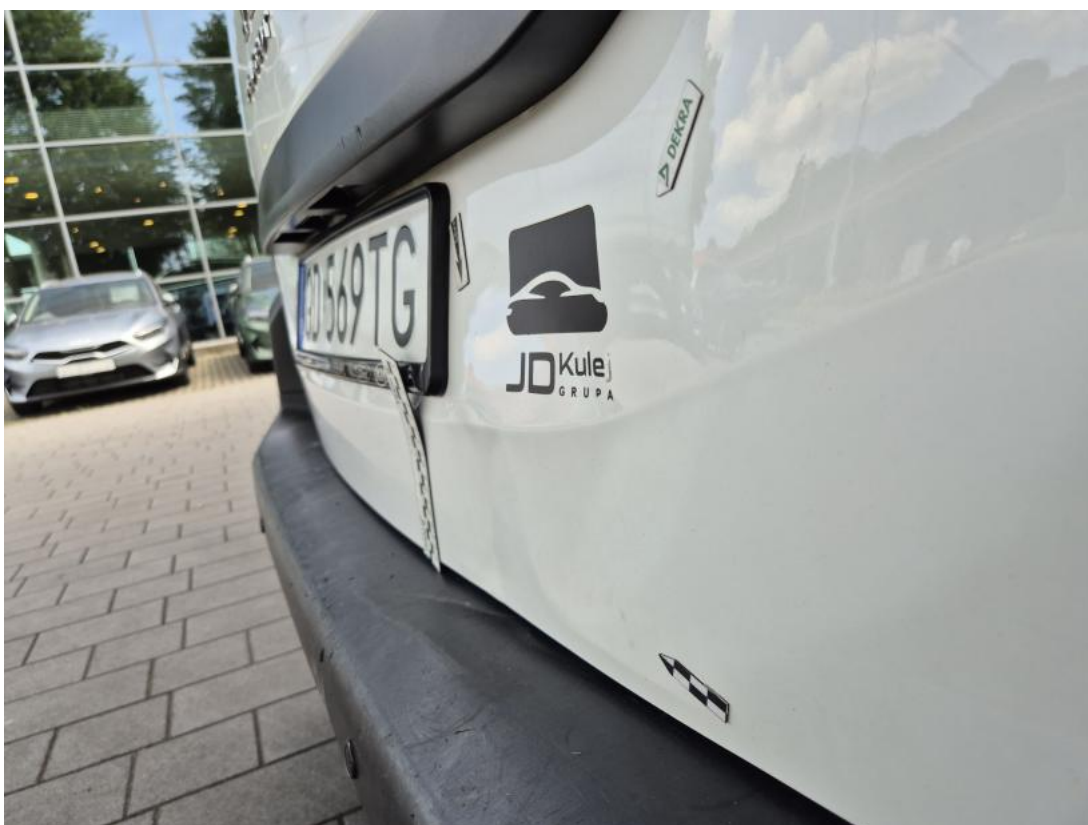
**Fot. 52**

| 18 | Pokrywa tylna | rysa/odprysk, wgniecenie/odkształcenie | NA | 3 |

Pokrywy bagażnika - Wgniecenie/odkształcenie 1

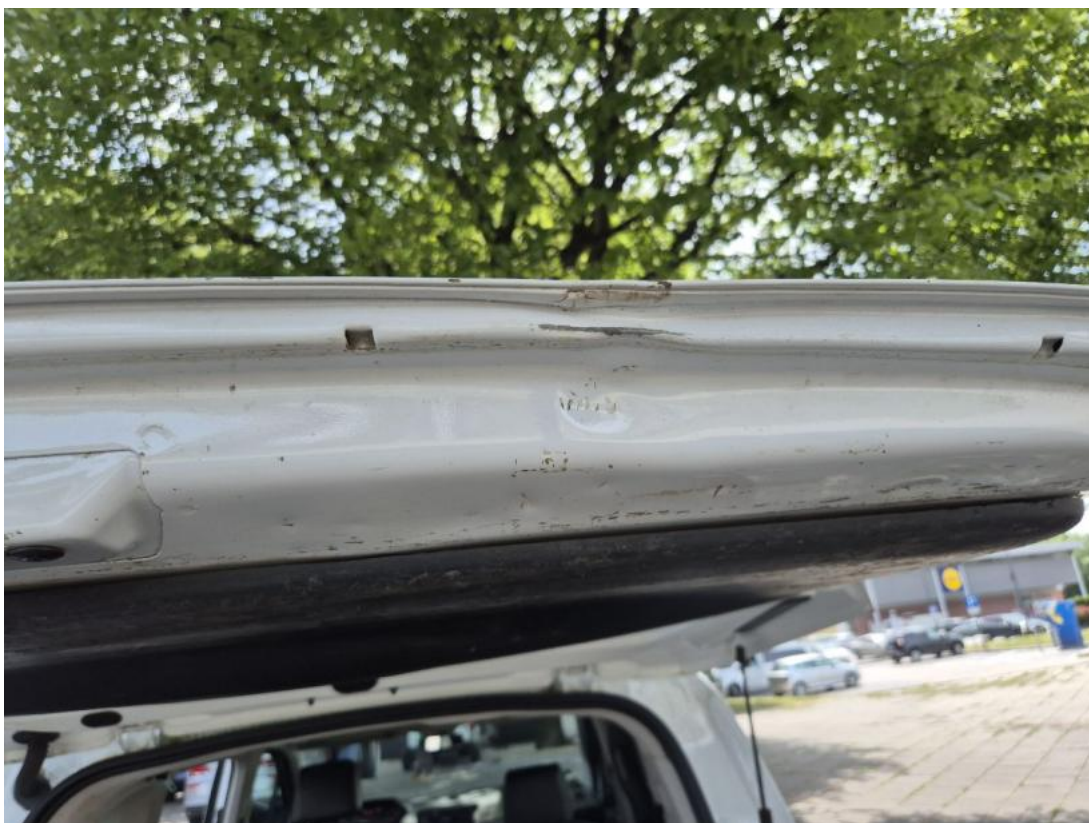
**Fot. 53**

Pokrywy bagażnika - Wgniecenie/odkształcenie 2

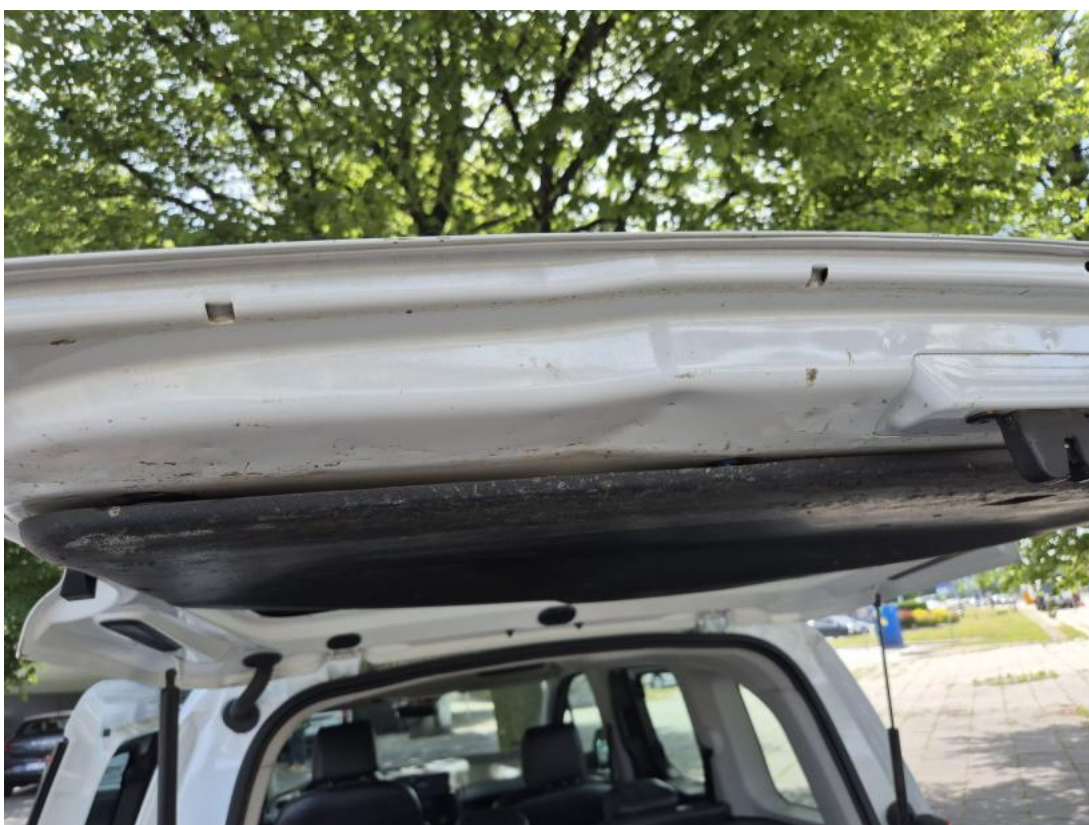
**Fot. 54**

Pokrywy bagażnika() - Wgniecenie/odkształcenie 3

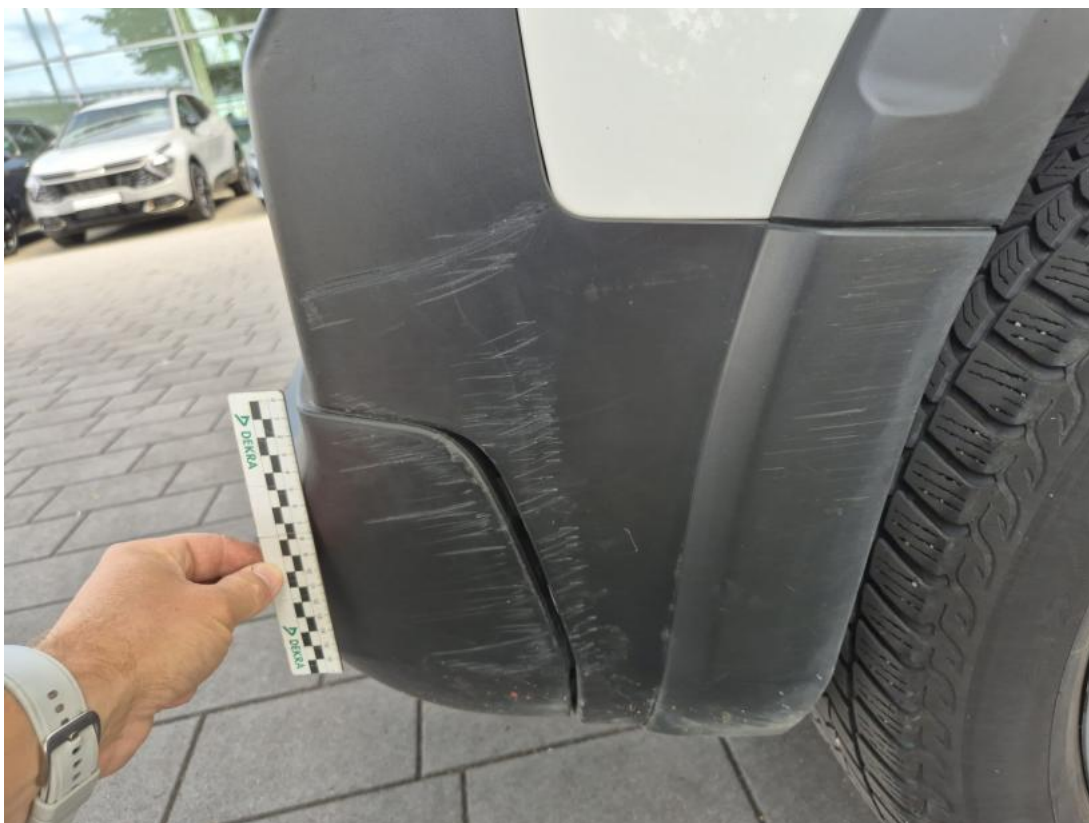
**Fot. 55**

| Poz. | Nazwa pozycji | Opis uszkodzeń | Kwalifik. | Naprawa [rbg] |
|---|---|---|---|---|
| 6 | Zderzak, środek | zarysowanie, wgniecenie/odkształcenie | WY | 0.9 |

Zderzak tylny - Rysa/odprysk 1

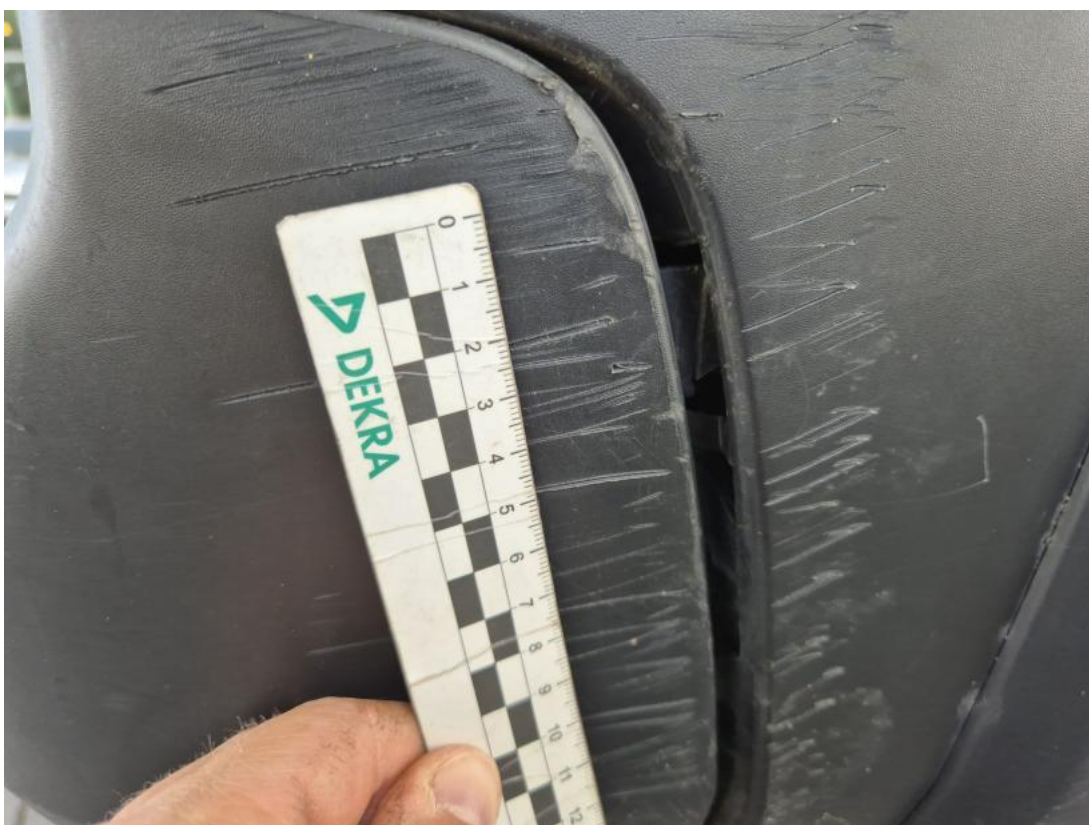
**Fot. 56**

Zderzak tylny - Wgniecenie/odkształcenie 1

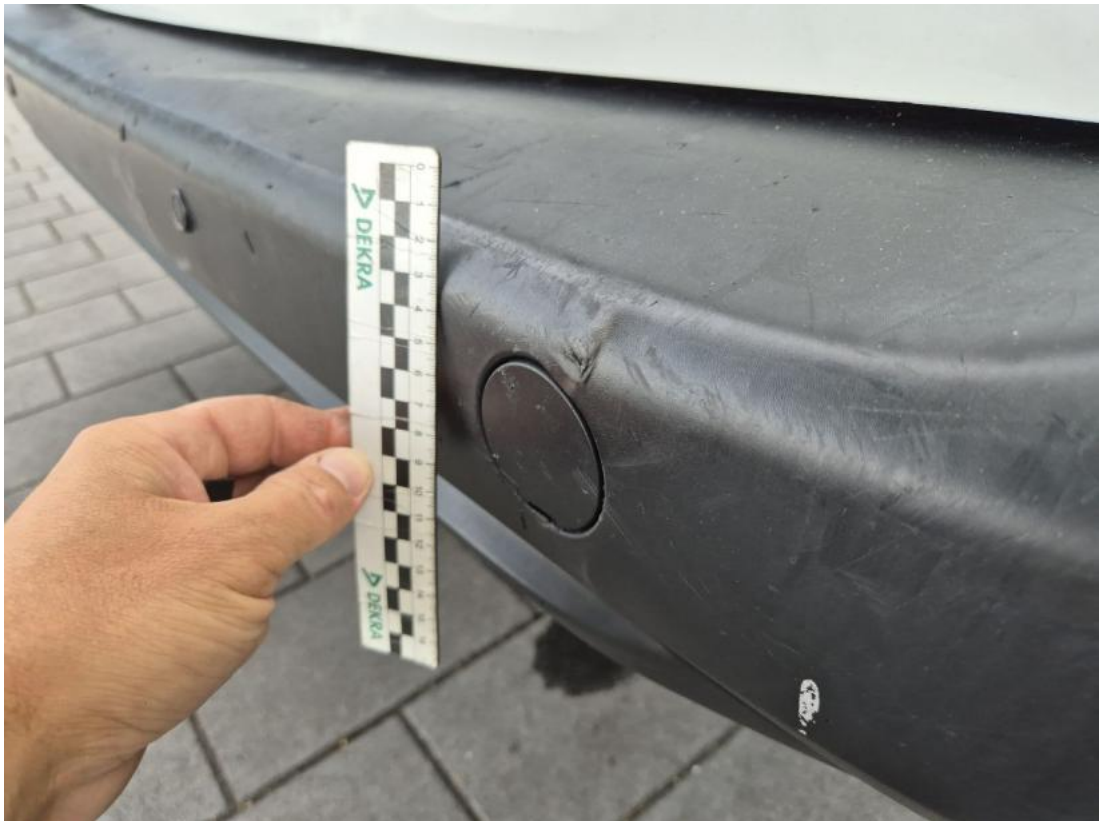
**Fot. 57**

Zderzak tylny - Wgniecenie/odkształcenie 2

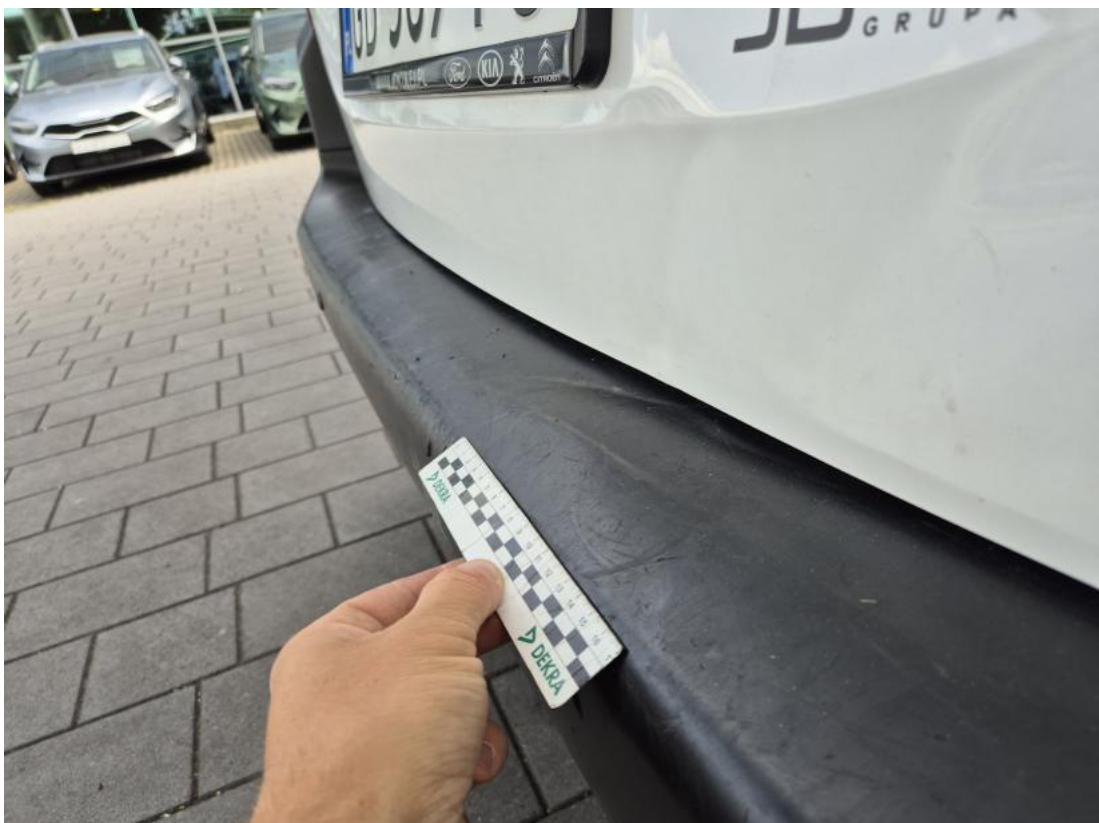
**Fot. 58**

Zderzak tylny() - Wgniecenie/odkształcenie 3

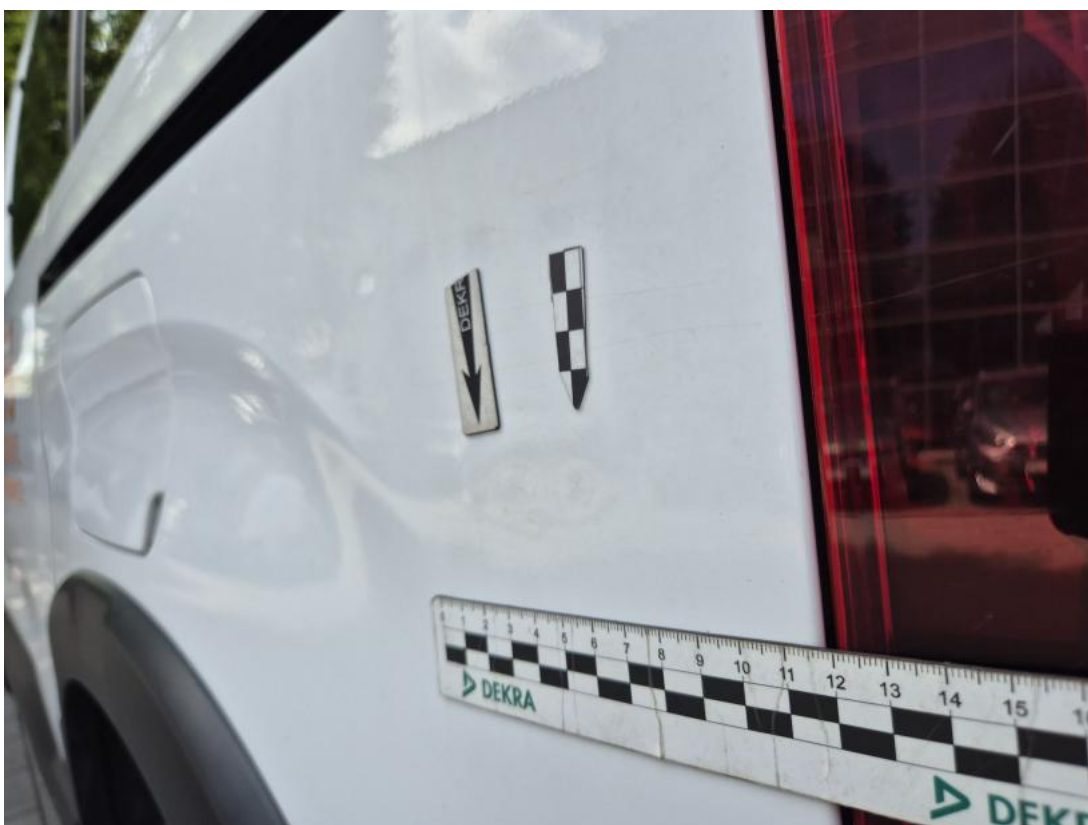
**Fot. 60**

| 17 | Błotnik tylny L | rysa/odprysk, wgniecenie/odkształcenie | NA | 0.8 |

Błotnik tylny L / Ściana boczna L - Wgniecenie/odkształcenie 1
