## Raport z oględzin pojazdu

| Numer raportu | 215506/6/25-11401 | Data raportu | 30-06-2025 |

| Marka, model | PEUGEOT Rifter 18-24 |
| Numer rejestracyjny | GD569TG |

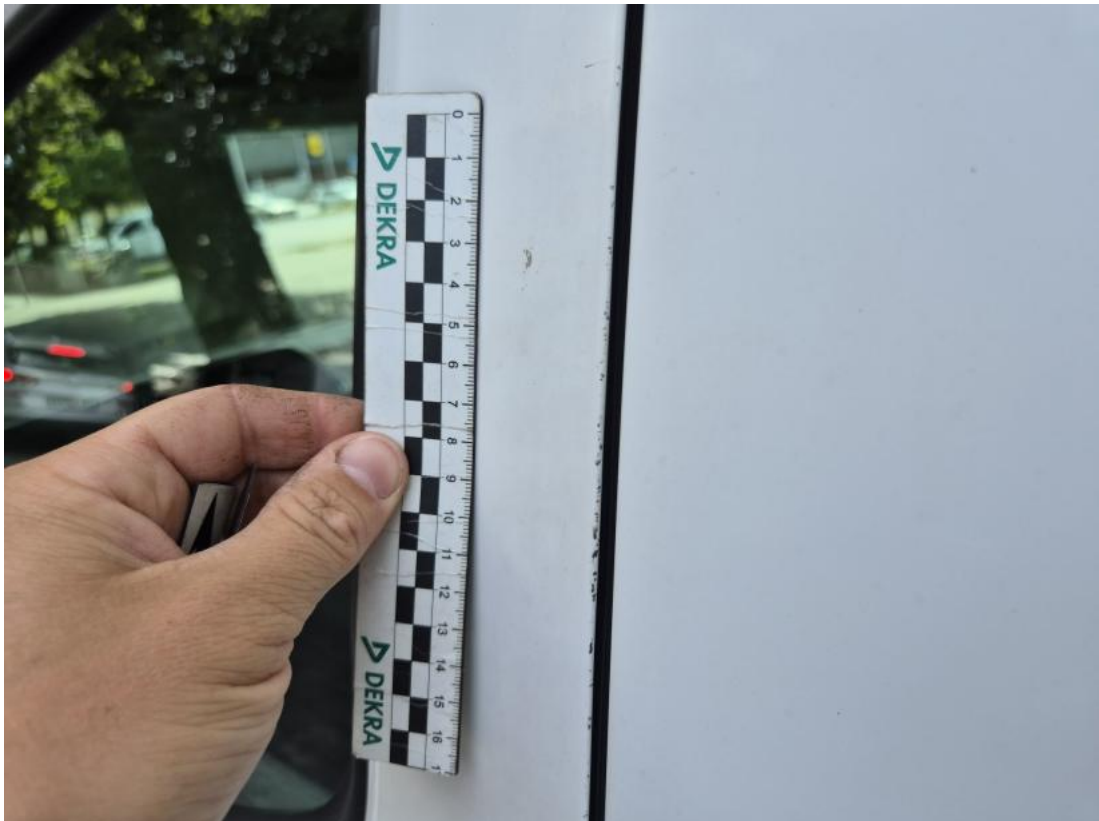
**Fot. 61**

| 12 | Drzwi przednie (nieuzbrojone) L | rysa/odprysk, wgniecenie/odkształcenie | NA | 1 |

Drzwi przed L - Rysa/odprysk 1

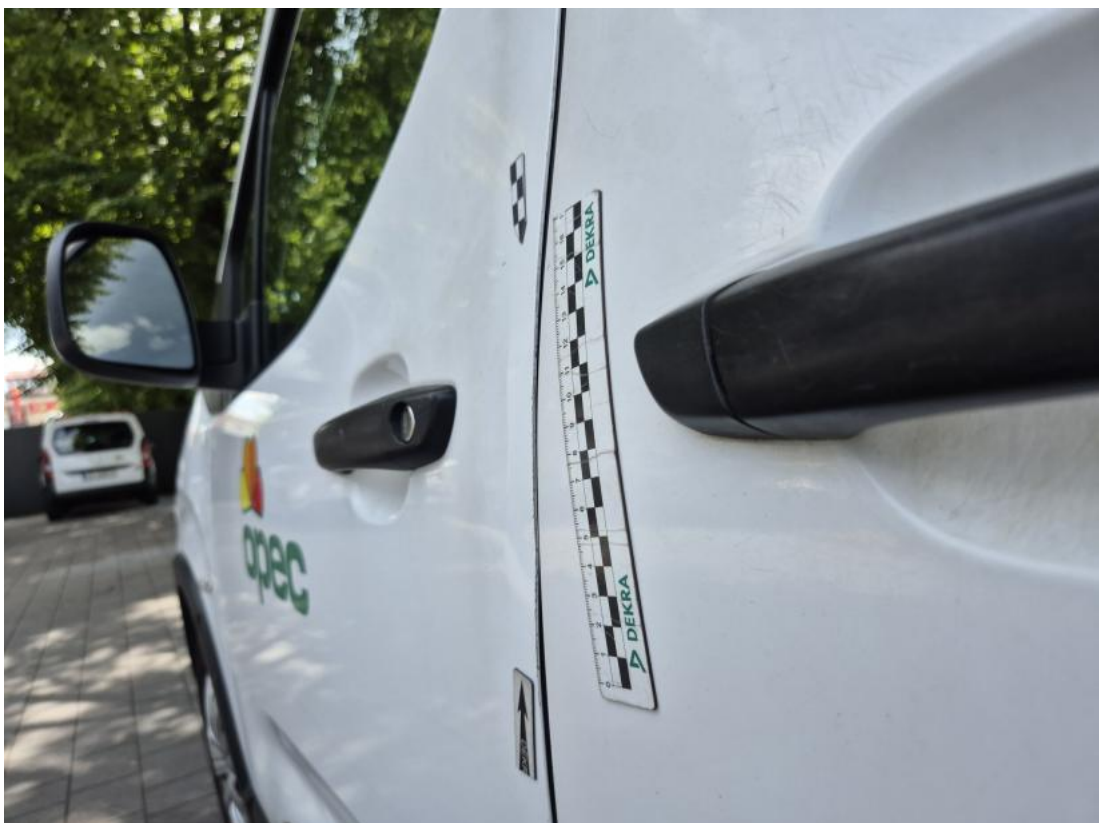
**Fot. 62**

Drzwi przed L - Wgniecenie/odkształcenie 1

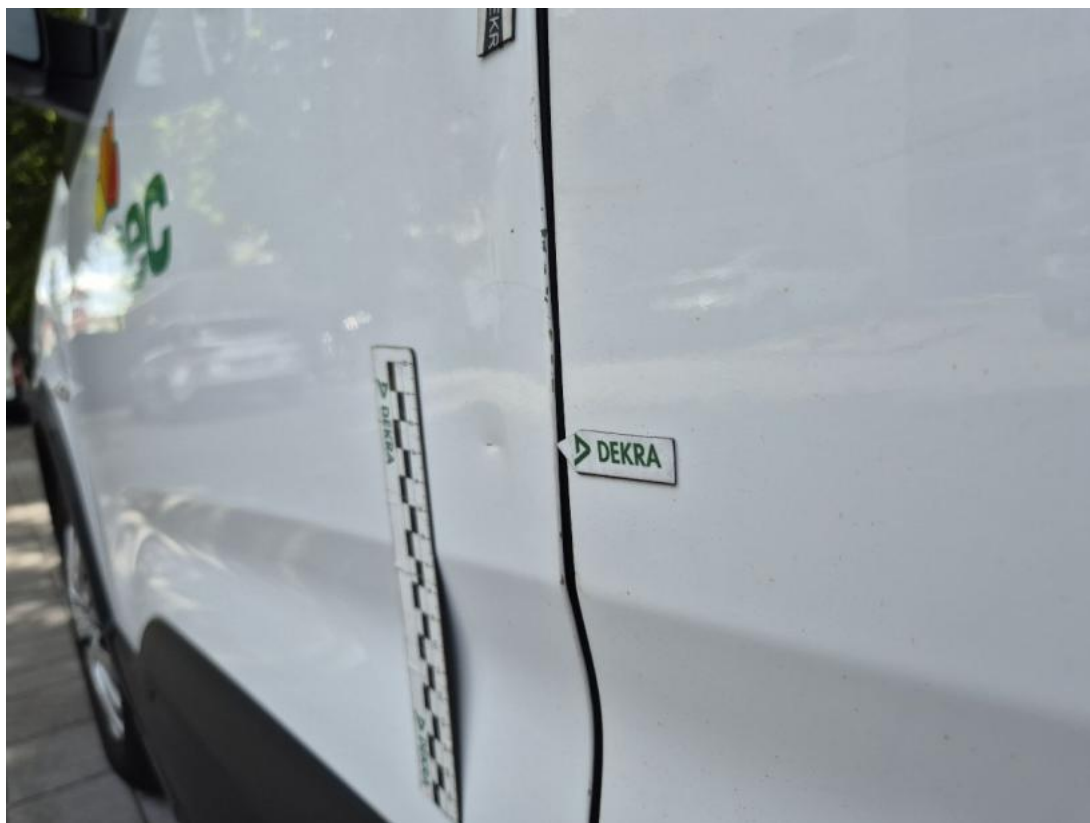
**Fot. 63**

Drzwi przed L - Wgniecenie/odkształcenie 2

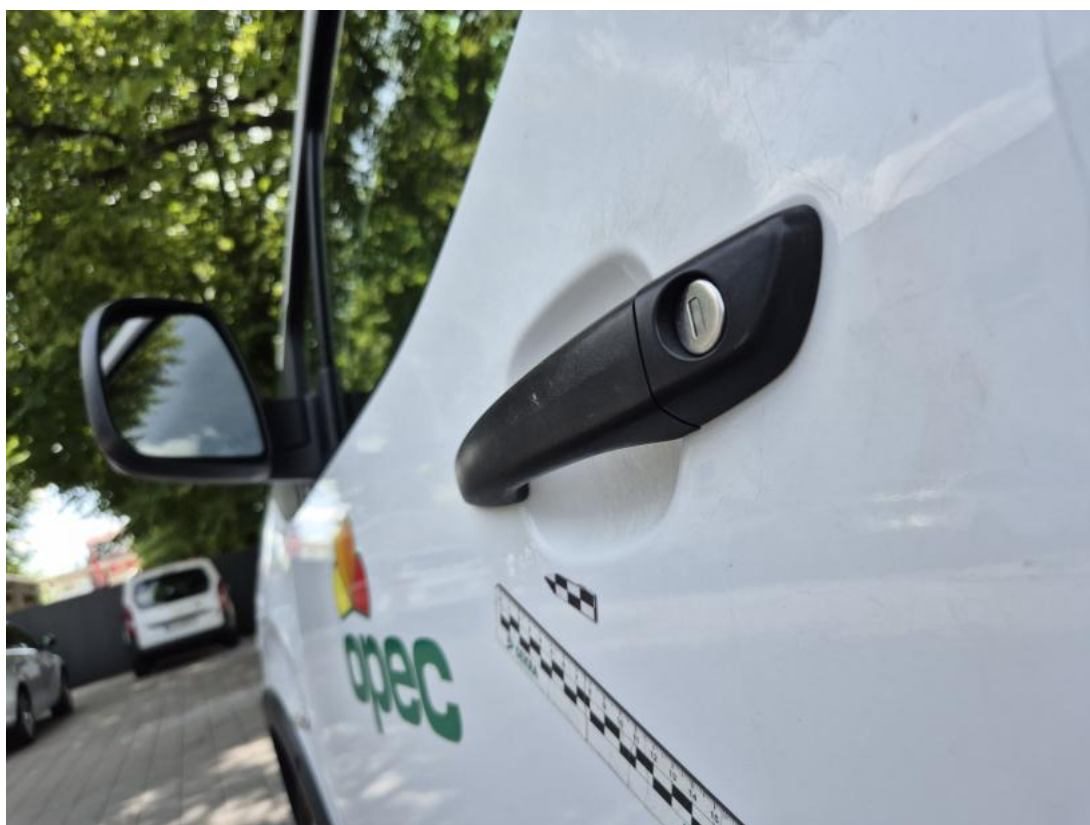
**Fot. 64**

Drzwi przed L() - Wgniecenie/odkształcenie 3

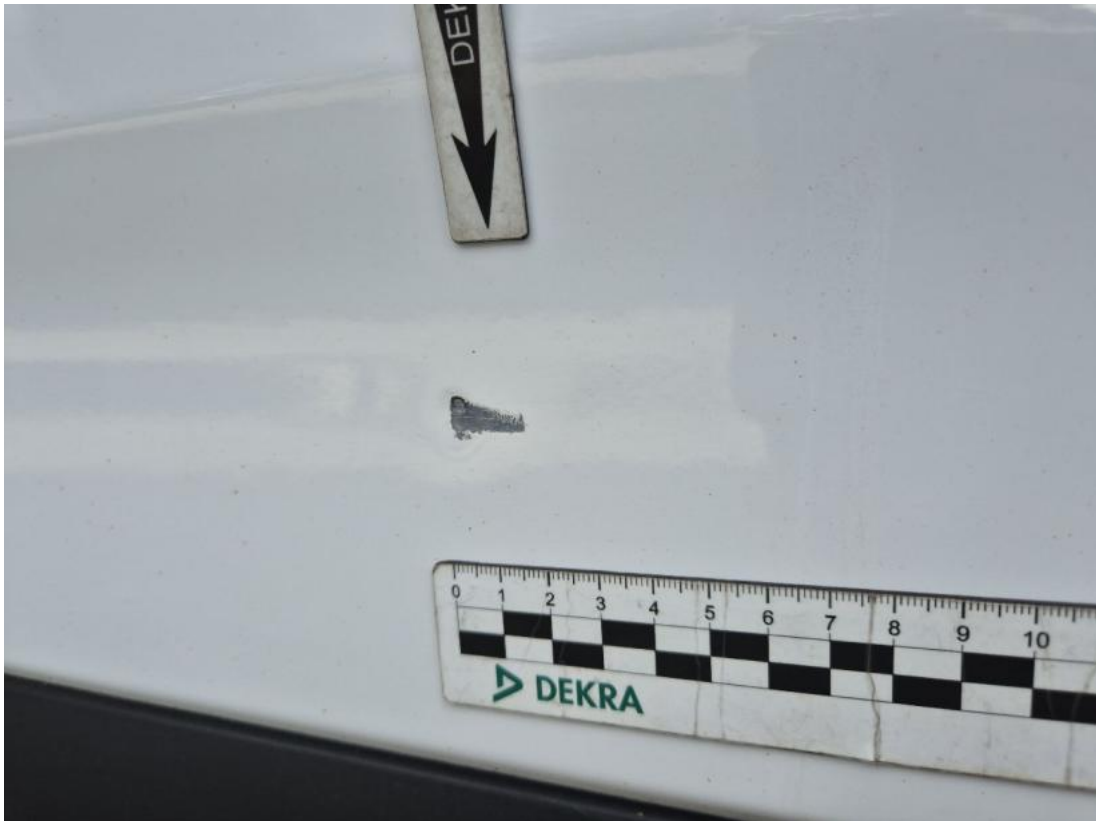
**Fot. 65**

| 14 | Drzwi części ład.przesuwne L | rysa/odprysk, wgniecenie/odkształcenie | NA | 0.7 |

Drzwi tylne L - Rysa/odprysk 1

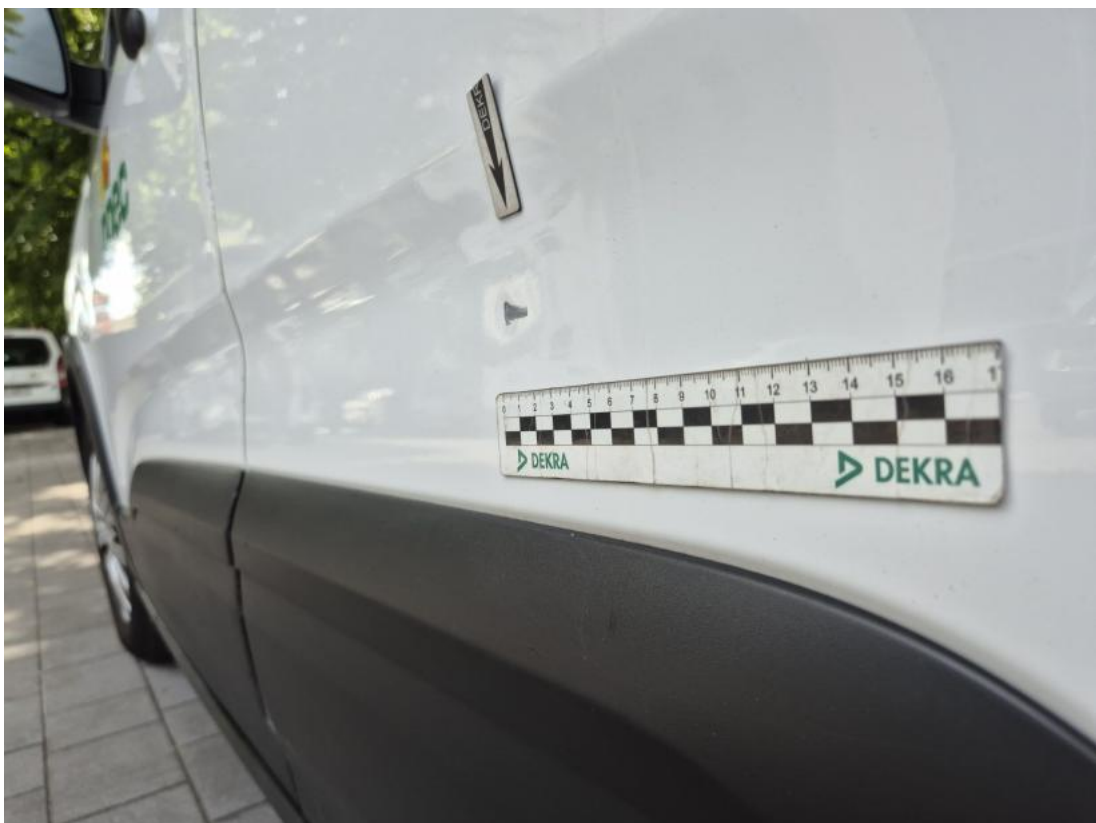
**Fot. 66**

Drzwi tylne L - Wgniecenie/odkształcenie 1

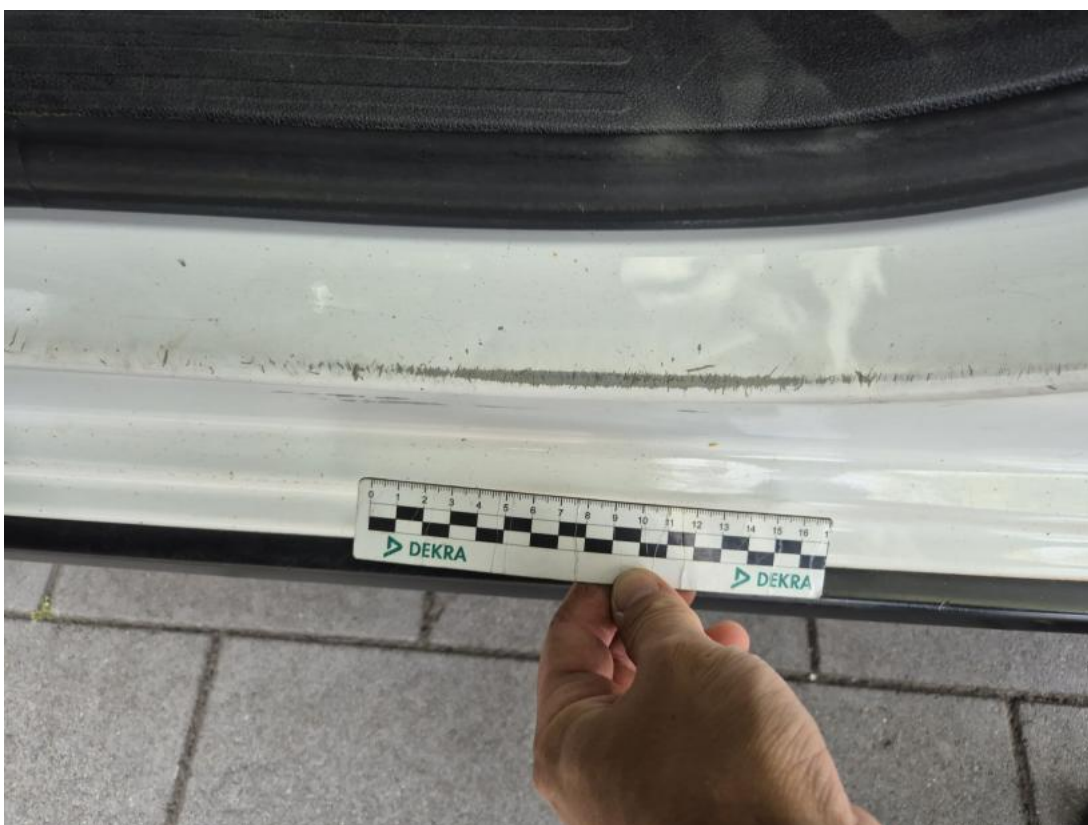
**Fot. 68**

| 16 | Próg L | rysa/odprysk | NA | 0.5 |

Próg L - Rysa/odprysk 1

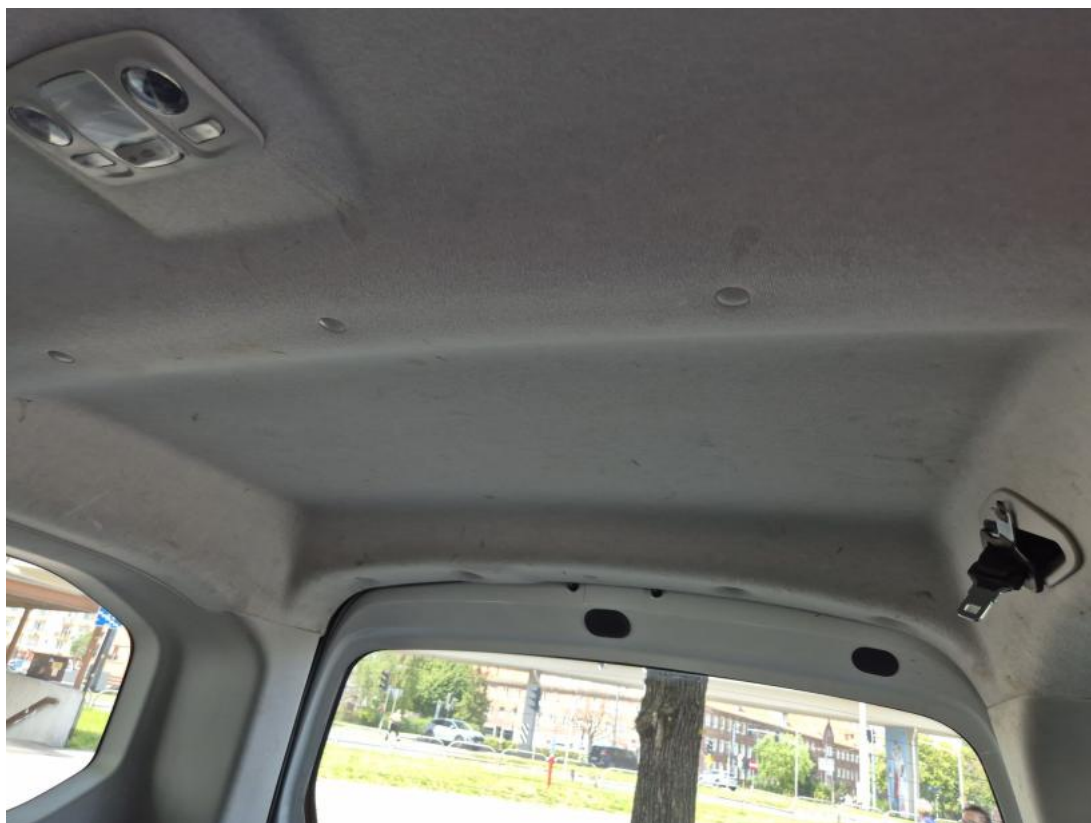
**Fot. 69**

| 19 | Podsufitka | zabrudzenie | NA | 1 |

Podsufitka - Inne 1

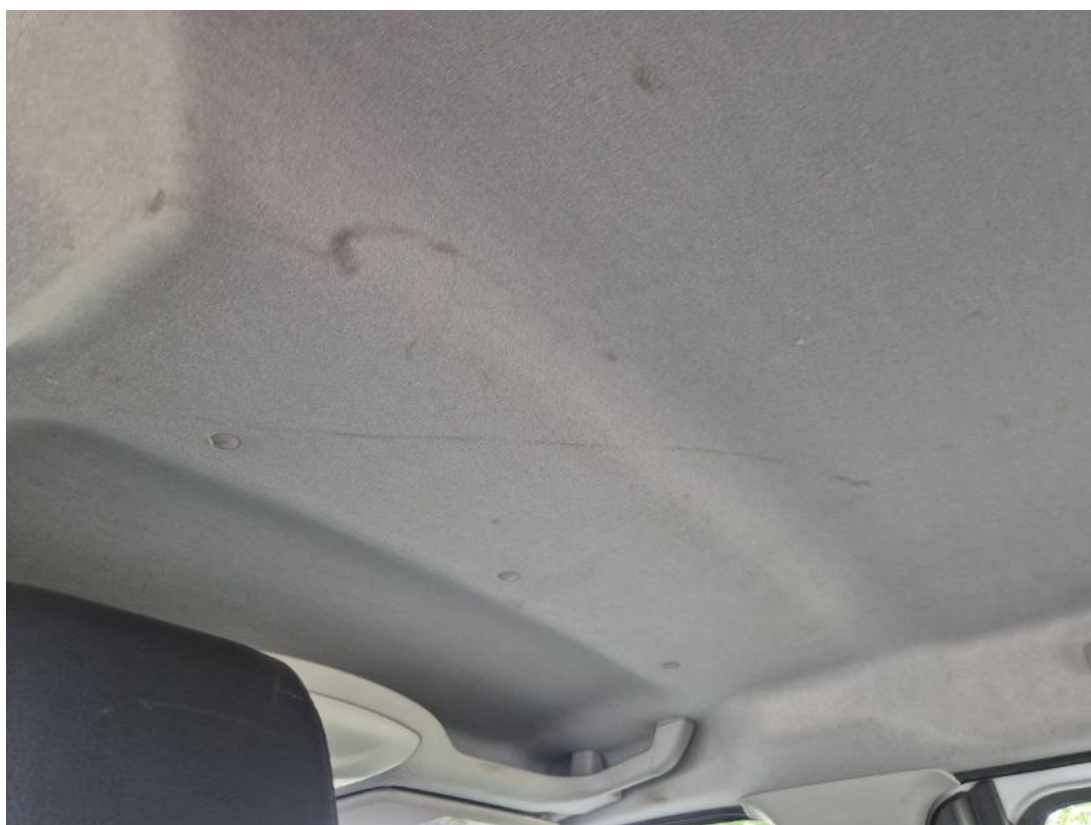
**Fot. 70**

Podsufitka - Inne 2

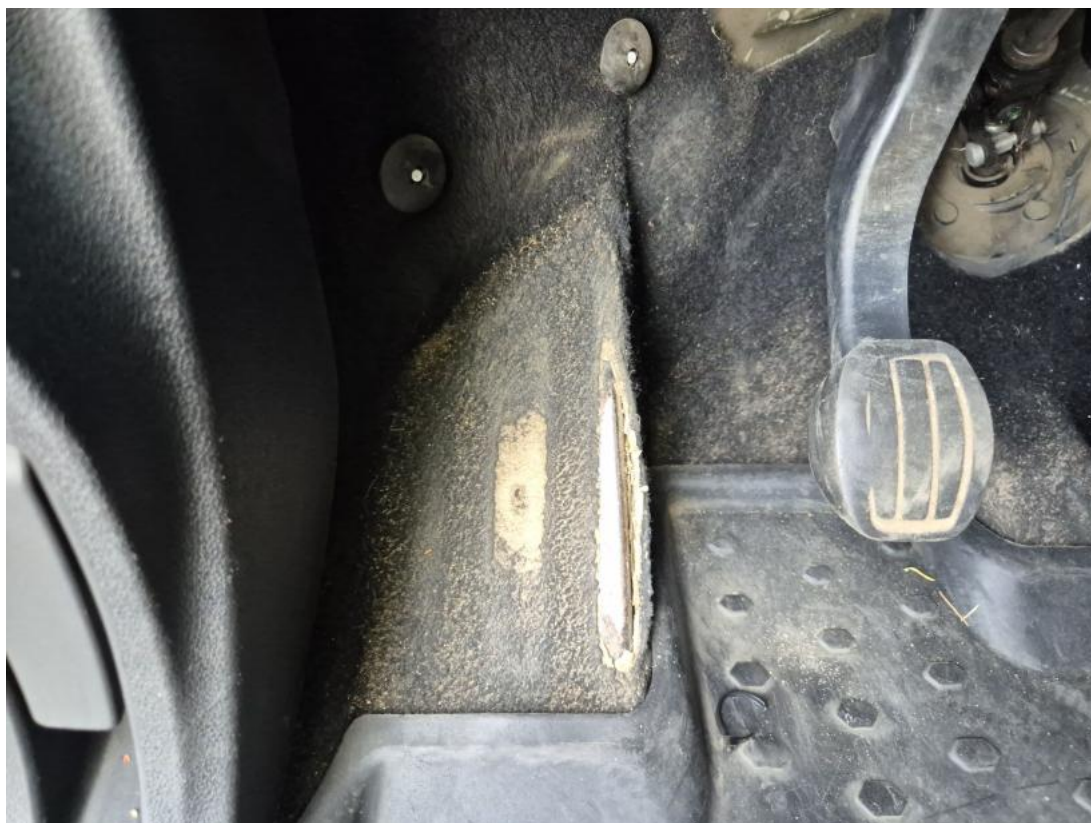
**Fot. 71**

| 10 | Dywaniki podłogi przód | rozerwanie | WY | 1.3 |

Wykładzina podłogi - Pęknięcie/rozerwanie 1

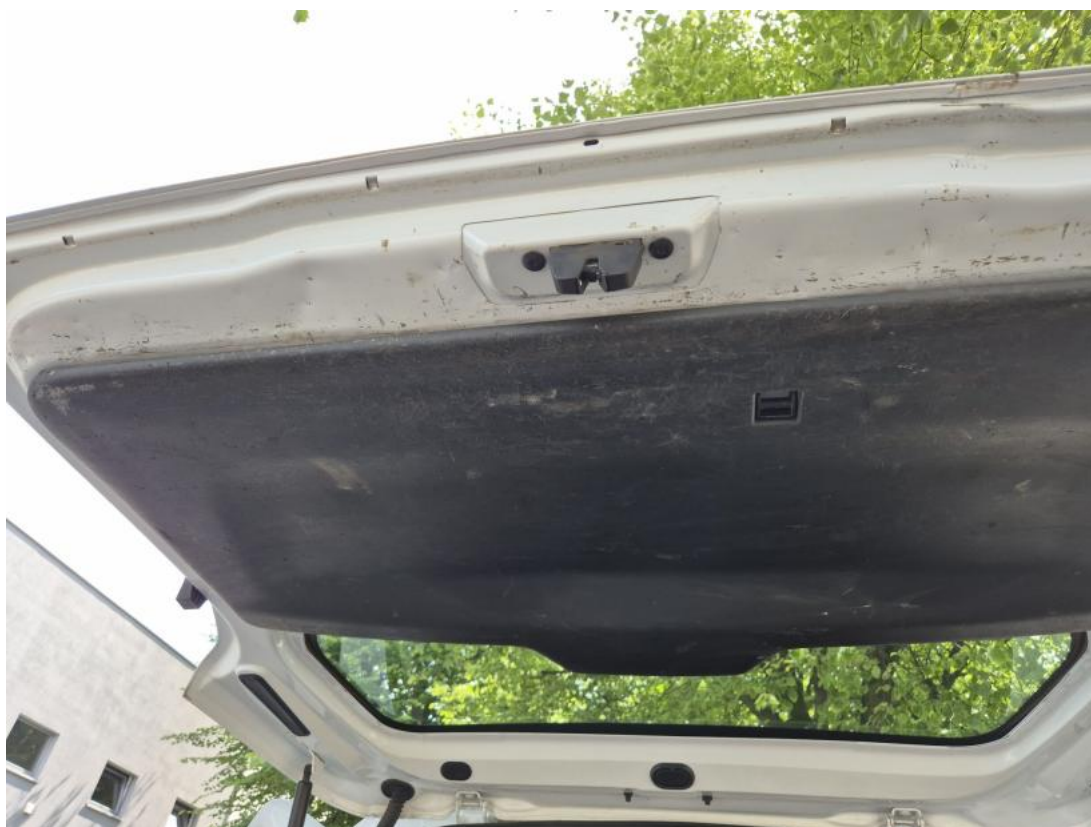
**Fot. 72**

| 23 | Komplet nakładek pokrywy tylnej | zarysowanie | | |

Wykładzina pokrywy tylnej - Rysa/odprysk 1

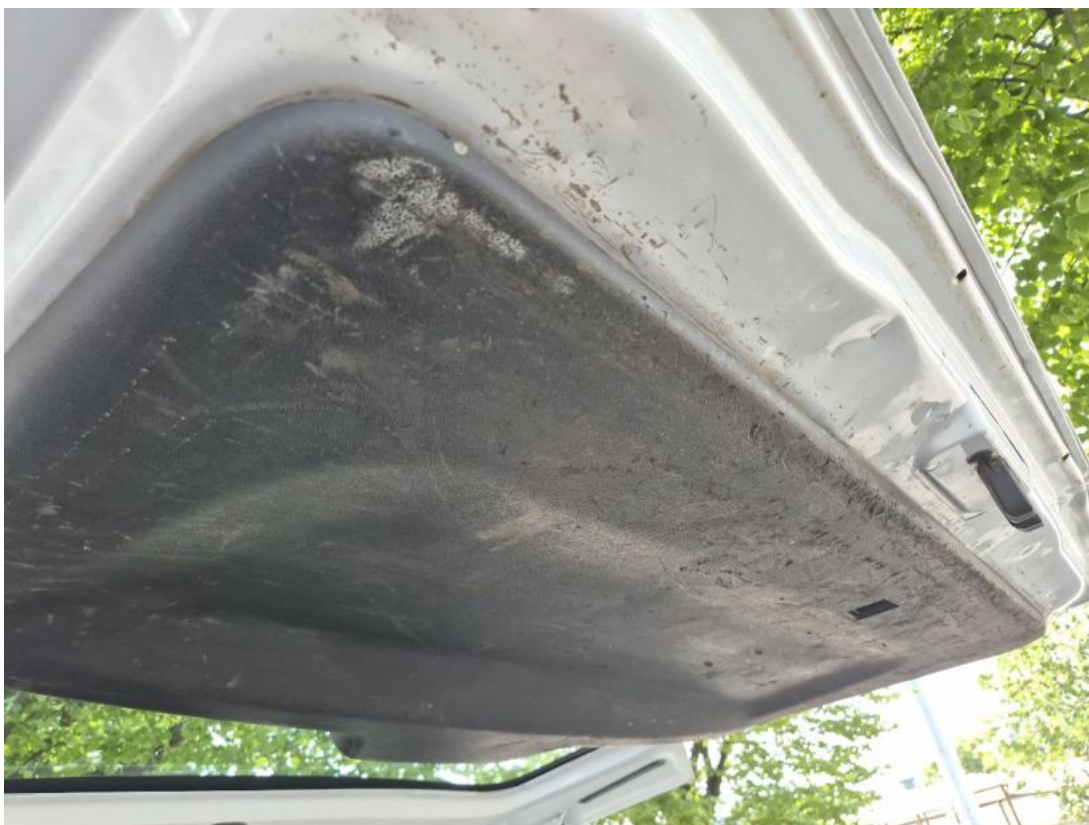
**Fot. 73**

Wykładzina pokrywy tylnej - Rysa/odprysk 2
