## Raport z oględzin pojazdu

| Numer raportu | 06390/7/25-15201 | Data raportu | 16-07-2025 |

| Numer identyfikacyjny (VIN) | <b>TMBAB7NE5E0225484</b> |
| Marka, model | SKODA Octavia III 13-17 |

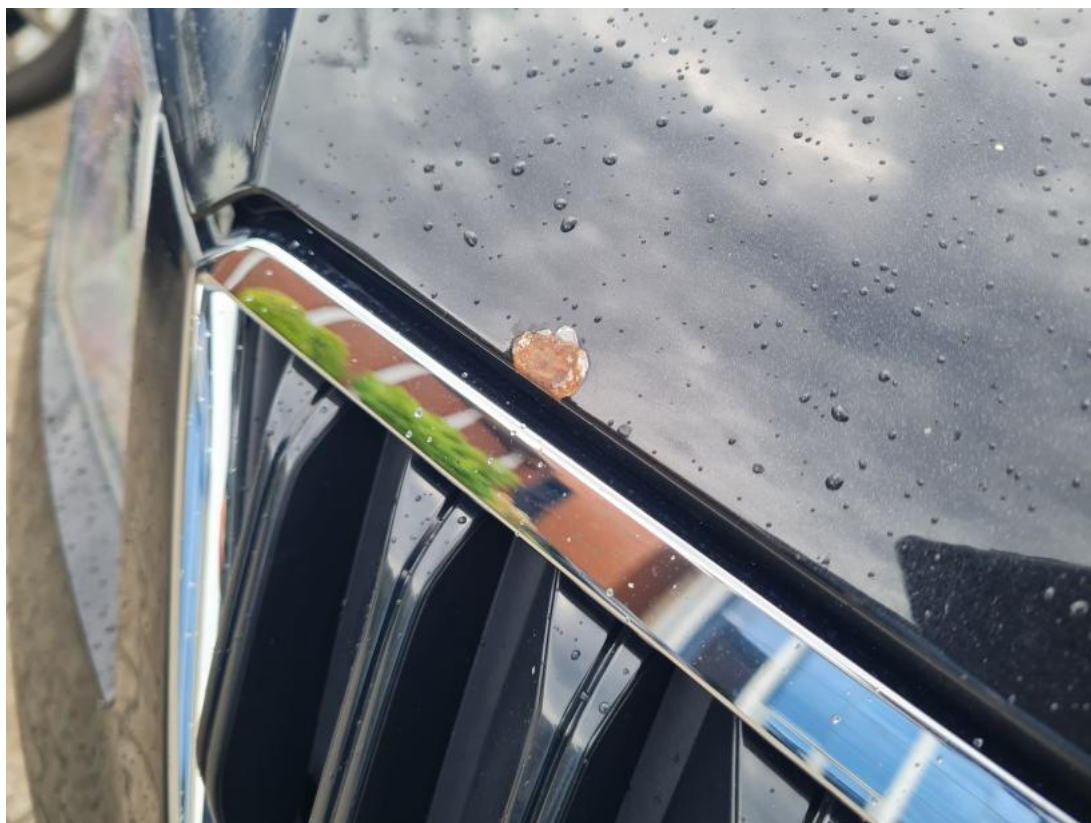
**Fot. 47**

| Poz. | Nazwa pozycji | Opis uszkodzeń | Kwalifik. | Naprawa [rbg] |
|---|---|---|---|---|
| 8 | Pokrywa przednia | odpryski lakieru, ślady korozji, wgniecenie, wgniecenie | NA | 1 |

Pokrywa komory silnika - Rysa/odprysk 1

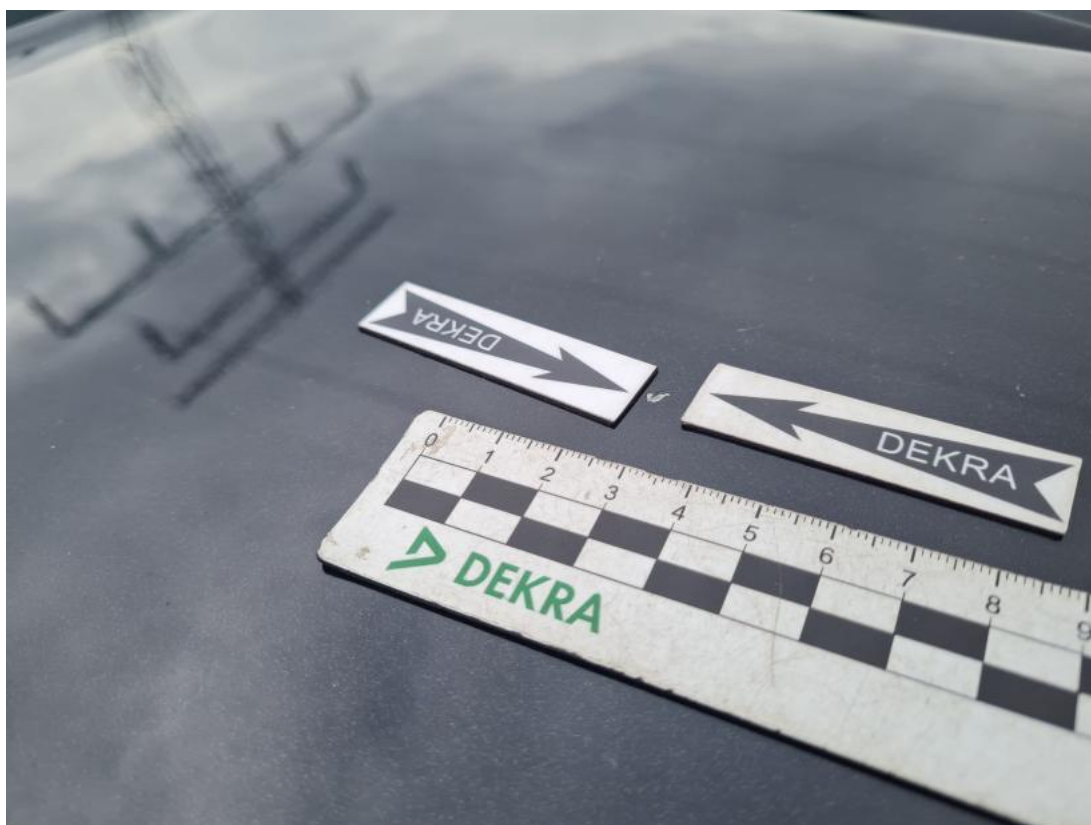
**Fot. 48**

Pokrywa komory silnika - Wgniecenie/odkształcenie 1

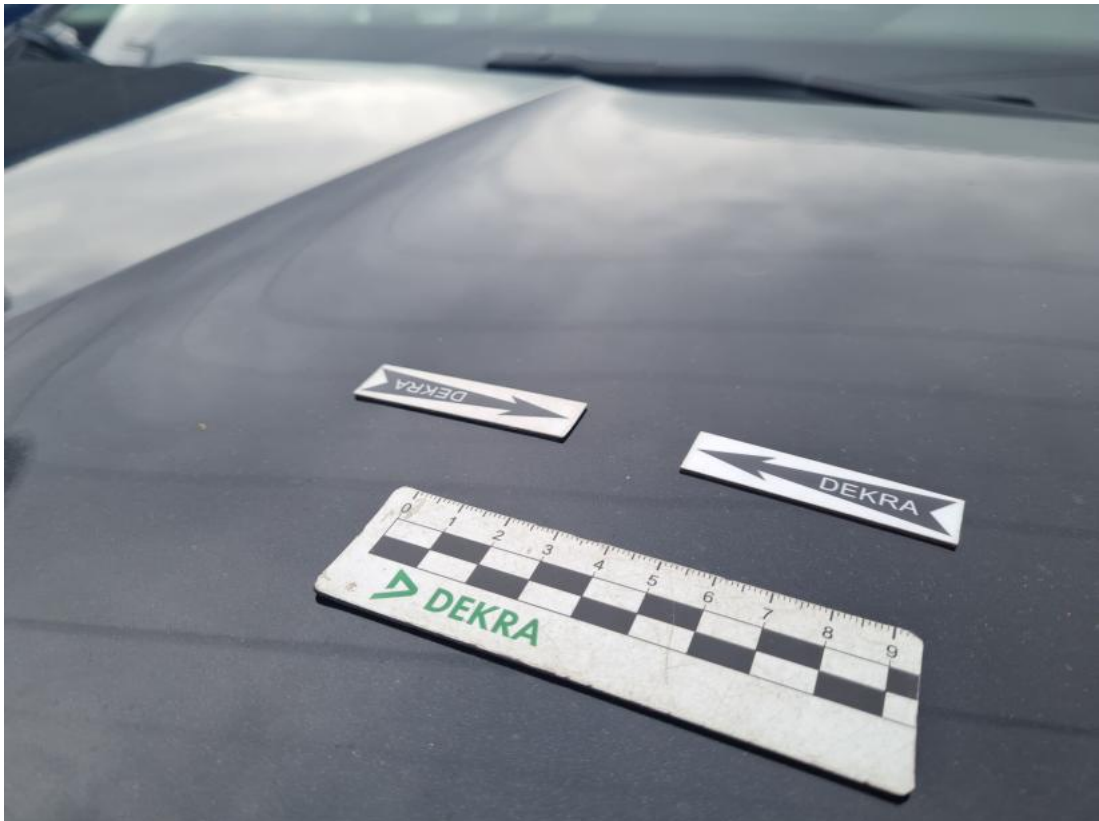
**Fot. 49**

Pokrywa komory silnika() - Wgniecenie/odkształcenie 3

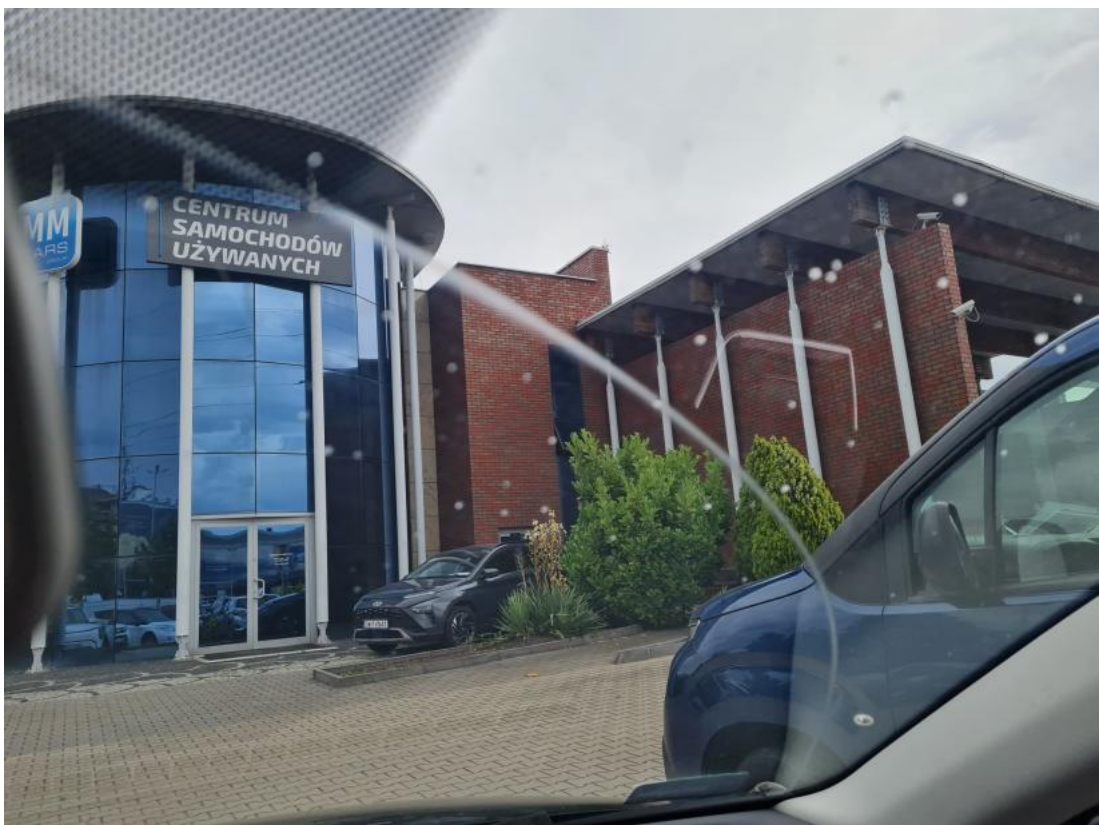
**Fot. 50**

| Poz. | Nazwa pozycji | Opis uszkodzeń | Kwalifik. | Naprawa [rbg] |
|---|---|---|---|---|
| 1 | Szyba przednia | zarysowanie | WY | 2.4 |

Szyba czołowa - Rysa/odprysk 1

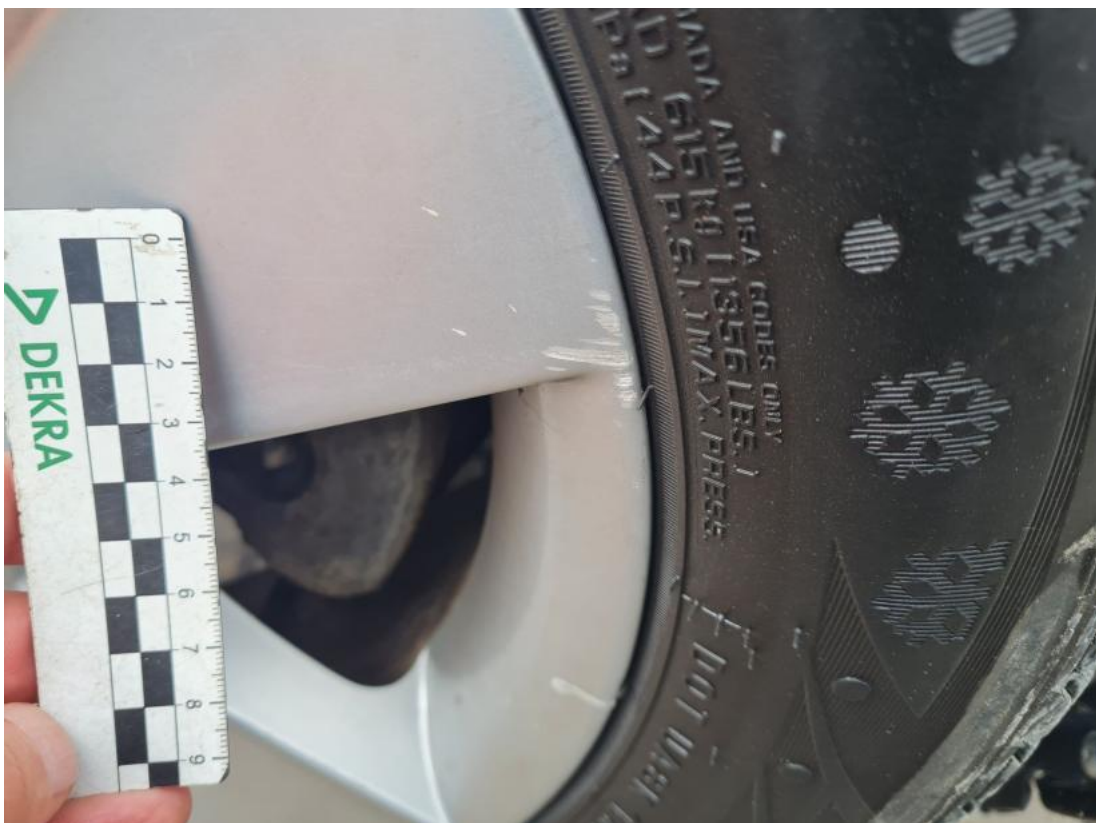
**Fot. 52**

| Poz. | Nazwa pozycji | Opis uszkodzeń | Kwalifik. | Naprawa [rbg] |
|---|---|---|---|---|
| 19 | Tarcza koła aluminiowa przód R | zarysowanie | | |

Felga aluminiowa przednia P - Rysa/odprysk 1

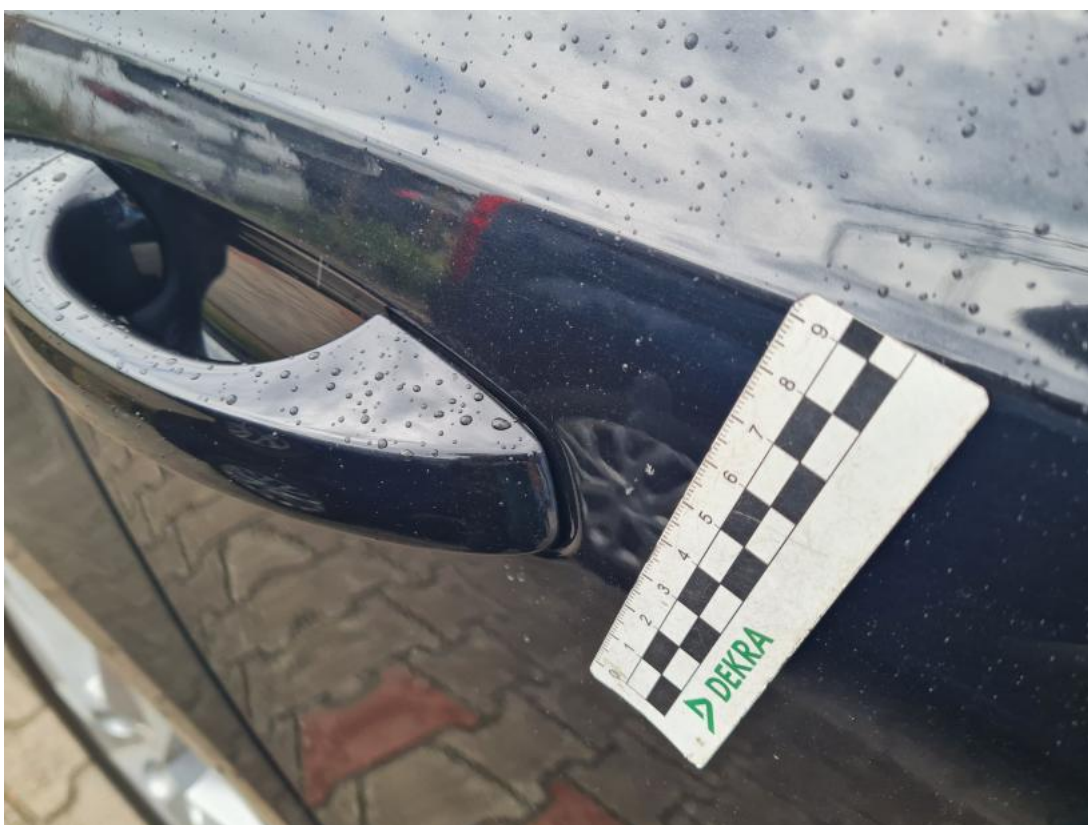
**Fot. 54**

| Poz. | Nazwa pozycji | Opis uszkodzeń | Kwalifik. | Naprawa [rbg] |
|---|---|---|---|---|
| 16 | Drzwi tylne (nieuzbrojone) R | odpryski lakieru | | |

Drzwi tylne P - Rysa/odprysk 2

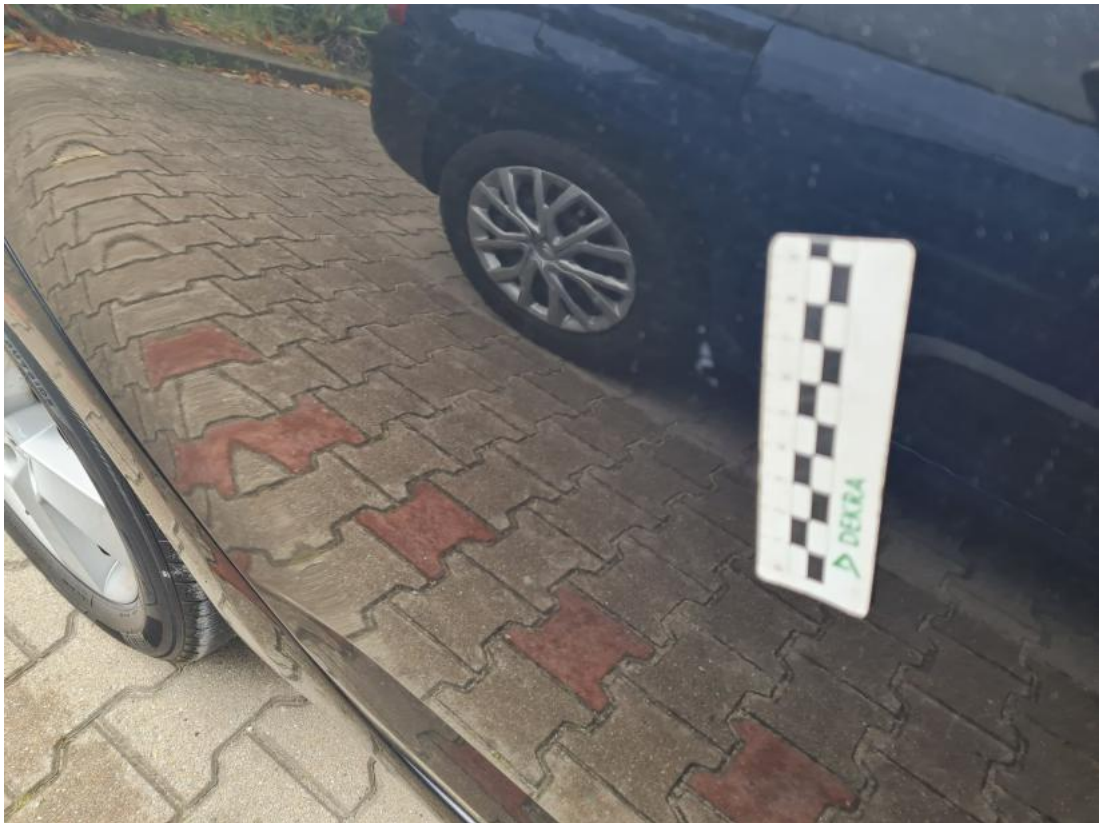
**Fot. 55**

Drzwi tylne P() - Rysa/odprysk 3

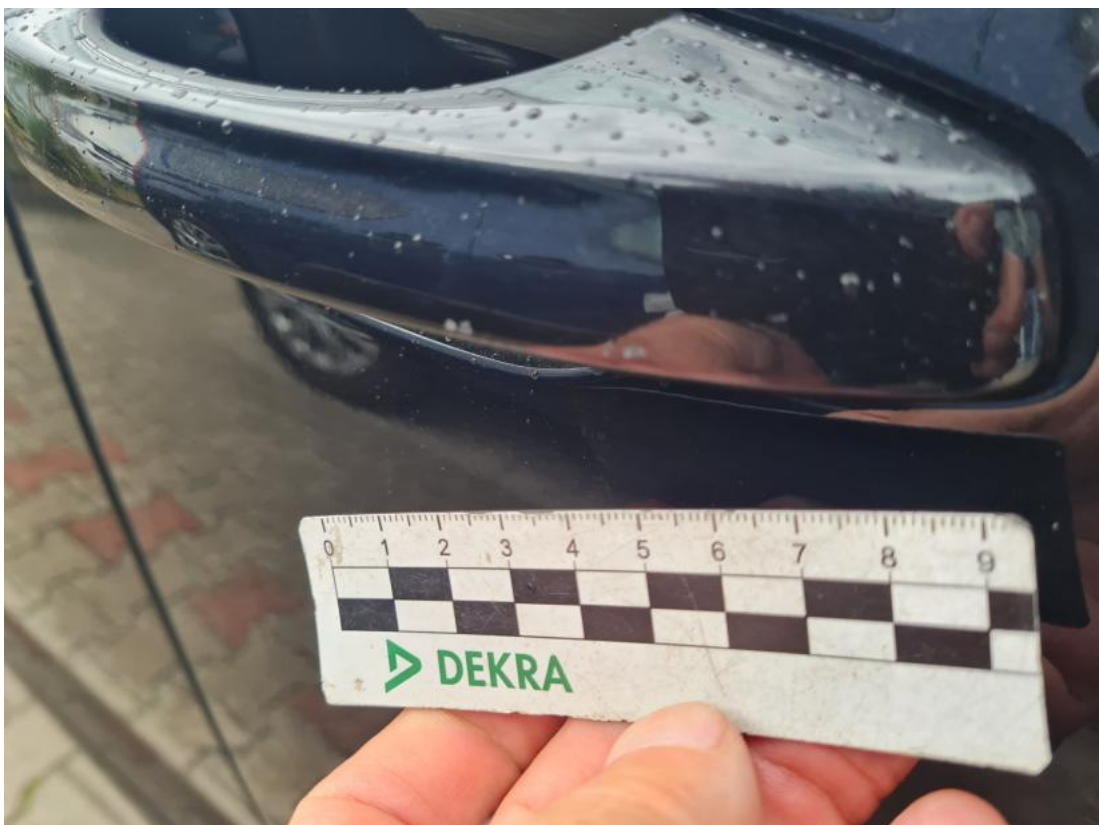
**Fot. 56**

| Poz. | Nazwa pozycji | Opis uszkodzeń | Kwalifik. | Naprawa [rbg] |
|---|---|---|---|---|
| 14 | Klamka zewnętrzna drzwi przednich R | odpryski lakieru | | |

Klamka drzwi prz P - Rysa/odprysk 1

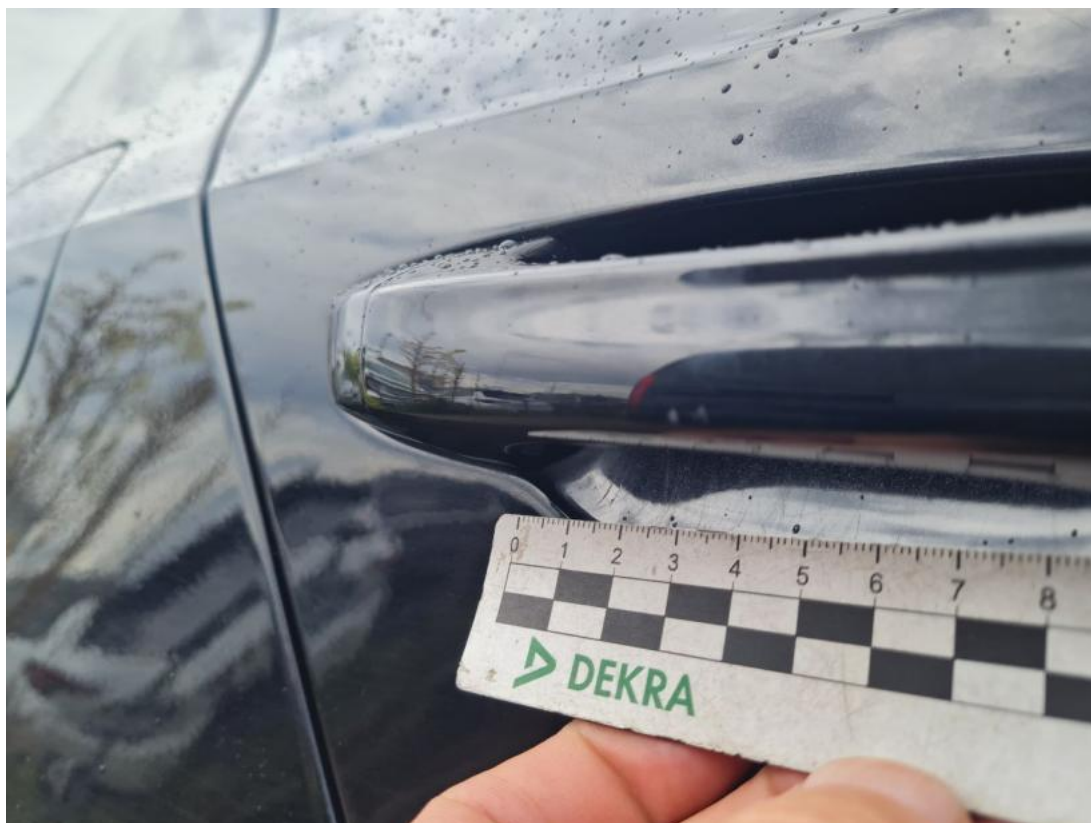
**Fot. 57**

| Poz. | Nazwa pozycji | Opis uszkodzeń | Kwalifik. | Naprawa [rbg] |
|---|---|---|---|---|
| 17 | Klamka zewnętrzna drzwi tylnych R | odpryski lakieru | | |

Klamka drzwi tyl P - Rysa/odprysk 1

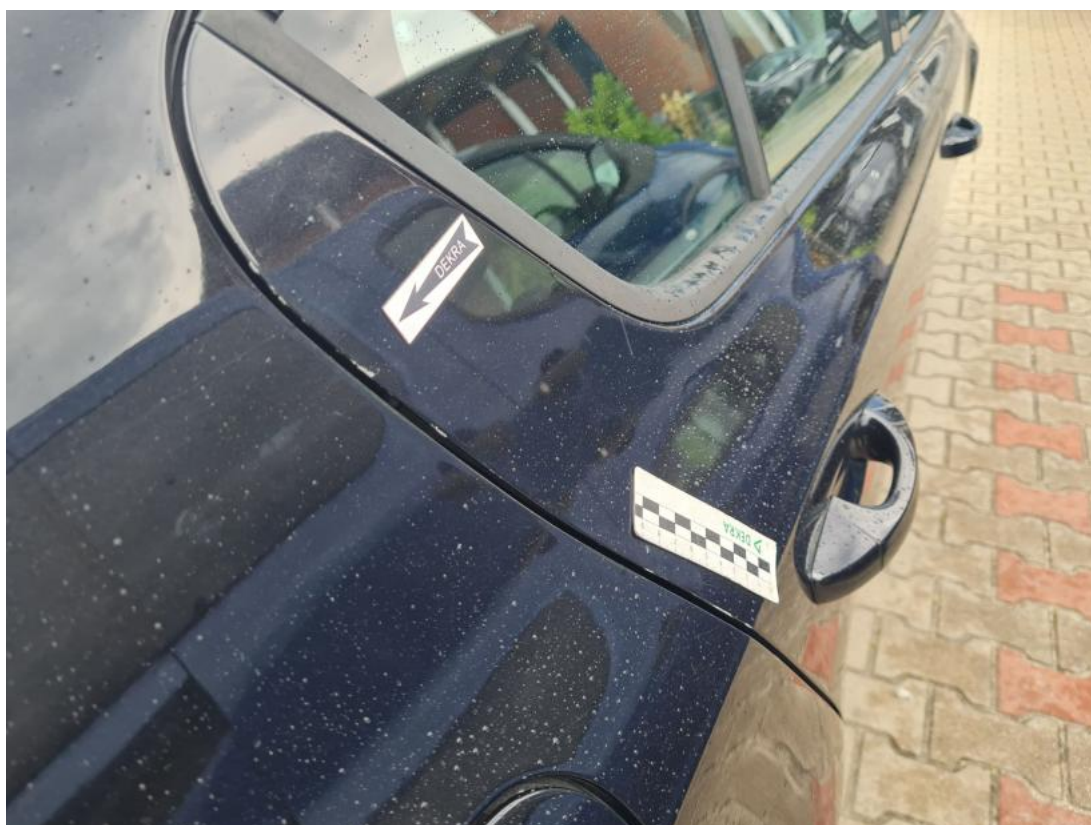
**Fot. 58**

Klamka drzwi tyl P - Rysa/odprysk 2

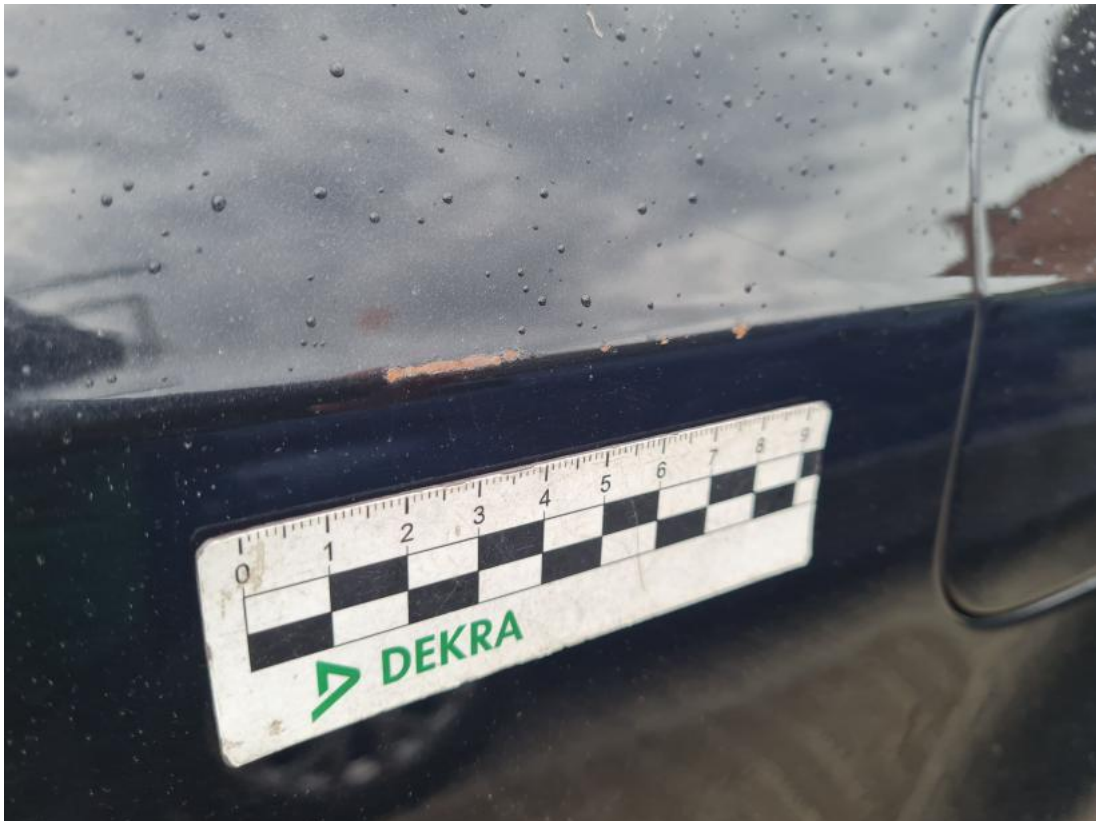
**Fot. 59**

| Poz. | Nazwa pozycji | Opis uszkodzeń | Kwalifik. | Naprawa [rbg] |
|---|---|---|---|---|
| 9 | Światnik tylny R | zarysowanie | NA | |

Błotnik tylny P / Ściana boczna P - Rysa/odprysk 1

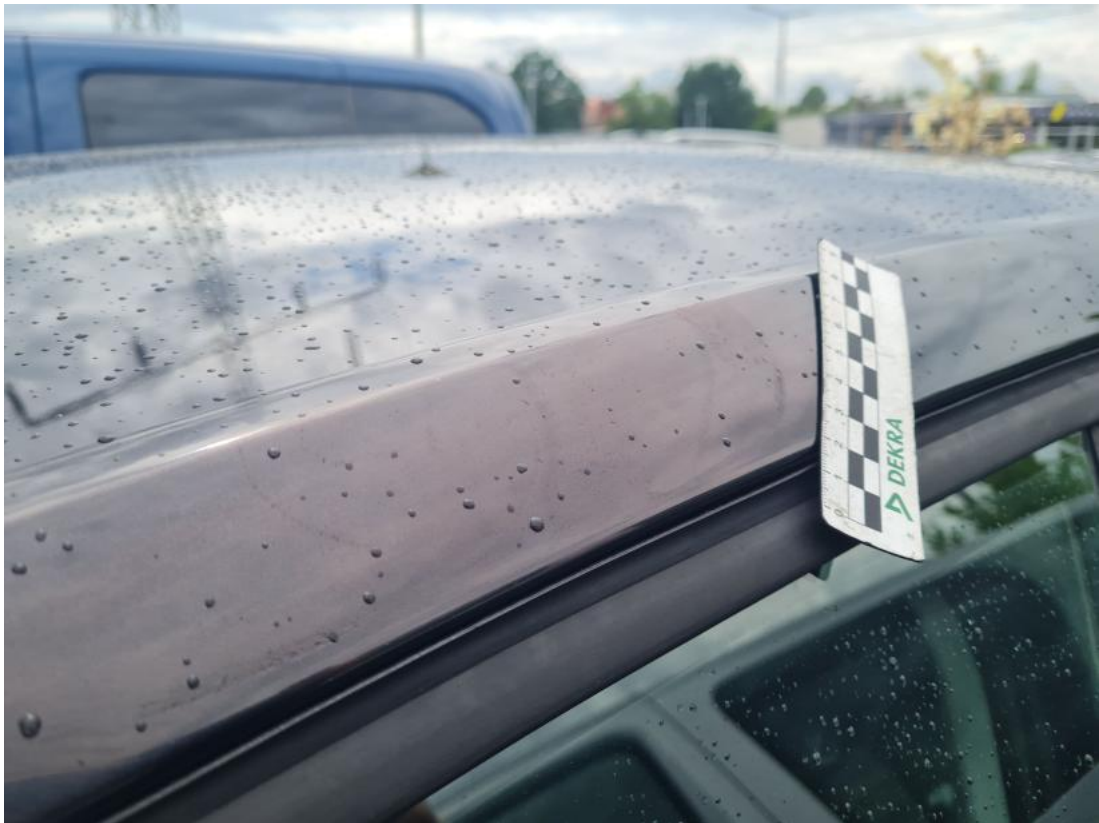
**Fot. 61**

Rama dachu L - Rysa/odprysk 1

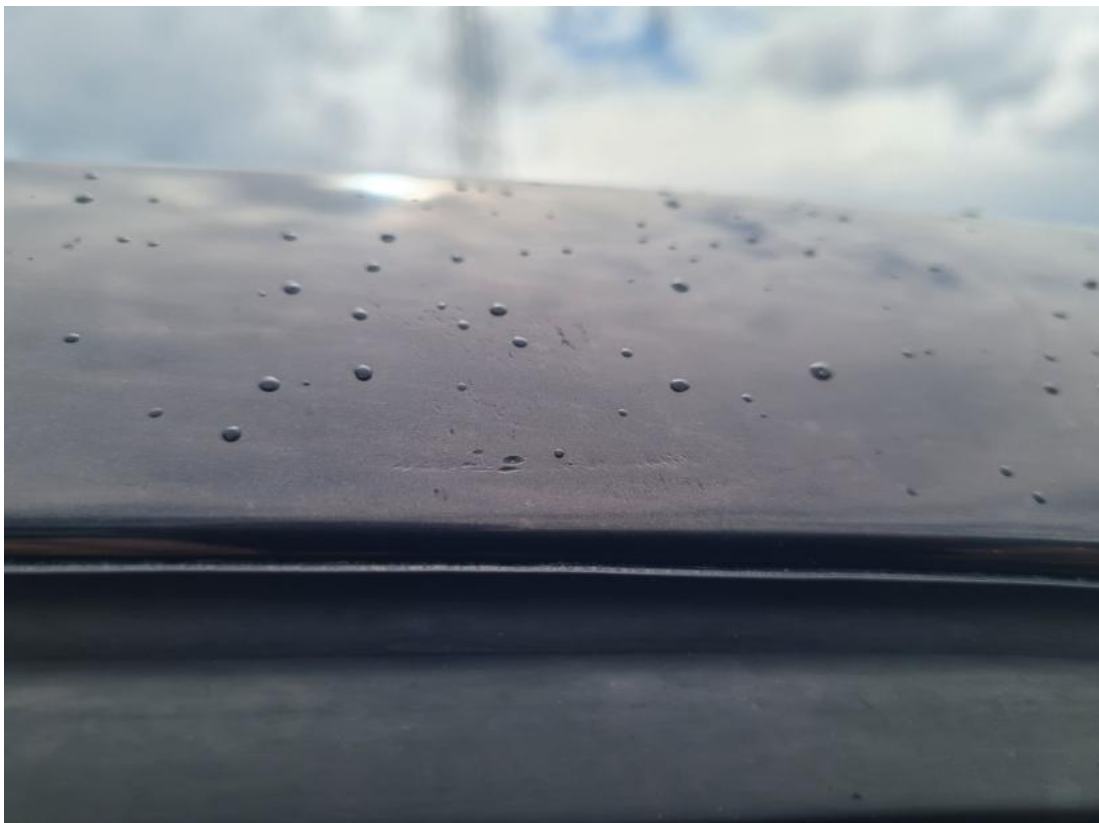
**Fot. 62**

Rama dachu L - Rysa/odprysk 2

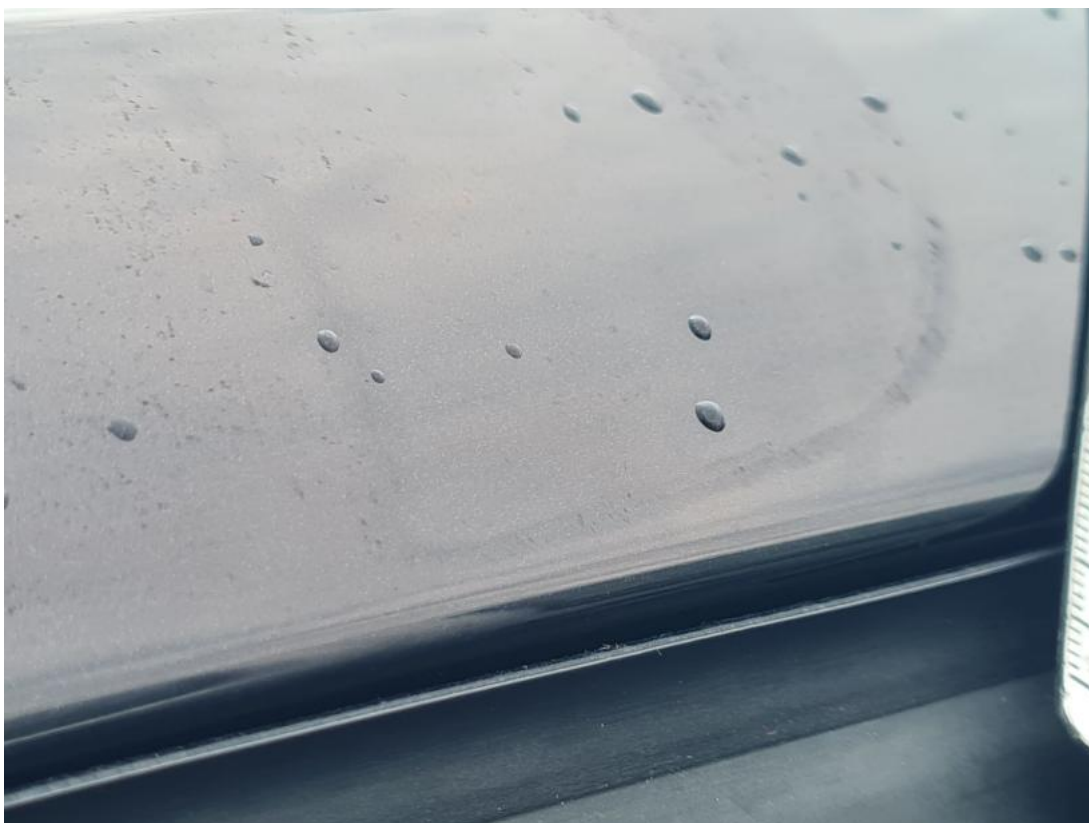
**Fot. 63**

Rama dachu L() - Rysa/odprysk 3

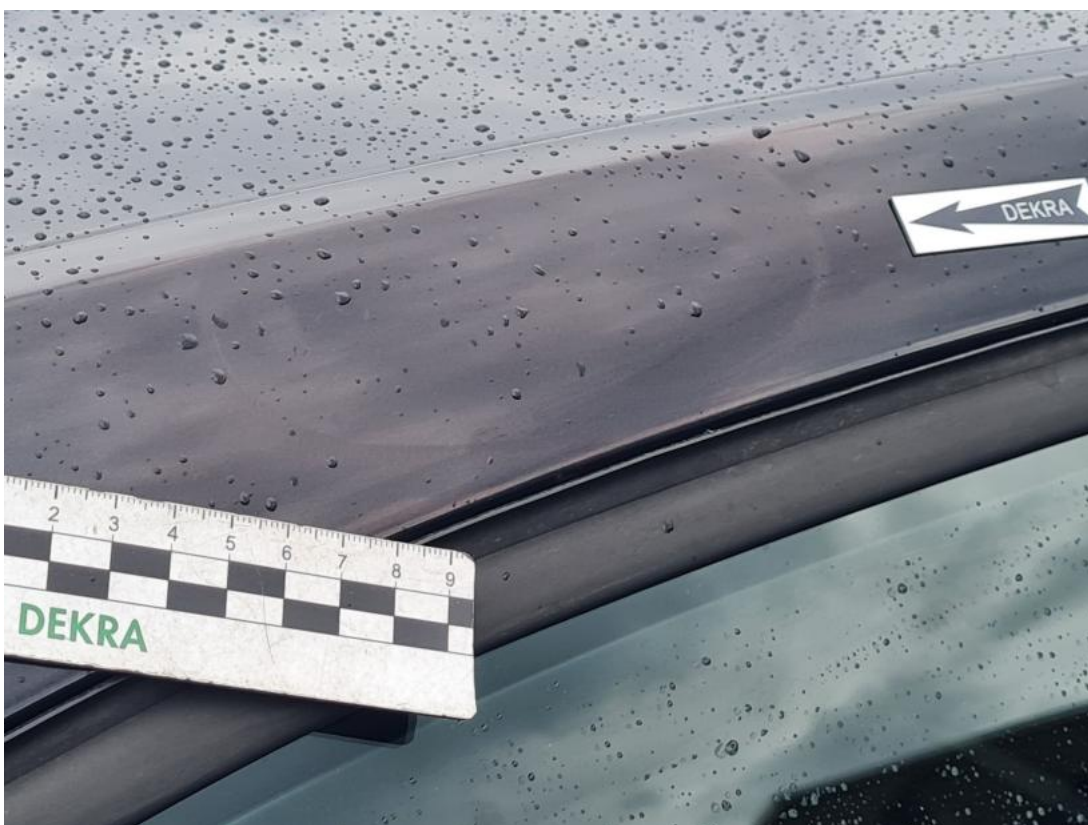
**Fot. 66**

Rama dachu P - Rysa/odprysk 2

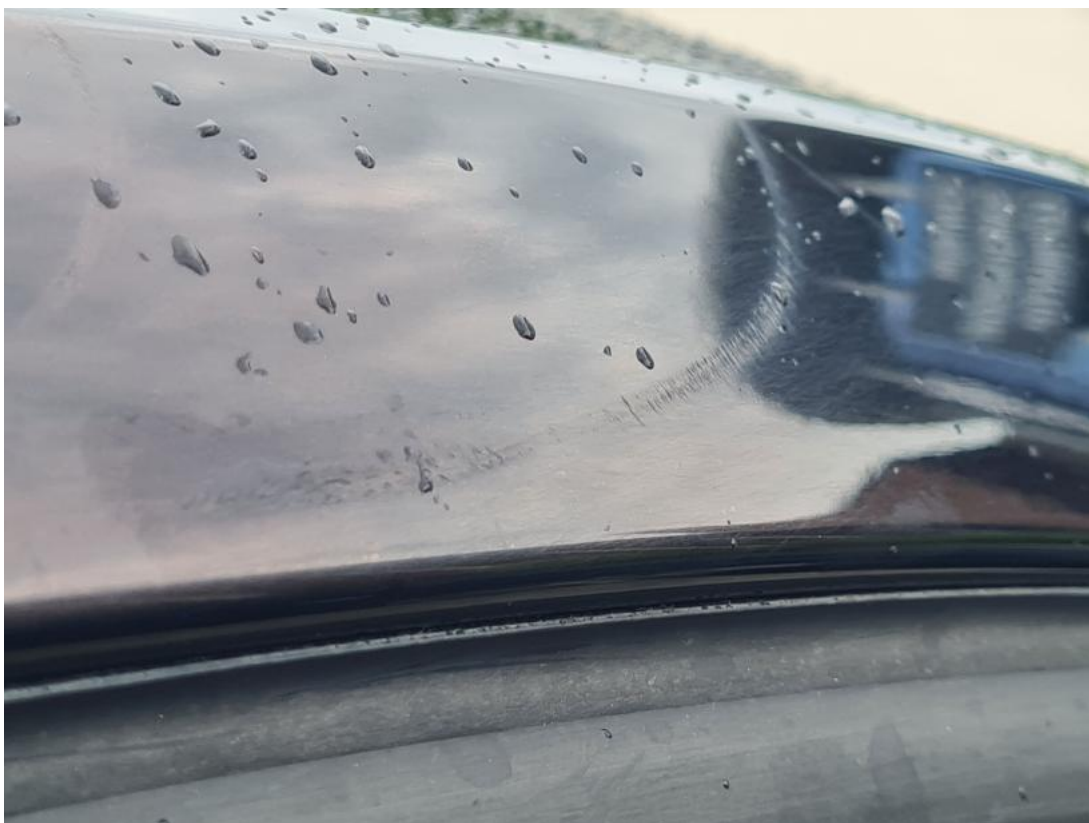
**Fot. 67**

Rama dachu P() - Rysa/odprysk 3

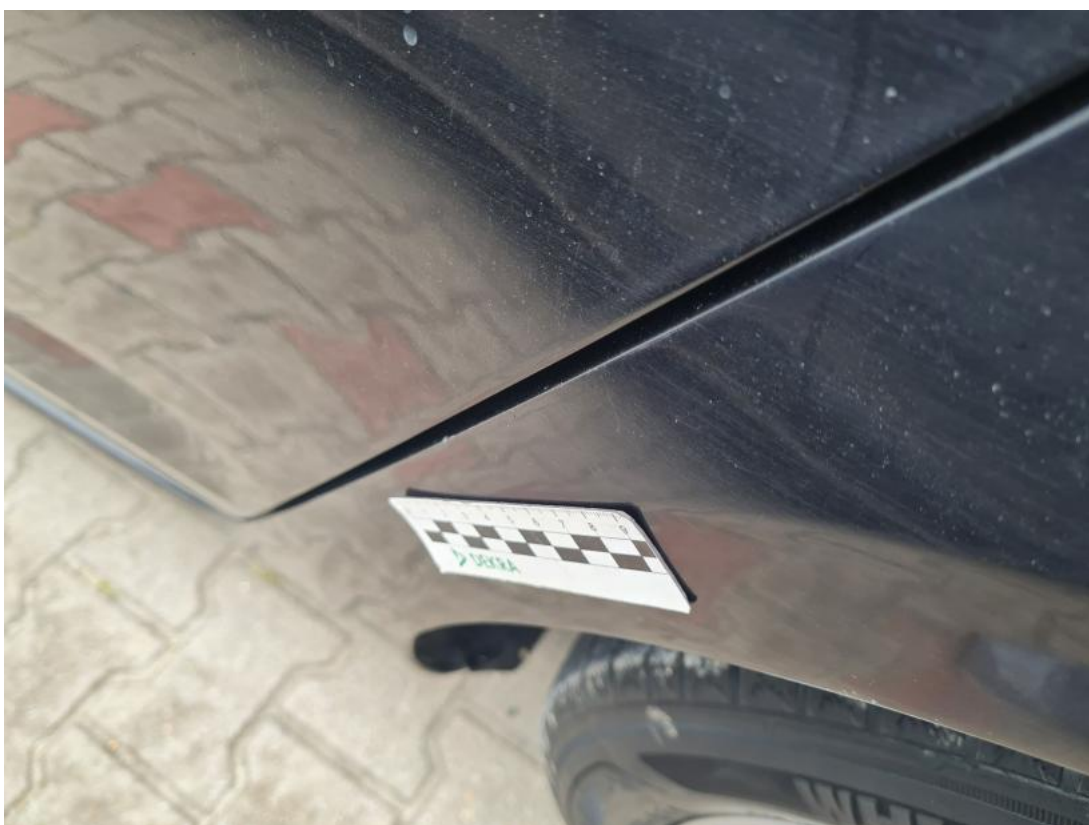
**Fot. 68**

| Poz. | Nazwa pozycji | Opis uszkodzeń | Kwalifik. | Naprawa [rbg] |
|---|---|---|---|---|
| 18 | Światnik tylny L | zarysowanie | | |

Błotnik tylny L / Ściana boczna L - Rysa/odprysk 1

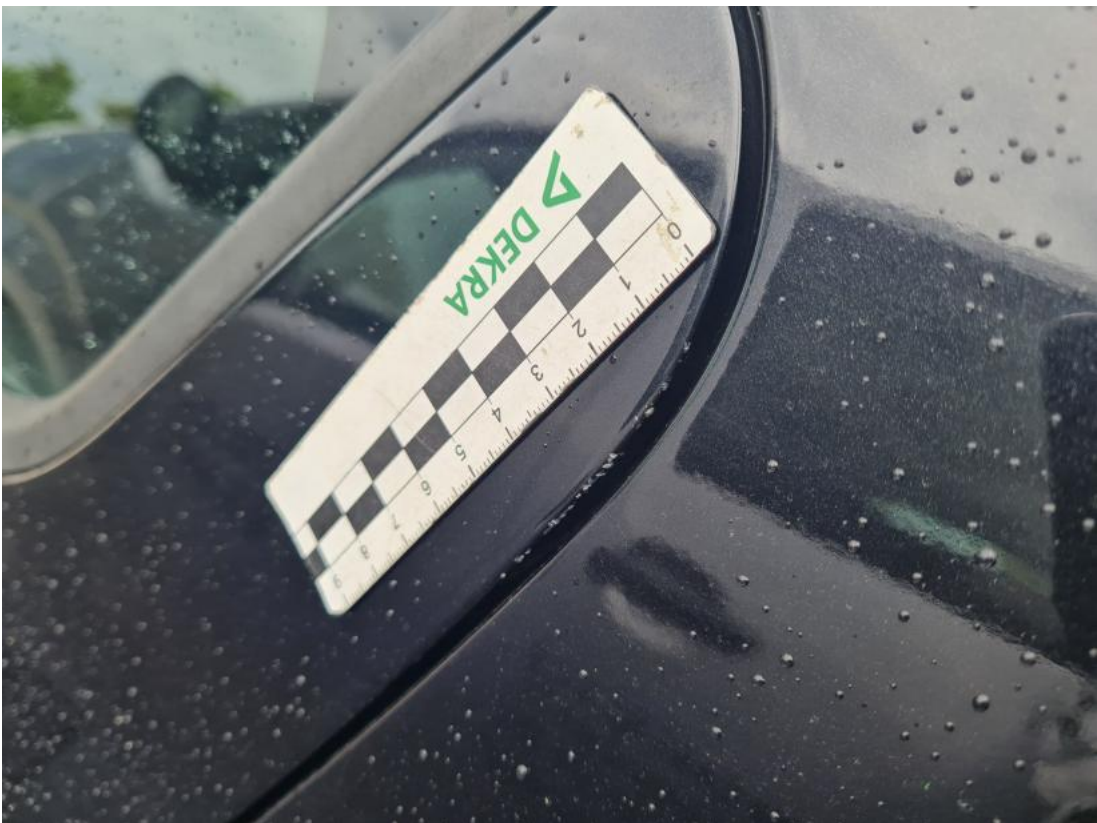
**Fot. 70**

| Poz. | Nazwa pozycji | Opis uszkodzeń | Kwalifik. | Naprawa [rbg] |
|---|---|---|---|---|
| 15 | Drzwi tylne (nieuzbrojone) L | odpryski lakieru | | |

Drzwi tylne L - Rysa/odprysk 1

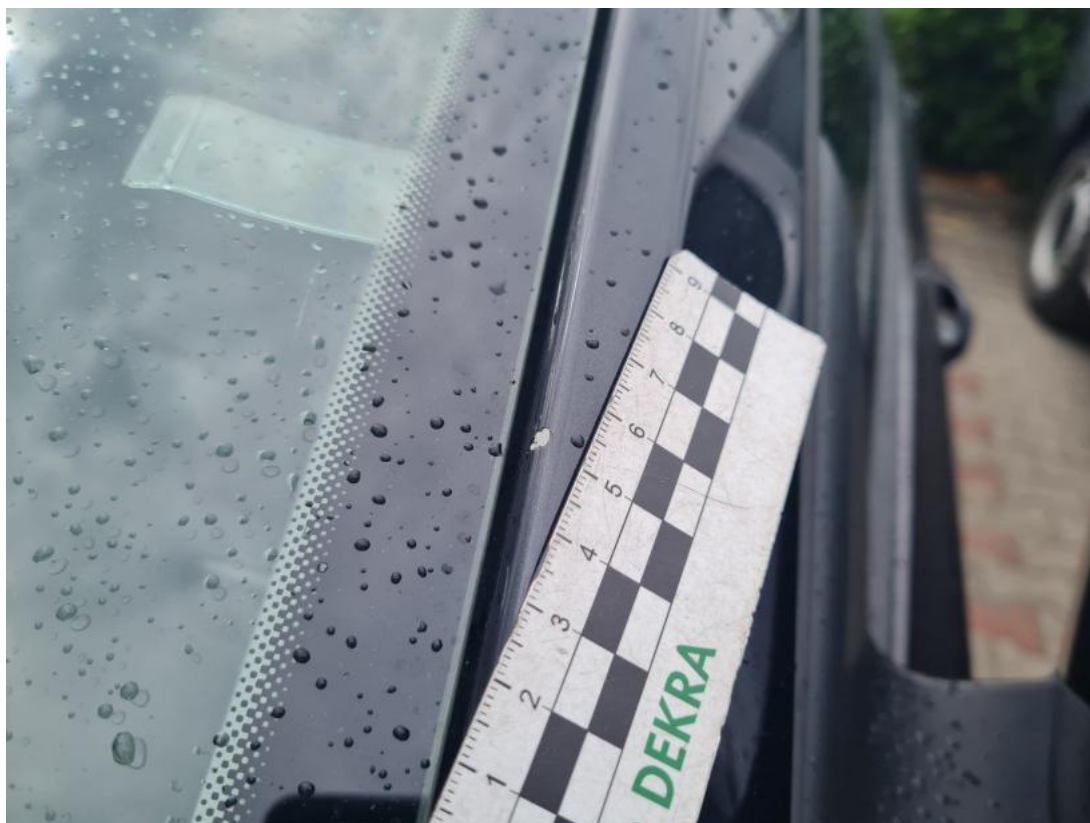
**Fot. 71**

| Poz. | Nazwa pozycji | Opis uszkodzeń | Kwalifik. | Naprawa [rbg] |
|---|---|---|---|---|
| 11 | Słupki przed.(A) część zewn. L | zarysowanie | | |

Słupek przedni L - Rysa/odprysk 1

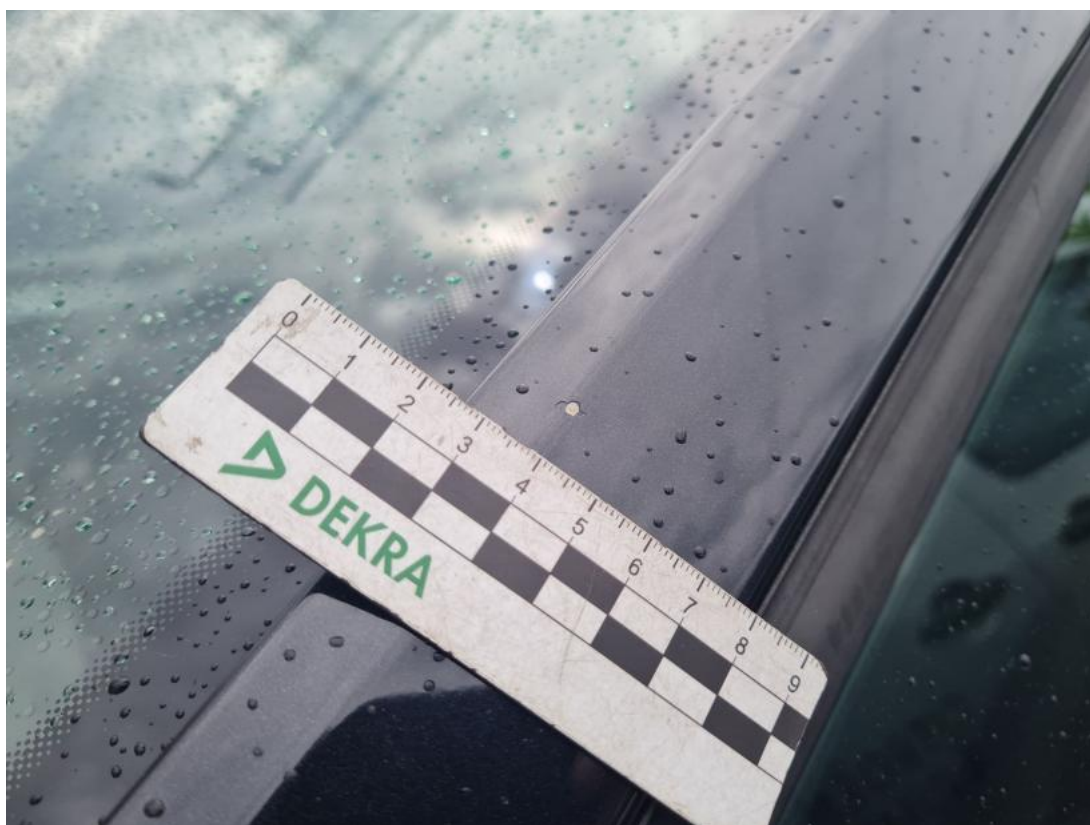
**Fot. 72**

Słupek przedni L() - Rysa/odprysk 3

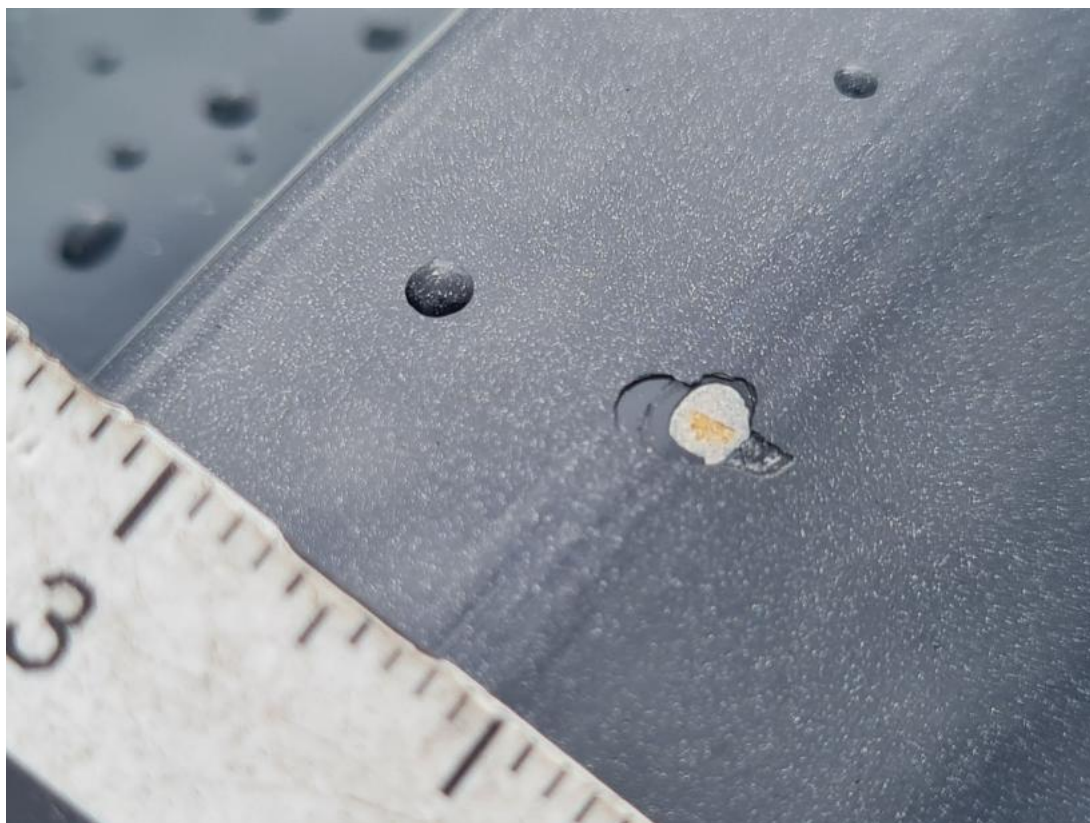
**Fot. 73**

Słupek przedni L - Inne 1

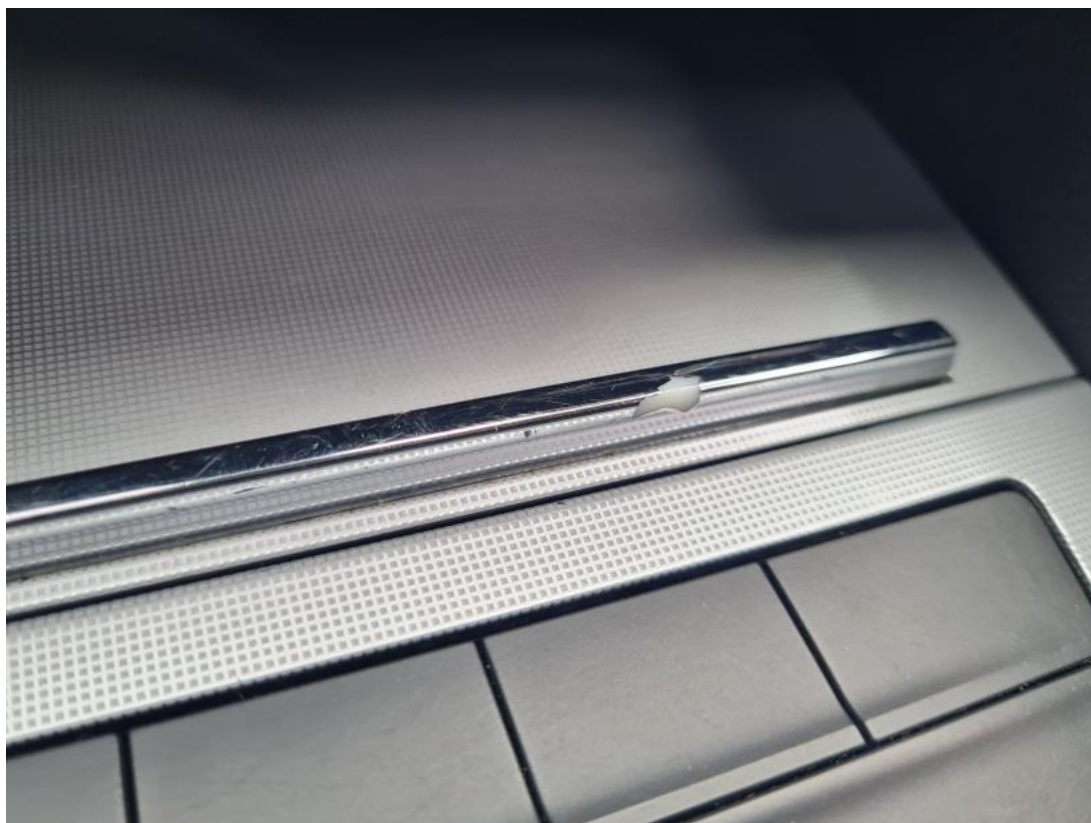
**Fot. 75**

| Poz. | Nazwa pozycji | Opis uszkodzeń | Kwalifik. | Naprawa [rbg] |
|---|---|---|---|---|
| 20 | Półka konsoli środkowej dół | odpryski lakieru | | |

Konsola środkowa - Rysa/odprysk 1

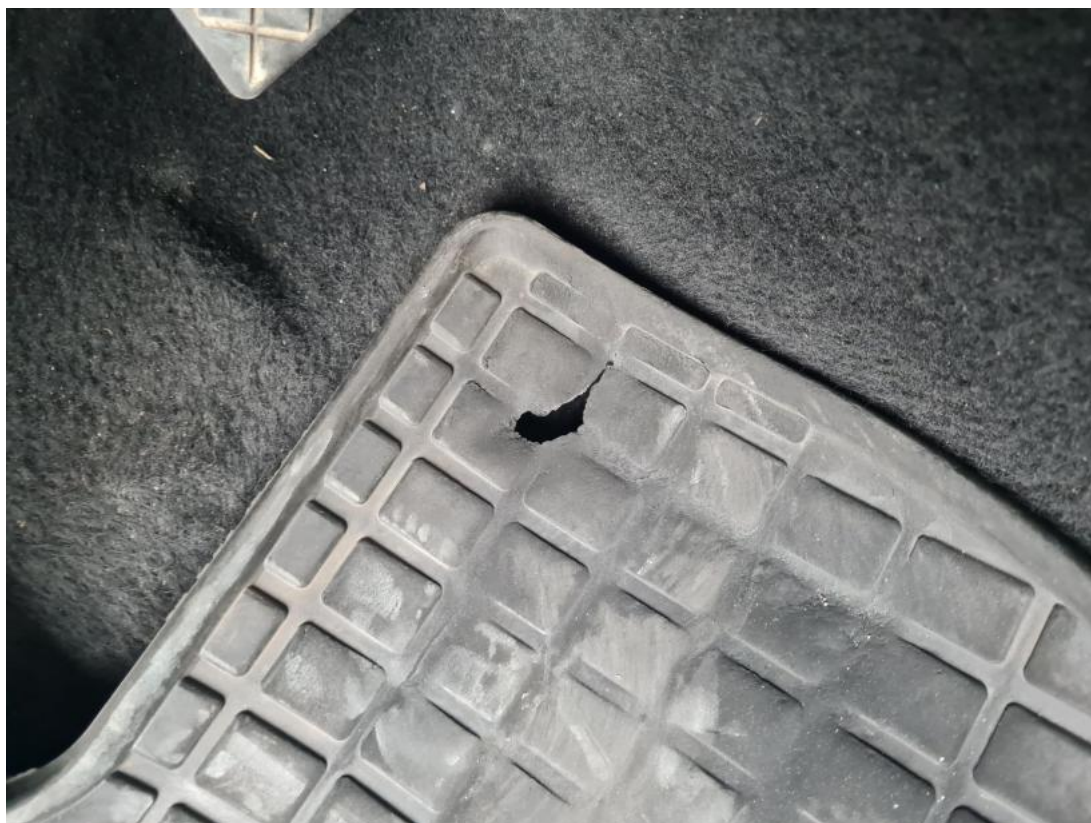
**Fot. 77**

Dywanik prze L - Pęknięcie/rozerwanie 1

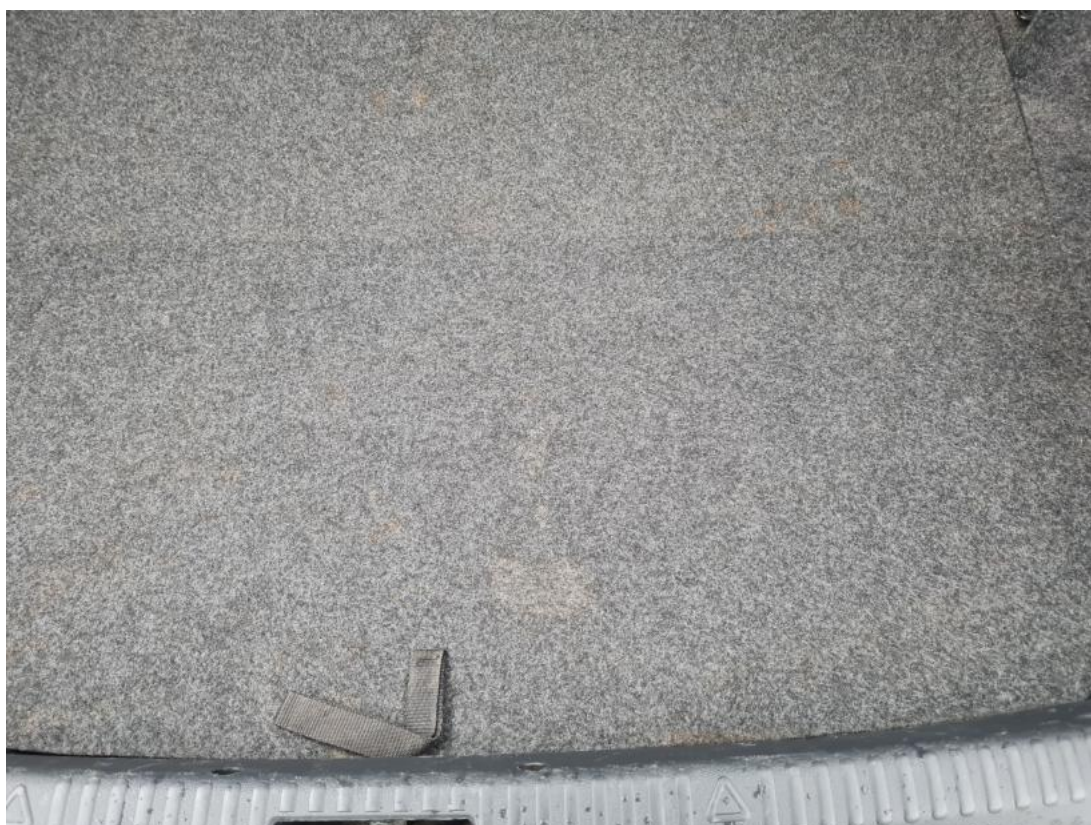
**Fot. 78**

| Poz. | Nazwa pozycji | Opis uszkodzeń | Kwalifik. | Naprawa [rbg] |
|---|---|---|---|---|
| 10 | Wykładzina bagażnika | zabrudzenie | NA | |

Wykładzina podłogi bagażnika - Inne 1
