## Raport z oględzin pojazdu

| Numer raportu | 06390/7/25-15201 | Data raportu | 16-07-2025 |

| Numer identyfikacyjny (VIN) | <b>TMBAB7NE5E0225484</b> |
| Marka, model | SKODA Octavia III 13-17 |

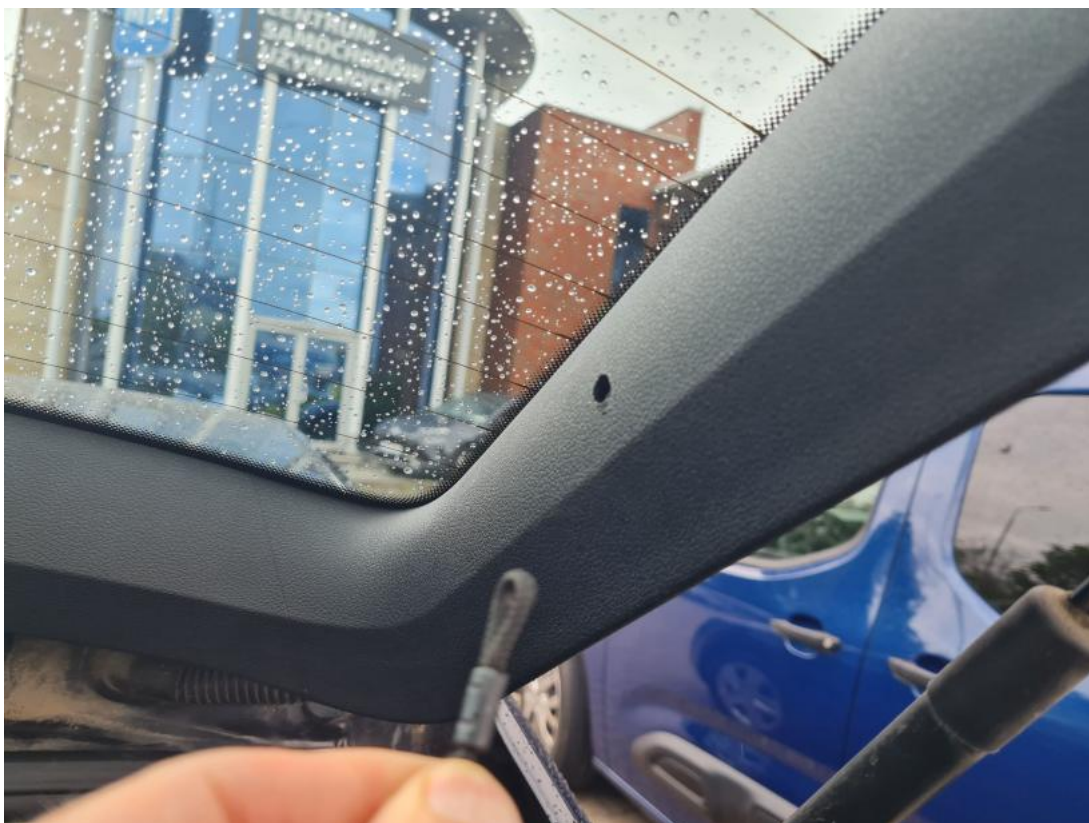
**Fot. 79**

Wykładzina pokrywy tylnej - Inne 1
