## Raport z oględzin pojazdu

| Numer raportu | 401303/7/25-9570 | Data raportu | 08-07-2025 |

| Numer identyfikacyjny (VIN) | <b>WVWZZZ3CZFE816513</b> |
| Marka, model | VOLKSWAGEN CC 12-17 |

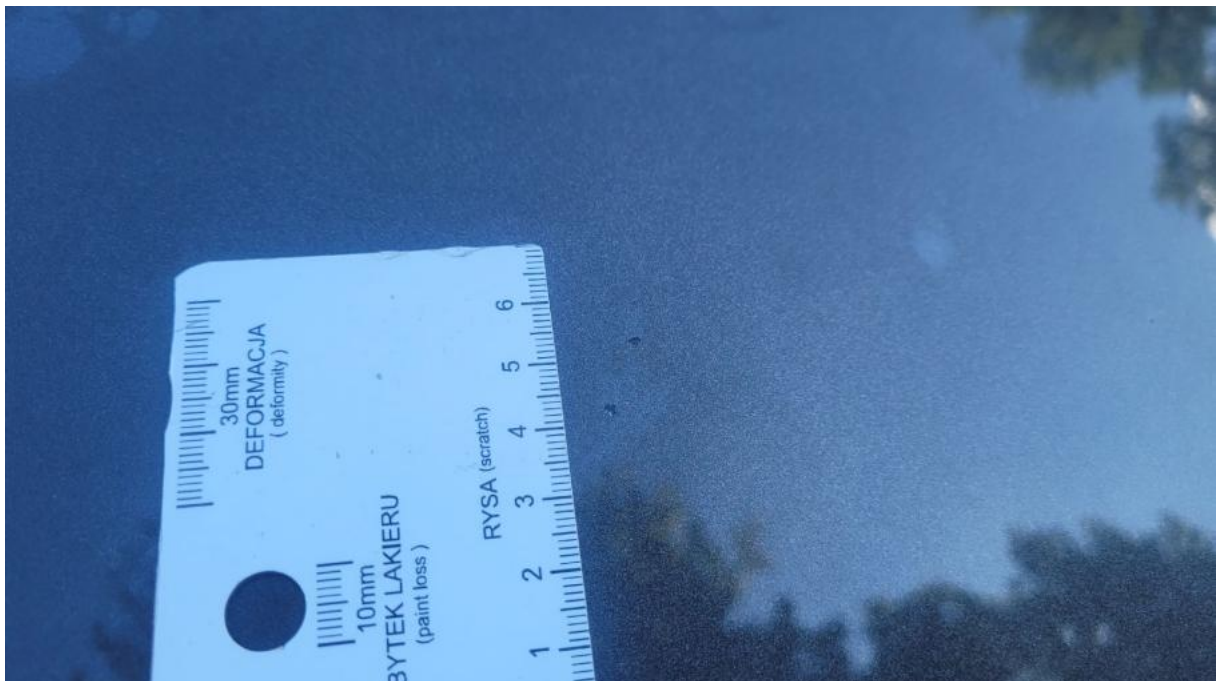
**Fot. 34**

| Poz. | Nazwa pozycji | Opis uszkodzeń | Kwalifik. | Naprawa [rbg] |
|---|---|---|---|---|
| 8 | Pokrywa przednia | wgniecenie/odkształcenie, rysa/odprysk | | |

Pokrywa komory silnika - Rysa/odprysk 1

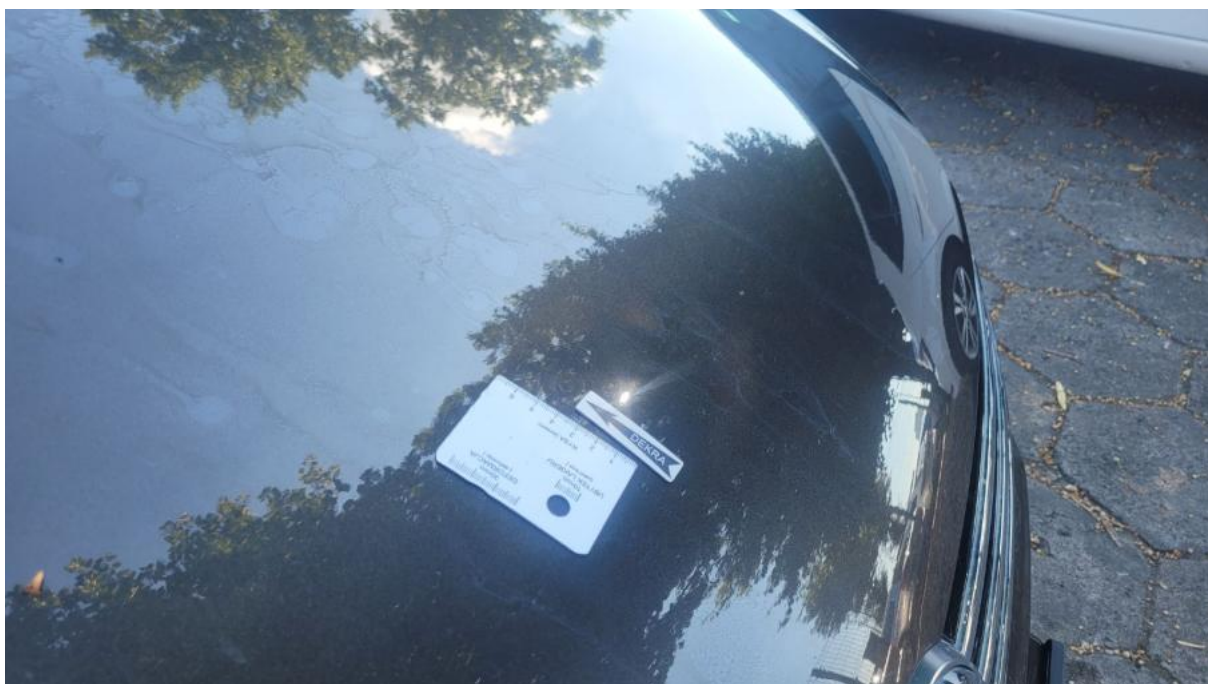
**Fot. 35**

Pokrywa komory silnika - Wgniecenie/odkształcenie 1

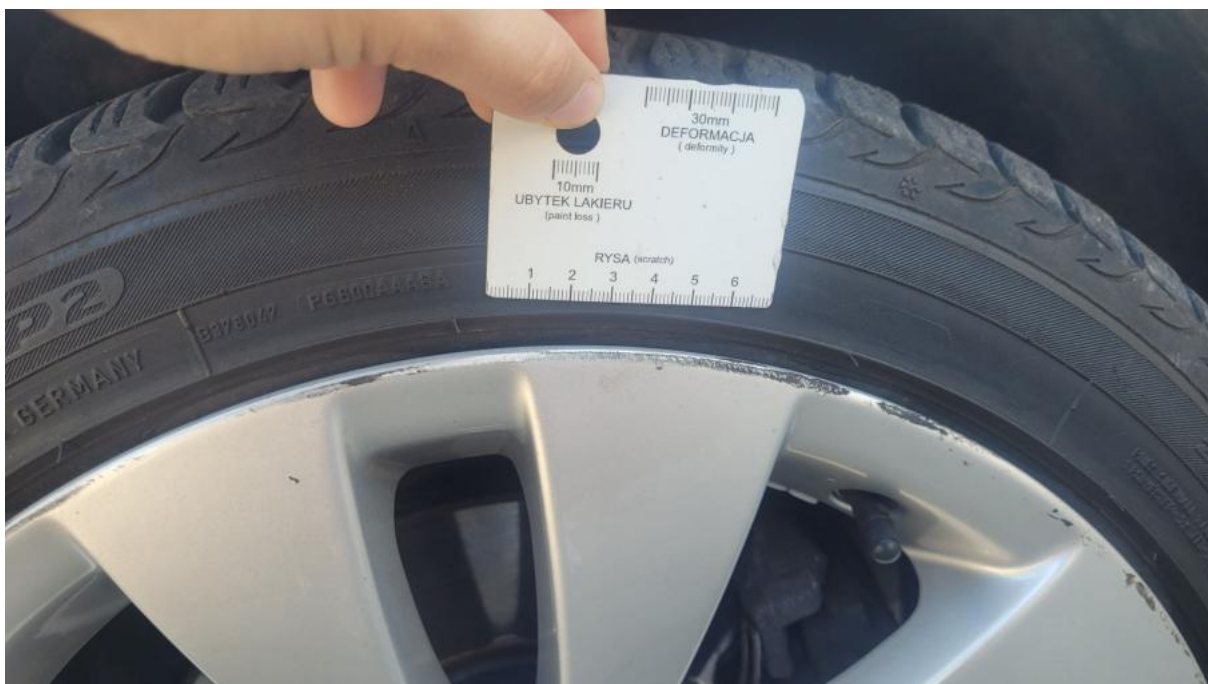
**Fot. 36**

| Poz. | Nazwa pozycji | Opis uszkodzeń | Kwalifik. | Naprawa [rbg] |
|---|---|---|---|---|
| 14 | Tarcza koła aluminiowa przód R | rysa/odprysk | | |

Felga aluminiowa przednia P - Rysa/odprysk 1

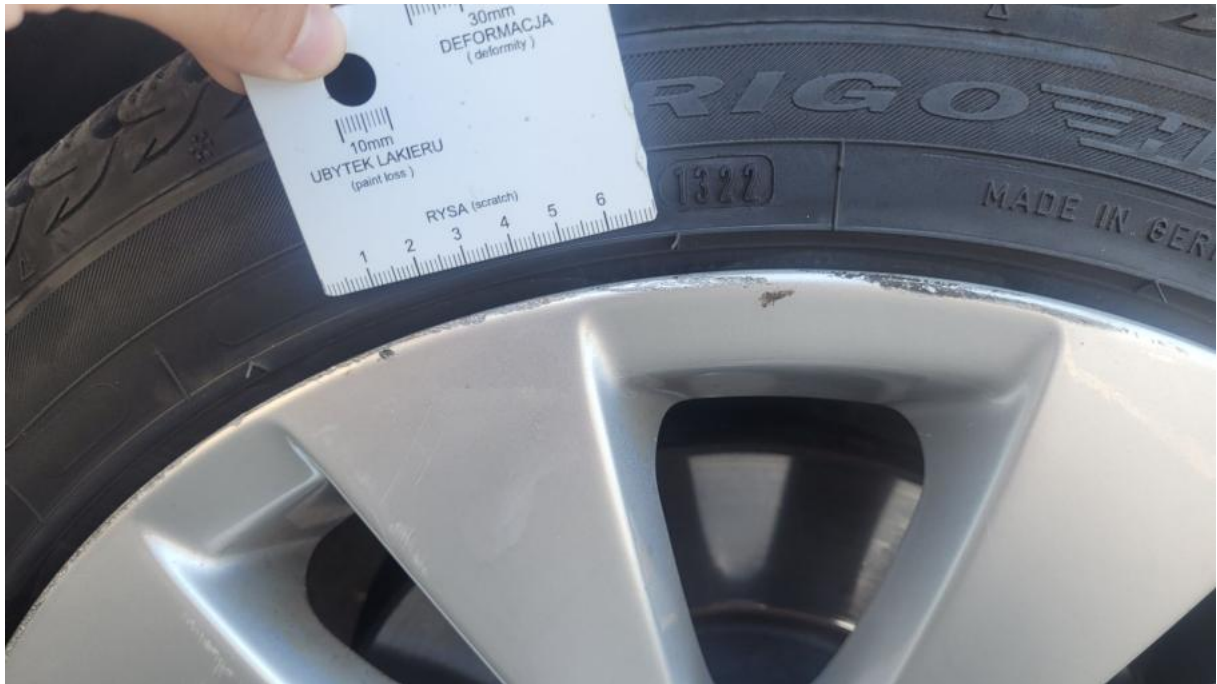
**Fot. 37**

Felga aluminiowa przednia P - Rysa/odprysk 2

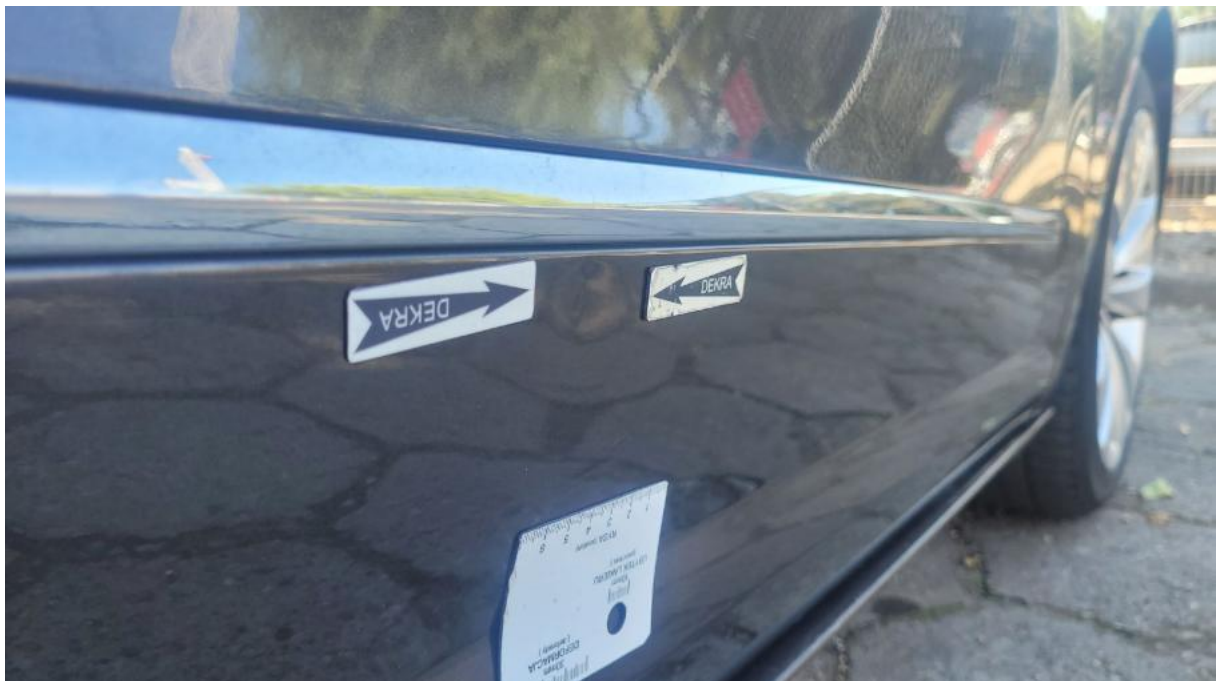
**Fot. 38**

| Poz. | Nazwa pozycji | Opis uszkodzeń | Kwalifik. | Naprawa [rbg] |
|---|---|---|---|---|
| 6 | Drzwi przednie (nieuzbrojone) R | wgniecenie/odkształcenie | NA | 1 |

Drzwi przednie P - Wgniecenie/odkształcenie 1

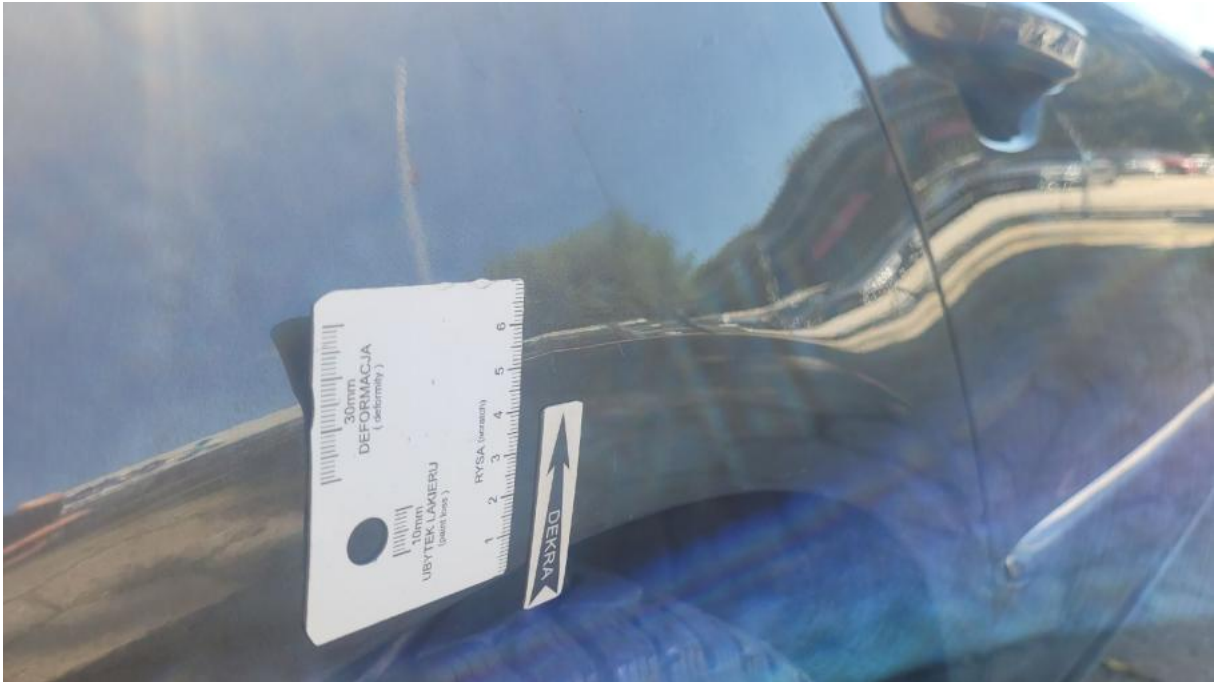
**Fot. 39**

| Poz. | Nazwa pozycji | Opis uszkodzeń | Kwalifik. | Naprawa [rbg] |
|---|---|---|---|---|
| 12 | Błotnik tylny R | wgniecenie/odkształcenie | | |

Błotnik tylny P / Ściana boczna P - Wgniecenie/odkształcenie 1

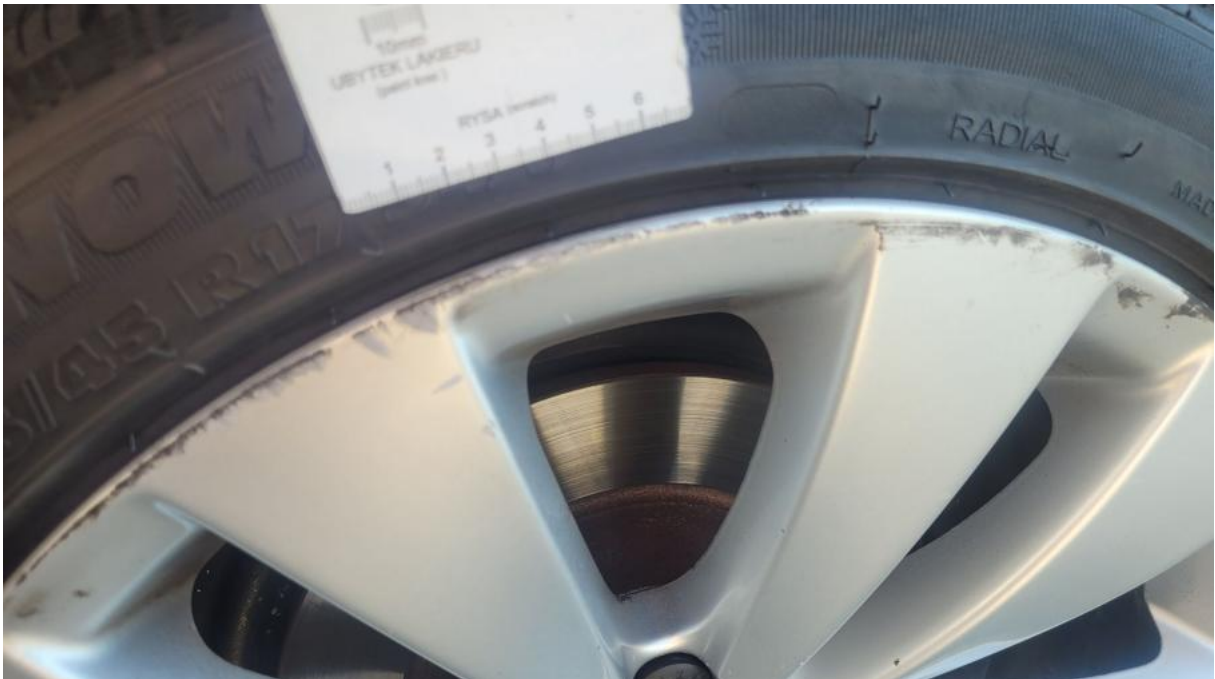
**Fot. 40**

| Poz. | Nazwa pozycji | Opis uszkodzeń | Kwalifik. | Naprawa [rbg] |
|---|---|---|---|---|
| 3 | Tarcza koła aluminiowa tył R | zarysowanie, ubytki materiału | WY | |

Felga aluminiowa tylna P - Rysa/odprysk 1

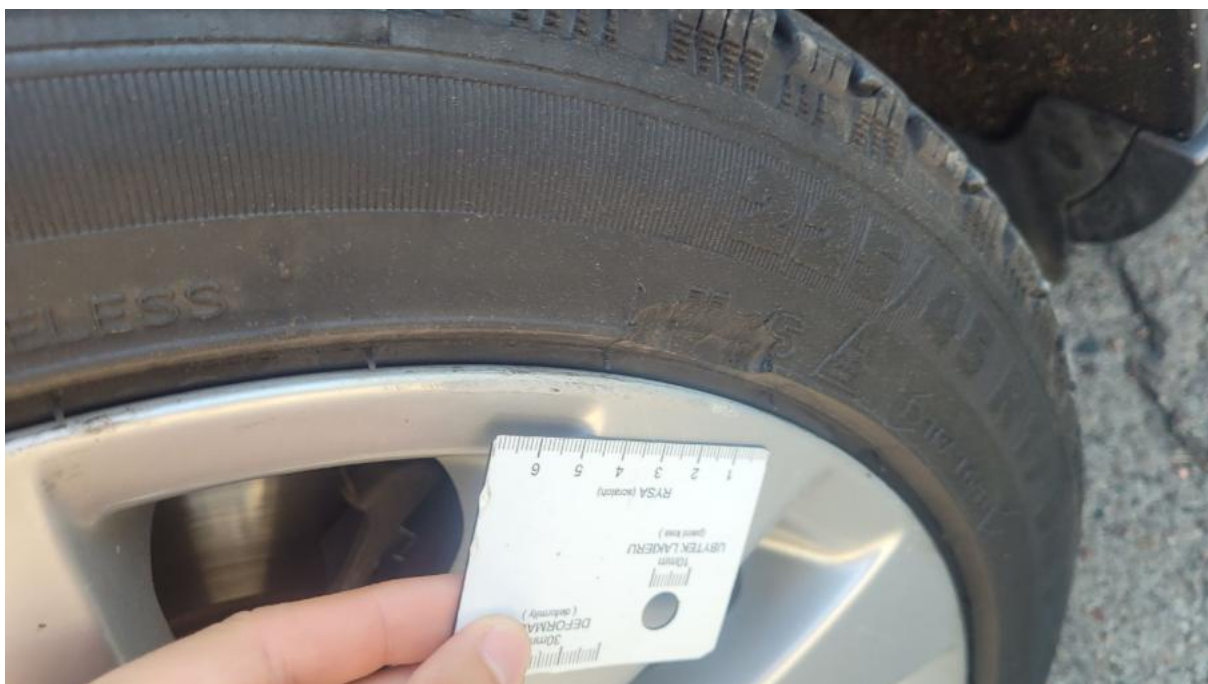
**Fot. 41**

Felga aluminiowa tylna P - Rysa/odprysk 2

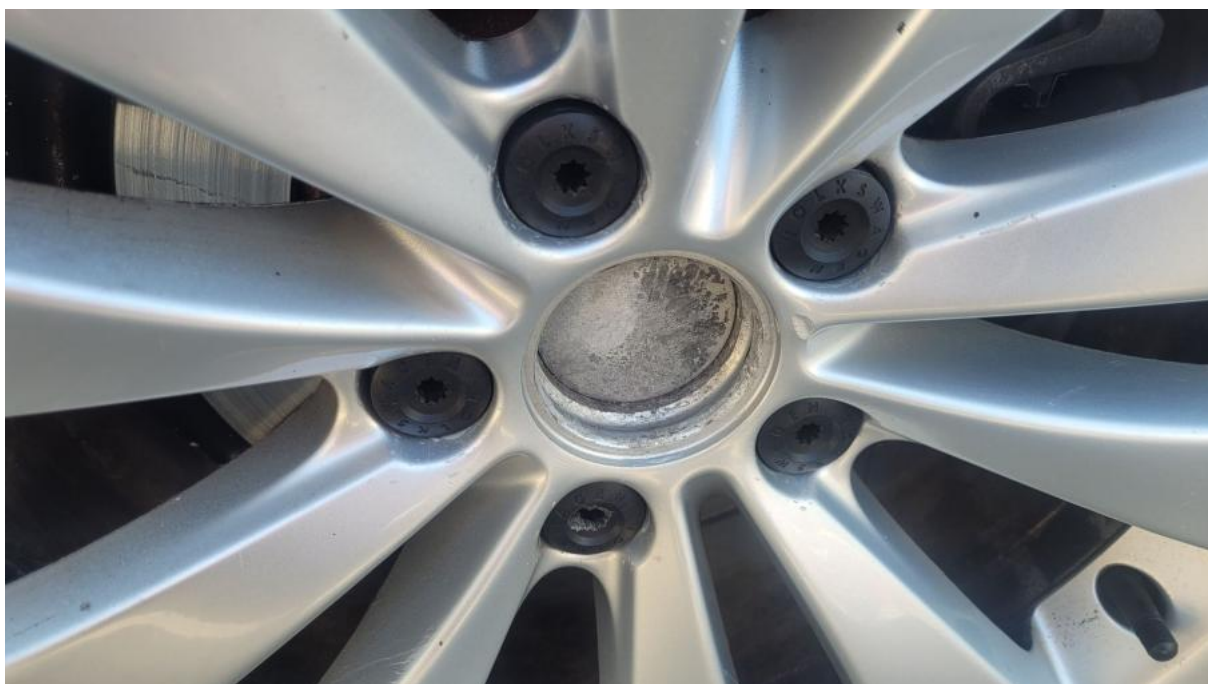
**Fot. 42**

| Poz. | Nazwa pozycji | Opis uszkodzeń | Kwalifik. | Naprawa [rbg] |
|---|---|---|---|---|
| 4 | Pokrywa ozdobna koła tył R | brak | WY | |

Kółpak tylny P - Inne 1

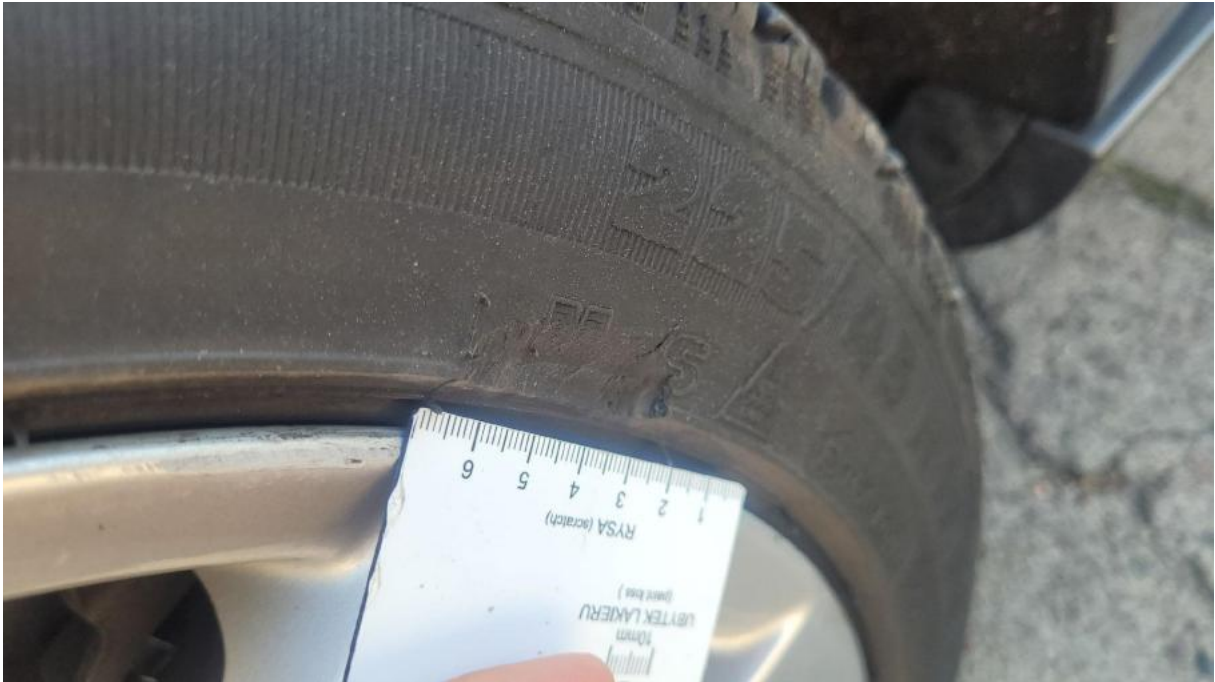
**Fot. 43**

Opona tylna P - Inne 1

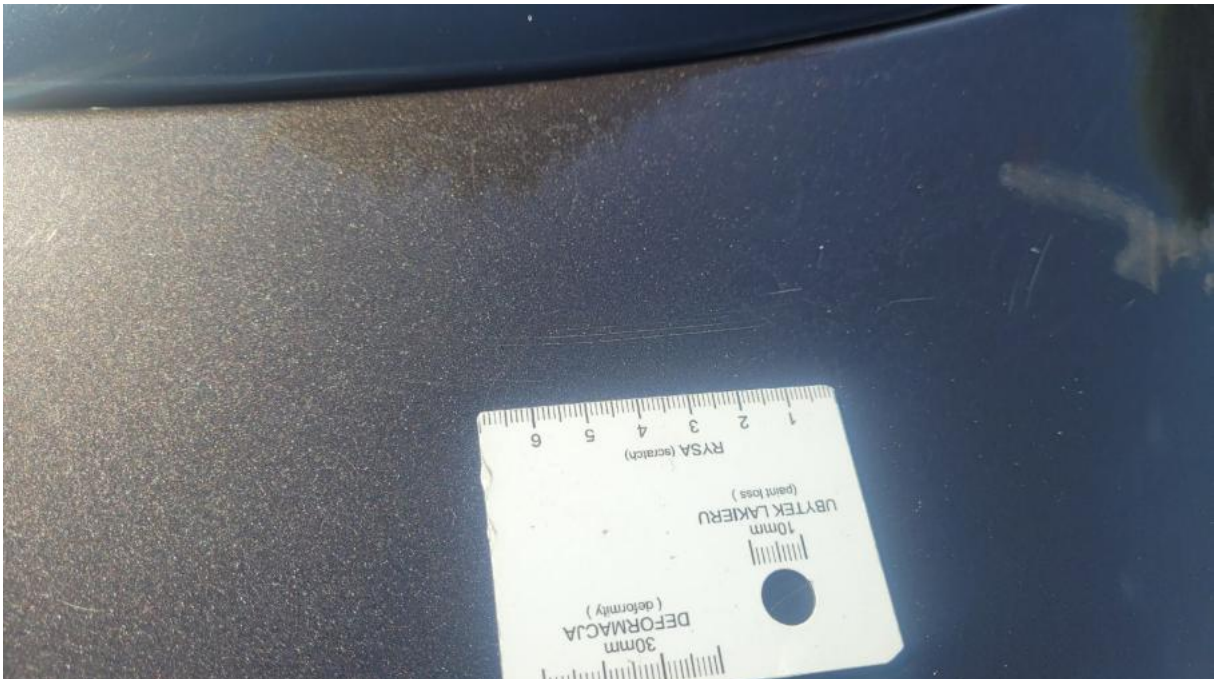
**Fot. 44**

| Poz. | Nazwa pozycji | Opis uszkodzeń | Kwalifik. | Naprawa [rbg] |
|---|---|---|---|---|
| 13 | Pokrywa tylna | rysa/odprysk | | |

Pokrywy bagażnika - Rysa/odprysk 1

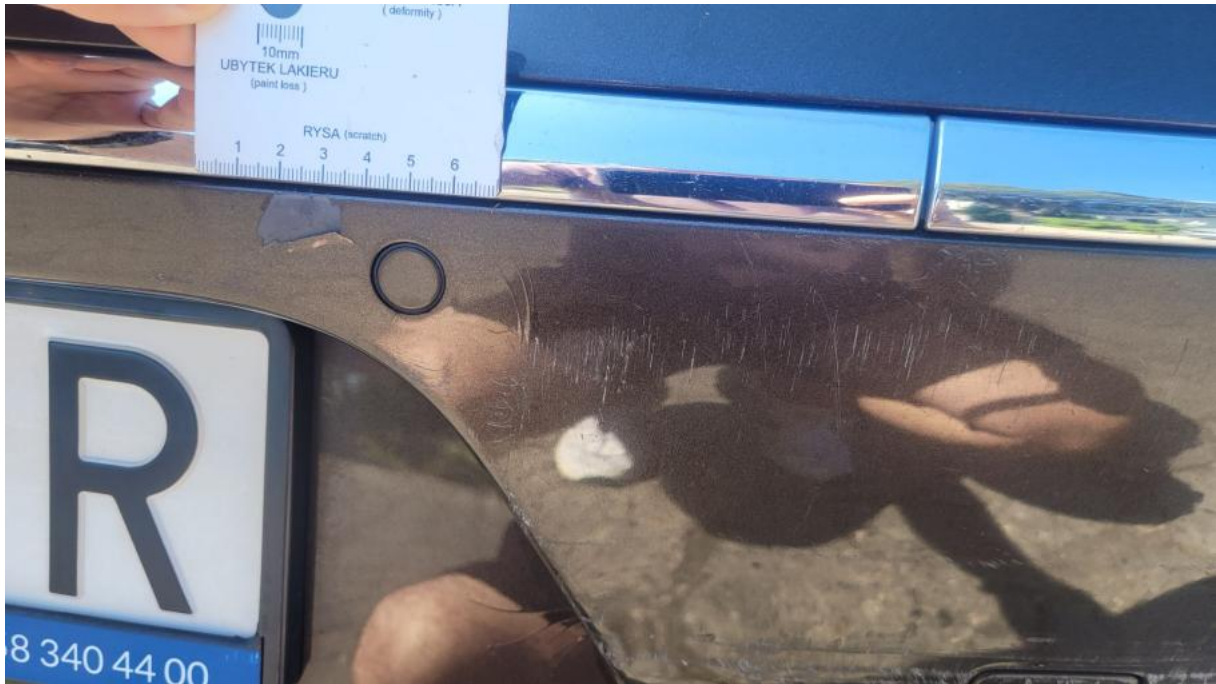
**Fot. 45**

| Poz. | Nazwa pozycji | Opis uszkodzeń | Kwalifik. | Naprawa [rbg] |
|---|---|---|---|---|
| 7 | Okladzina zderzaka tylnego | wgniecenie/odkształcenie, rysa/odprysk | NA | 1.5 |

Zderzak tylny - Rysa/odprysk 1

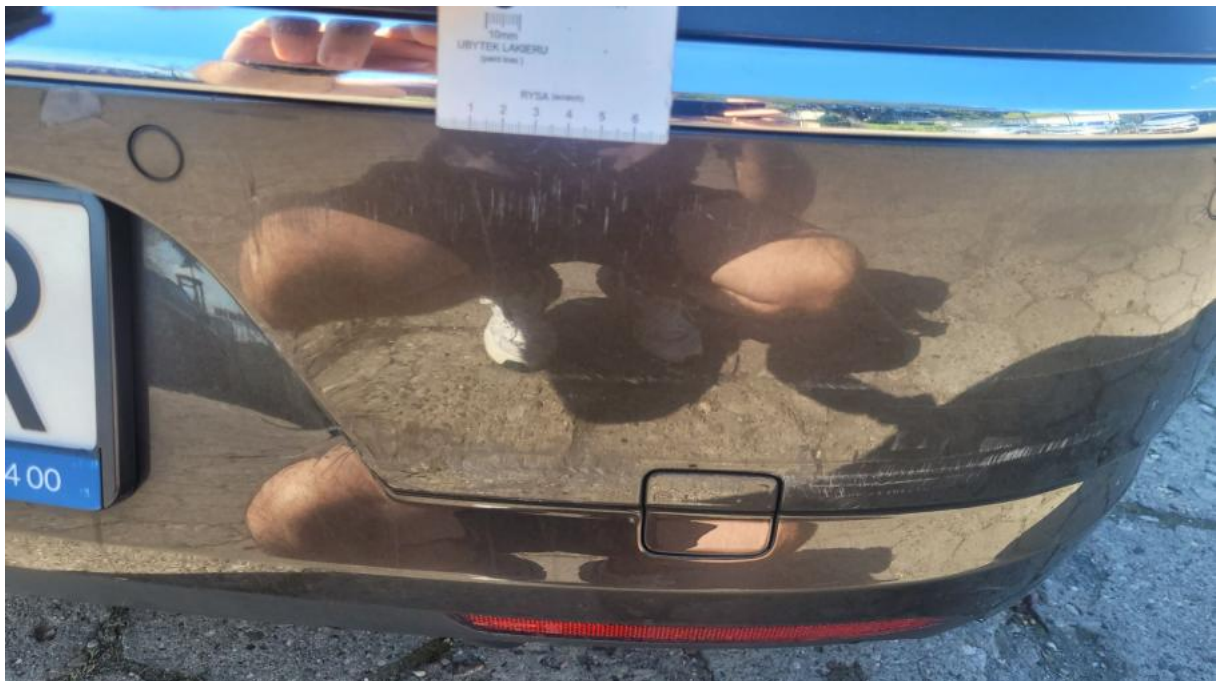
**Fot. 46**

Zderzak tylny - Rysa/odprysk 2

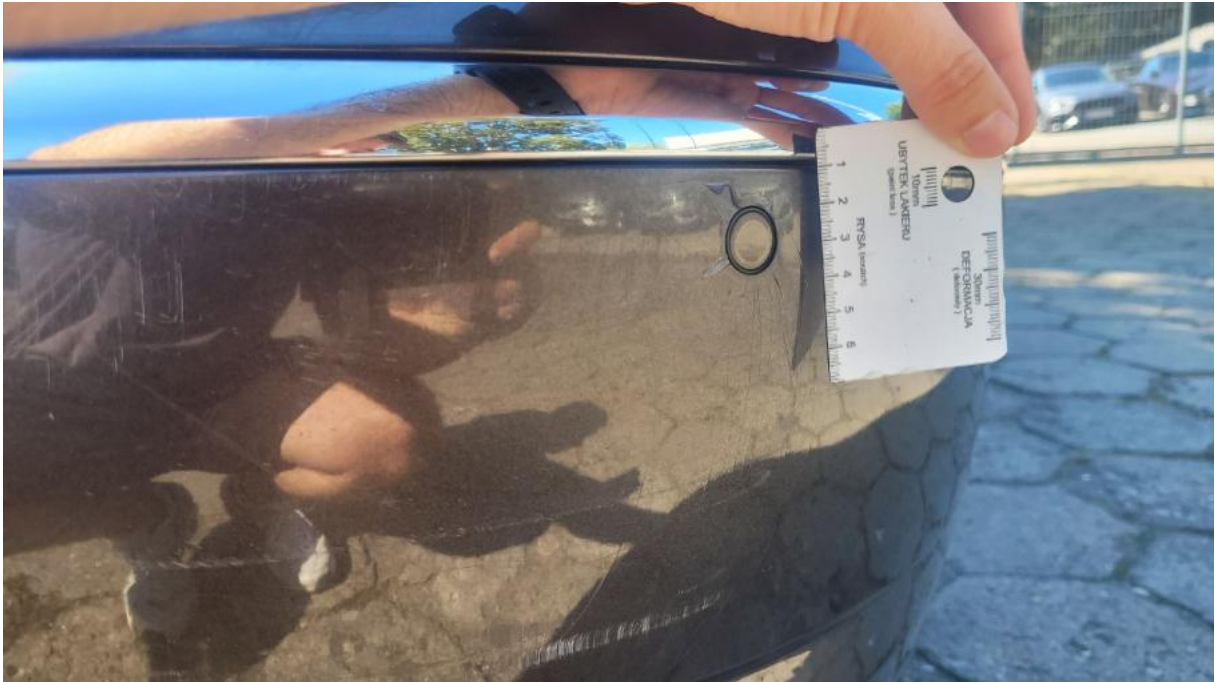
**Fot. 47**

Zderzak tylny() - Rysa/odprysk 3

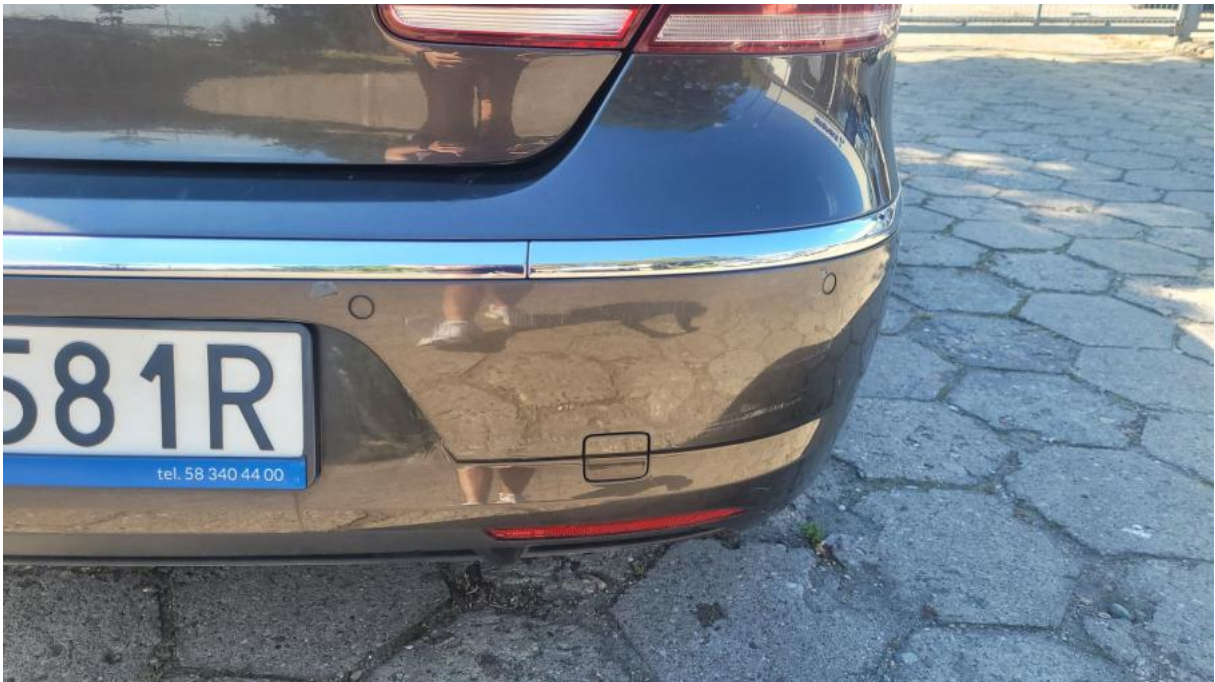
**Fot. 48**

Zderzak tylny - Wgniecenie/odkształcenie 1

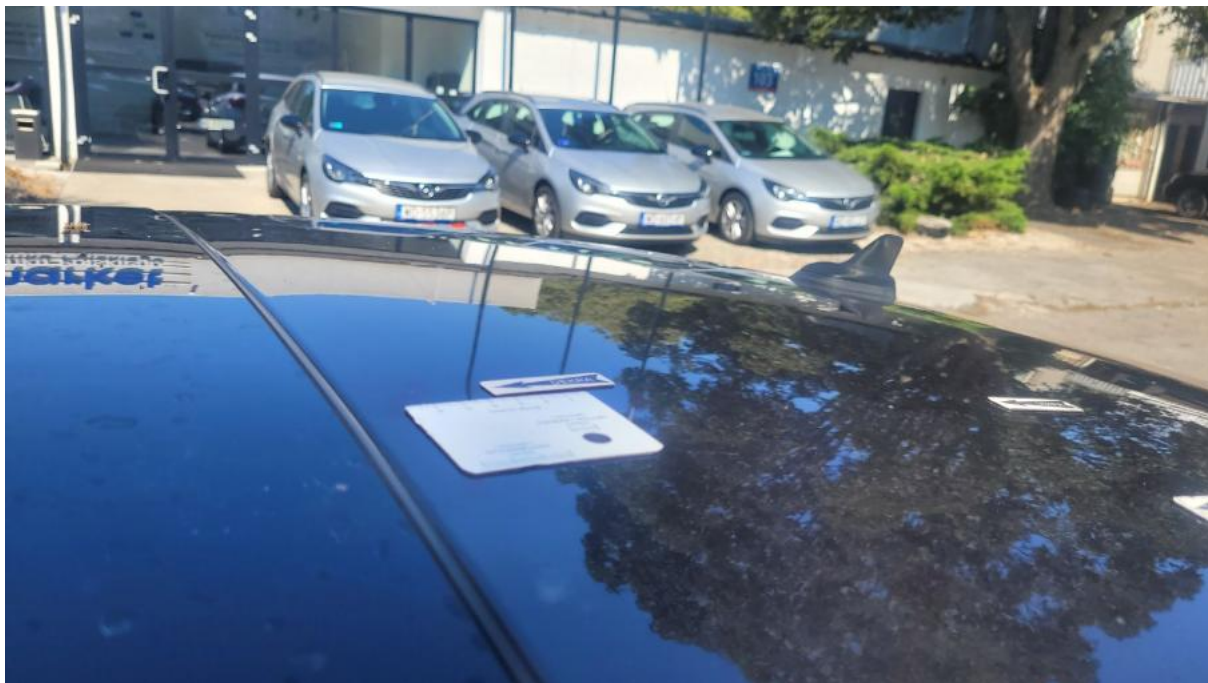
**Fot. 49**

| Poz. | Nazwa pozycji | Opis uszkodzeń | Kwalifik. | Naprawa [rbg] |
|---|---|---|---|---|
| 9 | Dach | wgniecenie/odkształcenie | | |

Dach - Wgniecenie/odkształcenie 1

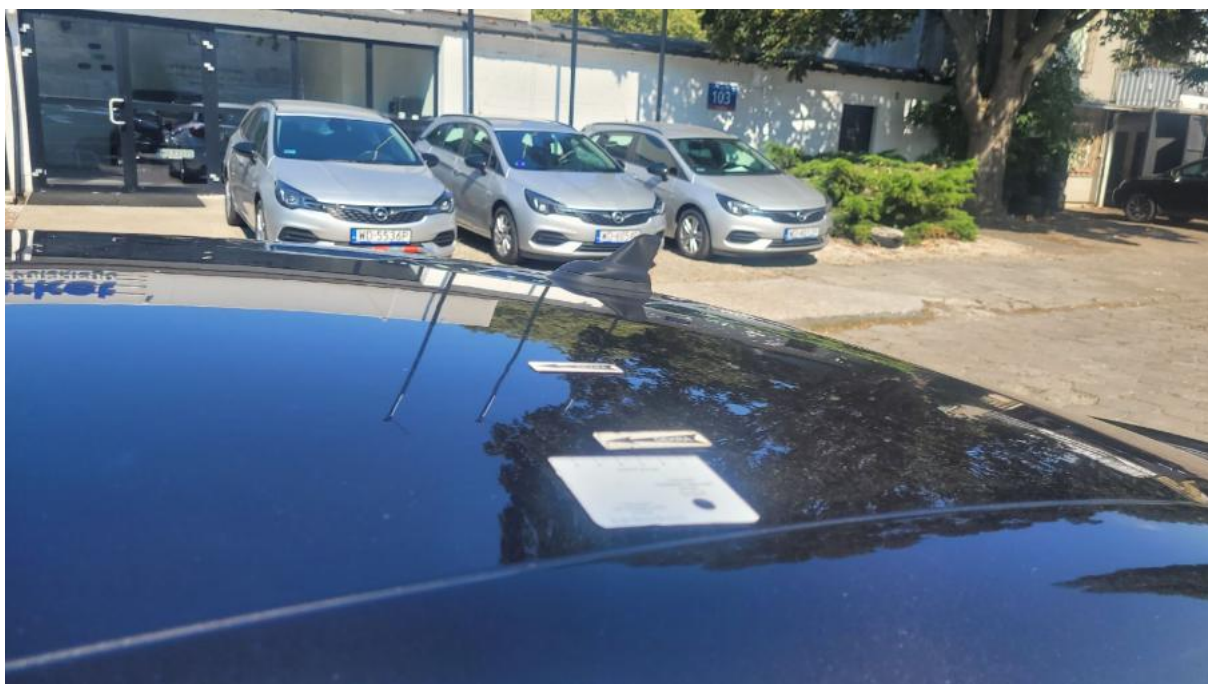
**Fot. 50**

Dach - Wgniecenie/odkształcenie 2

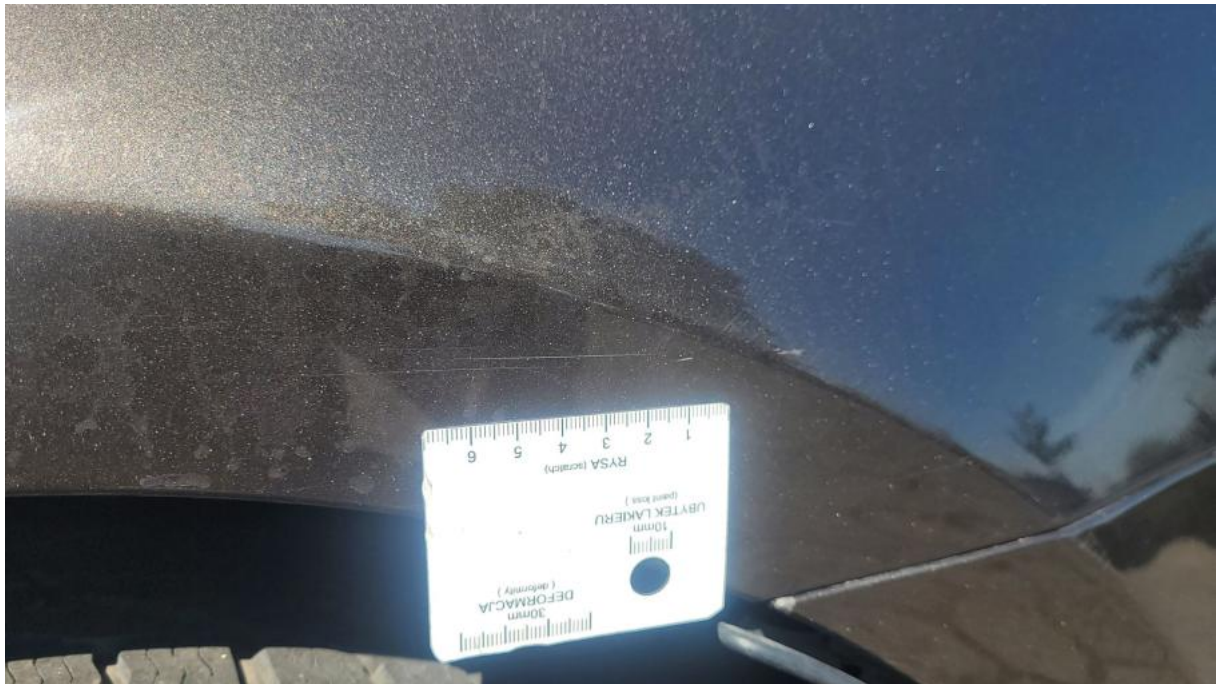
**Fot. 51**

| Poz. | Nazwa pozycji | Opis uszkodzeń | Kwalifik. | Naprawa [rbg] |
|---|---|---|---|---|
| 11 | Błotnik tylny L | wgniecenie/odkształcenie, rysa/odprysk | | |

Błotnik tylny L / Ściana boczna L - Rysa/odprysk 1

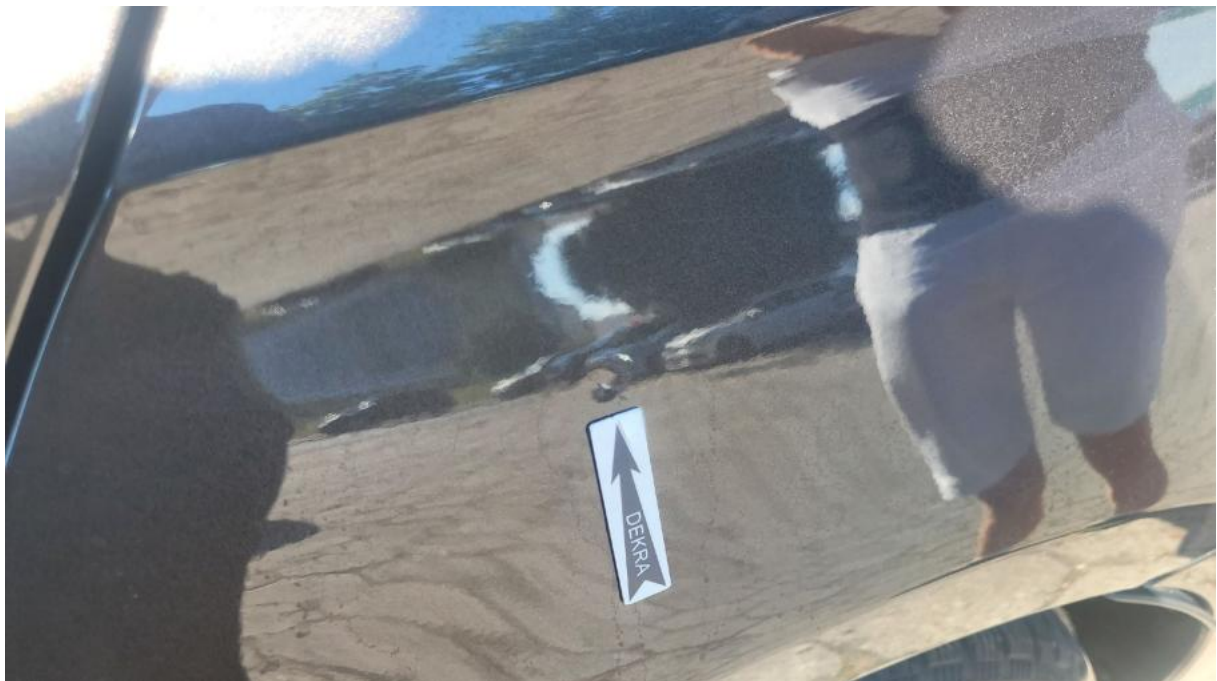
**Fot. 52**

Błotnik tylny L / Ściana boczna L - Wgniecenie/odkształcenie 1

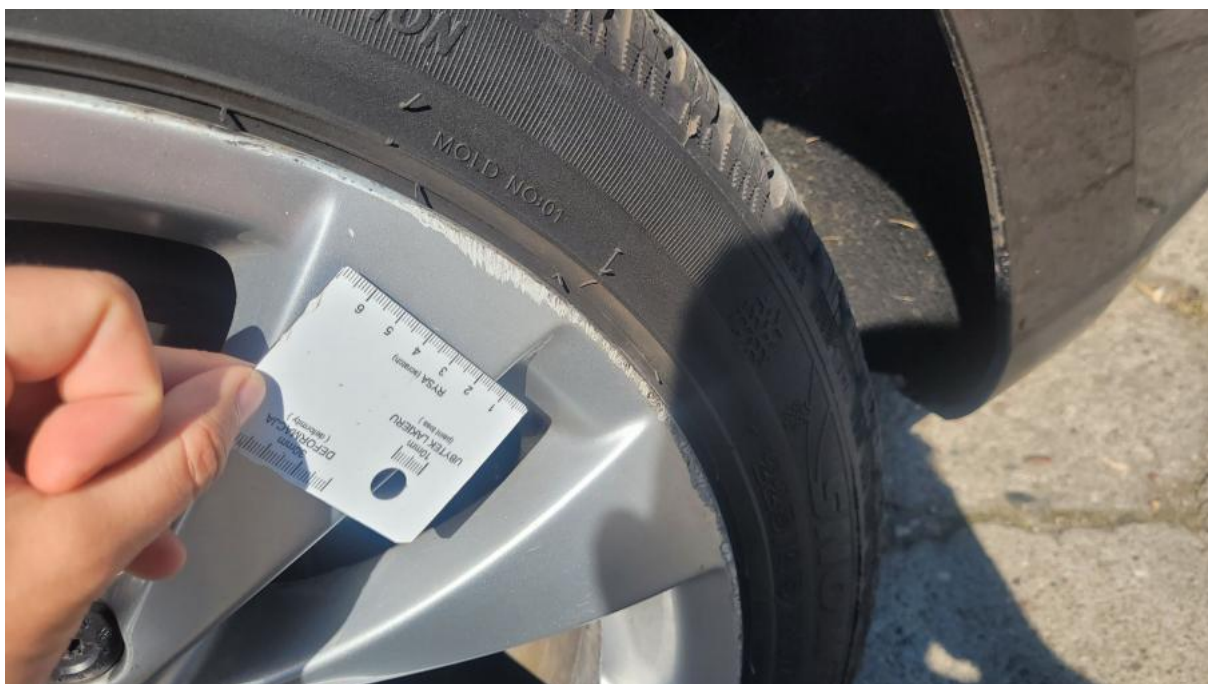
**Fot. 53**

| Poz. | Nazwa pozycji | Opis uszkodzeń | Kwalifik. | Naprawa [rbg] |
|---|---|---|---|---|
| 2 | Tarcza koła aluminiowa tył L | zarysowanie, ubytki materiału | WY | |

Felga aluminiowa tylna L - Rysa/odprysk 1

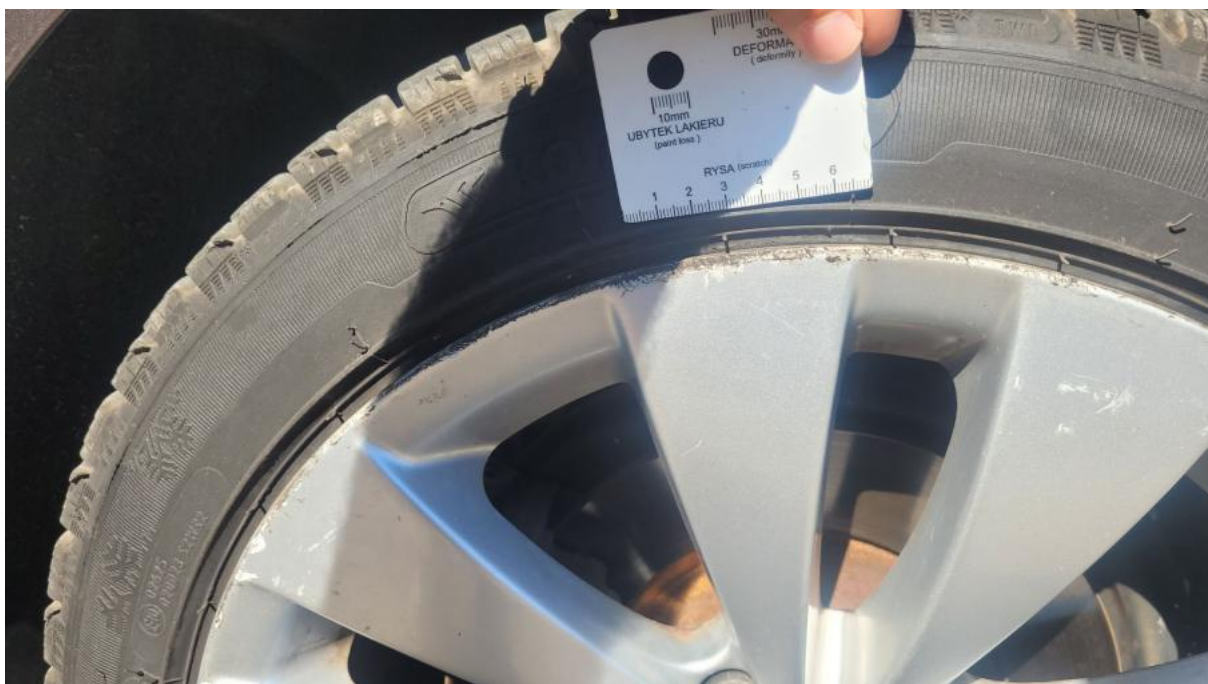
**Fot. 54**

Felga aluminiowa tylna L - Rysa/odprysk 2

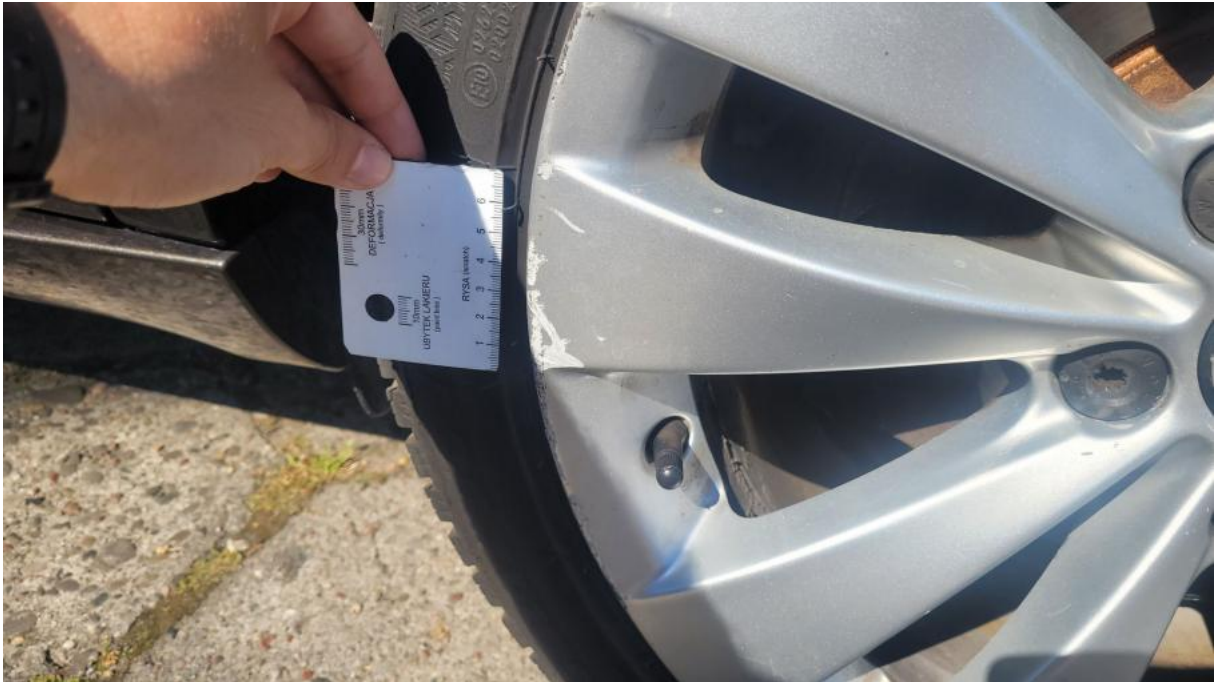
**Fot. 55**

Felga aluminiowa tylna L() - Rysa/odprysk 3

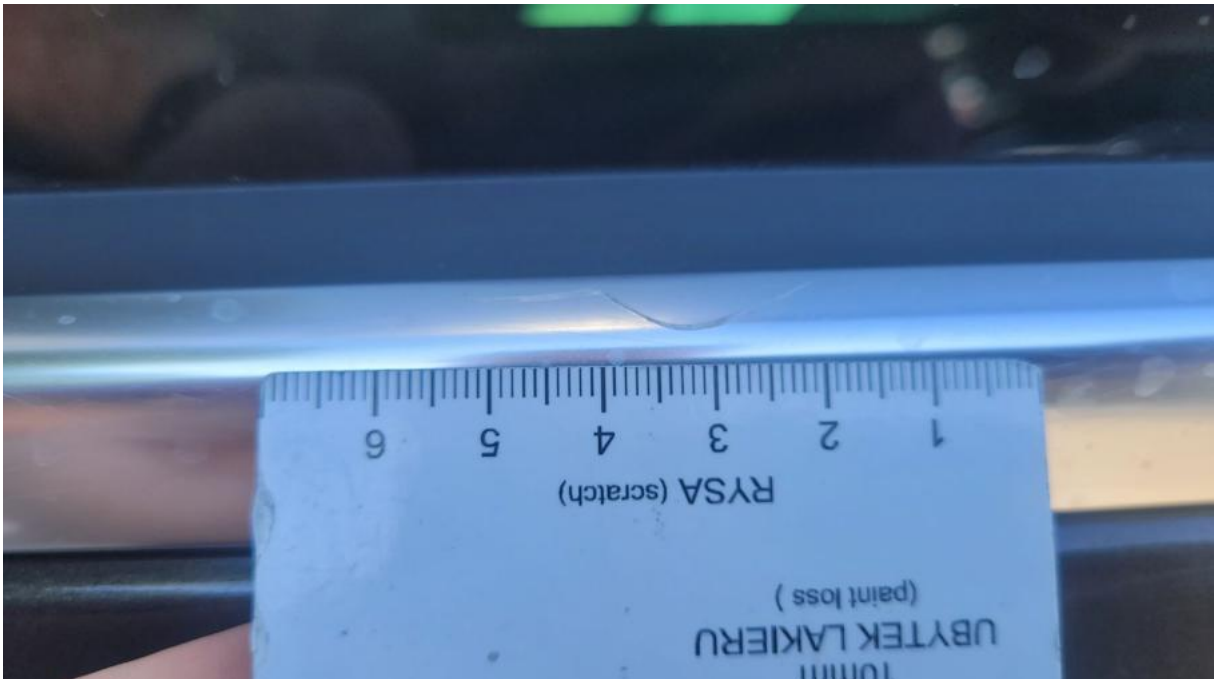
**Fot. 56**

| Poz. | Nazwa pozycji | Opis uszkodzeń | Kwalifik. | Naprawa [rbg] |
|---|---|---|---|---|
| 10 | Listwa szybowa zewn.drzwi tylnych L | rysa/odprysk | | |

Listwa drzwi tylnych L - Rysa/odprysk 1

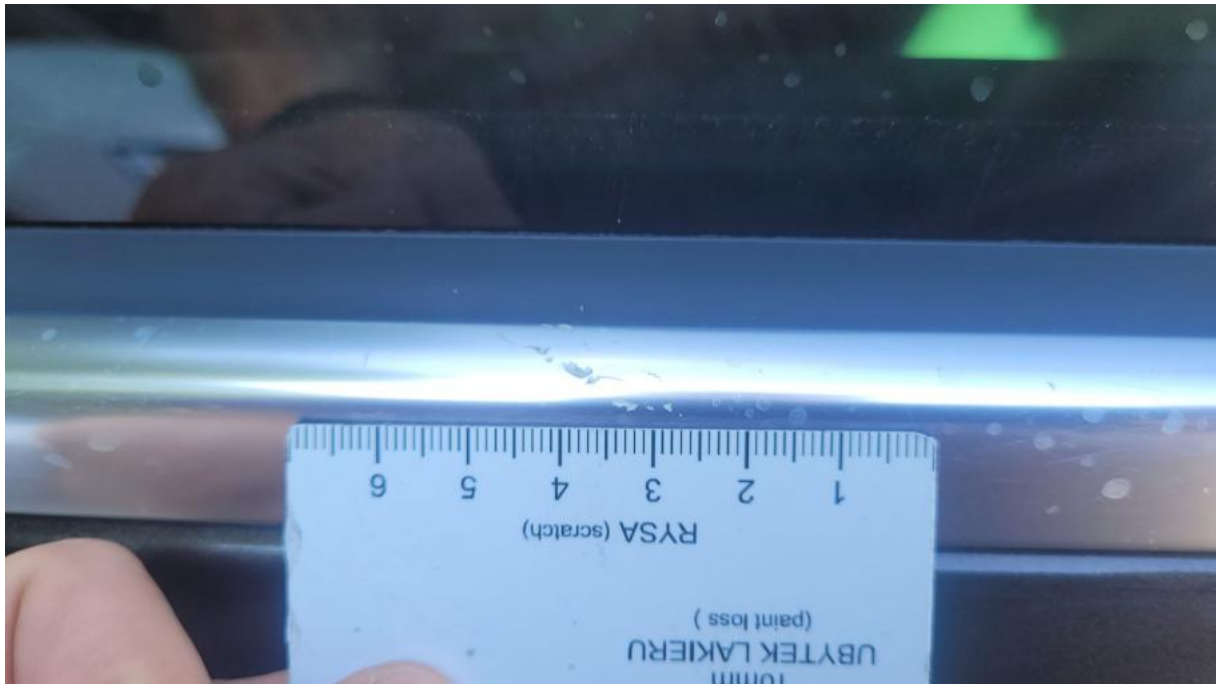
**Fot. 57**

Listwa drzwi tylnych L - Rysa/odprysk 2

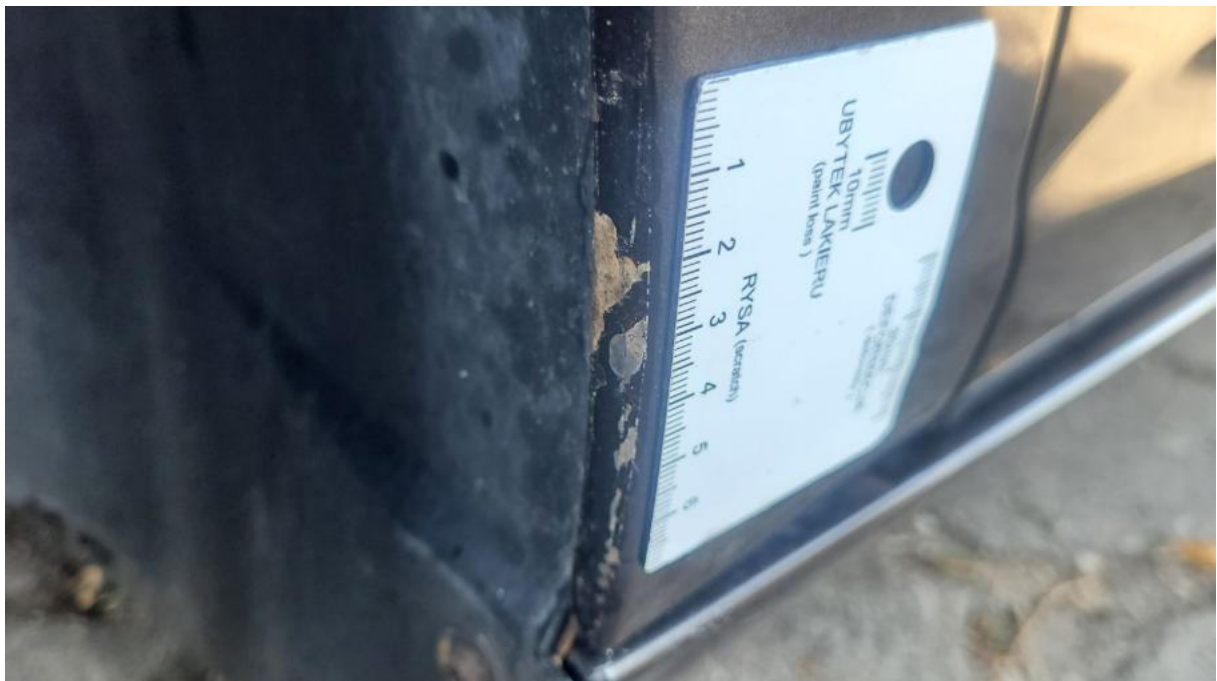
**Fot. 58**

| Poz. | Nazwa pozycji | Opis uszkodzeń | Kwalifik. | Naprawa [rbg] |
|---|---|---|---|---|
| 5 | Błotnik przedni L | ślady korozji | NA | 0.5 |

Błotnik przedni L - Inne 1

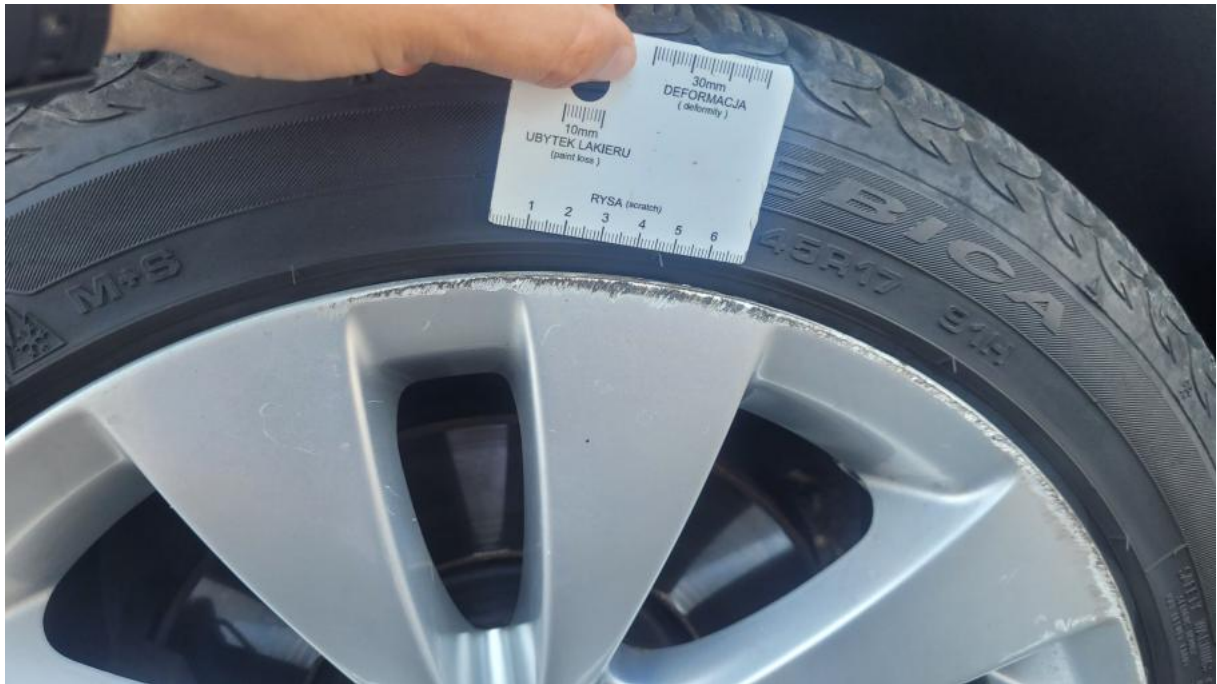
**Fot. 59**

| Poz. | Nazwa pozycji | Opis uszkodzeń | Kwalifik. | Naprawa [rbg] |
|---|---|---|---|---|
| 1 | Tarcza koła aluminiowa przód L | zarysowanie | WY | 0.4 |

Felga Aluminiowa przednia L - Rysa/odprysk 1
