## Raport z oględzin pojazdu

| Numer raportu | 401303/7/25-9570 | Data raportu | 08-07-2025 |

| Numer identyfikacyjny (VIN) | <b>WVWZZZ3CZFE816513</b> |
| Marka, model | VOLKSWAGEN CC 12-17 |

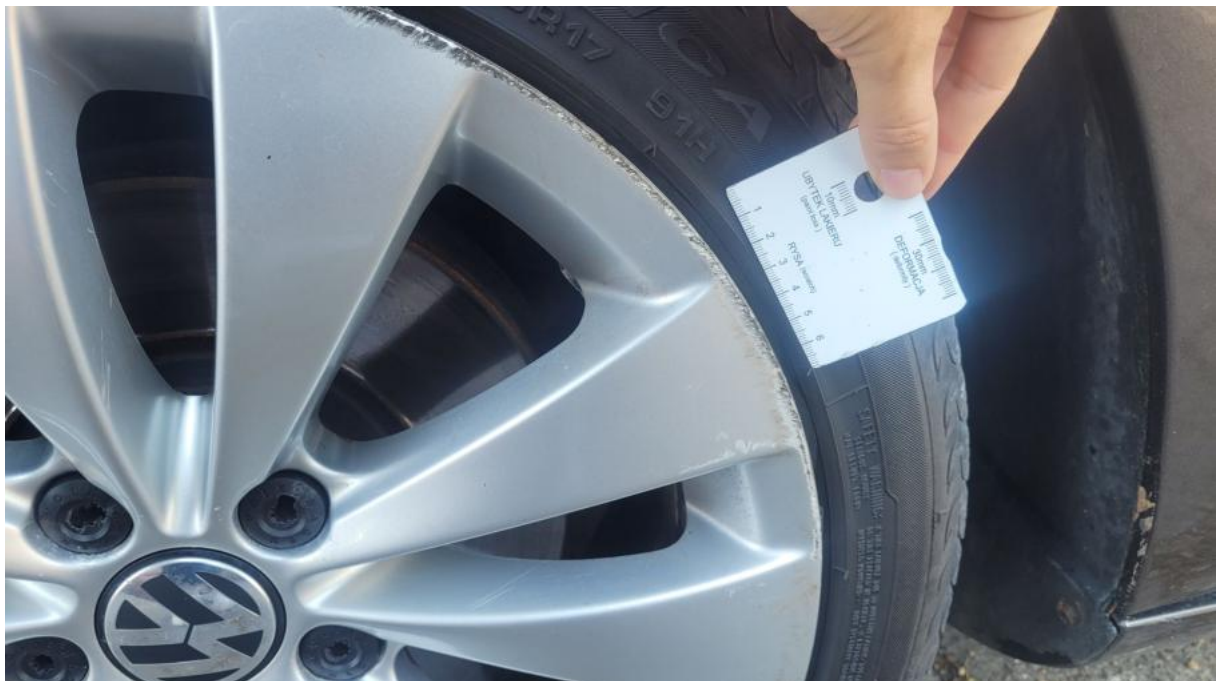
**Fot. 60**

Felga Aluminiowa przednia L - Rysa/odprysk 2
