## Zustandsbericht

Industriestr 49  
59192 Bergkamen  
Deutschland

17.07.2025

<b>Fahrzeugart:</b>	Pkw	<b>Fahrgestellnummer:</b>	WVWZZZ3CZME006463
<b>Aufbau:</b>	Kombi	<b>Amtl. Kennzeichen:</b>	NOM-P 1357
<b>Hersteller:</b>	Volkswagen	<b>Erstzulassung:</b>	01.03.2021
<b>Modell:</b>	Passat	<b>Nächste HU:</b>	-
<b>Karosseriefarbe:</b>	Deep Black Perleffekt	<b>Laufleistung (km):</b>	271.809
<b>Antriebsart:</b>	Frontantrieb	<b>Hubraum (ccm):</b>	1968
<b>Zylinderanzahl:</b>	4	<b>Leistung (PS):</b>	150
<b>Getriebeart:</b>	Manuell	<b>Leistung (kW):</b>	110
<b>Kraftstoffart:</b>	Diesel	<b>Polsterart:</b>	Teilleder
<b>Anzahl Türen:</b>	5	<b>Anzahl Sitzplätze:</b>	5
<b>Anzahl der Vorbesitzer:</b>	Unbekannt	<b>Hauptschlüssel (Anzahl):</b>	2
<b>Letzter Service am:</b>	-

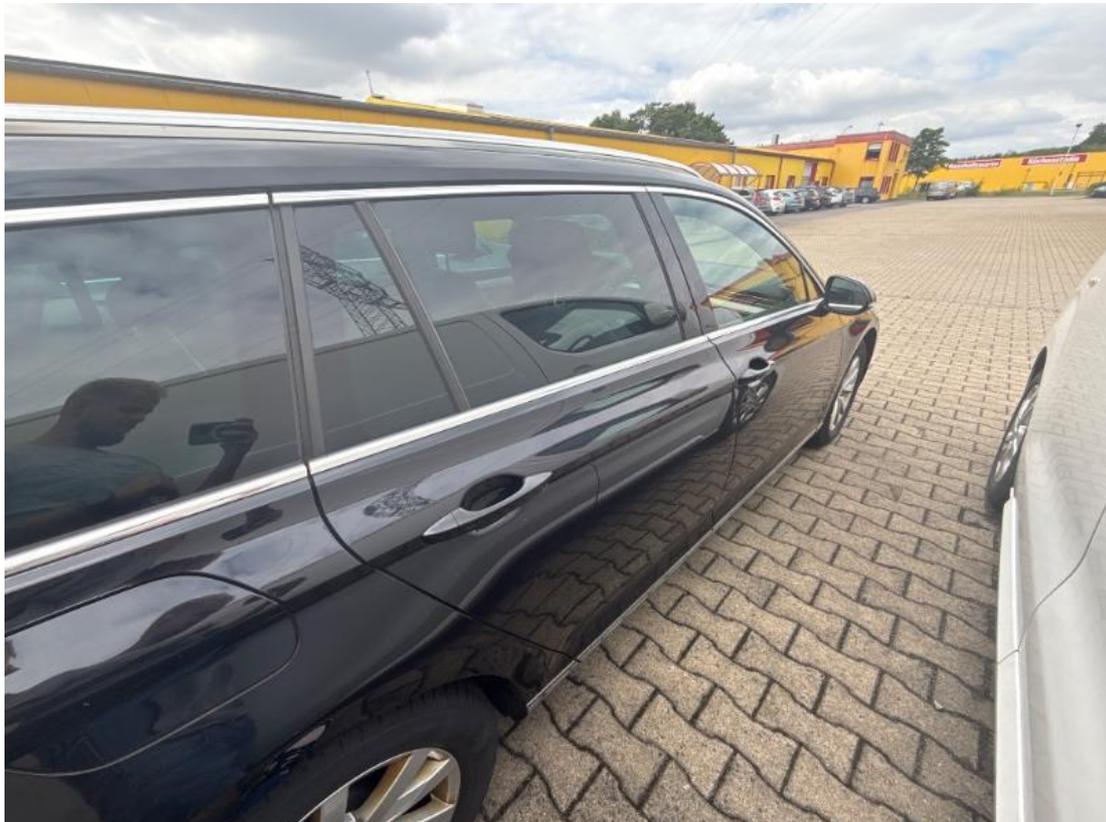
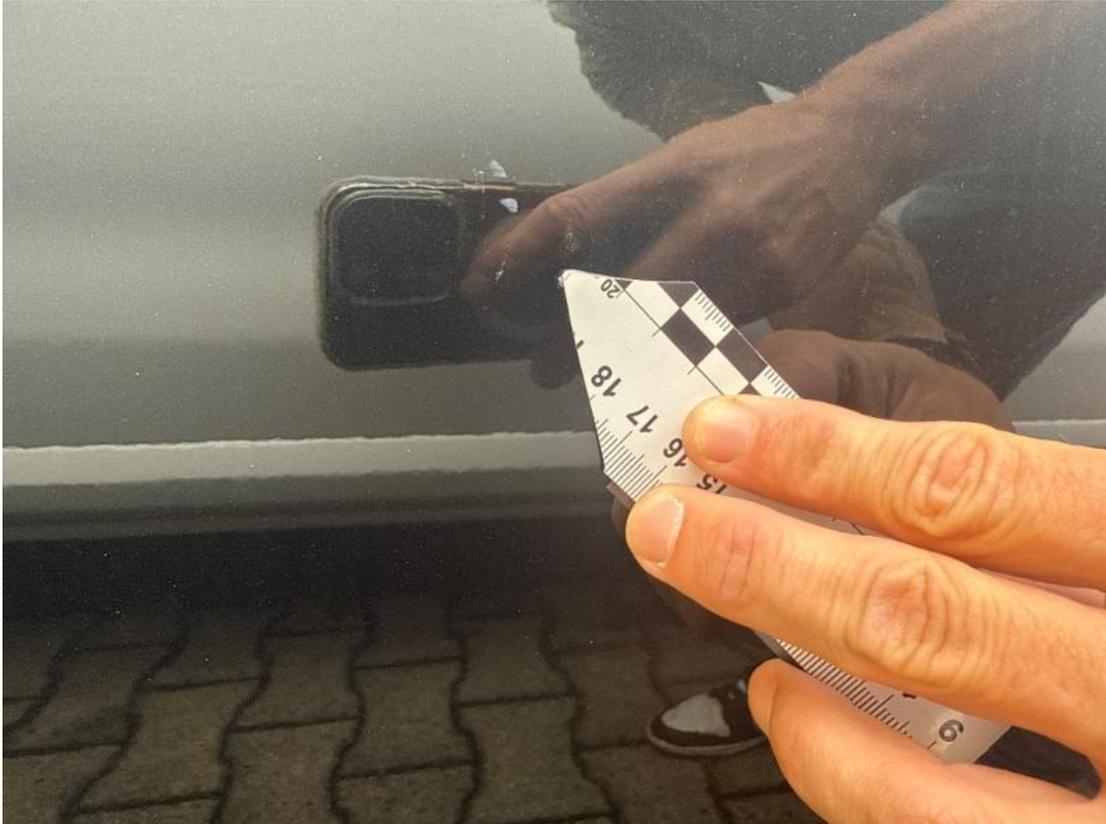
1. Tür hinten rechts - Kratzer

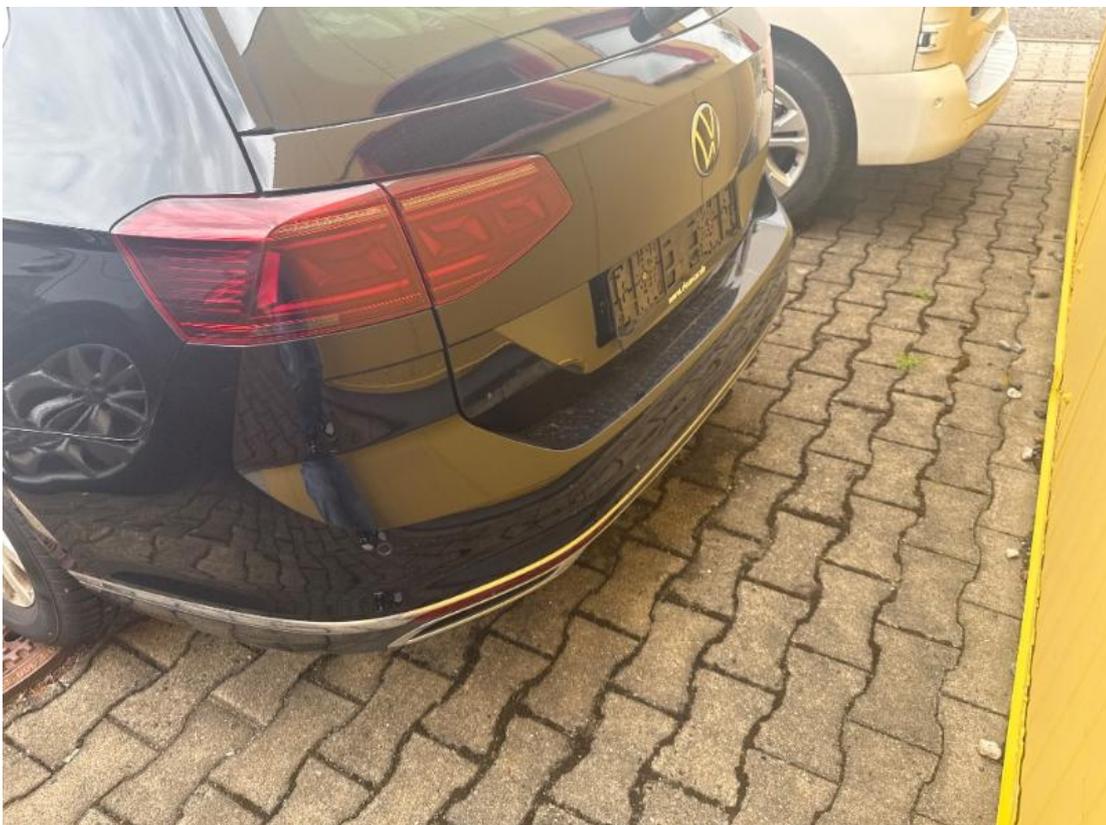
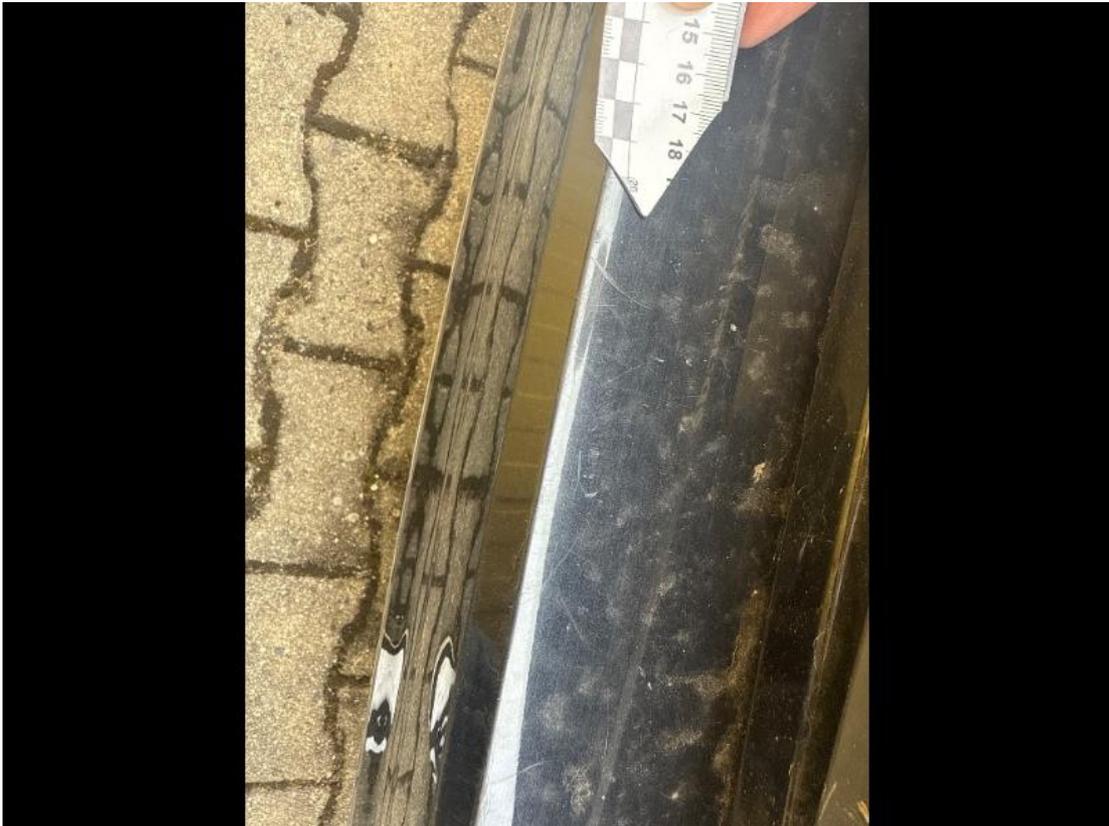
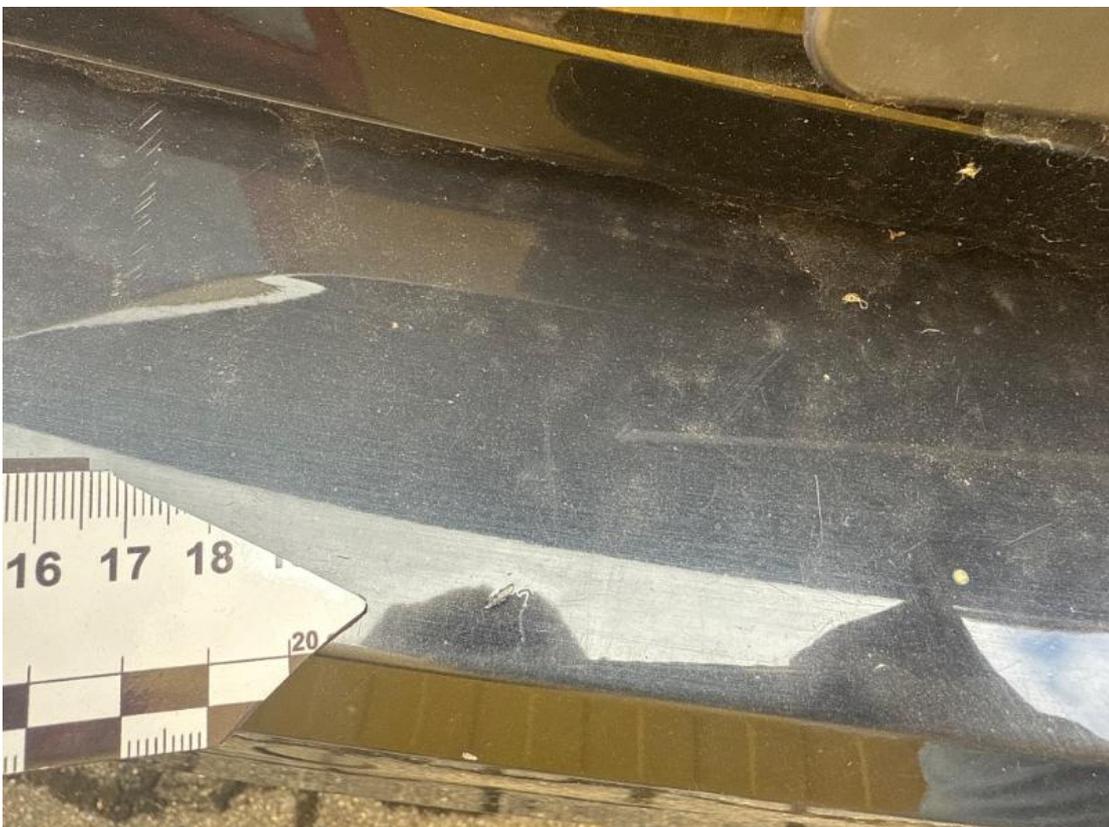
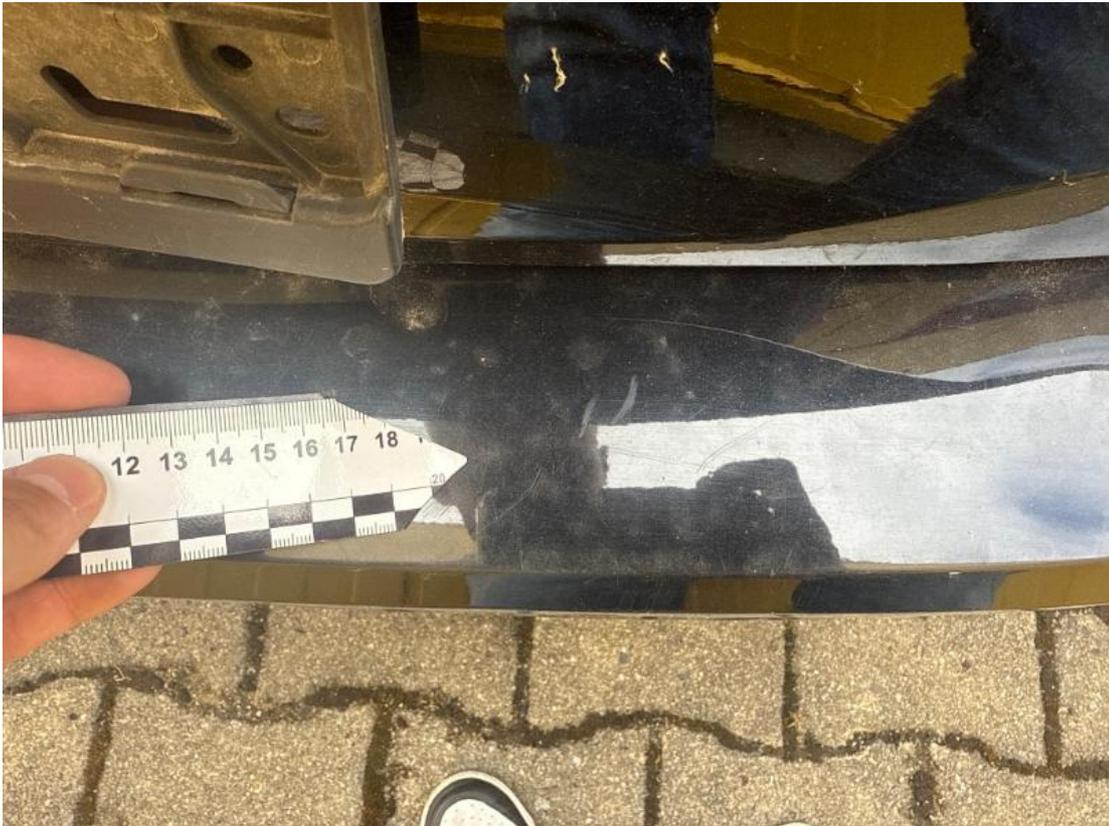
2. Stoßfänger hinten - Verkratzt

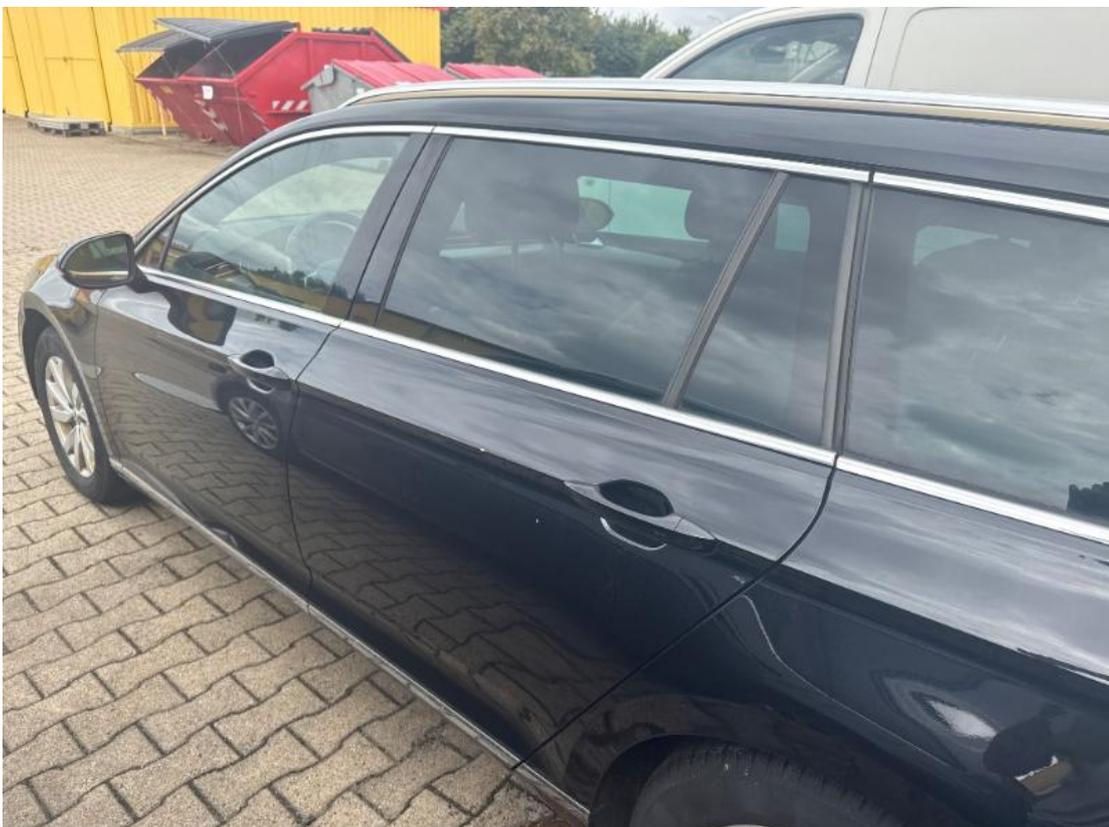
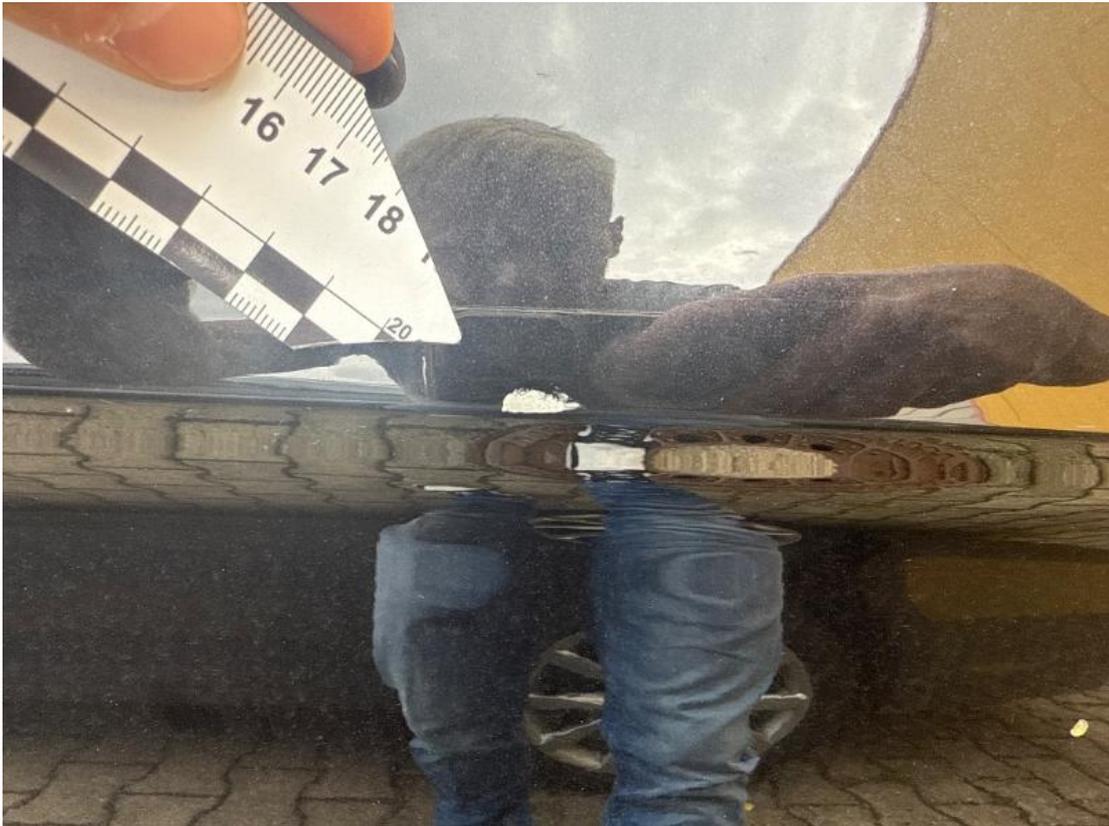
3. Tür hinten links - Kratzer

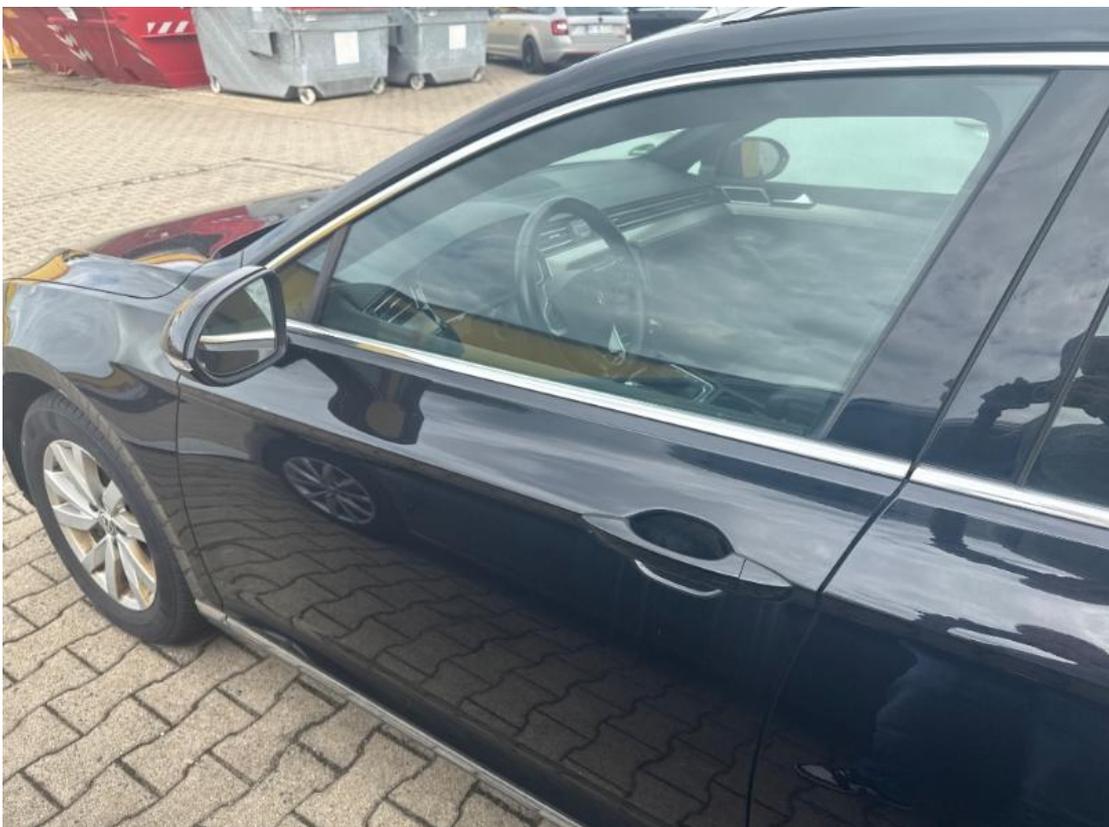
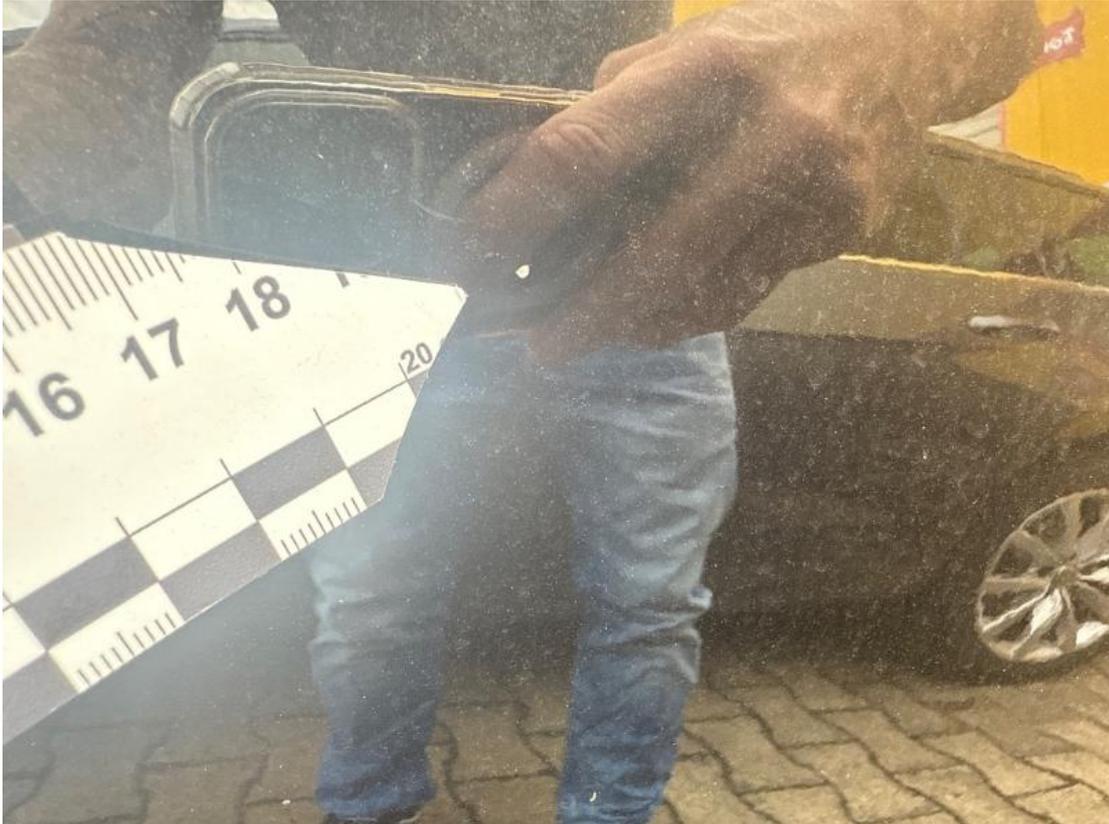
4. Tür vorne links - Steinschlag

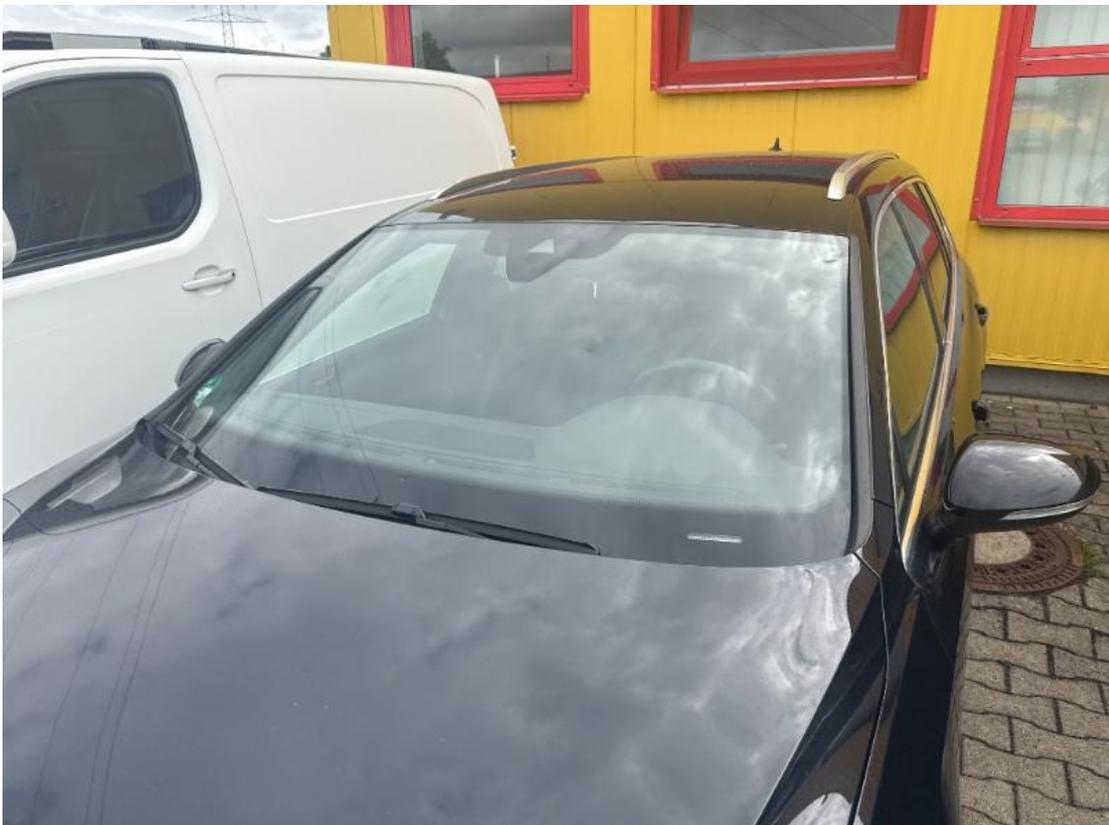
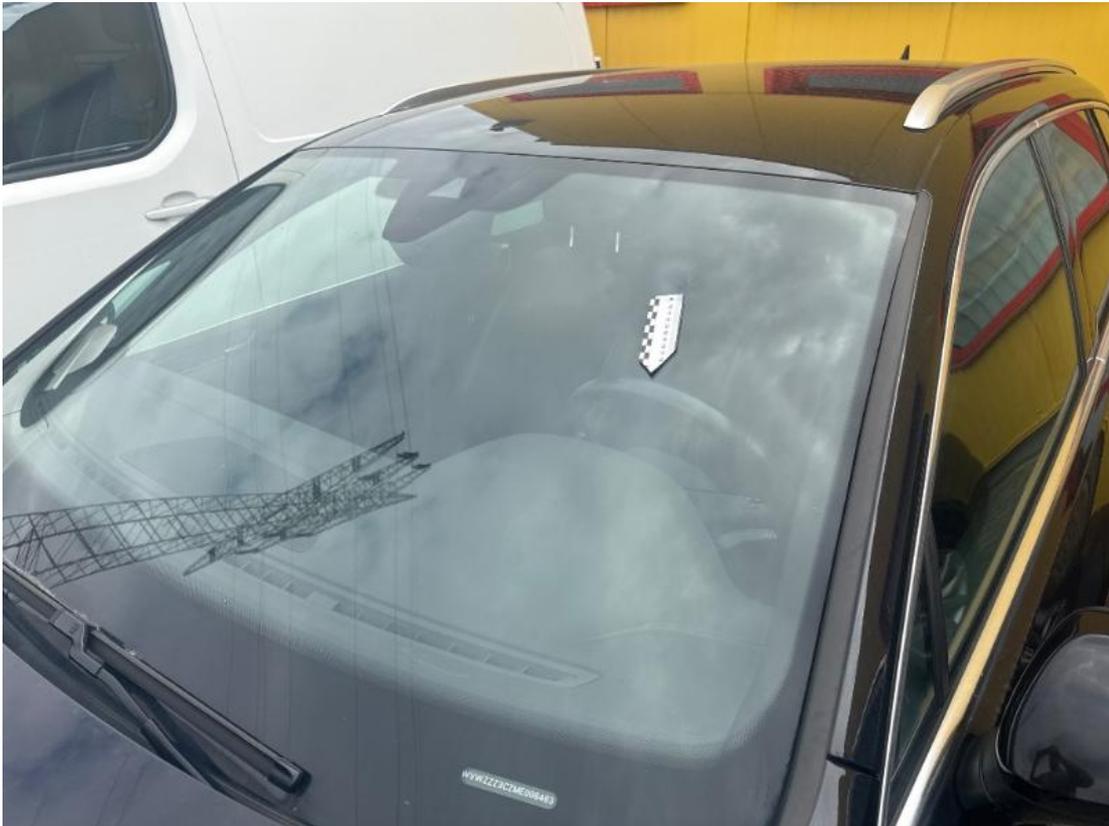
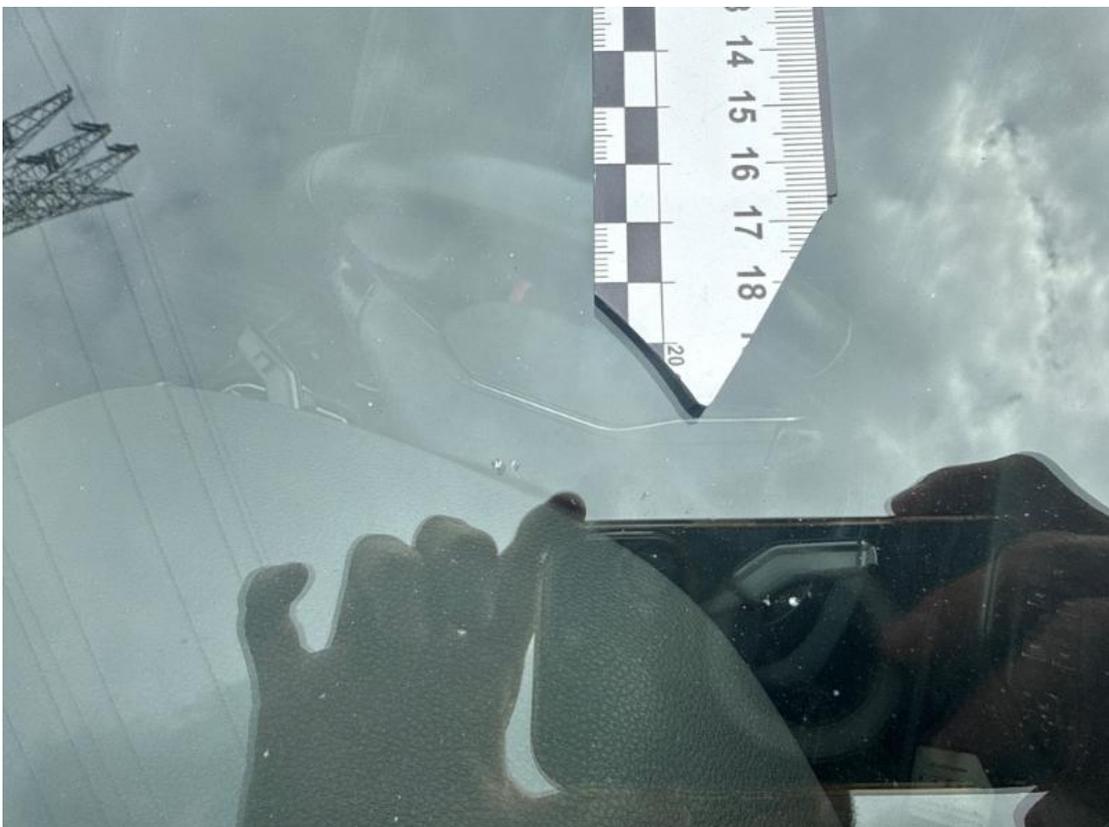
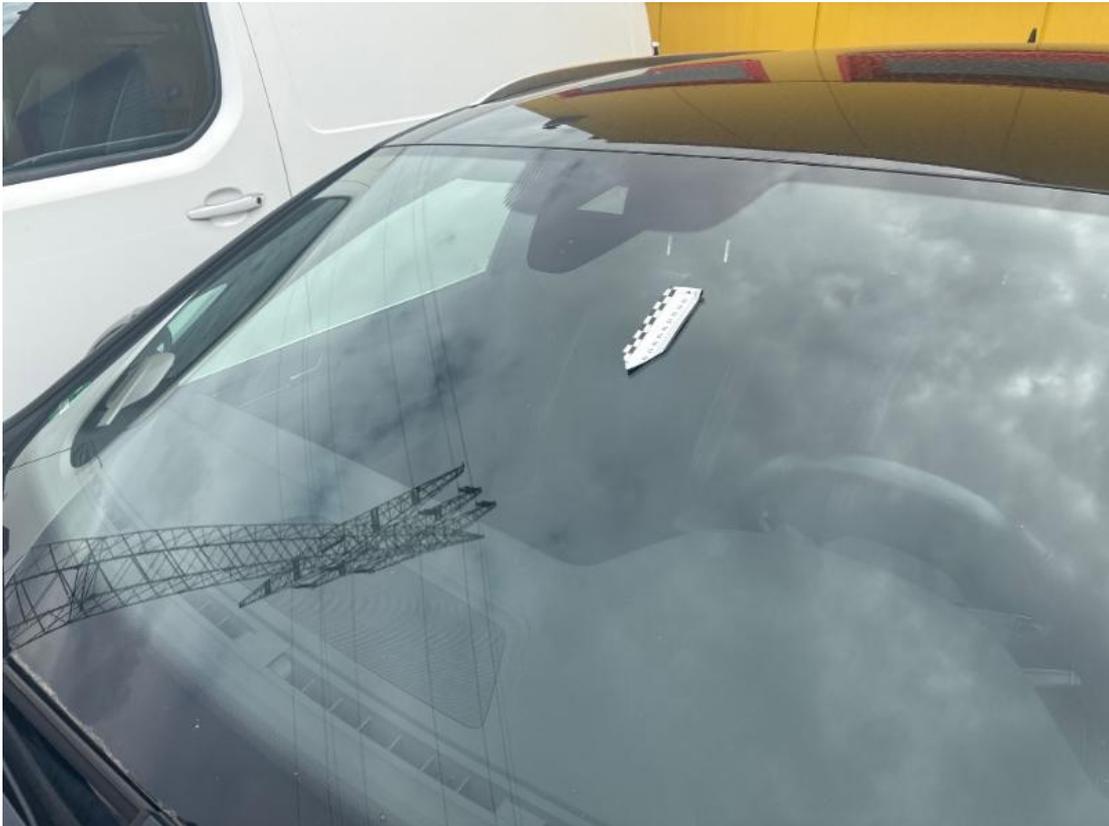
5. Frontscheibe - Steinschlag im Sichtfeld

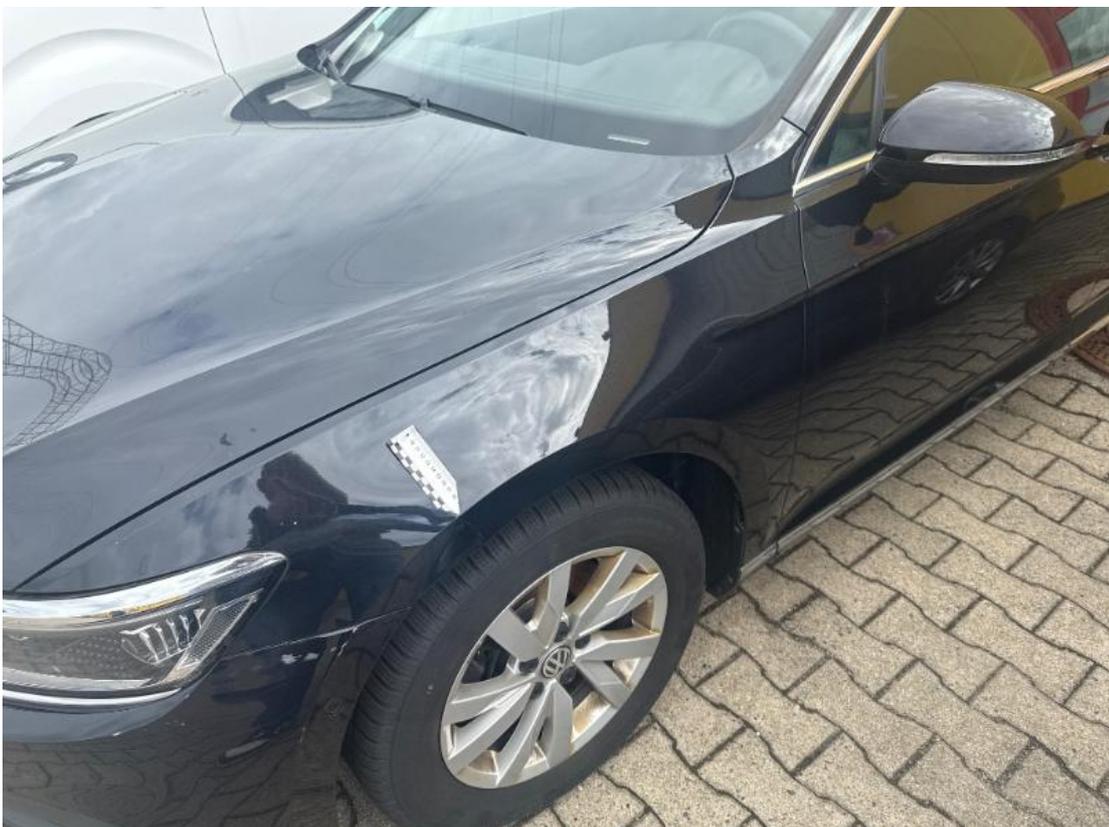
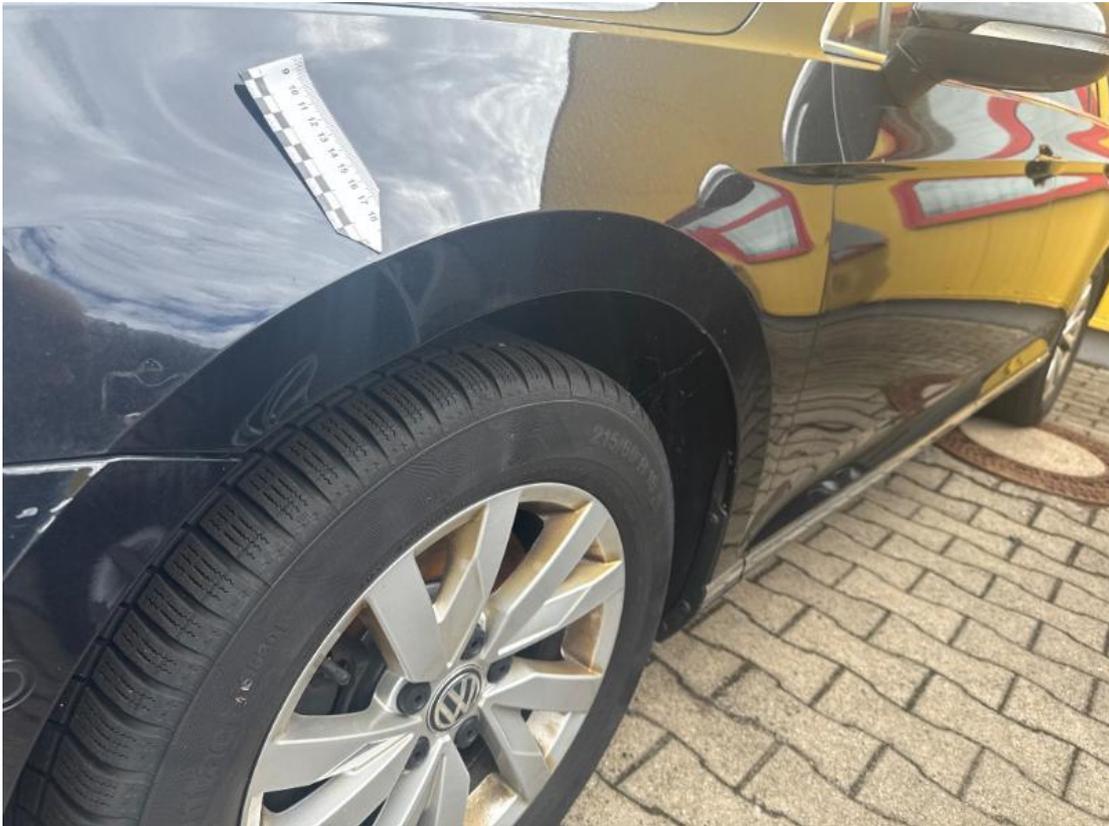
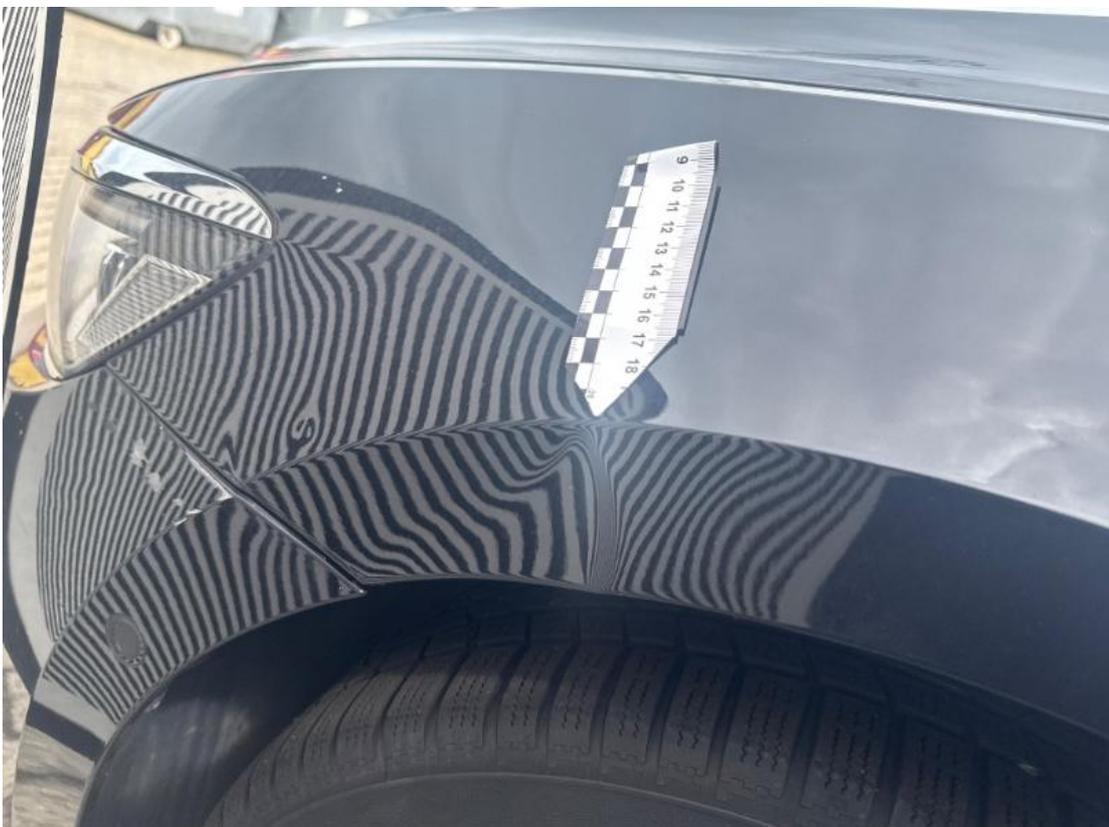
6. Kotflügel vorne links - Verformt

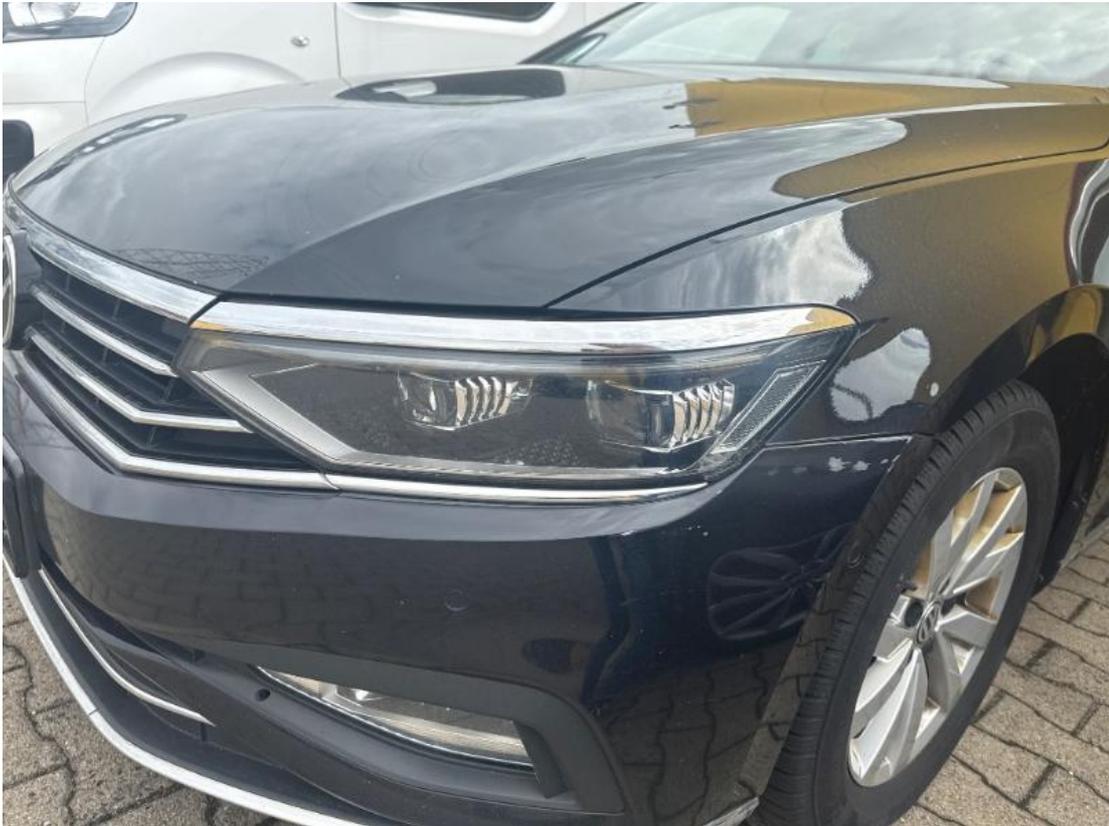
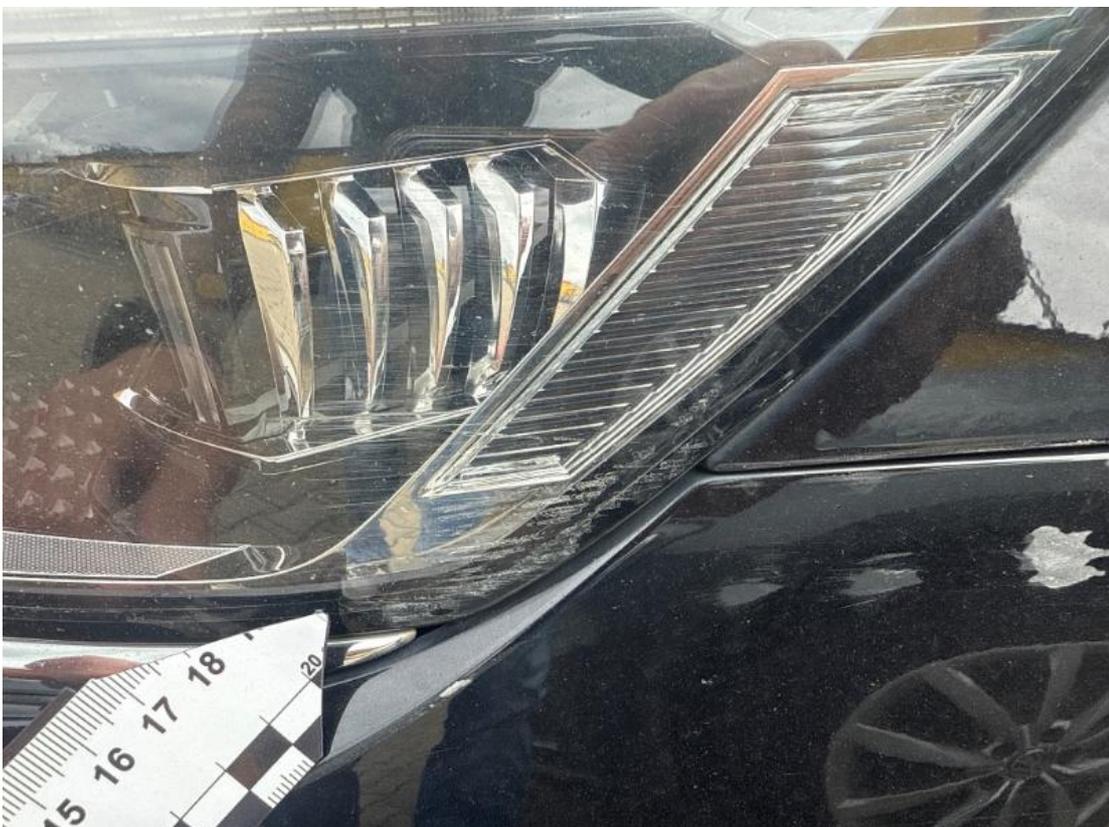
7. Scheinwerfer links - Verschrammt

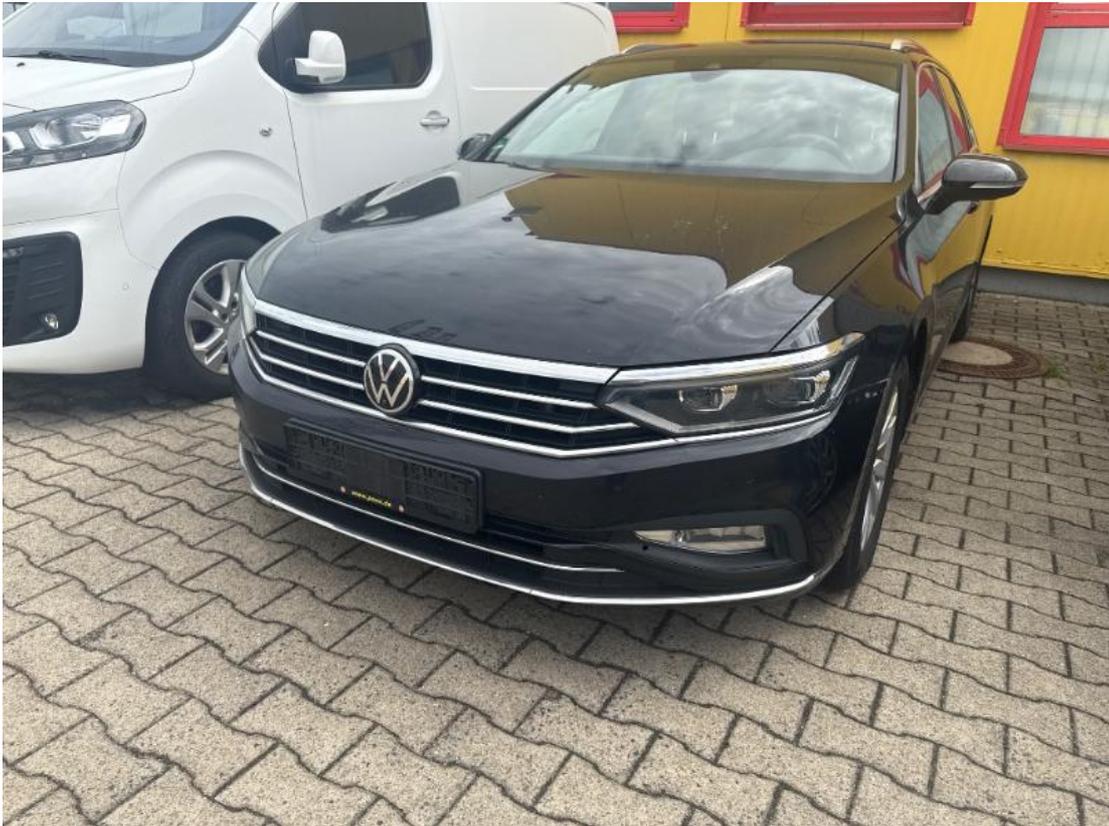
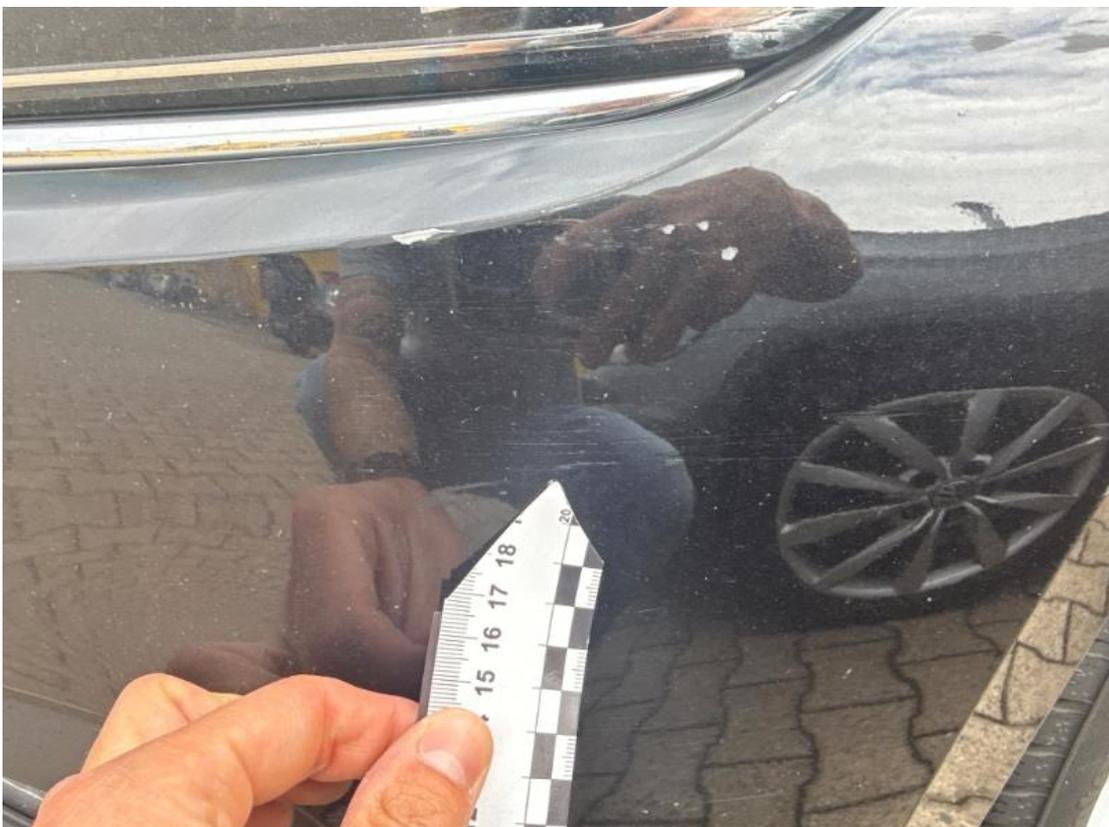
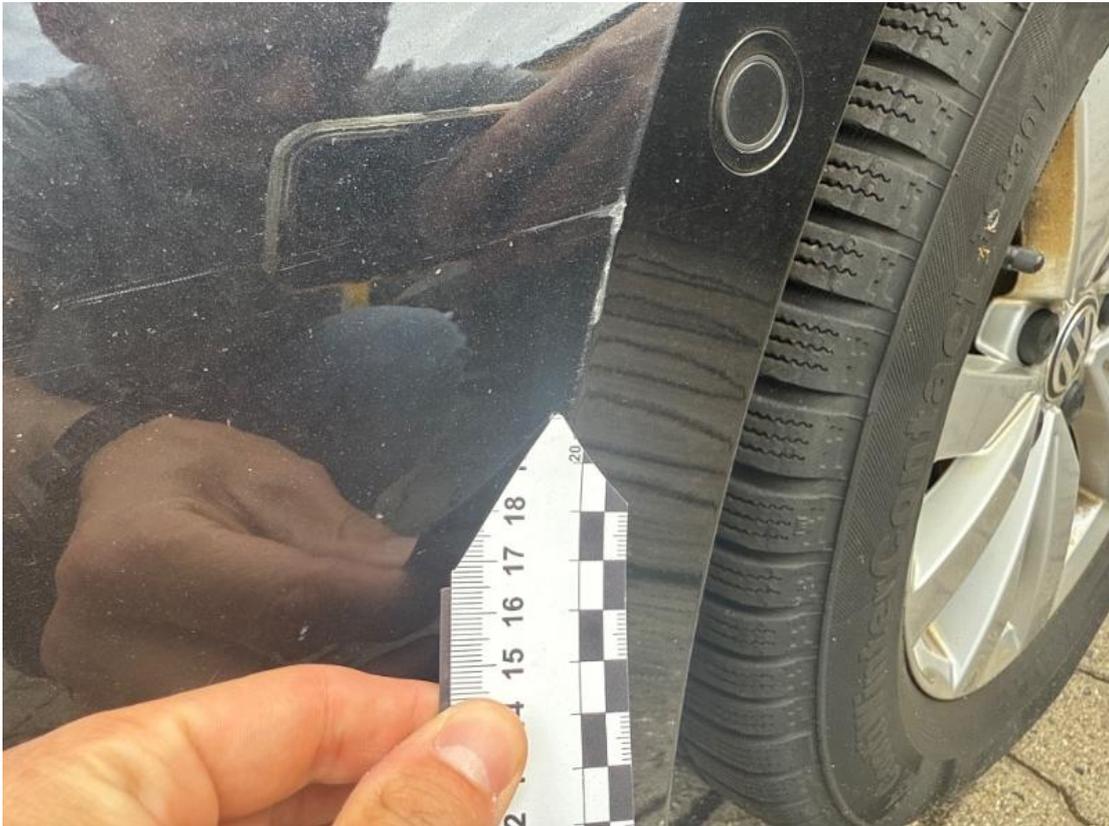
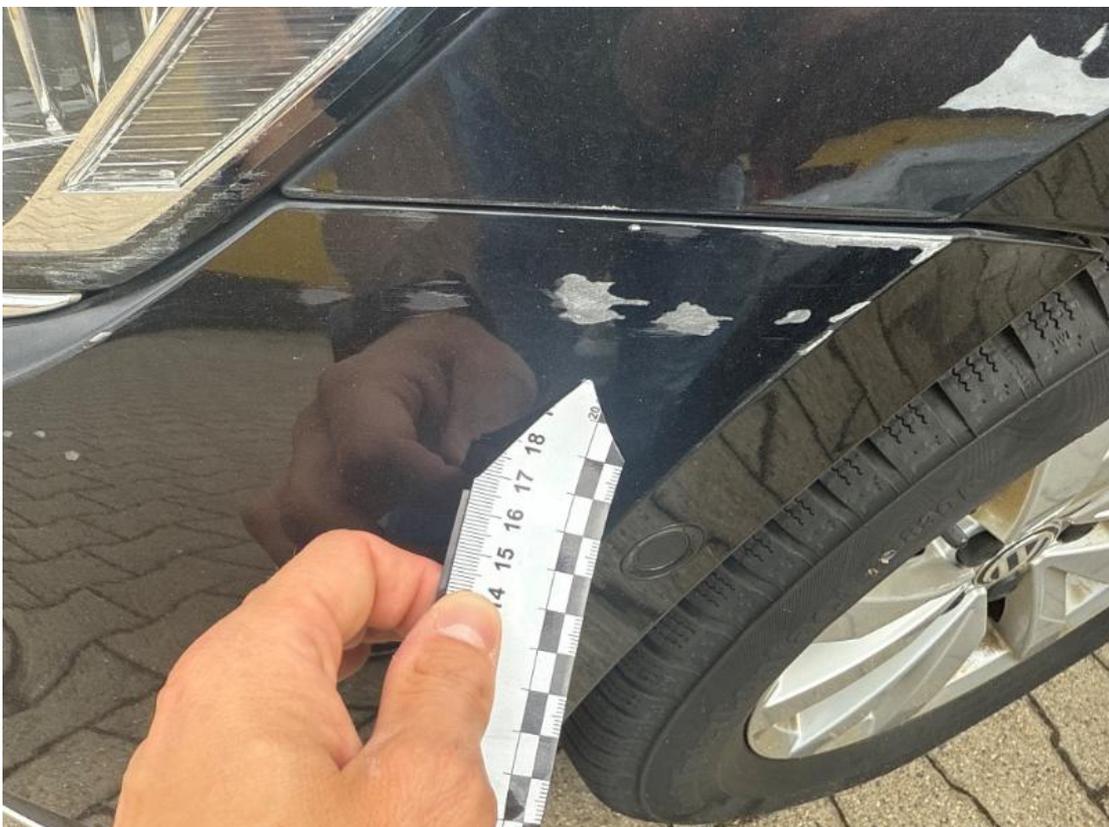
8. Stoßfänger vorne - Verschrammt
