## Zustandsbericht

Industriestr 49  
59192 Bergkamen  
Deutschland

17.07.2025

<b>Fahrzeugart:</b>	Pkw	<b>Fahrgestellnummer:</b>	WVWZZZ3CZME006463
<b>Aufbau:</b>	Kombi	<b>Amtl. Kennzeichen:</b>	NOM-P 1357
<b>Hersteller:</b>	Volkswagen	<b>Erstzulassung:</b>	01.03.2021
<b>Modell:</b>	Passat	<b>Nächste HU:</b>	-
<b>Karosseriefarbe:</b>	Deep Black Perleffekt	<b>Laufleistung (km):</b>	271.809
<b>Antriebsart:</b>	Frontantrieb	<b>Hubraum (ccm):</b>	1968
<b>Zylinderanzahl:</b>	4	<b>Leistung (PS):</b>	150
<b>Getriebeart:</b>	Manuell	<b>Leistung (kW):</b>	110
<b>Kraftstoffart:</b>	Diesel	<b>Polsterart:</b>	Teilleder
<b>Anzahl Türen:</b>	5	<b>Anzahl Sitzplätze:</b>	5
<b>Anzahl der Vorbesitzer:</b>	Unbekannt	<b>Hauptschlüssel (Anzahl):</b>	2
<b>Letzter Service am:</b>	-

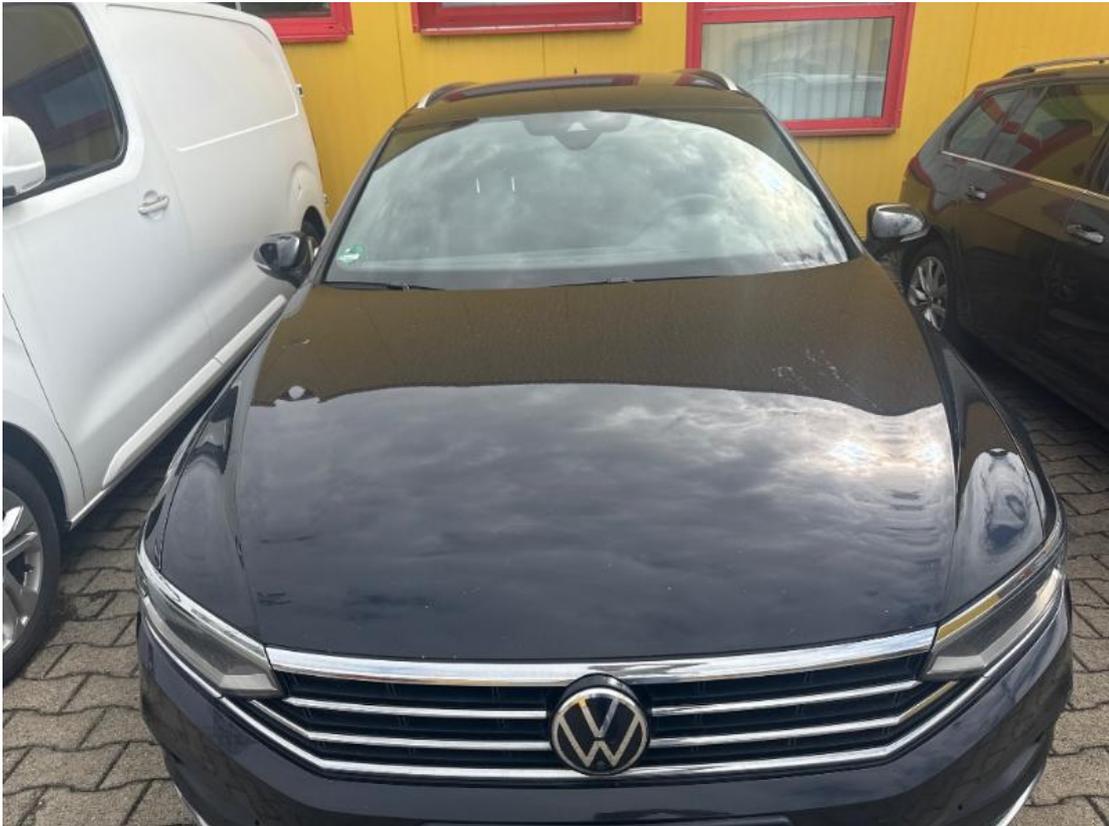
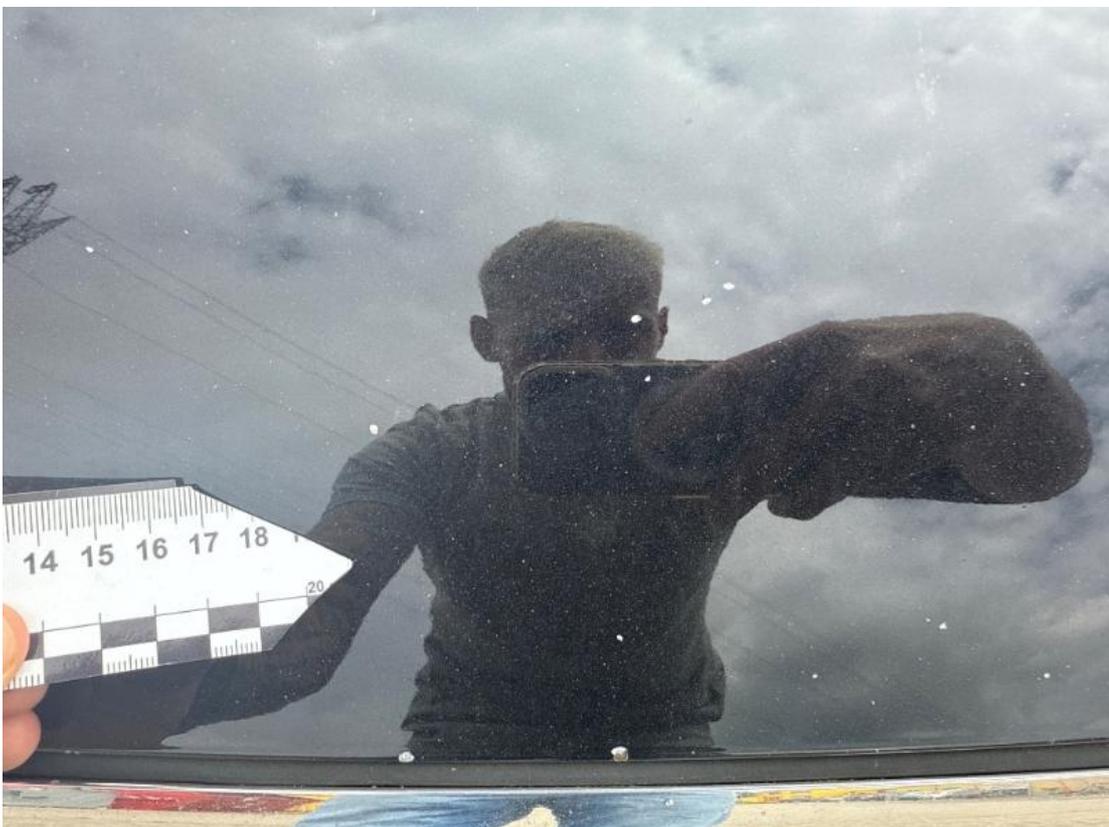
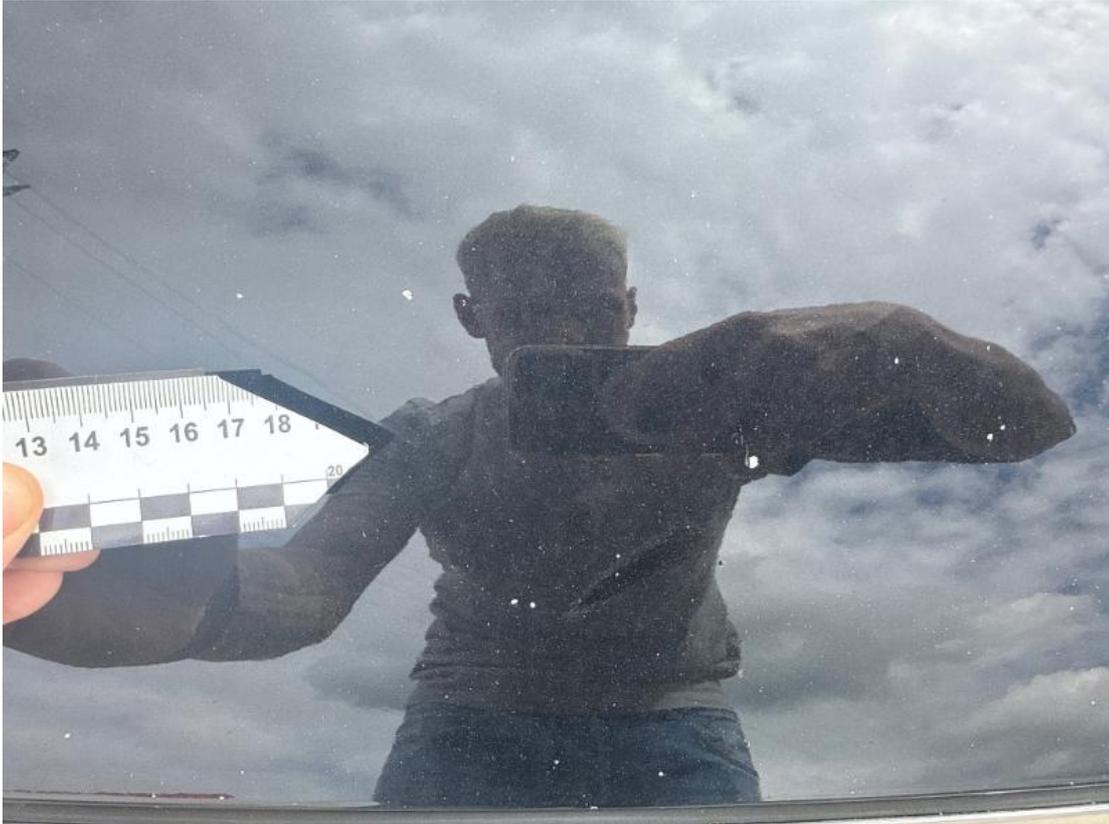
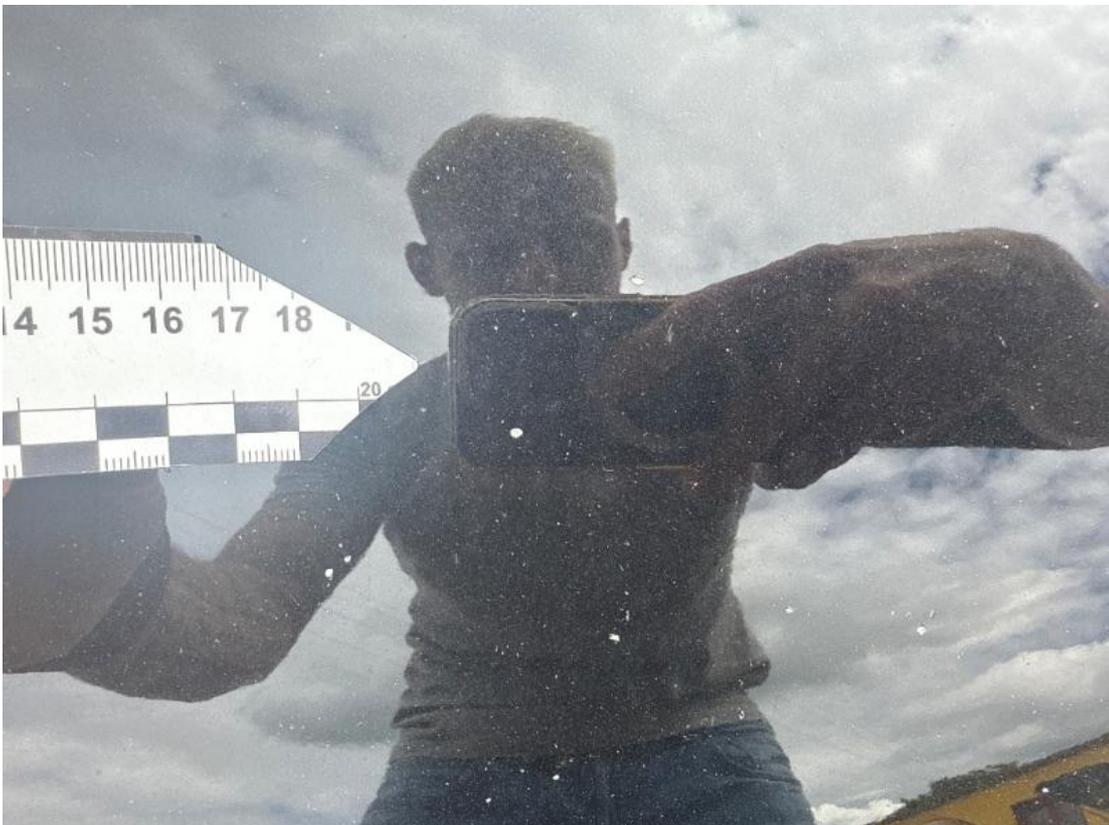
9. Motorhaube - Steinschlag
