Zustandsbericht

- Protokoll der Fahrzeugbewertung -

Berichts-Nr: 8521539
vom: 16.06.2025

Fahrzeugkategorie:	Personenkraftwagen
Fahrzeugart:	Limousine
Hersteller:	Seat
Modell:	Leon
HSN / TSN:	7593 / ASB
Erstzulassungsdatum:	04.07.2022
Laufleistung:	31.528 km
Farbe:	Reinrot
Farbe Dach:	Reinrot
Antriebsart:	Frontantrieb
Motorisierung/Kraftstoff:	Benzin
Hubraum:	1.500 ccm
Leistung:	96 kW (131 PS)
Fahrzeuglänge:	
Fahrzeughöhe:	
Fahrzeugbreite:	
Zulässiges Gesamtgewicht:	
Radstand:	
Anzahl Achsen:	2
Zylinder:	4
Schadstoffklasse:	Euro 6
Anzahl Türen:	4
Anzahl Sitze:	5
Getriebe:	Schaltgetriebe 6-Gang
Polsterart:	Stoff
Interieurfarbe:	Mittelgrau - Lavarot
Anzahl vorhandene Schlüssel:	2

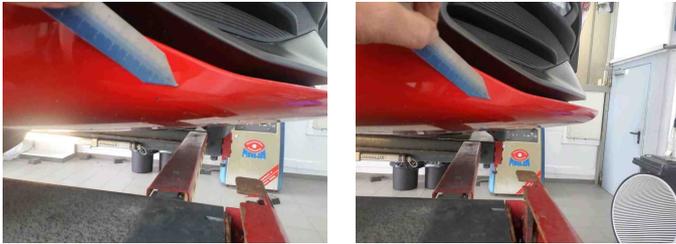
1 - Stoßfänger vorne - Kratzer - Akzeptabel (Gebrauchsspur)

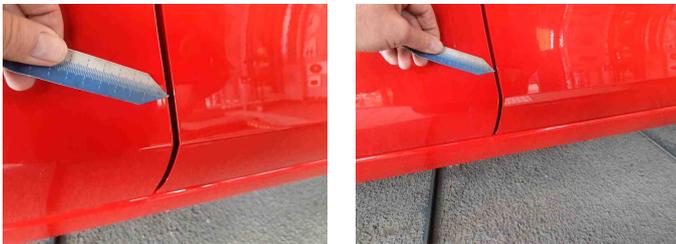
2 - Tür vorne rechts - Kratzer - Akzeptabel (Gebrauchsspur)

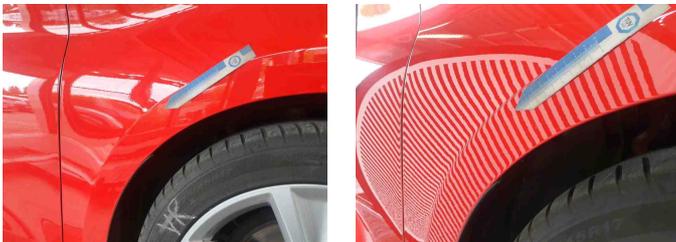
3 - Kotflügel vorne rechts - Delle(n) - Akzeptabel (Gebrauchsspur)
