Auftrags-Nr: 1001974382
Besichtigt am: 05.06.2025 12:59
Berichts-Nr: 8471354
FIN: VSSZZZ5F2P6550773

Fahrzeugkategorie:	Personenkraftwagen
Fahrzeugart:	SUV
Hersteller:	Seat
Modell:	Ateca
HSN / TSN:	7593 / AOD
Erstzulassungsdatum:	28.06.2023
Laufleistung:	50.038 km
Farbe:	"Bila" Weiss
Farbe Dach:	"Bila" Weiss
Antriebsart:	Allrad
Motorisierung/Kraftstoff:	Benzin
Hubraum:	2.000 ccm
Leistung:	221 kW (301 PS)
Fahrzeuglänge:	4.381 mm
Fahrzeughöhe:	1.601 mm
Fahrzeugbreite:	1.841 mm
Zulässiges Gesamtgewicht:	1.940 kg
Radstand:	2.638 mm
Anzahl Achsen:	2
Zylinder:	4
Schadstoffklasse:	Euro 6
Anzahl Türen:	4
Anzahl Sitze:	5
Getriebe:	Automatik 7-Gang
Polsterart:	Leder und Alcantara
Interieurfarbe:	Soul/Palomino-Braun
Anzahl vorhandene Schlüssel:	2

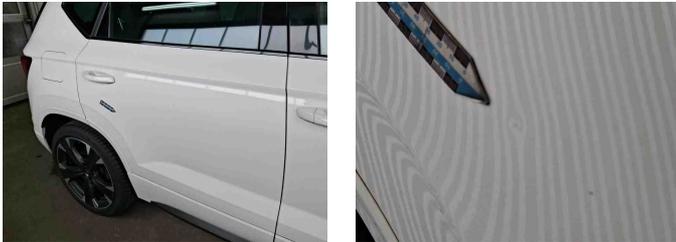
1 - Tür hinten rechts - Delle(n) - Kaltdrücken

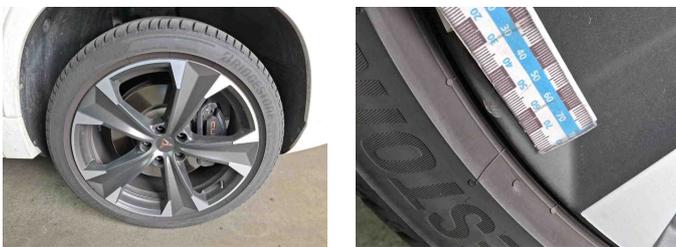
2 - Alufelge glanzgedreht vorne rechts - Kratzer - Pauschalbetrag

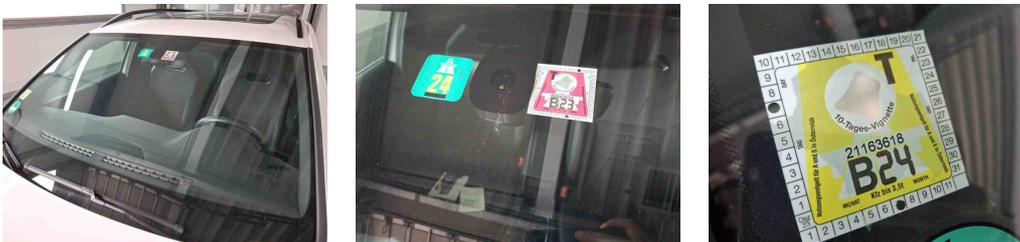
3 - Windschutzscheibe - Beklebt / beschriftet - Beschriftung entfernen
