## » Übersicht

**Auftrags-Nr:** 1001970573  
**Besichtigt am:** 03.06.2025 09:37  
**Berichts-Nr:** 8451150  
**FIN:** TMBJW7NX3NY095146

| <b>Hersteller:</b> | Skoda |
| <b>Modell:</b> | Octavia |

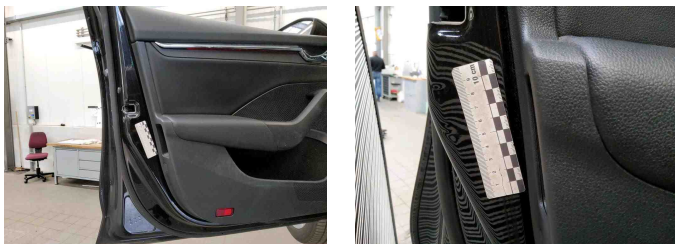
| Nr | Bauteil | Schadensbeschreibung | Reparaturempfehlung |
|---|---|---|---|
| 10 | Türrahmen vorne links | Delle(n) | Spotrepair |

10 - Türrahmen vorne links - Delle(n) - Spotrepair

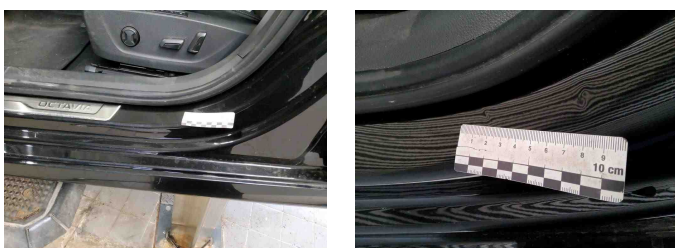
| Nr | Bauteil | Schadensbeschreibung | Reparaturempfehlung |
|---|---|---|---|
| 12 | Einstiegsschweller vorne links | Delle(n) | Kaltdrücken |

12 - Einstiegsschweller vorne links - Delle(n) - Kaltdrücken

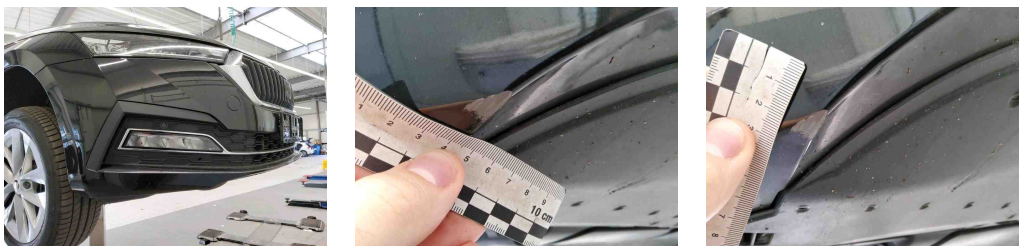
| Nr | Bauteil | Schadensbeschreibung | Reparaturempfehlung |
|---|---|---|---|
| 13 | Stoßfänger vorne | Kratzer | Smart Repair |

13 - Stoßfänger vorne - Kratzer - Smart Repair

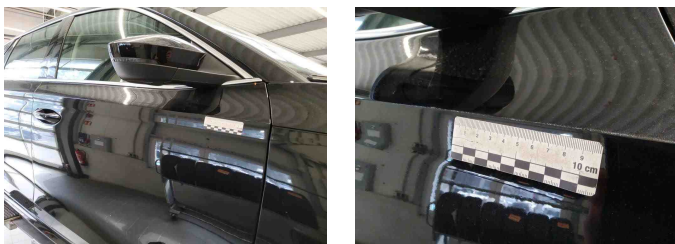
| Nr | Bauteil | Schadensbeschreibung | Reparaturempfehlung |
|---|---|---|---|
| 14 | Tür vorne rechts | Kratzer | Smart Repair |

14 - Tür vorne rechts - Kratzer - Smart Repair
