# Zustandsbericht

- Protokoll der Fahrzeugbewertung -

Berichts-Nr: 8356012  
vom: 15.05.2025

<b>Fahrzeugkategorie:</b>	Personenkraftwagen
<b>Fahrzeugart:</b>	Kleinwagen
<b>Hersteller:</b>	Volkswagen
<b>Modell:</b>	up!
<b>HSN / TSN:</b>	0603 / CMX
<b>Erstzulassungsdatum:</b>	07.04.2021
<b>Laufleistung:</b>	75.157 km
<b>Farbe:</b>	Pure White
<b>Farbe Dach:</b>	Pure White
<b>Antriebsart:</b>	Frontantrieb
<b>Motorisierung/Kraftstoff:</b>	Benzin
<b>Hubraum:</b>	999 ccm
<b>Leistung:</b>	48 kW (66 PS)
<b>Fahrzeuglänge:</b>	3.600 mm
<b>Fahrzeughöhe:</b>	1.504 mm
<b>Fahrzeugbreite:</b>	1.641 mm
<b>Zulässiges Gesamtgewicht:</b>	1.330 kg
<b>Radstand:</b>	2.407 mm
<b>Anzahl Achsen:</b>	2
<b>Zylinder:</b>	3
<b>Schadstoffklasse:</b>	Euro 6
<b>Anzahl Türen:</b>	2
<b>Anzahl Sitze:</b>	5
<b>Getriebe:</b>	Schaltgetriebe 5-Gang
<b>Polsterart:</b>	Stoff
<b>Interieurfarbe:</b>	Ceramique-Titanschwarz/Titanschwarz/ Schwarz/Perlgrau
<b>Anzahl vorhandene Schlüssel:</b>	2

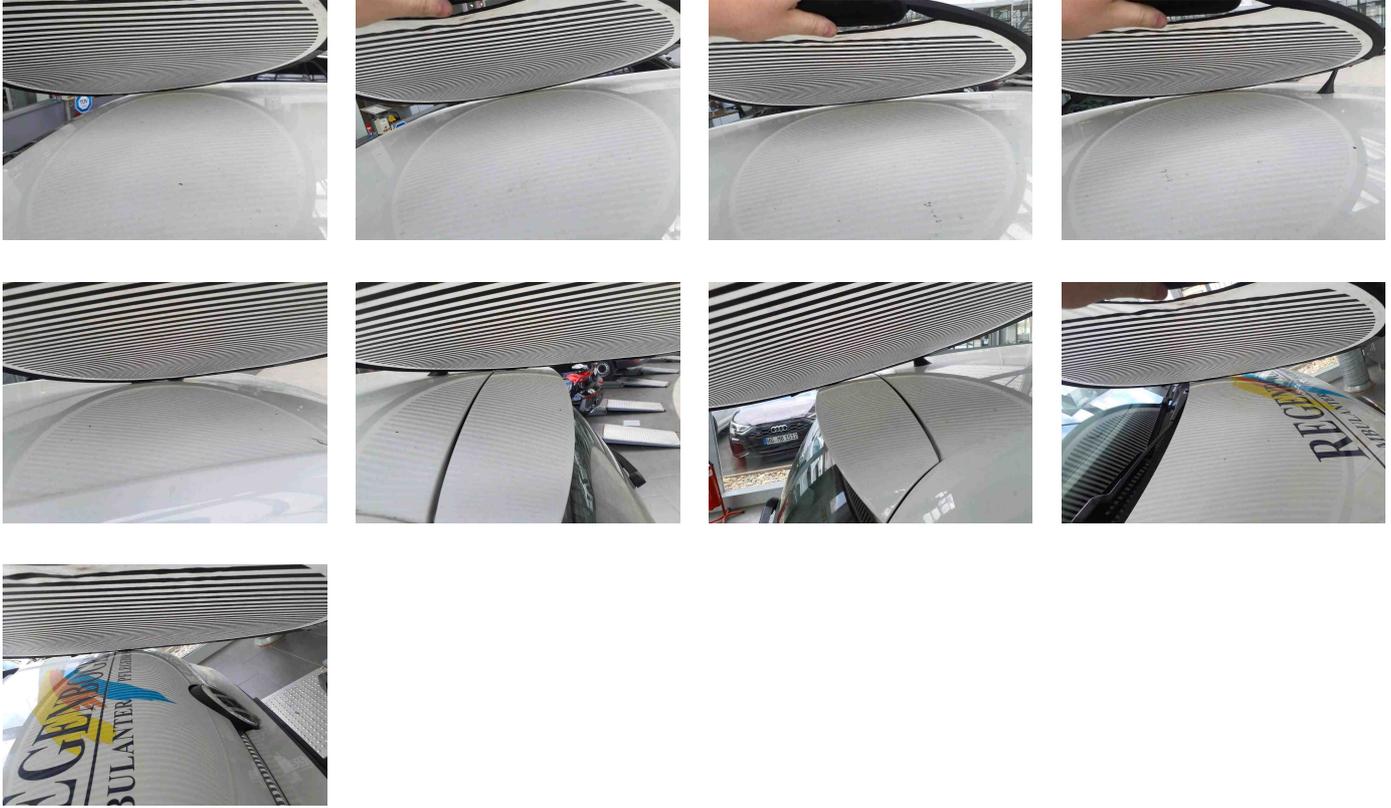
#### 1 - Karosserie - Hagelschaden - Kaltdrücken (Hagel)

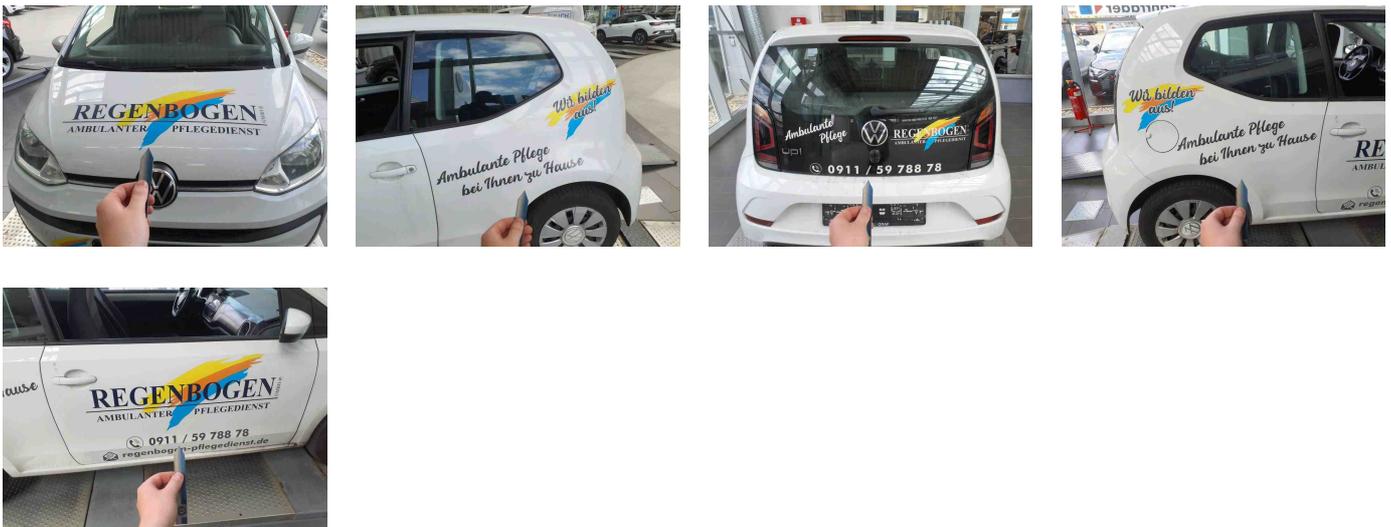
#### 2 - Karosserie - Beklebt / beschriftet - Beschriftung entfernen

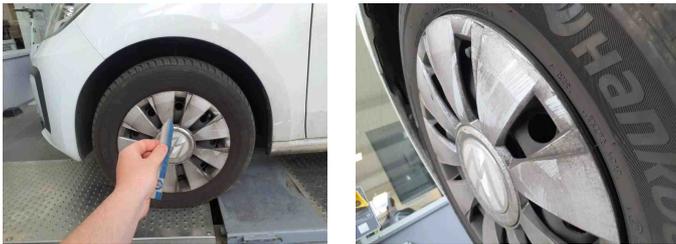
## 8 - Radkappe vorne links - Deformiert - Ersetzen

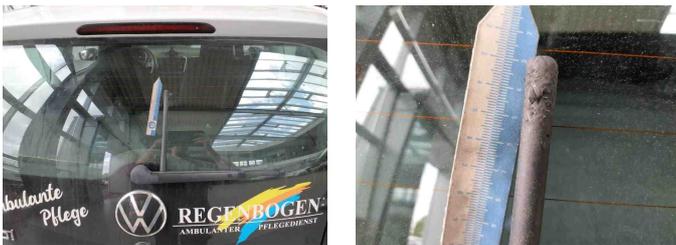
## 9 - Antenne - Beschädigt - Ersetzen

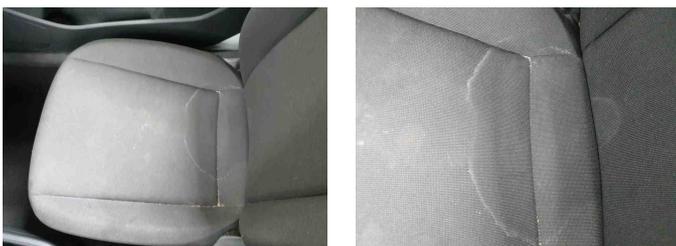
## 10 - Sitzbezug vorne rechts - Verschmutzt - Reinigen

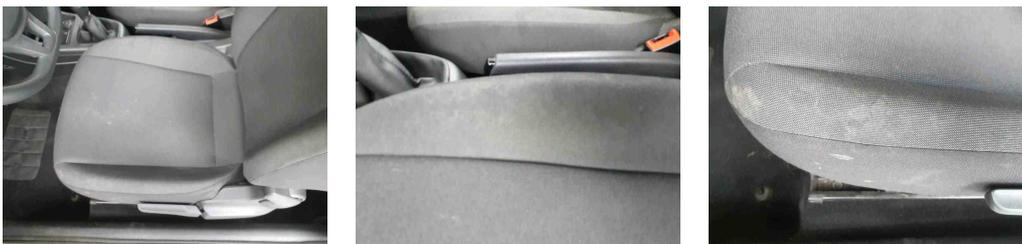
## 11 - Sitzbezug vorne links - Verschmutzt - Reinigen
