# Zustandsbericht

- Protokoll der Fahrzeugbewertung -

Berichts-Nr: 6757983  
vom: 21.06.2024

<b>Fahrzeugkategorie:</b>	Personenkraftwagen
<b>Fahrzeugart:</b>	SUV
<b>Hersteller:</b>	Volkswagen
<b>Modell:</b>	Tiguan
<b>HSN / TSN:</b>	0603 / BZI
<b>Erstzulassungsdatum:</b>	05.12.2019
<b>Laufleistung:</b>	71.257 km
<b>Farbe:</b>	Pure White
<b>Farbe Dach:</b>	Pure White
<b>Antriebsart:</b>	Allrad
<b>Motorisierung/Kraftstoff:</b>	Diesel
<b>Hubraum:</b>	2.000 ccm
<b>Leistung:</b>	110 kW (150 PS)
<b>Fahrzeuglänge:</b>	4.486 mm
<b>Fahrzeughöhe:</b>	1.654 mm
<b>Fahrzeugbreite:</b>	1.839 mm
<b>Zulässiges Gesamtgewicht:</b>	2.140 kg
<b>Radstand:</b>	2.677 mm
<b>Anzahl Achsen:</b>	2
<b>Zylinder:</b>	4
<b>Schadstoffklasse:</b>	Euro 6
<b>Anzahl Türen:</b>	5
<b>Anzahl Sitze:</b>	5
<b>Getriebe:</b>	Automatik 7-Gang
<b>Polsterart:</b>	Stoff und Alcantara
<b>Interieurfarbe:</b>	Titanschwarz/Titanschwarz/Schwarz/ Stormgrey
<b>Anzahl vorhandene Schlüssel:</b>	2

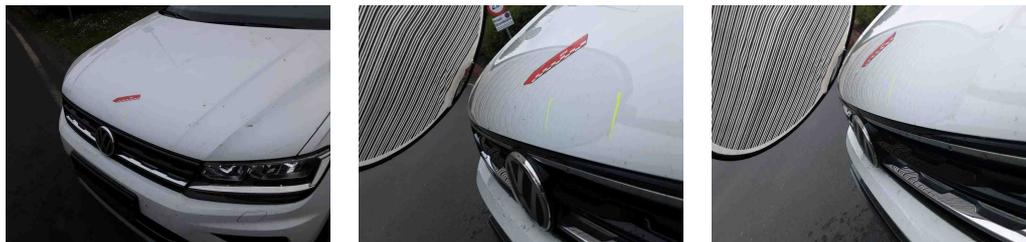
5 - Motorhaube - Delle(n) - Kaltdrücken

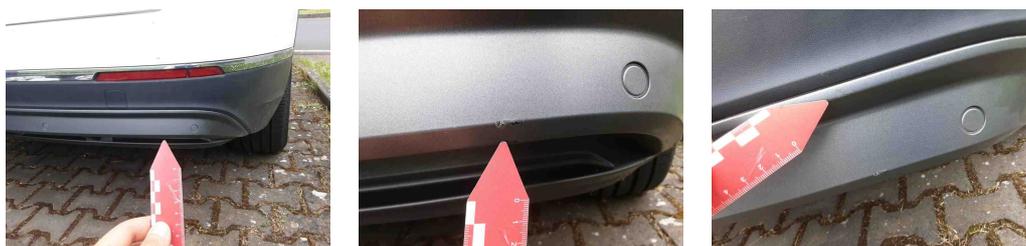
6 - Stoßfängerverkleidung hinten - Kratzer - Smart Repair

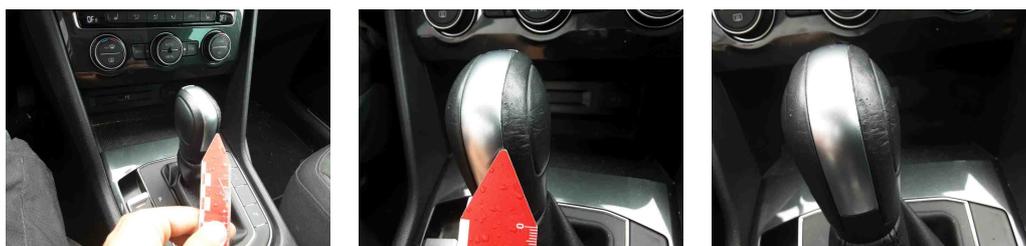
7 - Schalthebel - Verschlissen - Smart Repair

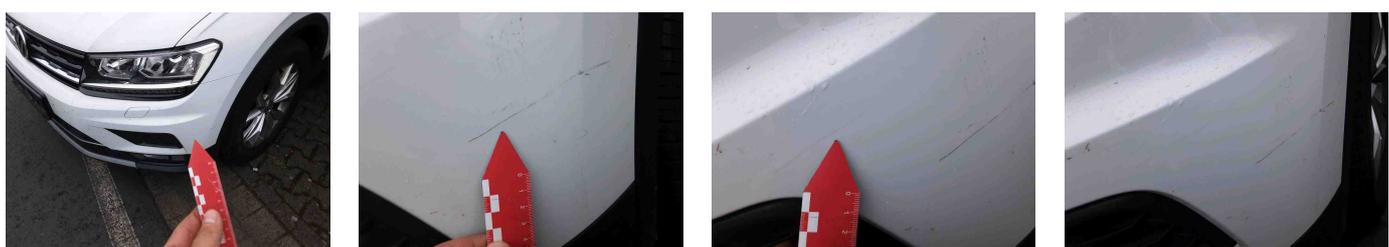
8 - Stoßfänger vorne - Kratzer - Polieren

Kommentar	oberflächlich
-----------	---------------

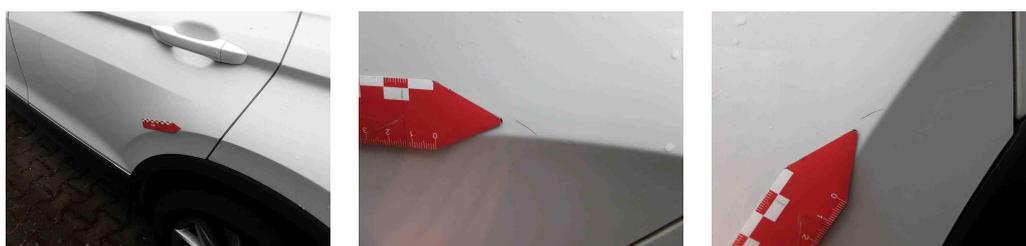
9 - Tür hinten links - Kratzer - Auslegen + Polieren
